Universidade Federal  
de Campina Grande

Curso de Graduação em Engenharia Elétrica

RELATÓRIO DE ESTÁGIO  
COTEMINAS S/A

Área de Concentração: Eletrotécnica

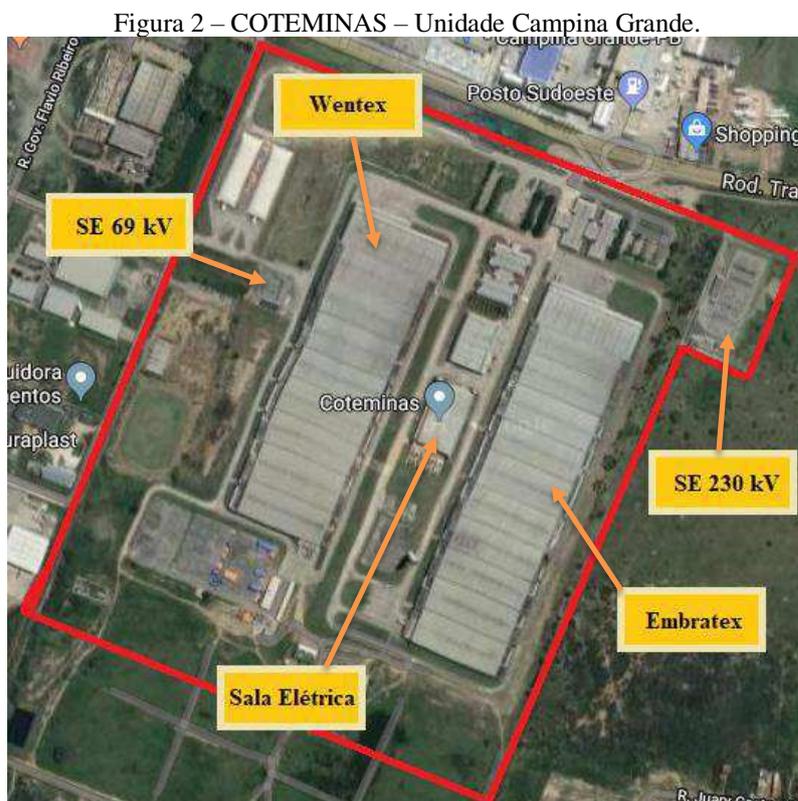
A planta da COTEMINAS em Campina Grande, apresentada na Figura 2, foi inaugurada em 1997 como uma das maiores e mais modernas plantas da indústria têxtil no mundo na época. Sua estrutura é composta de duas unidades fabris, numa área de 130.000 metros quadrados. As unidades fabris de Campina Grande são a Embratex e a Wentex, atualmente ambas produzem unicamente fios. Essas duas unidades são responsáveis por abastecer grande parte do mercado têxtil nacional, além disso, também exportam matéria-prima para os demais parques fabris do grupo.

Na Figura 2 é apresentada a vista aérea da COTEMINAS Campina Grande, com destaque para os setores da empresa que serão apresentados nas subseções posteriores.

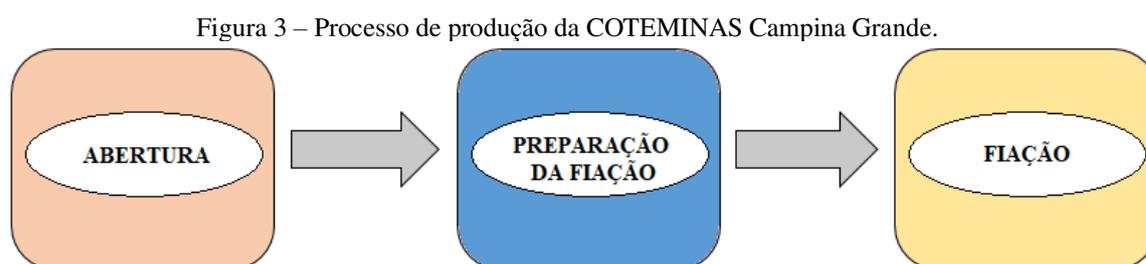
O processo produtivo da unidade Campina Grande é todo realizado de maneira interna, desde a armazenagem e tratamento das matérias-primas até a entrega do tecido. O funcionamento da fábrica é 24 horas por dia, sete dias por semana, produzindo por ano em média 1.112.415 kg de fios, seguindo o passo a passo da linha de produção expostos na Figura 3. Esses estágios serão apresentados nas subseções a seguir.

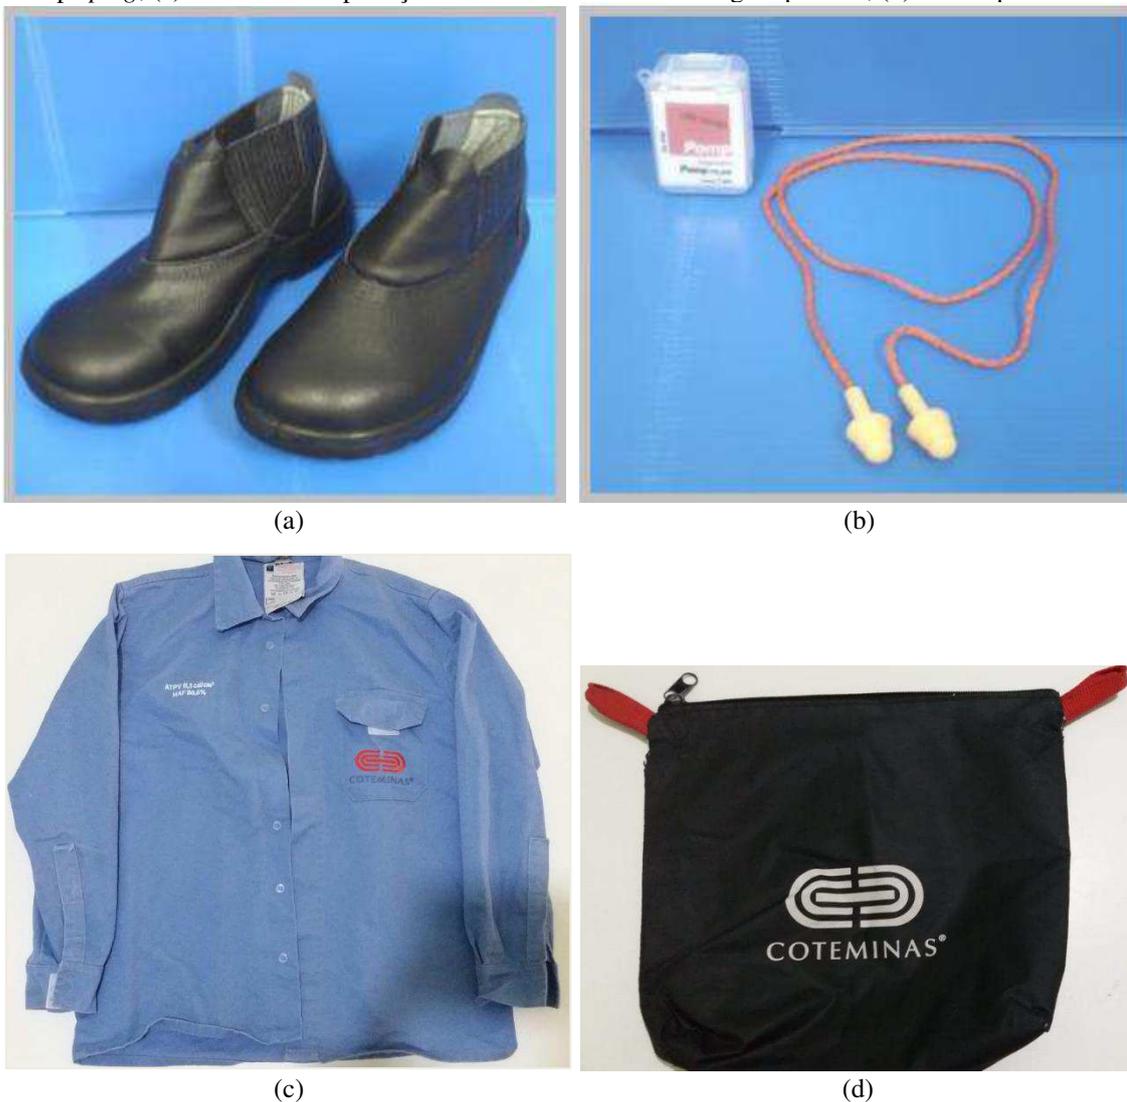
Figura 4 – EPIs recebidos pelo estagiário: (a) bota de segurança com bico em PU; (b) protetor auricular tipo *plug*; (c) vestimenta de proteção contra arco elétrico e/ou fogo repentino; (d) bolsa tipo bisaco.

Ainda na Integração foi entregue uma bolsa do tipo bisaco para uso na empresa. A bolsa e os EPIs recebidos pelo estagiário são apresentados na Figura 4.

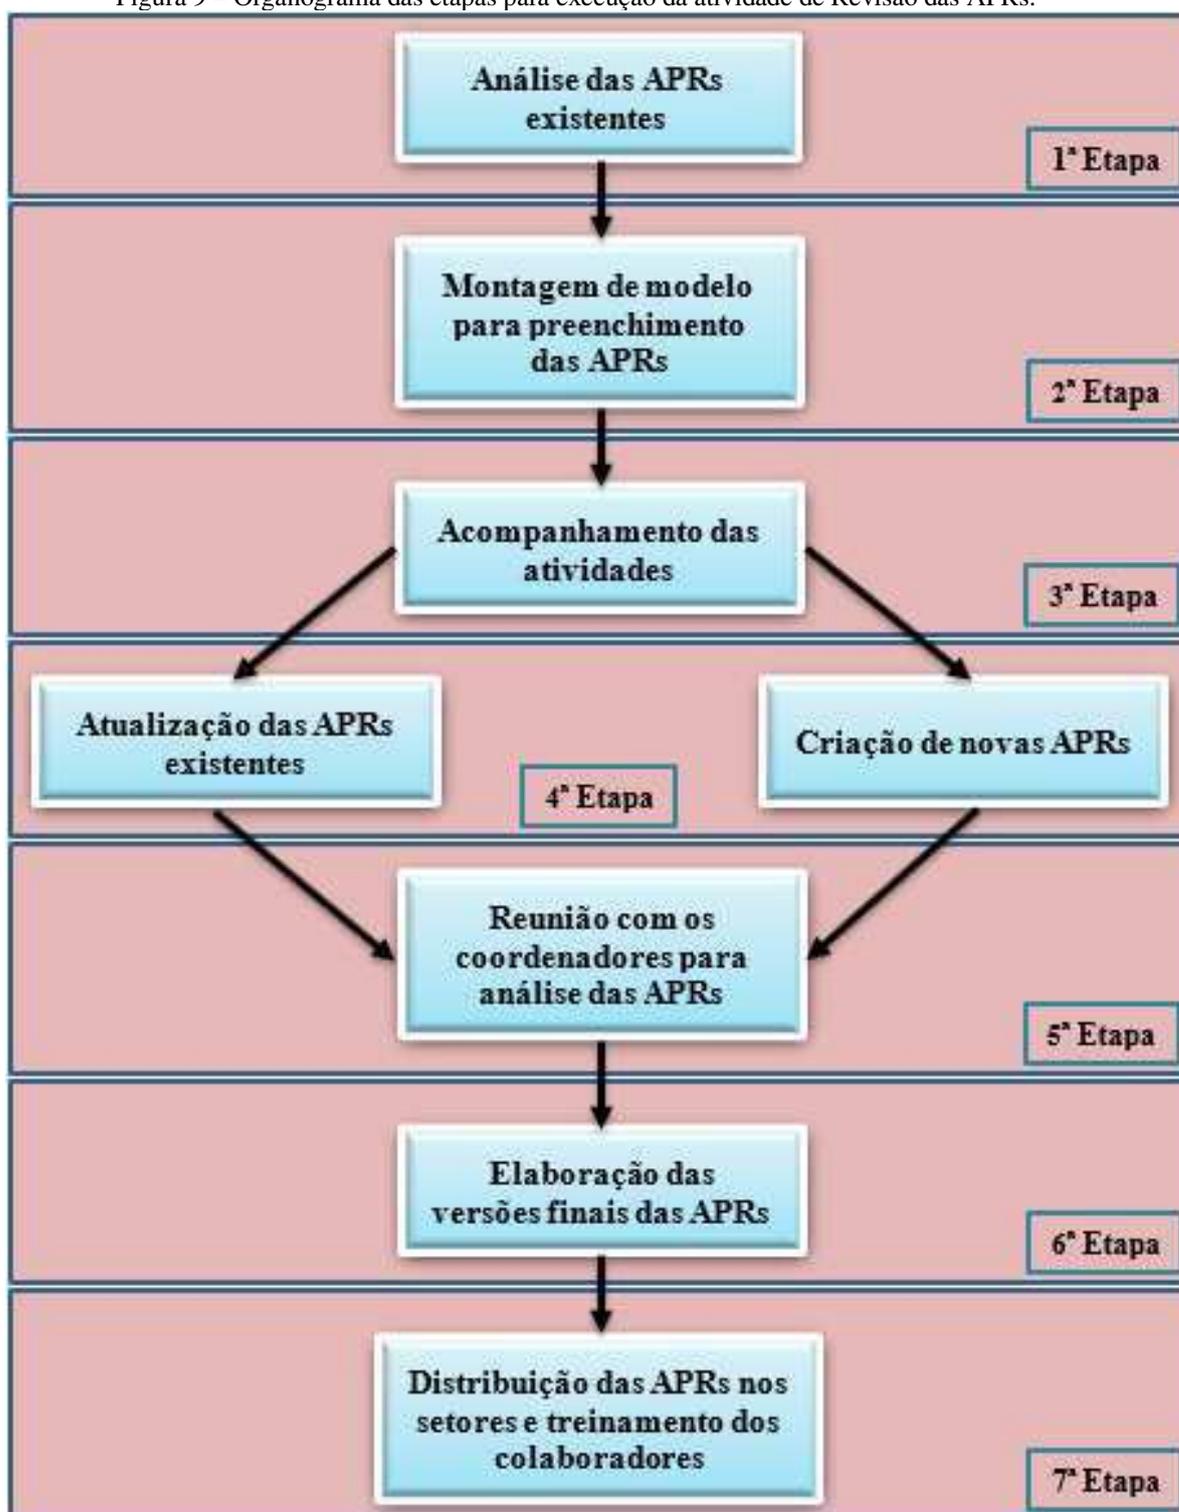
Figura 9 – Organograma das etapas para execução da atividade de Revisão das APRs.

Para execução da atividade, o estagiário elaborou um plano de ação com 7 (sete) etapas, conforme apresentado na Figura 9. Esse plano de ação orientou o estagiário durante a execução completa da atividade.

Na Tabela 2 é possível explicar as etapas expostas no organograma da Figura 9.

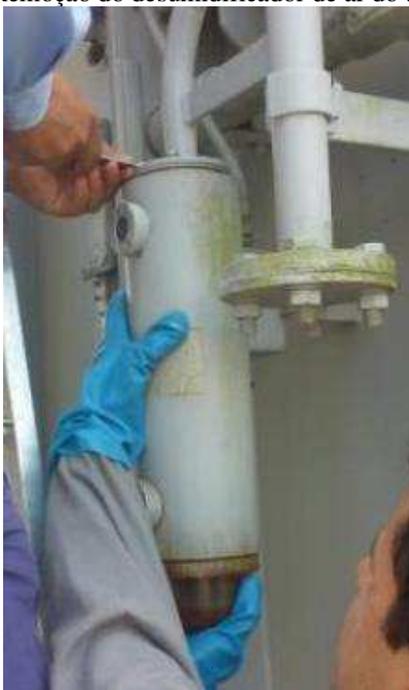
Figura 10 – Remoção do desumidificador de ar do transformador.

Na Figura 10 é possível observar a remoção do recipiente do desumidificador de ar realizada por dois colaboradores, a fim de acessar a sílica saturada.

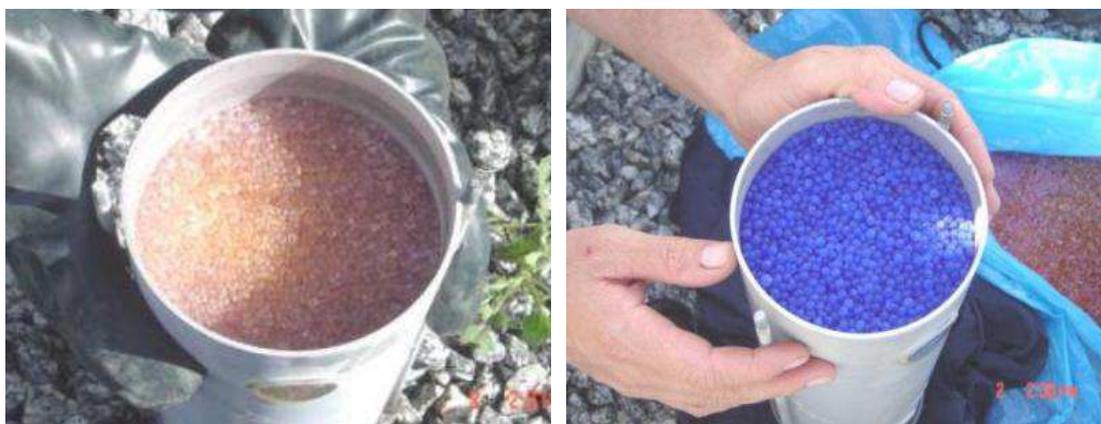
Figura 11 – Situação da sílica-gel: (a) saturada antes da substituição; (b) conservada após a substituição.

Já na Figura 11 é apresentada a sílica antes e depois da substituição.

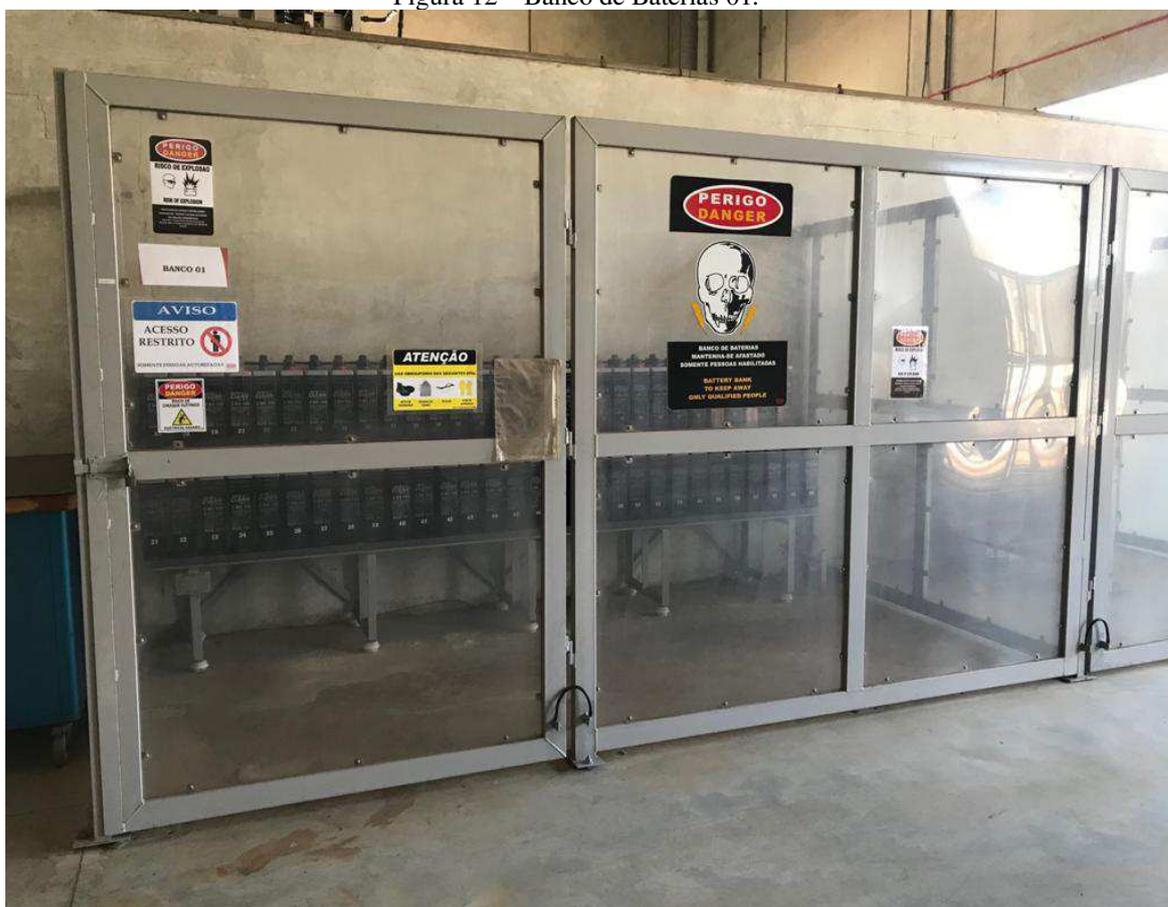
Figura 12 – Banco de Baterias 01.

Os bancos de baterias são responsáveis por alimentar os cubículos em caso de falta de energia. Os cubículos por sua vez, desligam as subestações secundárias. Cada banco de possui 60 elementos (baterias) com densidade de 1,210 g/cm<sup>3</sup> e tensão nominal de 2,2 V/bateria. Os bancos de baterias 01 e 02 da Sala Elétrica podem ser visualizados nas Figuras 12 e 13 respectivamente.

Sempre acompanhado de dois outros colaboradores, o estagiário pôde participar de inspeções aos bancos de baterias da Sala Elétrica. Durante as inspeções, utiliza-se um voltímetro para medir o nível de tensão e um densímetro para medição da densidade de cada bateria que compõe o banco.

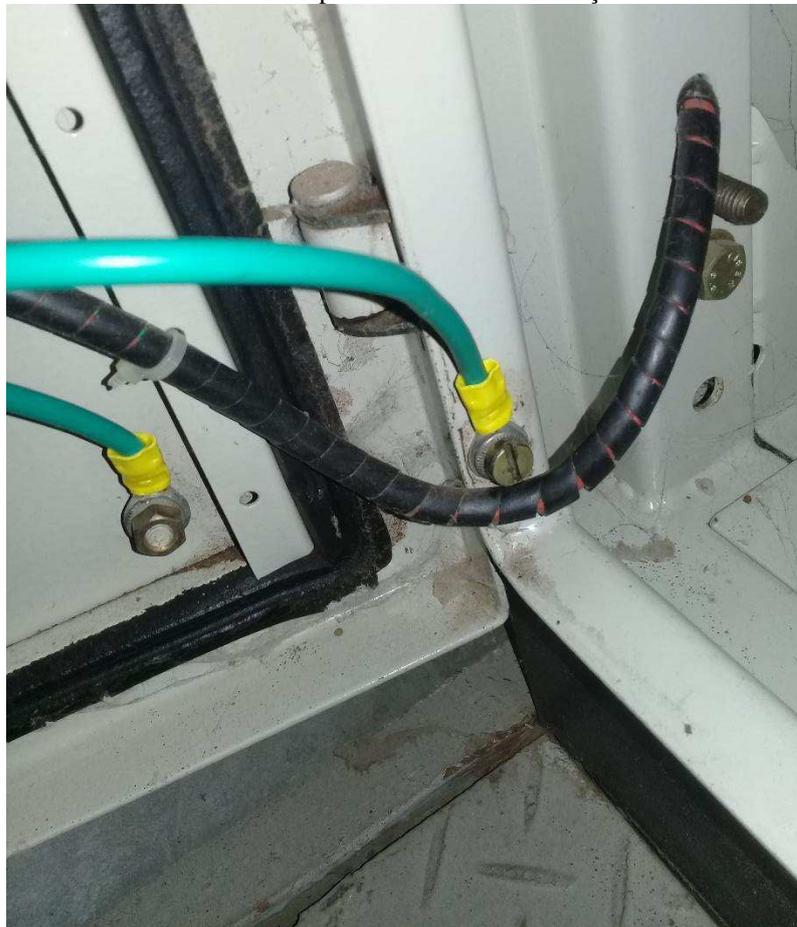
Figura 14 – Condutor de aterramento de painel elétrico da subestação secundária 02 da Embratex.

de aterramento conectado na porta de um dos painéis elétricos da subestação secundária 02 da Embratex.

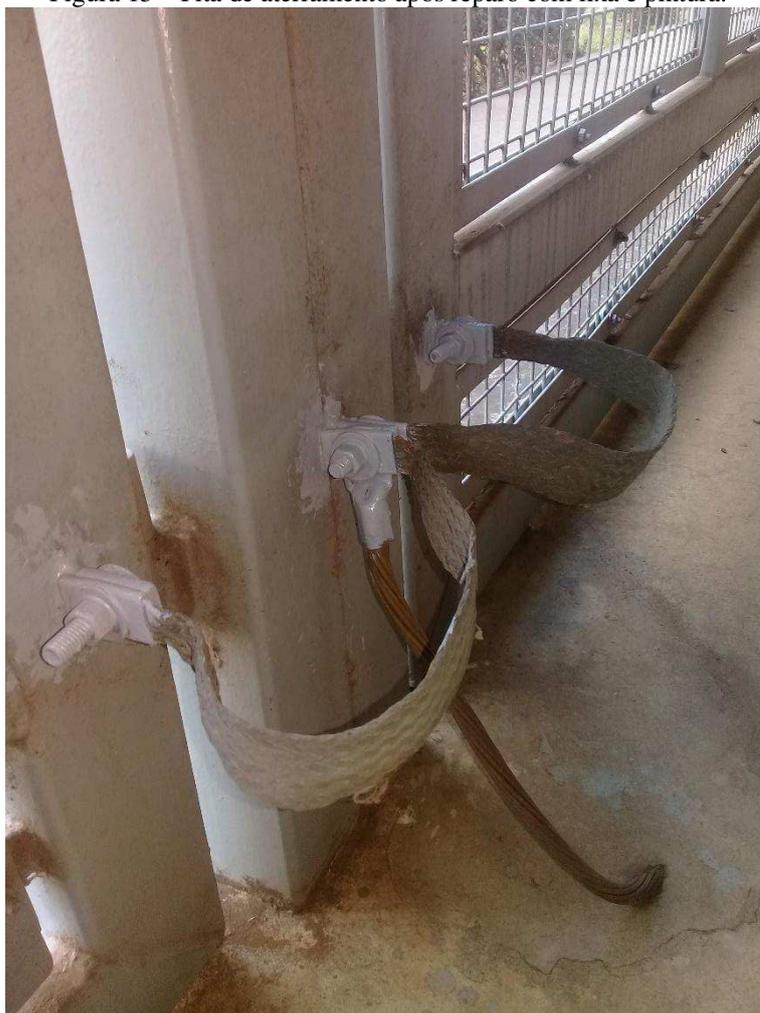
Figura 15 – Fita de aterramento após reparo com lixa e pintura.

Em caso de rompimento ou má conservação, solicita-se o reparo ou substituição do elemento defeituoso. Um exemplo pós-reparo é encontrado na Figura 15, onde após ser detectada oxidação da fita de aterramento do portão lateral da subestação secundária 03 da Wentex, e solicitou-se que a mesma fosse lixada e tivesse suas conexões pintadas logo depois, a fim de melhor preservar sua conservação.

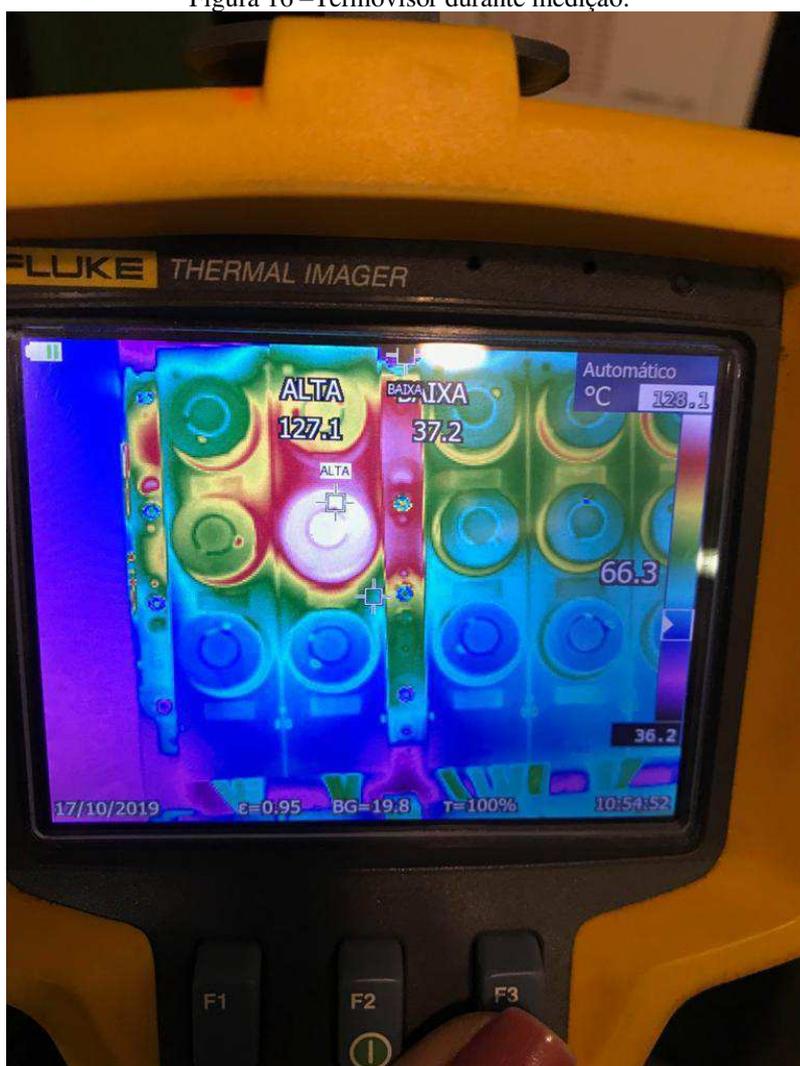
Figura 16 –Termovisor durante medição.

O estagiário teve a oportunidade de acompanhar a colaboradora Janemere Barbosa durante as inspeções. O equipamento utilizado para tais inspeções é um termovisor *Fluke* Ti 450 – 60 Hz. O visor desse equipamento durante a medição pode ser observado na Figura 16.

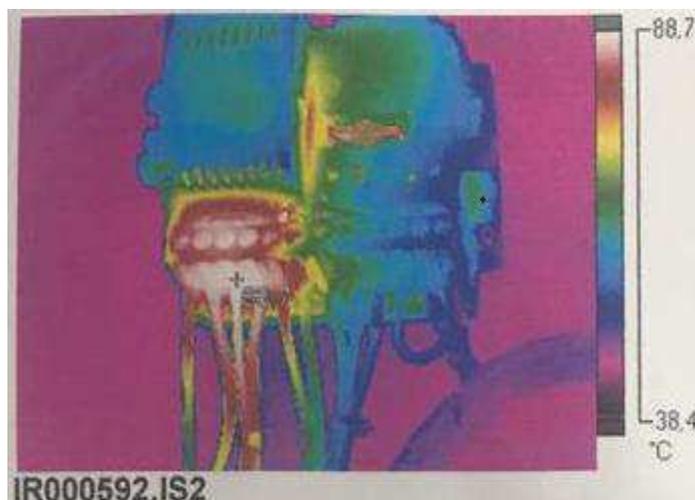
Figura 17 – Imagem obtida pelo termovisor durante análise termográfica.

Nas Figuras 17 e 18 são apresentadas as imagens obtidas pelo termovisor na análise termográfica e sob luz visível, respectivamente.

Analisando a Figura 17, percebe-se a existência de um ponto de aquecimento anormal no multimetror analisado, identificado com o cursor +, na parte posterior esquerda do equipamento. A posição do cursor indica o valor da temperatura mais elevada e a variação das temperaturas conforme a variação de cores, com base na legenda à direita da própria imagem.
