CURSO DE GRADUAÇÃO EM ENGENHARIA ELÉTRICA

Universidade Federal
de Campina Grande

RELATÓRIO DE ESTÁGIO

ELETRO FARIAS

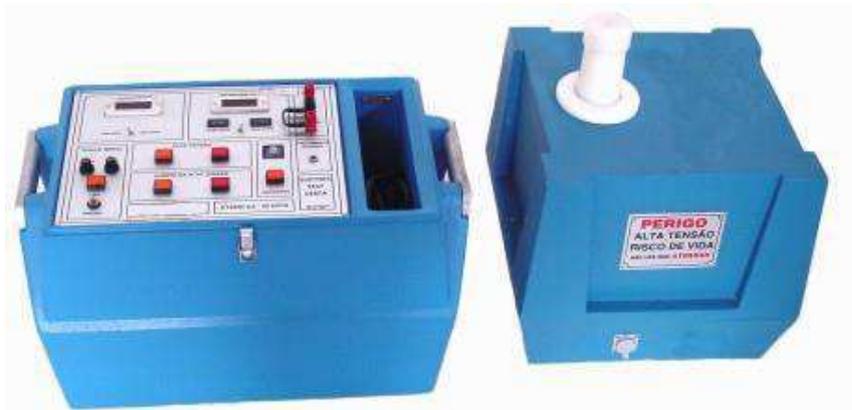
Figura 5 - Equipamento HiPot.

O ensaio realizado com o HiPot, também conhecido como ensaio de rigidez dielétrica ou ensaio de tensão suportável, é um ensaio não destrutivo realizado em equipamentos, ferramentas e materiais elétricos para verificar se o equipamento apresenta nível de isolamento compatível para a atividade. O modelo disponibilizado na empresa pode aplicar uma tensão de até 40 kV de tensão alternada. Fabricantes e laboratórios frequentemente realizam esse tipo de ensaio para garantir a segurança e qualidade dos seus produtos.

O HiPot aplica um nível de alta tensão no material isolante para realizar os ensaios de rigidez dielétrica, ao mesmo tempo que a corrente de fuga é monitorada, de modo que caso essa corrente venha a atingir um limite pré-estabelecido, o equipamento se desligue automaticamente, para evitar que tenha circulação de corrente entre dois pontos separados pela isolação sob teste.

O procedimento a ser utilizado necessitou de alguns cuidados por se tratar de ensaio com alta tensão. Foram utilizados equipamentos de proteção individual que permitissem a operação do equipamento de forma segura. O ensaio consiste em elevar o nível de tensão aplicado no material de forma gradativa e ao chegar no valor esperado a corrente será monitorada durante 1 minuto, caso a corrente que circula no material em análise não ultrapasse 5mA, o item em análise está aprovado e pode ser colocado em operação.

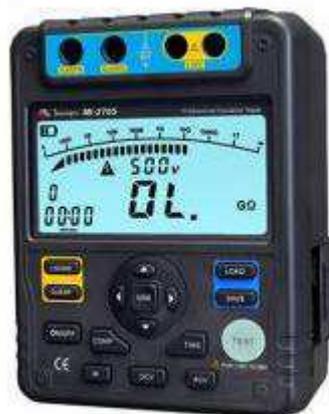
Figura 6- Megômetro Digital 5kV

O megômetro é um instrumento voltado para a geração e aplicação de uma tensão, que pode variar entre 500 até 15000 V em um equipamento, realizando simultaneamente a medição do fluxo de corrente entre duas partes do equipamento que estão isoladas. De posse dos valores de tensão e fluxo de corrente no equipamento, o instrumento utiliza a lei de Ohm para encontrar os valores de resistência. Ao contrário do multímetro com escala de ohmímetro, o megômetro pode produzir uma alta tensão para vencer a grande resistência do componente e encontrar a corrente produzida e também quanto vale a resistência do equipamento.

O instrumento utilizado na empresa é o Megômetro digital MI 2705, capaz de gerar uma tensão de até 5000 V e realizar leituras de resistência na ordem de mega ohm até giga ohm. Esse ensaio é utilizado na leitura de resistência de isolamento em chaves seccionadoras, disjuntores de média tensão e transformadores.

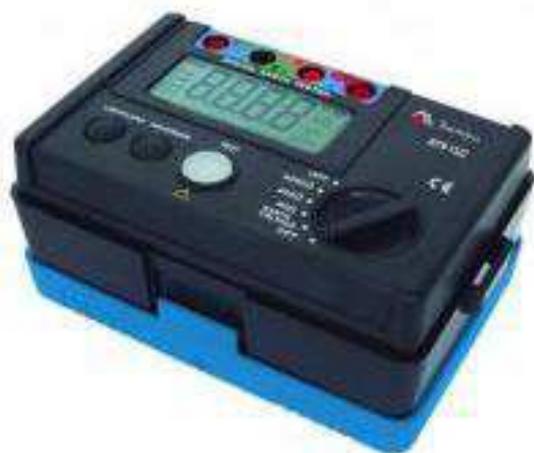
Figura 7- Terrômetro Digital

O terrômetro é um instrumento utilizado para medir a resistência de aterramento de subestação, permitindo identificar se os valores estão adequados. A malha de aterramento de uma subestação é interligada em seus equipamentos, chaves seccionadoras, carcaças de transformadores, portas, painel elétrico, de forma a evitar tensões inadequadas nesses equipamentos.

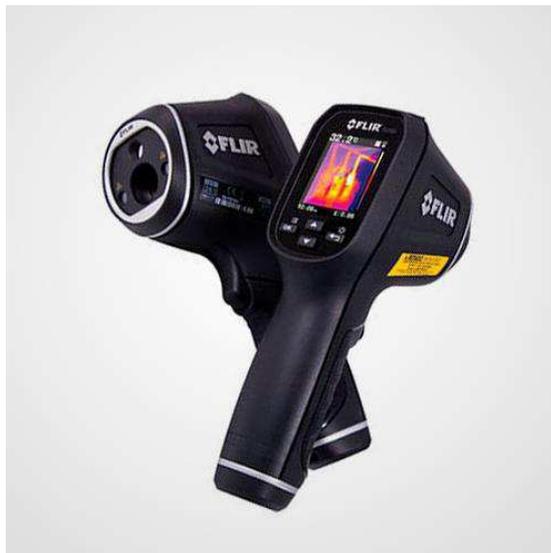
Figura 8- Câmera Termográfica TG165

Uma câmera termográfica, ou câmera térmica, nada mais é do que um aparelho que possibilita a captura de luz infravermelha com o objetivo de transformá-la em uma faixa visível do espectro. Ou seja, através dela é possível visualizar as imagens que são feitas a partir da radiação que um determinado objeto emite.

O instrumento que a empresa possui é o modelo Flir TG 165, utilizado para identificar altas temperaturas em quadros elétricos, equipamentos, motores, entre outros itens. A câmera ajuda a encontrar possíveis falhas em montagem, conexão, e prevenir problemas a partir da análise da imagem do objeto em estudo, identificando a necessidade da realização de uma manutenção preventiva.

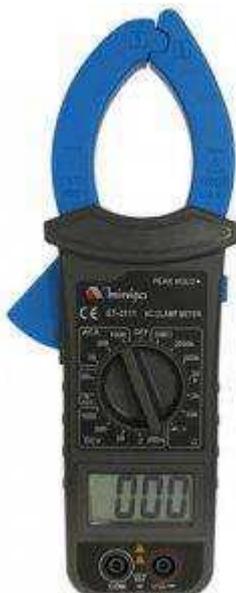
Figura 9- Alicate Amperímetro ET3111.

O instrumento disponibilizado pela empresa permite realizar medições de tensão e corrente alternada e resistência. Durante as visitas técnicas o alicate amperímetro era utilizado para verificar leitura de tensão e corrente em quadros elétricos, tensão de saída em geradores, alimentação de central de alarme de incêndio.

O alicate amperímetro disponibilizado pela empresa é capaz de realizar leitura de corrente alternada até 1000A e tensão de até 750V, o modelo é Minipa ET3111.

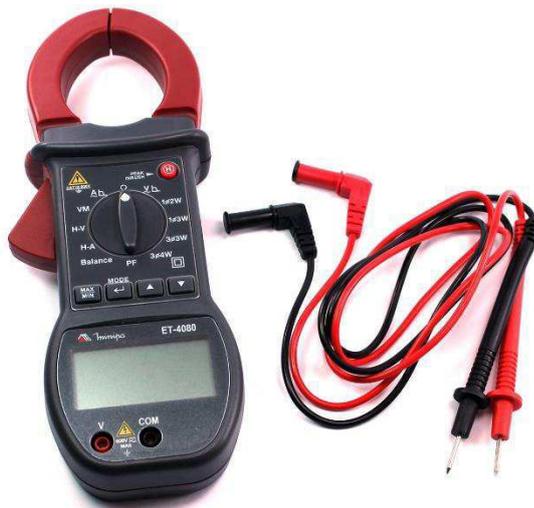
Figura 10- Alicata Wattímetro ET4080.

O alicata wattímetro é utilizado para realizar leituras de potência ativa, reativa e fator de potência em quadro geral de baixa tensão e sua leitura ajuda a identificar possíveis anomalias no sistema. Geralmente o instrumento é utilizado para verificar a distribuição de cargas nas três fases, analisar se o fator de potência está na faixa adequada e se é necessária a instalação ou retirada de bancos de capacitores.

A leitura de potência no quadro geral é realizada levando em consideração que o sistema está balanceado. O instrumento permite configurar o método de leitura, de modo que seja possível realizar a leitura de potência com 1,2 ou 3 wattímetros. As pontas de prova do instrumento são conectadas em uma fase e no neutro e sua garra na fase já escolhida de modo que identifique a tensão e a corrente em sua fase, conseqüentemente, a sua potência. Caso o usuário deseje encontrar a potência em um sistema desbalanceado o instrumento permite que seja realizada a leitura de tensão e corrente por fase, ao final da leitura nas três fases, o display irá mostrar a potência trifásica.

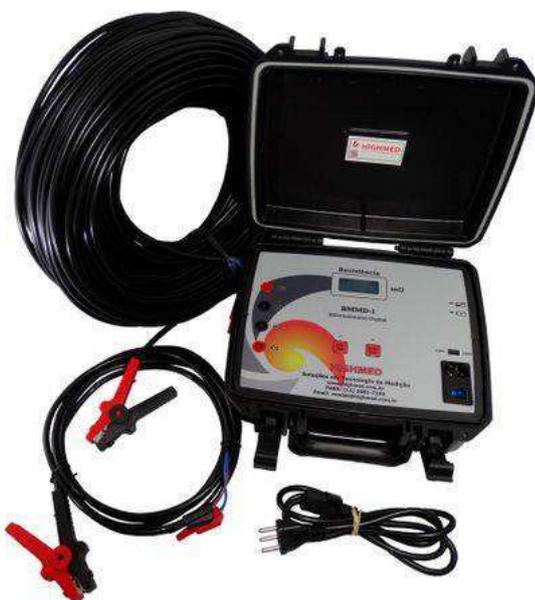
Figura 11- Micrôhmímetro Digital.

O Micrôhmímetro é um instrumento utilizado para medir baixos valores de resistências. Além disso, o equipamento usa um sistema de ponte de Kelvin de quatro fios por onde passa uma corrente de teste através da ponta de prova de modo que a tensão seja detectada pelo pino central. Este método de teste elimina a resistência de contato e minimiza a possibilidade de

erros causados pela resistência dos cabos. É necessário utilizar um equipamento com medição a quatro fios devido aos valores baixos de resistências que serão medidos e que podem sofrer uma alteração considerável em sua leitura, seja pela resistência dos cabos ou nas conexões.

O instrumento é utilizado em aplicações que necessitam de precisão para baixos valores de resistência. Nos serviços de manutenção em subestação o micrôhmímetro é utilizado para verificar a resistência dos contatos de chaves seccionadoras e disjuntores, de modo que permita identificar a degradação dos contatos. Além disso, o equipamento pode ser utilizado em Sistemas de Proteção contra Descargas Atmosféricas (SPDA), para verificação de continuidade em descidas estruturais.

O modelo do micrôhmímetro que a empresa possui é o HMMD-10 - Microhmímetro Digital Portátil, podendo aplicar uma corrente de até 10 A e verificar a corrente entre 0 Ω e 2 m Ω .

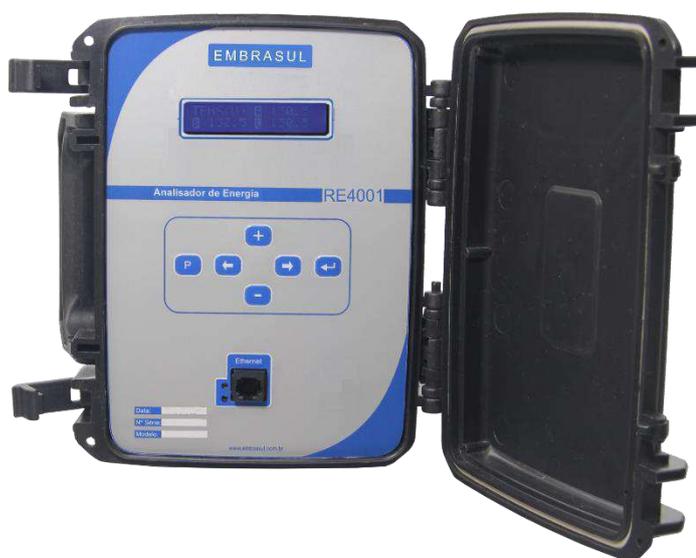
Figura 12- Analisador de Grandezas Elétricas.

O analisador de energia disponibilizado pela empresa permite realizar leituras de tensão, corrente, potência ativa, reativa, aparente, fator de potência, harmônicos, frequência, entre outros valores. Geralmente o equipamento é utilizado para identificar algum tipo de irregularidade na instalação elétrica, podendo ser queda de tensão, necessidade de correção de fator de potência, identificação de demanda de potência, harmônicos e etc.

O equipamento disponibilizado pela empresa é o modelo da Embrasul RE 4001, dispõe de três transformadores de corrente que permitem uma leitura de corrente de até 3000A. A Embrasul possui um software que permite a leitura dos dados coletados e visualização de gráficos, além da possibilidade de inserção e retirada de banco de capacitores, de modo que seja possível identificar como o sistema se comporta caso a potência reativa seja alterada.

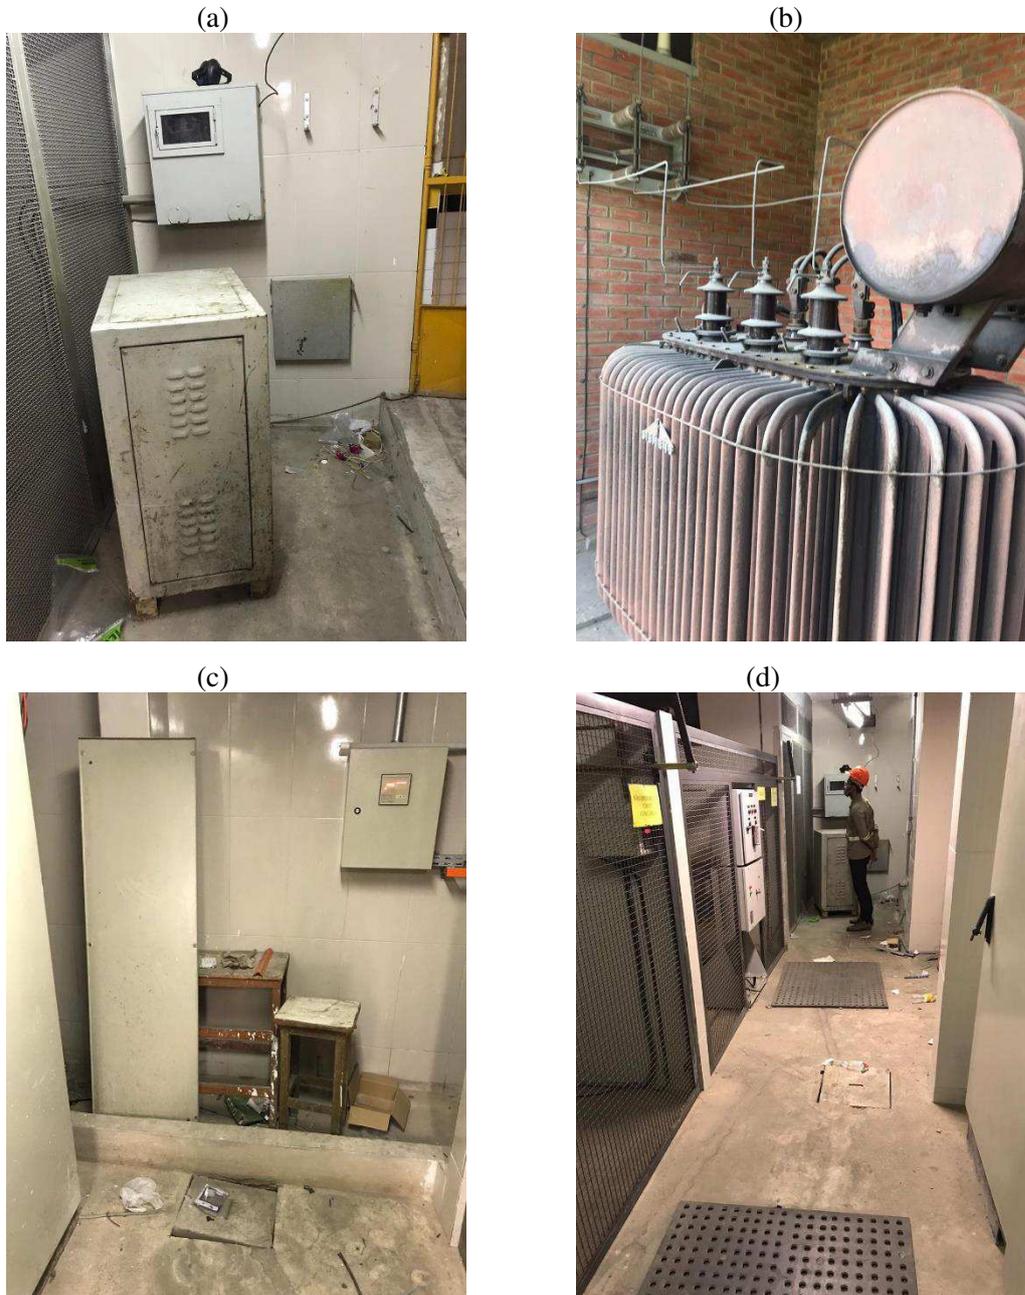
Figura 14- Imagens de Subestação

De acordo com as imagens acima é possível observar que as subestações estão em total desacordo com a norma devido a organização e conservação dos equipamentos. Na primeira subestação visitada foi possível observar a desorganização dentro do cubículo com instalações elétricas de baixa tensão inadequadas, ausência de extintor de incêndio próximo ao local, falta

de iluminação de emergência, assim como falta de ventilação adequada, além do aterramento inadequado nas grades de proteção. Na segunda subestação visitada, foi possível observar que o disjuntor de média tensão não possuía o nível adequado de óleo. Com isso, a necessidade de uma manutenção na chave seccionadora pois possuía ponto quente observado pela câmera termográfica e análise do óleo do transformador exigido pela concessionária.

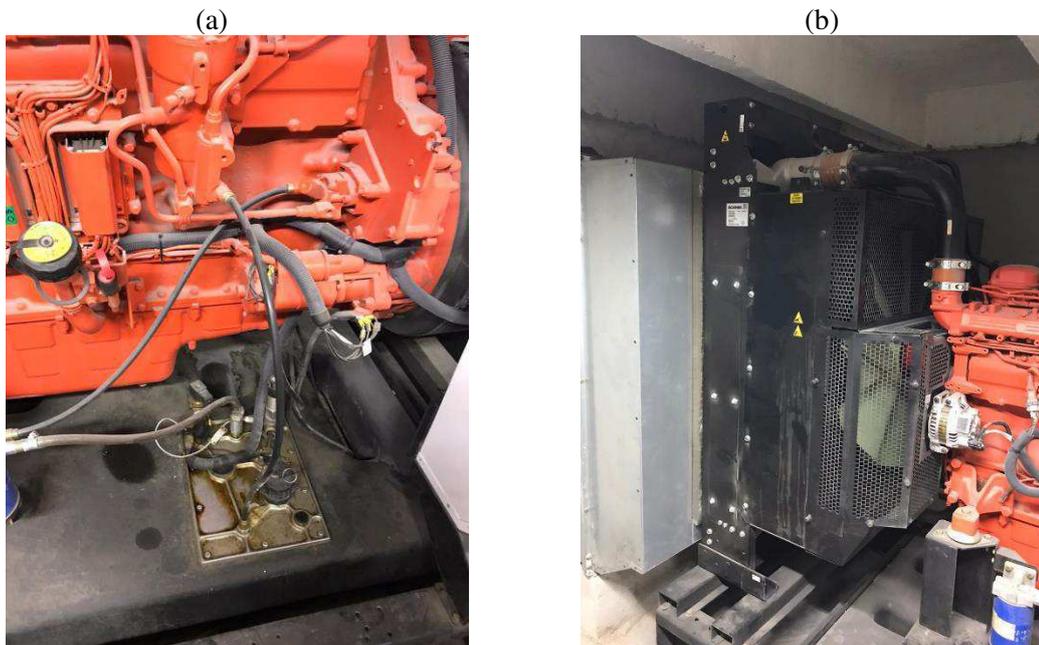
Figura 15- Gerador de Energia

O check list produzido pelo estagiário orienta o responsável a observar nível de óleo, combustível, sistema de refrigeração do equipamento, se existe algum vazamento em todo o sistema do gerador. Durante a visita foi realizado o acionamento do gerador para que fosse possível observar o nível de tensão na saída, ruído e vibração do sistema.

O sistema necessitava de alterações no nível de óleo e reaperto nas conexões elétricas. O gerador em que foi realizado a visita possui uma potência de 550 kVA, da marca STEMAC.

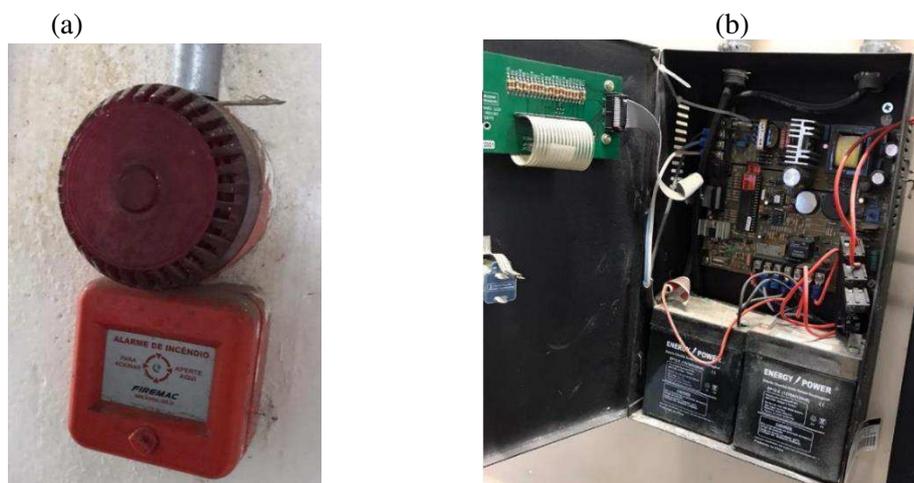
Figura 18- Central de alarme e acionador

A seguir serão mostradas algumas imagens retiradas durante a visita da central de alarme e de um tipo de acionador utilizado. A figura 18a é um tipo de acionador utilizado no sistema de alarme e a 18b é a central de alarme.

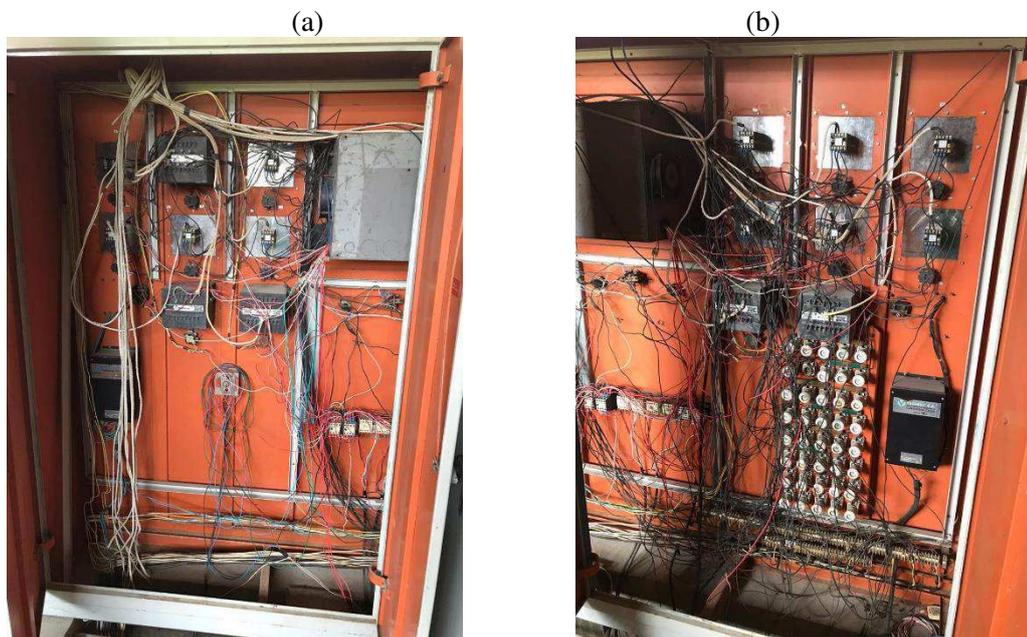
Figura 19- Quadro Elétrico.

Os serviços de manutenção oferecido pela empresa para os quadros elétricos foram de adequação a norma, atualização de diagramas, limpeza, reaperto nas conexões, entre outros serviços. Os quadros elétricos foram os itens que mais surpreendera o estagiário pela falta de padrão utilizados pelos clientes. A seguir será mostrado uma imagem de um quadro elétrico em que possui um controlador de demanda de potência e de fator de potência, é possível observar a desorganização da empresa e a dificuldade de lidar com possíveis problemas.

A adequação de quadros elétricos inclui serviços como instalação de acrílico na frente dos painéis de modo a evitar que alguém venha a tocar em algum item energizado, alimentação de botoeiras nas portas dos quadros com 24 V corrente contínua, barramento de terra, disponibilidade de diagrama dentro do quadro, nos quadros gerais de baixa tensão (QGBT) é utilizado uma manopla no disjuntor geral com acionamento na porta para desligamento, entre outros serviços.

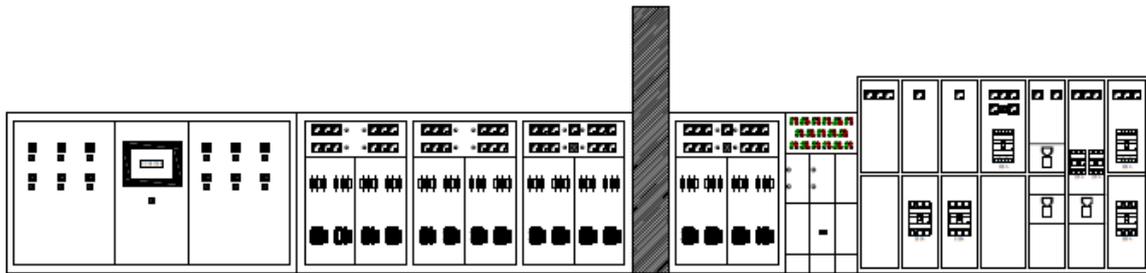
Figura 20- Layout do quadro geral e de máquinas.

de supervisor, a seguir será mostrado o layout montado pelo estagiário.

Durante a visita foram coletadas algumas imagens que permitissem a elaboração do layout apresentado e de uma proposta de serviço a ser realizado nos quadros elétricos do cliente.

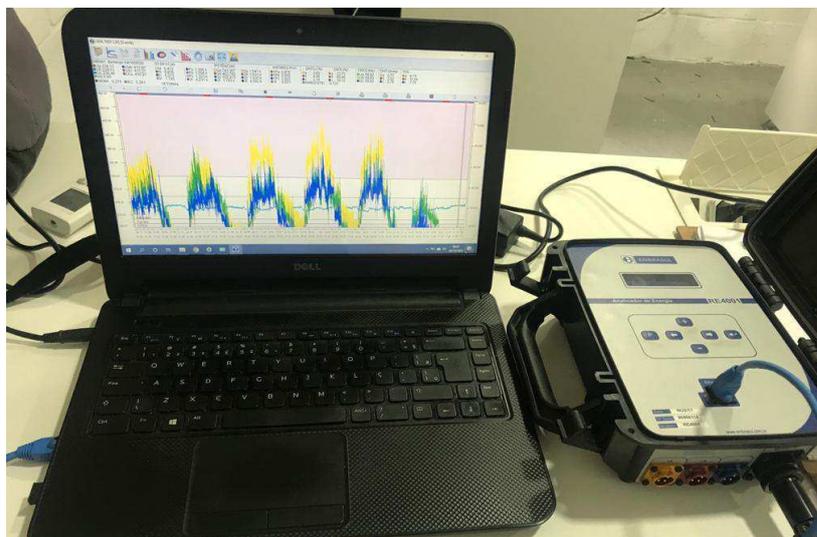
Figura 22- Coleta de dados.

Os serviços de análise de qualidade de energia geralmente iniciam com a instalação do analisador de energia da Embrasul o RE4001, e o instrumento é instalado durante o período de sete dias. Após esse período o analisador é retirado do local e levado para que possa ser realizada a coleta dos dados.

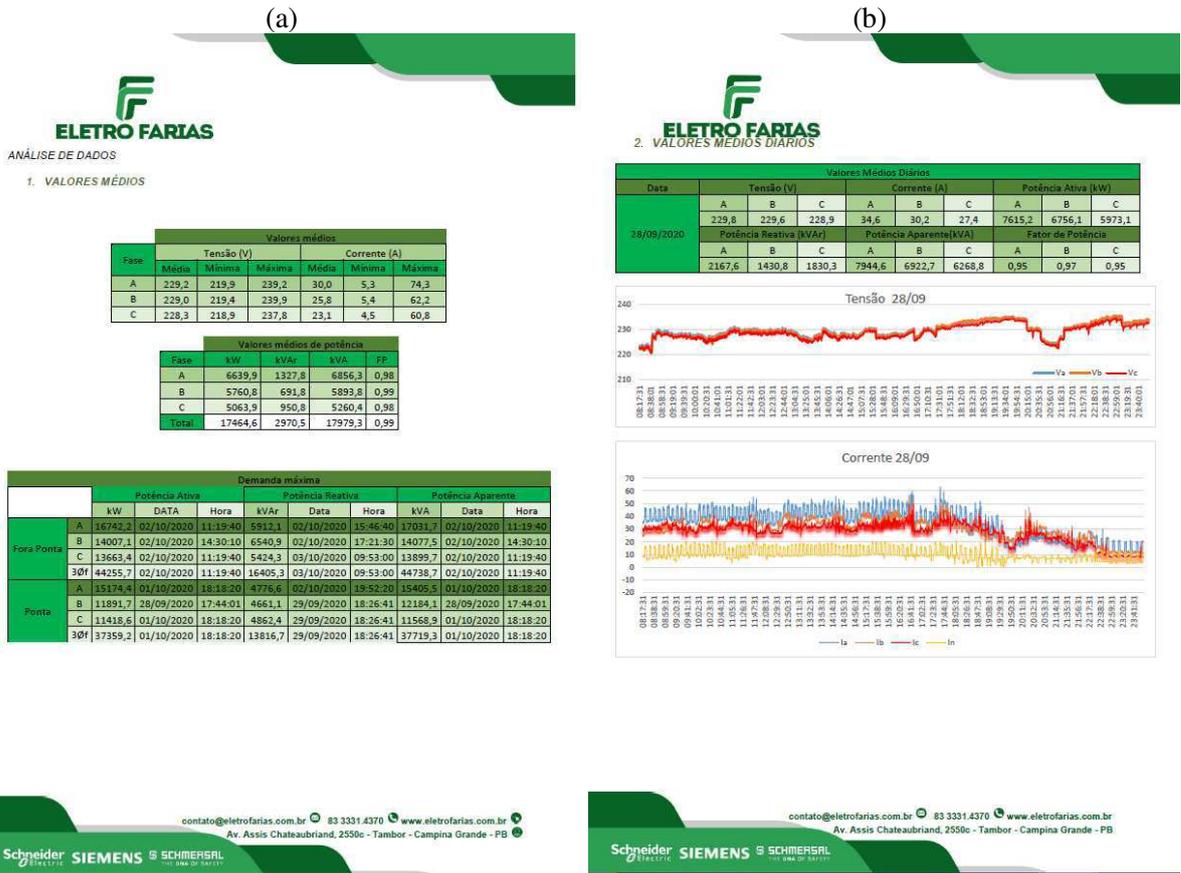
Figura 24- Relatório de dados.

Na última análise realizada pelo estagiário o sistema estava com uma grande variação de tensão ao longo do dia, sendo assim, foi possível observar que essa variação aconteceu devido a uma fase está com a carga maior que as demais, gerando uma maior corrente no neutro e desequilíbrio na potência reativa. Desse modo, essa é a maior problemática devido a correção de fator de potência, devido ao sistema de controle de reativos não conseguir realizar a correção de maneira efetiva em consequência do desequilíbrio entre as fases, permitindo que a fase com a carga maior possuísse um baixo fator de potência.
