ESTÁGIO SUPERVISIONADO

RELATÓRIO

ALUNO: ANTÔNIO ALVES DA ANUNCIAÇÃO FILHO

O presente relatório refere-se a estágio super
visionado realizado em Aracaju no período de 06/07 a 05/08/82
na obra Hiper-Aracaju de propriedade de Paes Mendonça S.A., si
tuada a Avenida Gonçalo do Prado Rolemberg.

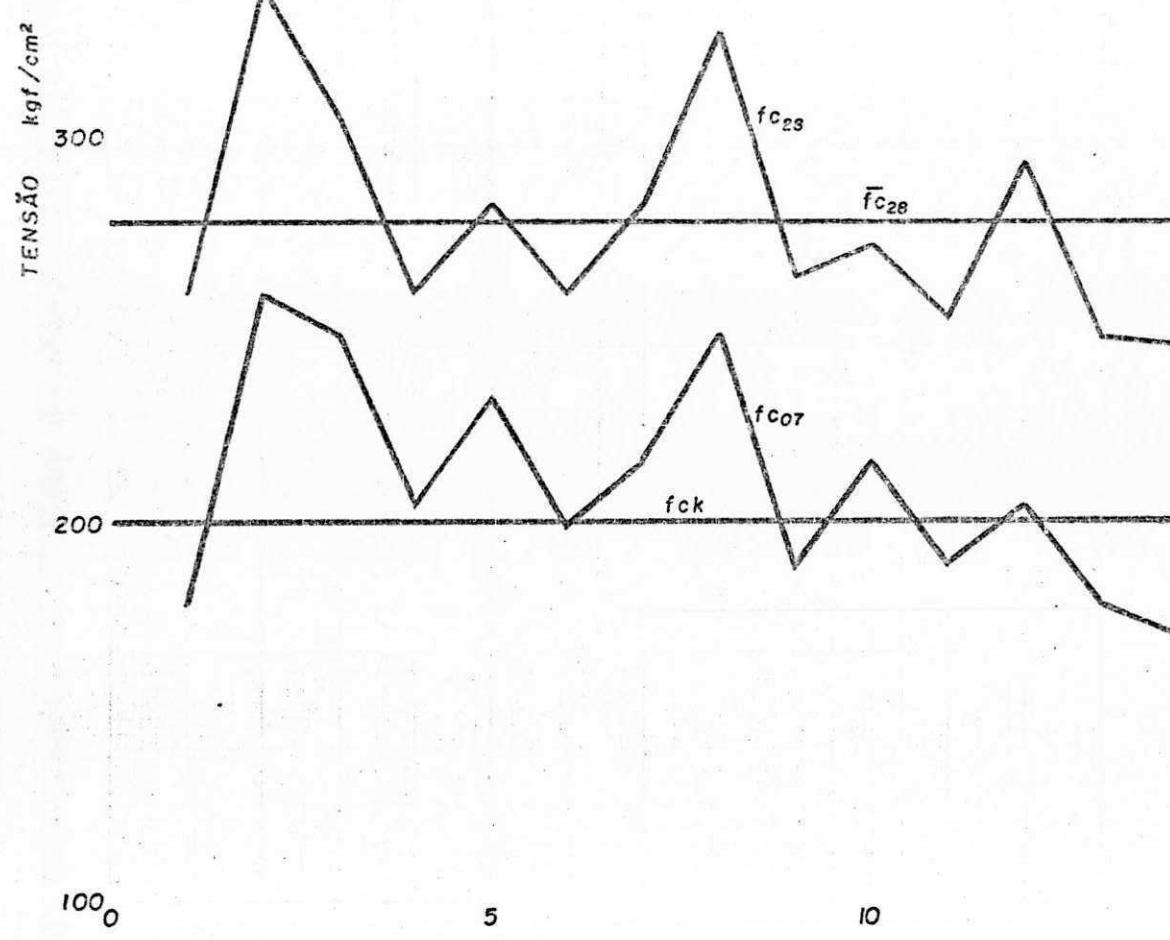
TENSÃO CARACTERÍSTICA : $f_{ck} = 200 \text{ kgf/cm}^2$	
TENSÃO MÉDIA AOS 28 DIAS (DE PROJETO): $f_{c28} = 290 \text{ kgf/cm}^2$	DESVIO PADRÃO DE DOSAGEM (DE PROJETO): $s_d = 55 \text{ kgf/cm}^2$
TENSÃO MÉDIA AOS 28 DIAS (OBTIDO): $f_{c28} = 278 \text{ kgf/cm}^2$	DESVIO PADRÃO DE DOSAGEM (OBTIDO) $s_d = ? \text{ kgf/cm}^2$

Nº DE ENSAIS

- c) A fiscalização mais intensa sobre os materiais permitiu visível estabilização dos resultados.
- d) Os resultados com o traço $f_{ck} = 200 \text{ Kgf/cm}^2$ apresentou Tensão Média aos 28 dias pouco abaixo daquela esperada, porém com Desvio Padrão aceitável.

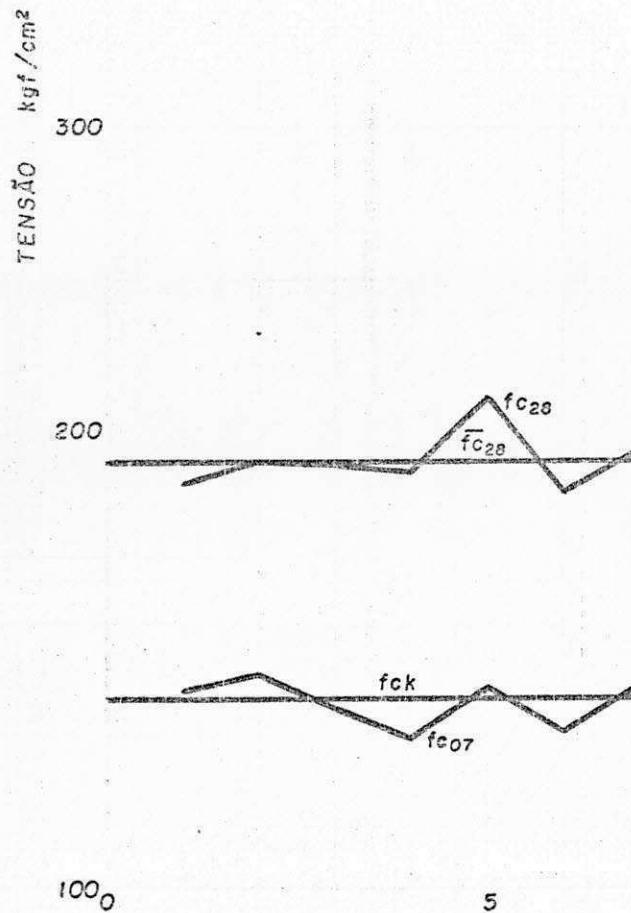
TENSÃO CARACTERÍSTICA : $f_{ck} = 150 \text{ kgf/cm}^2$	
TENSÃO MÉDIA AOS 28 DIAS (DE PROJETO): $f_{c28} = 240 \text{ kgf/cm}^2$	DESVIO PADRÃO DE DOSAGEM (DE PROJETO): $s_d = 55 \text{ kgf/cm}^2$
TENSÃO MÉDIA AOS 28 DIAS (OBTIDO): $f_{c28} = 212 \text{ kgf/cm}^2$	DESVIO PADRÃO DE DOSAGEM (OBTIDO) $s_d = * \text{ kgf/cm}^2$
COEFICIENTE DE VARIAÇÃO : $v = %$

Nº DE ENSAIOS

- e) Os resultados obtidos com o traço $f_{ck} = 150 \text{ Kgf/cm}^2$ apresentou Tensão Média aos 28 dias abaixo daquela esperada, porém com Desvio Padrão excelente.

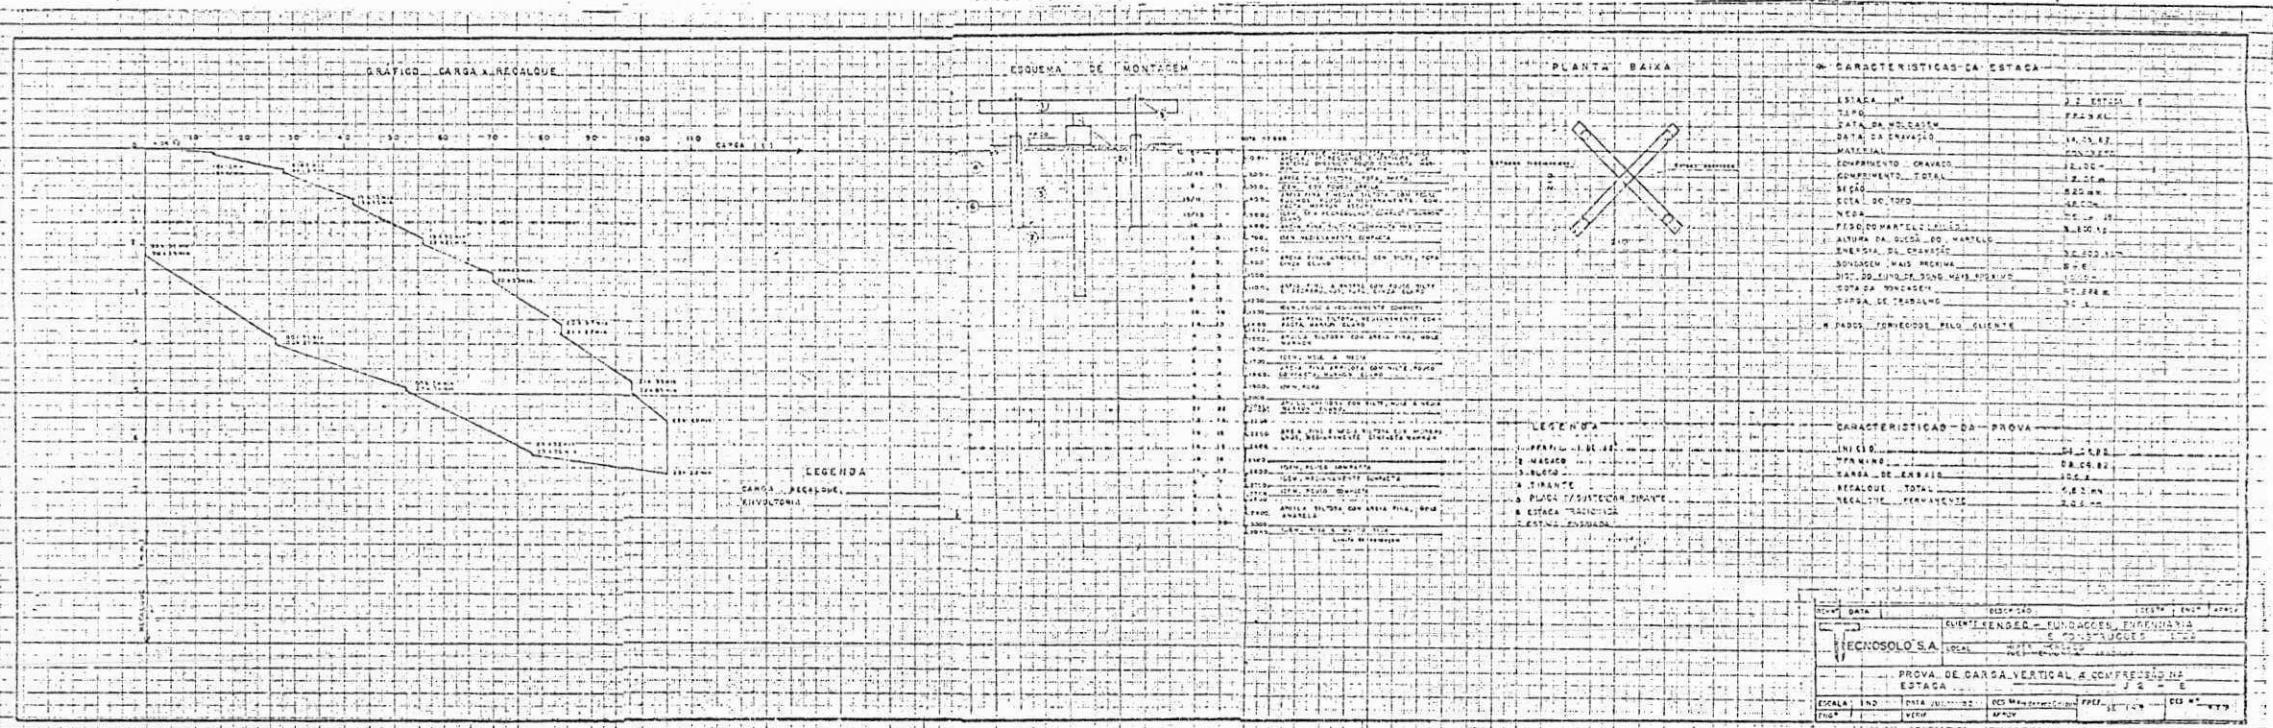
Des. nº 489 - Esquema de montagem, características da estaca e da prova gráfico carga x recalque e en voltória.

Para aplicação da carga vertical foi utilizado um macaco hidráulico, reagindo contra um sistema de vigas ancoradas às estacas vizinhas.

Os recalques foram medidos por dois extensômetros com sensibilidade de 0,01 mm, instalados diametralmente opostos sobre a cabeça da estaca.

Na execução dos ensaios foram obedecidas as instruções preconizadas pela NB-20 (Norma Brasileira para execução de prova de carga em estacas), tendo a carga de ensaio atingido 105,0 t., ou seja uma vez e meia a carga de trabalho da estaca.

Com o resultado obtido no ensaio, traçou-se o gráfico Carga x Elevação e a envoltória, os quais apresentamos em anexo.

- Recalque total 6,62 mm

- Recalque permanente 2,06 mm

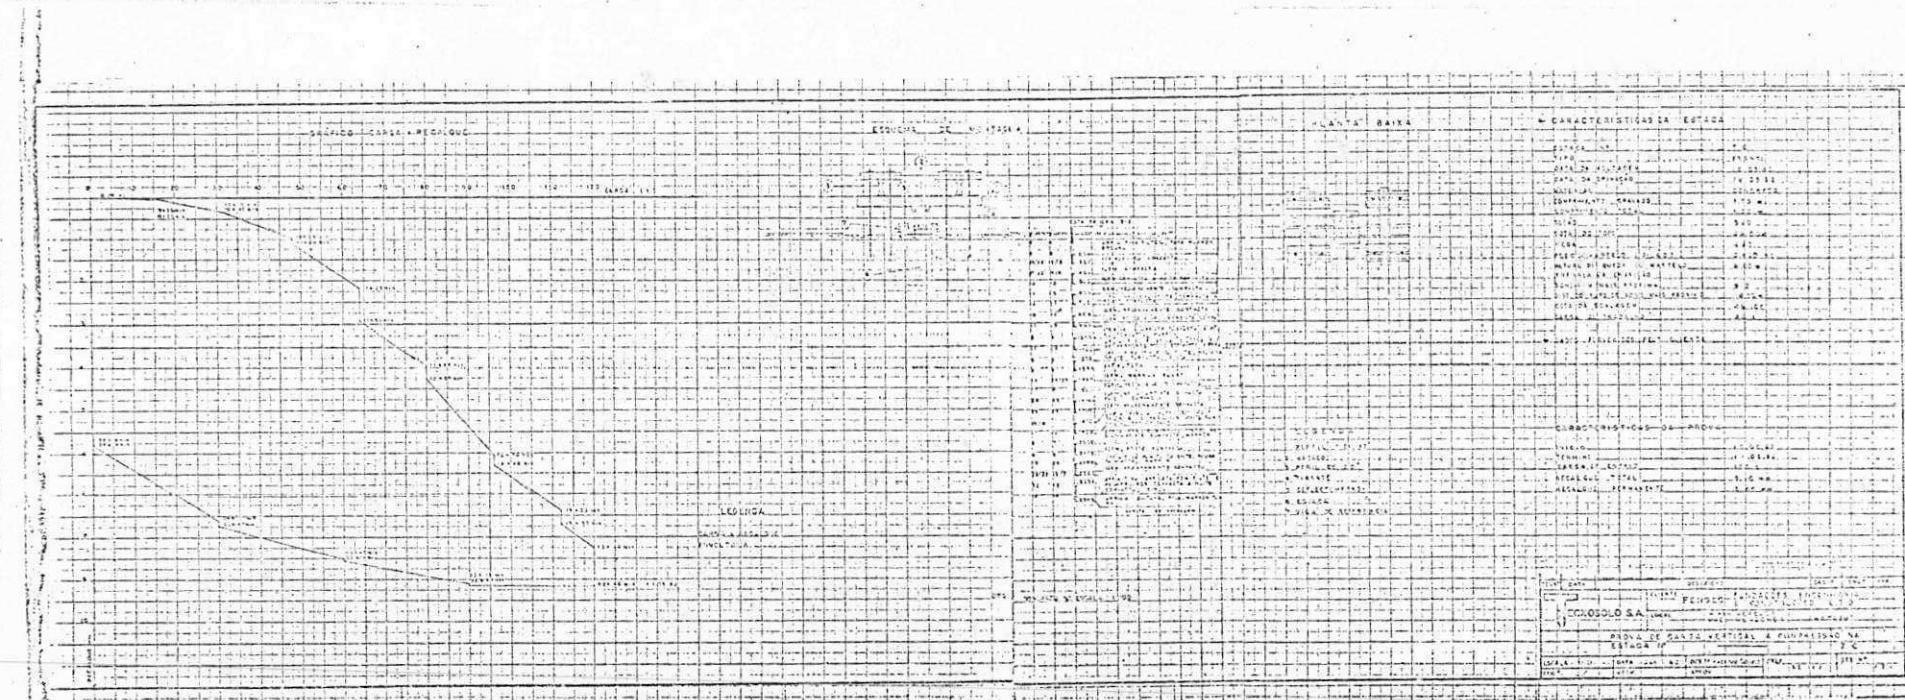
Des. nº 490 - Esquema de montagem, características da estaca e da prova gráfico carga x recalque e en voltória.

Para aplicação da carga vertical foi utilizado um macaco hidráulico, reagindo contra um sistema de vigas ancoradas ao solo através de tirantes.

Os recalques foram medidos por dois extensômetros com sensibilidade de 0,01 mm, instalados diametralmente opostos sobre a cabeça da estaca.

Na execução dos ensaios foram obedecidas as instruções preconizadas pela NB-20 (Norma Brasileira para execução de prova de carga em estacas), tendo a carga de ensaio atingido 120,0t, ou seja uma vez e meia a carga de trabalho da estaca.

Com o resultado obtido no ensaio, traçou-se o gráfico Carga x Recalque e a Envoltória, os quais apresentamos em anexo.

— Recalque total 9,16 mm

— Recalque permanente 5,66 mm
