Objetivo e Localização

Construção de duas pontes.

1.0 Introdução

Neste relatório de estágio supervisionado, verificado na Esquadro Incorporação e Vendas Ltda, na PB-148 mas extamente na construção das pontes do Riacho Ramada e ~~na ponte~~ sobre o rio Bodocongó, houveram vários tópicos que devem ser levados a esse relatório por se tratarem de grande importância.

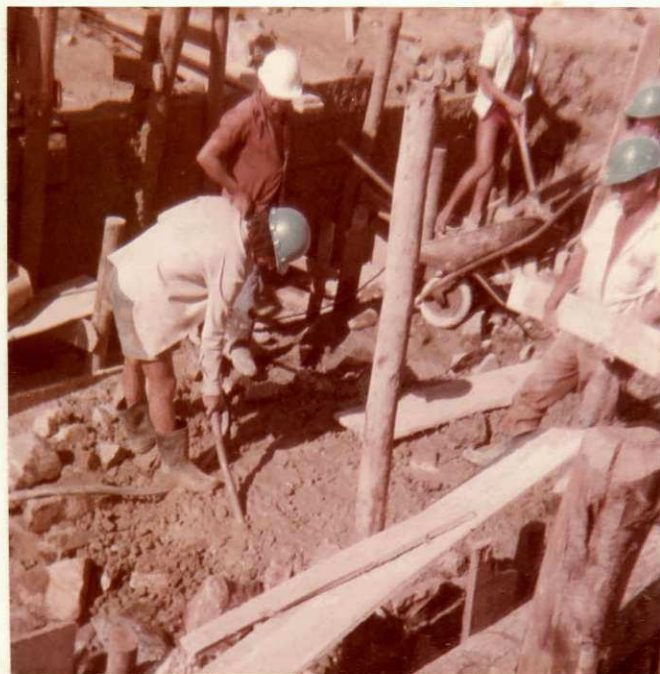
Segue abaixo algumas fotografias para melhor esclarecer.

Materiais de maior valor: betoneira, vibradores , grupo gerador, cabo de vibradores , motor bomba.

Betoneira- 01 - marca lider, capacidade 600 litros, tipo caçamba

Vibradores- 02 - marca vibro-dy napac

Cabo de vibradores- 03- marca vibro- dy napac, tamanhos 60, 45, 35

Motor bomba- 01- marca yammár.

Grupo gerador- 01- marca perkins, capacidade 4 cv.

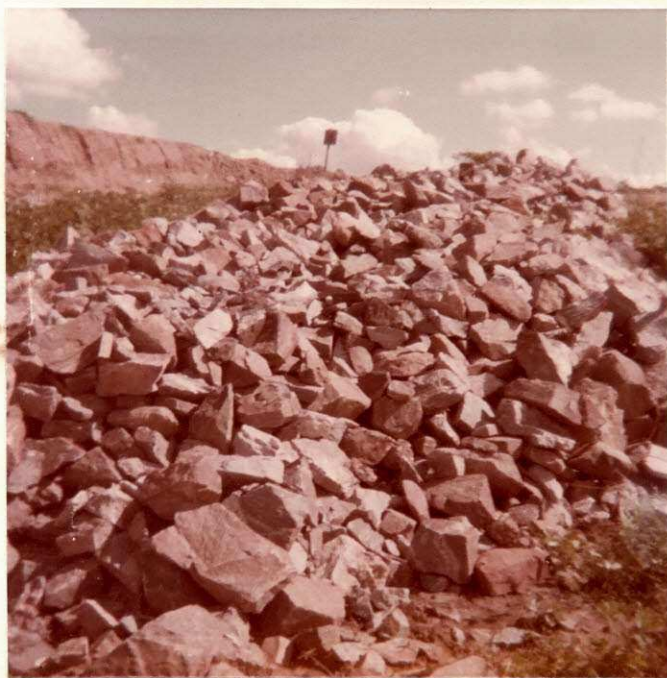
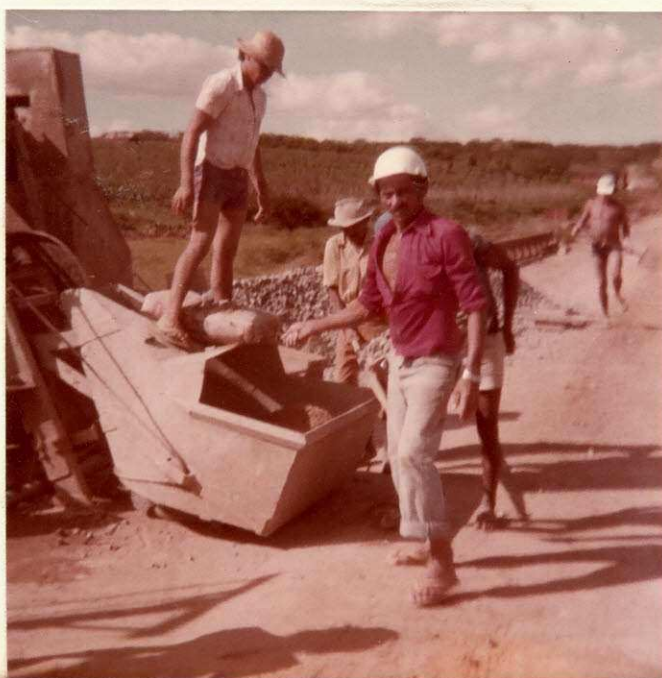
CIMENTO- Comprado em Campina Grande, usamos cimento Zebú tipo 320
Abaixo vê-se fotografias.

BRITA- A brita foi toda fornecida pela Predaq, na qual consumimos tres tipos, 38, 25 e 19, sendo que no concreto ciclopico usamos brita corrida, ou seja, 38-25 misturadas.

AREIA- Toda retirada nas margens do rio Paraiba, a areia considerada boa, na qual obtive bom resultado no ensaio feito pela Atecel.

PEDRA RACHÃO- Essa pedra foi toda retirada no leito do riacho Ramada, sem ser necessario uso de material explosivo, toda tirada na base da marreta e cunha.

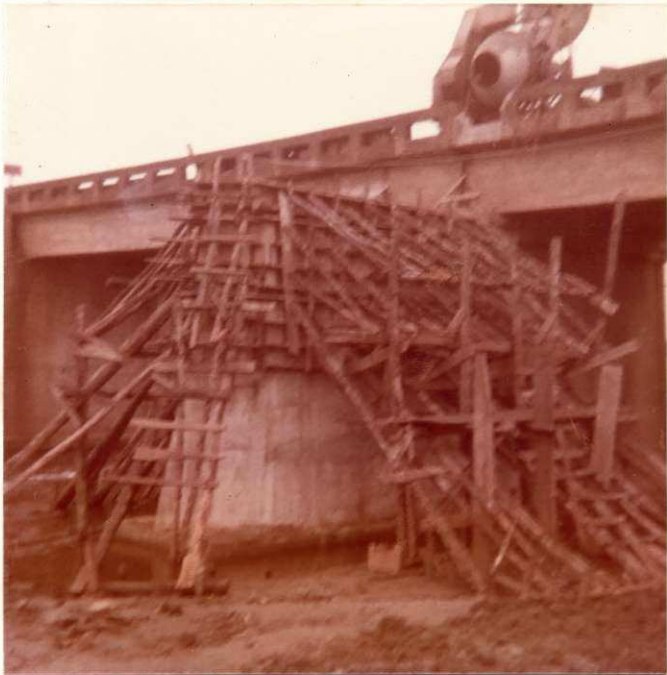
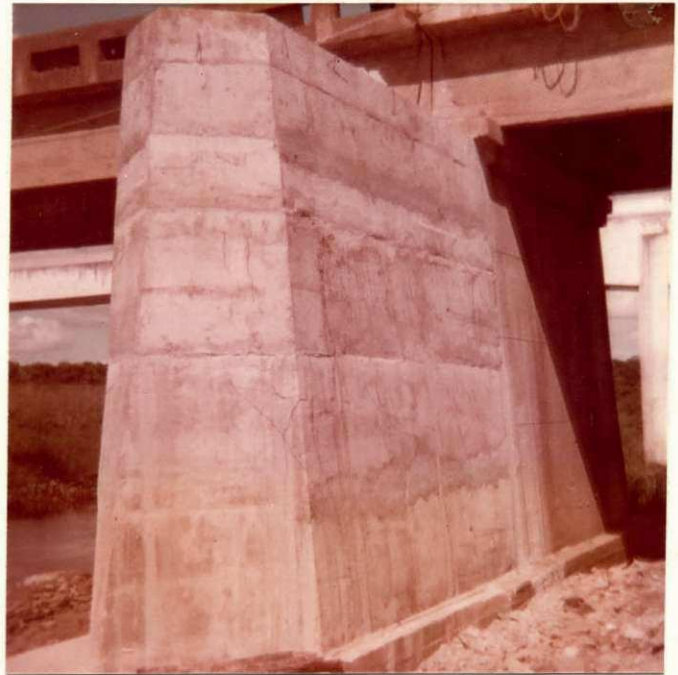
Segue também fotografia mostrando o pilar em construção e feito, já de acordo com o projeto ~~XXXXXXXXXXXXXXXXXXXX~~.

A única modificação verificada, na construção dessas pontes, foi justamente no pilar central da ponte sobre o rio Bodocongó que deveria ser construído em concreto armado, obedecendo as demais existentes no projeto. De comum acordo netre o DER e a empreiteira, ficou acertado de que seria construído em concreto ciclopico obedecendo as demais já existentes. Com essa modificação, automaticamentê houve mudança no quadro de ferragem.

Estou enviando anexo, o novo projeto que substitui o pilar central projetado pela ASTEP.

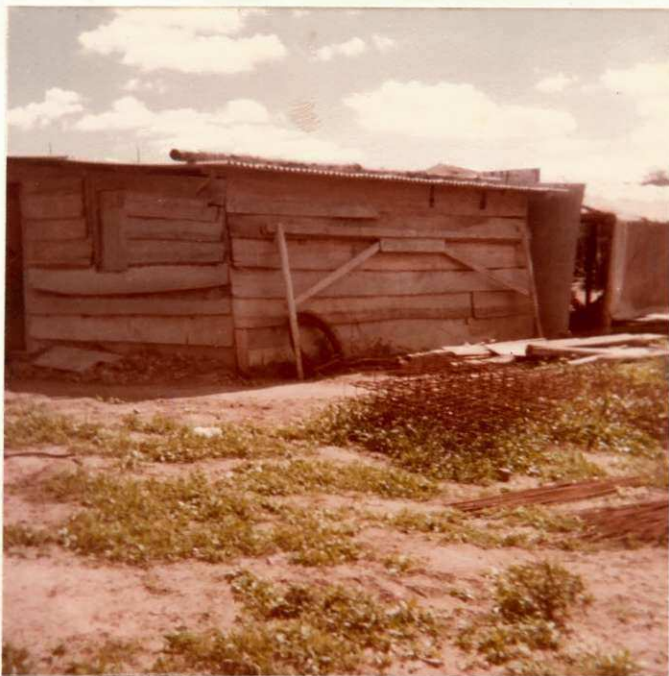
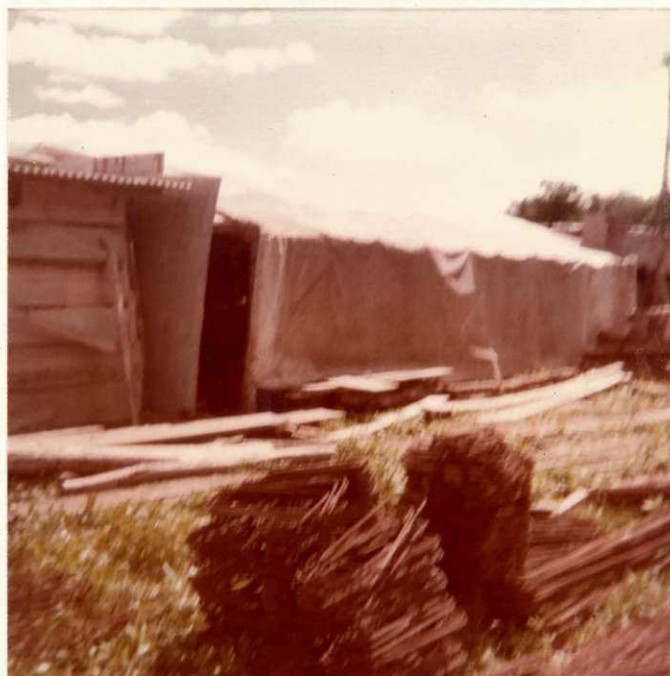
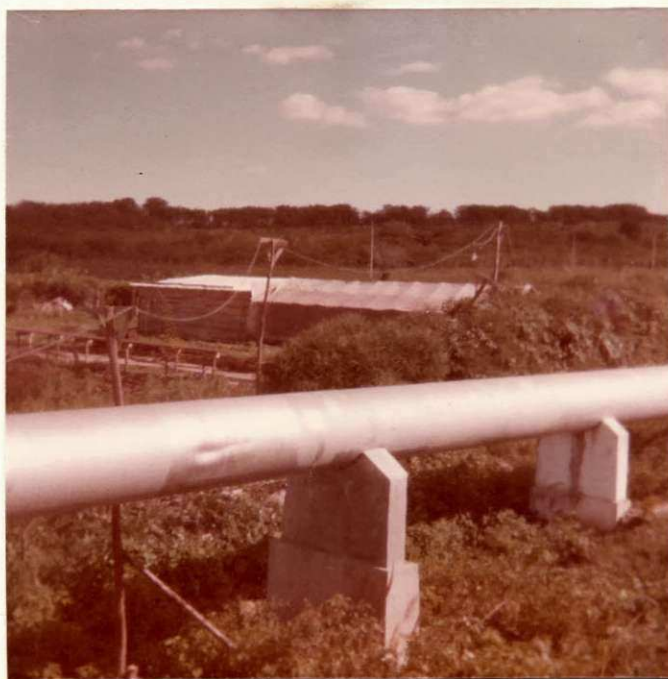
Nosso canteiro de obra foi instalado no lado direito da estrada que liga Queimadas a Boqueirão, lado oposto ao desvio feito para a utilização em substituição ao tráfego sobre a ponte que seria interrompido. Ficava distante da obra aproximadamente 50m. Abaixo segue nossas instalações discriminadas.

Essas instalações foram feitas de maneira grosseira, ou seja, sem acabamento. Na parte do Ranada, foi feito apenas dois galpões de pequena dimensão, no qual em não passava de uma barraca coberta de lona. O galpão mais preciso, era de dimensões de 5,50x 4,50m totalizando uma área coberta de 24,75m². Esse foi feito de tábua coberto de telhas de cimento amianto, com piso feito de pequenas pedras rochão, coberto por um argamassa de traço 1:8. O mesmo se dirigia para armazenamento de cimento, ferramentas, madeira e materiais. Um galpão de lona foi feito para dar cobertura ao grupo gerador, sem nenhum acabamento.

Fizemos um galpão de lona que servia de alojamento para nossos operários, esse possuía maiores dimensões no caso 12x9m, já que todos nossos operários ali se alojavam no período da noite.

Nosso canteiro foi instalado no local mais conveniente que nos proporcionasse melhor conforto e segurança, e não ficasse longe da obra. O motivo de procurarmos um canto mais proximo, era justamente para menor deslocamento fosse feito por nossos operários, quando preciso. Foi necessaria a construção de um tanque para servir de reservatório de agua. Esse tanque foi construído num local que através de gravidade traziamos a agua por uma mangueira até túnel que se localizava junto a betoneira. Construído em tijolo manual, com um revestimento muito forte, com um traço na proporção de 1:3 para que ficassemos despreocupados de posterior vazamento.

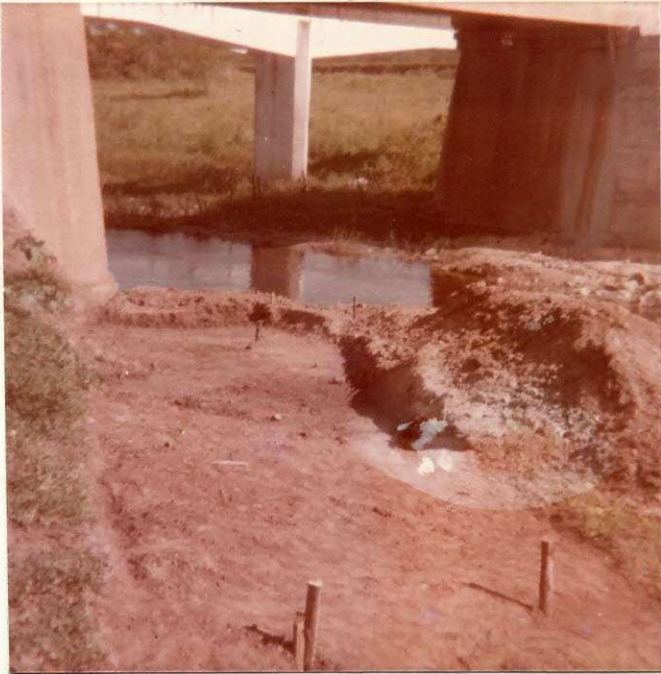
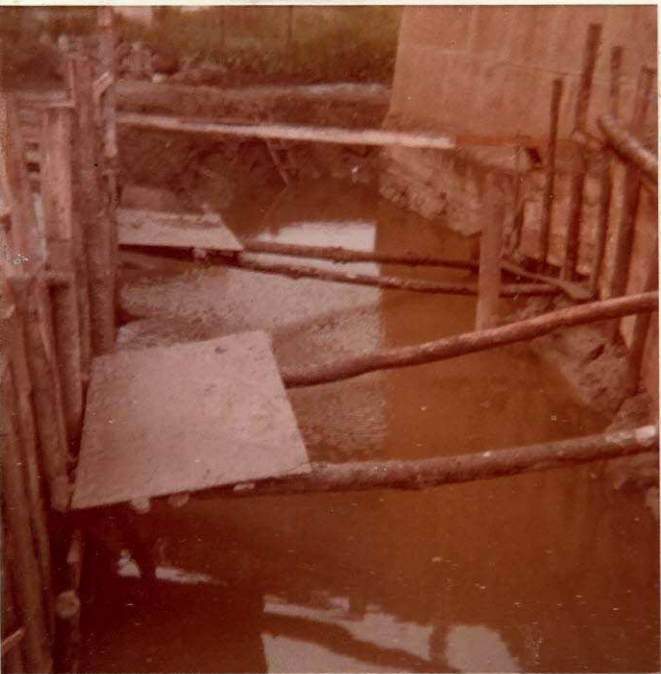
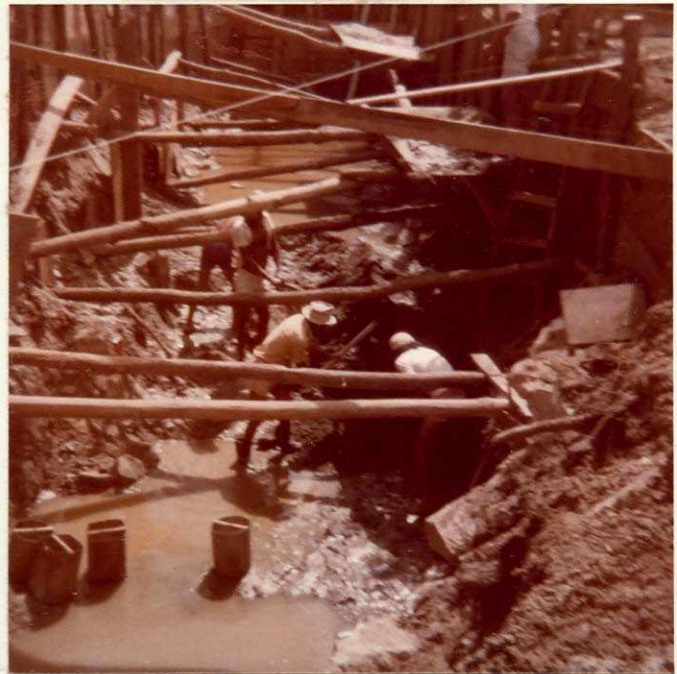
Várias fotografias abaixo mostram essas escavações.

Nossas escavações tiveram início após a marcação da obra. Depois que locada foi a mesma marcamos com piquetes os pontos de onde nossa escavação atingia. Serviço que talvez tenha sido o mais trabalhoso, devido ao tipo de escavação que encontramos. Um exemplo bem prático que podemos mostrar é que, na ponte do ramada estava previsto no projeto $74m^3$ de escavação, e atingimos nada mais, nada menos que $382m^3$.

O aumento mencionado foi justamente na profundidade, na ponte do Ramada a primeira sapata estava prevista, ser executada com noventa centímetros e encontramos solo para que pudessemos concretar com 1,70 metros aproximadamente. Para que pudessemos fazer nossa escavação tivemos uma série de problemas no tipo de escavação.

Mas também tivemos de segunda e terceira na qual existiam blocos de pedras que eram até preciso ser ^{marcadas} ~~marcadas~~, tivemos que usar explosivo cordel, dinamite, polvora, para que tivéssemos condição de retirar essas pedras de dentro da escavação.

Tivemos que fazer escavação com esgotamento, essa a pior de todas trabalhávamos o tempo todo com o auxílio ^{de} motor bomba. Essa era aquela areia misturada com lama e pequenos seixos. Nessa foi necessário fazer nos ensecadeiras. Essas ensecadeiras serviam para diminuir a vazão de água dentro da escavação e servir de proteção para evitar o deslizamento de barreiras dentro da mesma.

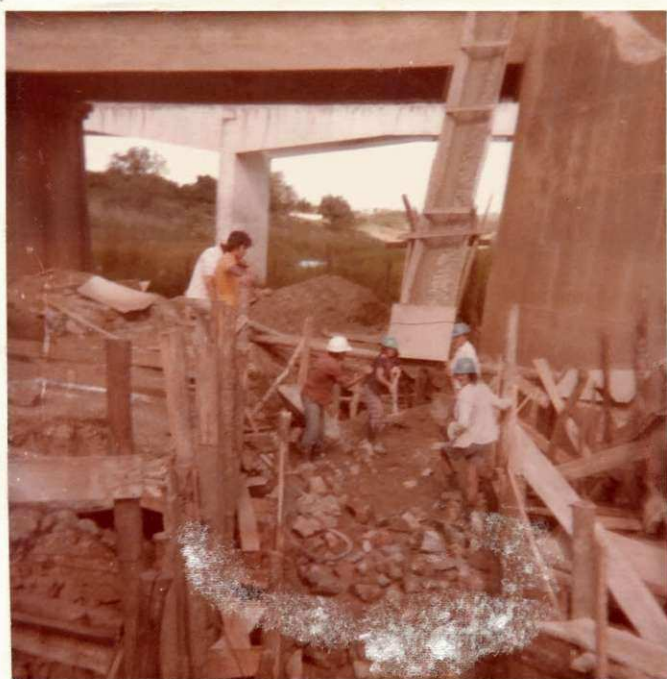
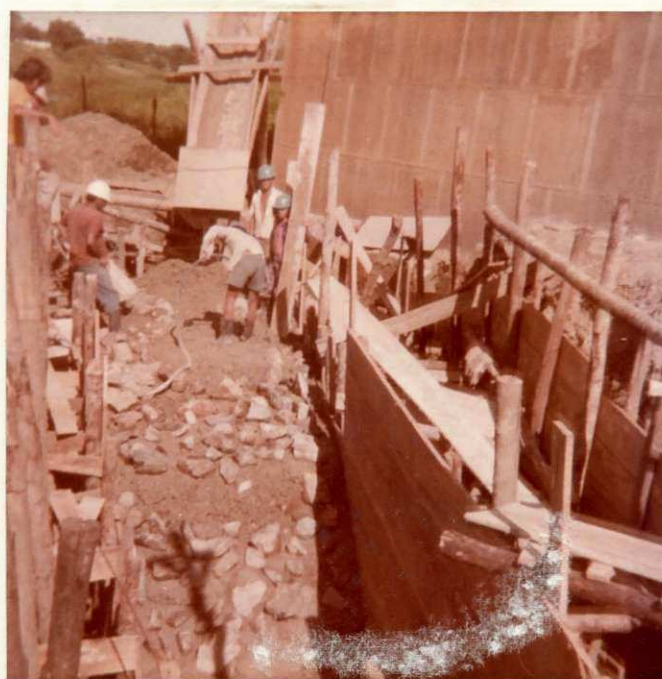
Algumas fotografias mostram nossa concretagem de ciclopico.

Após a conclusão das escavações, e colocações de formas iniciamos as fundações. Davamos uma regularização no concreto estrutural com uma altura de 20 a 30 cm, para logo iniciamos a colocação do concreto ciclopico. O ciclopico obedecia o traço de 1:3:5 com pedriscos de areia 30x50x30 e brita de 30x50x24. O mais trabalhoso no ciclopico era justamente o adensamento (vibração), justamente por causa das pedras de tamanho considerado grande.

A resistencia especificada pela ASTEP, para o ciclopico era de 180kg/cm^2 , que tranquilamente atingimos. Nosso concreto ciclopico, só não teve um andamento mais rapido devido ao grande numero de detalhes que existia nas formas, e conseqüentemente atrapalhava a colocação das pedras do ciclopico.

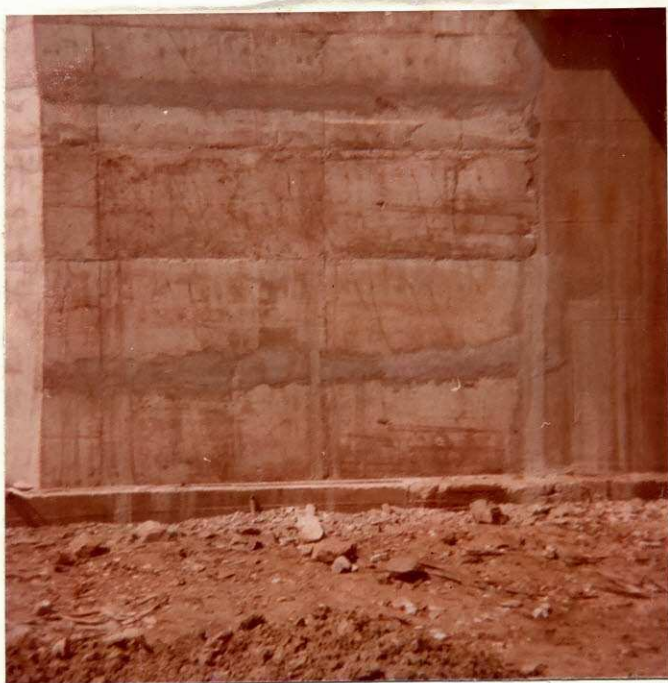
Obs: NA TÉRMINO ENCIMA,
SERÁ MARCADO O
LOCAL ONDE AS VIGAS
PASSARÃO, E AÍ COLÓCAMOS,
O NEOPREMA

- Feito de uma borracha preta, com chumbo sendo revestido pela mesma
- As suas dimensões variavam, mas a sua altura era constante, ou seja 4 cm.
- Servia de apoio entre as vigas principais e os muros, ficava entre os mesmo, fazendo com que a viga não tocasse mais nos muros nem no pilar central. Quando terminamos o pilar central da ponte do Rodocngo por exemplo, demos um desconto de 4cm, ou seja, se fosse por exemplo 5 metros só faríamos 4,96 metros, para que aí colocássemos os blocos pretos chamados neoprema.

Se nós não usássemos o neoprema podíamos chegar a ver mais adiante o esmagamento do pilar central, ou mesmo do fim do muro onde esta localizado a fretagem das vigas

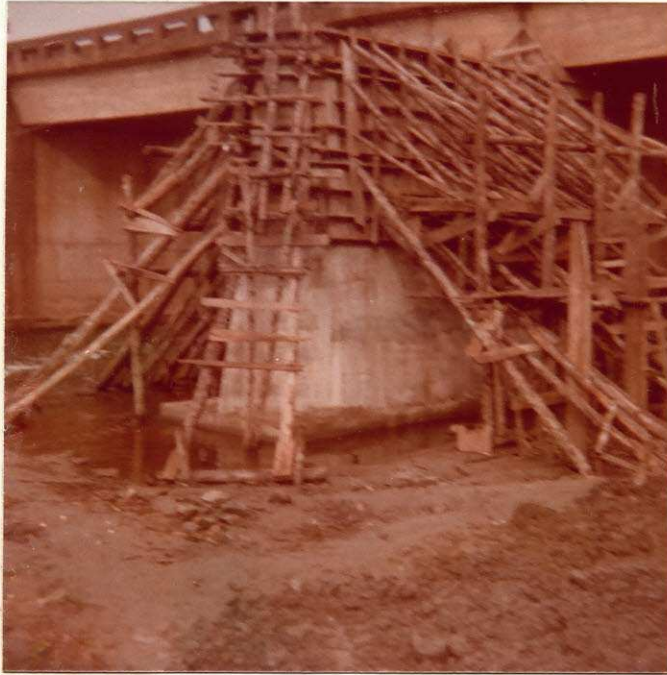
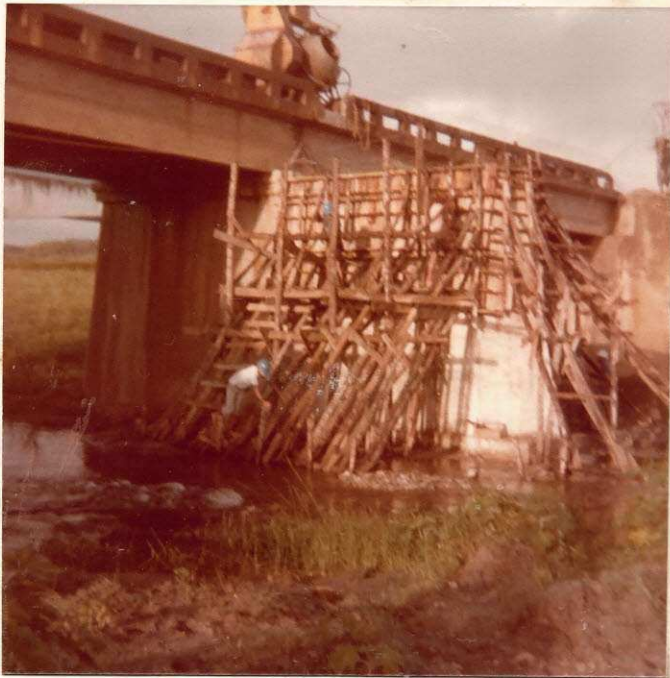
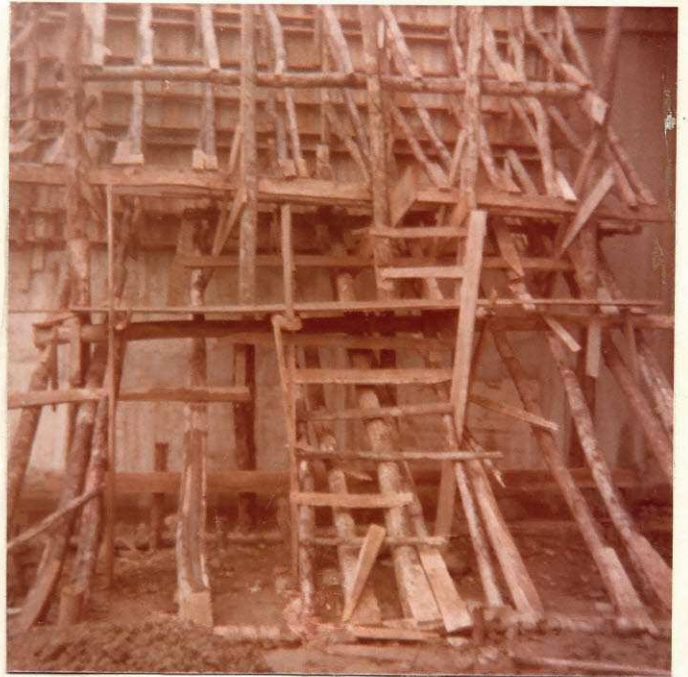
ESSAYS Fotos, ilustram
R item 2.4.

O mais trabalhoso foi o escoamento das formas mais altas, próximo a superestrutura. Colocavamos estaca de aproximadamente 5 metros de altura fazendo um angulo com o solo de ~~mais~~ ou menos 60° (graus), para que melhor segurança desce as formas evitando que as mesmas abrissem na hora das concretagens. Os muros de contenção de aterro do Ramada possuia 12,95 metros de ~~compr.~~, aí fizemos escavação com 13,75 para melhor escoamento ser feito. Já as formas nunca faziamos com medidas exatas, por exemplo: As sapatas possuiam 3 metros de largura, faziam co 2,98, para que quando ocorresse o adensamento o concreto chegasse aos 3 metros.

O ~~cimbramento~~ ficou muito bem feito, enfiavamos piquetes de 0,90 a 1m até tocarmos em solo firme, daí, colocamos estroncas grossas deitadas sobre os mesmos em fila de 2, ou seja, abaixo de cada viga corremos 2 estroncas deitadas, para montalas subirem as escôras ate o fundo das formas da superestrutura. Depois de seguida nos travejamos elas entre si para melhor firmeza oferecerem. A distancia dessas estroncas na vertical era de 40cm de uma a outra

A concretagem da superestrutura do Ramada foi considerada pelo Der, de excelente, mesmo no fundo das vigas onde se encontrava o maior numero de "entrançado" de ferragens, com ferros de 3/4", com grandes tamanhos, de 12,47m, 11,87m, 11,67m, no fim ficava muito apertado, mas mesmo assim executavamos uma concretagem de muito boa qualidade, para que depois sobre essa fizessemos a pavimentação.
