ESTUDO DA ESTABILIDADE DE ENCOSTAS EM MACEIÓ

Dissertação apresentada ao Curso de Mestrado em Engenharia Civil da Universidade Federal da Paraíba, em cumprimento às exigências para obtenção do grau de Mestre.

ÁREA DE CONCENTRAÇÃO : GEOTECNIA

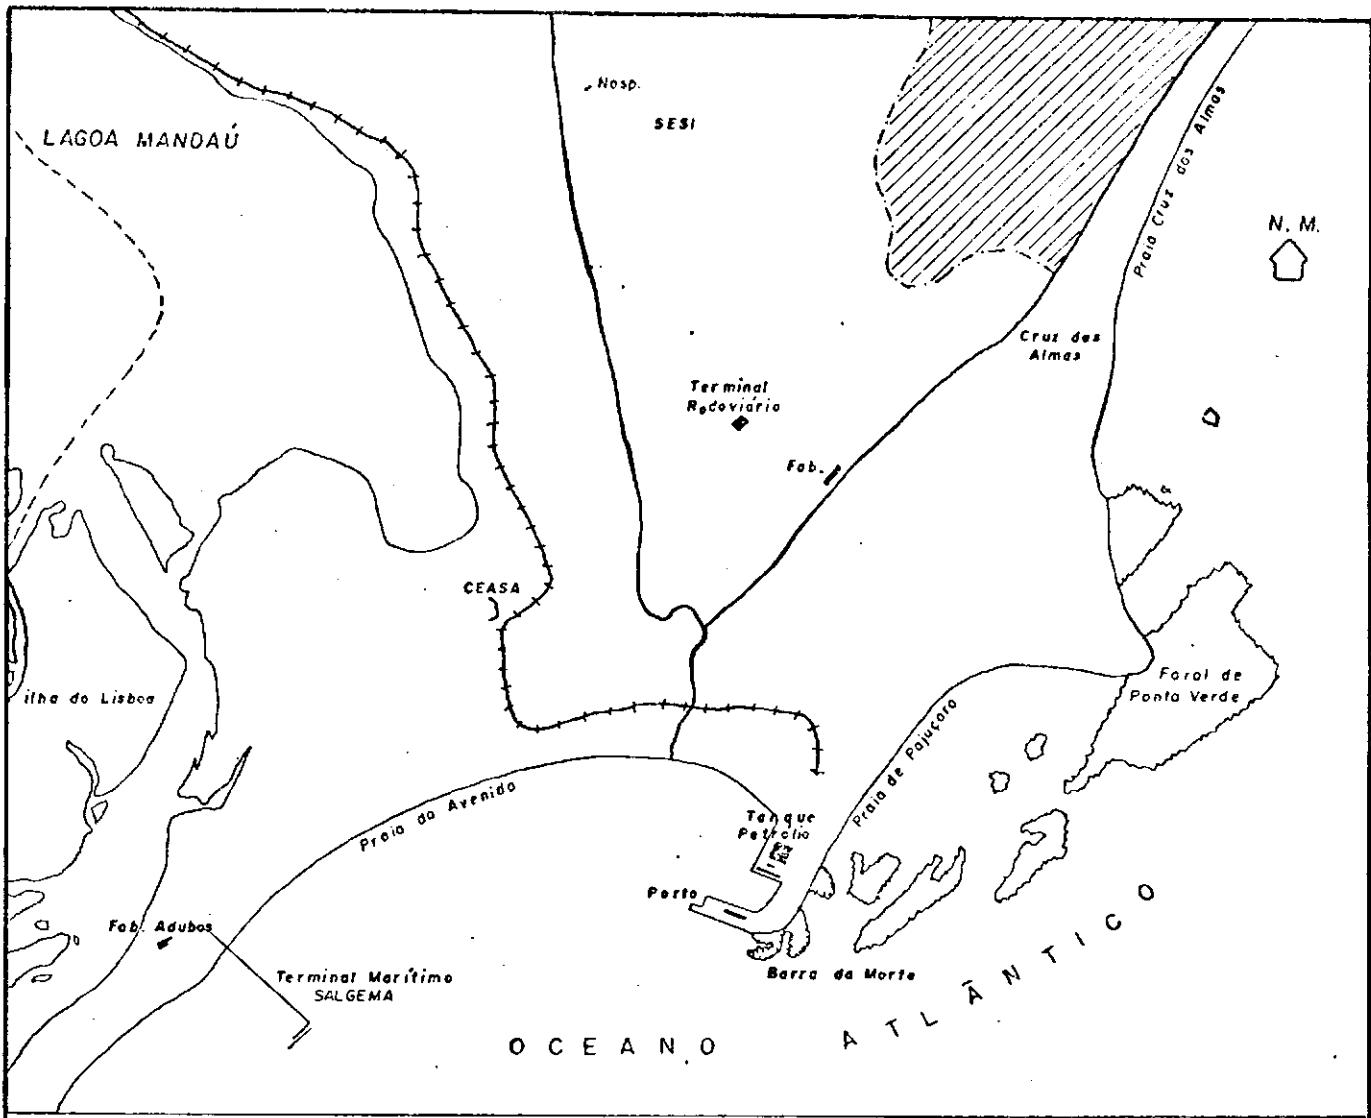
FIGURA N° U2

ESBOÇO GENÉRICO DO USO E OCUPAÇÃO DO SOLO DE PARTE DA CIDADE
DE MACEIÓ — AL

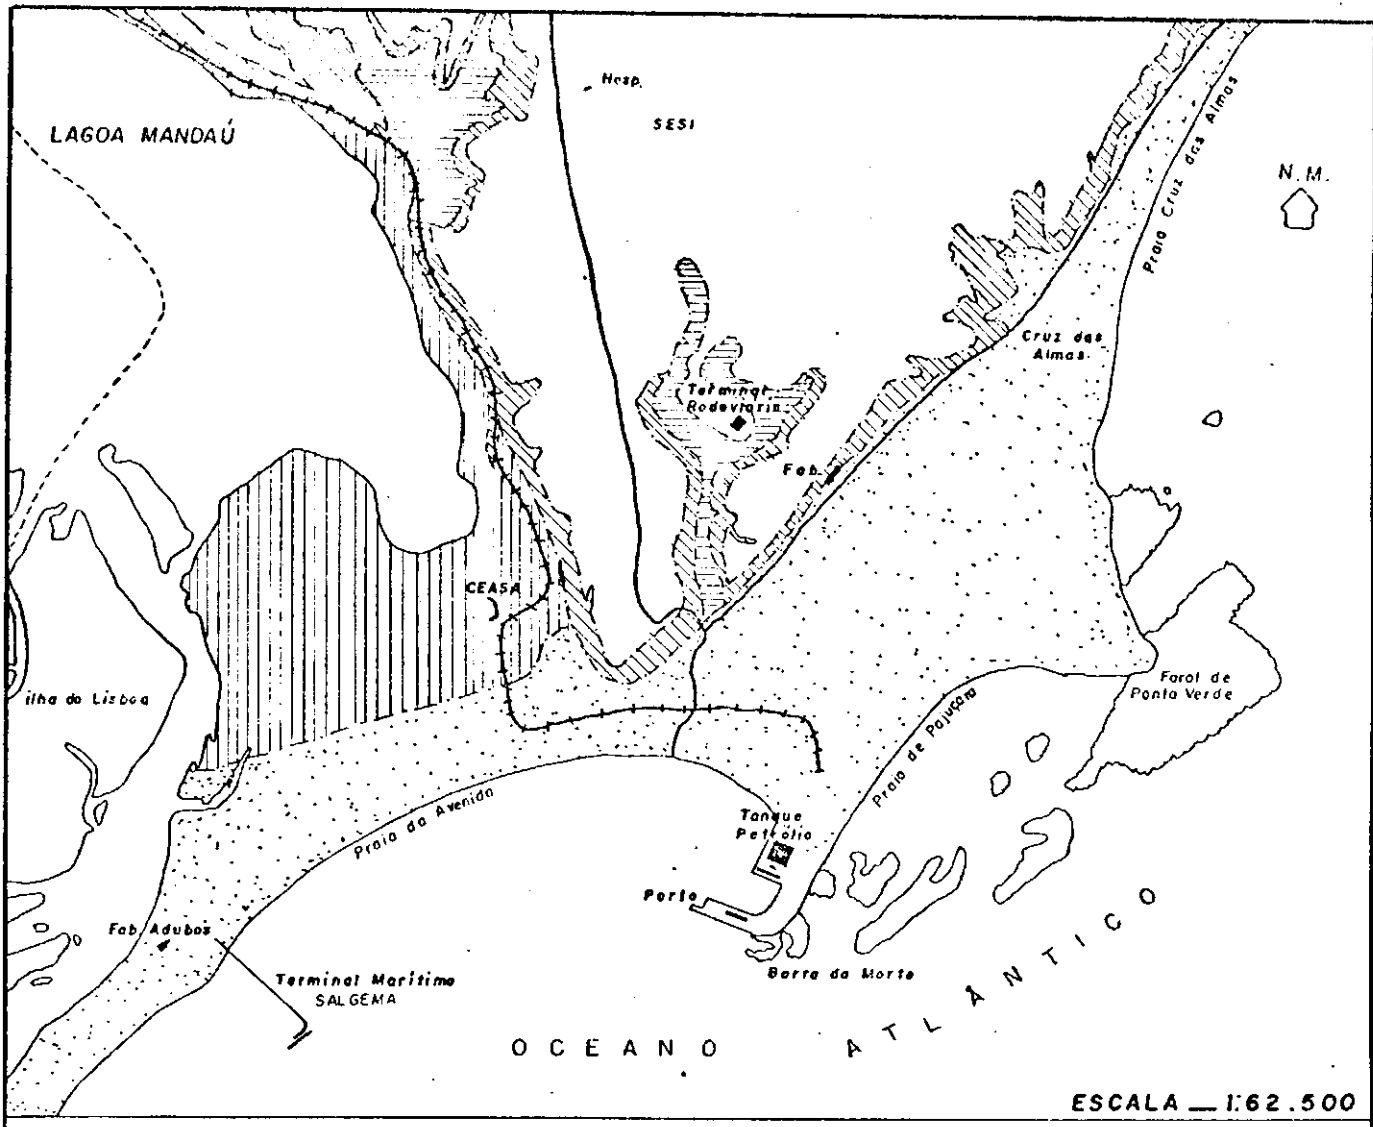
ESBOÇO GEOMORFOLOGICO DE PARTE DA CIDADE DE MACEIÓ - AL

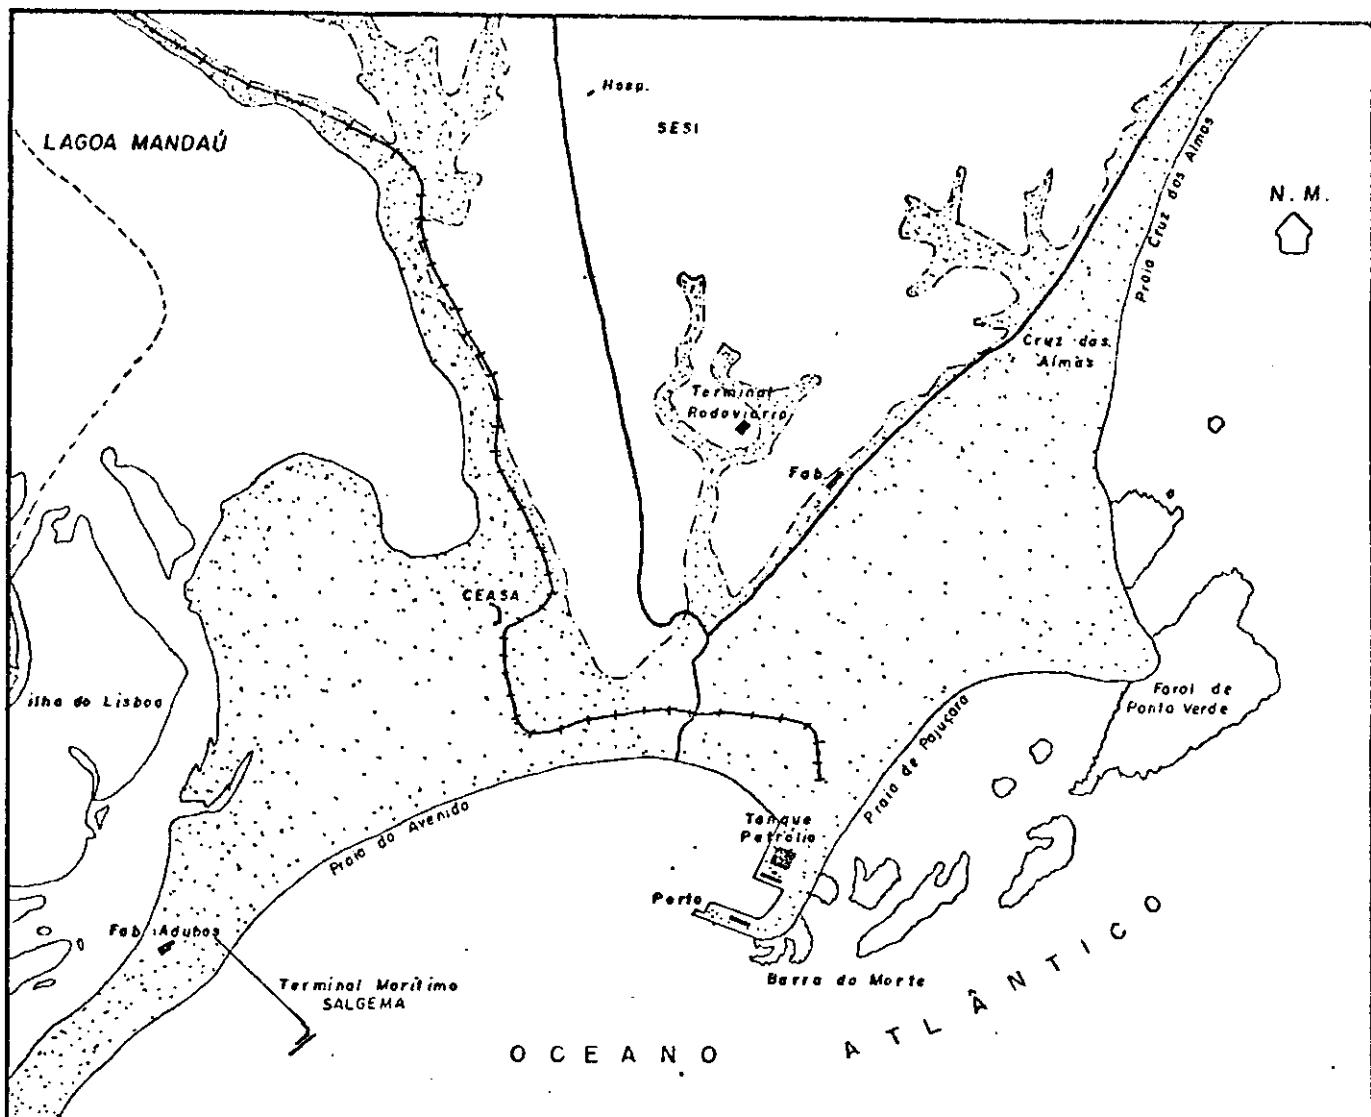
ESBOÇO GEOLÓGICO DE PARTE DA CIDADE DE MACEIO - AL

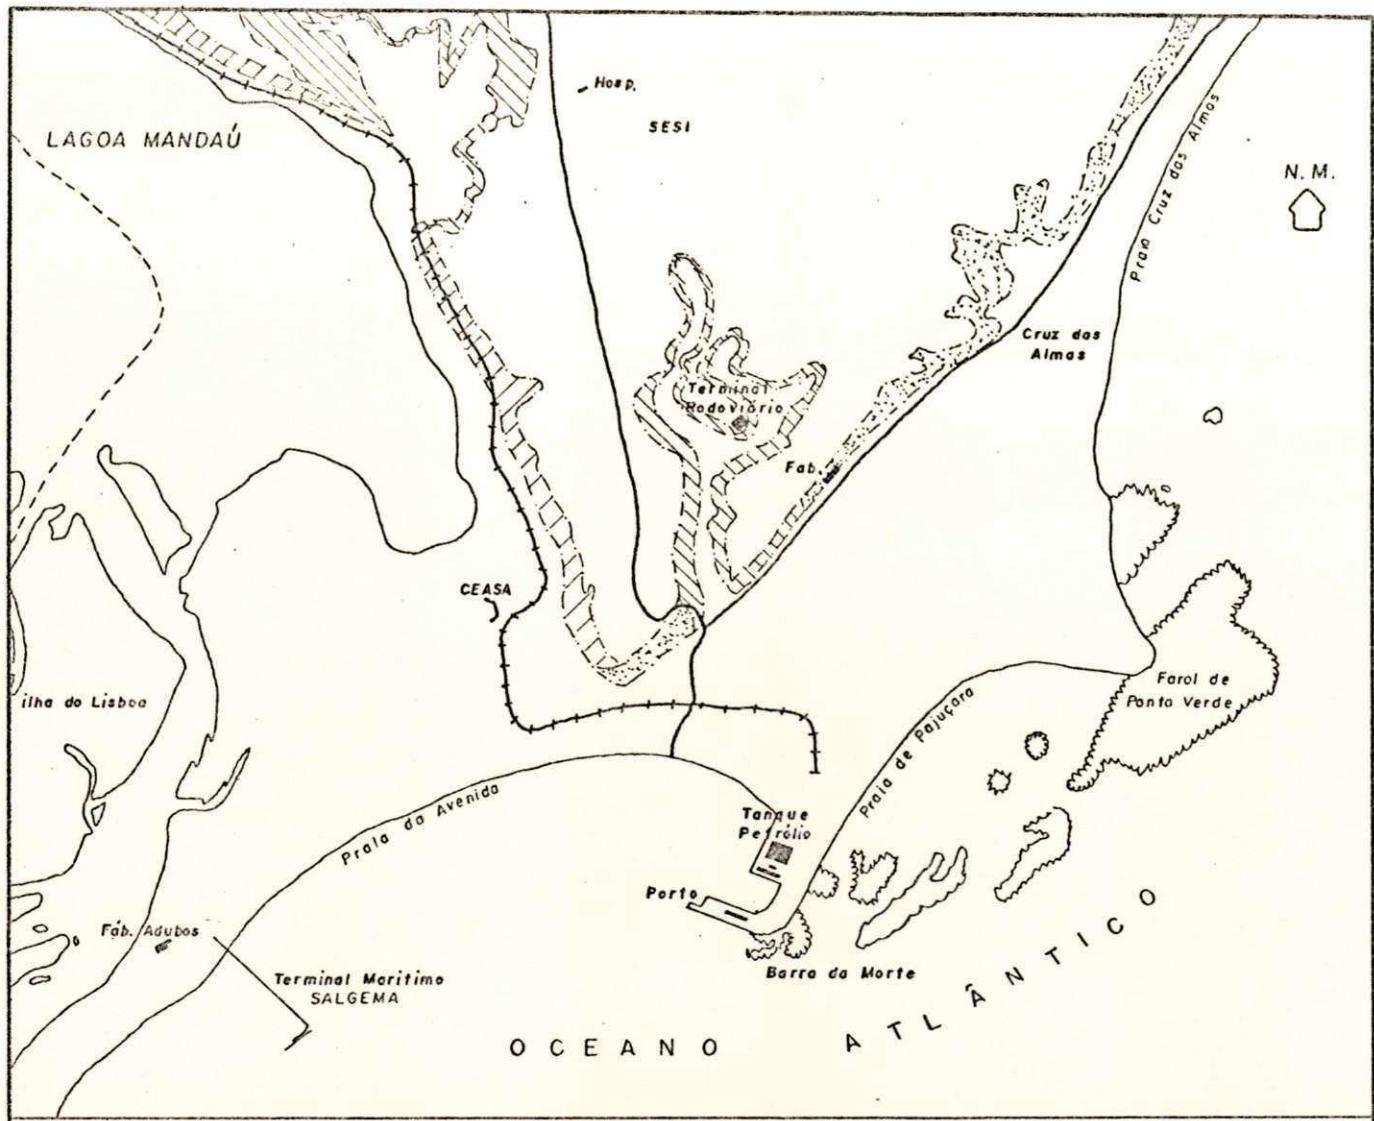
LOCALIZAÇÃO DAS ENCOSTAS GEOTECNICAMENTE HOMÓLOGAS EM PARTE DA CIDADE DE MACEIÓ - AL

planície lagunar, como mostra a Figura No. 05, localização das encostas geomorfologicamente homólogas em parte da cidade de Maceió-AL. As últimas situam-se em um entalhe erosivo do Riacho Reginaldo, localizado na parte centro-sul da área, onde a direção do entalhe é N-S. O acesso às primeiras é realizado a partir do Bairro de Bebedouro através da Rua Jonatas Malta de Alencar. O acesso às últimas é efetuado a partir da Praça Bom Fim no Bairro de Bom Parto onde, margeando-se o riacho Reginaldo percorre-se 1,5 Km em rua de difícil acesso. Possuem altitude média de 40 (quarenta) metros e uma extensão linear de cerca de 5,0 (cinco) Km. As encostas com inclinação para a planície litorânea encontram-se desde a parte sul da área, onde situar-se o centro da cidade, e estendem-se para sudeste cortando parte dos Bairros do Poço, Bom Parto e Mangabeiras. Daí alinharem-se em direção aos setores leste e nordeste da área, onde compõe parte dos Bairros de Mangabeiras, Cruz das Almas e Jacarecica. Totalizando cerca de 8,0 (oito) Km de encostas. No Bairro do Poço o acesso é realizado ao longo de 1,2 Km através da Rua Barão de Atalaia. No Bairro de Mangabeiras atinge-se as encostas através das Avenidas Comendador Calaça e Gustavo Paiva. Por fim, nos Bairros de Cruz das Almas e Jacarecica, as encostas são alcançadas através da rodovia AL-101 Norte, que liga Maceió ao Estado de Pernambuco e, daí, a Recife, sua Capital. Conforme pode-se observar na Figura No. 05, localização das encostas geomorfologicamente homólogas.

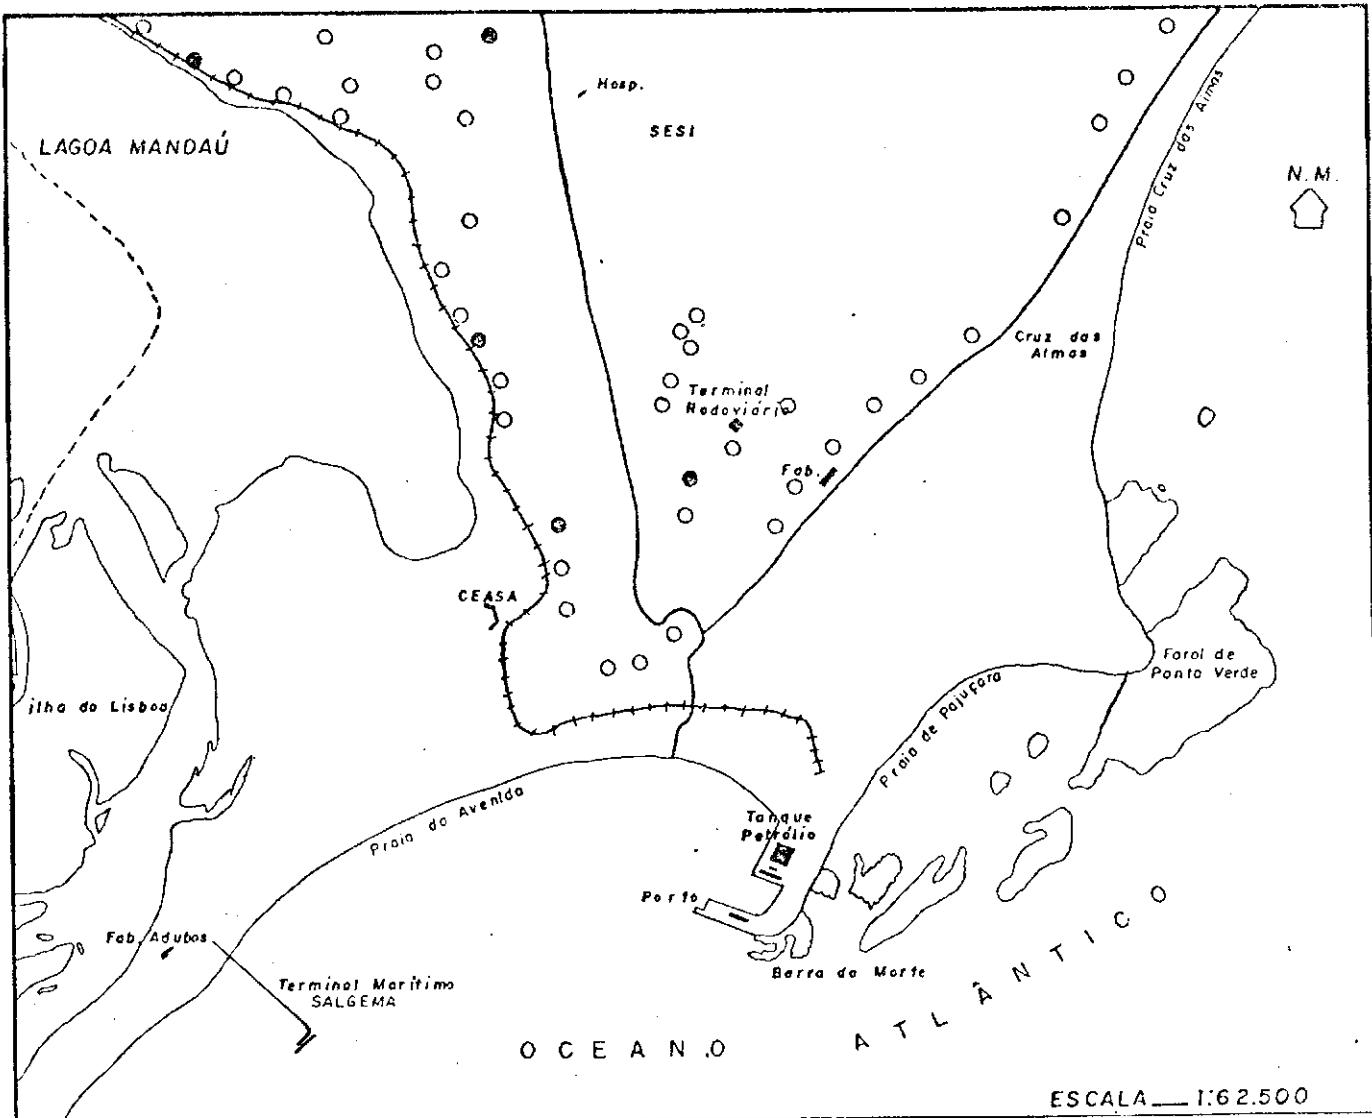
LOCALIZAÇÃO DAS PRINCIPAIS ENCOSTAS COM DECLIVIDADE SUPERIORES A 45%

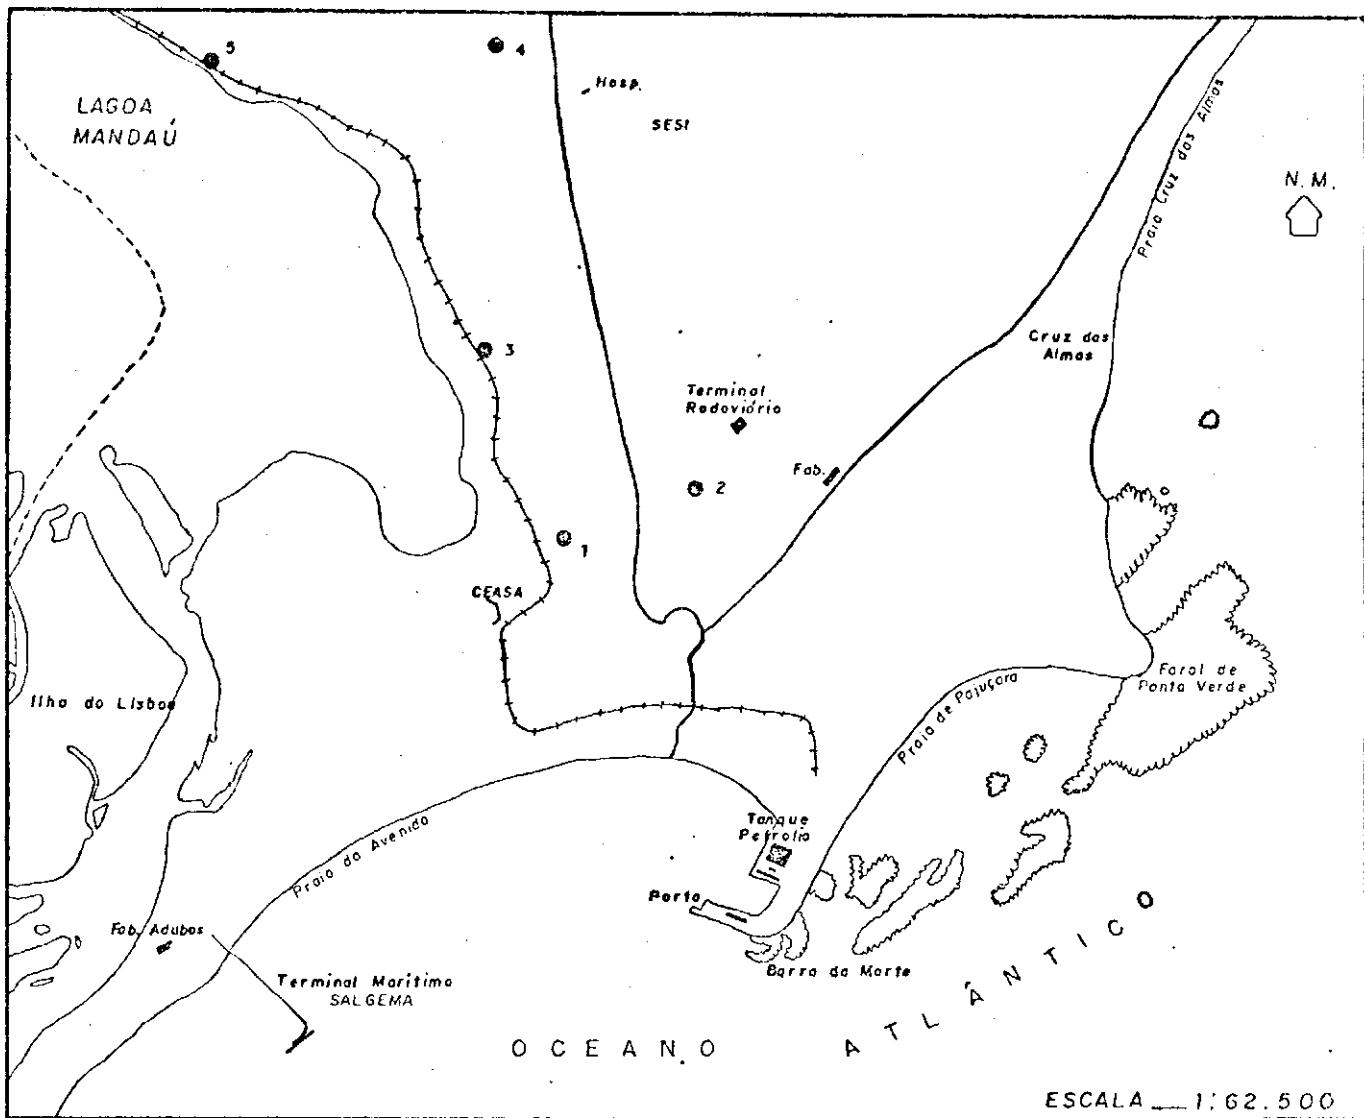
LOCALIZAÇÃO E IDENTIFICAÇÃO DAS ENCOSTAS PESQUISADAS EM PARTE DA CIDADE DE MACEIÓ - AL

- 1 Ⓛ ENCOSTA BOLÃO I
- 2 Ⓛ ENCOSTA REGINALDO II
- 3 Ⓛ ENCOSTA MUTANGE
- 4 Ⓛ ENCOSTA CHÁ DE JAQUEIRA
- 5 Ⓛ ENCOSTA BEBEDOURO

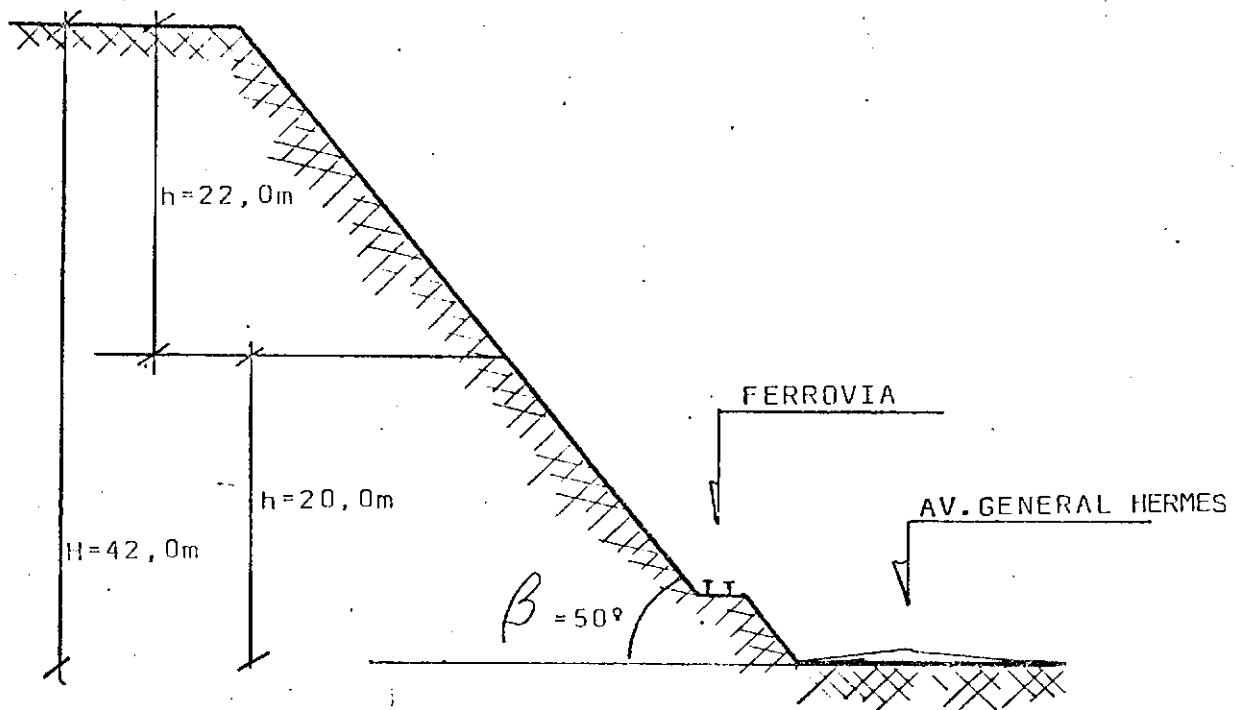
SEÇÃO TRANSVERSAL TIPO DA ENCOSTA
MUTANGE

Finalmente, na seção transversal pesquisada, observou-se o plantio de frutíferas e leguminosas, onde identificou-se uma tendência crescente do plantio de bananeiras que, geoteticamente, possui a característica negativa de transferir umidade em excesso para o solo. A seção transversal da Figura No. 08 ilustra perfeitamente o descrito.

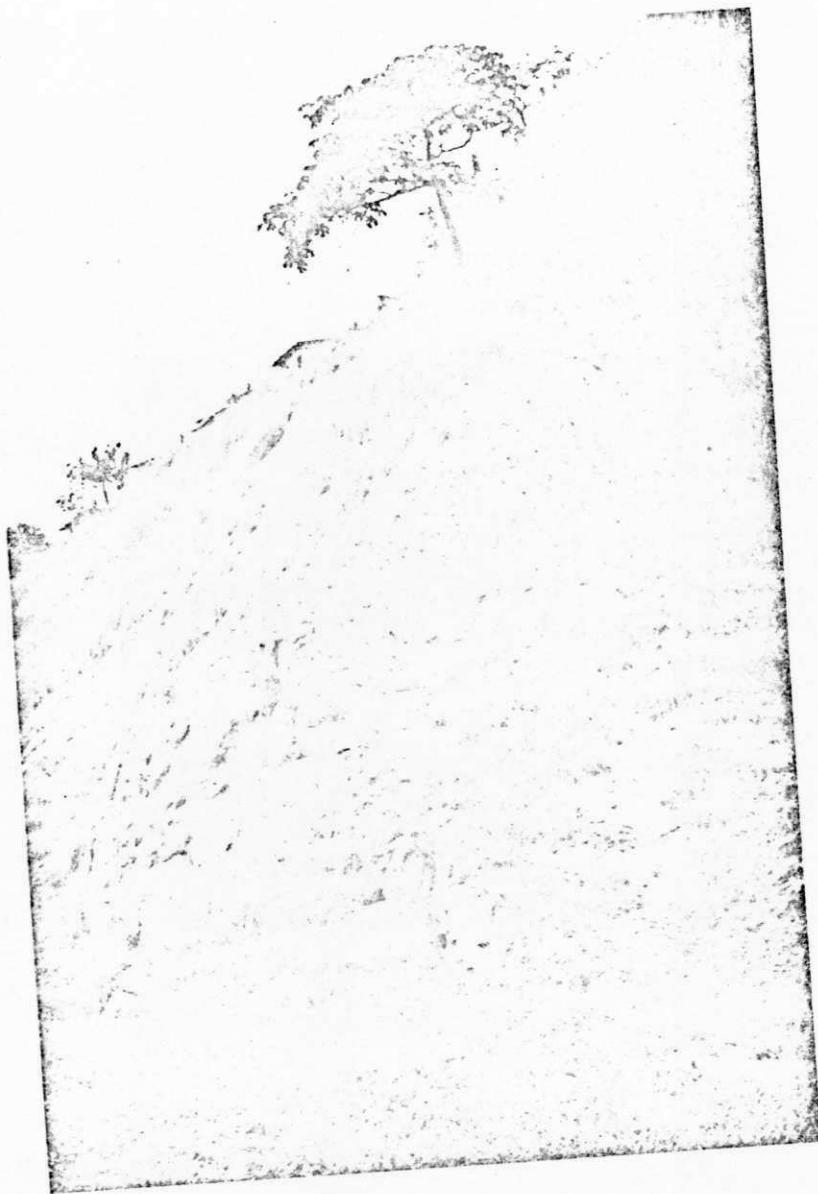
Foto № 05 - Aspecto de um antigo escorregamento
na encosta Bolão I

Seu topo é densamente habitado por população de baixa renda e, nas proximidades, também encontram-se assentados o Colégio Estadual Liceu Alagoano, o CESMAC - Centro de Estudos Superior de Maceió, e o FORUM da Comarca de Maceió. Em sua parte mais crítica, situada na confluência da rua General Hermes com a perimetral leste-oeste, a altura da encosta atinge os 40,0m. Este local, alvo de inúmeros escorregamentos, encontra-se ilustrado nas Fotos N° 05 e 06.

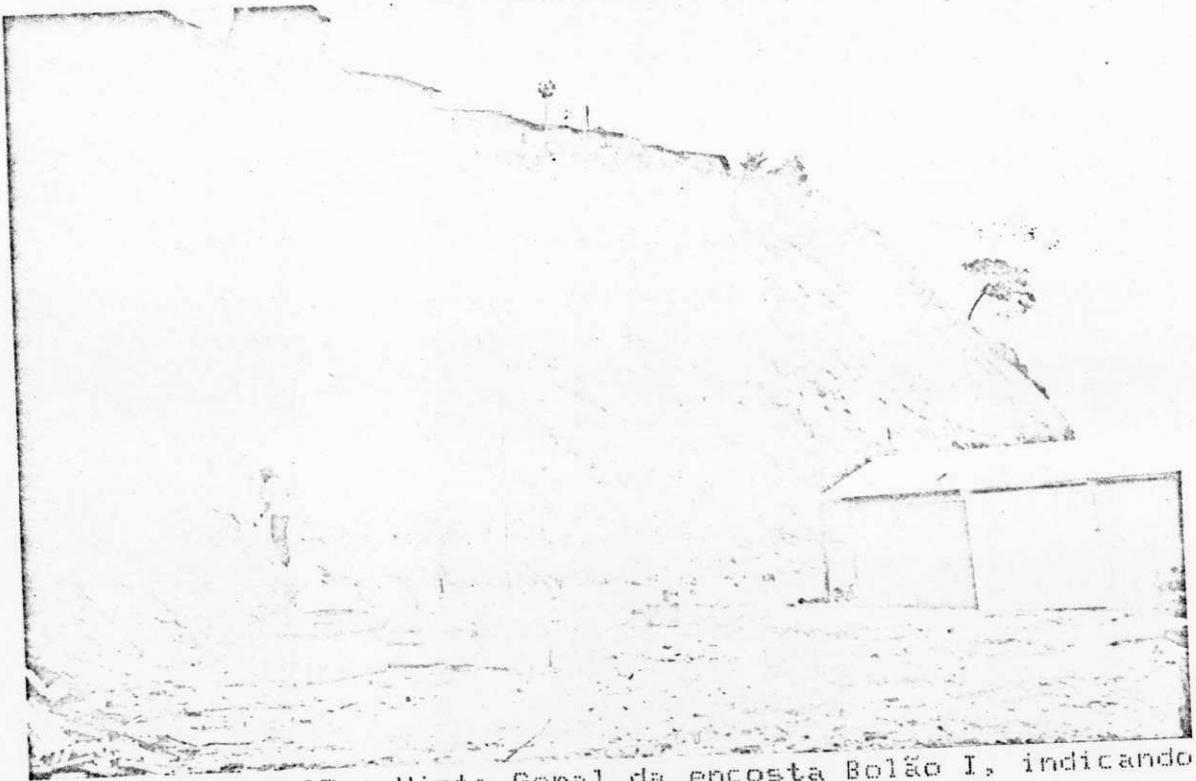
Foto № 07 - Vista Geral da encosta Bolão I, indicando o local da coleta de amostra

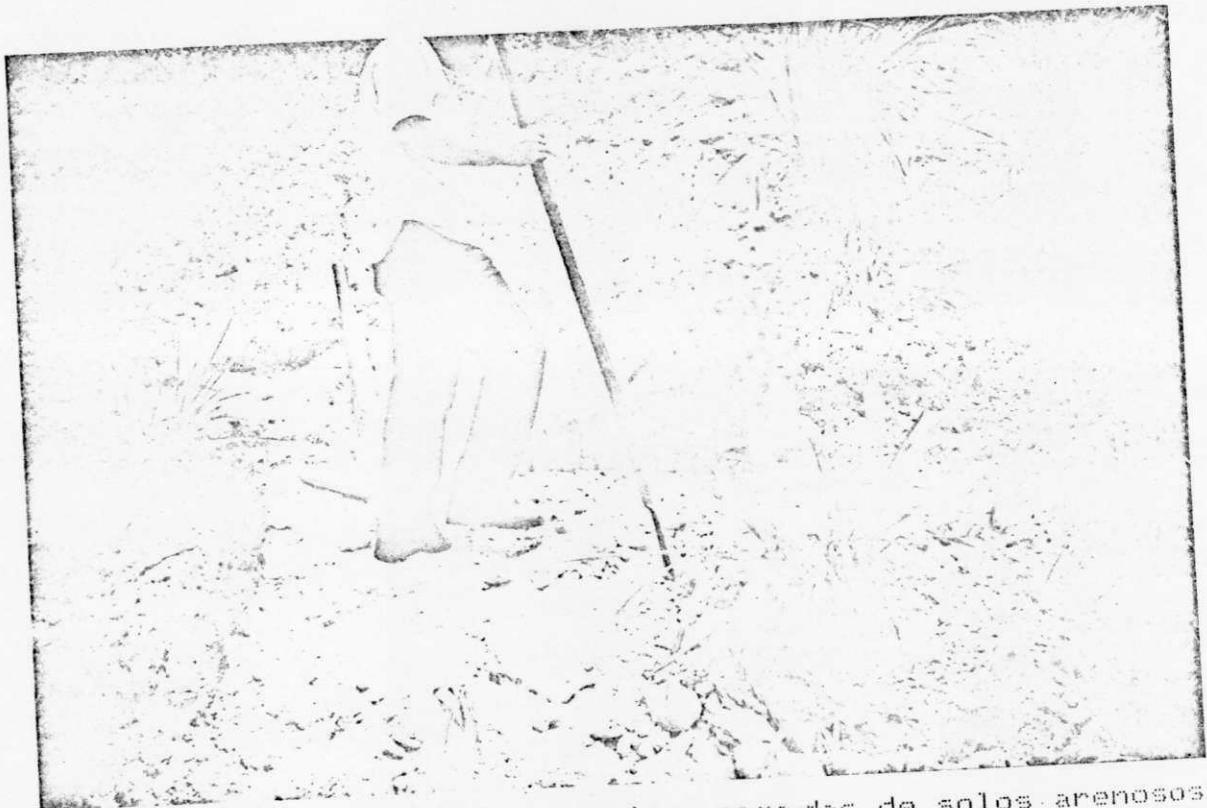
Foto № 08 - Detalhe das duas camadas de solos arenosos na encosta Bolão I

A seção transversal pesquisada apresenta duas camadas distintas de solo, conforme foto No. 08. A primeira camada, situada na parte inferior da encosta, é composta por um solo arenoso amarelo claro e tem uma espessura de 3,0m. A segunda camada, que constitui a parte superior da seção transversal pesquisada, é composta por um solo arenoso esbraquiçado e tem uma espessura de 19,0m, conforme pode-se verificar na seção transversal tipo mostrada na Figura No. 09. São solos bastante compactos e são representativos daquele universo.

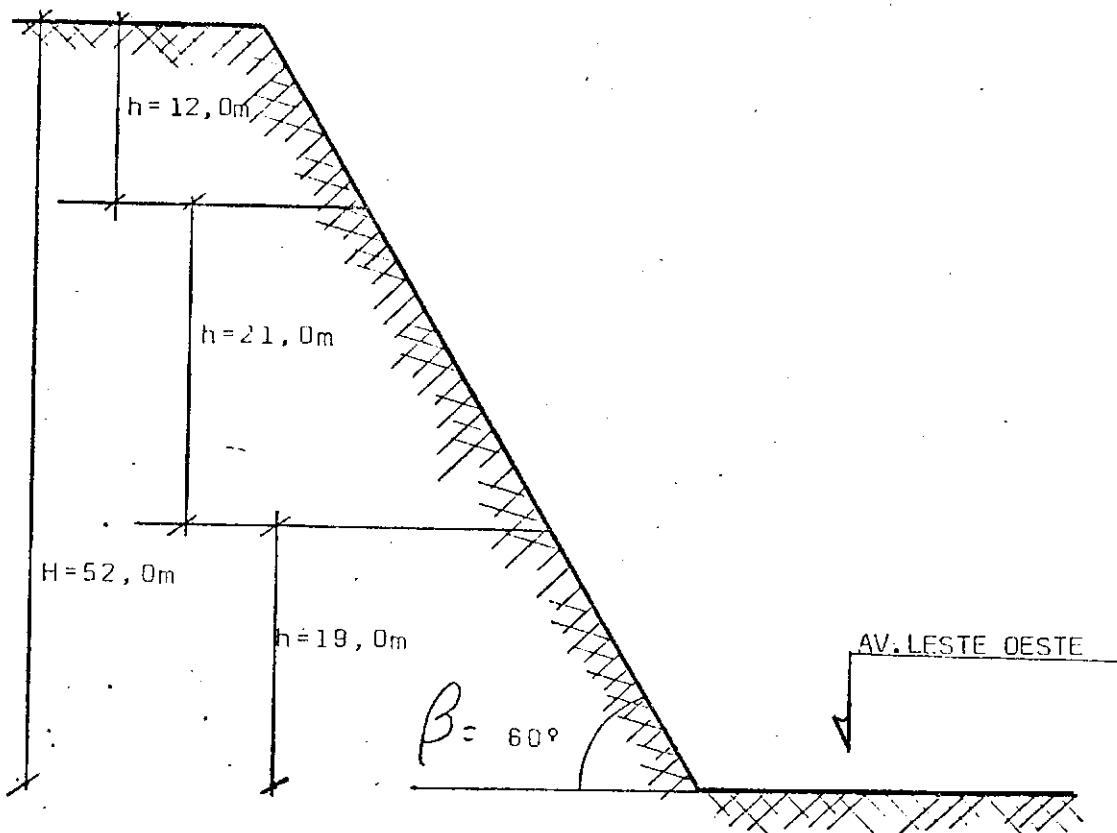
SEÇÃO TRANSVERSAL TIPO DA ENCOSTA
BOLÃO I

Esta encosta cuja seção transversal pesquisada é apresentada na Figura No. 09, é totalmente desprovida de vegetação e já foi alvo de vários escorregamentos. Possui uma inclinação mínima de 60°, onde mostra-se aparentemente estável. À medida que aumenta de altura, aumenta sua inclinação, chegando à verticalidade. As Fotos de 05 a 09 ilustram as principais características desta encosta.

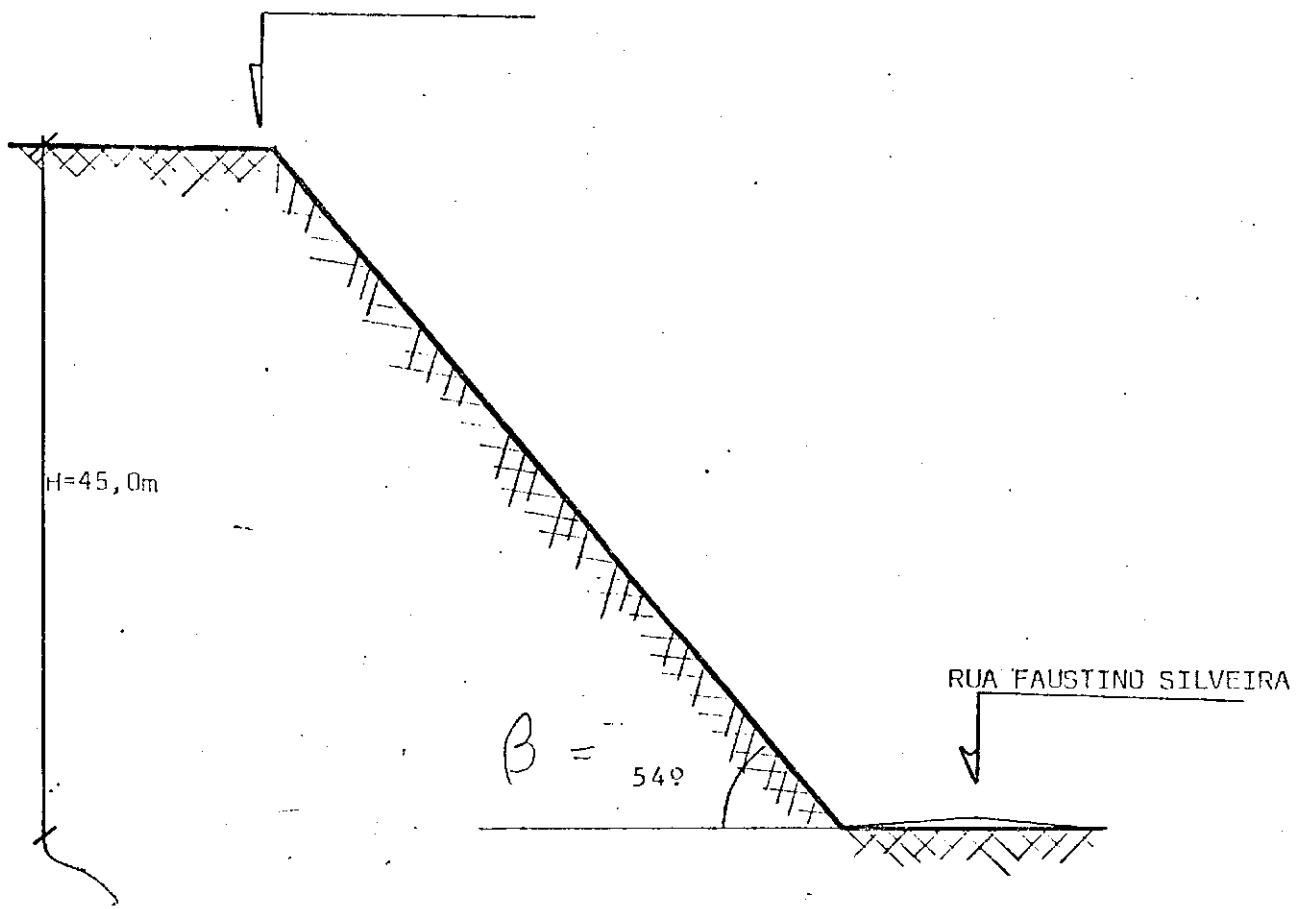
SEÇÃO TRANSVERSAL TIPO DA ENCOSTA
CHÃ DE BEBEDOURO

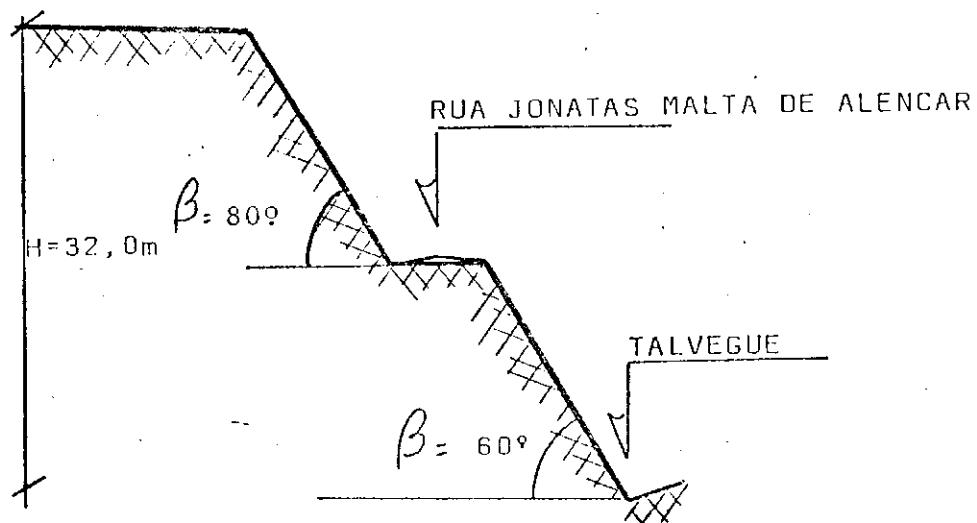
FIGURA N° 11

SEÇÃO TRANSVERSAL TIPO DA ENCOSTA
CHÃ DA JAQUEIRA

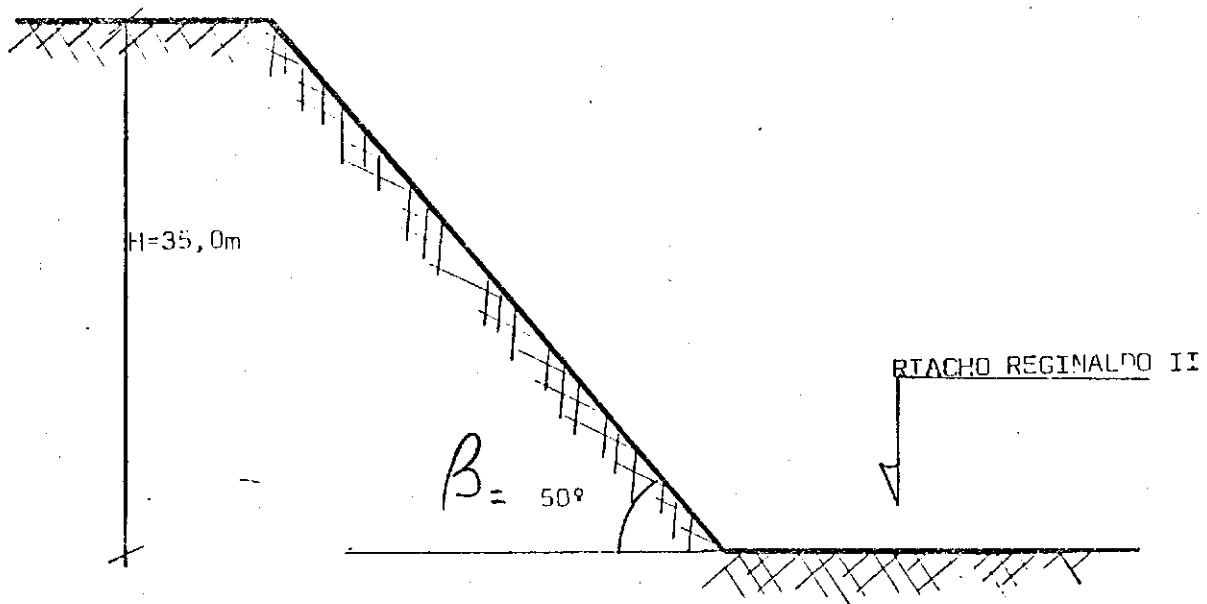
SEÇÃO TRANSVERSAL TIPO DA ENCOSTA
REGINALDO II

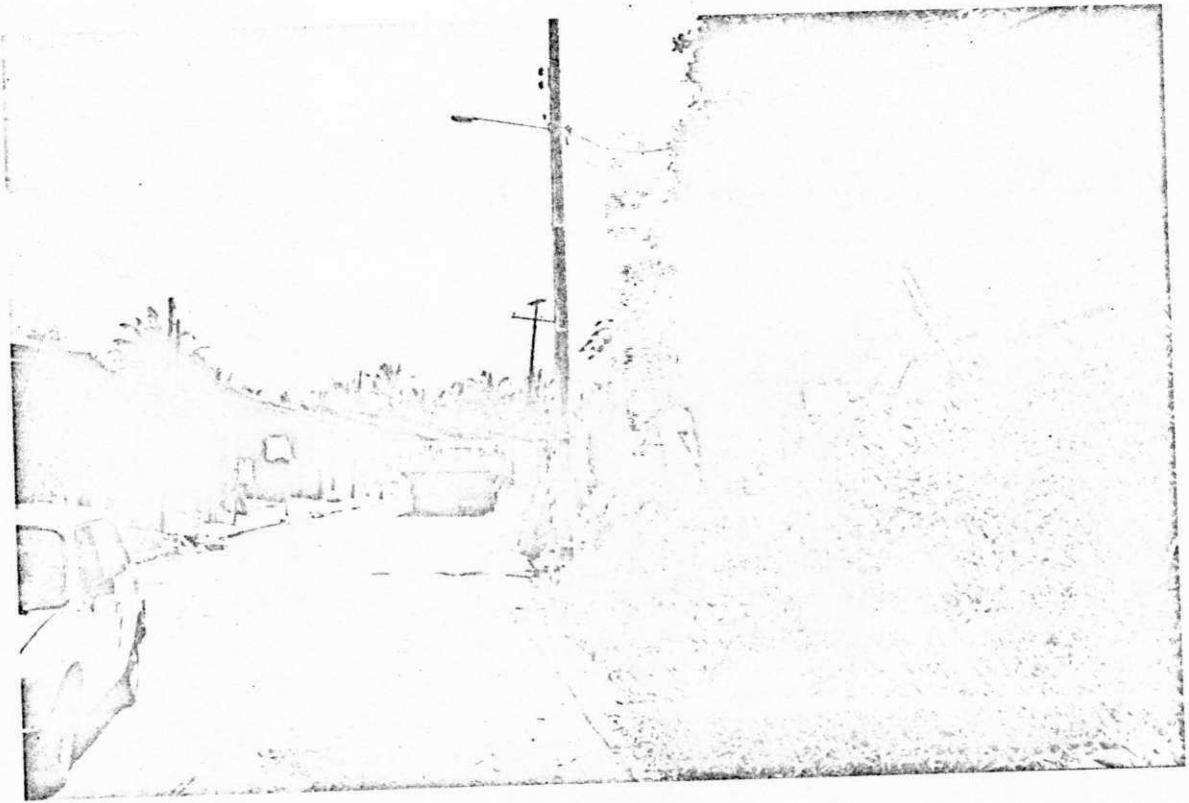
Foto № 11 - Aspecto Geral da encosta Chã da Jaqueira
mostrando seu aspecto vertical e local
da coleta

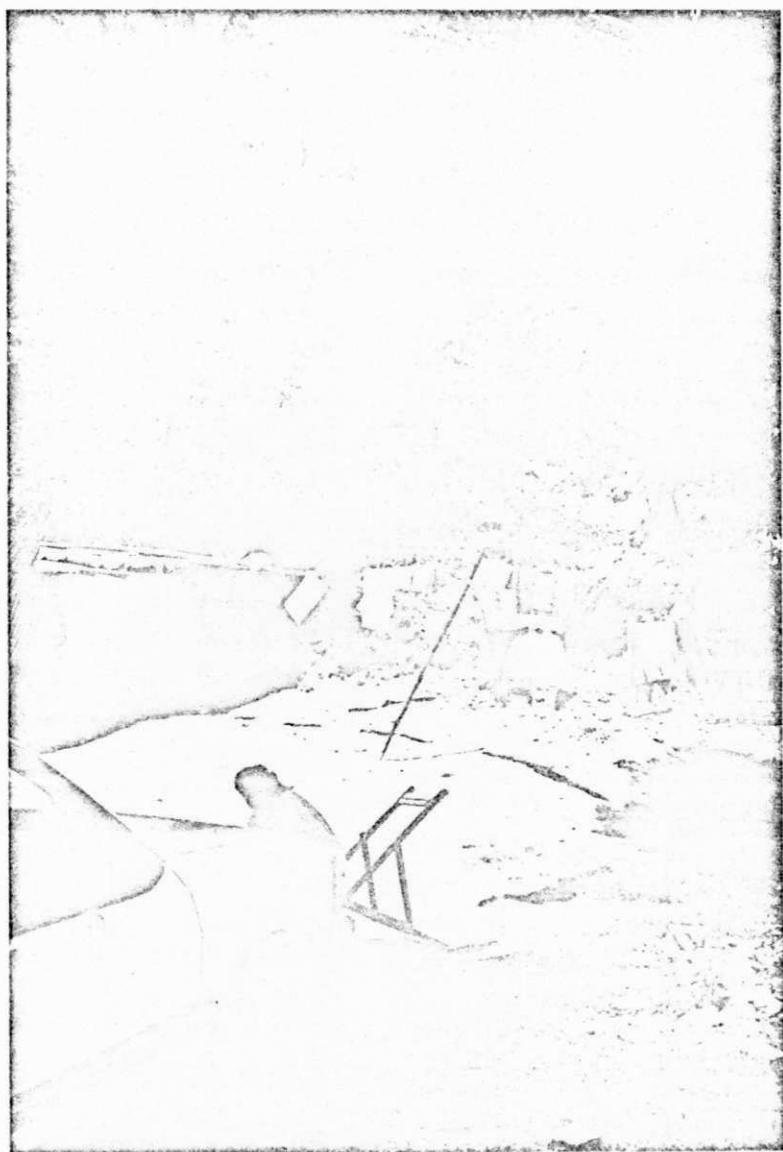
Foto Nº 14 - Localização da coleta de amostras na encosta Reginaldo II. Mostra o plantio de bananeiras (fator geotecnicalemente negativo)

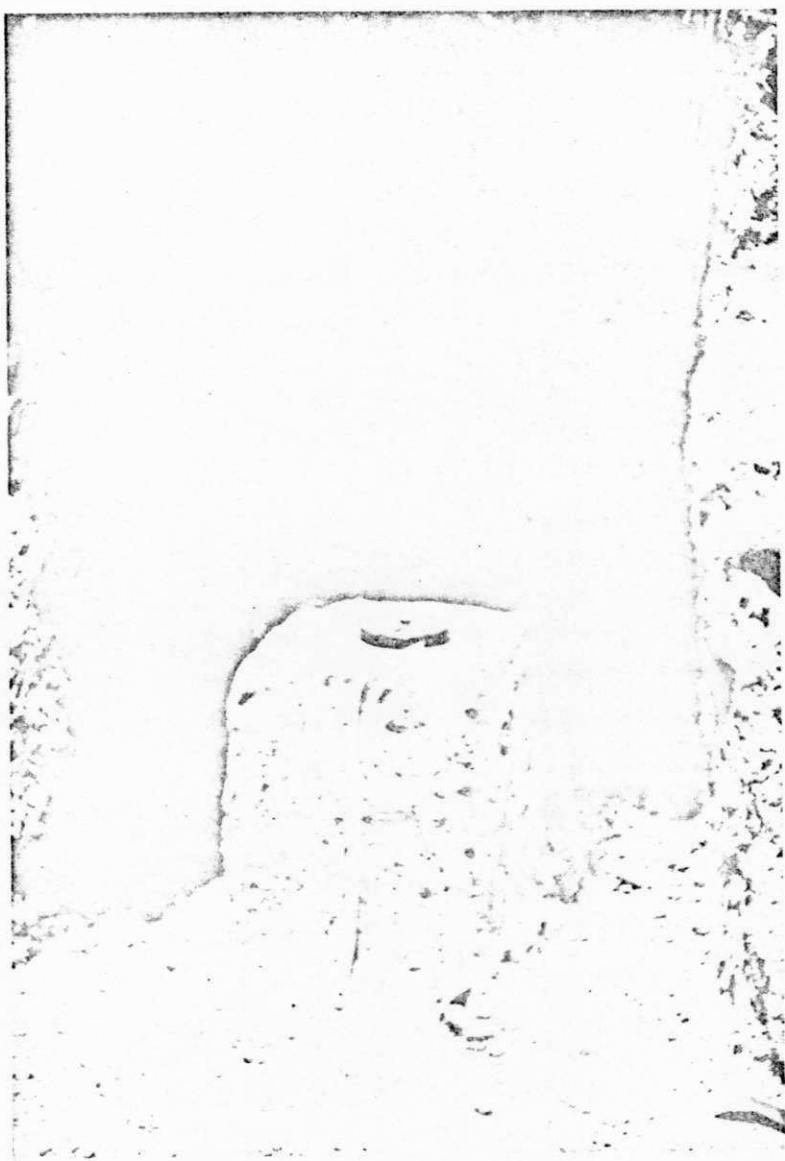
Foto Nº 15 - Detalhe da escavação realizada para a retirada de amostra indeformada cúbica de 40 cm de aresta

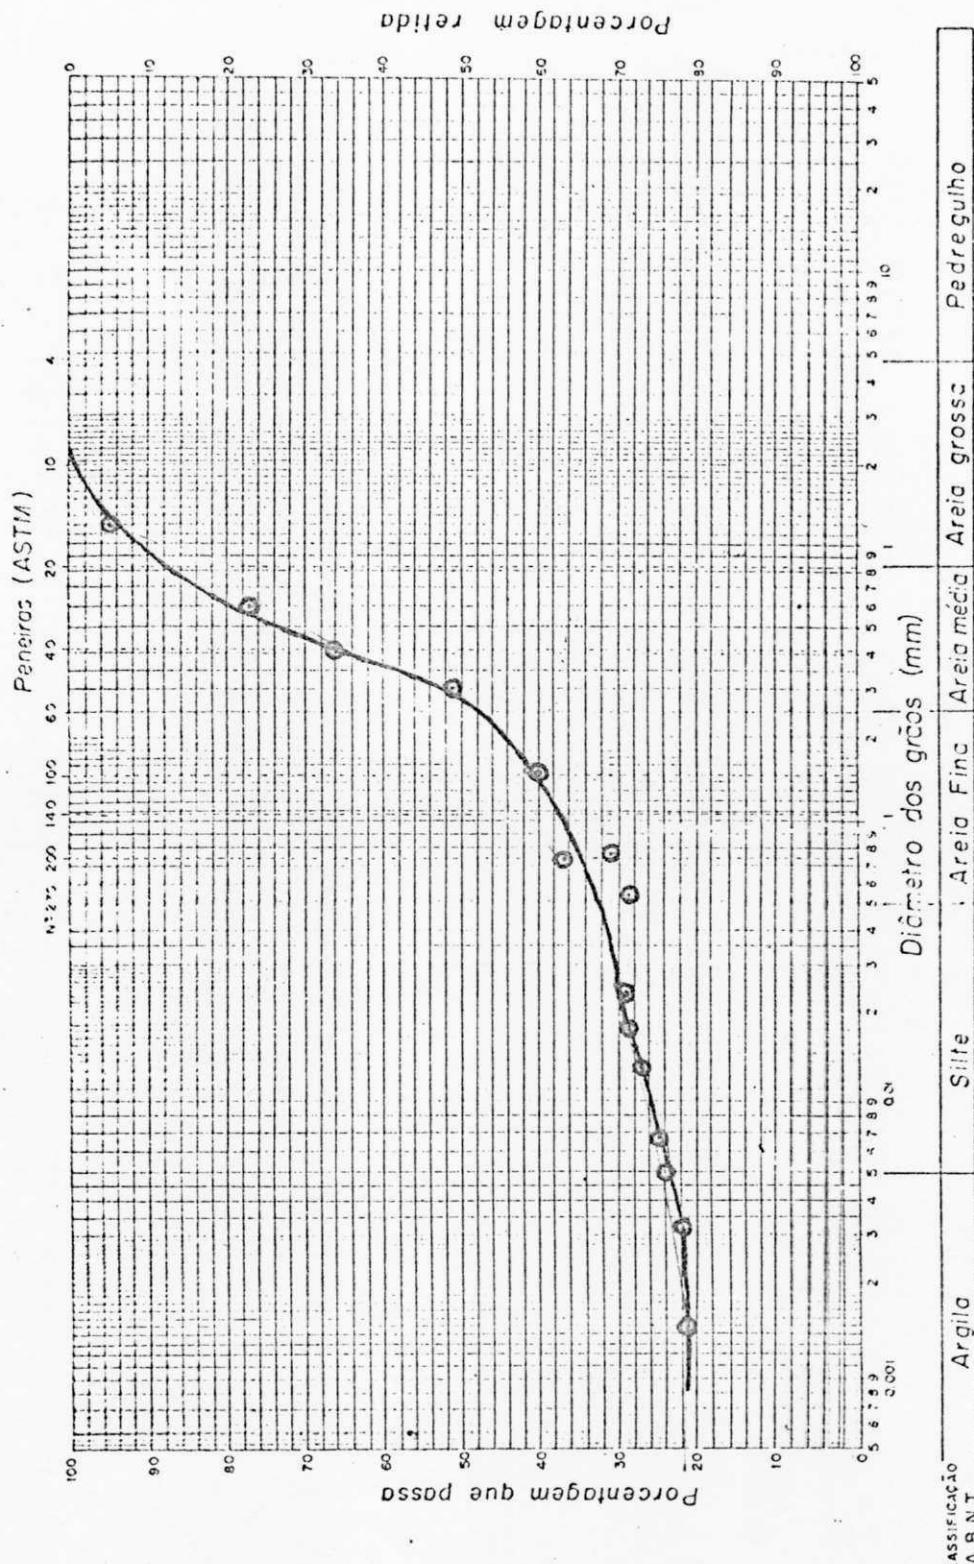
CURVA GRANULÔMETRICA DA ENCOSTA BOLÃO am.1
