ESTUDO DA ESTABILIDADE DE ENCOSTAS EM MACEIÓ

Dissertação apresentada ao Curso de Mestrado em Engenharia Civil da Universidade Federal da Paraíba, em cumprimento às exigências para obtenção do grau de Mestre.

ÁREA DE CONCENTRAÇÃO : GEOTECNIA

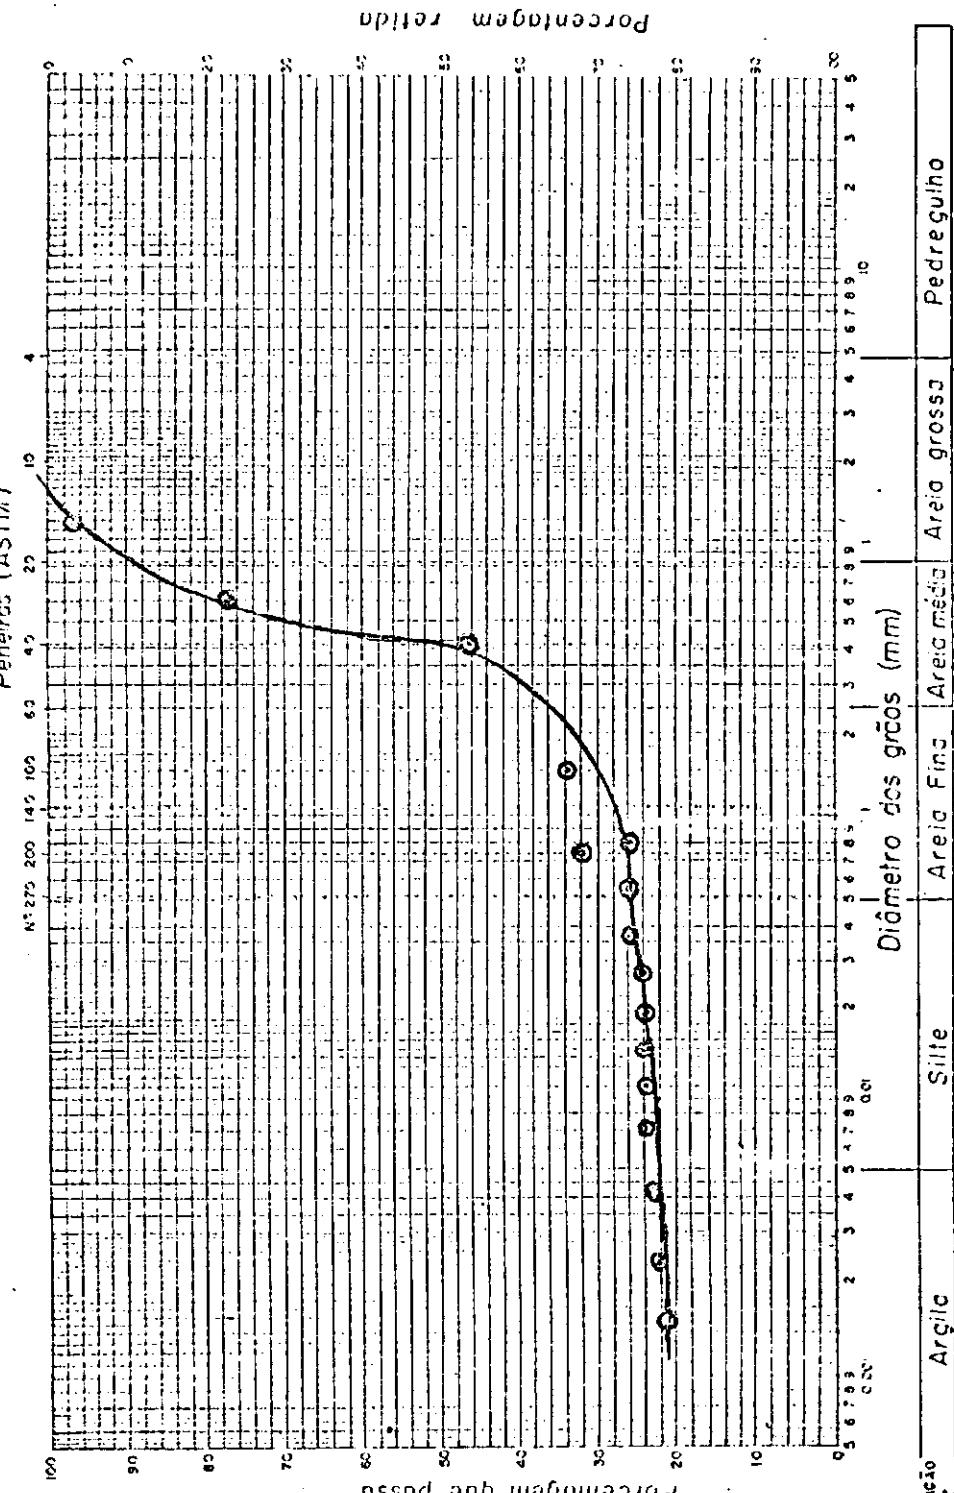
CURVA GRANULOMÉTRICA DA ENCOSTA BOLÃO am.2

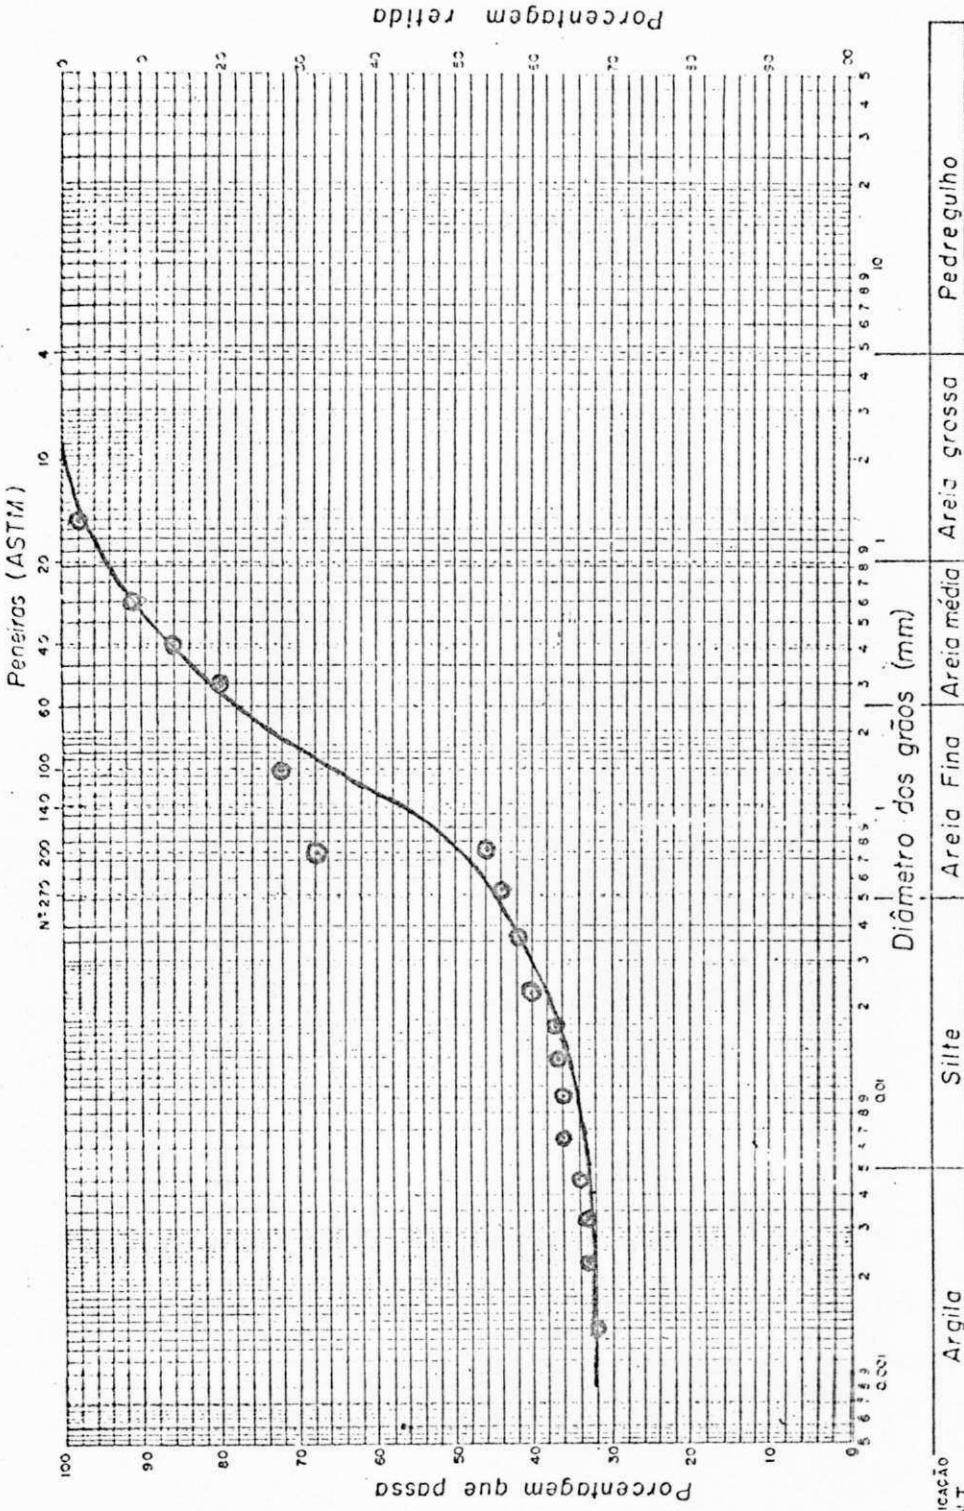
CURVA GRANULÔMETRICA DA ENCOSTA MUTANGE am. 01

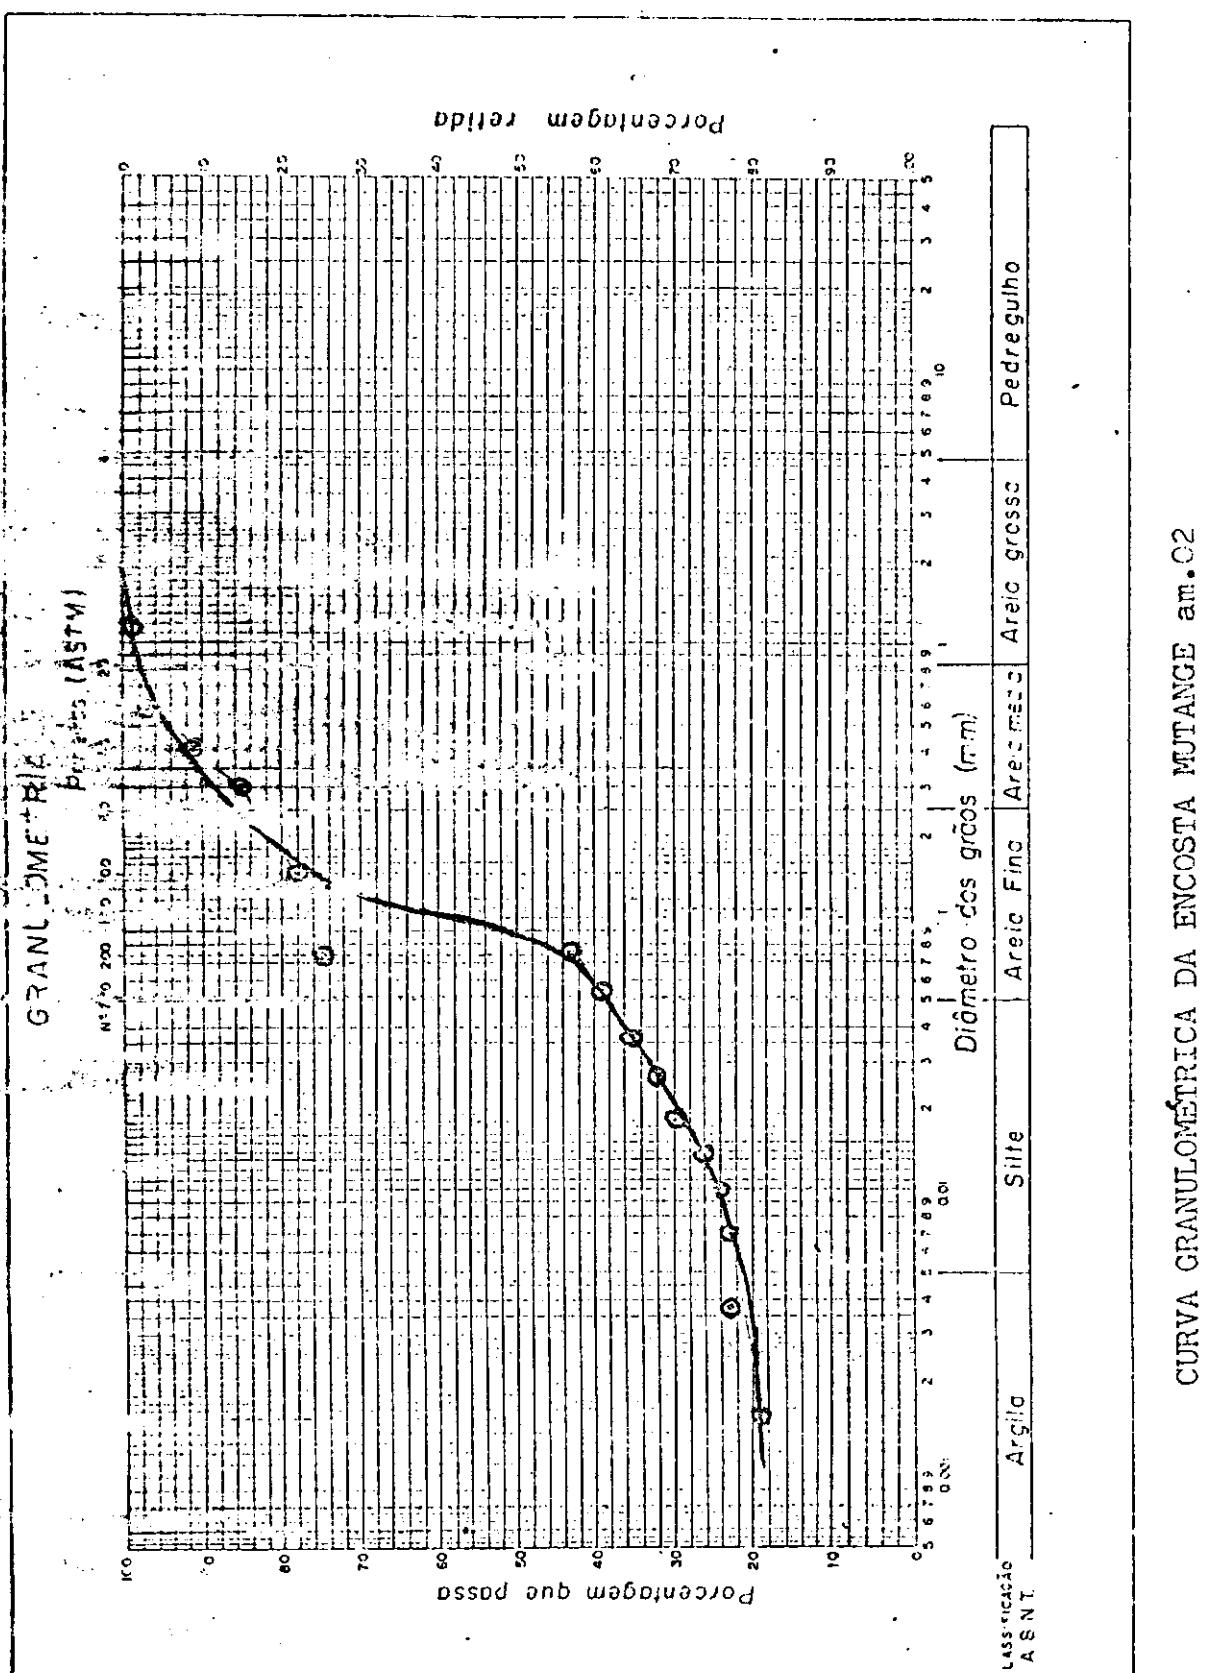
CURVA GRANULOMÉTRICA DA ENCOSTA MUTANGE am.C2

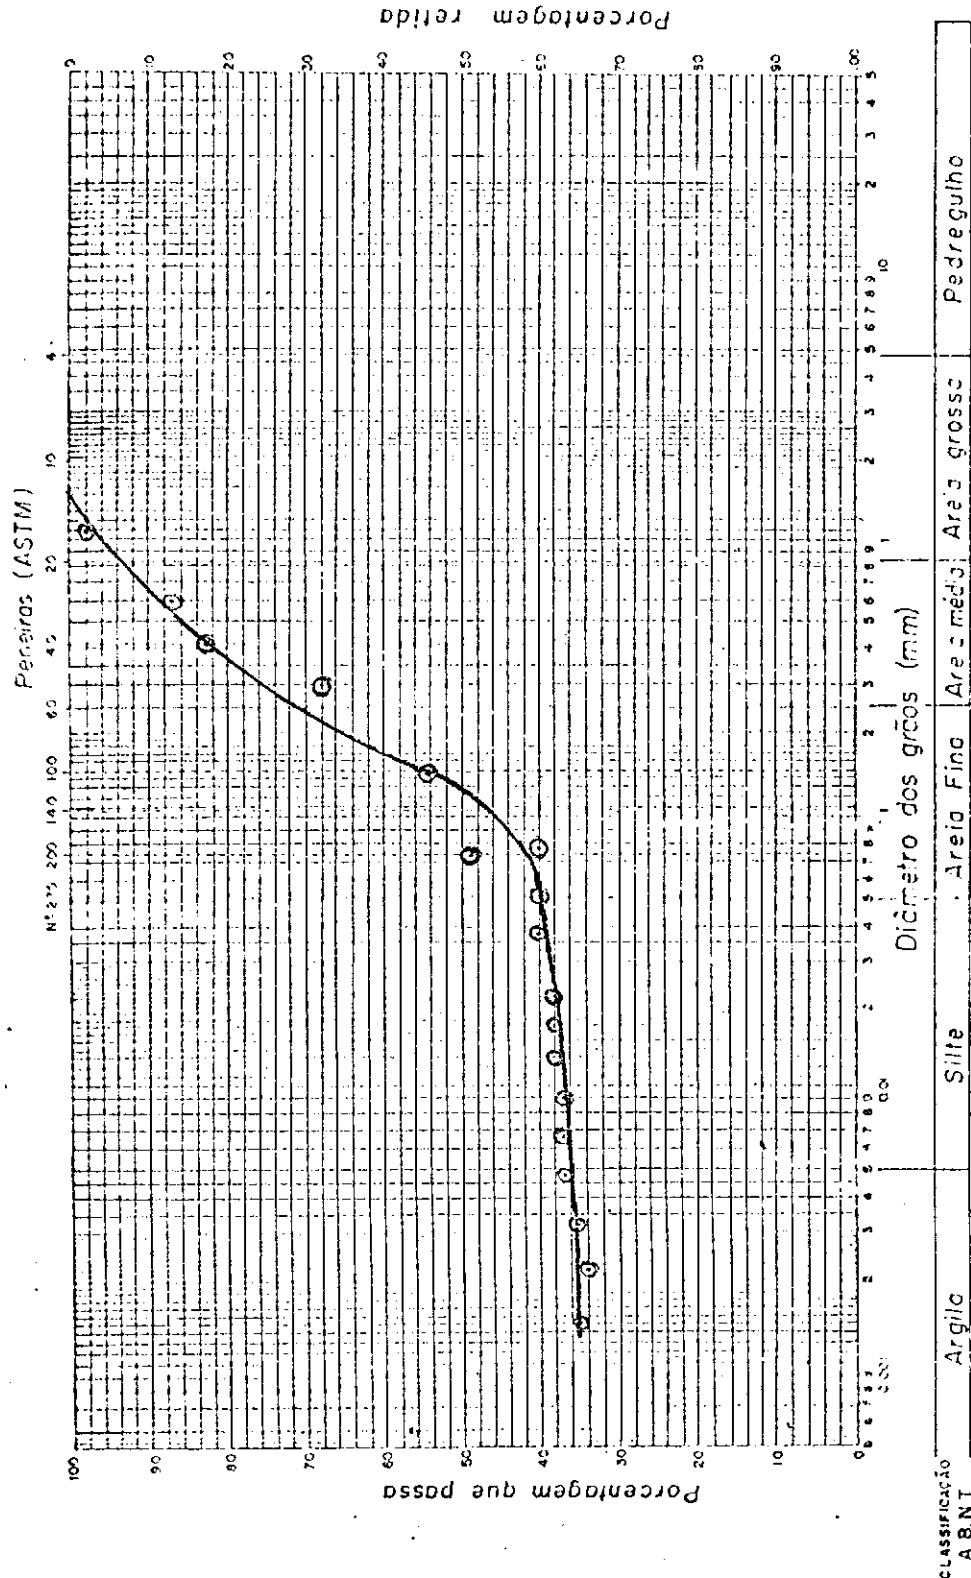
CURVA GRANULOMÉTRICA DA ENCOSTA PEDREDOURO

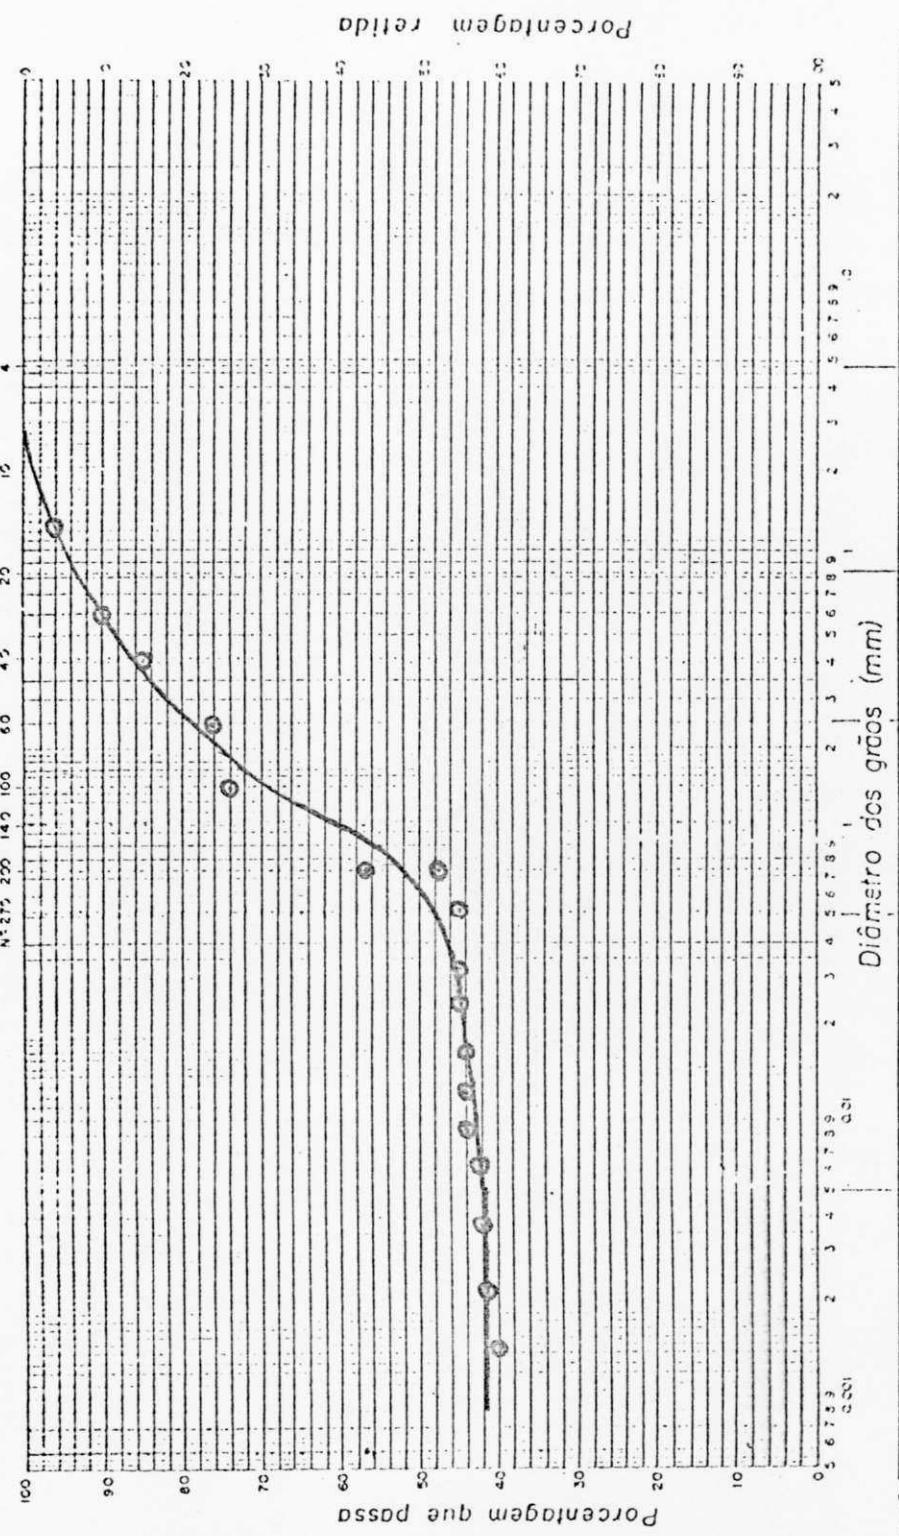
CURVA GRANULOMÉTRICA DA ENCOSTA REGINALDO II

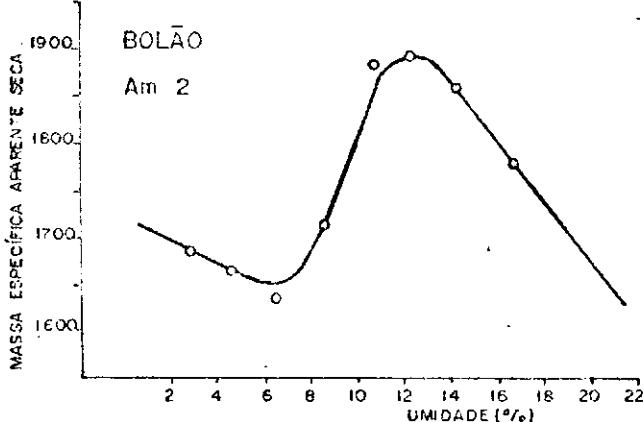
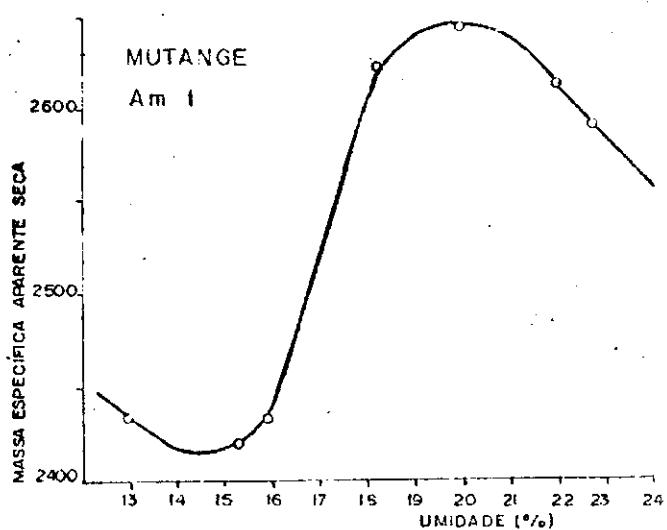
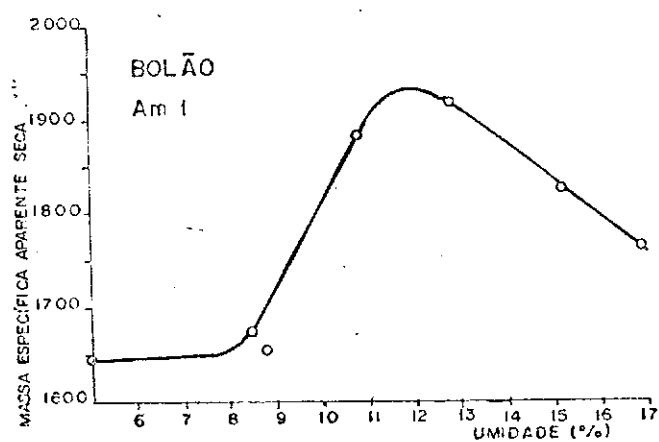
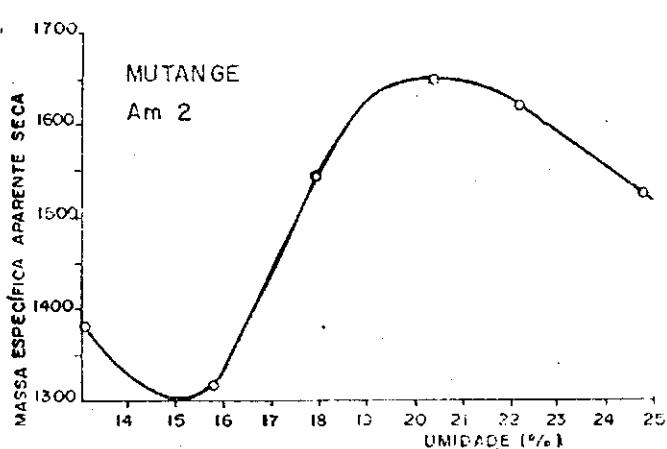
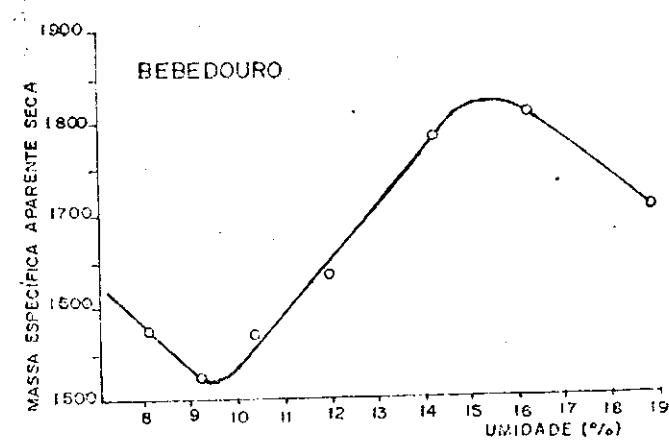
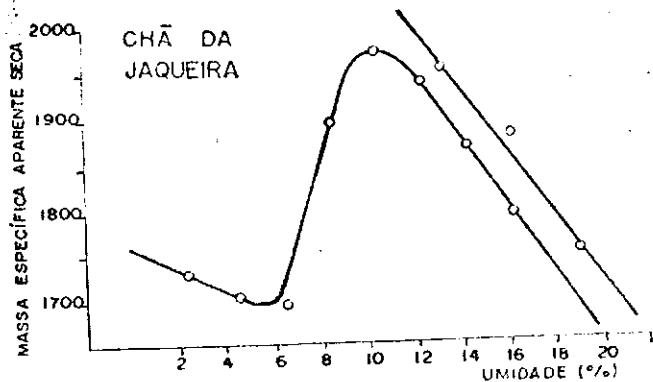
**ENSAIOS DE COMPACTAÇÃO MOSTRANDO COMPORTAMENTO ANÔMALO
NO INÍCIO DO RAMO SECO**

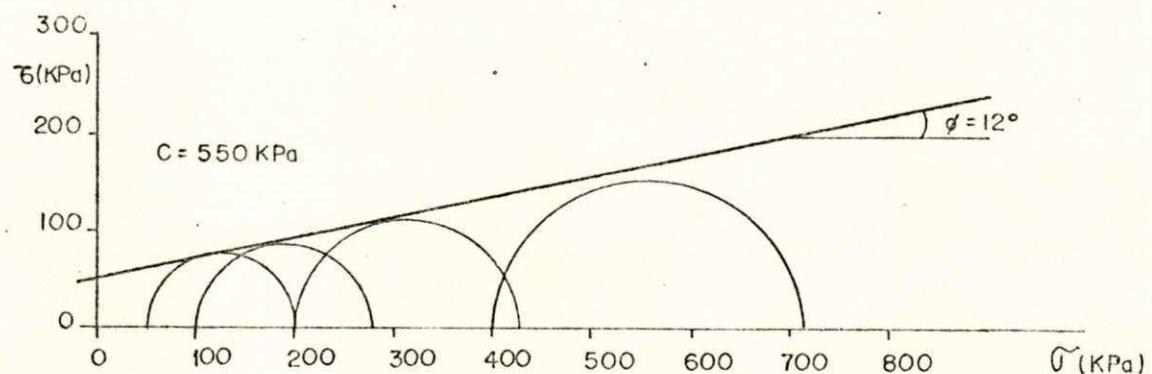
ENCOSTA MUTANGE — Umidade Natural
AMOSTRA Nº 2

RESISTÊNCIA RESIDUAL

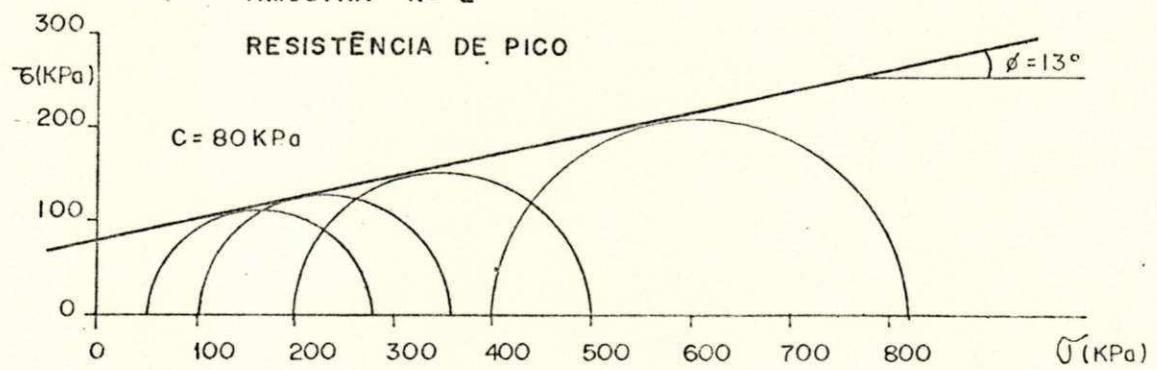
ENCOSTA MUTANGE — Umidade Natural
AMOSTRA Nº 2

RESISTÊNCIA DE PICO

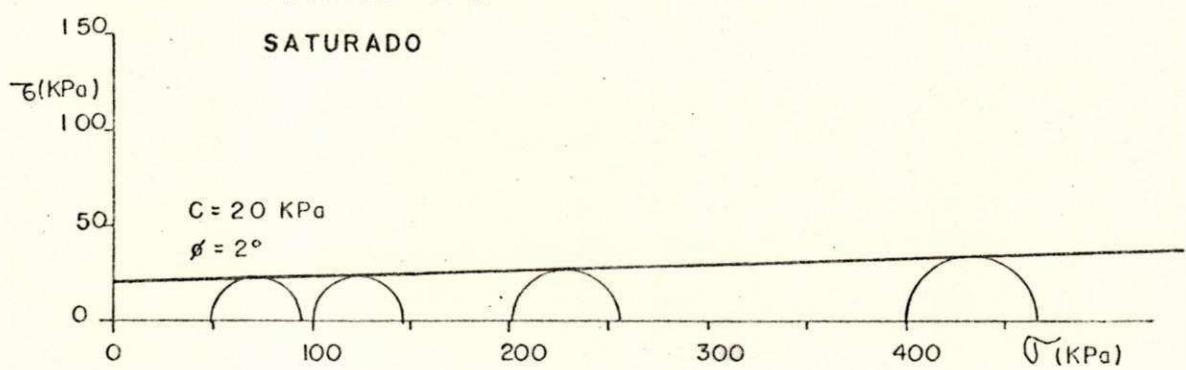
ENCOSTA MUTANGE
AMOSTRA Nº 2

SATURADO

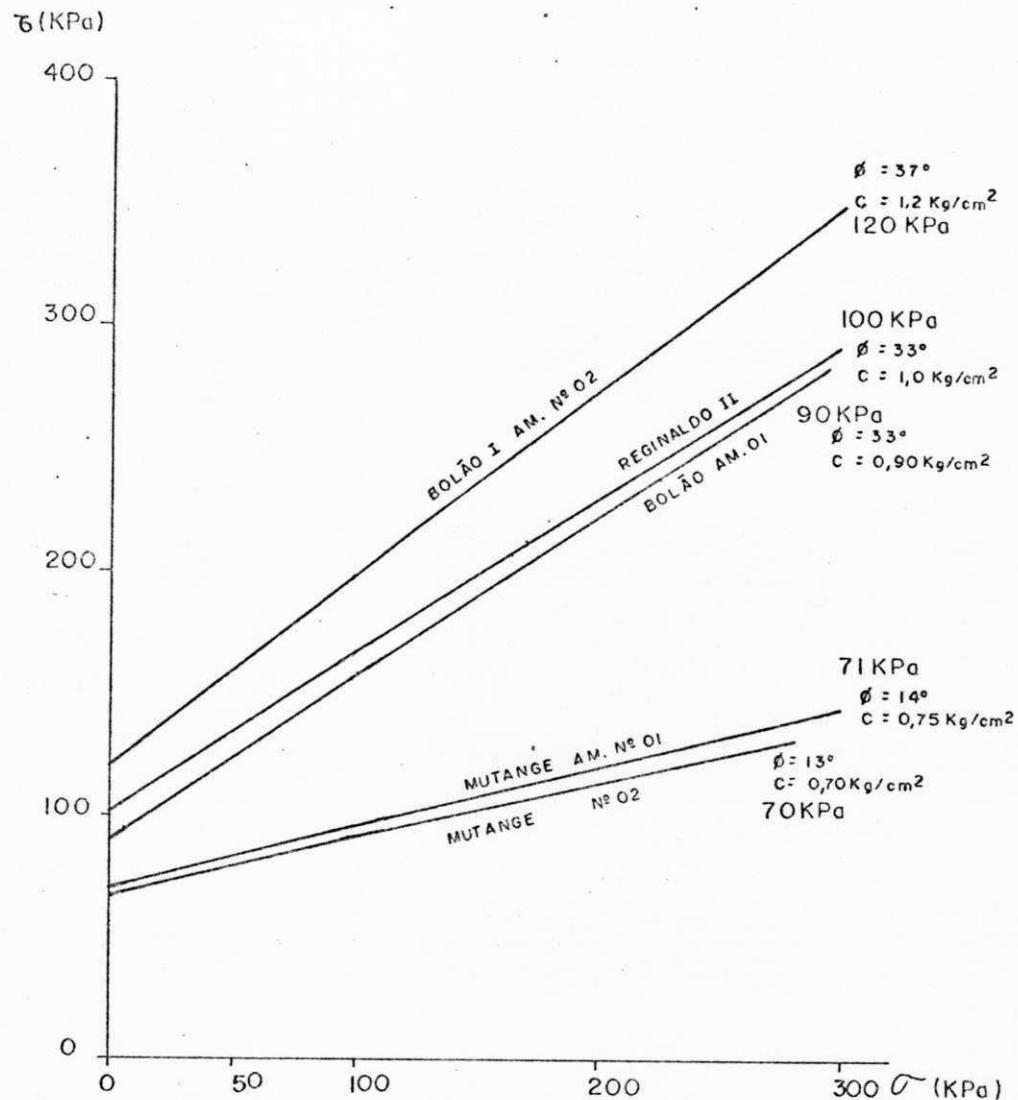
ENSAIOS DE CISALHAMENTO DIRETO
RESISTÊNCIA DE PICO
UMIDADE NATURAL
AMOSTRAS INDEFORMADAS

Os resultados encontrados são mostrados no Gráfico Nº 05 que apresenta o conjunto de ensaios com seus coeficientes angulares e interceptos de coesão, bem como no Quadro Nº 15 que mostra os valores de coesão, ângulo de atrito interno e umidade de cada amostra de solo estudado. Estes valores do Quadro Nº 15 mostram que no ensaio de cisalhamento direto, os valores da coesão e do ângulo de atrito interno mantiveram-se coerentes com os valores obtidos nos ensaios triaxiais, cujos comentários comparativos são realizados a seguir.

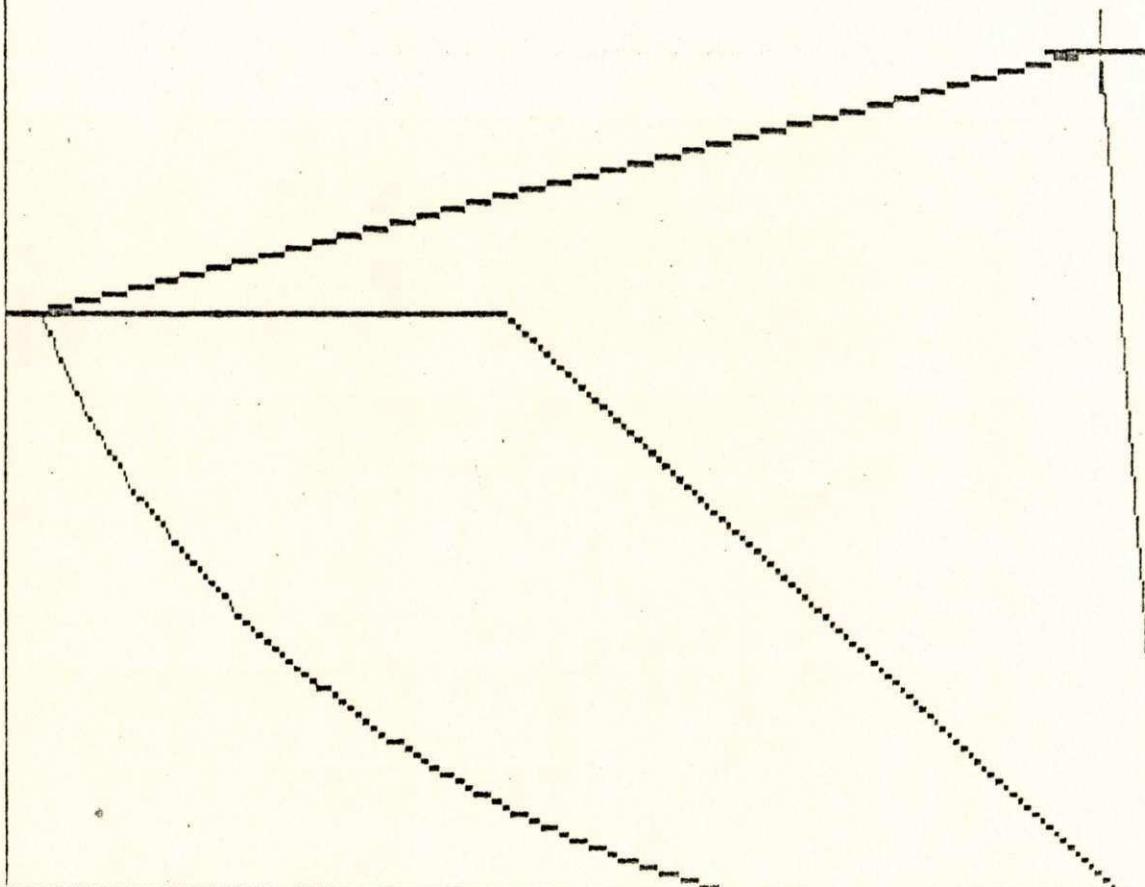
X₀= 22,50
Y₀= -12,50
R = 42,50
FS= 1,424

F I G U R A Nº 13 - Seção transversal da encosta Chã de Bebedouro
na umidade natural e características de seu
círculo crítico de escorregamento

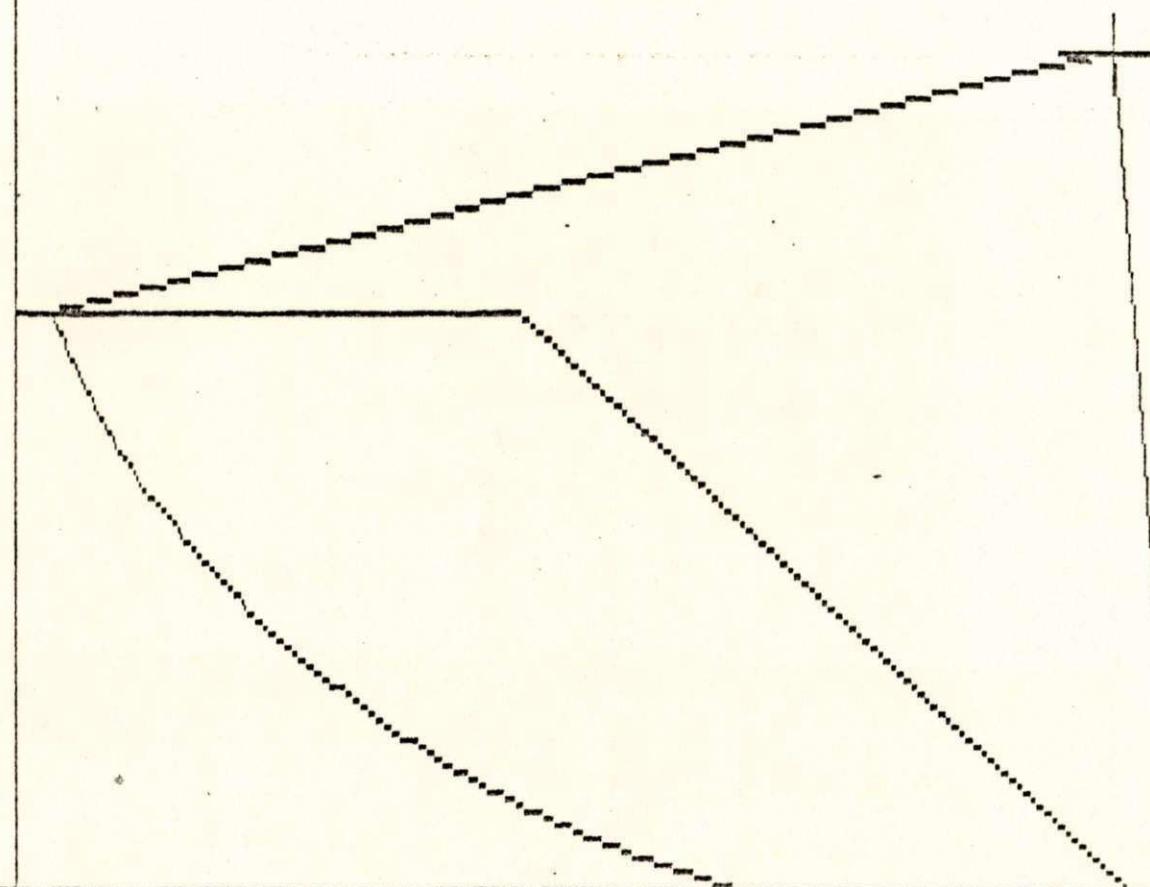
F I G U R A Nº 14 - Seção transversal da encosta Chã de Bebedouro,
saturada, e características de seu círculo
crítico de escorregamento

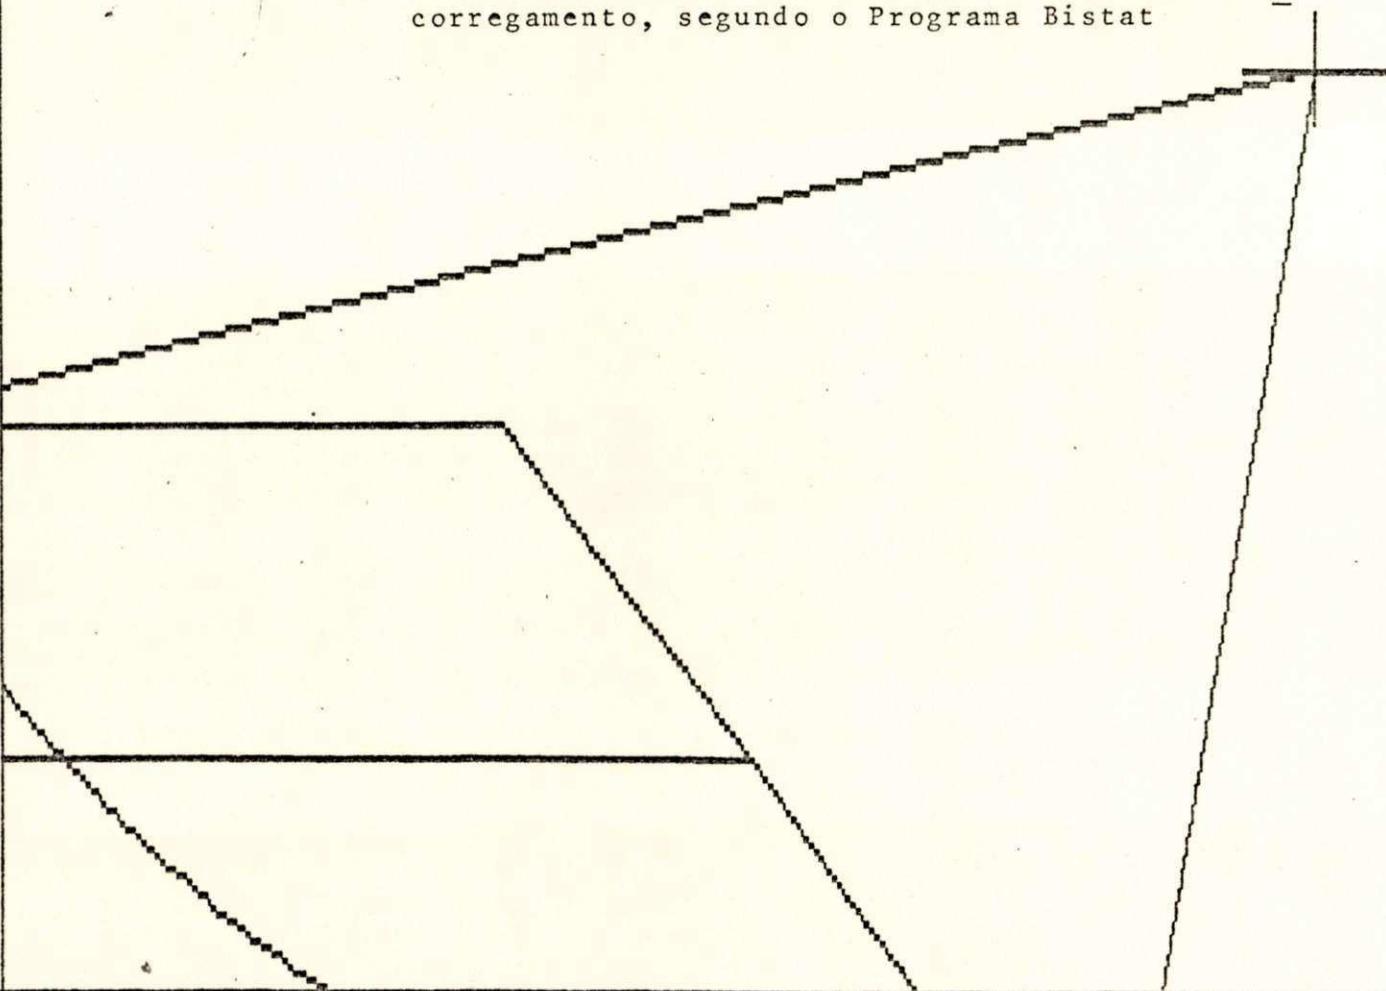
FIGURA N° 15 - Seção Transversal da Encosta Bolão I na Umidade Natural e características de seu Círculo Crítico de Escorregamento, segundo o Programa Bistat

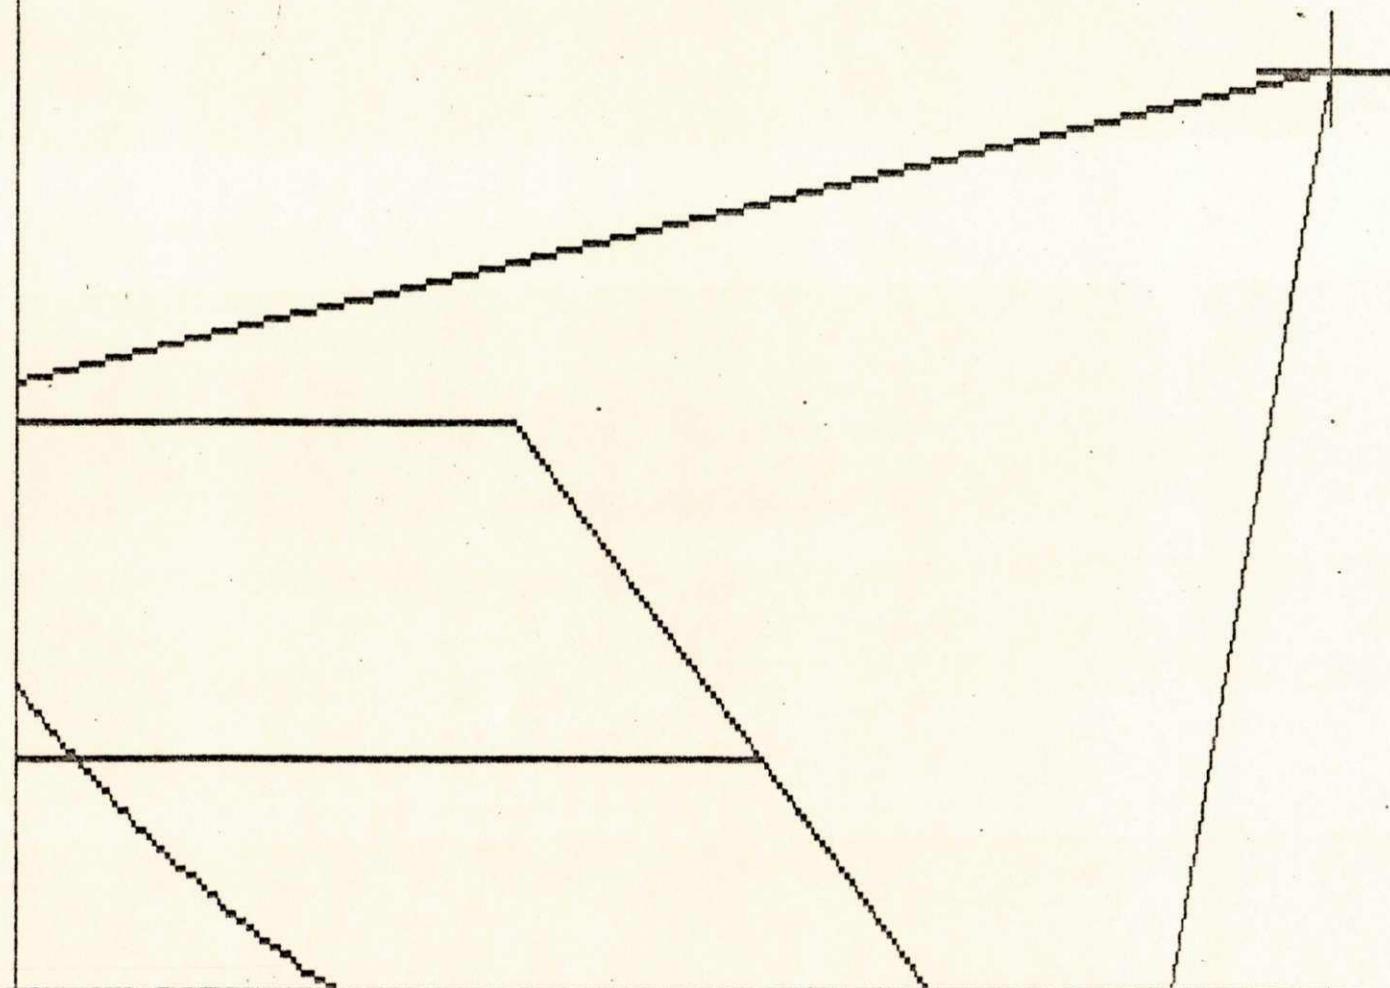
FIGURA N° 16 - Seção Transversal da Encosta Bolão I Saturada
e Características de seu Círculo Crítivo de Es-
corregamento, segundo o Programa Bistat

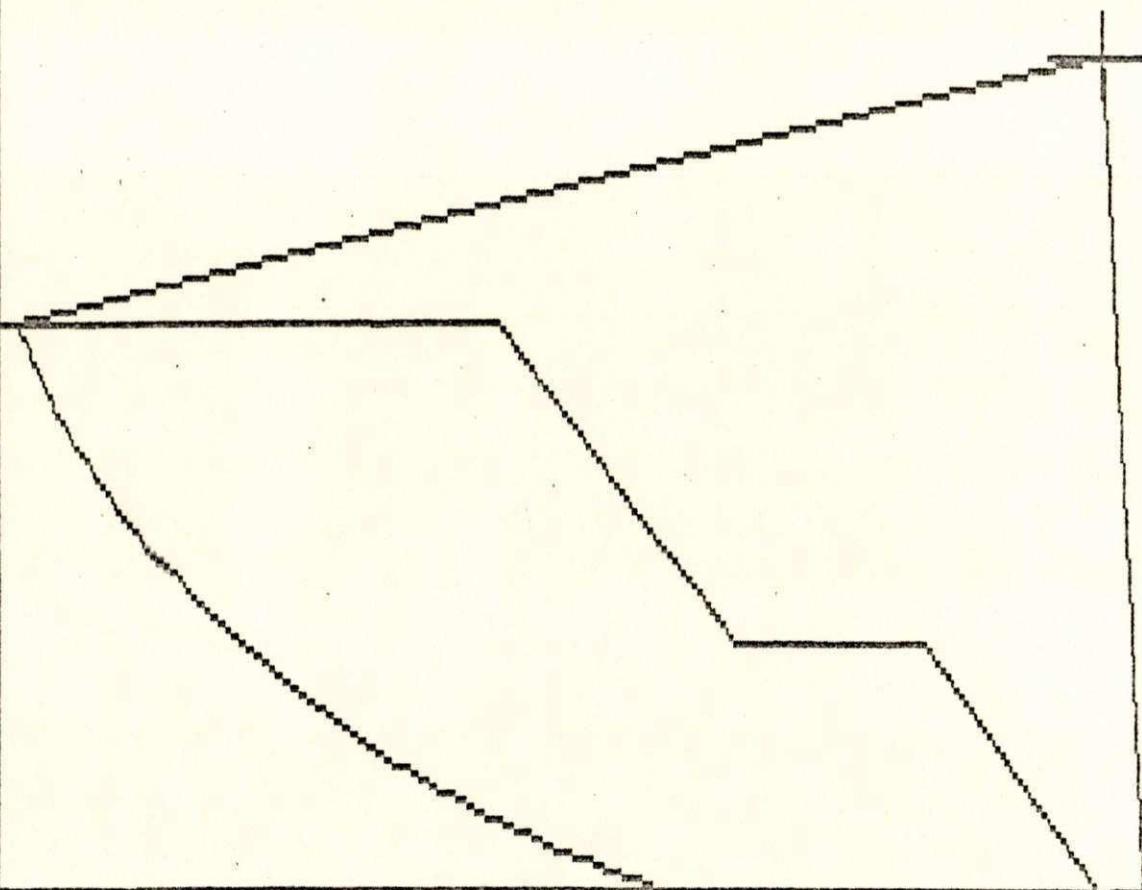
FIGURA N° 17 - Seção Transversal da Encosta Chã da Jaqueira na Umidade Natural e Características de seu Círculo Crítico de Escorregamento, seguno o Programa Bistat

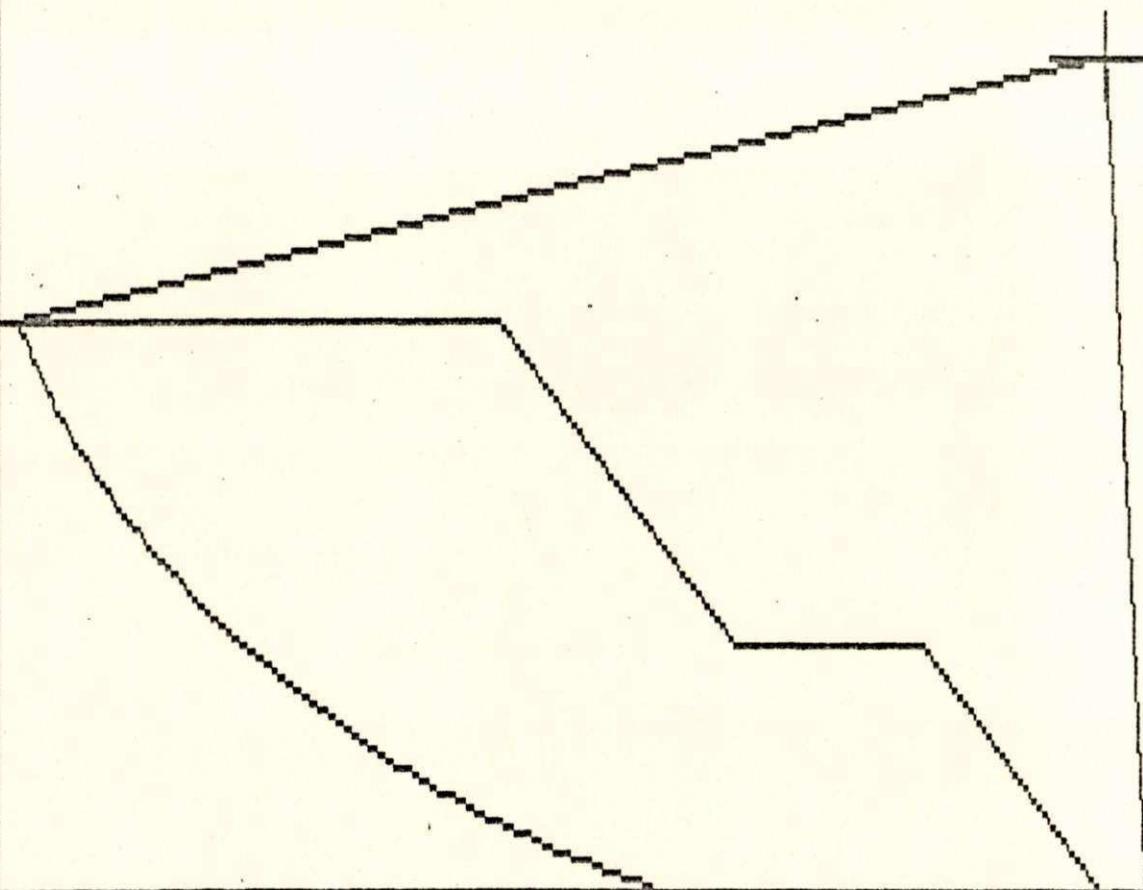
FIGURA N° 18 - Seção Transversal da Encosta Chã da Jaqueira, Saturada,
e Características de seu Círculo Crítico de Escorregamento,
Segundo o Programa Bistat
