UNIVERSIDADE FEDERAL DA PARAÍBA  
CENTRO DE CIÊNCIAS E TECNOLOGIA  
DEPARTAMENTO DE ENGENHARIA CIVIL  
ÁREA DE ESTRUTURAS

Relatório de Estágio Supervisionado

O presente relatório tem por objetivo apresentar as atividades desenvolvidas no estágio supervisionado realizado nas obras do Hotel Turístico e Centro Integrado de Treinamento e Convenções de Campina Grande.

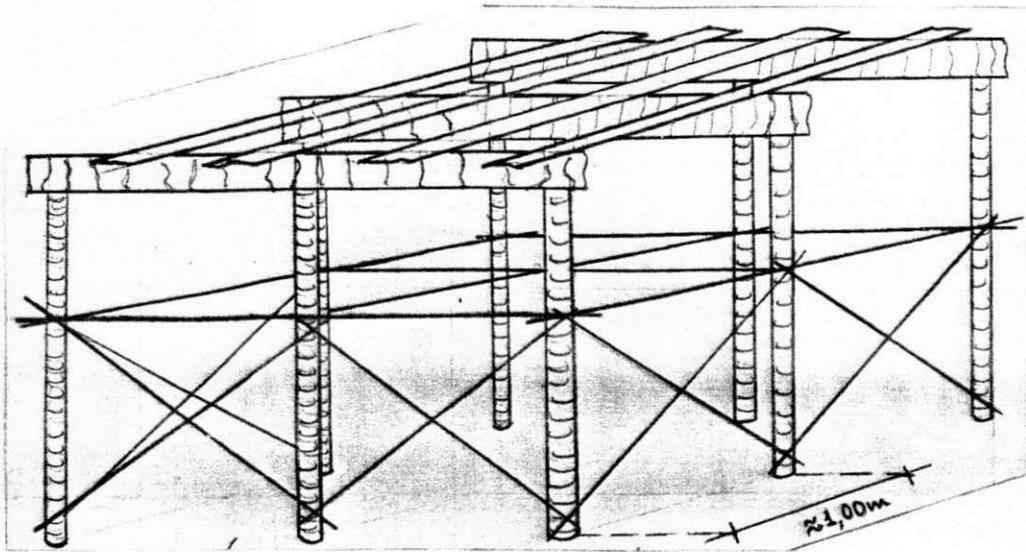
Escoramento das lajes.

O escoramento é sempre feito em madeira (veja figura). Somente no centro de convenções, devido à necessidade de rapidez / na execução, altura elevada entre o solo e a laje (aprox. 6 m) e grande peso da estrutura (vigas de 80x120, lajes de 15 cm de espessura) optou-se pelo escoramento metálico executado pela ESTUB.

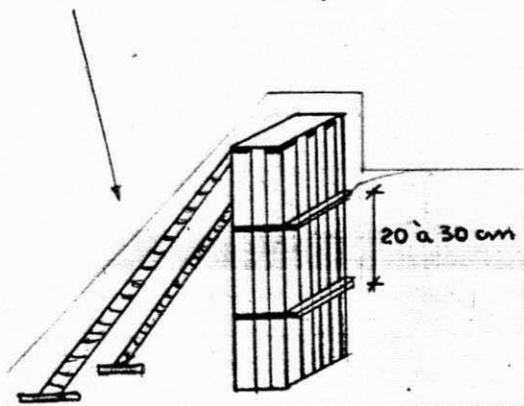
Corte Transversal.

Nas formas das lajes, vigas e pilares observa-se, além do madeirit resinado, a utilização de sarrafos de madeira em diversas direções (veja figura) no intuito de promover a contenção lateral dos painéis, evitando assim que as dimensões da seção transversal da peça sejam alteradas durante a concretagem.

este escoramento se repete nas 4 faces do pilar.

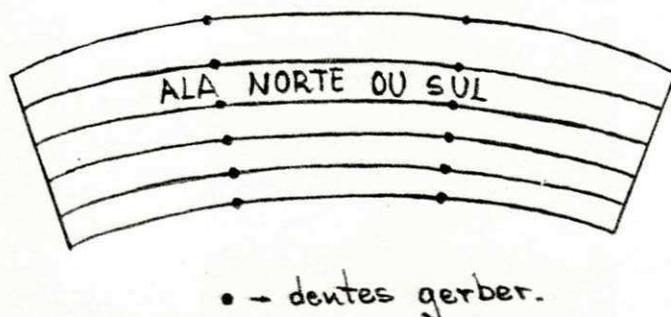
Concretagem das vigas e pilares: as vigas das alas norte e sul são todas em concreto armado com  $f_{ck}=18$  MPa e seção transversal de (12x50) ou (15x60), os vãos são variáveis, em torno de 4.0m de comprimento. Como no sentido norte-sul as alas têm quase 65 metros de comprimento, foram colocados 2 dentes gerber intermediários para cada conjunto de vigas nesta direção. Já que o vão cen -

tral servia de apoio para os dois vãos extremos, estes eram concretados após a concretagem daquele.
