**PROCESSOS EROSIVOS EM ENCOSTAS DE ÁREA URBANA: O
CASO DO MORRO DO URUBU**

Trabalho de conclusão de curso de categoria monografia apresentado à Universidade Federal de Campina Grande para a obtenção do título de graduado em licenciatura na área de Geografia.

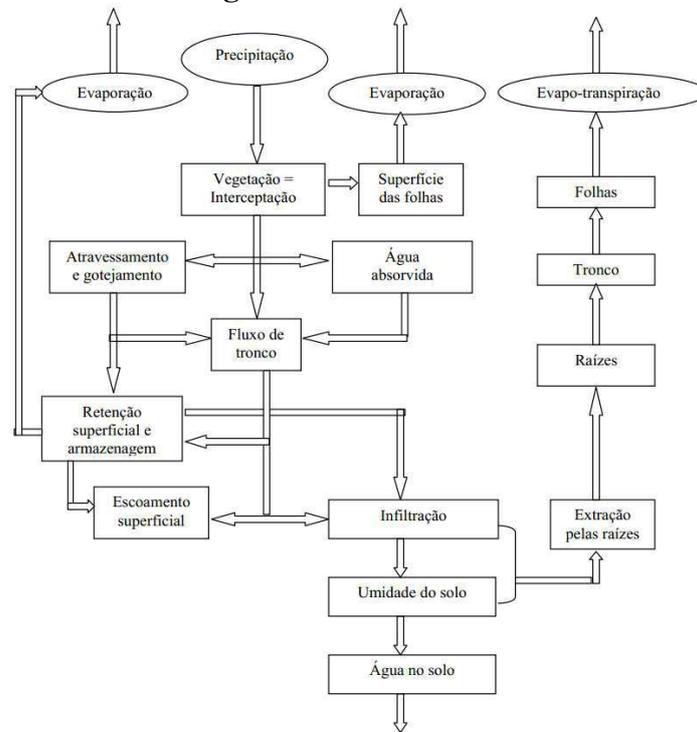
Figura 3 - Ciclo hidrológico de uma encosta com cobertura vegetal.

Nas duas figuras abaixo será apresentado o ciclo hidrológico de uma encosta com cobertura vegetal, e outro ciclo hidrológico de uma encosta sem a cobertura vegetal:

Nota-se que o ciclo hidrológico do solo de uma encosta é afetado drasticamente com a ausência da cobertura vegetal, destacando-se o aumento na erosão do solo e a rápida infiltração e saturação do mesmo.

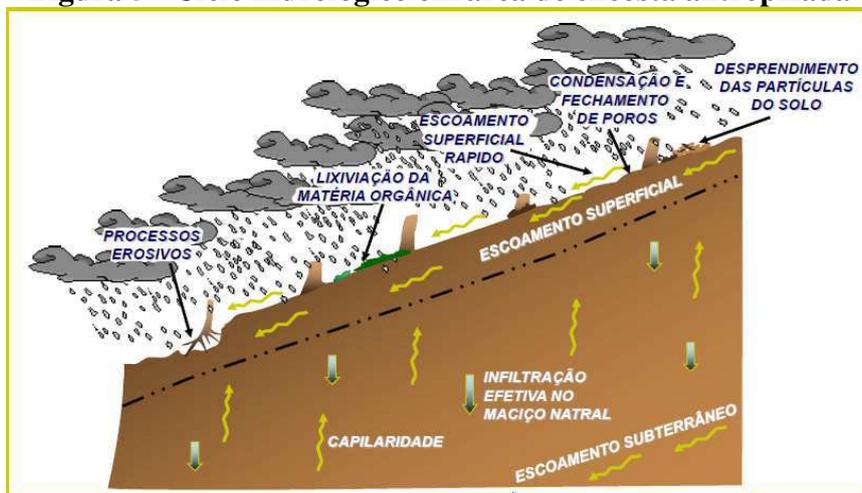
Figura 5 - Ciclo hidrológico em área de encosta antropizada

O início dos fenômenos erosivos está ligado ao ciclo hidrológico das chuvas nas áreas desprovidas de cobertura vegetal (figura 5). A partir do contato direto da água pluvial com o solo, inicia-se o processo de infiltração da água no solo. Quanto mais desprovido de vegetação no solo, mais rápido dar-se-á a infiltração. Guerra (2008, p.166) afirma que: “[...] quando o solo não consegue mais absorver água, o excesso começa a se mover em superfície ou em subsuperfície, podendo provocar erosão, através do escoamento das águas”. Assim, dá-se origem ao processo de escoamento superficial, na qual as águas pluviais, incapazes de infiltrar-se no solo que já está saturado, escoam ao longo da superfície, na forma de um lençol de água, distribuídas uniformemente (GUERRA, 2008).

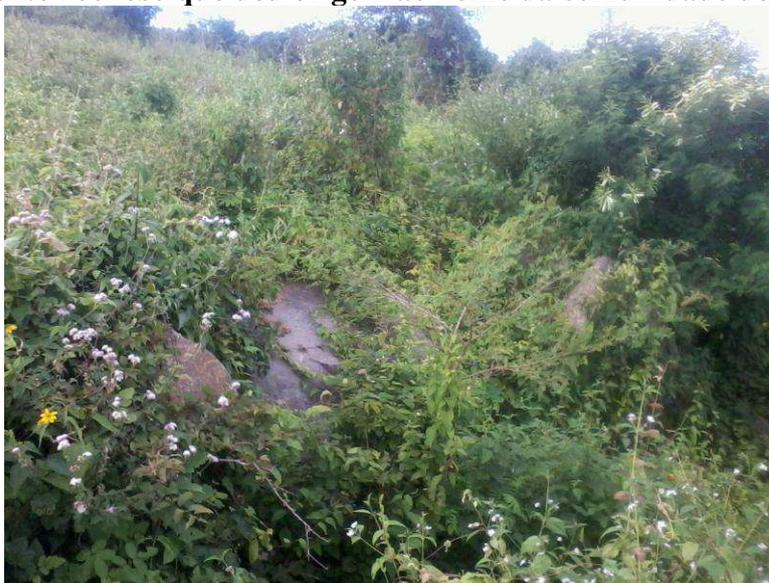
Figura 7 - Afloramento rochoso que deu origem ao nome da comunidade do Morro do Urubu

A origem do nome Morro do Urubu se deu através do fato de que, anteriormente existia um afloramento rochoso na parte mais alta da comunidade na qual os urubus costumavam pousar (Figura 7).

Esta imagem era vista à distância por bairros vizinhos. Algumas pessoas das redondezas começaram a chamar de Morro do Urubu e foi se espalhando o apelido, ficando associado o nome à comunidade local. Tempos depois, o afloramento rochoso foi diminuído através da extração de sua rocha para a construção de algumas casas na comunidade, tornando-se invisível à distância. Vale salientar que a comunidade do Morro do Urubu está dentro do bairro do Novo Bodocongó.

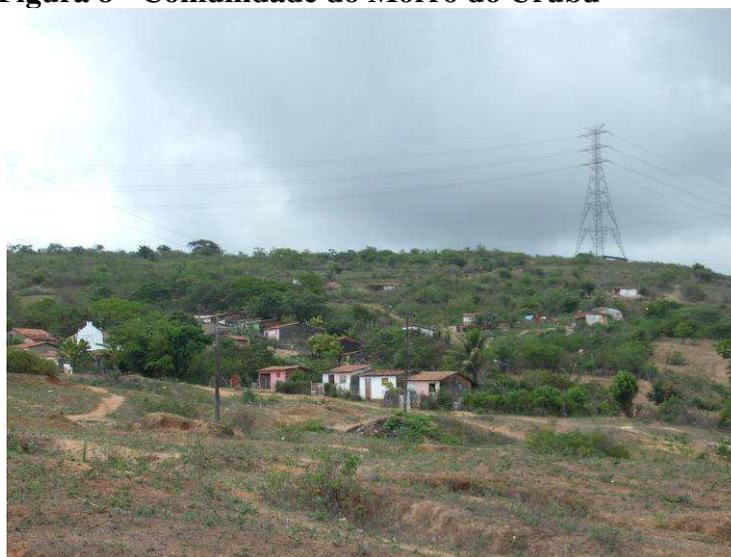
Figura 8 - Comunidade do Morro do Urubu

A comunidade do Morro do Urubu habita uma extensão de terra que apresenta uma morfologia imprópria para a ocupação sem um manejo de solo consciente, que são as áreas de encostas (Figura 8). A possibilidade de riscos socioambientais, especificamente o escorregamento de encostas, na extensão do Morro do Urubu, é presente na paisagem, porém, não se apresenta como um risco iminente.

Pode-se constatar facilmente *in loco* que a comunidade do Morro do Urubu situa-se em uma área de afloramento rochoso cujo solo é pouco profundo, apesar de que em algumas áreas, o solo se apresenta um pouco mais profundo, com a presença de árvores de médio porte. Desta forma, o risco de escorregamentos de encostas são minimizados. No entanto, a continuidade dos processos erosivos presentes neste sítio natural pode mudar esta realidade a médio ou longo prazo.

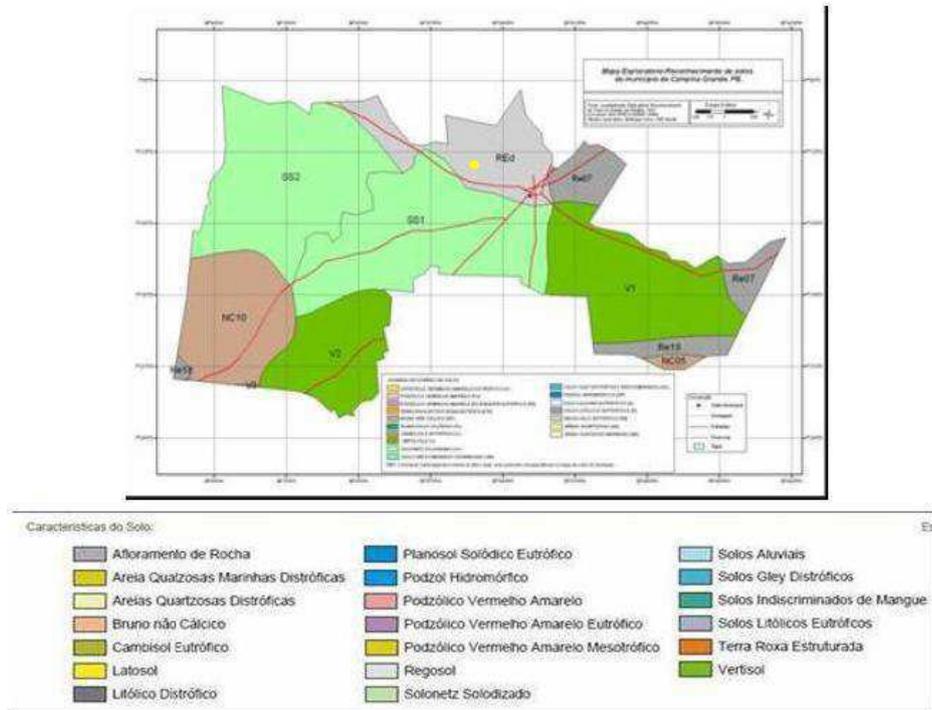
Figura 9 – Cartograma com a identificação dos solos de Campina Grande, com destaque para a localização do Morro do Urubu (círculo amarelo).

A figura 9 apresenta os solos do município de Campina Grande – PB, na qual a comunidade do Morro do Urubu está representada, através de um círculo amarelo, localizando-se na porção de Regosol (neossolo regolítico) na qual caracteriza-se por ser um solo pouco desenvolvido, contendo apenas os horizontes A, C e R. Este solo possui textura arenosa, apresentando alta erodibilidade, como pode ser constatado adiante. A localização do Morro do Urubu no mapa foi feito de forma aproximada, não exata, através da análise da imagem de satélite do Google Earth com o mapa de solo com o objetivo de representar a localização do objeto de estudo.

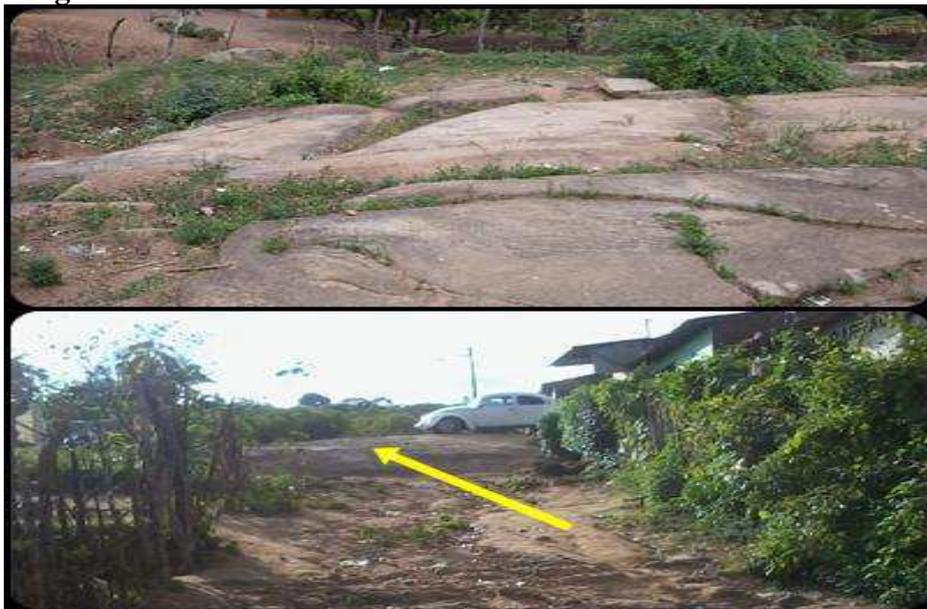
Figura 10 A e B - Afloramentos rochosos no Morro do Urubu

Durante as visitas a campo, foi possível verificar alguns afloramentos rochosos ao longo da extensão da comunidade, como pode ser observado nas figuras 10 A e B:

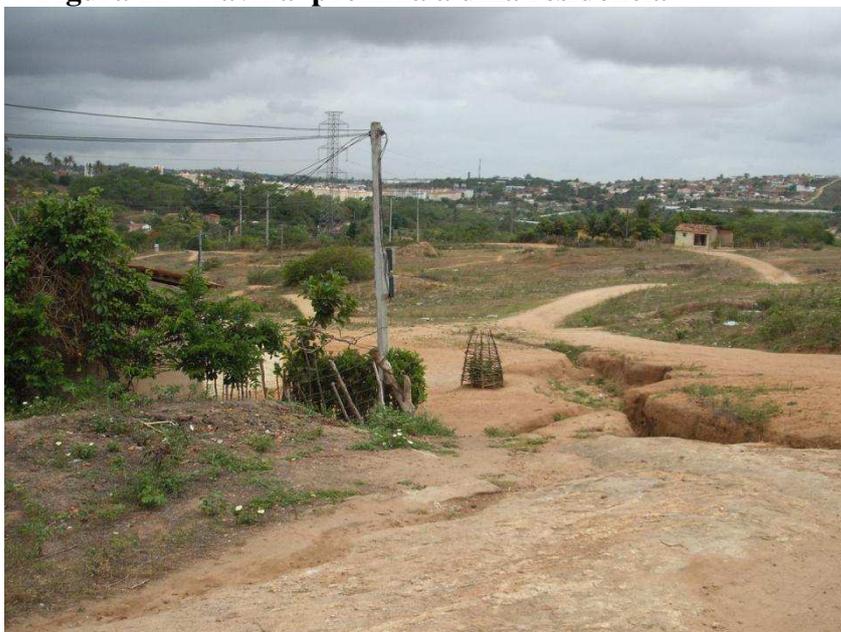
Figura 11 - Ravina próxima a uma residência

No acesso principal à comunidade do Morro do Urubu, localiza-se de imediato uma ravina, de tamanho considerável, em frente a uma residência (figura 11), representando um potencial risco aos moradores da casa.

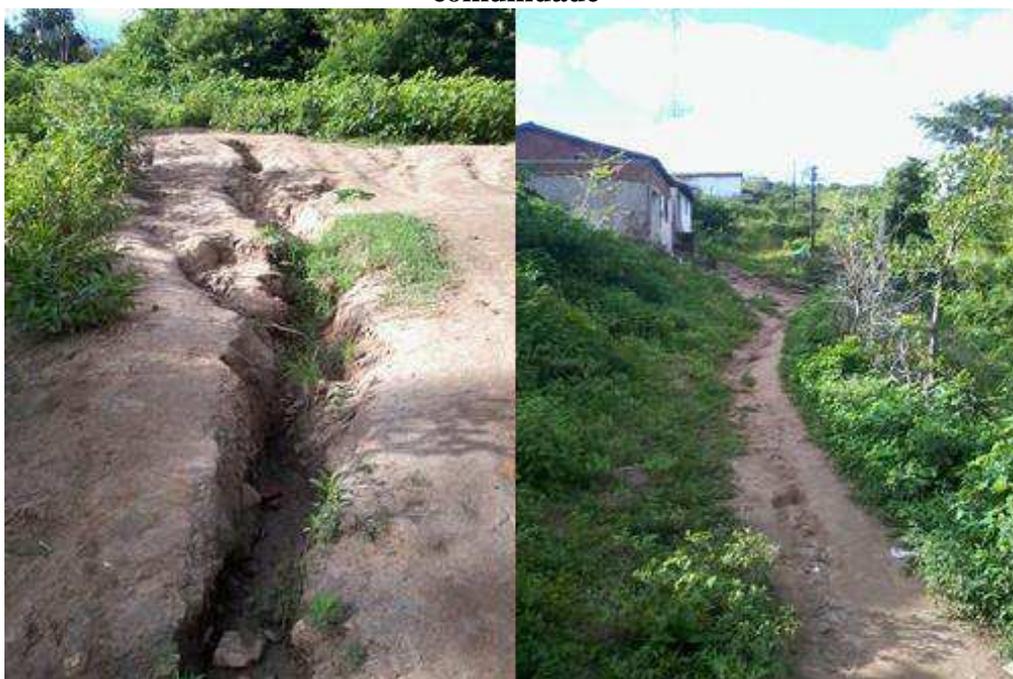
Figura 12 A e B - Ravina (A) e sulco em processo de ravinamento (B), no interior da comunidade

Nos caminhos criados pelos moradores para acesso à comunidade, encontra-se processos erosivos em intensidades diferentes, como ravinas e sulcos (figura 12 A e B). Esses caminhos são criados a partir da retirada da cobertura vegetal, assim como a compactação do solo devido à constante locomoção dos moradores nestes percursos.

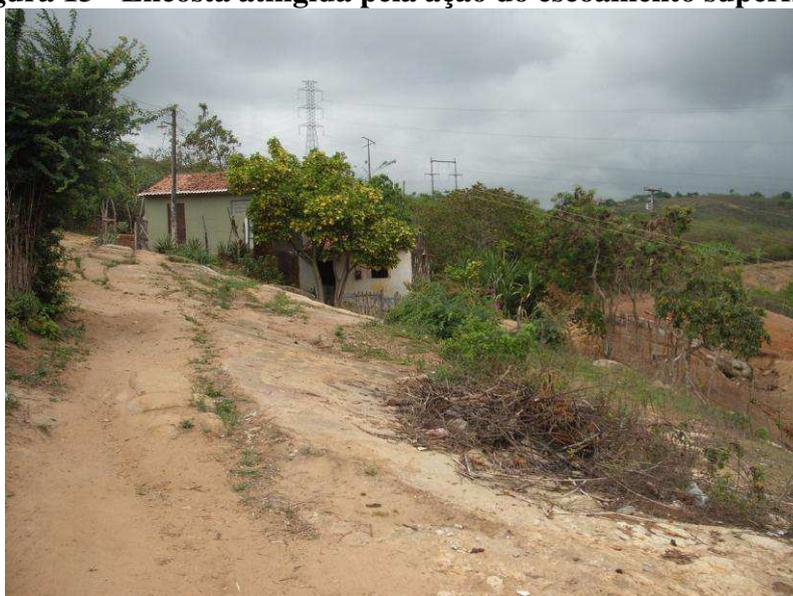
Figura 13 - Encosta atingida pela ação do escoamento superficial

Um dos processos erosivos que afeta bastante a área se refere à ação de transporte de partículas do solo durante o escoamento superficial. A figura 13 evidencia o efeito do escoamento superficial insidente em uma encosta, na qual a mesma não apresenta mais solo, este tendo sido erodido pela ação erosiva laminar das águas pluviais.

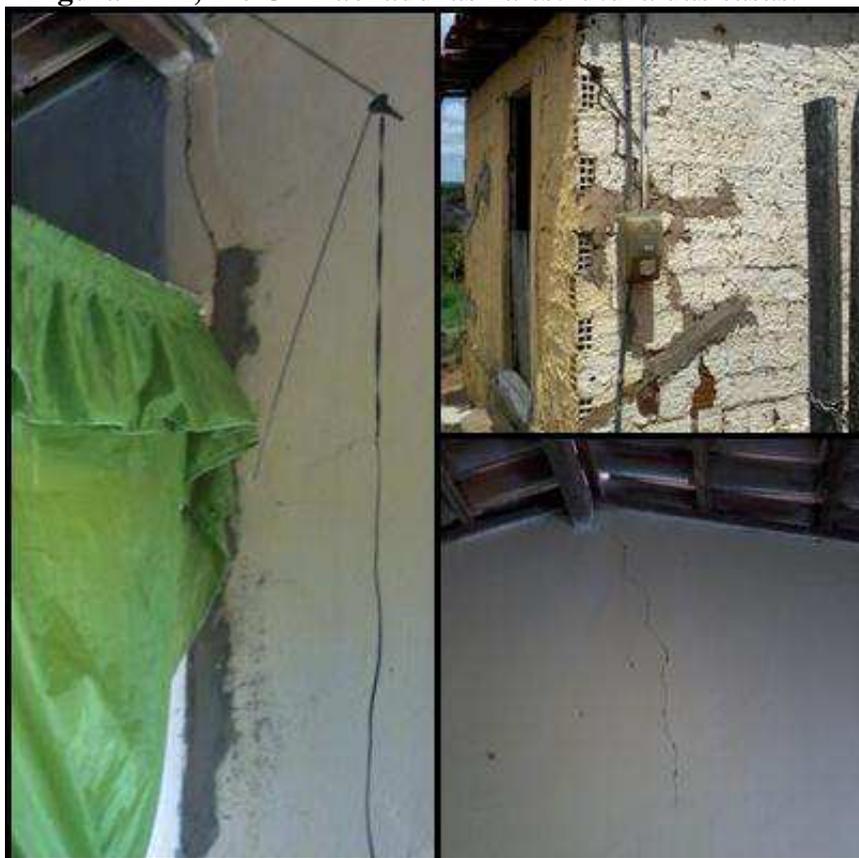
Figura 14 A, B e C - Rachaduras na estrutura das casas.

Uma situação frequente na comunidade estudada é a rachadura das paredes e dos pisos das casas (figura 14 A, B e C). Esta situação pode ser causada devido a um conjunto de fatores como: falta de um projeto de construção das casas (especificamente o alicerce); o processo de expansão e contração das rochas durante o ciclo de dia e noite; processos erosivos no solo, através da remoção de partículas.

Na tentativa de conter estas rachaduras, os moradores encimentam as partes rachadas colocando pedaços de ferro no interior da parte rachada, na esperança de tornar a estrutura mais resistente.

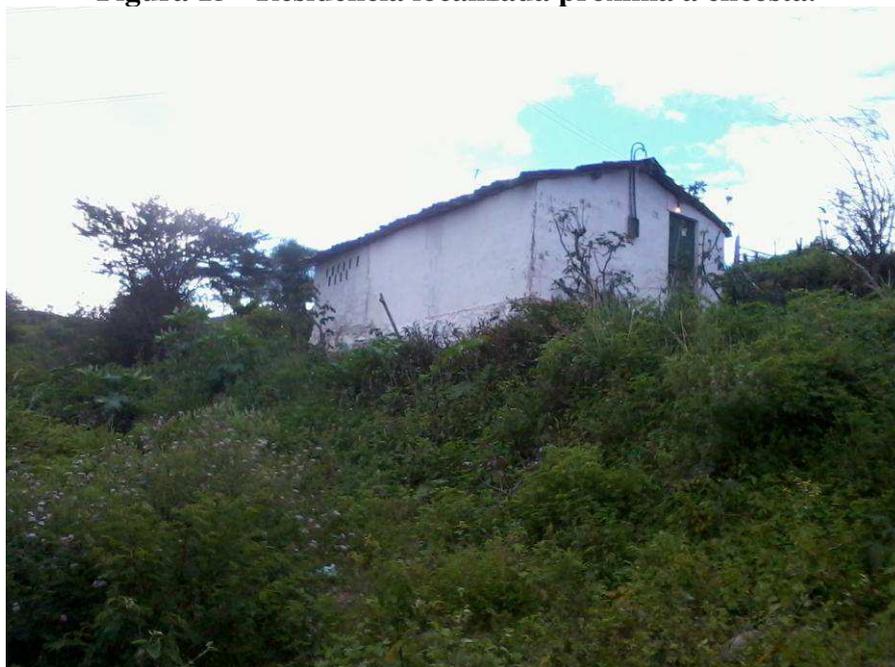
Figura 15 - Residência localizada próxima à encosta.

A figura 15 retrata uma residência localizada muito próxima a uma encosta. Enquanto existir a cobertura vegetal na encosta, o risco de deslizamento da mesma é minimizado devido aos benefícios que a cobertura vegetal exerce sobre o solo. Caso esta vegetação seja retirada, esta encosta perderá sua aparente estabilidade.

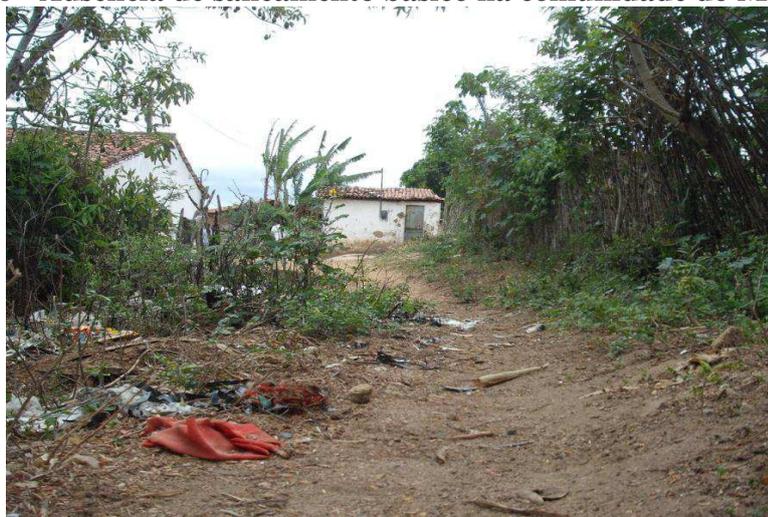
Figura 16 - Ausência de saneamento básico na comunidade do Morro do Urubu

Outro problema, que não diz respeito diretamente a processos erosivos, mas merece destaque é a ausência total de saneamento básico e infraestrutura na comunidade do Morro do Urubu (Figura 16). Em razão disso, os moradores lidam com episódios de dengue frequentemente, além de outras doenças veiculadas pela água. Segundo moradores, agentes comunitários de saúde não atuam na comunidade, ficando esta população a mercê de cuidados. Para piorar, a comunidade do Morro do Urubu, assim como o bairro do Novo Bodocongó não possui de serviços de saúde, nem de transporte público, e o acesso de uma ambulância para o Morro do Urubu é impossibilitado devido à topografia acidentada do local (Figura 17).

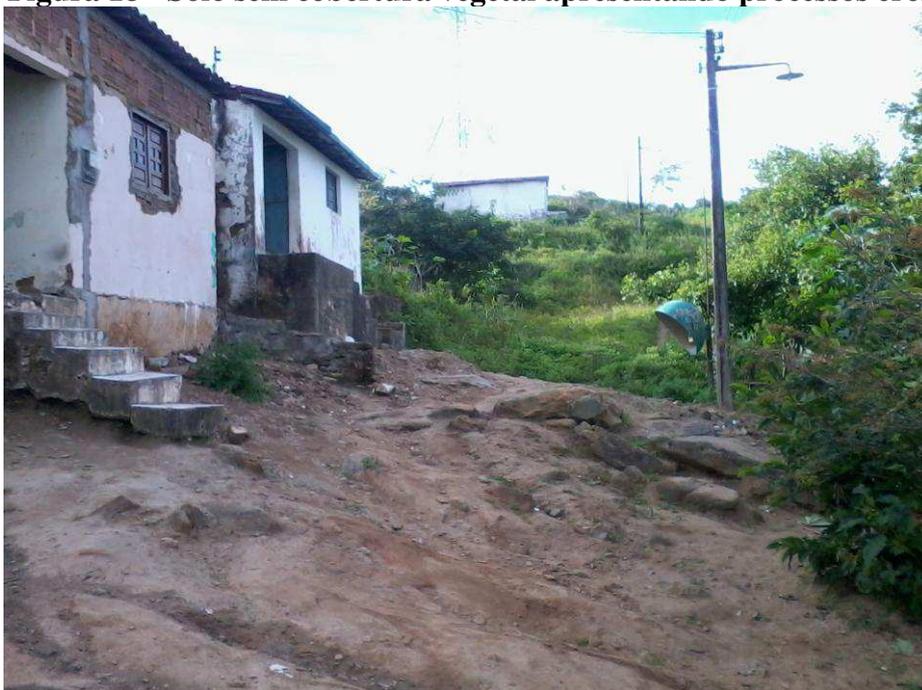
Figura 18 - Solo sem cobertura vegetal apresentando processos erosivos

Um fator de alteração antrópica muito presente no Morro do Urubu é a retirada da cobertura vegetal e consequente exposição dos solos. Esta ação antrópica resulta no aumento da energia e velocidade das águas pluviais e servidas, potencializando a atuação de processos erosivos laminares no solo, avançando para erosões lineares (figura 18). Como resultado disso, o transporte de material sedimentar ao longo das linhas de drenagem naturais até a comunidade de base local ali existente, resulta no assoreamento do riacho próximo, intensificando o risco de enchentes ali já existente.

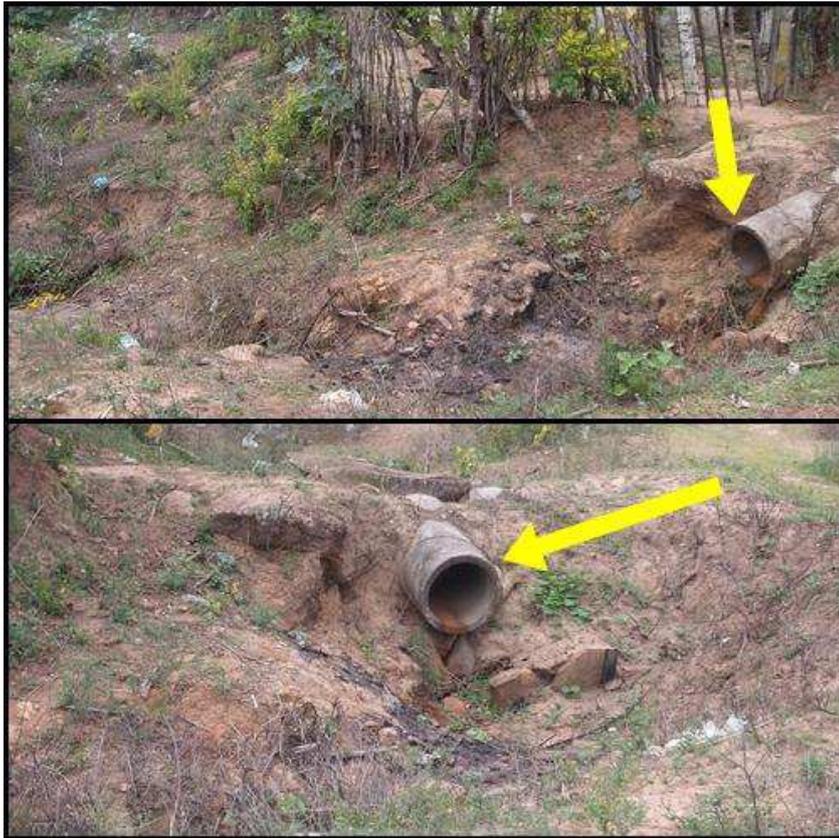
Figura 19 A e B - Lançamento de águas servidas diretamente no solo, potencializando a erosão linear e encharcamento do solo

Mais um fator antrópico presente na comunidade do Morro do Urubu é o lançamento de águas servidas. A ausência de infraestrutura nesta comunidade faz com que os moradores improvisem na forma de drenagem das águas servidas. Neste caso, o que ocorre é o lançamento dessas águas diretamente no solo desprotegido. Sendo assim, a dispersão dessas águas servidas ocorre de forma não difusa, criando cursos d'água preferenciais formando sulcos no solo, ou infiltra-se no solo.

No caso da Figura 19 A e B, o lançamento das águas servidas, efetuada através de um cano de esgoto que despeja a água diretamente no solo, encharcou o solo abaixo, no qual uma grande parte de material foi removido através da chuva. O solo próximo à casa começa a ser erodido de forma mais acentuada na proximidade do cano, representando um possível risco futuro de deslizamento dessa encosta.

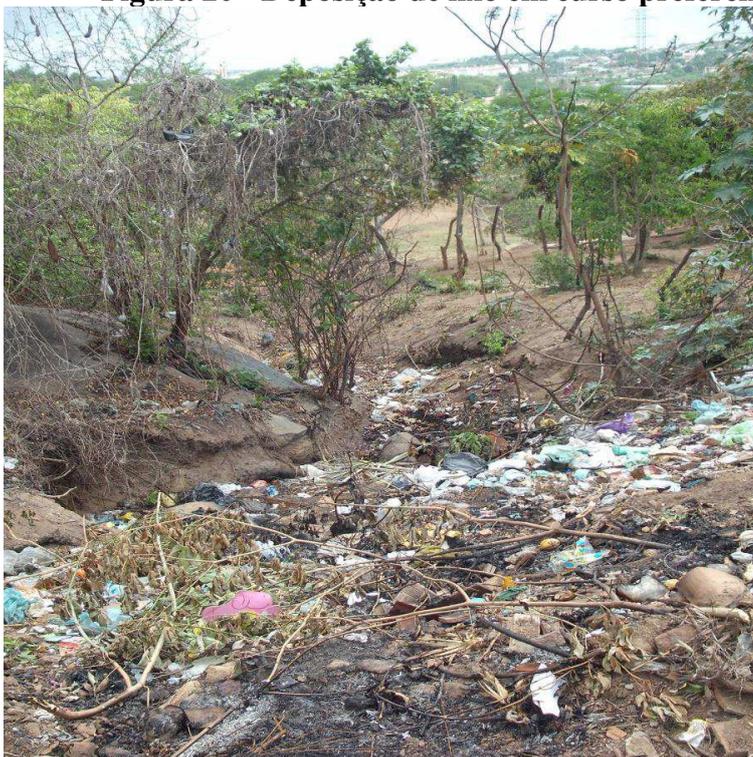
Figura 20 - Deposição de lixo em curso preferencial água

Devido à inexistência de infraestrutura e serviços na comunidade do Morro do Urubu, a comunidade deposita seu rejeito sólido nas proximidades das suas moradias. Um dos locais de depósito de lixo é uma grande ravina, formada pela erosão linear devido ao lançamento de águas servidas (figura 20). Além disso, esta ravina constitui um curso de escoamento preferencial d'água, que corre para o nível de base local, onde existem um pequeno aglomerado de casas. Além de contribuir para o escorregamento da encosta, devido ao encharcamento do lixo, aumentando seu peso e desestabilizando a encosta, existe a possibilidade de contaminação tanto do lençol freático, através da infiltração da água na ravina, quanto à contaminação das águas situadas no nível de base desta encosta.

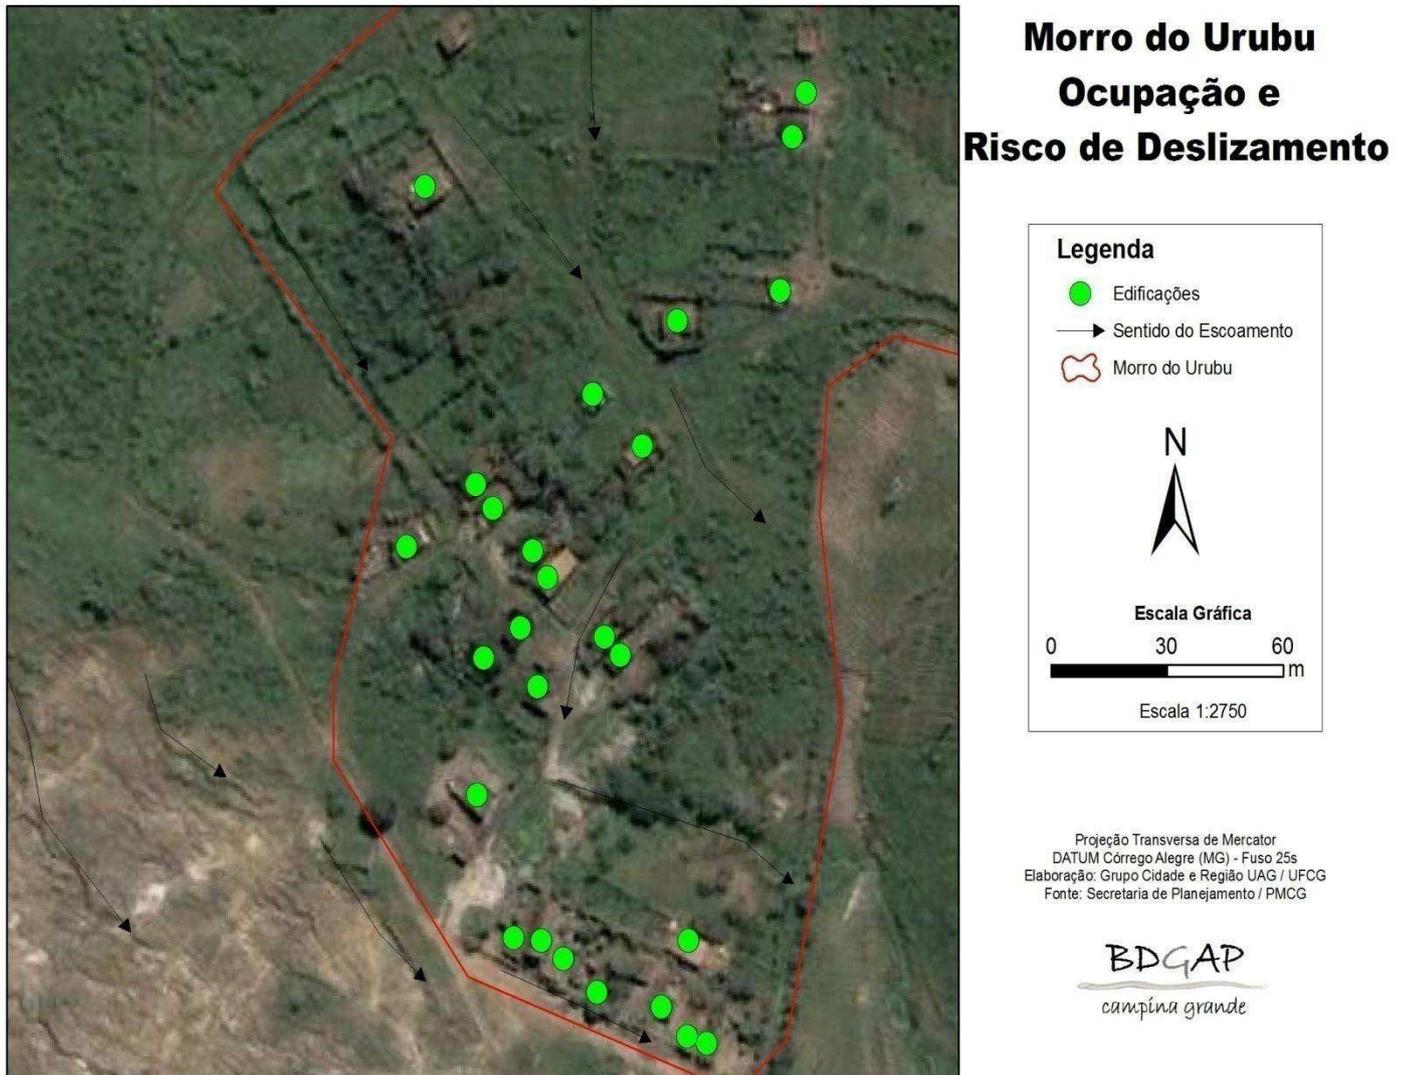
Figura 21 - Edificações presentes no Morro do Urubu e o sentido do escoamento das águas de chuva.

A Figura 21 mostra a comunidade do Morro do Urubu, as 26 edificações presentes e os caminhos do escoamento das águas da chuva. Na parte mais clara do cartograma, fica perceptível a intensidade da erosão naquele local. Todo o fluxo água é despejado na base local, onde se encontram outro assentamento precário. Sendo assim, os riscos enfrentados e potencializados pela comunidade do Morro do Urubu incide diretamente sobre o nível de base local da drenagem. A linha de drenagem que se dirige à base local, deposita a água em um riacho próximo à comunidade ali presente. O que ocorre em épocas de chuva é a inundação do riacho da base da encosta devido à grande quantidade de água que desce o morro com grande energia (figura 21).

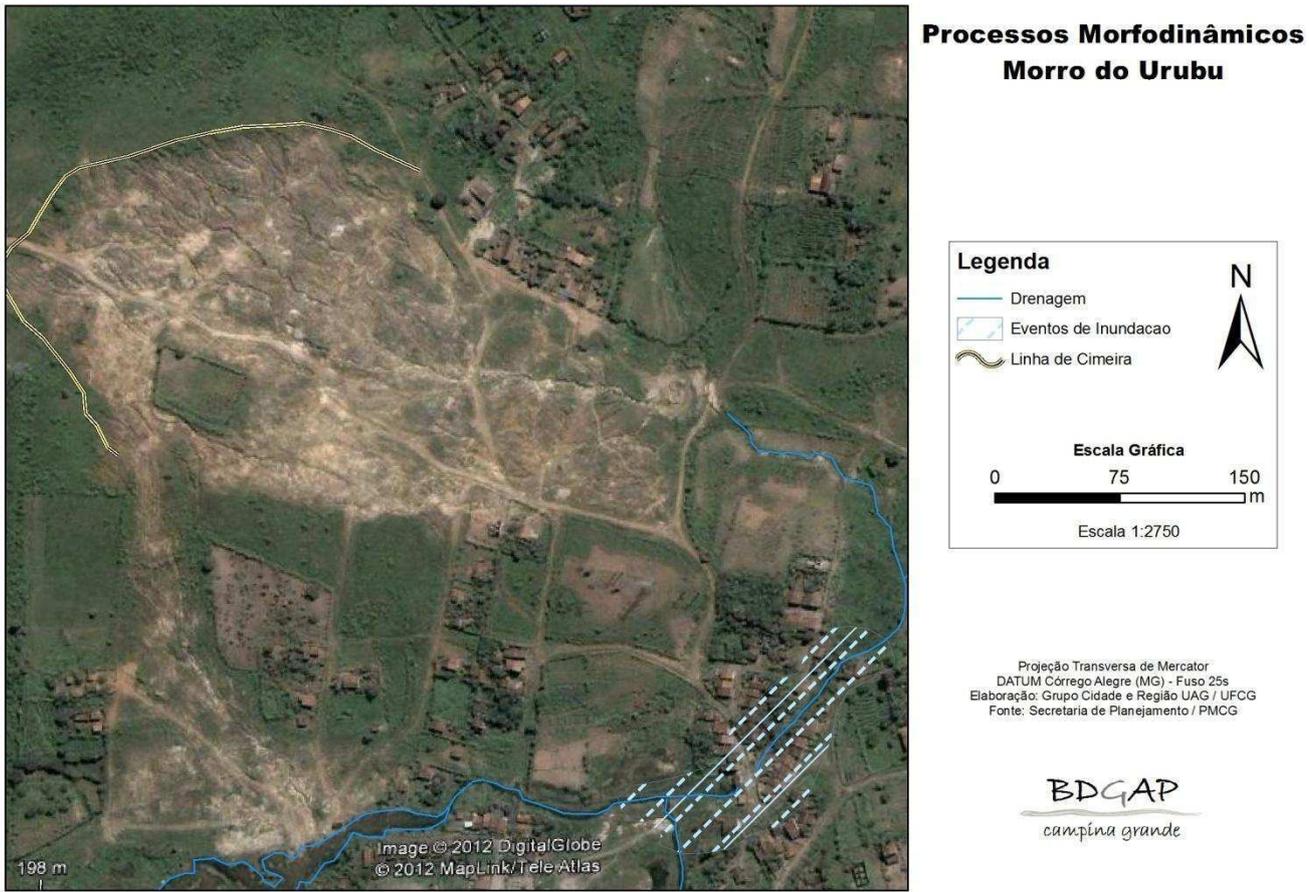
Figura 22 - Processos morfodinâmicos do Morro do Urubu e proximidades

A figura 22 apresenta os processos morfodinâmicos do Morro do Urubu e suas proximidades, identificando a linha de drenagem natural das águas de chuva; o local de ocorrência de enchentes; assim como a linha de Cimeira.

Nesta figura, percebe-se que existe uma área mais clara, caracterizando solo exposto. A causa disto foi a ação antrópica a partir da extração de solo para a construção civil. O resultado foi a alteração da dinâmica natural da área, causando processos erosivos acentuados, em forma de ravinas, com extensões e profundidades diversas, nas quais é possível identificar algumas através do figura 22.
