**AS ÁREAS DE RISCO DO RIACHO DE BODOCONGÓ, CAMPINA GRANDE-
PB.**

Trabalho de Conclusão de Curso, Modalidade Artigo, apresentado ao Curso de Pós-Graduação em Geografia, da Universidade Federal de Campina Grande - PB, como Requisito para Obtenção do Grau de Especialista em Análise Regional e Ensino de Geografia sob orientação do Prof. Dr. Luiz Eugênio Pereira Carvalho.

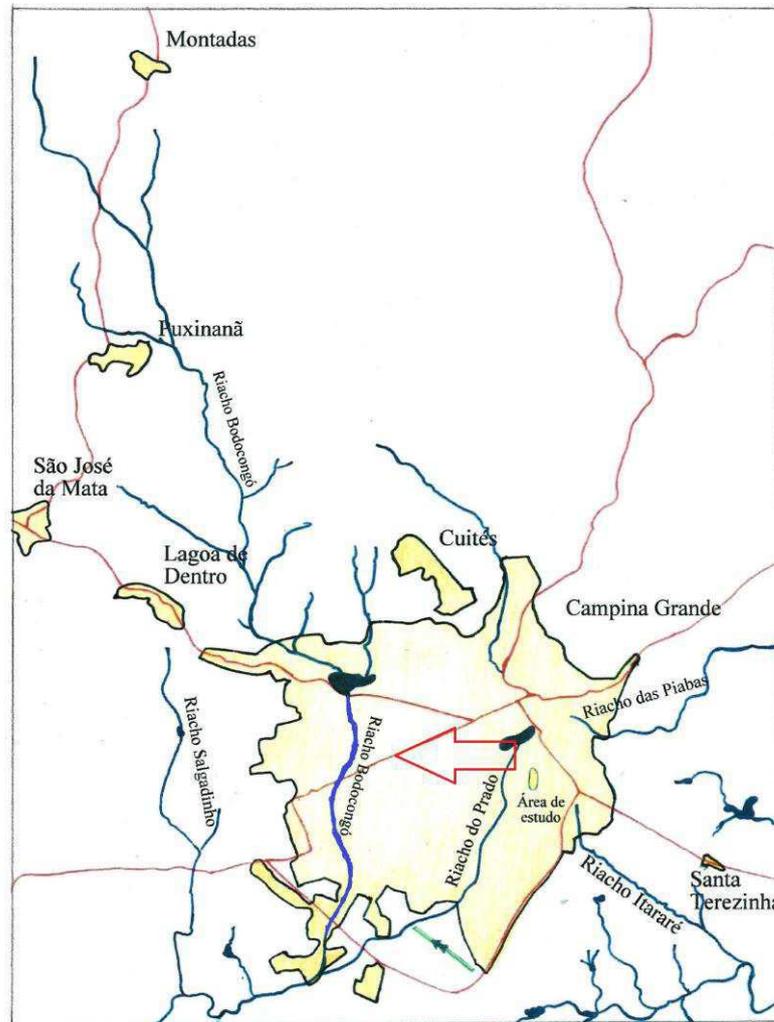
Mapa 01. A Cidade de Campina Grande e os Riachos de Bodocongó, Prado e Piabas.

A seta vermelha no mapa aponta para a sub-bacia do Riacho Bodocongó, no qual encontra-se o objeto de estudo desta pesquisa.

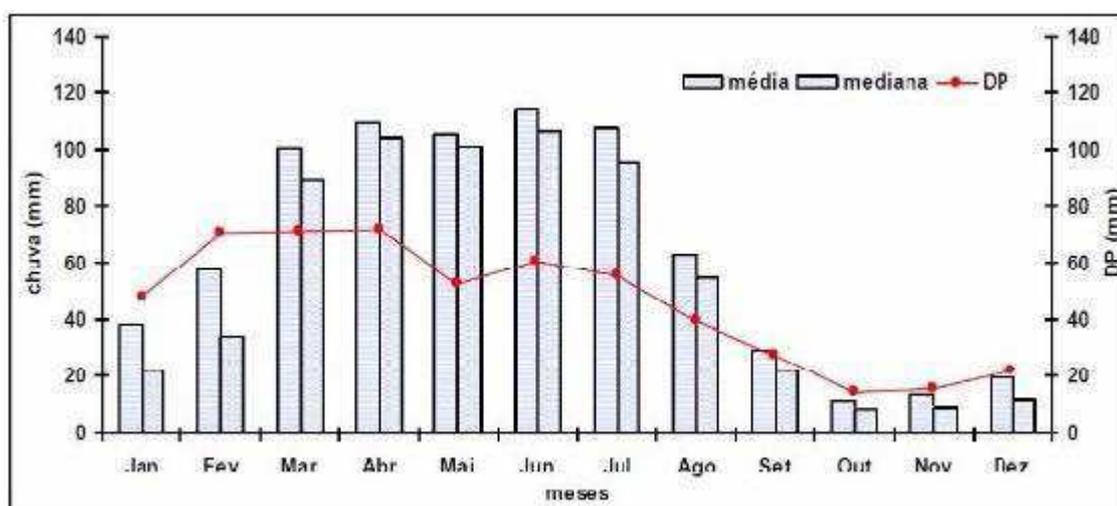
Figura 01- Cidade de Campina Grande. Médias das Precipitações.

O gráfico acima mostra as médias e os meses em que as chuvas são mais frequentes, todavia isso não implica dizer que nos demais meses não ocorram chuvas torrenciais que podem levar os pontos considerados de risco a alagamento, mesmo quando as médias históricas de chuvas desses meses são menores.

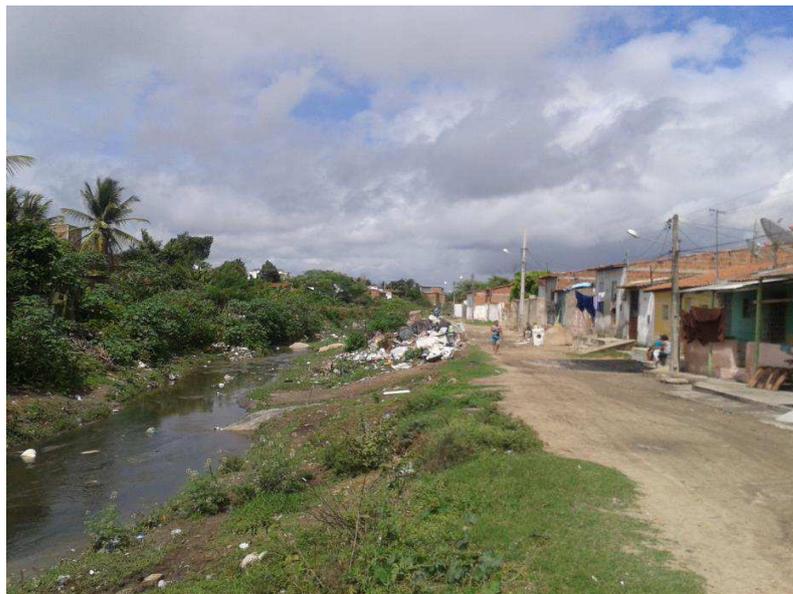
Figura 02- Rua Fortaleza

Mesmo que no curso do Riacho a maioria das ruas tenham coleta de lixo e, que passam pelas mesmas regularmente, os moradores apresentam como hábito jogar lixo no canal ou nas margens do açude, o que denota pouca informação sobre as questões ambientais que podem ocasionar riscos. Questões essas que perpassam por comportamento de educação domésticas ambientais além de questões políticas - eleitorais em alguns casos.

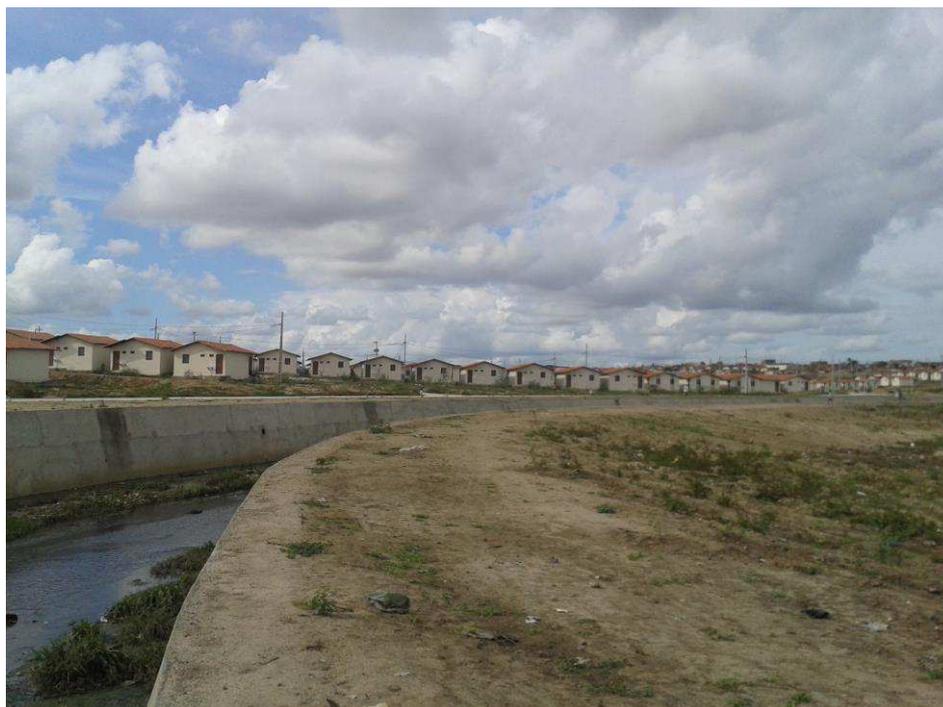
Figura 03- Bairro da Catingueira

Desse modo, nessa parte do Riacho que está canalizada o tempo de resposta ao risco dos moradores é bem mais rápida e mais eficiente tendo em vista que as estruturas das casas são melhores e que há um espaço maior entre o riacho e as residências. Na Catingueira é possível observar que parte do Riacho que compreende as novas moradias do Governo Federal também foi canalizada como mostra a imagem a seguir.

Percebe-se portanto, que a canalização em algumas partes do Riacho de Bodocongó em Campina Grande, atenuam o problema local, mas acresce o problema de outras áreas mais baixas do riacho que não são canalizadas.

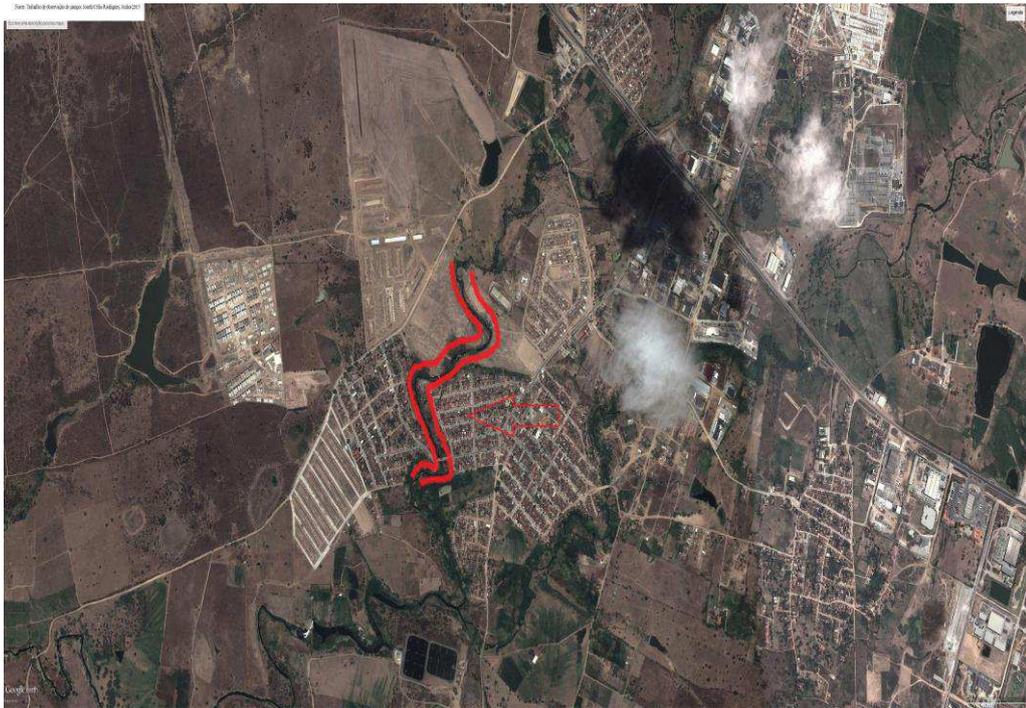
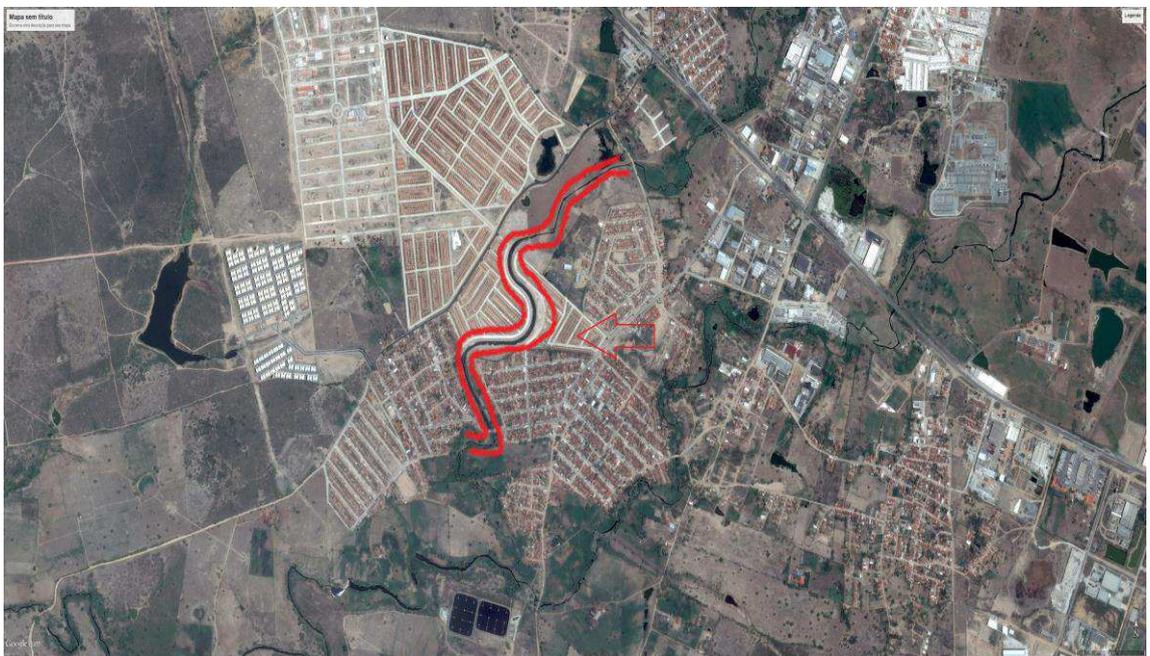
Nesse contexto é como se os rios estivessem a serviço da sociedade, no entanto, não há ações efetivas para sua preservação, exceto em eventos que atingem a sociedade de modo a lhe causar danos. Nesse sentido a construção de uma gestão dos rios urbanos necessita ser integrada, a sociedade precisa participar efetivamente das ações, aproximando-se dessas questões ambientais. A imagem a seguir do ano de 2012 mostra o bairro da Catingueira. É possível ver que naquela área não havia canalização do Riacho.

Nota-se que no bairro Catingueira onde foi construído um conjunto habitacional, canalizaram o riacho apenas no trecho das novas casas, sendo essa canalização bem maior em sua largura do que no bairro das Malvinas. Questiona-se, portanto, por que os novos moradores têm acesso a esse que é considerado um benefício para a população local em detrimento das antigas moradias do bairro.

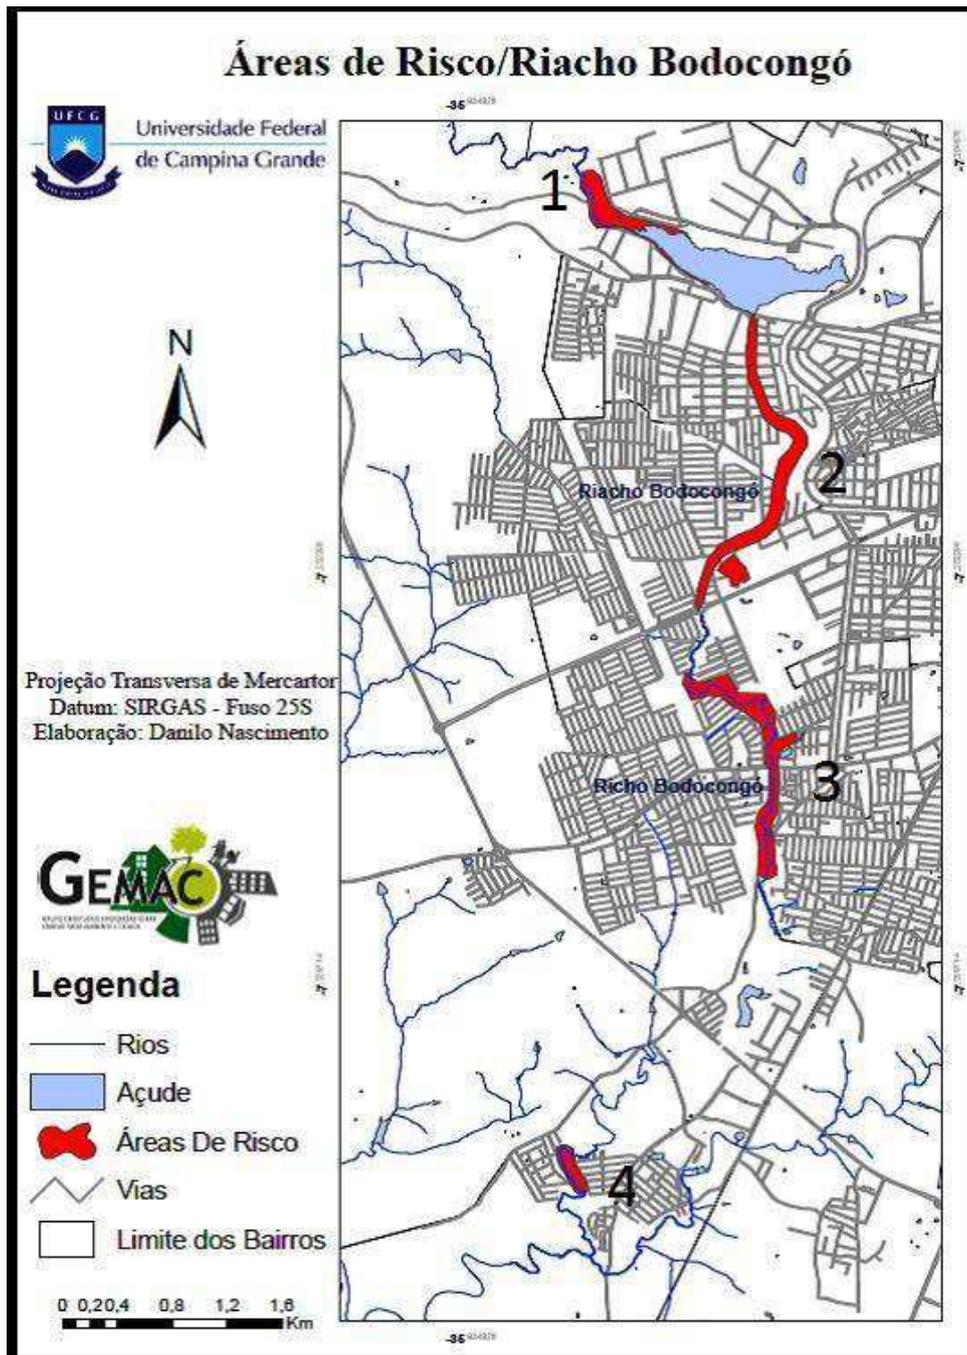
Mapa 02 Áreas de Risco/ Açude de Bodocongó

O mapa 02 a seguir mostra as áreas de risco que estão no curso do Riacho de Bodocongó destacadas em vermelho.

É possível observar na imagem acima que as áreas referentes à Vila dos Teimosos (1), antes do açude de Bodocongó, à parte canalizada do Riacho (2), Rua Fortaleza (3) e Catingueira (4) são áreas que foram identificadas como de risco no Riacho de Bodocongó pela Defesa Civil.

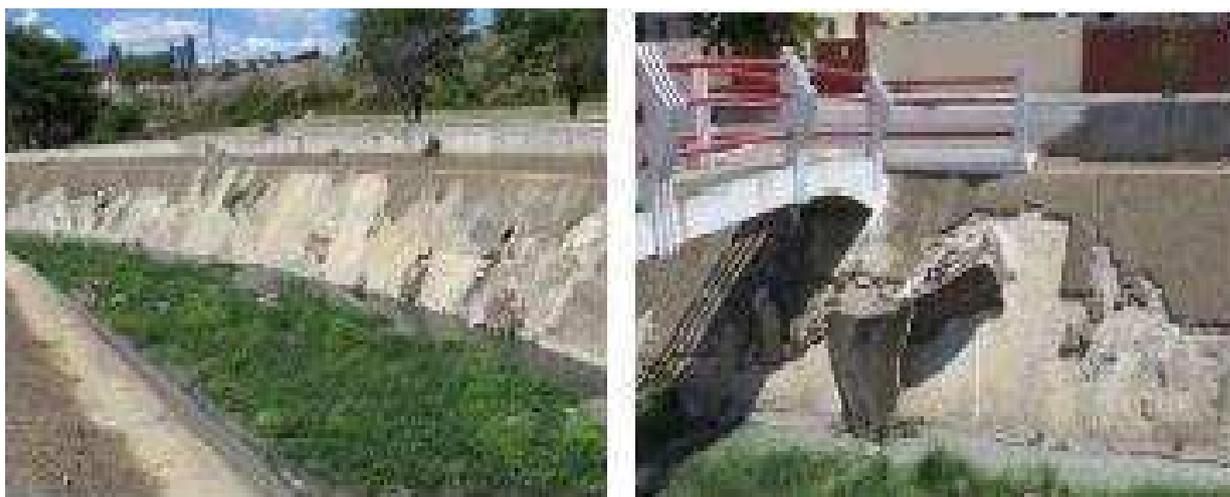
Figura 06- Canal de Bodocongó

Parte do Riacho de Bodocongó, área que compreende desde açude até a rua Fortaleza, passando pelo bairro das Malvinas, é o ponto menos crítico dos apresentados. Pois, nesse trecho parte da calha do riacho está canalizada. No entanto, essa área está sujeita a aumentos repentinos do volume d'água, evoluindo para um fluxo de alta energia. Em decorrência disso, as capas de concreto armado que reveste o canal estão erodindo, principalmente nas curvas. Durante enxurradas o nível d'água transborda o canal alagando as avenidas paralelas. Quanto a tipologia do processo, essa se apresenta como inundação com alta energia de escoamento e potencial destrutivo, enxurrada com alto grau de risco. Na figura 06 é possível observar o processo erosivo a capa de concreto do canal do Riacho.

A sugestões de intervenção também da CPRM nesse trecho do Riacho é a manutenção do revestimento do canal, obras de dragagem e desassoreamento periódico do leito e margens, retirar o lixo que existe depositado junto ao canal do rio, como também a implantação de sistema de alerta e treinamento dos moradores entre outros. Cabe lembrar que a canalização do riacho está incompleta, ou seja, a parte artificializada do riacho começa no açude de Bodocongó e se estende até a Avenida Floriano Peixoto.

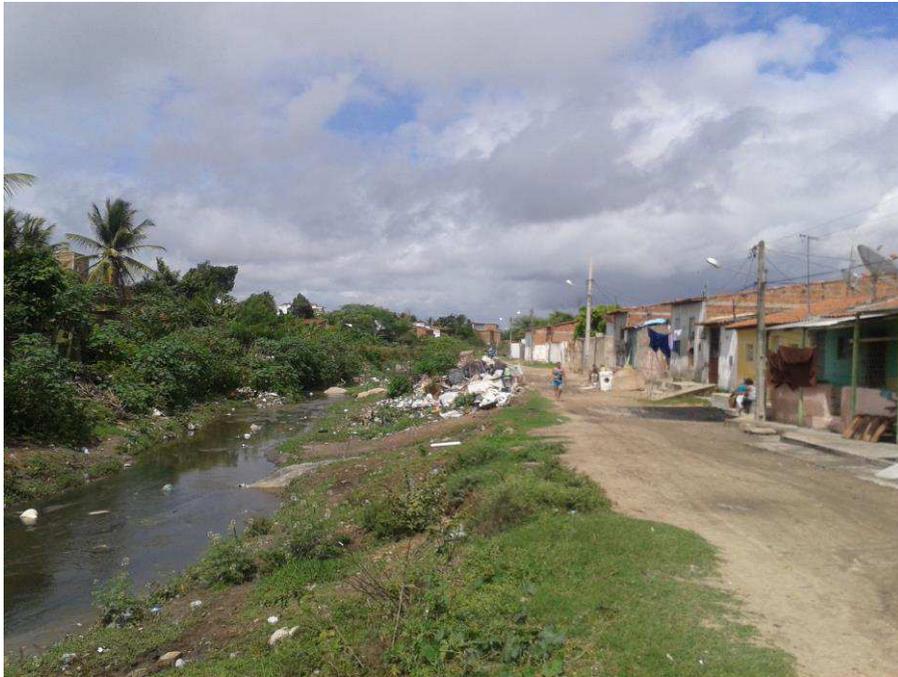
Figura 07- Rua fortaleza.

naquela localidade é enchente com alto poder de erosão e solapamento marginal, representando alto risco. Na imagem é possível observar o lixo depositado no riacho.

A CPRM apresenta como sugestões de intervenções, a remoção das casas em riscos, pavimentação com criação de rede de drenagem e esgoto, palestras visando uma conscientização ambiental para não despejar lixo nos rios.

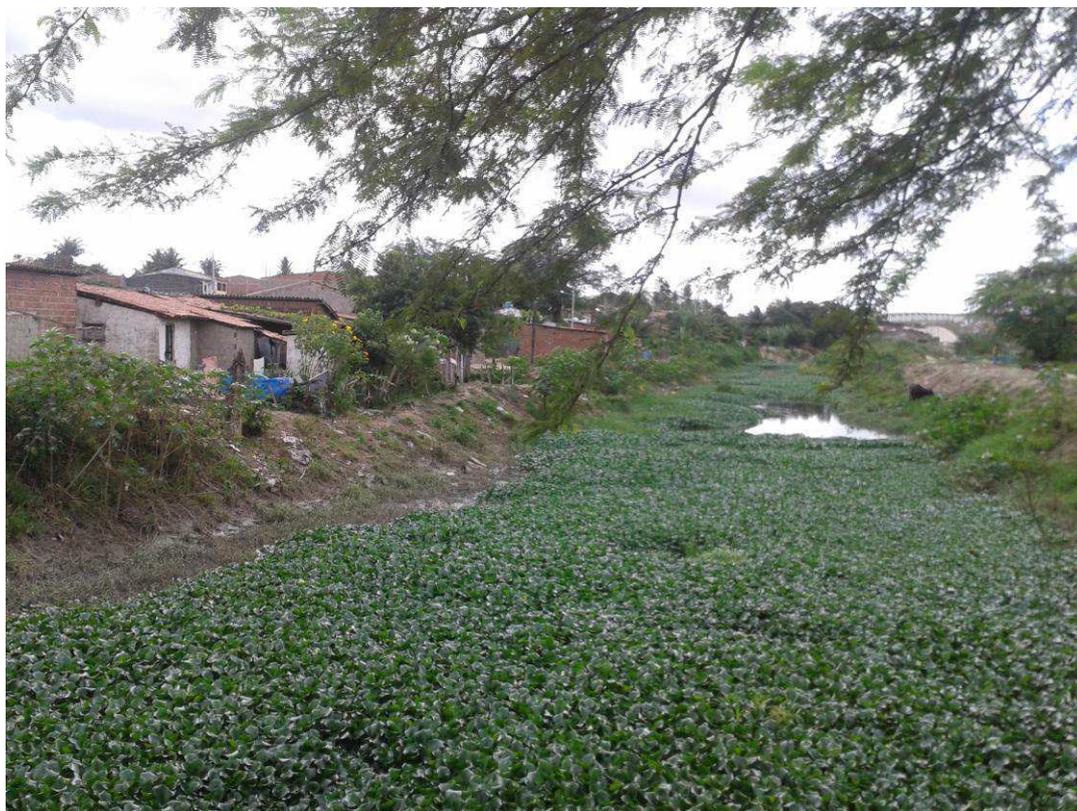
Figura 08- Bairro da Catingueira

Assim como a Rua Fortaleza, a Catingueira também se encontra localizada no compartimento topográfico mais rebaixado da cidade, ao longo do canal. A área ocupada por edificações de médio a baixo padrão construtivo, sujeita a elevações temporárias do nível d'água em planície fluvial de drenagem do rio, nota-se trincas nas casas, vazamento da rede de esgoto, e acúmulo de lixo e entulho. Quanto a tipologia do processo é de enchente, com grau de risco alto. Na imagem, o Riacho de Bodocongó no bairro da Catingueira, essa parte do riacho localiza-se depois da parte canalizada do mesmo, é possível observar as moradias na margem do Riacho.

No entanto, na Catingueira é possível observar duas situações: uma parte do riacho canalizada, cuja estrutura não oferece risco a população nos períodos de maior intensidade de chuva, e a parte não canalizada como pode-se ver na imagem. A parte do riacho no bairro foi canalizada, contemplando apenas novas moradias do mesmo. Nesse sentido a Catingueira apresenta situação semelhante a rua Fortaleza, visto que após o ‘termino’ da construção do canal apresenta os mesmos problemas da rua Fortaleza quando a velocidade e intensidade da água pós artificialização do riacho.
