Universidade Federal da Paraíba – UFPB
Pró-Reitoria para Assuntos do Interior - PRAI
Centro de Ciências e Tecnologia – CCT
Departamento de Engenharia Civil – DEC

RELATÓRIO DE ESTÁGIO SUPERVISIONADO

O presente relatório consiste em descrever as atividades desenvolvidas pelo aluno Breno Almeida C. da Cunha, estudante regularmente matriculado no curso de Engenharia Civil, da Universidade Federal da Paraíba – Campus II – Campina Grande, sob matrícula N° 29611118, na condição de estagiário da URBEMA (Empresa Municipal de Urbanização da Borborema), na obra de Urbanização do Riacho de Bodocongó.

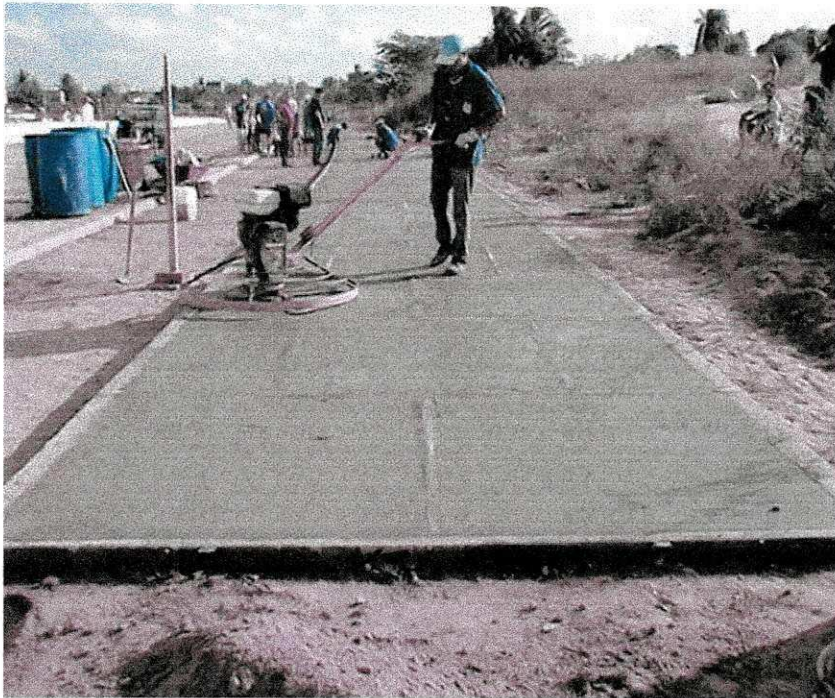
Foto 3: Calçada em Concreto Simples

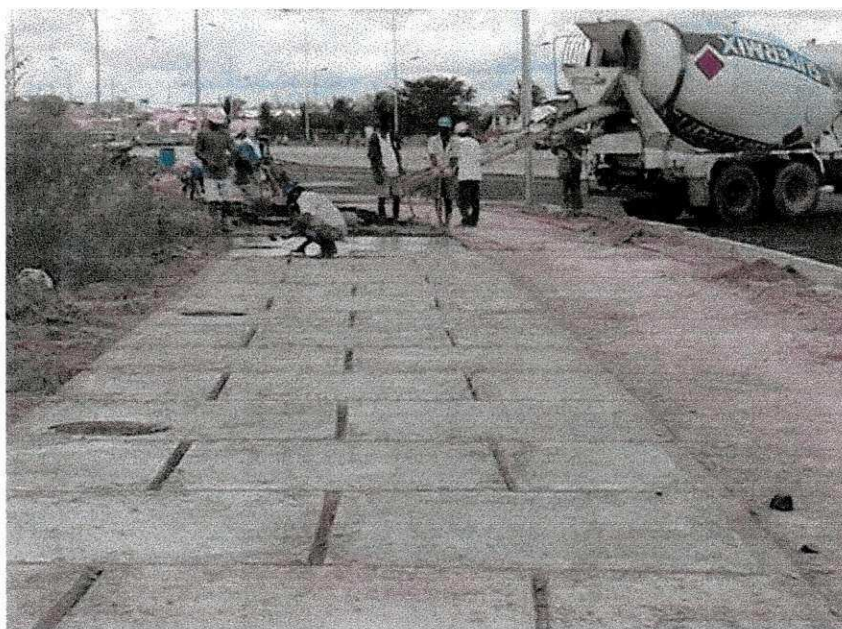
Foto 4: Calçada em Concreto Simples

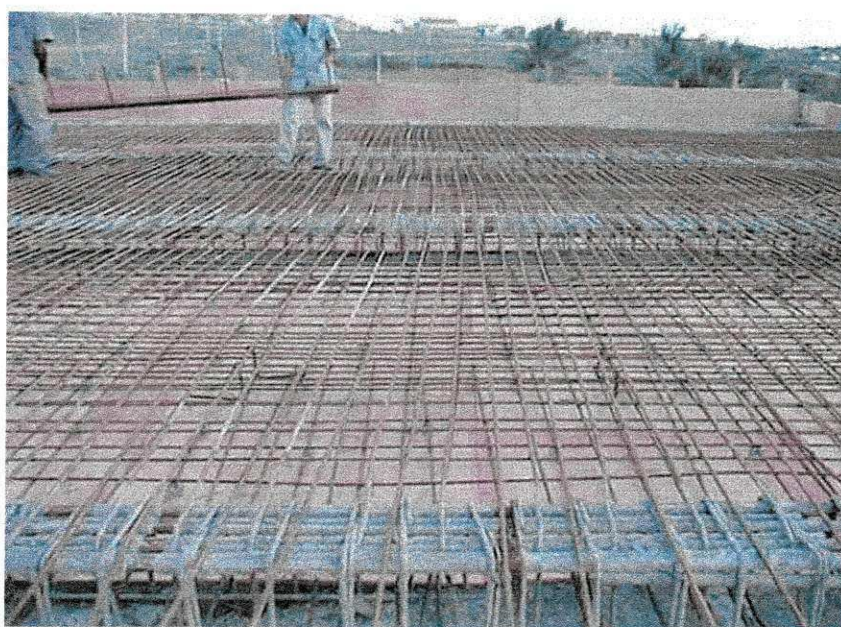
Foto 6: Ferragem da Ponte em Concreto Armado

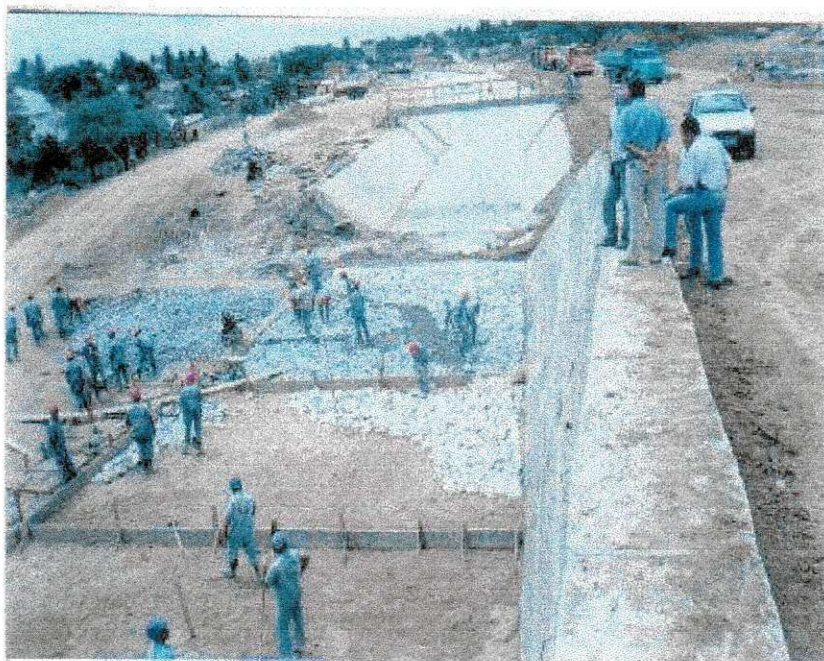
Foto 7: Canal em Concreto Ciclópico

Todo canal foi concebido em concreto ciclópico, com coeficiente de Manning (n) igual a 0,016, espessura mínima do talude de 0,40 metro e no

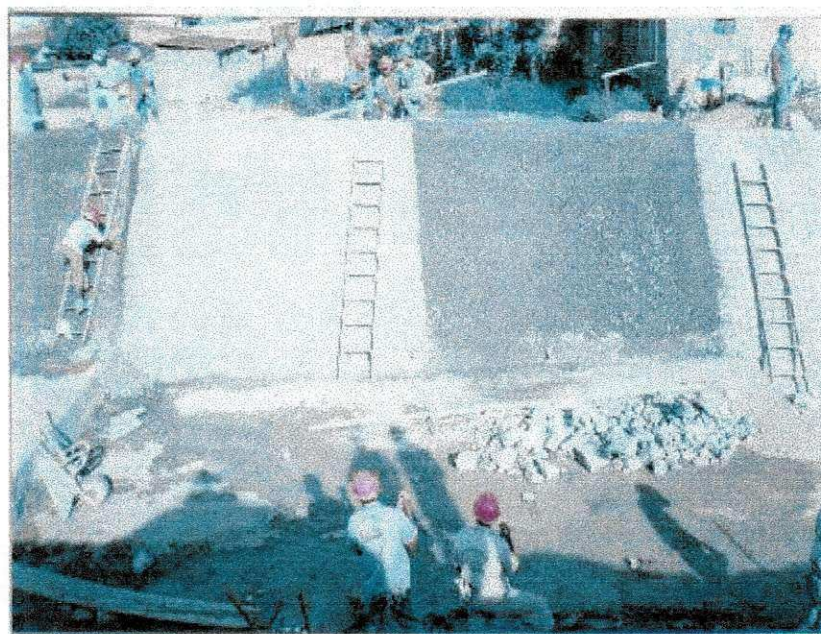
Foto 8: Parede do Canal
