## **RELATÓRIO DE ESTÁGIO SUPERVISIONADO**

- Avaliação estrutural dos pavimentos flexíveis e rígidos existentes no Lado Ar do Aeroporto João Suassuna em Campina Grande – PB;
- Realização de estudos geotécnicos e topográficos;
- Avaliação da drenagem existente e projeto de drenagem.

Os serviços foram realizados no Lado Ar do Aeroporto João Suassuna de Campina Grande, que é composto por uma pista de pouso, uma pista de taxi, uma pista de taxi para aeronaves de pequeno porte, um pátio de estacionamento de aeronaves, um pátio para aeronaves de pequeno porte e uma via de acesso para os caminhões dos bombeiros.

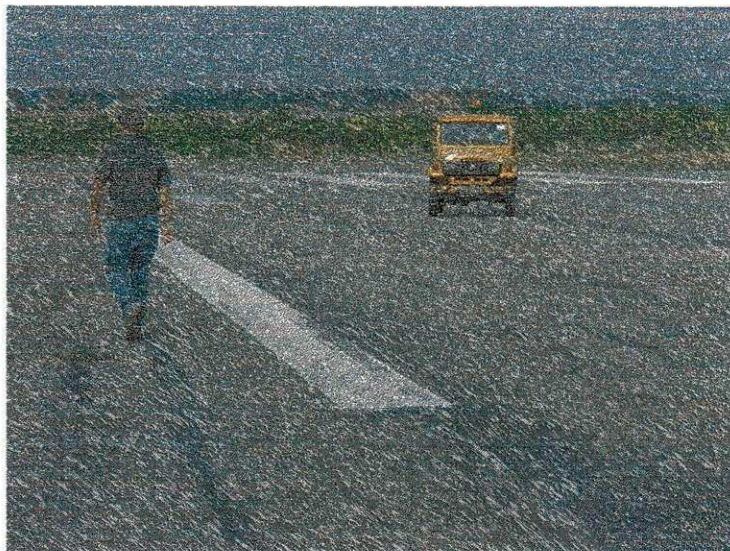
**Figura 01 – Pista de Pouso**

A pista de pouso foi construída originalmente em placas de concreto e revestida posteriormente em concreto asfáltico na largura de 32 metros e possui 1600m de comprimento e 42m de largura e não existe acostamentos.

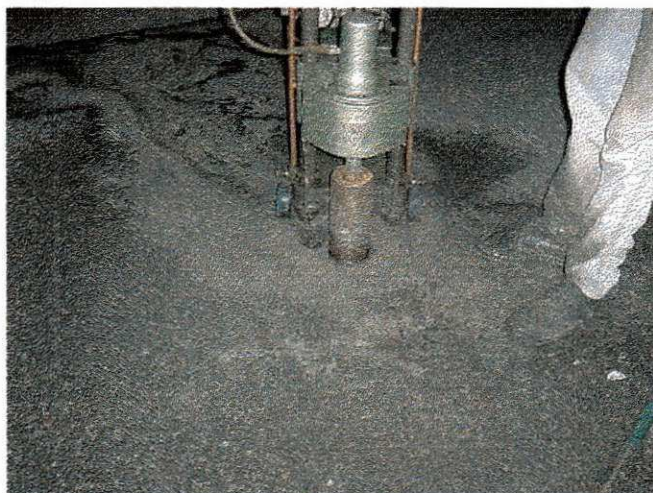
**Figura 01 – Soldagem com Rotativa**

Foram executados furos no eixo da Pista de Pouso, Táxi e Pátio utilizando sonda rotativa com motor a explosão e broca de 15cm de diâmetro, diamantada (Figura 01), para determinação das espessuras de todas as camadas.

A profundidade dos furos foram o suficiente para atingir o subleito. As espessuras encontradas sofreram arredondamentos. Foram executados 13(treze) furos de **sondagem rotativa**, sendo:

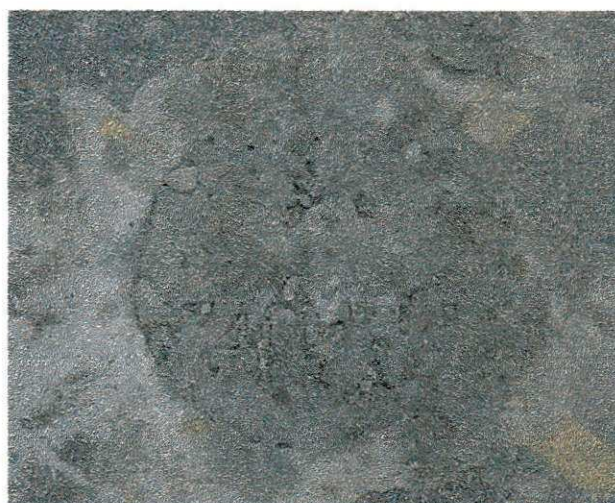
**Figura 02 – Preenchimento dos furos**

Todos os furos (trincheiras e rotativas) foram preenchidos com material do local, sendo os últimos 15cm com concreto forte na traço 1:1, 5:1, 5 (figura 02). Os furos foram fechados imediatamente após a coleta dos materiais.
