UNIVERSIDADE FEDERAL DE CAMPINA GRANDE

DEPARTAMENTO DE ENGENHARIA CIVIL

Relatório de Estágio

(Ed. Castelo da Prata)

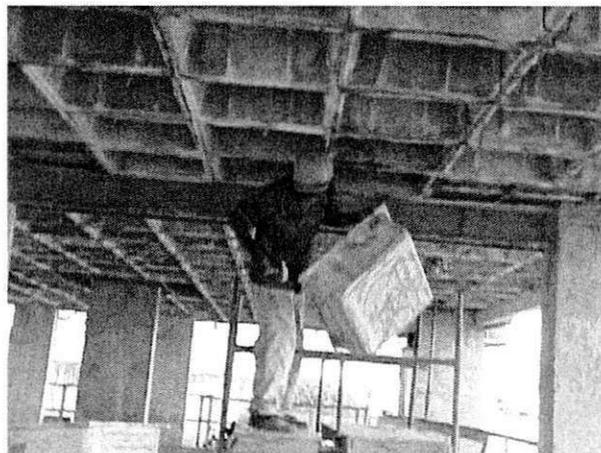
Foto 1 (Fôrma Plástica sendo retirada)

- Confeccionada pelo processo de injeção, em polipropileno copolímero virgem, protegido contra raios UV (Ultra Violeta) da luz solar.
- Rigidez e estabilidade dimensional graças às nervuras paralelas em seu interior e treliçadas nas bordas.
- Excelente resistência à flexão, impacto e tração, necessária para suportar o peso do concreto e sobrecargas.
- Seu formato tronco-piramidal confere extrema facilidade para empilhamento e desfôrma.
- Agilidade no manuseio , pois cada peça pesa apenas 3,3 kg.
- Praticidade no transporte: um caminhão com capacidade de 37m³ carrega 640 peças.
- Facilidade na estocagem: 500 peças empilhadas com altura de 15 unidades, ocupam uma área de 13m².

- 1-É aconselhável a pulverização das fôrmas com material desmoldante para obter uma desfôrma mais fácil e um melhor acabamento.
- 2-O diâmetro do vibrador utilizado para adensar o concreto não deve exceder 40 mm.
- 3-O material que compõe a fôrma está sujeito a contrações e dilatações térmicas cujas deformações são admissíveis até ordem de 1%.
- 4-Aberturas feitas na nervura devem ser dispostas à meia altura da laje, com diâmetro inferior a $H/3$. (ver desenho abaixo)
- 5-As aberturas na mesa da laje, se menores que 200cm^2 , podem ser feitas em qualquer lugar, já as maiores não podem exceder a área de uma fôrma e seu posicionamento exige considerações no cálculo estrutural.

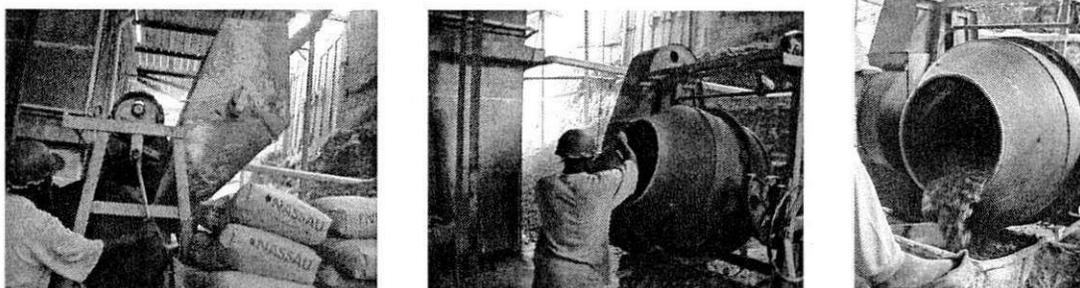
Fotos 1,2 e 3 (Processo de fabricação do concreto *in locu*)

A razão para se ter decidido substituir o concreto usinado pelo betonado deveu-se aos problemas gerados devido aos horários que se tornavam incompatíveis à medida que se necessitava dar continuidade ao lançamento do concreto, quando muitas vezes a Supermix não agilizava as entregas deste insumo dentro do prazo ótimo estabelecido para concretagem.

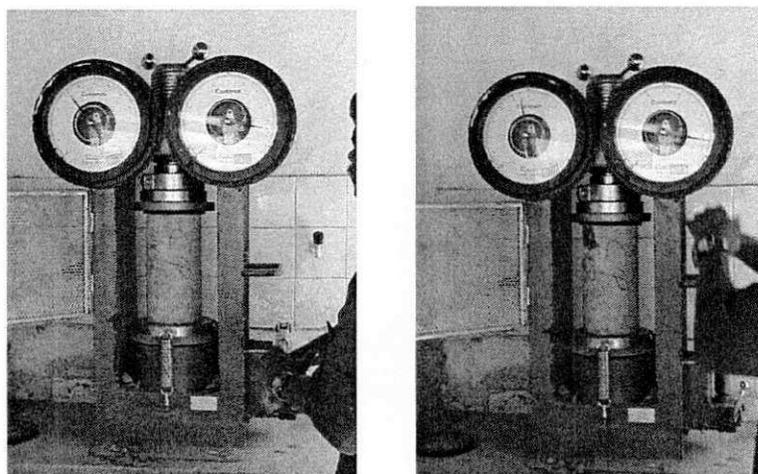
Foto 4 e 5 (Processo de rompimento dos corpos de prova confeccionados *in locu*)

As lajes e os pilares são concretadas com concreto confeccionado *in locu*. A tabela a seguir mostra os valores do rompimento de 4 (quatro) corpos de prova do concreto utilizado no dia 09 de Janeiro de 2005 no condomínio Castelo da Prata.

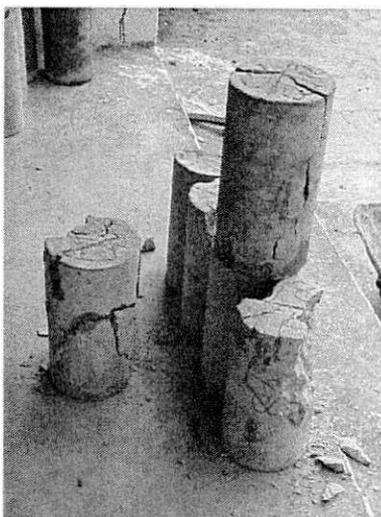
Foto 6 (Corpo de prova depois de rompido)

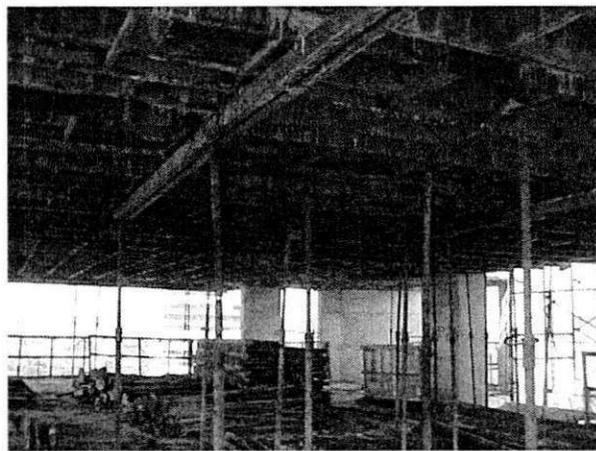
Foto 10 (suportes de sustentação da laje)

Após 15 (quinze) dias os suportes são retirados parcialmente, já às formas são retiradas 3 (três) dias após a concretagem, estas são retiradas com ajuda de ar comprimido, como pode ser visto logo a seguir.

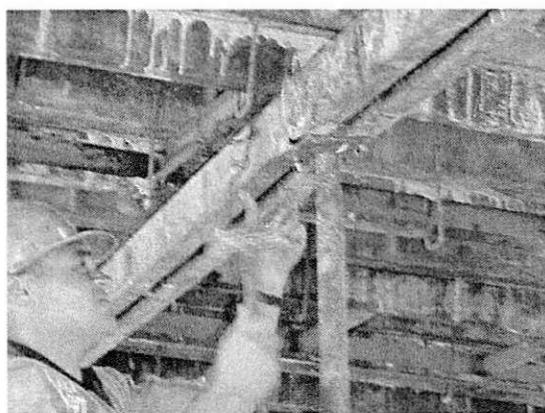
Foto 11 (Retirada dos suportes de sustentação da laje)

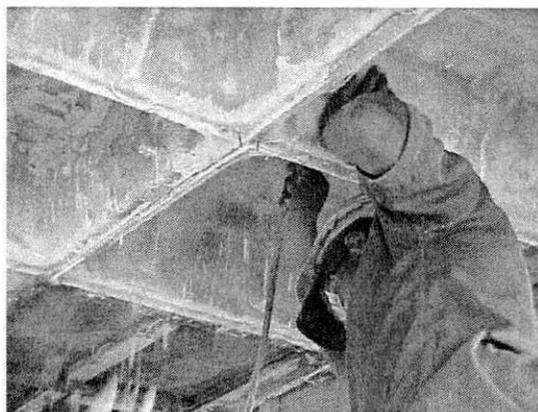
Foto 12 (Retirada das fôrmas da laje)

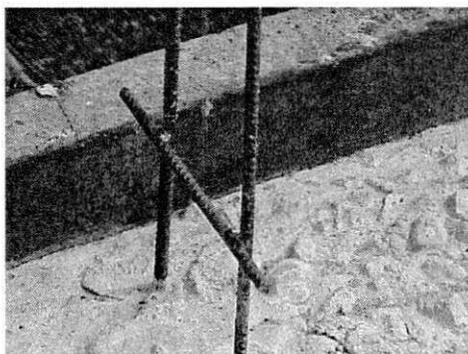
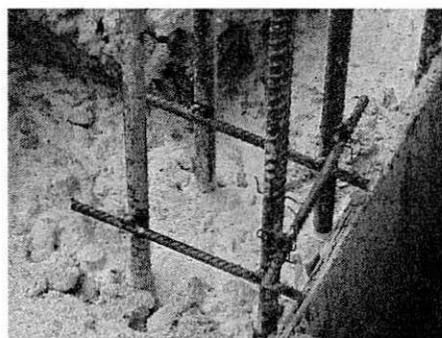
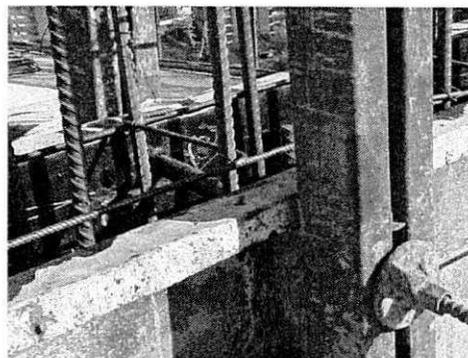
Foto 13, 14 e 15 (solda de pedaços de ferro para garantir com que a fôrma não encoste, garantindo assim um recobrimento perfeito da ferragem)

Os pilares foram distribuídos de modo que, não maximizar o aproveitamento das áreas privadas como também para facilitar o fluxo de veículos nas garagens. Para manter espessura dos revestimentos das armaduras dos pilares, os operários utilizam pedaços de canos entre as faces internas das fôrmas metálicas.

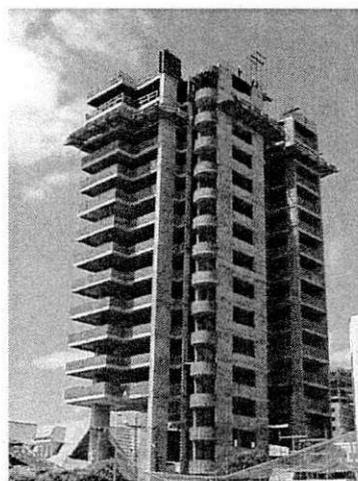
Foto 16 (observa-se a estrutura de fechamento)

O fechamento da estrutura de sustentação, ou seja, a alvenaria de vedação – tanto interna como externamente em cada apartamento – será através de tijolos de oito furos (20x17x9 cm) provindos da Cerâmica Jardim, na cidade de Guarabira, no brejo paraibano.

Estes são assentados com argamassa de cimento, cal e areia no traço (1:2:8 em volume) com juntas de 15 mm.

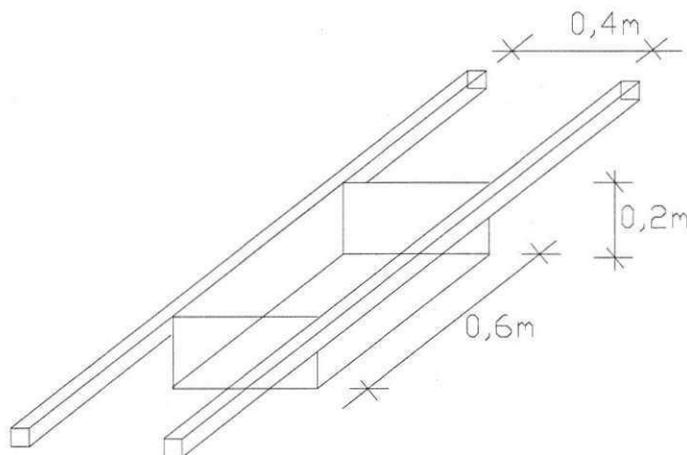
$$V_{\text{areia}} = \frac{70.000}{\gamma_{\text{areia}}} = \frac{70.000}{1,47} = 47.619 \text{ cm}^3$$

$$60 \times 40 \times H = 47.619 \text{ cm}^3 \rightarrow H = 19,84 = 20 \text{ cm}$$

Fig 1 (padiola dimensionada para areia)

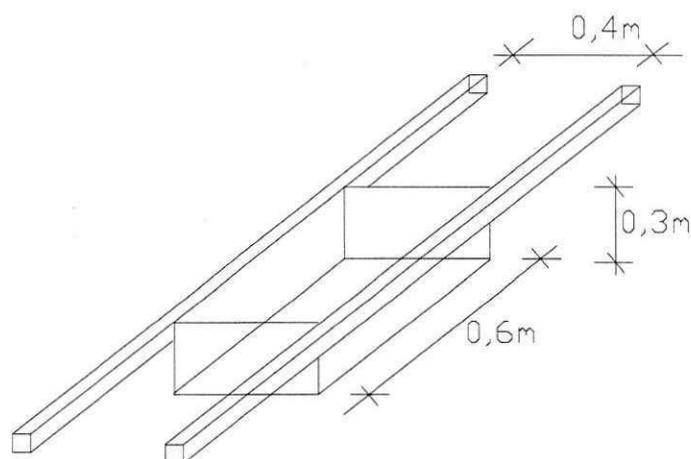
$$V_{\text{brita}} = \frac{105.000}{\gamma_{\text{brita}}} = \frac{105.000}{1,47} = 71.428 \text{ cm}^3$$

$$60 \times 40 \times H = 71.428 \text{ cm}^3 \rightarrow H = 29,76 = 30 \text{ cm}$$

Fig.2 (Padiola dimensionada para brita)

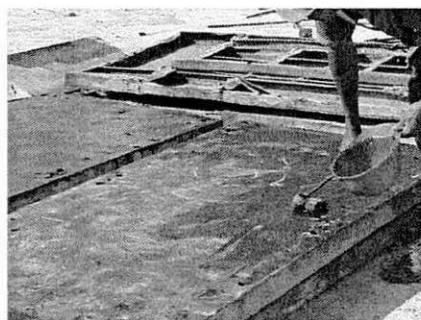
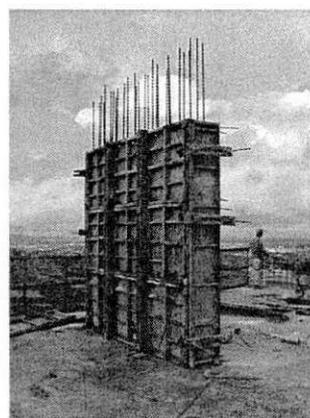
Já para confecção dos pilares são utilizadas fôrmas metálicas, as quais são fabricadas no próprio canteiro de obra.

Foto 18, 19 (Fôrmas de aço dos pilares)

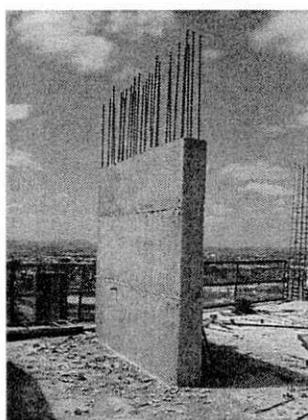
Foto 20 (Pilar depois de retirada a fôrma)

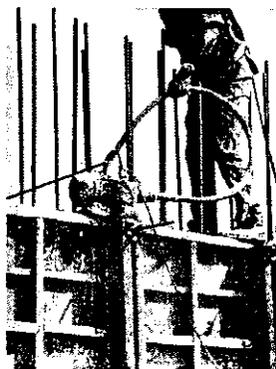
Equipamento utilizado para o adensamento do concreto. São utilizados para cada concretagem, 1 (um) vibrador, ocupando assim um operário. O vibrador utilizado nesta obra tem 1,5 CV de potência.

Foto 21 (Vibrador de Imersão)

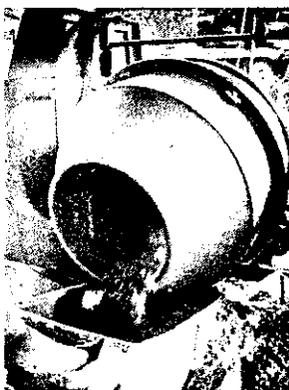
Equipamento utilizado para a produção de argamassa. Nesta obra, a betoneira tem capacidade para 580 litros e potência de 7,5 cv (1730 rpm).

Foto 22 (Betoneira)

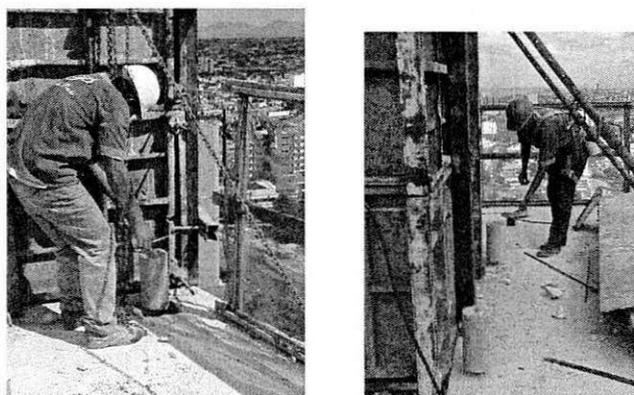
OBS.: Mesmo existindo o prumo a laser, durante a fixação das fôrmas, e elevação da alvenaria, são usados também o prumo manual e corpos de prova pendurados por fio de arame.

Foto 23 e 24 (Uso do prumo manual)

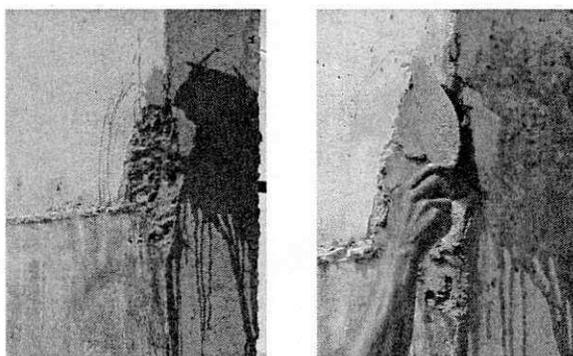
Durante a vibração verificou-se que algumas vezes, o mangote do vibrador não foi retirado do pilar lentamente, podendo ocasionar vazios no interior deste. Outro detalhe é que algumas vezes o vibrador permaneceu ligado fora da argamassa, podendo causar com isto, a quebra dos mancais.

Foto 26 e 27 (observa-se o surgimento de uma bicheira e o conserto em seguida)

Chamou-se a atenção do mestre-de-obra para a vibração das armaduras, fato que pode ocasionar vazios em seu redor, comprometendo a aderência.

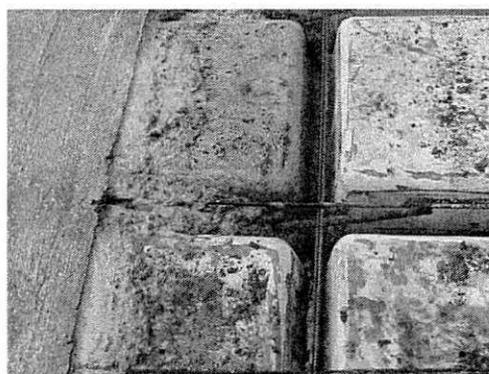
Foto 28 (observa-se o uso de juntas frias)

Seria mais produtivo se as concretagens começassem por volta das 8hs, desta forma se evitaria o uso de juntas frias e também o fato dos trabalhadores estarem envolvidos em outras atividades no início da manhã e enfrentarem a concretagem já um tanto cansados.
