**RELATÓRIO DE ESTÁGIO**  
**SUPERVISIONADO**

**ALUNO: RAIMUNDO NONATO CAMPINHO BRAGA**

**RELATÓRIO DE ESTÁGIO SUPERVISIONADO  
REALIZADO NO CONDOMÍNIO RESIDENCIAL  
CASTELO DA PRATA**

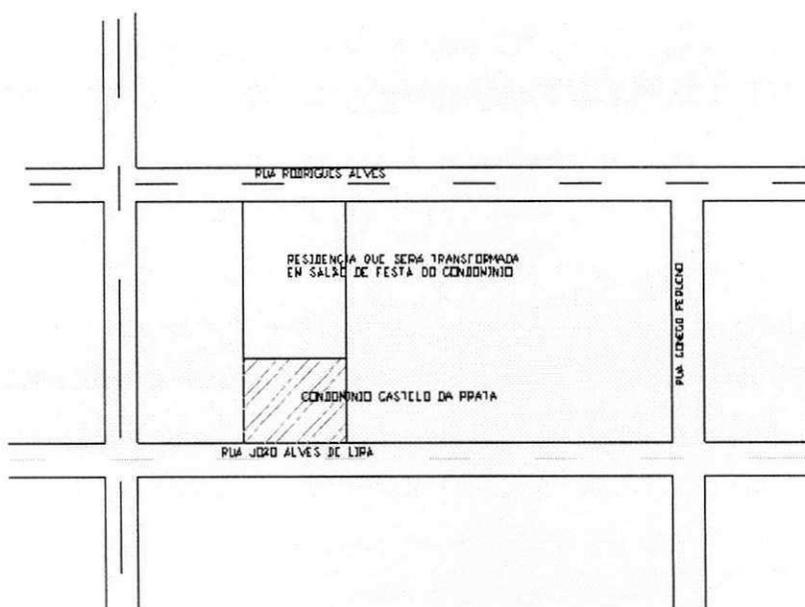
Figura 1 - Esboço do Condomínio Residencial da Prata

A Figura 1 apresenta um pequeno esboço da localização do Condomínio Residencial da Prata, localizado no bairro da Prata na cidade de Campina Grande - Paraíba.

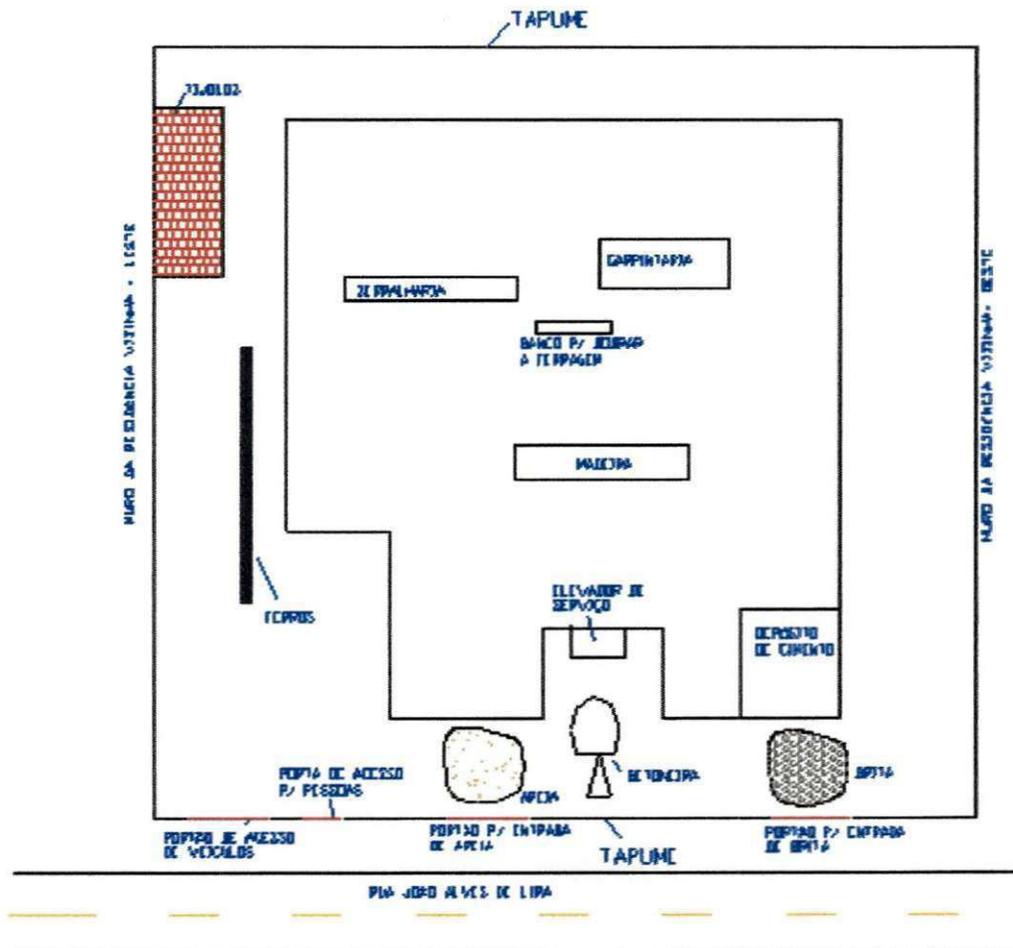
Figura 2 - Esboço do canteiro de obras – térreo

Condomínio Residencial da Prata foi cercado por tapumes de madeira, onde foram feitos um portão para entrada de pessoal, outro para entrada de veículos e materiais e um terceiro para entrada apenas de material, obedecendo aos critérios do código de obras da cidade. A Figura 2 é um esboço do canteiro de obras.

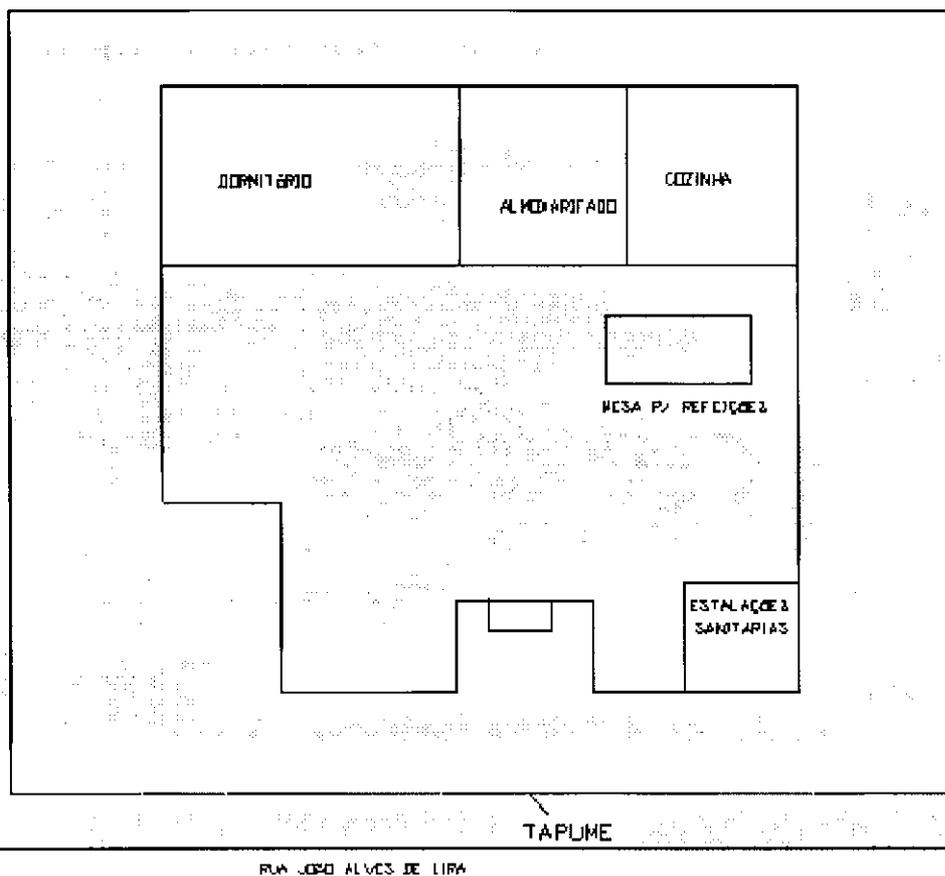
Figura 5 - Esboço do canteiro de obras - 1ª Laje

As figuras 5 e 6 apresentam a localização das primeiras lajes, onde se encontram o almoxarifado, área de refeições e o escritório da obra.

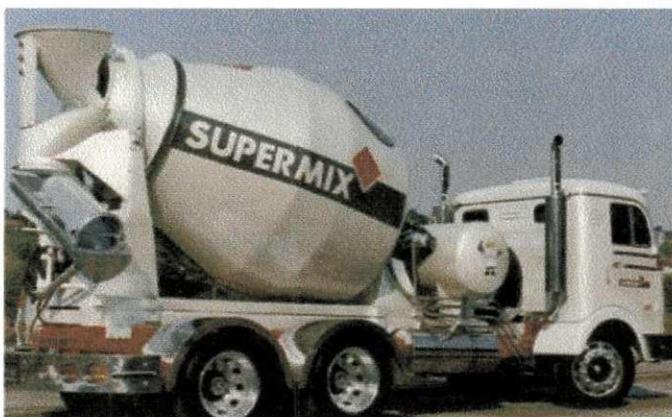
Figura 7 - Caminhão utilizado para transporte do concreto usinado

Observou-se um bom controle de qualidade da resistência, porém na execução do concreto na obra, verificou-se falta de treinamento dos operários, ocasionando até em quebras da tubulação do concreto. Verificaram-se também atrasos na chegada do carro de concreto, atrasando o andamento da obra. Verificam-se nas Figs. 7 e 8 fotos da empresa SuperMix, que forneceu o concreto usinado.

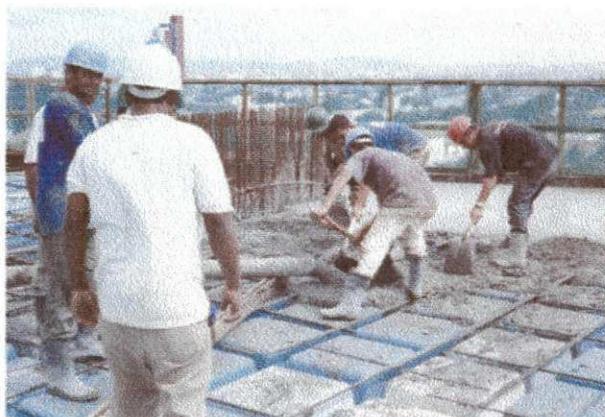
Figura 9 - Lançamento do concreto usinado  
Fonte: Pesquisa direta (2005)

As operações de lançamento, adensamento e cura do concreto foram procedidas conforme as normas técnicas e de acordo com o plano previamente fornecido ao engenheiro responsável pela execução da obra.

Na figura 9 observam-se os operários colocando o concreto usinado. Observou-se falta de treinamento dos operários no momento do lançamento do concreto, fig. 10, a tubulação de concreto quebrou espalhando concreto para todos os lados. O atraso da obra também foi verificado devido a este erro.

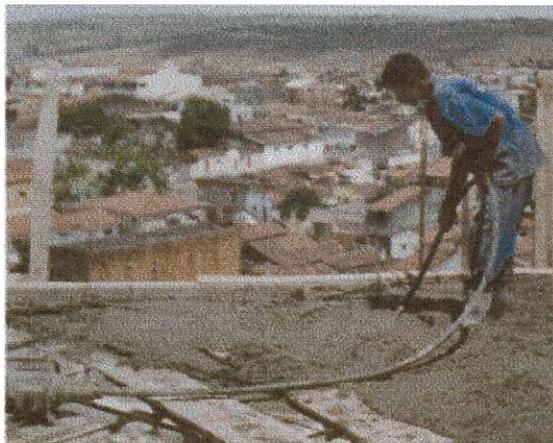
Figura 11 - Operário vibrando o concreto

Utilizou-se adensamento mecânico com vibrador de imersão. O concreto foi lançado de camada em camada de modo que as mesmas não ultrapassassem  $\frac{3}{4}$  da altura da agulha do vibrador, com intuito de movimentar os materiais que compõe o concreto para ocupar os vazios e expulsar o ar do material. Para se obter uma melhor ligação

entre as camadas, tem-se o cuidado de penetrar com o vibrador na camada anterior vibrada.

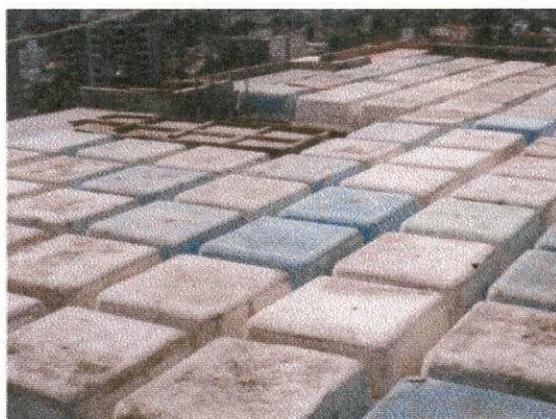
Figura 13 - Laje nervurada antes da concretagem

Os vãos dos 22 apartamentos possuem uma área de 363,35 m<sup>2</sup>. A obra é dotada de lajes nervuradas, por vencerem grandes vãos, de modo que cada condômino tem o privilégio de fazer a sua própria planta, não modificando apenas as áreas molhadas, que são comuns para todos os pavimentos. Suas fôrmas são como bacias, chamadas de cumbucas, elas são retiradas após a concretagem por meio de ar comprimido. É necessário apenas um funcionário para retirada das fôrmas.

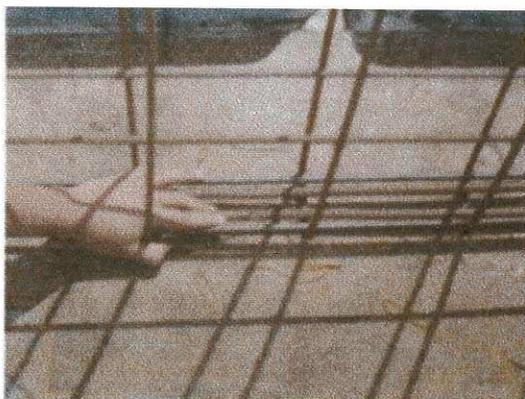
Figura 17 - Verificação dos espaçamentos das ferragens

Para a liberação da concretagem foram conferidas ferragens de pilares, vigas e lajes. Para garantir uma melhor execução, segurança e estabilidade, realizou-se a conferência na armadura de acordo com o projeto, em que foram verificadas as bitolas; posições e direções das ferragens; comprimento dos ferros e suas quantidades e espaçamentos. Em alguns casos, os espaçamentos não atenderam à norma, fig. 17.

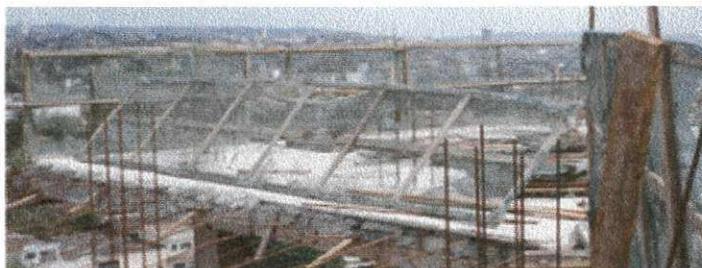
Figura 21 - Tela de proteção  
Fonte: Pesquisa direta (2005)

Observou-se o uso da tela de proteção em algumas áreas de maior risco, não sendo utilizada em toda a obra. Em alguns pavimentos constataram-se erros na execução do concreto, figs. 22, 23, 24 e 25.

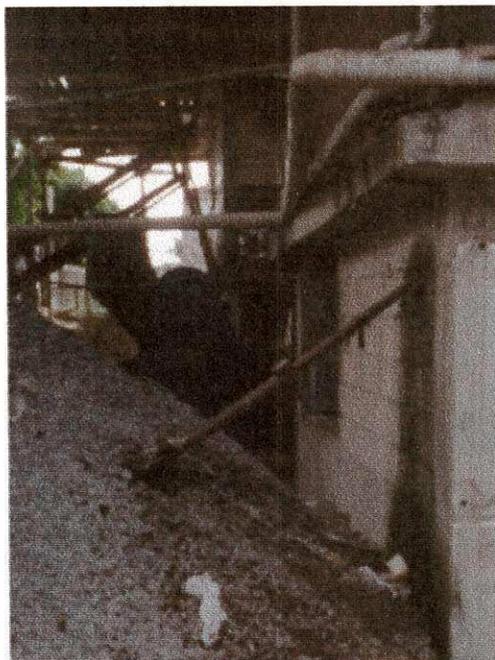
**Figura 23 - Armazenamento da brita em péssimas condições**  
Fonte: Pesquisa direta (2005)

Na figura 23, observa-se que a brita encontra-se armazenada logo abaixo de uma tubulação de água, verificando também resquícios de material orgânico e plásticos.

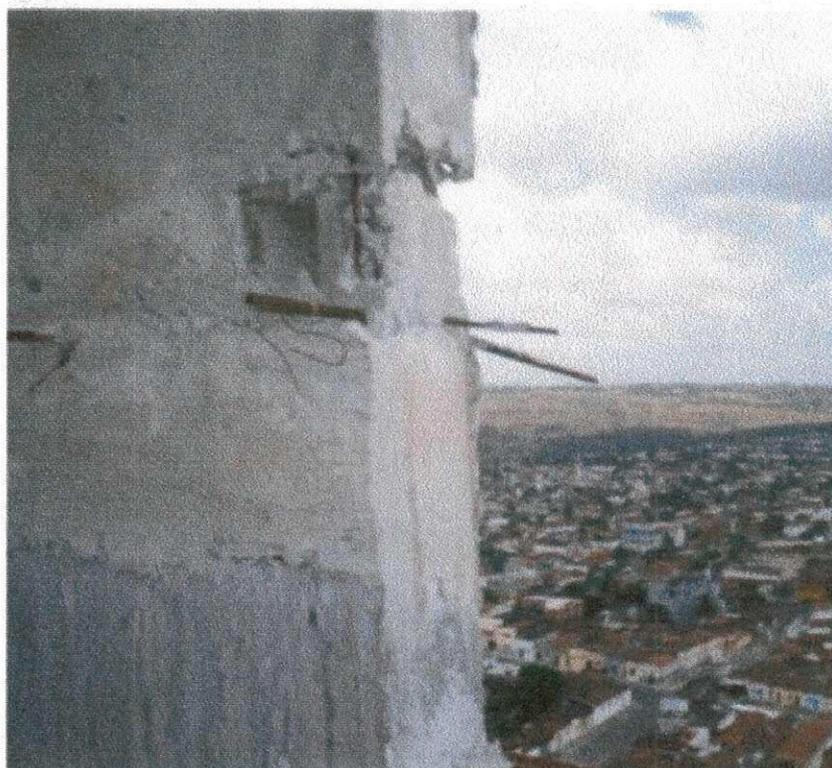
Figura 26 - Pilar com armaduras expostas

Durante o procedimento de concretagem dos pilares, é comum haver um congestionamento de barras, no ponto em que estas são unidas, mais precisamente nas bases dos pilares para continuação dos mesmos no pavimento superior.

Nestes locais, observa-se dificuldades ou a obstrução para a passagem do agregado graúdo entre as barras, ocasionando o “brocamento”, - termo utilizado na obra - que é a ausência do agregado graúdo no cobrimento da armadura gerando um vazio (figura 26), prejudicando o cobrimento necessário para combater os efeitos da oxidação da armadura. Para tentar solucionar este problema, muitas vezes acaba-se criando outro, isto porque, nestes locais utiliza-se o vibrador de imersão por mais tempo para que o concreto penetre por completo, o que acaba provocando exsudação, que é a migração da água para a superfície carreando os grãos menores de cimento, comprometendo a resistência do concreto.

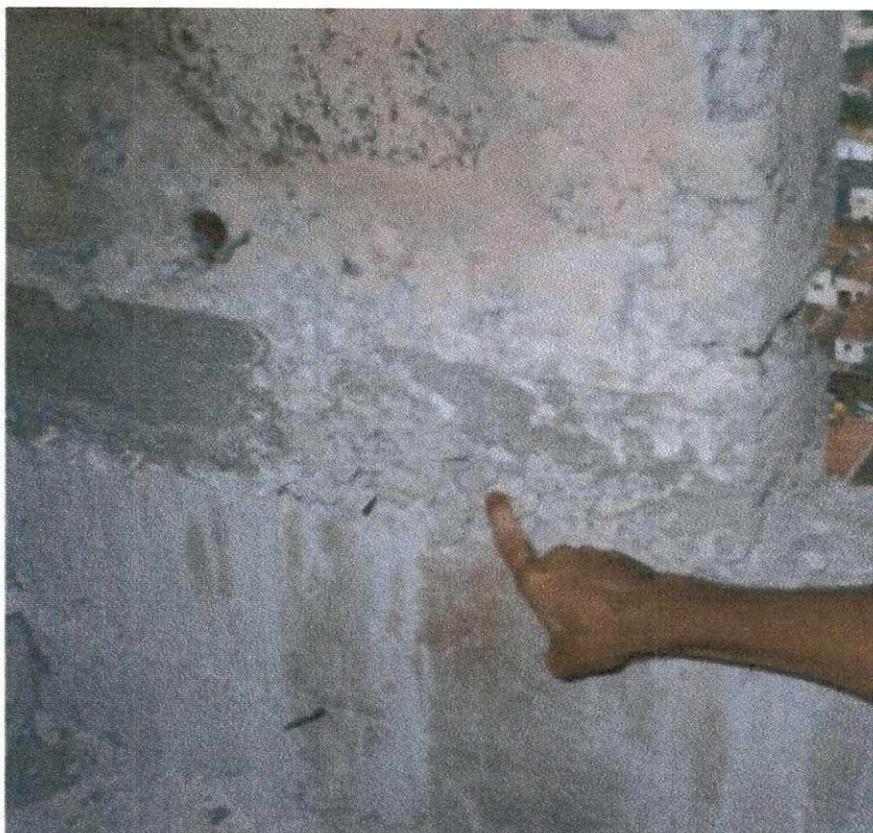
Figura 27 - Agregados graúdos não envolvidos na pasta de cimento e areia

Desagregação do concreto é a separação de partes que estavam agregadas, ou seja, a separação do agregado graúdo da pasta de cimento e areia. Este fenômeno ocorre quando o concreto é lançado de uma grande altura.

No Castelo da Prata, observa-se que ocorreu desagregação em alguns pilares, como pode ser visto na figura 27, o agregado graúdo, neste caso a brita, não está totalmente imersa na pasta de cimento e areia.
