RELATÓRIO

ESTÁGIO

**CONSTRUÇÃO DO HOSPITAL DE EMERGÊNCIA
E TRAUMA DE CAMPINA GRANDE**

Campina Grande, 17/05/2007

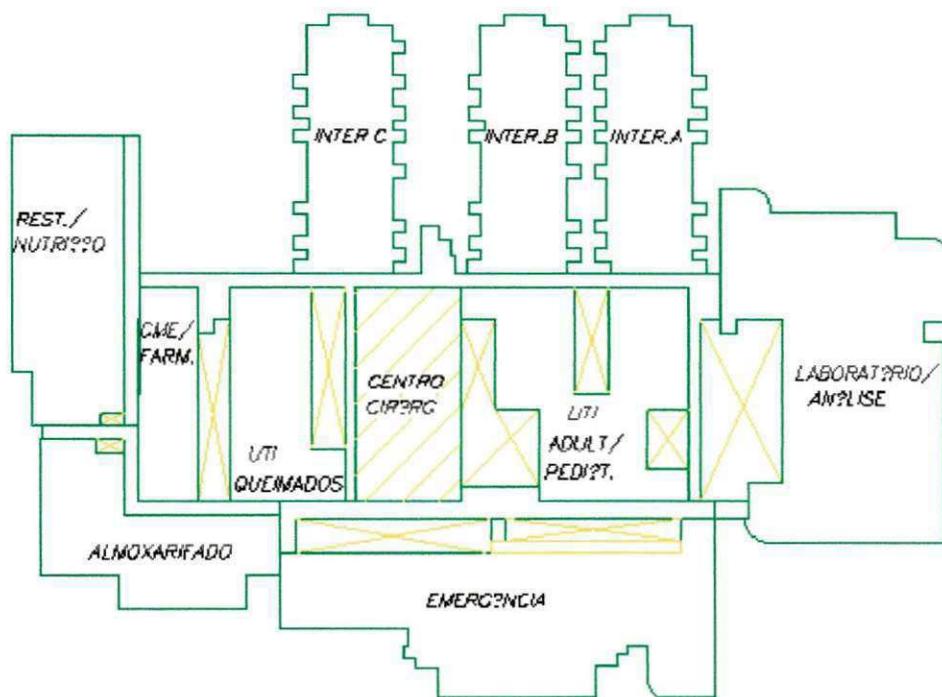
Fig. 01. Planta Chave do Conjunto (sem escala)

A obra aconteceria em etapas, na 1ª (primeira) etapa tivemos vários blocos, dentre eles: emergência, almoxarifado, restaurante / lavanderia / nutrição, farmácia, centro cirúrgico, uti de queimados, uti pediátrico/ adulto, laboratório de análises e enfermarias. Na 2ª (segunda), teríamos o heliponto e ampliação das enfermarias, **Ver Figura 01.**

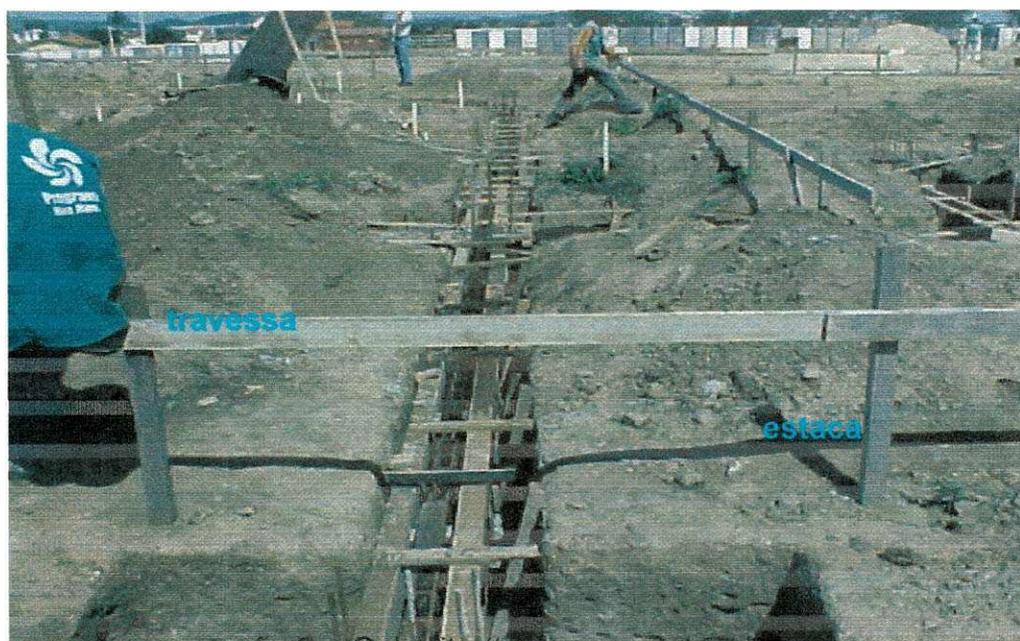
fig.2 – Gabarito (travessa e estaca)

Com a locação do primeiro gabarito feito pelo topógrafo. Partindo deste, o encarregado geral da obra fez a marcação dos blocos subseqüentes de acordo com os projetos. As locações executadas e acompanhadas durante o estágio foram: uti de queimados, centro cirúrgico e uti pediátrica / adulta. Realizada na forma de cavaletes, a locação consta de régua horizontal (travessa) fixada no topo de duas estacas mais robustas e firmemente cravadas. **Ver figura 2.**

A altura dessas estacas é cerca de 60cm, afim de que os pontos dos alinhamentos possam ser facilmente transportados, de cima para baixo por meio do fio de prumo.

O comprimento das travessas é maior do que o vão das estacas, enquanto que, esse vão também deve ser maior que a largura da cava de fundação para que, uma vez estacadas possam permanecer intactas na posição onde foram cravadas. Na travessa fica assinalada o eixo dos pilares, de onde parte todas as outras marcações.

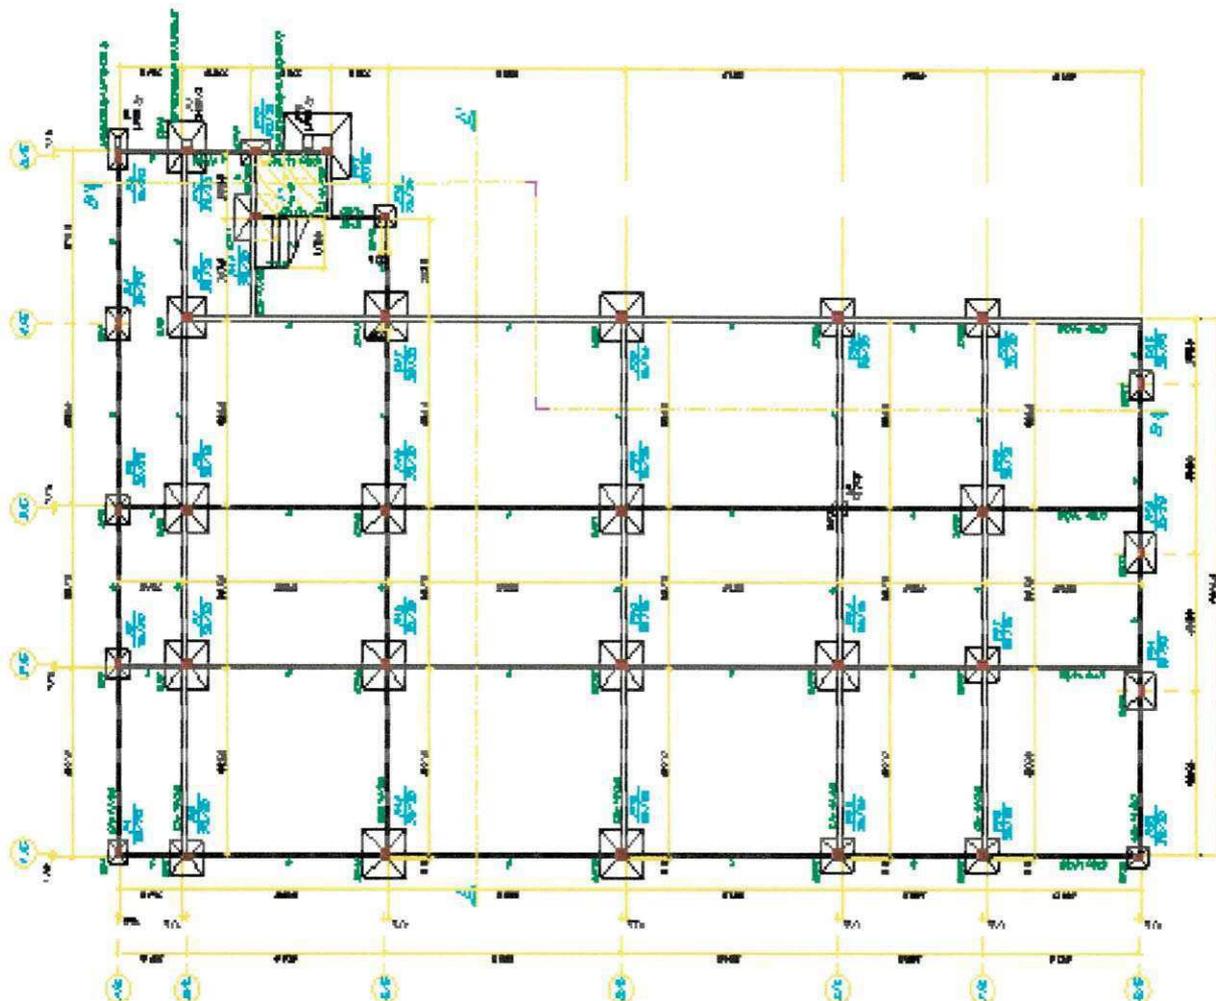
fig.3 planta de localização do bloco do Centro Cirúrgico

Partindo da colocação do gabarito o encarregado geral fez a marcação para dar início ao processo das escavações das fundações (sapatas, cintas e poços dos elevadores). A planta de locação e do poço do elevador de um dos blocos (centro cirúrgico) está mostrada na **Figura 03**.

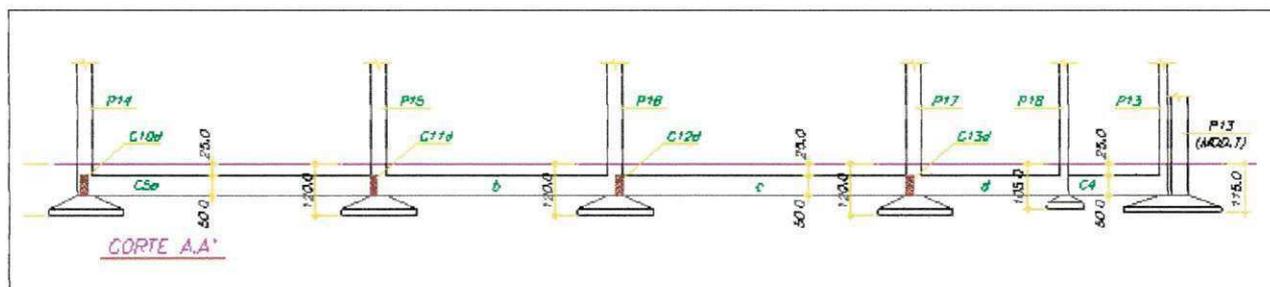
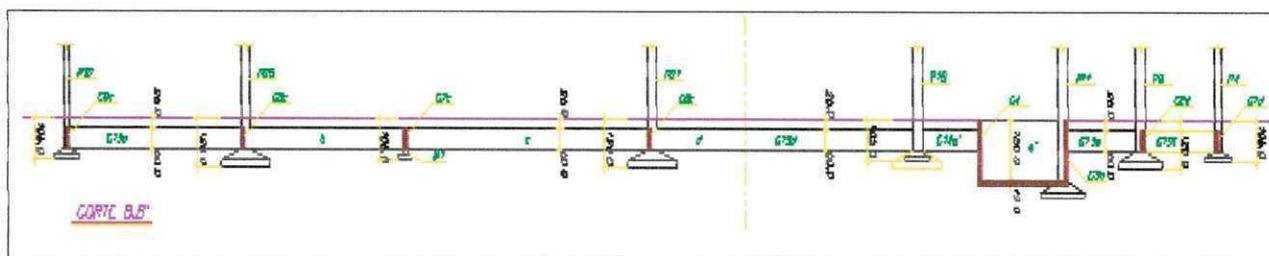
fig.4 – perfis das sapatas, cintas e poço do elevador. Cortes AA' e BB'.

As escavações para execução das fundações (sapatas e cintas) e do poço do elevador foram realizadas manualmente seguindo uma seqüência determinada pelo encarregado da obra. A profundidade varia de sapata para sapata de acordo com a altura do tronco de cone necessário para cada uma. Também é variável a altura da cinta em relação a sapata, pois a cinta possui sua parte inferior apoiada sobre a parte superior da sapata. A **Figura 04** mostra dois cortes (AA' e BB') com diferenças de níveis.

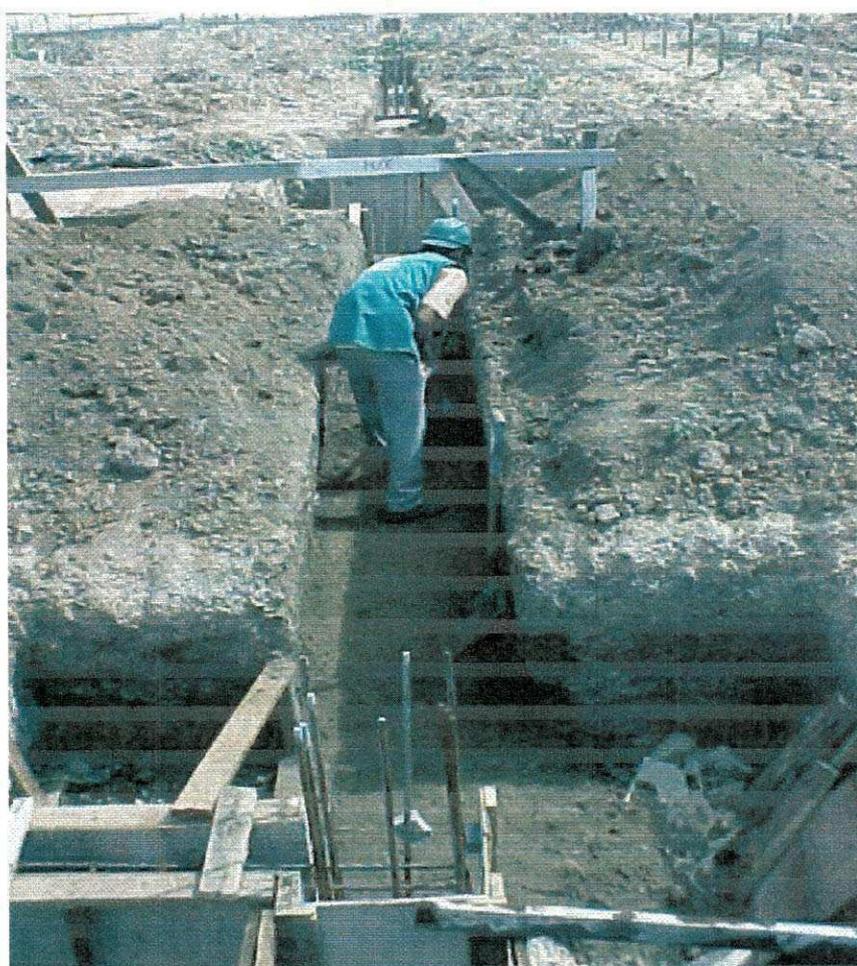
fig.5- cavas para fundação

A largura das escavações era sempre feita com folga de 25cm para permitir melhor acesso ao fazer a colocação das formas e o escoramento, já que, para cavas até 1,50m as paredes são verticais. **ver figura 5.**

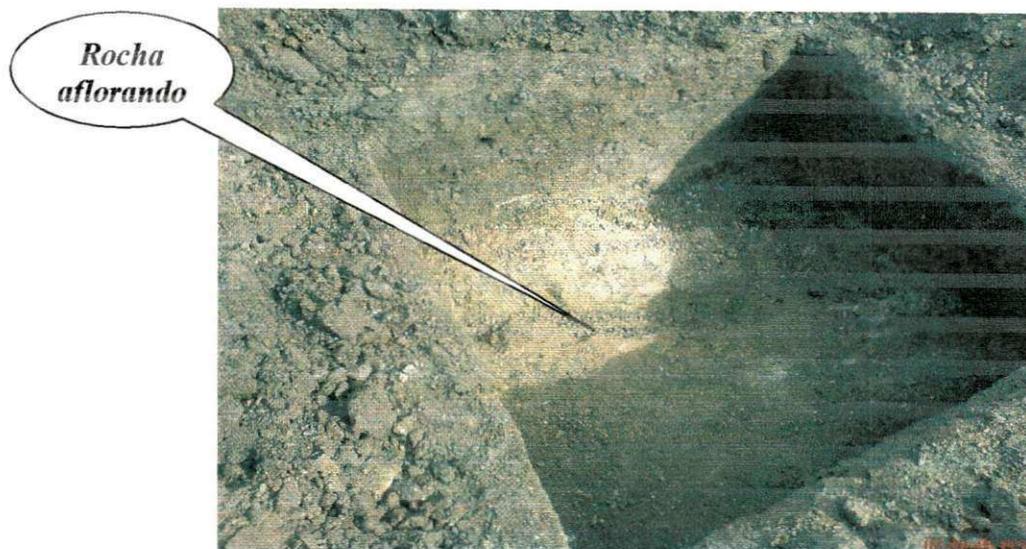
Figura 06- Escavações das sapatas.

Em boa parte das escavações, principalmente próximo ao eixo principal, obteve-se rocha com vários níveis, 10, 20, 40, 60cm abaixo do solo, apresentando dificuldades, já que seria necessário a utilização do rompedor hidráulico para perfuração das mesmas até uma profundidade média de 1,10 m. **Ver figura 06.**

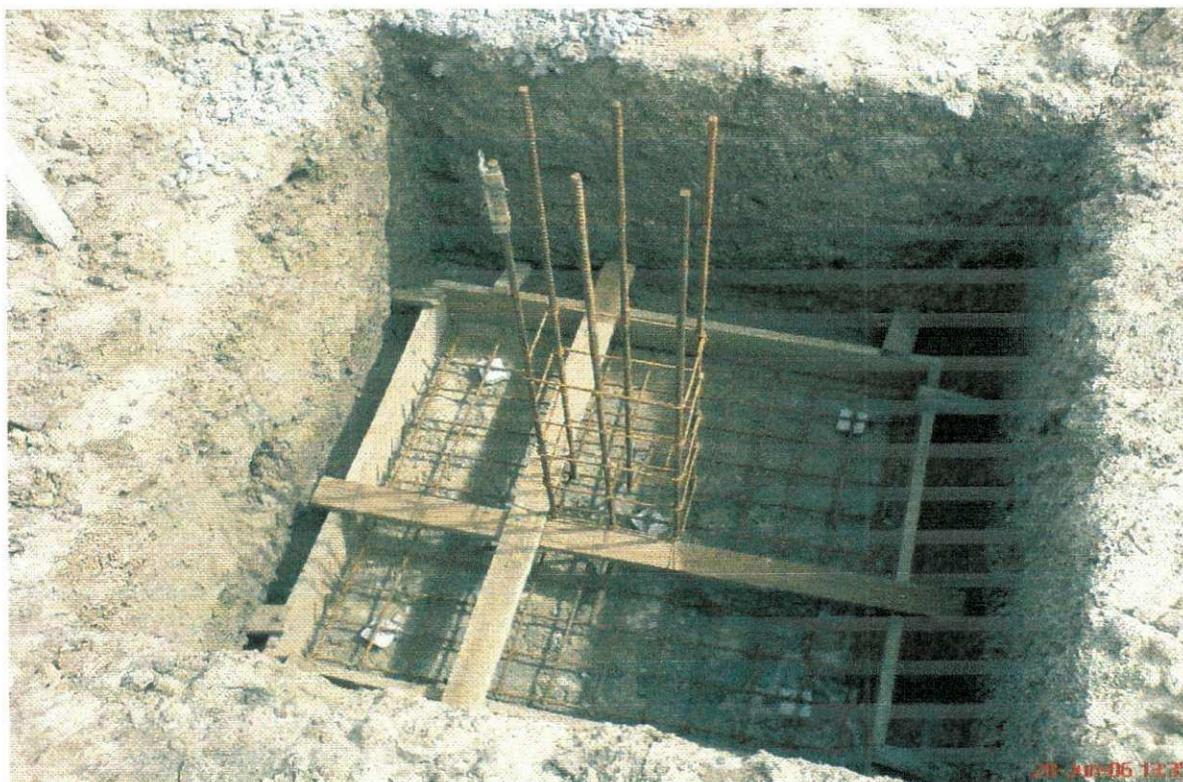
Figura 07 – Colocação de forma e ferragens

Após a cura do concreto magro (7 dias), eram colocadas as fôrmas de madeira e posteriormente a ferragem da base das sapatas e dos arranque dos pilares. O prumo e nível da forma da sapata eram feitos pelo gabarito, passava-se arame 18 de um ponto a outro de forma, o mesmo permanecesse inextensível, amarava-se os prumos e ajustava-se a forma. Após o ajuste da forma coloca-se a ferragem, que é apoiada sobre espaçadores de cimento (cocadas), possibilitando assim, o total envolvimento do concreto sobre a ferragem, evitando que mais adiante a armadura oxide por infiltração de intempéries. **Na Figura 07** está mostrado o detalhe da montagem da ferragem da sapata e da espera do pilar.

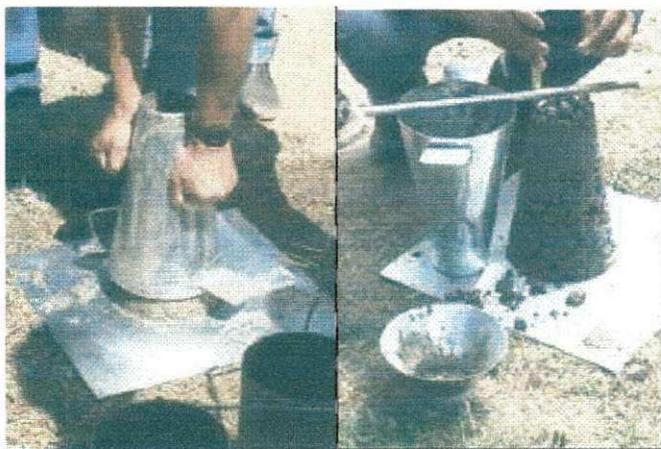
Figura 08 – Slump

O controle tecnológico do concreto da sapata foi feito pela empresa ATECEL. Para cada 7 m^3 de concreto foram moldados 3 corpos de prova. O 1º para romper com 7 dias de cura, o 2º com 15 e o 3º com 28°. Antes de ser lançado o concreto era conferido o slump, quando não estava com a medida adequada, o técnico adicionava mais água até atingir o slump desejado, sem que a adição interferisse na resistência do mesmo. **Ver Figura 08.**

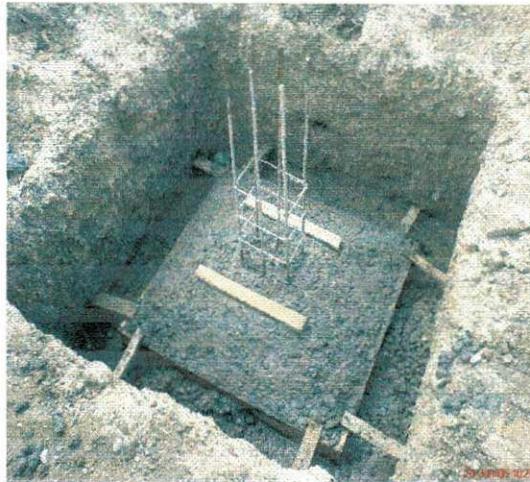
Figura 09 – concreto das sapatas

A concretagem das sapatas foi feita em duas etapas, na primeira concretava-se a base e na segunda o tronco. **Ver figura 09.**

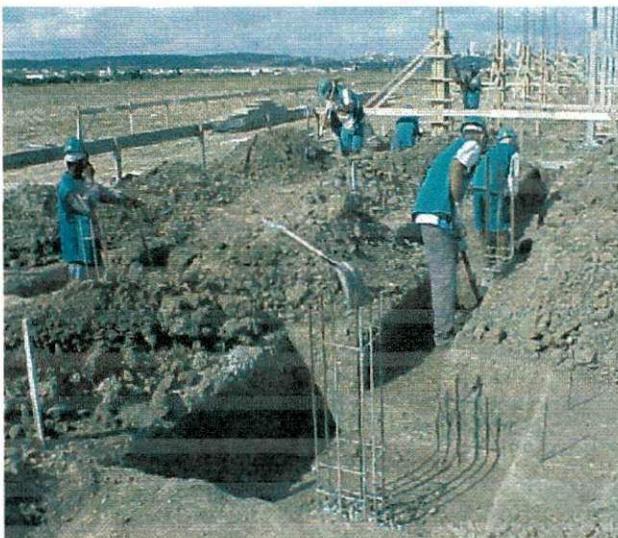
fig.10-aterro das sapatas

O aterro era feito quando terminada a concretagem e cura do concreto das sapatas.

Foi utilizado com o mesmo material retirado na escavação. Colocavam-se camadas do material e compactavam-se até atingir o nível da escavação da cinta, para, em seguida, repetir-se o mesmo processo com a cinta. **Ver figura 10** aterro das sapatas e **figura 11**, concreto das cintas.

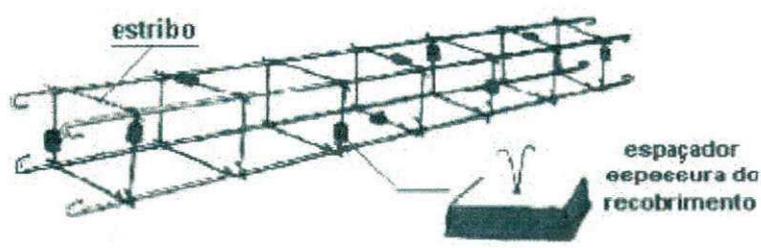
Figura 12 – Montagem da ferragem dos pilares do poço do elevador

Nas Figuras 12 e 13 estão mostrados os detalhes da ferragem e da forma dos pilares do poço do elevador, respectivamente.

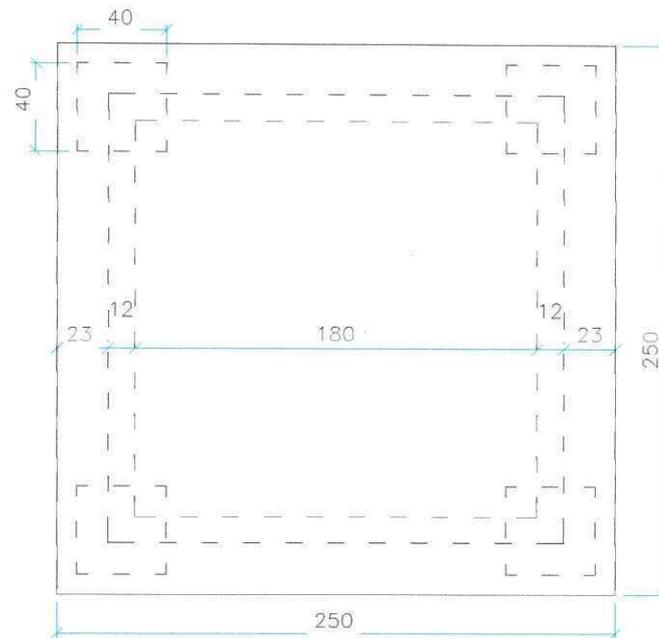
DETALHE- POÇO DO ELEVADOR ESCALA REFERENCIADA

As quatro paredes do poço do elevador foram feitas em concreto armado e foram feitos pilares nos cantos das paredes, como especificado no detalhe do poço do elevador mostrado na **figura 13**.

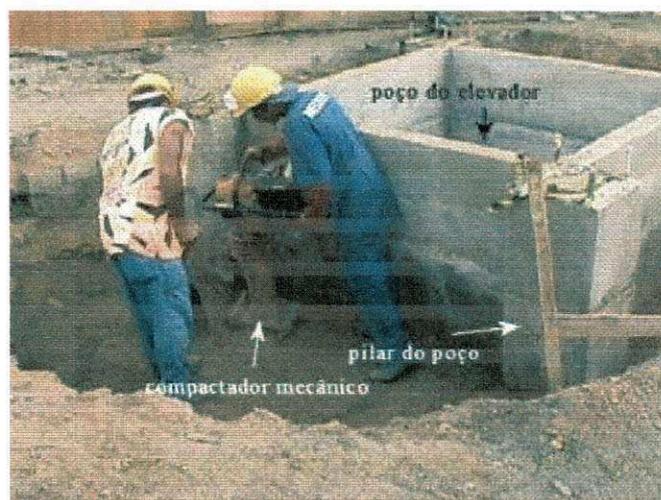
Figura 14 – Compactação do aterro do poço do elevador.

Foi utilizado com o mesmo material retirado na escavação. Colocavam-se camadas do material e compactavam-se. A Figura 14 mostra a execução do aterro do poço do elevador que foi feita com compactador mecânico.

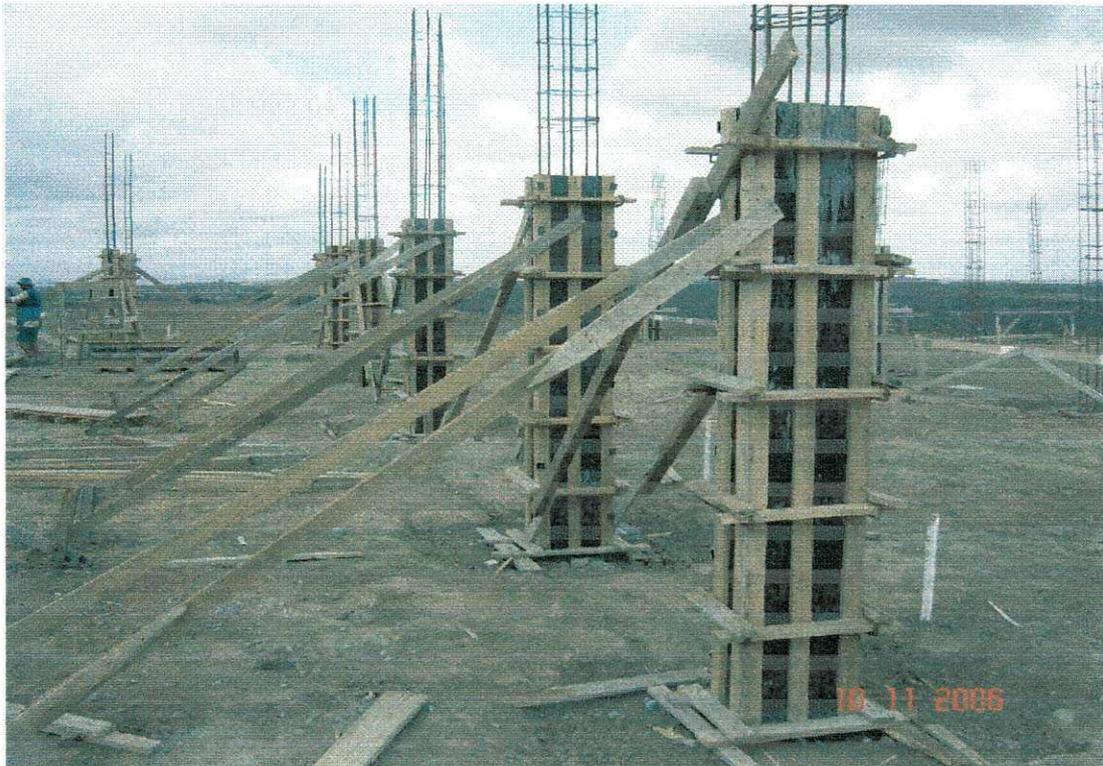
fig.15 forma e escoramento da 1º etapa de concreto

Os pilares possuem uma forma trabalhosa de se executar, principalmente pela questão do prumo. Depois de colocadas a ferragem com espaçadores e em seguida a forma, seguia-se com o alinhamento do pilar, uma das tarefas mais difíceis, na minha opinião, por serem estruturas muito altas, dificultando o equilíbrio das peças. Após alinhar-se com o nível eletrônico, colocavam-se barrotes a fim de evitar o deslocamento em qualquer que fosse a direção. **Ver figura 15.**

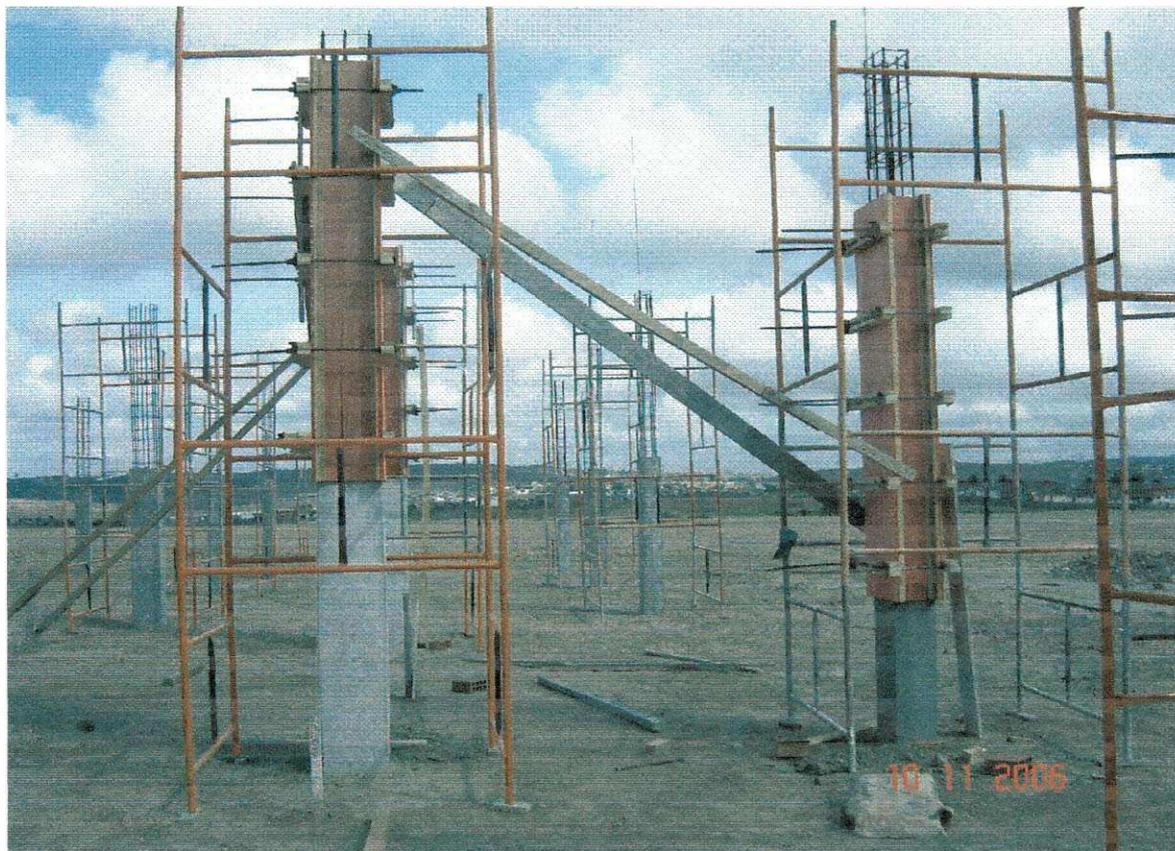
fig.16. segunda parte do concreto

Como os pilares são muito altos ($h=4,44\text{m}$) foram feitos em duas etapas como se pode ver na **figura 16** e por conta disso fez-se necessário o uso de andaimes para alcançar o topo do pilar.

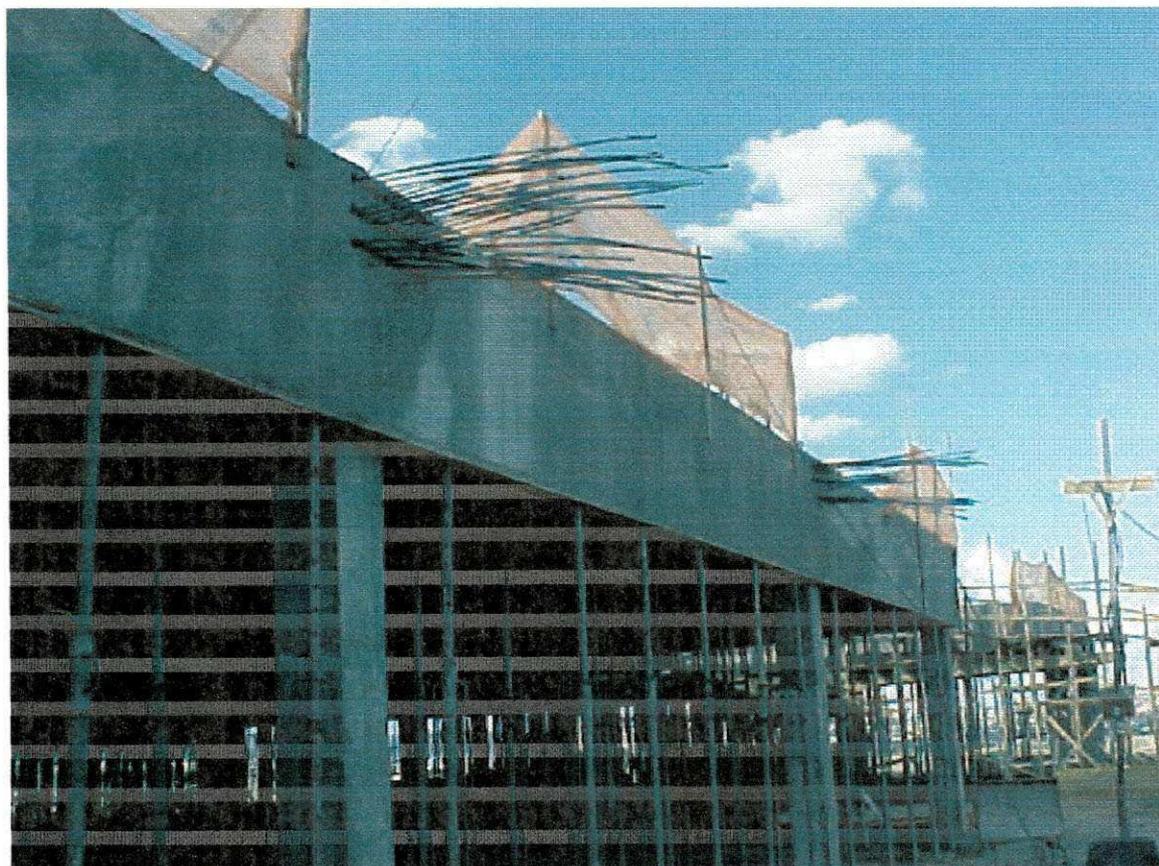
fig.17^a.- Escoramento e protensão do bloco de emergência

O escoramento das formas das vigas e lajes foi feito com barras, de metal com rosca, na vertical, permitindo um melhor ajustamento da barra a forma de madeirite, evitando um grande número de barras diagonais no escoramento, dando uma maior praticidade, e causando menos danos ao meio ambiente, já na horizontal eram barrotes de grande espessura. Colocavam-se encaixos na parte inferior e superior do escoramento para se obter uma maior área de fixação evitando o provável afundamento da mesma no solo. **Ver figura 17a ,17b.**

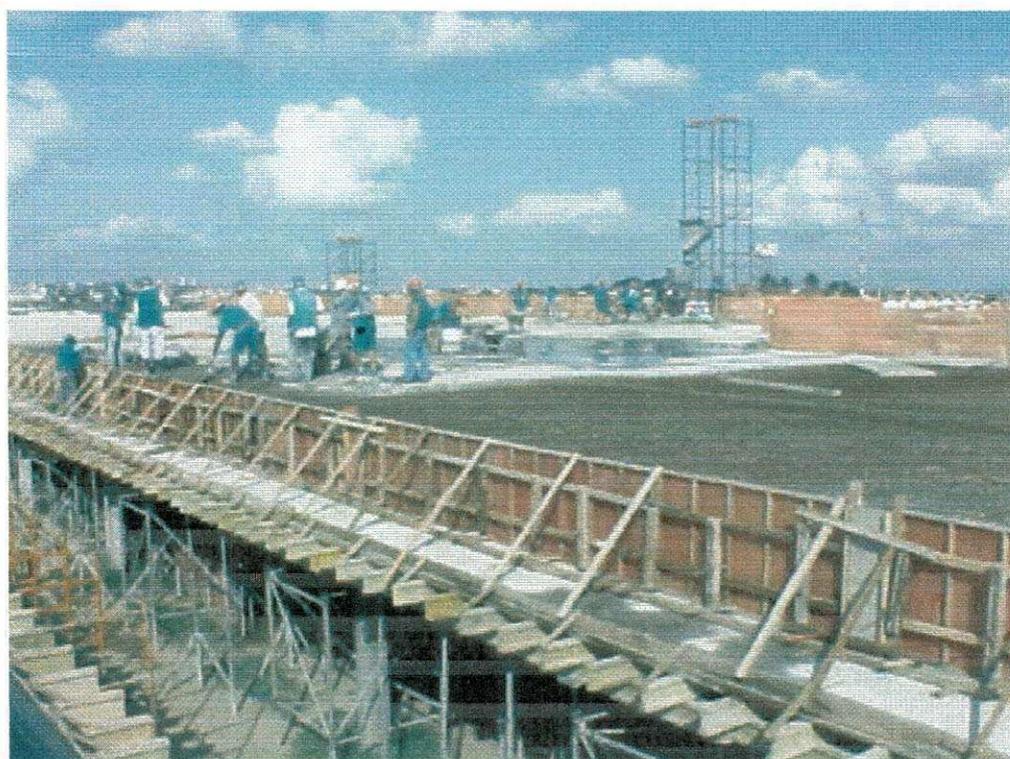
fig.18 – Leje do bloco de emergência

A ferragem forma uma malha única que se apóia sobre os separadores a fim de evitar que a mesma fique em contato direto com a forma e permita que o concreto a envolva por completo evitando danos a ferragem por conta das intempéries. As lajes e vigas formam uma única concretagem, tendo que ser preparada de forma conjunta a fôrma e ferragem de cada um. Nesse período foi realizado o concreto das lajes e vigas do bloco de emergência e almoxarifado, tendo um maior trabalho na laje do bloco de emergência por ser maior e apresentar vigas de alta resistência e com mais detalhes (protendidas). Ver figura 18. e figura 19.
