Relatório de Estágio Supervisionado

Obra: Unidade de Beneficiamento de Grãos - UFCG

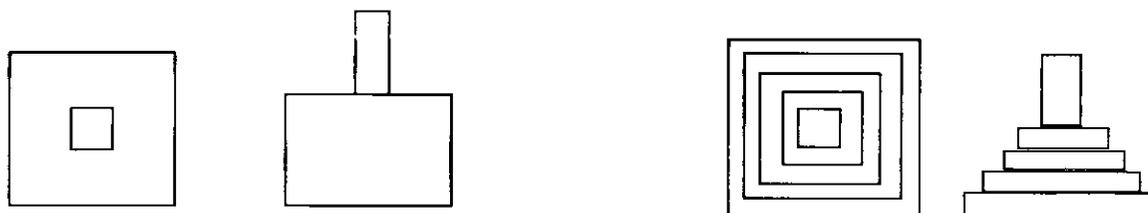
- **Bloco:** elemento de fundação superficial de concreto, dimensionado de modo que as tensões de tração nele produzidas possam ser resistidas pelo concreto, sem necessidade de armadura. Pode ter suas faces verticais, inclinadas ou escalonadas e apresentar normalmente em planta seção quadrada ou retangular.

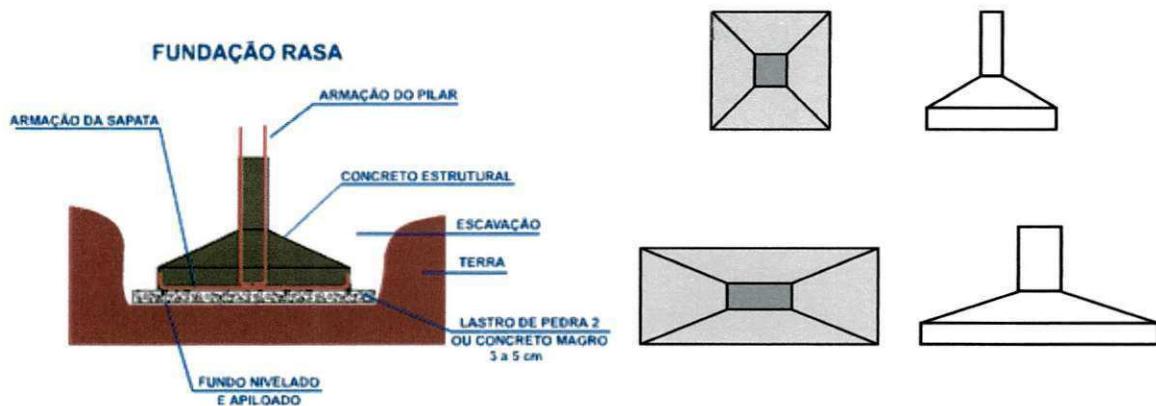
Sapatas isoladas:

- **Sapata:** elemento de fundação superficial de concreto armado, dimensionado de modo que as tensões de tração nele produzidas sejam resistidas pelo emprego de armadura. Pode possuir espessura constante ou variável, sendo sua base em planta normalmente quadrada, retangular ou trapezoidal.

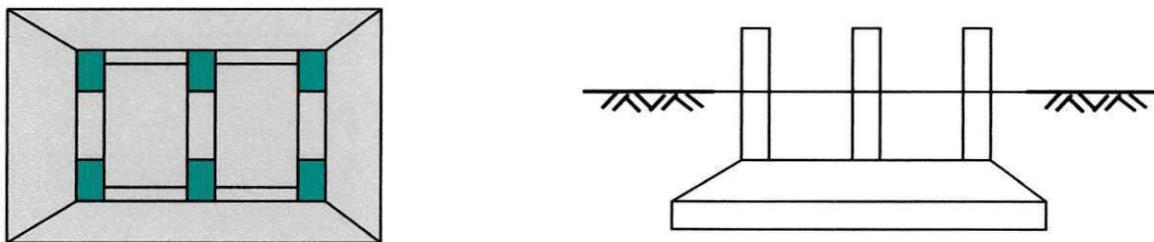
Sapatas associadas: sapata comum a vários pilares, adotada nos casos em que as áreas das sapatas imaginadas para os pilares se aproximam umas das outras ou interpenetram.

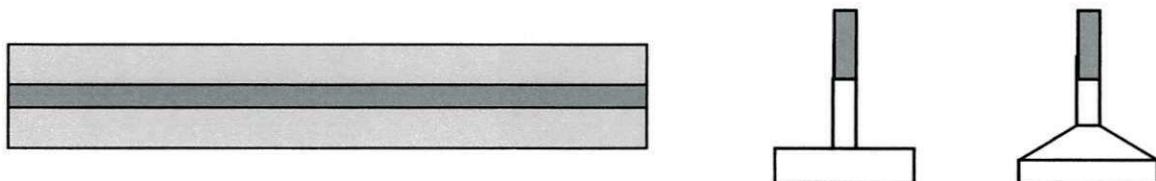
Sapata corrida: sapata sujeita à ação de uma carga distribuída linearmente.

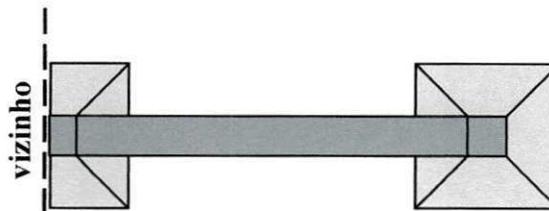
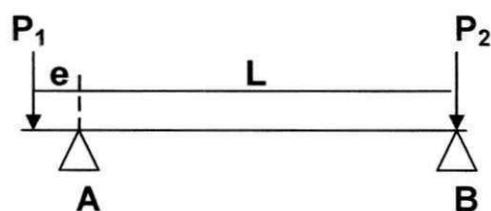
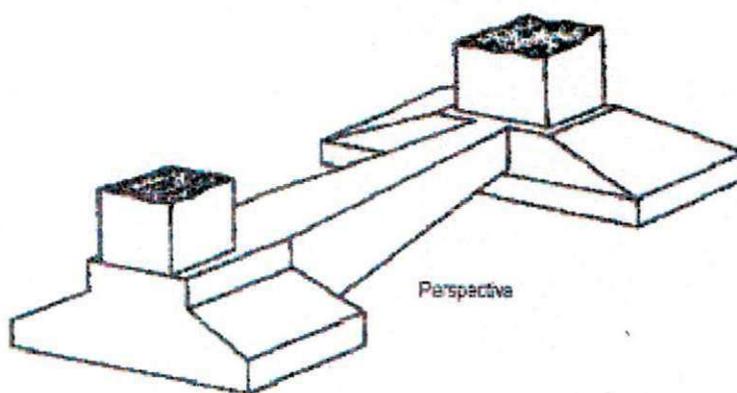
Sapata com viga de equilíbrio:

$$\begin{cases} A + B = P_1 + P_2 \\ A \cdot L = P_1(e + L) \end{cases}$$

$$\begin{cases} A = P_1 + \frac{P_1 e}{L} \\ B = P_2 - \frac{P_1 e}{L} \end{cases}$$

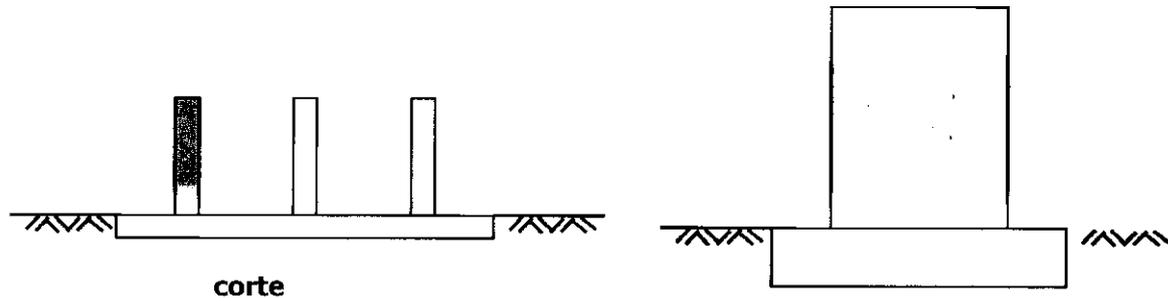
Radier: elemento de fundação superficial que abrange todos os pilares da obra ou carregamentos distribuídos (por exemplo: tanques, depósitos, silos, etc.).

Obs.: quando a área total da fundação ultrapassa metade da área de construção, o radier é indicado.

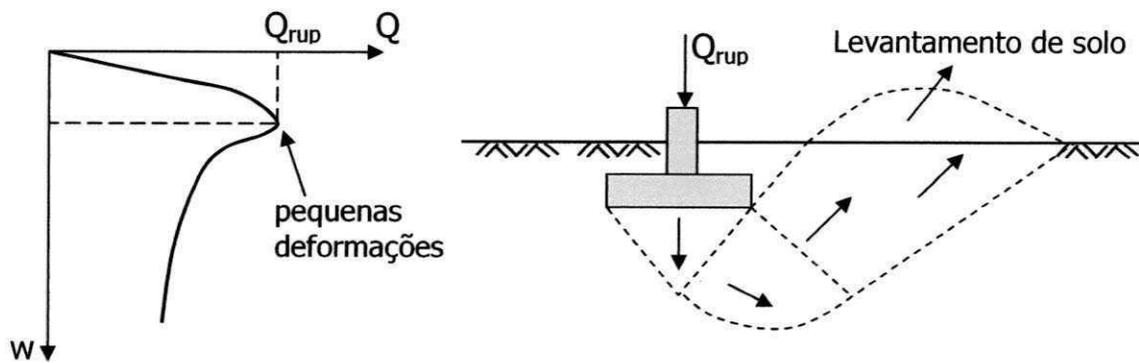
1. Ruptura Generalizada

- É do tipo imediato, brusca, com pequenas deformações.
- Ocorre de maneira bem definida.
- A superfície de ruptura alcança a superfície do terreno.
- Típica nas areias compactas e muito compactas e argilas rijas e duras

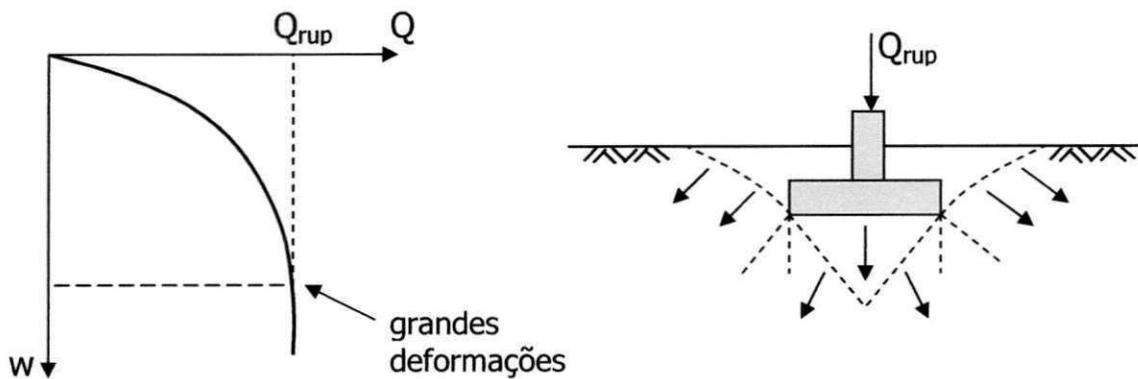
3. Ruptura por punção

- Não há formação de superfície de ruptura definida.
- Não ocorre levantamento do solo.
- Grandes deformações.
- Típica nas areias fofas e argilas moles

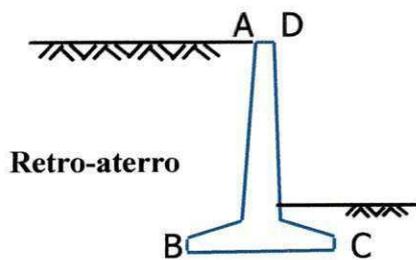
AD: crista do muro ou coroamento

AB: tardoç ou dorso

BC: base do muro

CD: face do muro

C: pé do muro

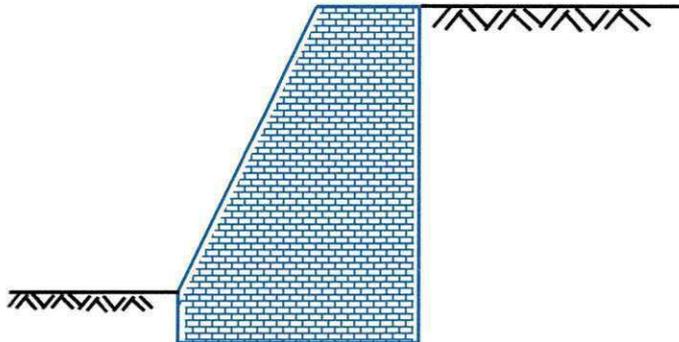
2.2.1.1 Muro de gravidade

- Conta-se com o peso do próprio muro para lhe assegurar estabilidade.
- Normalmente construídos em alvenaria (tijolo, pedra).
- Não admite tração.
- Dimensão mínima de coroamento=20 cm
- Largura da base : varia entre 1/3 a 2/3 da altura

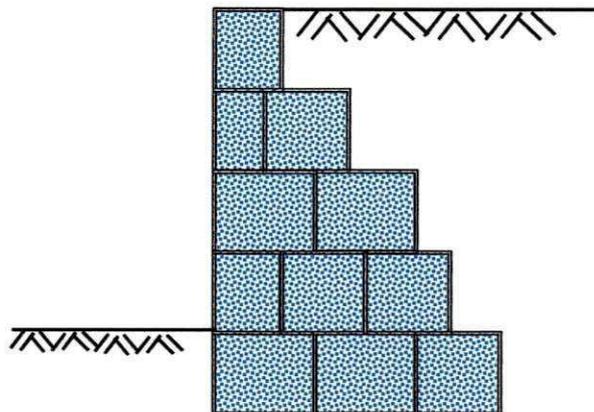
2.2.1.2 Muro tipo gabião

- Também funcionam por gravidade.
- Composto por malhas metálicas, em forma de prisma retangular, preenchidas com fragmentos de rocha ou pedra.
- São mais flexíveis que os muros de alvenaria.
- Altamente permeáveis.

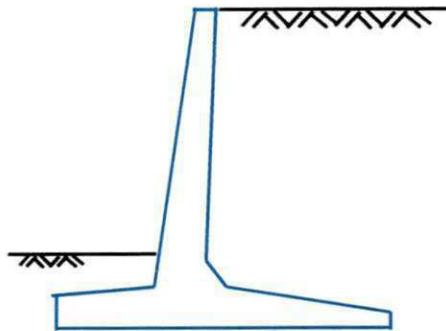
2.2.1.3 Muro de flexão

- Estruturas mais esbeltas, em concreto armado, com seção transversal em forma de “L”.
- Também trabalha por gravidade, contando com o peso próprio do maciço arrimado, que se apoia sobre a base do “L”.
- Utilizado em geral para alturas em torno de 6m

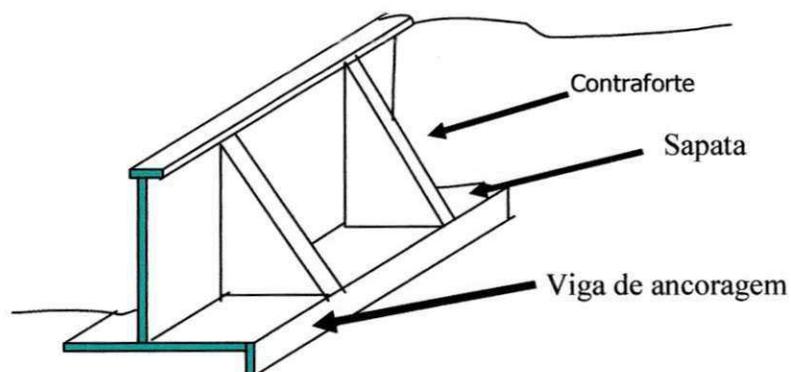
2.2.1.4 Muro com contraforte

- Em concreto armado
- Possuem elementos verticais de maior porte (contrafortes), destinados a suportar os esforços de flexão pelo engastamento da fundação.
- Espaçamento entre contraforte: 1/3 a 2/3 da altura

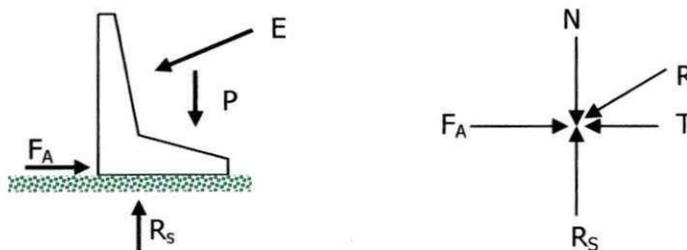
P = Peso do muro e do solo acima deste

E = Empuxo de terra sobre o muro

RS = Reação do solo sobre o muro

FA = Força de atrito na base do muro

R = resultante das forças

N e T= componentes de R

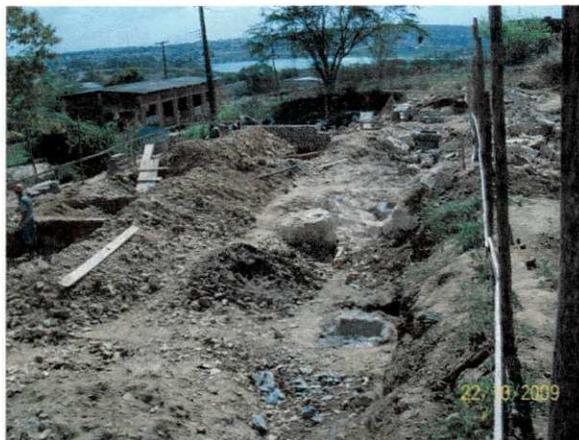
A superfície do terreno possuía um alto declive, sendo necessário uma grande movimentação de terra para a locação da obra através de procedimentos mecânicos e manuais. O terreno apresenta grande volume de solo de terceira categoria, o que dificulta a execução do nivelamento do terreno.

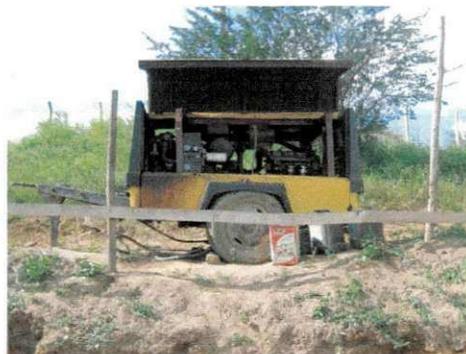
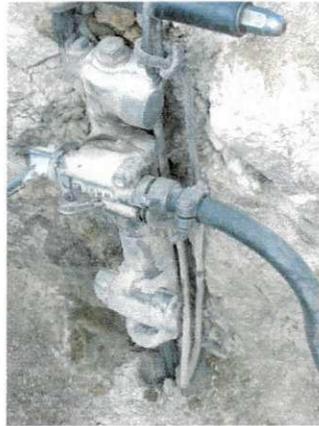
Para este serviço, foram locadas um Compressor modelo Chicago Pneumático 180, equipado com rompedor pneumático e perfuratriz pneumática, além da escavação manual.

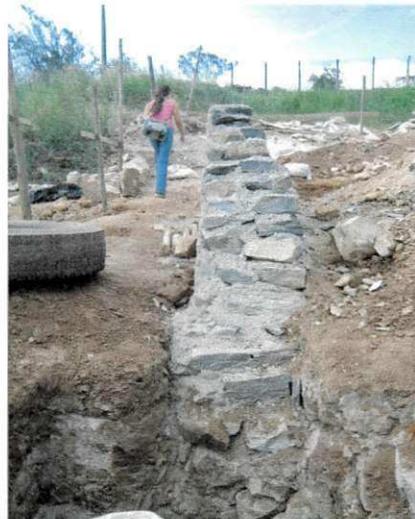
O muro de arrimo foi executado com pedra ração e argamassa de cimento com traço 1:6, com as dimensões 70cm, 60cm e encerrando com 30cm.

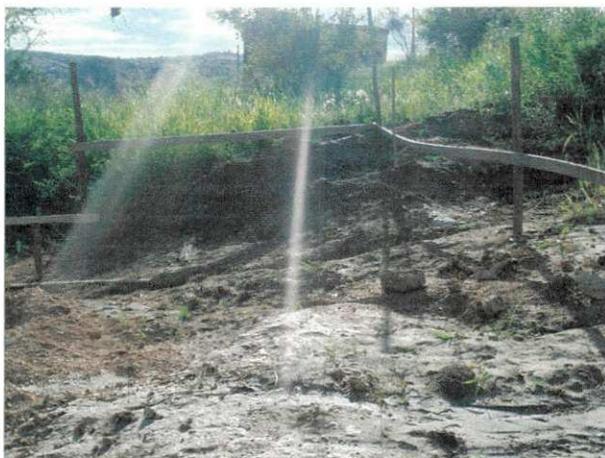
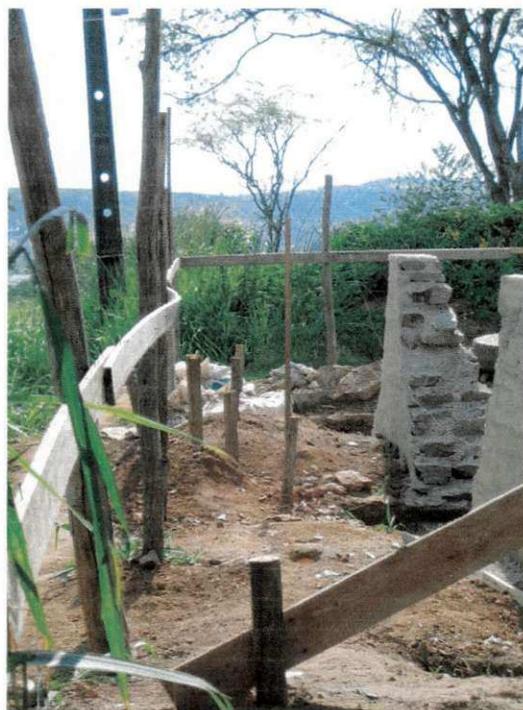
Uma observação foi a respeito do gabarito utilizados, pois o mesmo estava com empenas, o que pode provocar erros ao final da obra.

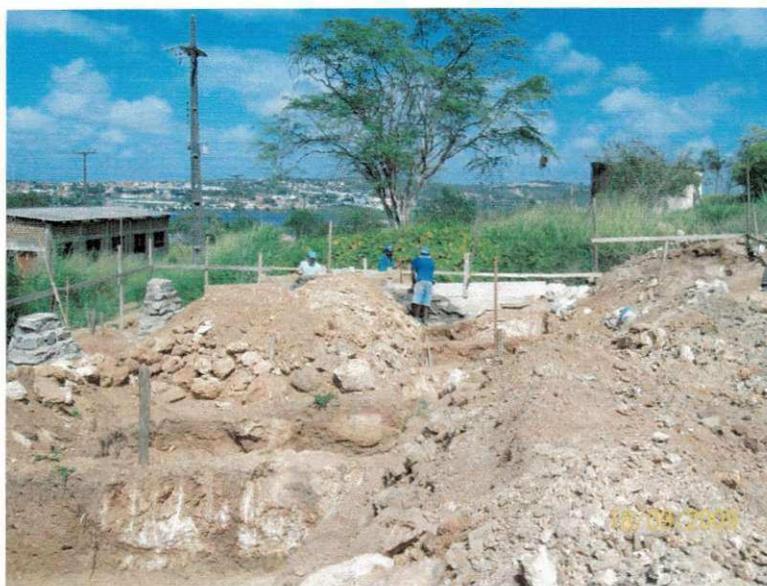
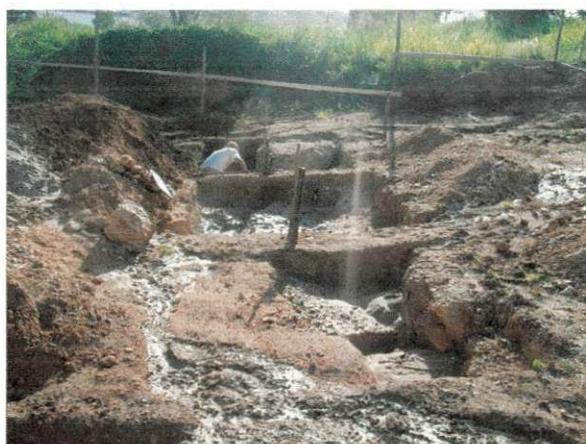
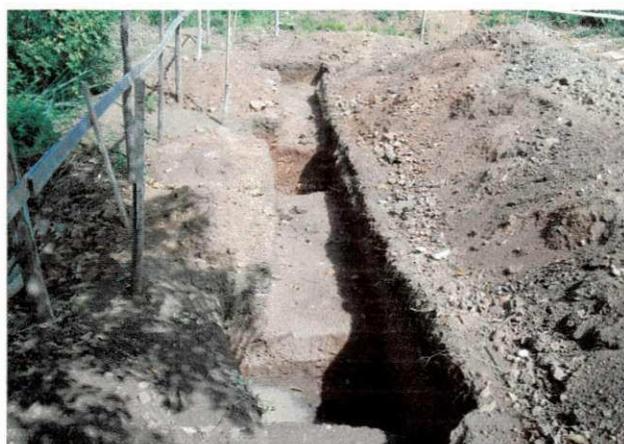
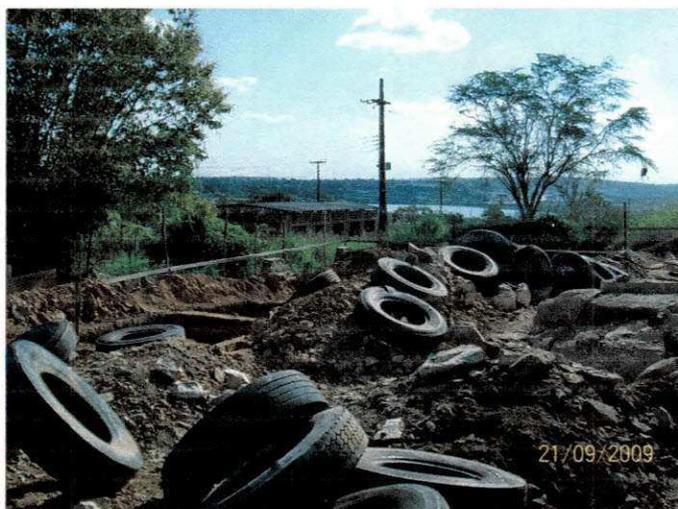
À princípio não foi realizado qualquer sondagem ou levantamento planialtimétrico e o nivelamento do piso está sendo realizado com a mangueira de nível. Visualmente, o solo apresenta características de uma argila com rochas decompostas.

Inicialmente a escavação das valas, poços e fundações foram efetuadas de forma manual, e posteriormente de forma mecânica e com explosivos, sendo usado pneus par amortecer a explosão, devido á presença de rochas.

Nesta etapa da obra um erro cometido foi a escavação antecipada dos poços, pois impossibilitou a entrada das máquinas para instalação dos pilares pré-moldados, ocasionando prejuízos e atraso na obra, pois os mesmos tiveram que ser reaterrados devido a falta de planejamento.

Para o nivelamento do terreno optou-se, inicialmente, pelo corte. Mas, no decorrer das escavações foi observado a inviabilidade desta solução devido ao alto volume de rochas. Então, para o nivelamento do terreno a melhor opção será o aterro com empréstimo.

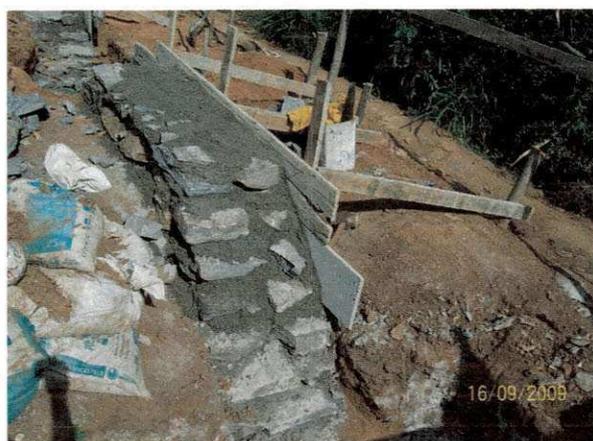
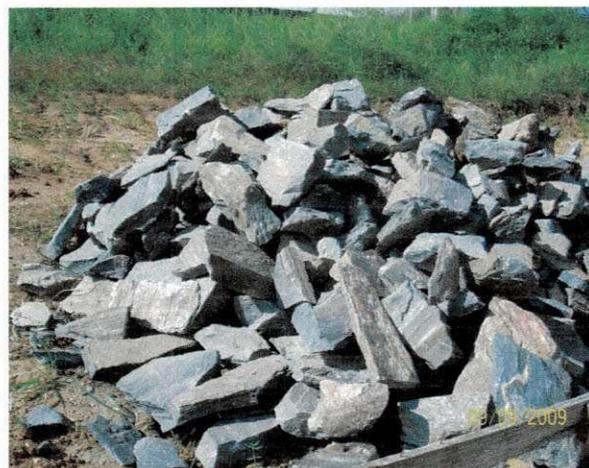
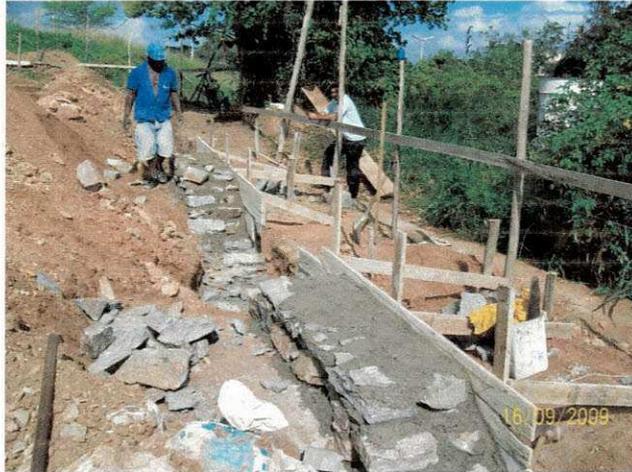
O muro de arrimo foi erguido com pedra ração e argamassa de cimento e areia com traço 1:6, com as dimensões 70cm, 60cm e encerrando com 30cm.

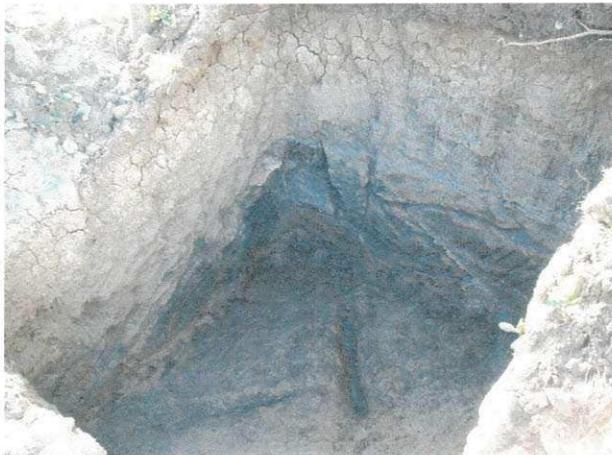
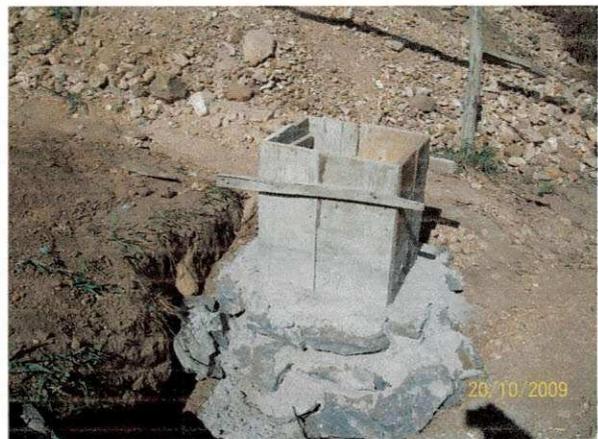
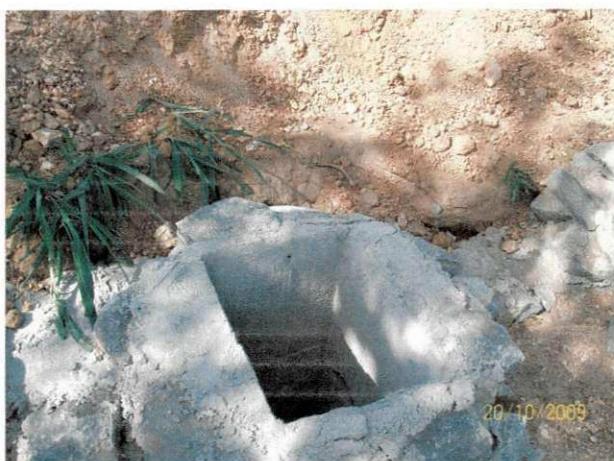
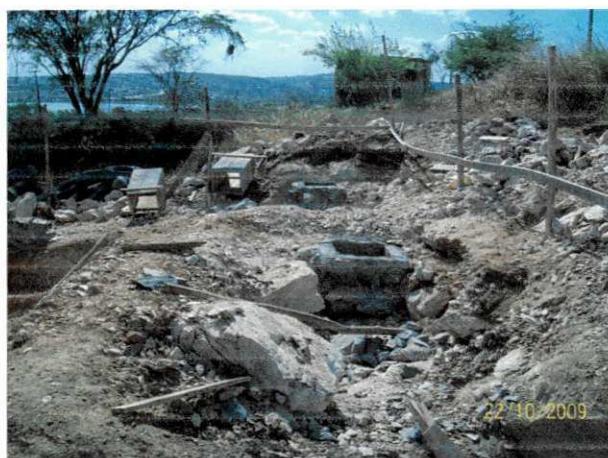
A fundação é tipo bloco e será executada com concreto ciclópico. Para receber os “postes” pré-moldado foi executado estruturas tipo “picolé”, onde no centro será colocado pedra com concreto para sustentação do mesmo.

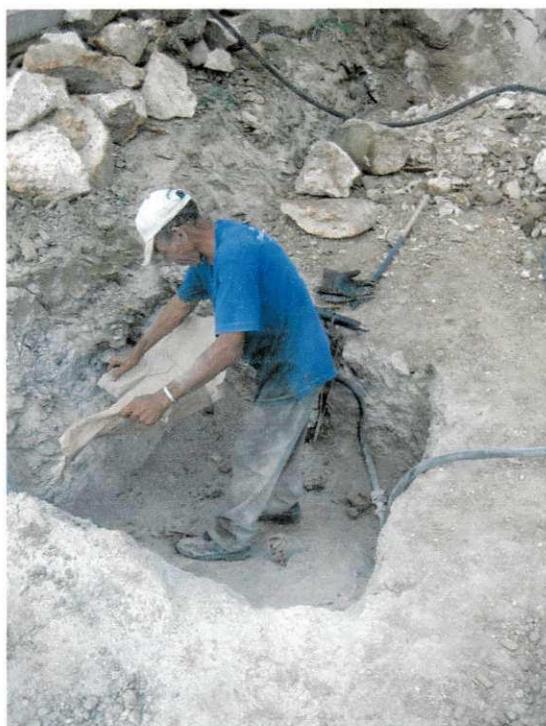
Por fim, foi observado poucas condições de segurança para os funcionários, como falta de botas, capacetes e protetores auditivos.
