**UNIVERSIDADE FEDERAL DE CAMPINA GRANDE
CENTRO TECNOLÓGICO DE RECURSOS NATURAIS
UNIDADE ACADÊMICA DE ENGENHARIA CIVIL**

RELATÓRIO DE ESTÁGIO SUPERVISIONADO

CONDOMÍNIO RESIDENCIAL VERDES MARES

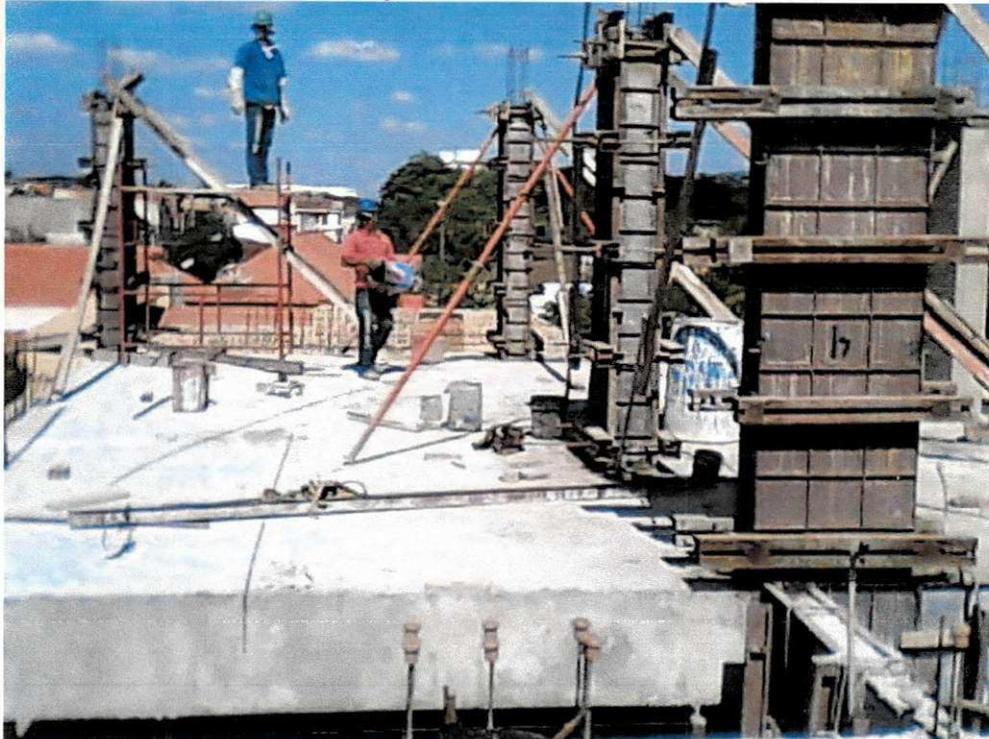
no mesmo nível. Em media eram feitos 4 pilares por dia, sendo esses desenformados no dia seguinte após a concretagem. *Figura 1?*

Figura 1 – Pilares sendo concretados

De posse do projeto foram feito a locação dos pilares, através da planta de locação. Com os locais e as dimensões dos pilares definidos, posicionavam-se as armaduras dos mesmos, para posterior posicionamento das fôrmas, que são metálicas. Depois de verificar que os pilares estavam rigorosamente aprumados, ou seja, eles deveriam estar aprumados com os pilares do andar de cima e com os do andar de baixo, eles eram concretados utilizando traço em obra de (1;4;6) (cimento; areia; brita) com 20 l de água, totalizando um f_{ck} de 30 MPa.

Antes do posicionamento das fôrmas dos pilares eram conferidas todas as armaduras para verificar se estavam de acordo com o projeto. Também eram conferidas se as fôrmas, após montadas estavam aprumadas, e com as alturas de acordo com os projetos e se estavam

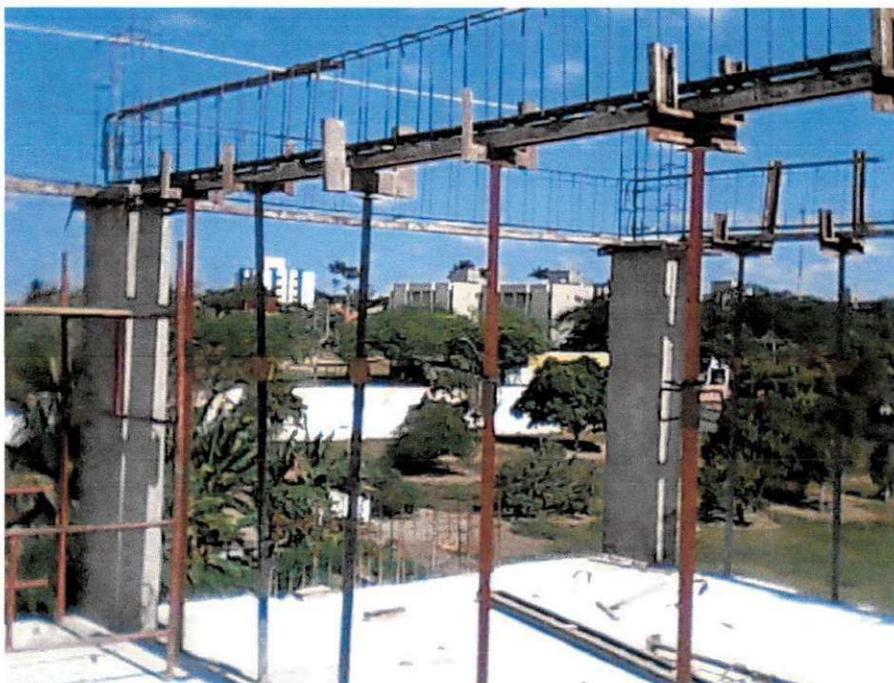
As vigas foram montadas apoiadas nos pilares. Como as fôrmas das vigas eram metálicas, primeiramente eram colocados fundos das vigas, depois eram niveladas e escoradas através de escoras metálicas, para evitar que esse fundo seja fletido durante a concretagem.

Figura 2 – Algumas vigas montadas e escoradas

Todos os pavimentos com exceção da cobertura terão a mesma ferragem, ferragem está que vai de acordo com as conformidades do projeto, nesta obra em especial, devido ao sistema construtivo verificou-se que a utilização de ferragem é pequena, levando em consideração outras construções

Alterações tiveram que ser realizadas nas vigas do térreo, pois segundo solicitação do projeto as vigas externas teriam uma altura de 50cm, porém prevendo futuros problemas com as tubulações de esgoto foram aumentadas para 60cm, haja vista que na altura que se encontra quando fosse passar o forro, as vigas teriam que ser enchidas para apoiar os forros.

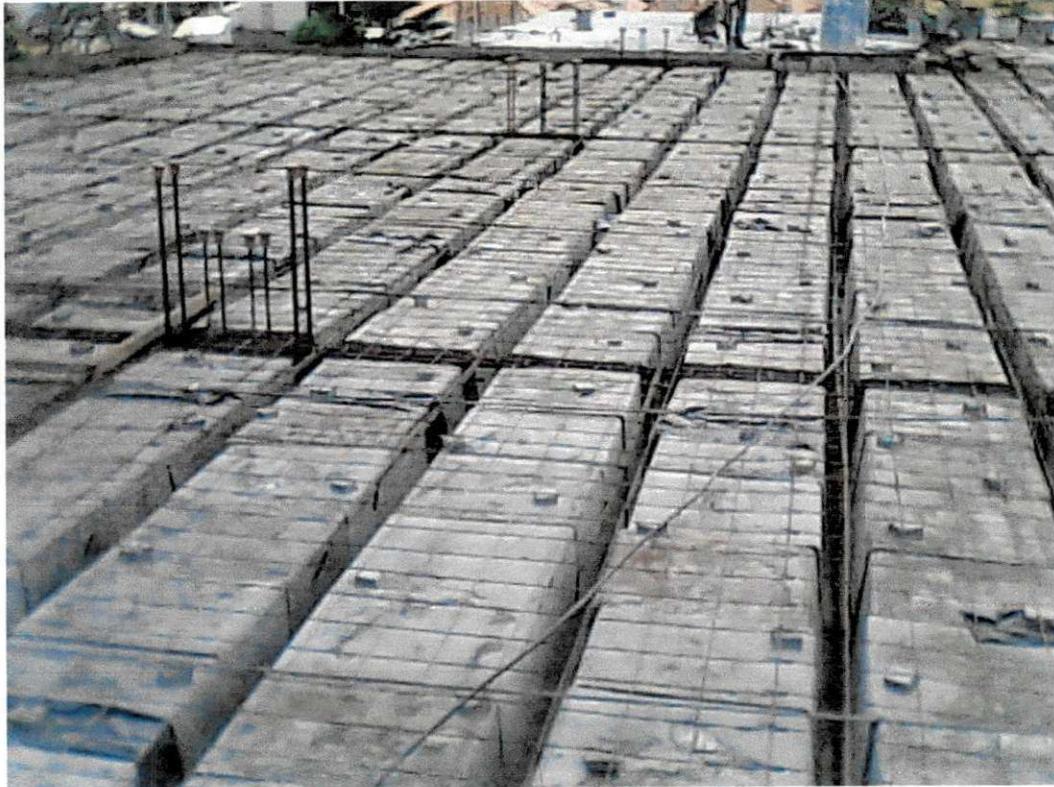
A laje utilizada nesta obra é uma inovação para a cidade de campina grande, ela é nervurada em uma direção. Este sistema proporcionou a utilização de grandes vãos diminuindo as vigas a serem utilizadas bem como a quantidade de pilares, quase toda a alvenaria será assentada sobre a laje.

Figura 3 – Laje nervurada em uma direção

Uma vantagem muito preponderante nesta corrida pela concorrência e diminuição dos gastos é que ela necessita de uma menor quantidade de aço e assim como de concreto. Este menor consumo se dá pelas nervuras que proporcionam um maior momento de inércia da peça, tendo assim condições de diminuir os consumos.

A cubetas são apoiadas sobre grades, proporcionando uma direção as mesmas, estas grades se assentam sobre tubos que são escorados por escoras metálicas de chapa 14mm, porém para que tenha segurança e qualidade do serviço é necessário um escoramento adequado, geralmente as escoras são despostas a cada 1,5m. Após a colocação da armação é feito a verificação referente aos níveis que é de vital importância para um menor consumo de matérias para piso.

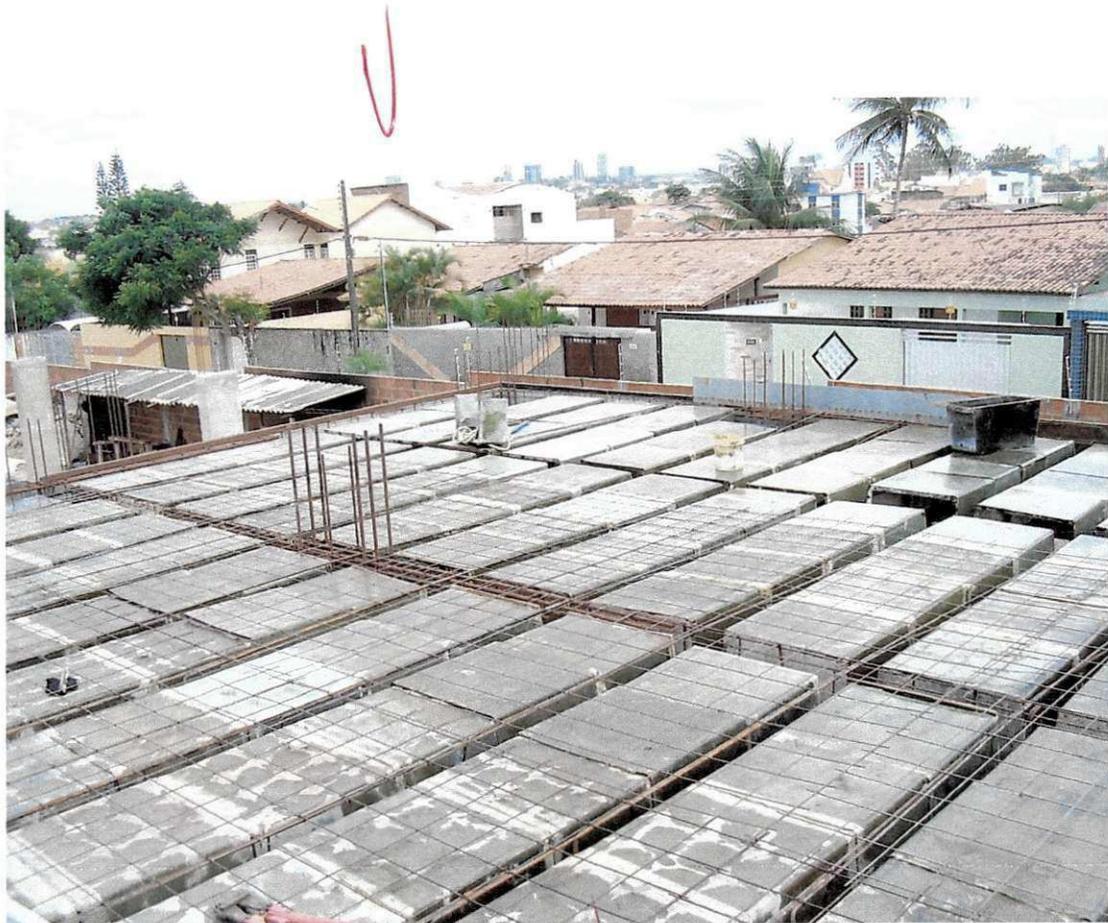
Figura 4 – Laje pronta pra ser concretada

Na obra, a laje era concretada em dias pré-determinados e normalmente nos horários da manhã. A laje inteira era concretada em duas etapas com volumes de 51 m³ e 33m³. O concreto utilizado possuía um f_{ck} de 30 MPa.

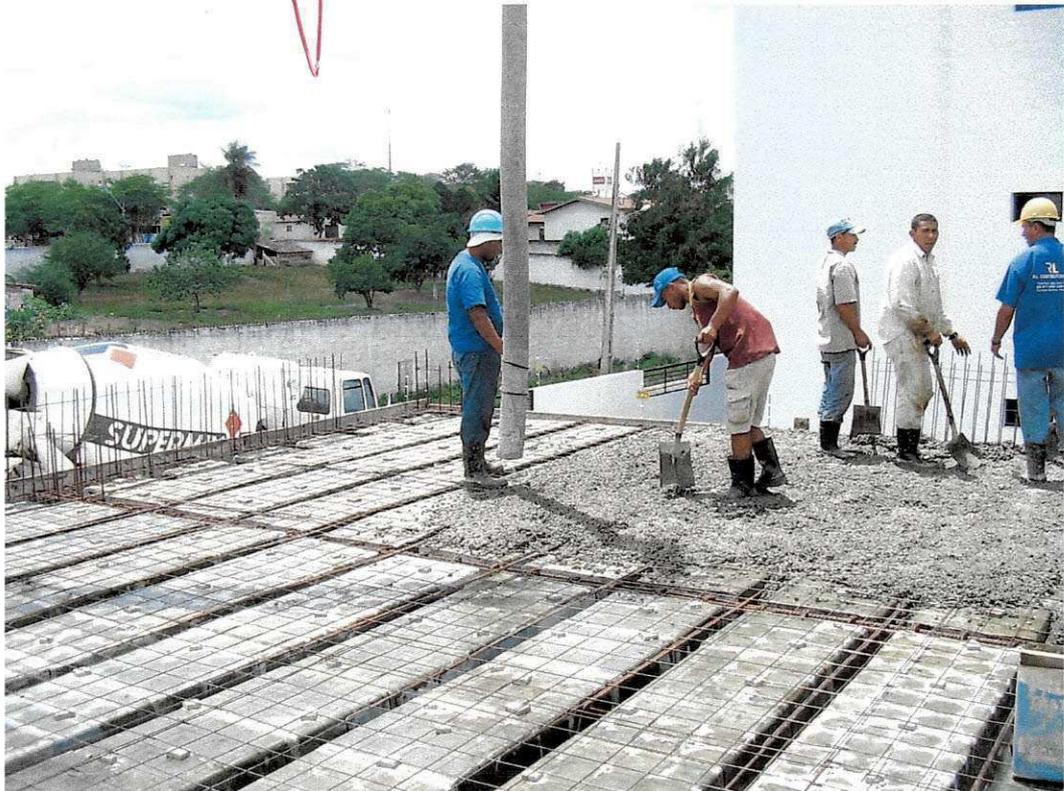
O concreto que é utilizado na obra e praticamente todo usinado, sendo apenas o utilizado nos pilares que e feito no próprio local. O concreto utilizado na obra foi dosado em central de concreto, e transportado pela mesma empresa. O seu lançamento foi feito através de bombas e tubulações.

Figura 5 – Concreto sendo lançado

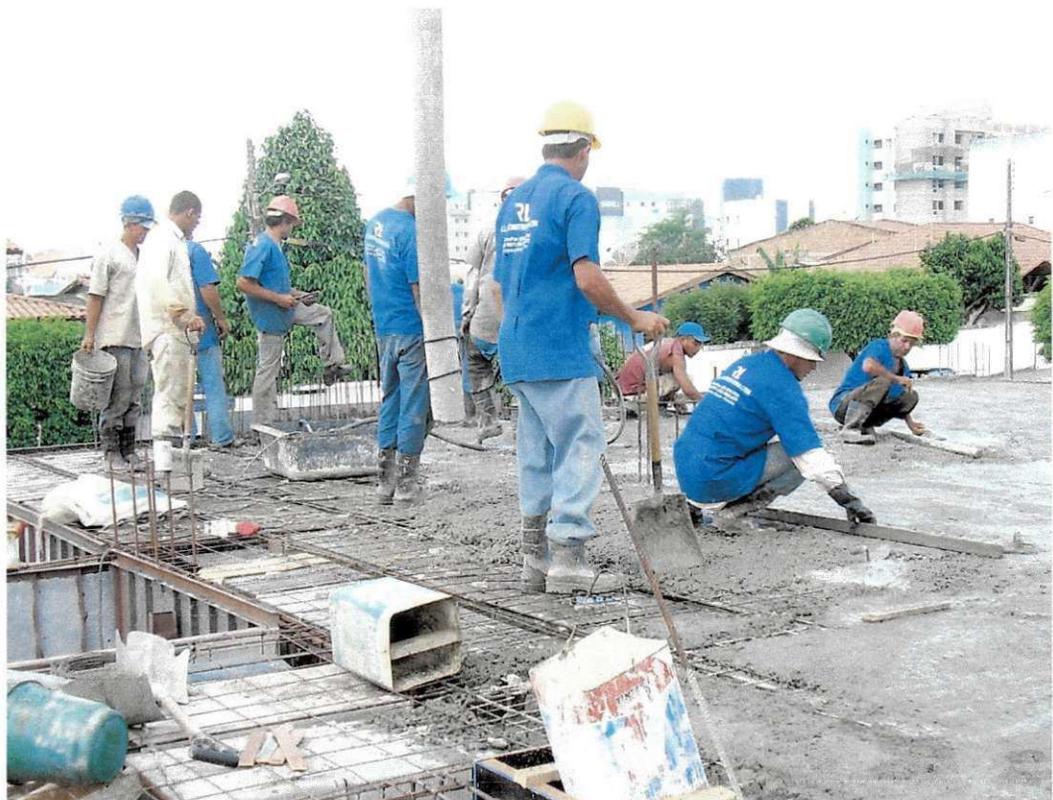
Depois de verificado a nota fiscal, era solicitado ao funcionário da empresa e realização do ensaio de abatimento, ou “slump test” para determina as condições de trabalhabilidade do concreto. O valor de abatimento do concreto utilizado era de 10 ± 2 cm, um concreto um pouco fluido, pois como o concreto é bombeado para a laje através de tubos metálicos, e por isso ele deve ser fluido para não ocorrer atrito com as paredes do tubo, como também para o satisfatório adensamento do concreto nas vigas, pois devido ao pouco espaçamento entre as armaduras que compunham as vigas.

Figura 6 – Adensamento do Concreto

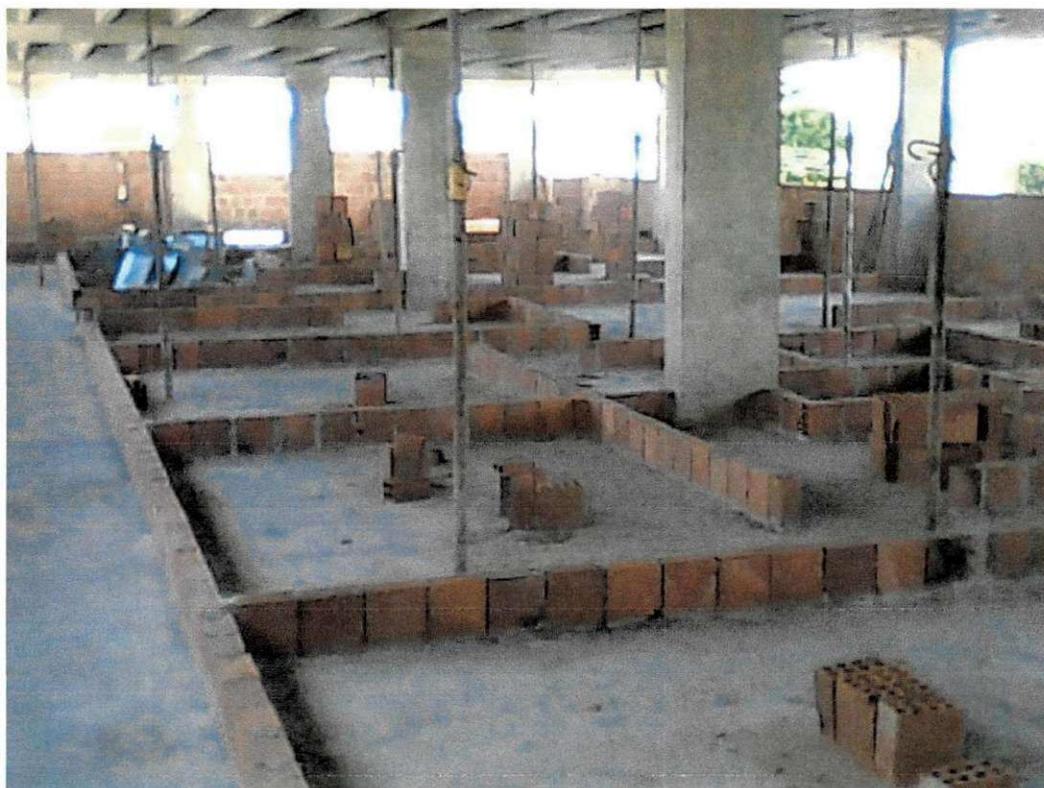
Para se iniciar a execução da alvenaria foram respeitados alguns prazos mínimos de produção da estrutura:

- Concretagem do pavimento executada, em media, há pelo menos 40 dias;
- Retirada total do escoramento da laje do pavimento, em media, há pelo menos 12 dias;
- Ter sido retirado quase que completamente o escoramento do pavimento superior.

Figura 7 – Marcação das Alvenarias

Esses prazos mínimos foram estabelecidos para permitir que ocorra uma parcela significativa das deformações da estrutura de concreto armado, minimizando seus efeitos na alvenaria.

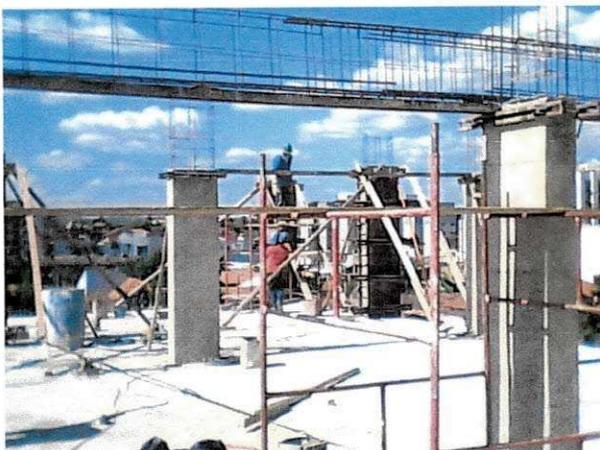
Foto 5 – Detalhe de Armação das vigas

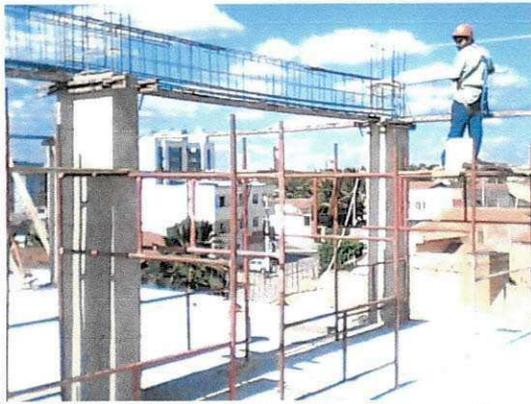
Foto 7 – Ferragem das vigas sobre pilares

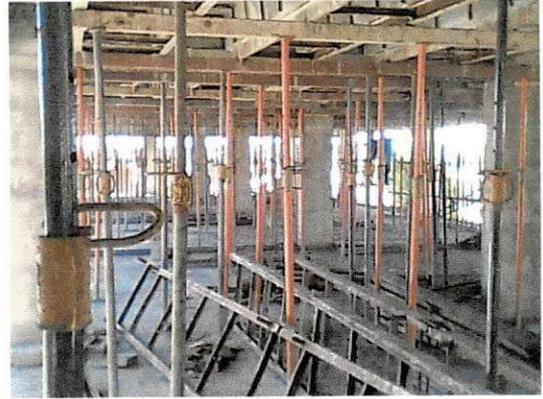
Foto 8 – Escoras metálicas

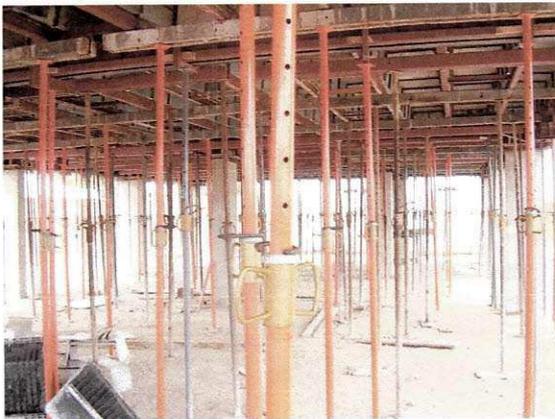
Foto 9 – Escoras metálicas na laje

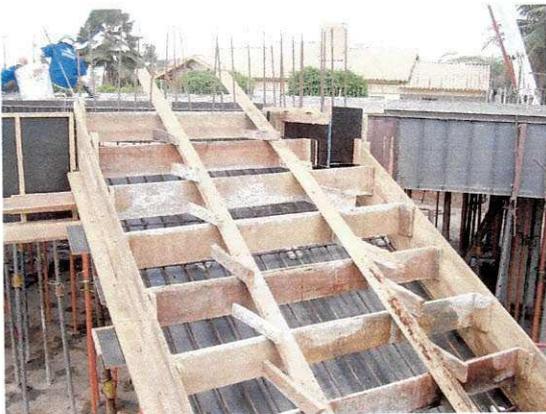
Foto 15 – Detalhe de forma da escada

- ✓ Estrutura será executada respeitando totalmente o projeto estrutural e obedecerá rigorosamente aos alinhamentos, prumos, esquadros, nivelados, cotas, dimensões e qualidade do concreto. As vigas, lajes e pilares e escada serão de concreto armado com resistência de 30 Mpa.
- ✓ Todas as formas utilizadas na execução da estrutura são metálicas, exceto as formas da escada que é feita de formas de chapa plastificada.

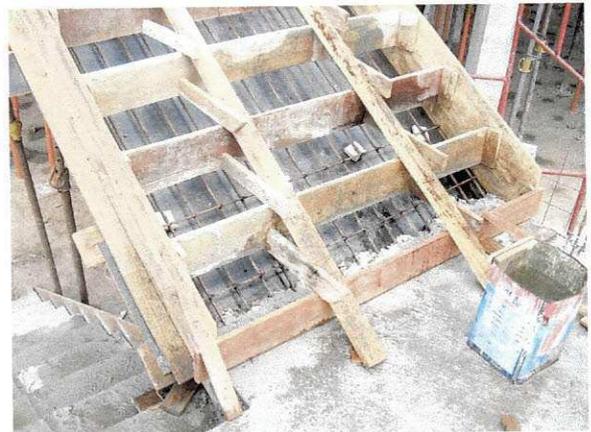
Foto 16 – Formas da escada

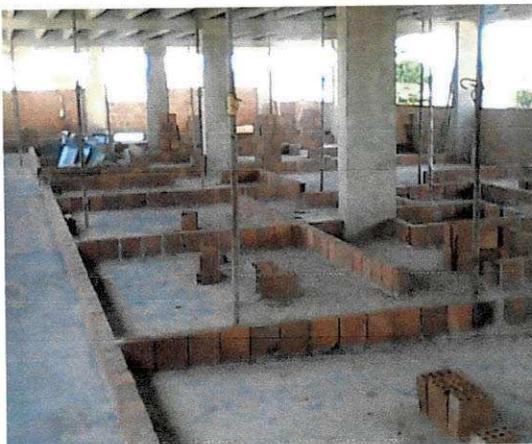
Foto 17 – Marcação de Alvenaria
