**UNIVERSIDADE FEDERAL DE CAMPINA GRANDE - UFCG**  
**CENTRO DE TECNOLOGIA E RECURSOS NATURAIS- CTRN**  
**UNIDADE ACADÊMICA DE ENGENHARIA CIVIL - UAEC**  
**ÁREA DE ESTRUTURAS**

# Relatório de Estágio Supervisionado

O estágio foi realizado na construção do Edifício Sede da Justiça Federal. O empreendimento localiza-se na Rua Edgar Vilarin Meira, S/N, e consiste em um bloco de 3 (três) pavimentos, possuindo um grande estacionamento no pavimento térreo, e nos demais pavimentos salas de atendimento ao público e salas reservadas para os juízes. O pavimento térreo possui uma área de 1088,19m<sup>2</sup> já o primeiro e o segundo pavimento possuem respectivamente 1025,70m<sup>2</sup> e 964,75m<sup>2</sup>. O terreno utilizado para construção da edificação possui uma área de aproximadamente 1495,59 m<sup>2</sup>.

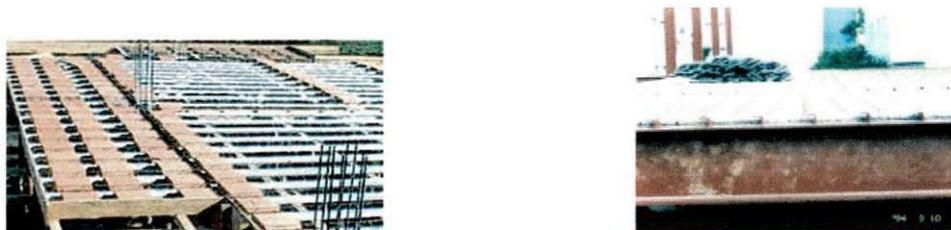
Existem diversos tipos de lajes pré-fabricadas, que seguem um rígido controle de qualidade das peças, inerente ao próprio sistema de produção. Podem ser constituídas por vigotas treliçadas ou armadas, que funcionam como elementos resistentes, cujos vãos são preenchidos com blocos cerâmicos ou de cimento, ou por painéis pré-fabricados protendidos ou treliçados, apoiados diretamente sobre as vigas de concreto ou metálicas (estrutura mista).

Figura 1 - Operação de alinhamento das vigotas e painéis treliçados

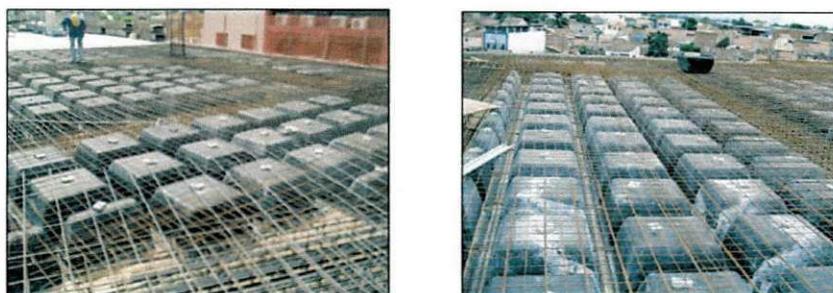
Porém, os projetistas optaram pela utilização da laje nervurada devido à edificação possuir grandes vãos, e por ser uma das grandes vantagens, tanto econômica, quanto estrutural, esse sistema construtivo. O sistema de laje nervurada espalhou-se pelo país por ser muito econômico quando se analisa os aspectos de montagem e desmontagem das peças, a economia de ferro e concreto empregado e a capacidade de alcançar maiores distâncias com sistemas de apoio menores e mais espaçados.

Figura 2 – Disposição das formas para laje nervurada.

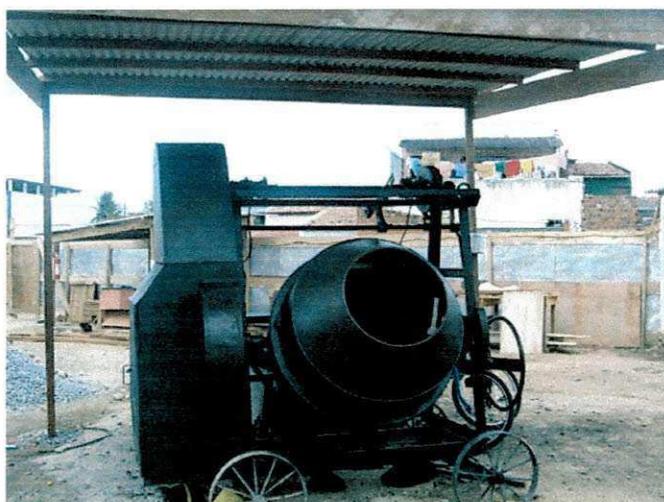
Em todas as sapatas da edificação foi utilizado concreto confeccionado “in locu”, preparado com o auxílio de betoneira. No período de concretagem constatou-se que a baixa intensidade de chuva não prejudicou a execução, mas favoreceu de certa forma a cura do concreto.

Figura 3 - Processo de fabricação do concreto “in locu”

A priori a razão para se ter optado por substituir o concreto usinado pelo betonado partiu de problemas gerados devido aos horários que se tornavam incompatíveis para fornecimento do concreto por parte da concreteira (supermix), quando muitas vezes a empresa não agilizava as entregas deste insumo dentro do prazo ótimo estabelecido para concretagem, bem como os volumes de concreto a ser utilizado serem pequenos, não viabilizando assim o deslocamento dos caminhões betoneiras, pois iriam surgir grandes desperdícios de concreto, ou seja, pouca demanda e muito material disponível.

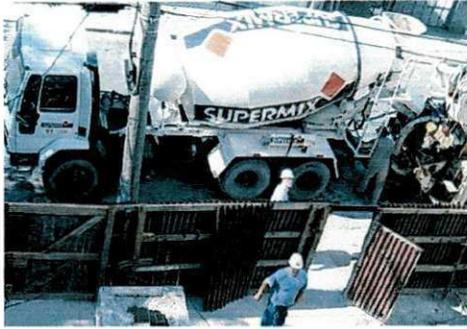
Apesar disso devido à necessidade do aumento do andamento da obra e do grande volume demandado de concreto, utilizou-se o concreto usinado da empresa Supermix para a concretagem das vigas e lajes do edifício.

Figura 4 – Concreto usinado

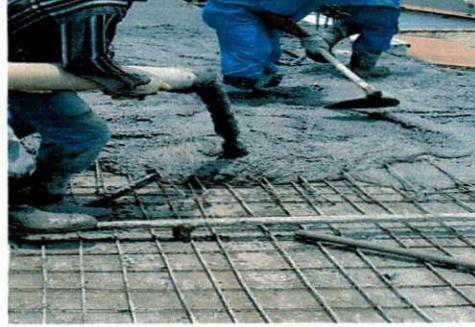
Figura 5 – Concretagem da laje usando o concreto usinado

Para cada caminhão betoneira despejado na obra foi realizado o controle tecnológico do concreto, onde posteriormente foi emitido laudo por parte da concreteira que também realizava os testes, como por um laboratório contratado pela construtora para realização dos referidos ensaios de compressão axial, tendo a resistência característica do concreto à compressão ( $f_{ck}$ ) em 35 MPa adquiridos aos 28 dias após a concretagem. Observou-se no laboratório que todos os testes possibilitaram estimar uma resistência acima da esperada.

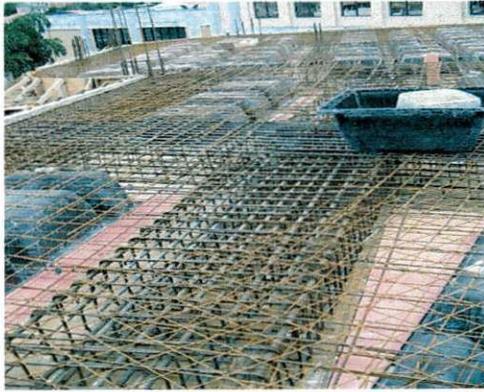
A edificação como já mencionada anteriormente é composta de três pavimentos sendo térreo, primeiro e segundo pavimento. A obra é dotada de lajes nervuradas onde suas fôrmas são de material PVC, assentadas sobre assoalho de madeira, onde sua desforma foi realizada de acordo com o que recomenda a NBR 6188 de Estruturas de Concreto Armado.

Figura 6 – Laje antes da concretagem

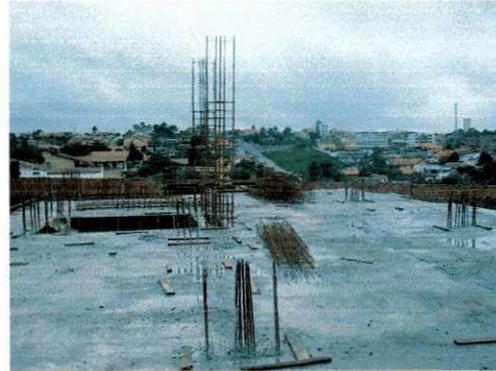
Figura 7 - Laje pré-fabricada concretada.

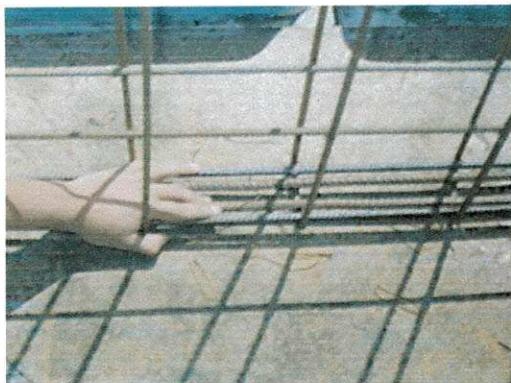
No estágio realizado foram verificados os comprimentos das ferragens, realizando as devidas conferências de acordo com o projeto. Em alguns casos foram observadas mudanças na colocação das ferragens com o exposto no projeto. Verificou-se também a altura de queda do concreto e sua forma de lançamento sobre a viga, além da forma de utilização do vibrador.

Figura 8 - Verificação dos espaçamentos das ferragens

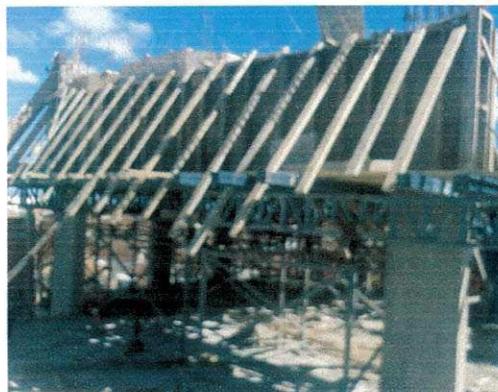
Figura 9 – Escoramento das vigas

Nesta obra, as fôrmas das lajes começam a ser retiradas com 15 dias após a concretagem e o dos pilares com 5 dias. A retirada das fôrmas e os escoramentos deverão ser realizados quando o concreto encontrar-se suficientemente endurecido para resistir a ações externas que sobre ele atuarem.

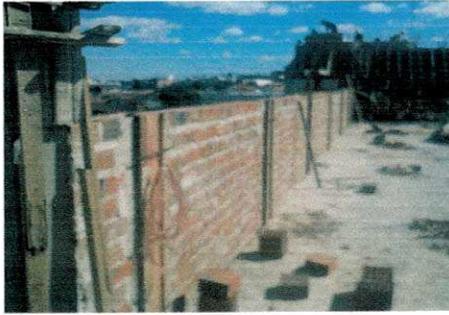
Estes são assentados com argamassa de cimento, areia e aditivo plastificante no traço (1:4) em volume com juntas de 15 (quinze) mm. Foram executadas alvenarias de uma vez na parte que circunda a edificação e de meia vez nas partes internas da mesma como mostram as figuras abaixo.

Figura 10 – Alvenaria de uma vez

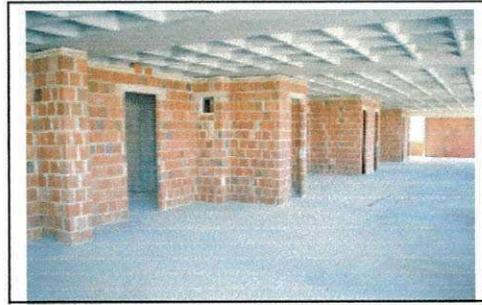
Figura 11 – Alvenaria de meia vez

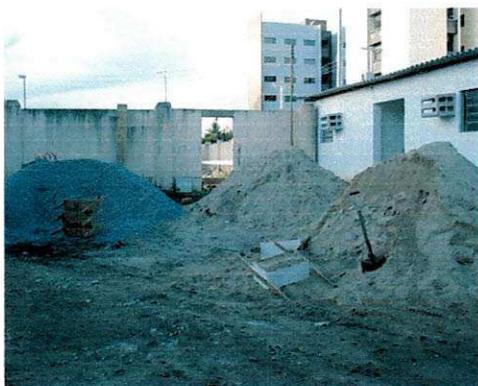
Figura 14 – Estocagem de agregados

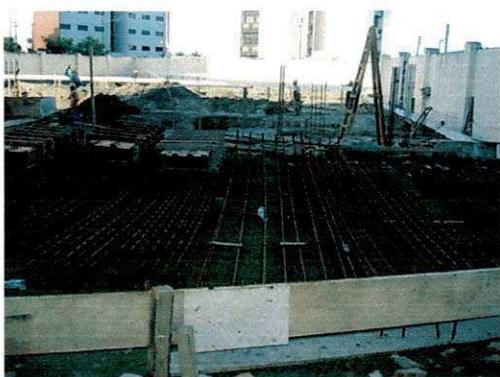
Figura 16 – Estocagem da ferragem no canteiro

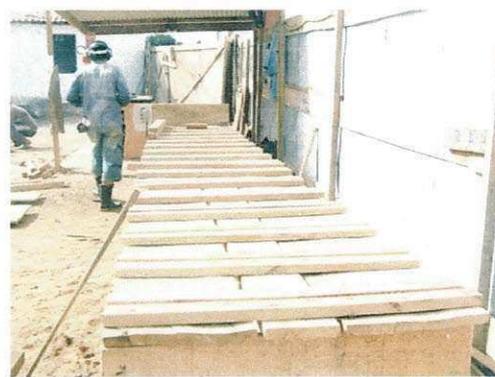
Figura 17 – Bancada para carpintaria

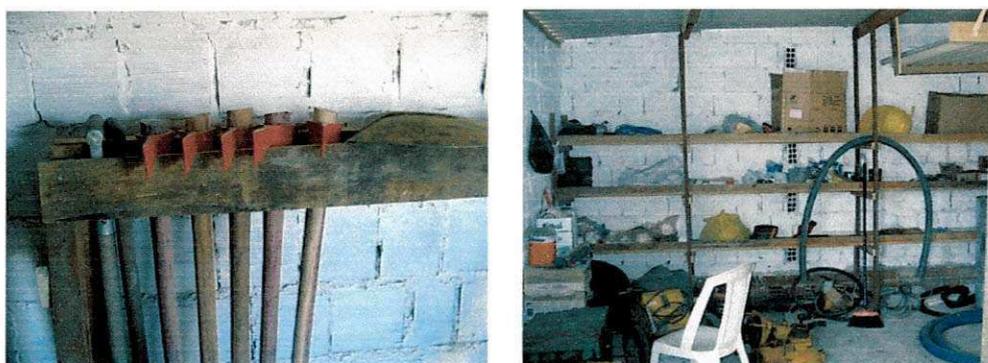
Segundo Yazigi (2002), a localização do almoxarifado deverá permitir fácil acesso do caminhão de entrega; ter área para descarregamento de material; localizar-se estrategicamente junto da obra, de tal modo que o avanço da obra não impeça o abastecimento de materiais; ser afastado dos limites do terreno pelo menos 2m, mantidos como faixa livre, para evitar saídas não controladas de material.

Figura 18 – Almoxarifado

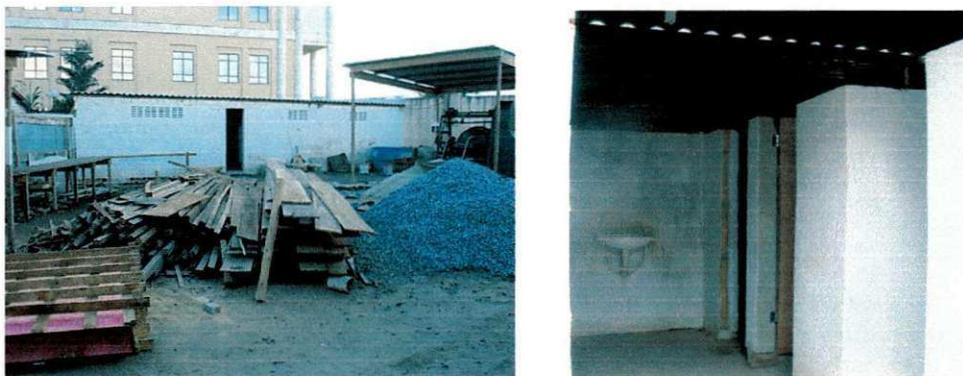
Os canteiros de obra deveriam possuir vestiário para a troca de roupa dos trabalhadores que não residem no local. O vestiário apresenta paredes de

alvenaria e pisos cimentados, iluminação artificial, área de ventilação e armários individuais, observando sempre a conservação de higiene e limpeza do local pelos próprios operários.

Figura 20 – Vestiário e sanitários

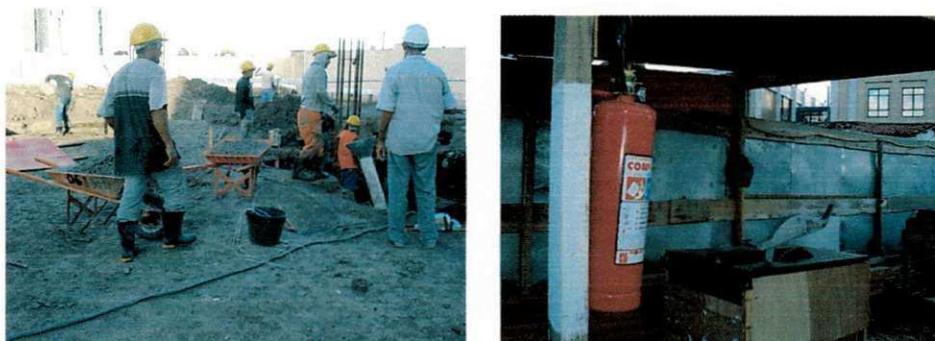
Os operários devem utilizar os EPI's fornecidos pela construtora, tais como: cinto de segurança tipo pára-quedas; cordas e óculos; botas e luvas; protetores auriculares; capacetes. Observou-se a utilização, quando necessária, dos equipamentos de segurança do trabalho pelos operários, engenheiros e estagiários da obra.

Figura 21 – Utilização de equipamentos de proteção.

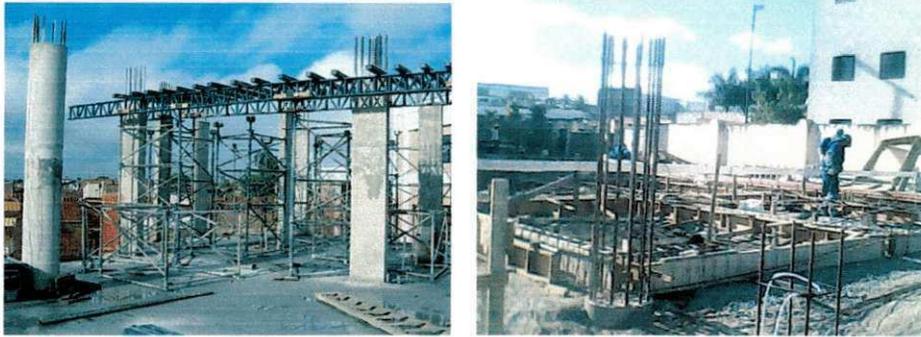
Já para a laje foi utilizado escoramento metálico devido à economia e praticidade na montagem, desmontagem e transporte das peças, bem como uma melhor fixação das cumbucas que compõem a laje nervurada.

Figura 22 - Fôrmas e escoramentos para lajes e vigas

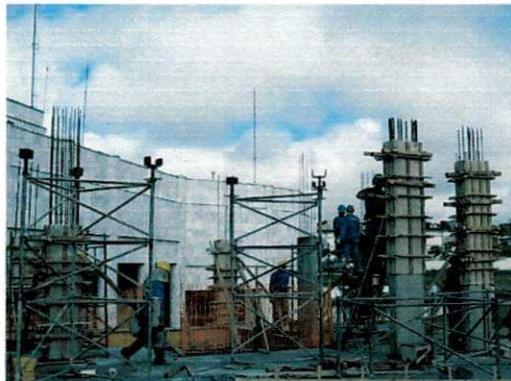
Para os pilares as formas de madeira são constituídas por quatro tabuas laterais, assim como as das vigas se precavendo contra o abaulamento no ato da concretagem. São deixadas portinholas nos pés dos pilares para permitir a ligação dos ferros de um para outro pavimento.

Figura 23 - Fôrmas e escoramentos para pilares

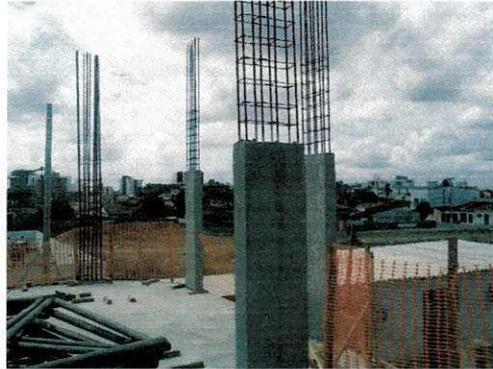
Figura 24 - Pilar depois de retirada a fôrma

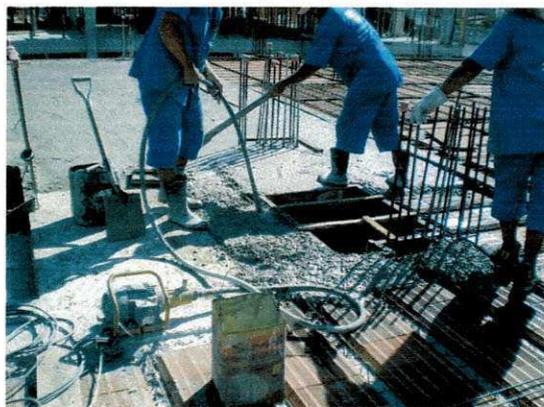
Equipamento utilizado para o adensamento do concreto. São utilizados para cada concretagem 1 (um) vibrador deixando outro de reserva para possíveis problemas, ocupando assim um operário. O vibrador utilizado nesta obra tem 1,5 cv de potência.

Figura 25 – Utilização do vibrador de imersão

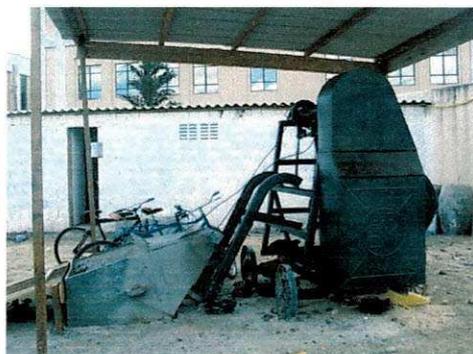
Equipamento utilizado para produção de argamassa e concreto. Nesta obra, a betoneira tem capacidade para 580 litros e potência de 7,5 cv (1730 rpm).

Figura 26 – Betoneira

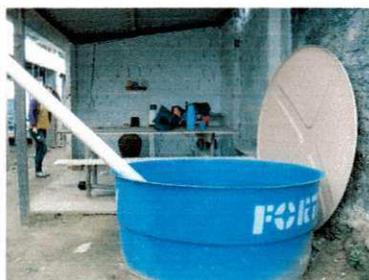
Fornecimento feito pela Companhia de Água e Esgotos da Paraíba (CAGEPA); considerando-se a mesma potável, e devido à presença de chuvas a água da mesma também foi aproveitada.

Figura 27 – Armazenamento de água da chuva

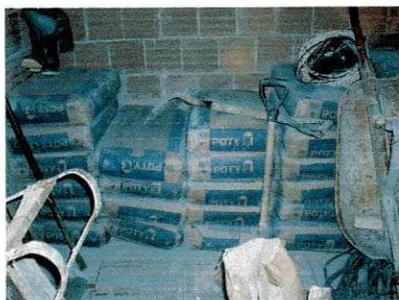
Empilhados com altura máxima de 10 sacos e abrigado em local protegido das intempéries, assentados em um tablado de madeira para evitar a umidade do solo.

Figura 28 – Armazenamento do cimento

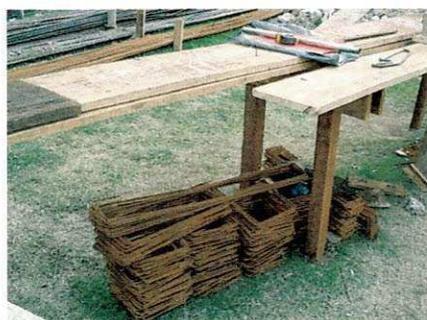
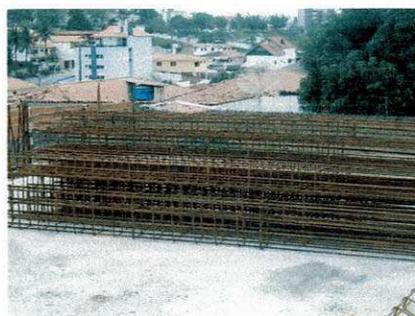
Confecção realizada na própria obra, compreendendo as operações: corte; dobramento; montagem; ponteamento; colocação das “cocadas”.

Figuras 29 - Armação

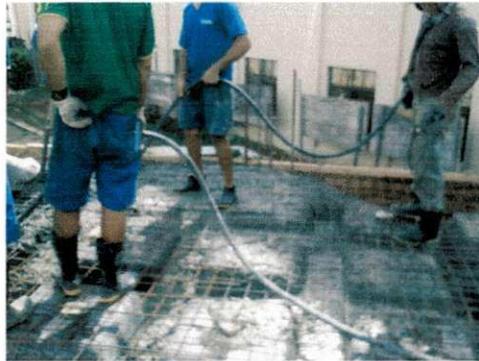
Seria mais produtivo se a concretagem comesçassem por volta das 8hs, desta forma os trabalhadores não estariam envolvidos em outras atividades no início da manhã e não enfrentariam a concretagem já um tanto cansados.

Figura 30 – Operários concretando laje

Tem-se como sugestão para se manter a posição da ferragem negativa das lajes, amarrar as pontas dos ferros com fios de arame para que a ancoragem não gire, formando assim uma estrutura mais rígida.
