UNIVERSIDADE FEDERAL DE CAMPINA GRANDE

Relatório de Estágio Supervisionado

ALUNA: RAYHANA DE FREITAS MARINHO

RELATÓRIO DE ESTÁGIO SUPERVISIONADO – 2010.1

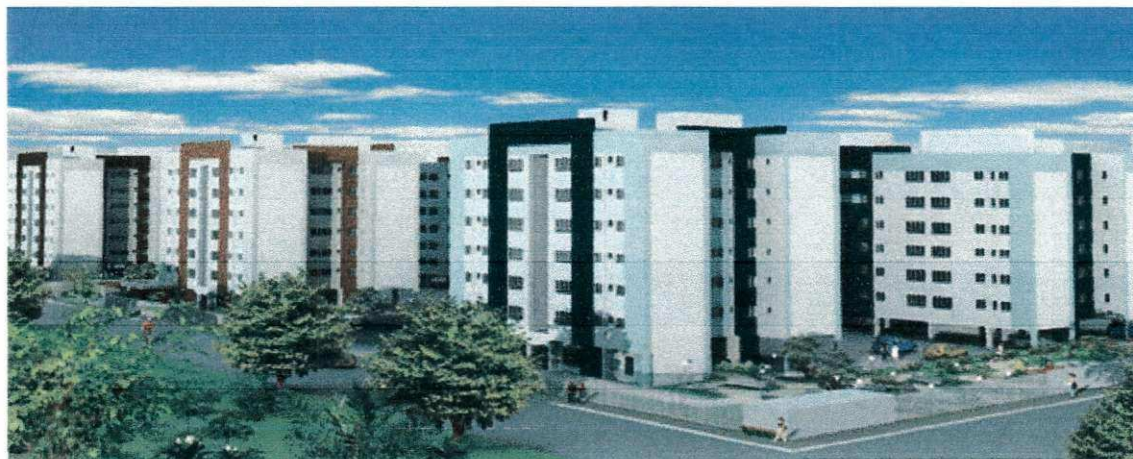
Figura 14

Localizado no bairro do Catolé, este empreendimento é composto por três residenciais, o Newton Rique, o Augusto dos Anjos e o Juracy Rolim.

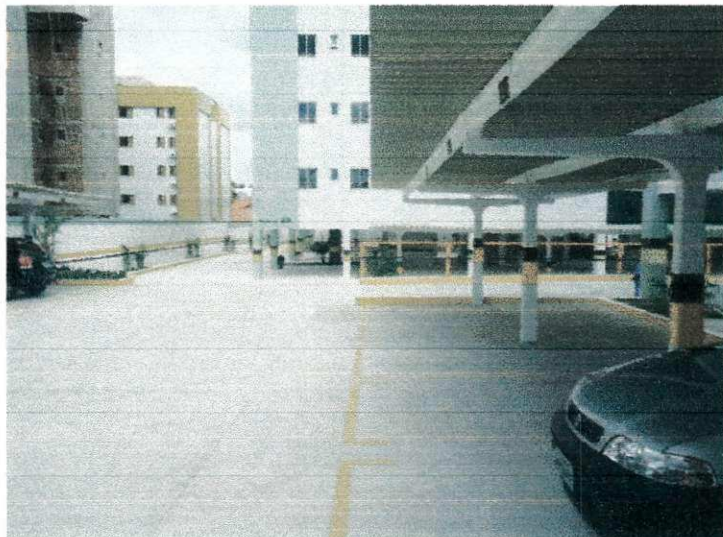
Figura 15

O revestimento interno e de fachada são acompanhadas diariamente, observa-se a velocidade exorbitante das atividades com um cronograma. Nos dois últimos meses

antes da conclusão da obra, aumentou o número de funcionários que adiantou o serviço, tendo diariamente aterro de compactação, regularização de piso externo e concretagem de piso externo, para garagem e roll de entrada.

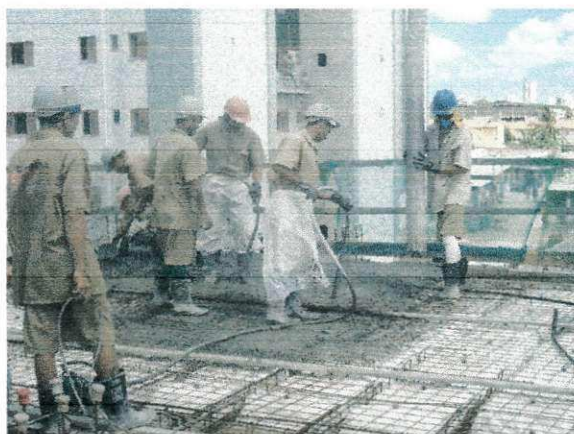
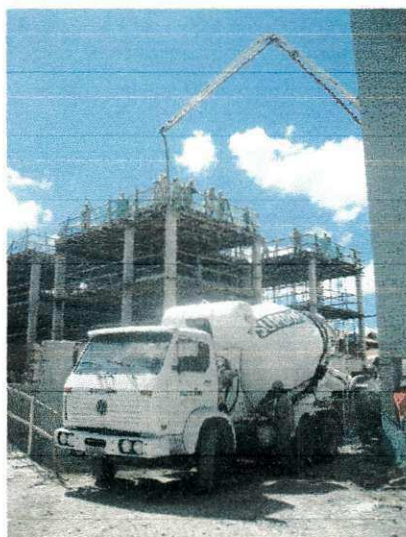
Figura 16

Já o Residencial Augusto dos Anjos encontra-se na etapa de concretagem estrutural. Semanalmente, caminhões betoneira oriundos da empresa Supermix chegam ao canteiro para concretagem de lajes. Tanto o recebimento do concreto usinado, como a utilização deste material são acompanhados pelos estagiários, sendo feitos registros de qualidade do material, como também da qualidade da execução dos serviços.

Durante todo o processo, é feito o acompanhamento para que se tenha controle de todo o concreto executado. Amostras são retiradas do caminhão durante o slump test e levados para ensaios de compressão. Assim, sabe-se qual o valor da resistência do concreto (f_{ck}) exato de cada caminhão betoneira e se o material está de acordo com as normas descritas na ABNT.

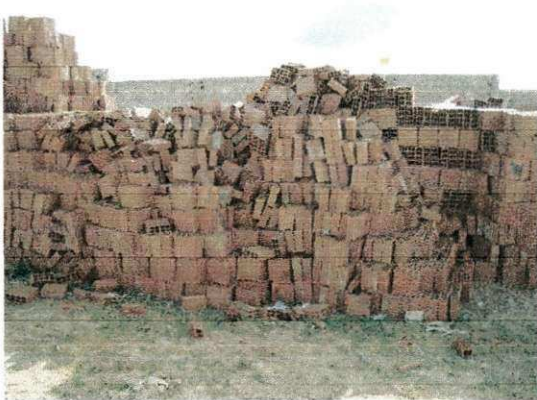
Figura 20

Antes de o tijolo ser controlado, havia muitos desperdícios, pois não se deve colocar mais de 10 tijolos empilhados, não pode ser misturados os tijolos de 15 cm e de 9 cm de espessura, deve ser obedecido um tempo máximo de utilização. A forma com que os lotes de tijolo são descarregados é fator importante no desperdício, não sendo correto descarregar através de escavadeiras. Observar no recebimento dos materiais, cor, se tem muitos tijolos quebrados e se estão em estado de uso.

Para saber se os tijolos estão chegando na obra com um padrão na dimensão, é feito uma amostragem, com 24 tijolos, nas 3 dimensões.

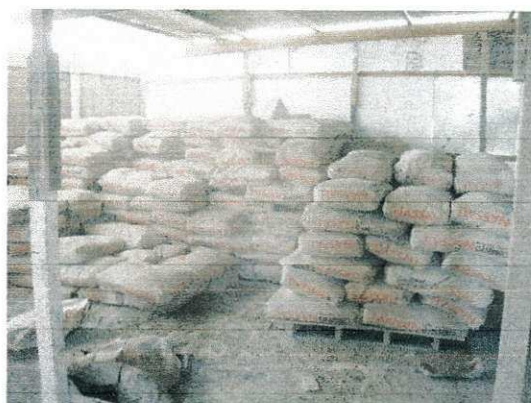
Figura 22

A figura 22 mostra a forma de armazenamento de cimento antes do sistema de qualidade, com sacos de cimento com contato direto ao solo, fora de ordem de chegada, armazém com parte descoberta, o que prejudica a sua resistência.

O cimento é um material que precisa de muitos cuidados, pois não resiste a umidade, e não pode passar do prazo de validade que não é longo, dura em média 2 meses.

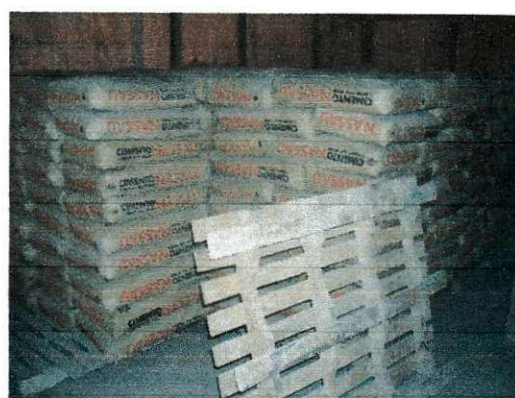
Figura 23

A figura 23 mostra o resultado do sistema de qualidade, agora o cimento está sendo armazenado da forma correta.

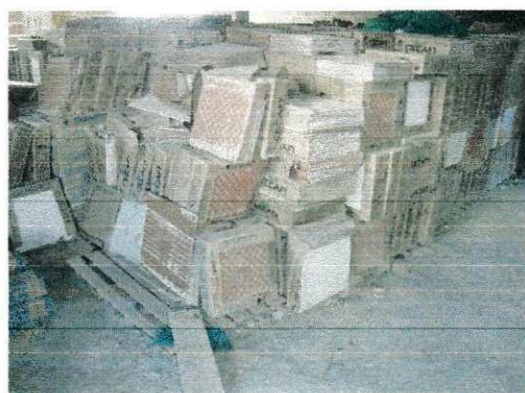
Figura 24

A figura 24 mostra o desperdício e a desorganização de como era armazenado a cerâmica, onde estavam misturadas as fornadas, que tem diferença de tonalidade. Já a figura 25, mostra a forma correta, que foi o resultado da implantação do sistema da qualidade na empresa.

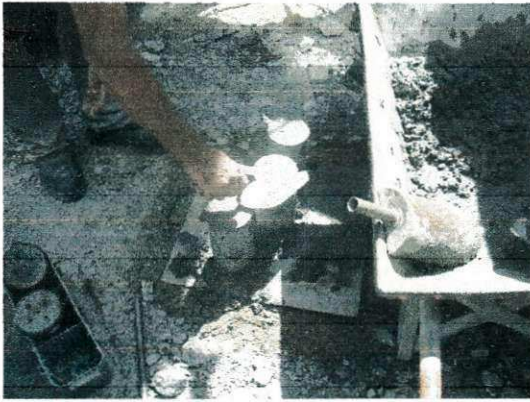
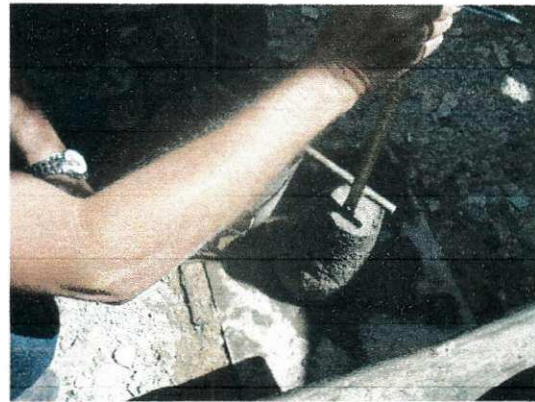
Figura 26

O concreto usinado passou a ter um controle maior em relação a fazer os testes necessários, o slump test passou a ser feito em todos os lotes que chega na empresa, e os corpos de prova que não são feitos pela Supermix, são feitos pela ATECEL, tendo assim o controle de todo concreto usinado usando na obra.
