UNIVERSIDADE FEDERAL DE CAMPINA GRANDE - UFCG
CENTRO DE TECNOLOGIA E RECURSOS NATURAIS- CTRN
UNIDADE ACADÊMICA DE ENGENHARIA CIVIL - UAEC
ÁREA DE ESTRUTURAS

Relatório de Estágio Supervisionado

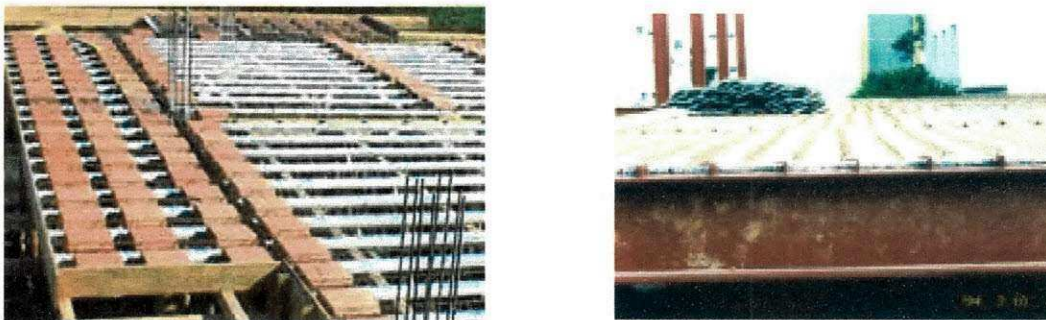
Figura 1 - Operação de alinhamento das vigotas e painéis treliçados

Existem diversos tipos de lajes pré-fabricadas, que seguem um rígido controle de qualidade das peças, inerente ao próprio sistema de produção. Podem ser constituídas por vigotas treliçadas ou armadas, que funcionam como elementos resistentes, cujos vãos são preenchidos com blocos cerâmicos ou de cimento, ou por painéis pré-fabricados protendidos ou treliçados, apoiados diretamente sobre as vigas de concreto ou metálicas (estrutura mista).

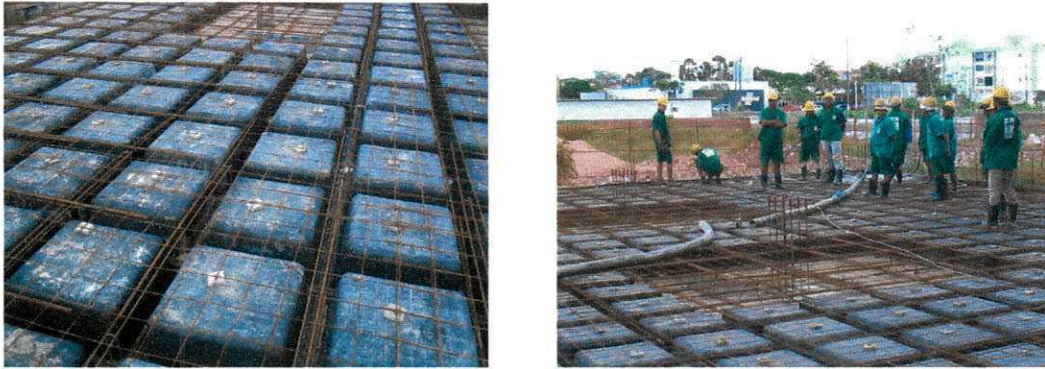
Figura 2 – Disposição das formas para laje nervurada.

Porém, os projetistas optaram pela utilização da laje nervurada devido à edificação possuir grandes vãos e por ser uma das grandes vantagens, tanto econômica, quanto estrutural esse sistema construtivo. O sistema de laje nervurada espalhou-se pelo país por ser muito econômico quando se analisa os aspectos de montagem e desmontagem das peças, a economia de ferro e concreto empregado e a capacidade de alcançar maiores distâncias com sistemas de apoio menores e mais espaçados.

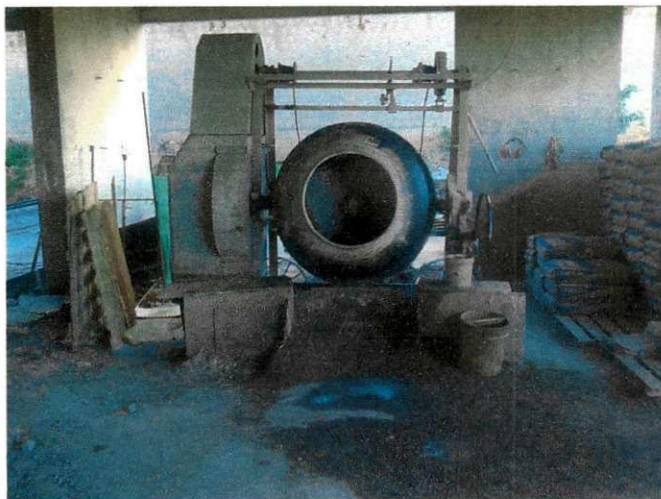
Figura 3 - Processo de fabricação do concreto “in locu”

Em todas as sapatas da edificação foi utilizado concreto confeccionado “in locu”, preparado com o auxílio de betoneira. No período de concretagem constatou-se que a baixa intensidade de chuva não prejudicou a execução, mas favoreceu de certa forma a cura do concreto.

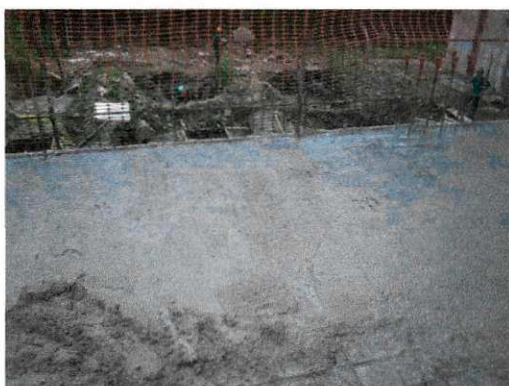
Figura 4 – Concreto usinado

Apesar disso devido à necessidade do aumento do andamento da obra e do grande volume demandado de concreto, utilizou-se o concreto usinado da empresa Supermix para a concretagem dos pilares, vigas e lajes restantes do edifício.

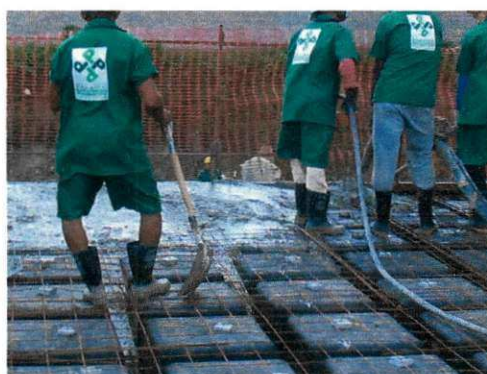
Figura 5 – Concretagem da laje usando o concreto usinado

Para cada caminhão betoneira despejado na obra foi realizado o controle tecnológico do concreto, onde posteriormente foi emitido laudo por parte da concreteira que também realizava os testes, como por um laboratório contratado pela construtora para realização dos referidos ensaios, tendo a resistência característica do concreto à compressão f_{ck} em 35 MPa adquiridos aos 28 dias após a concretagem. Observou-se no laboratório que todos os testes possibilitaram estimar uma resistência acima da esperada.

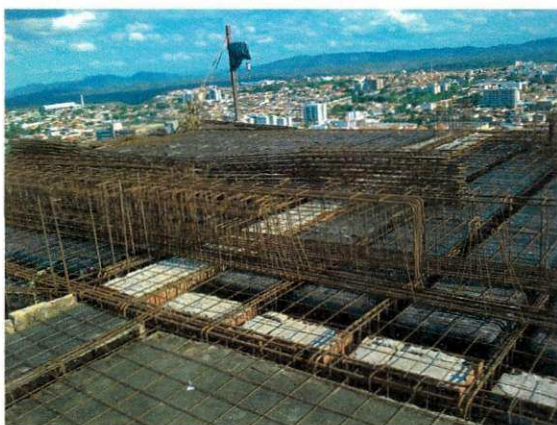
Figura 6 – Laje antes da concretagem

térreo e 2(dois) subsolos de estacionamento. A obra é dotada de lajes nervuradas onde suas fôrmas são de madeira executadas em forma de assoalho, e são retiradas de acordo com o que recomenda a NBR 6188 de Estruturas de Concreto Armado.

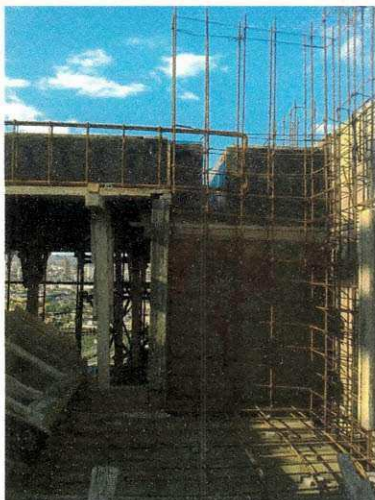
Figura 8 - Verificação dos espaçamentos das ferragens

No estágio realizado foram verificados os comprimentos das ferragens, realizando as devidas conferências de acordo com o projeto. Em alguns casos foram observadas mudanças na colocação das ferragens com o exposto no projeto. Verificou-se também a altura de queda do concreto e sua forma de lançamento sobre a viga, além da forma de utilização do vibrador.

Para a liberação da concretagem foram conferidas ferragens de pilares, vigas e lajes. Para garantir uma melhor execução, segurança e estabilidade, realizou-se a conferência na armadura de acordo com o projeto, em que foram verificadas as bitolas; posições e direções das ferragens; comprimento dos ferros e suas quantidades e espaçamentos.

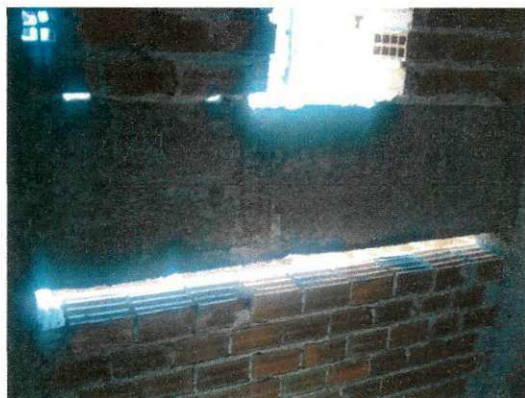
Figura 10 – Alvenaria de uma vez

Estes são assentados com argamassa de cimento, areia e aditivo plastificante no traço (1:4) em volume com juntas de 15 (quinze) mm. Foram executadas alvenarias de uma vez na parte que circunda a edificação e de meia vez nas partes internas da mesma como mostra as figuras abaixo.

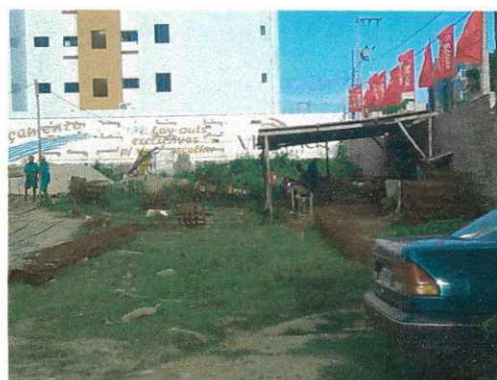
Figura 15 – Disposição do canteiro

O vestuário, sanitários, refeitório, administração, escritório, bebedouro, betoneira e o almoxarifado, localizam-se na própria obra, o que facilita os trabalhos dos operários e dos engenheiros.

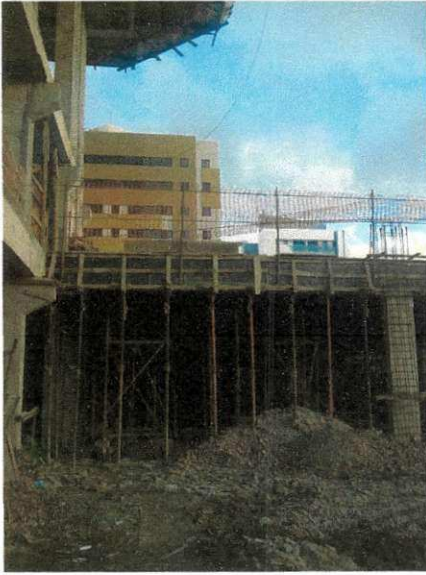
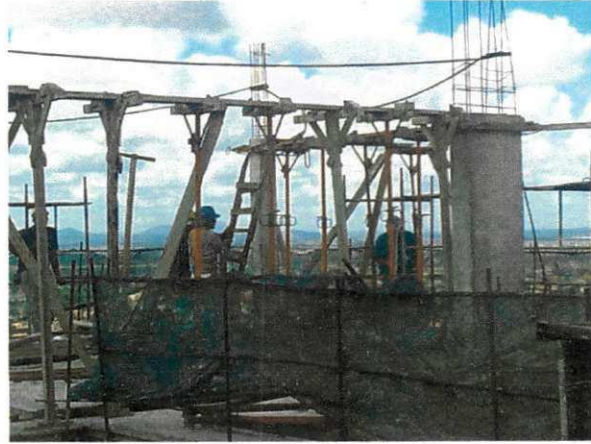
Figura 19 - Fôrmas e escoramentos para lajes e vigas

Para as vigas as fôrmas utilizadas são de madeira, constituídas de faces verticais e assoalho de tábuas apoiadas sobre pontaletes horizontais, e estes por sua vez apoiados sobre uma estrutura metálica de escoramento.

Já para a laje foi utilizado escoramento metálico devido à economia e praticidade na montagem, desmontagem e transporte das peças, bem como uma melhor fixação das cumbucas que compõem a laje nervurada.

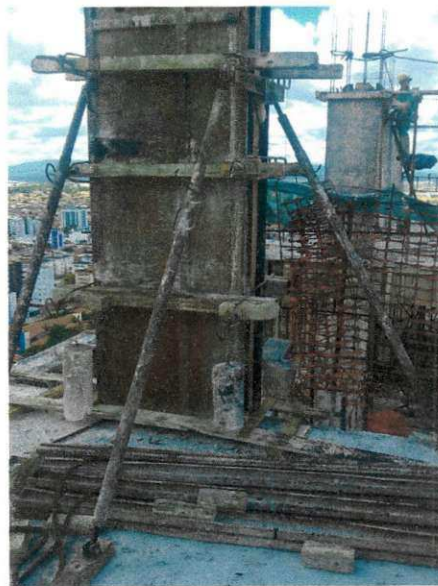
Figura 20 - Fôrmas e escoramentos para pilares

Para os pilares as formas de madeira ou painéis metálicos são constituídas por quatro tabuas laterais, assim como as das vigas se precavendo contra o abaulamento no ato da concretagem. São deixadas portinholas nos pés dos pilares para permitir a ligação dos ferros de um para outro pavimento.

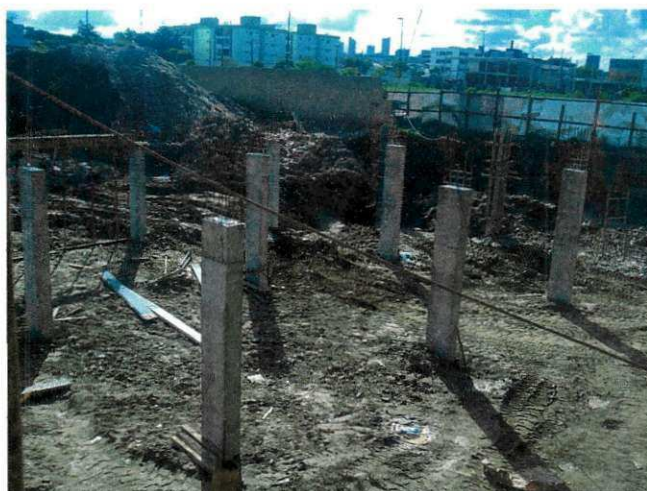
Figura 21 - Pilares depois de retirada a fôrma

- O acabamento do concreto em contato com a fôrma é de ótima qualidade, sendo freqüentemente deixado com acabamento final;
- É imprescindível usar desmoldante nas fôrmas e não usar pregos para sua fixação;
- Ao desformar deve-se evitar forçar os cantos das fôrmas;
- O diâmetro do vibrador para concretagem não deve exceder 45 mm. E com o tipo de fôrmas utilizadas na obra deve-se utilizar o vibrador com diâmetro de 40 mm no máximo.

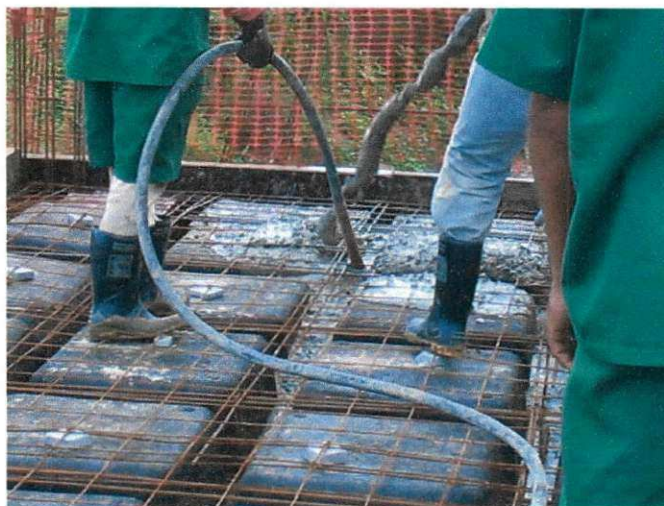
Figura 22 – Utilização do vibrador de imersão

Equipamento utilizado para o adensamento do concreto. São utilizados para cada concretagem, 1(um) ou 2(dois) vibradores, ocupando assim um ou dois operários. O vibrador utilizado nesta obra tem 1,5 cv de potência.

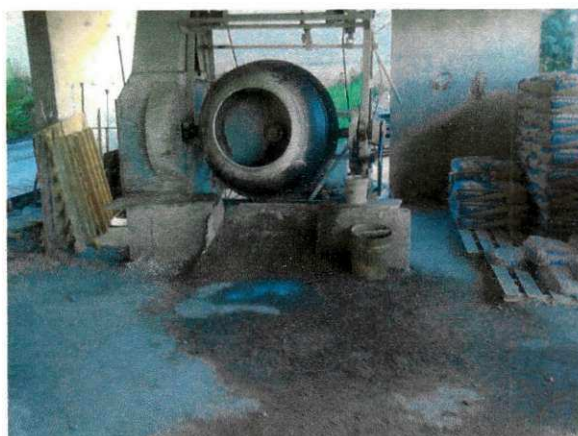
Figura 23 – Betoneira

Equipamento utilizado para produção de argamassa e concreto. Nesta obra, a betoneira tem capacidade para 580 litros e potência de 7,5 cv (1730 rpm).

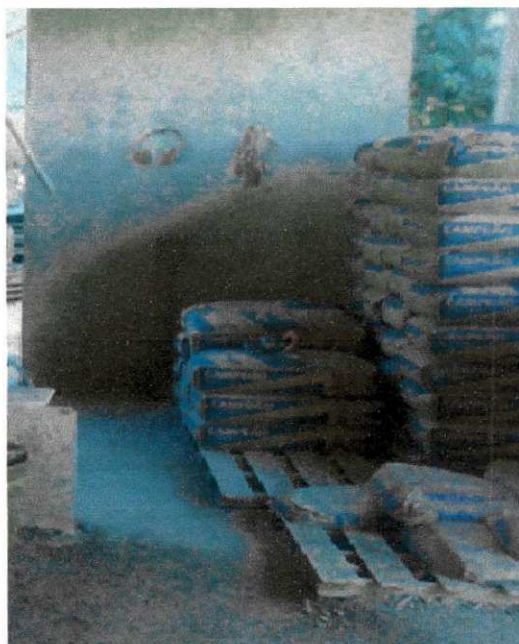
Figura 24 – Armazenamento do cimento

O cimento utilizado foi: Portland Poty CP II – Z – 32

Empilhados com altura máxima de 10 sacos e abrigado em local protegido das intempéries, assentados em um tablado de madeira para evitar a umidade do solo.

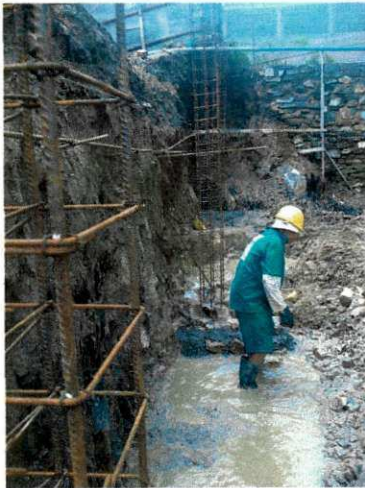
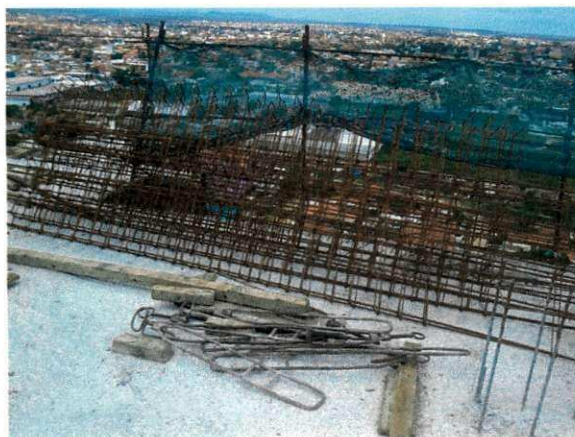
Figuras 25 - Armação

Confecção realizada na própria obra, compreendendo as operações: corte; dobramento; montagem; ponteamento; colocação das “cocadas”.
