Relatório de Estágio Supervisionado

Condomínio Residencial São Patrício

Relatório de Estágio Supervisionado da Construção do
Condomínio Residencial São Patrício.

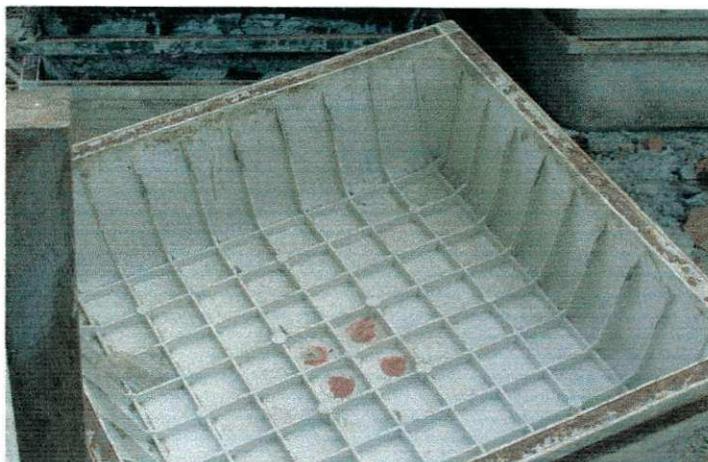
Foto 1 (Fôrma Plástica)

Características:

- Confeccionada pelo processo de injeção, em polipropileno copolímero virgem, protegido contra raios UV (Ultra Violeta) da luz solar.
- Rigidez e estabilidade dimensional graças às nervuras paralelas em seu interior e treliçadas nas bordas.
- Excelente resistência à flexão, impacto e tração, necessária para suportar o peso do concreto e sobrecargas.
- Seu formato tronco-piramidal confere extrema facilidade para empilhamento e desfôrma.
- Agilidade no manuseio , pois cada peça pesa apenas 3,3 kg.
- Praticidade no transporte: um caminhão com capacidade de 37m³ carrega 640 peças.
- Facilidade na estocagem: 500 peças empilhadas com altura de 15 unidades, ocupam uma área de 13m².

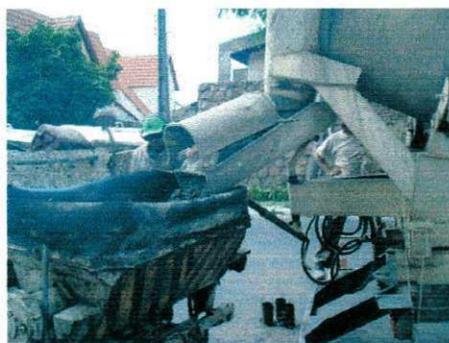
Foto 3 (Bombeamento)

betoneiras. No período de concretagem constatou-se que a baixa intensidade de chuva não prejudicou a execução, mas favoreceu de certa forma a cura do concreto. Todavia, outros fatores prejudicam a execução da concretagem à medida que o concreto usinado era bombeado, a saber: quebra de motor do bombeamento e o entupimento da tubulação.

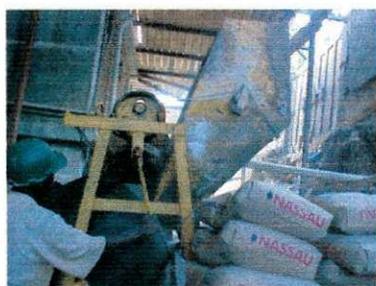
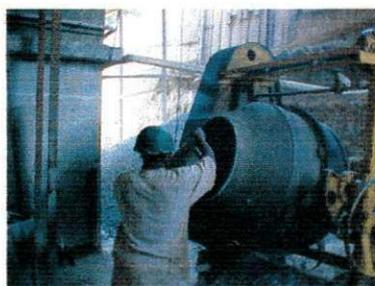
Fotos 4, 5 e 6 (Processo de fabricação do concreto *in locu*)

Parte do concreto utilizado foi fornecido pela empresa Supermix com sede nesta cidade. A outra parte está sendo confeccionado *in locu*, preparado com o auxílio de

A razão para se ter decidido substituir em alguns casos o concreto usinado pelo betonado deveu-se aos problemas gerados devido aos horários que se tornavam incompatíveis à medida que se necessitava dar continuidade ao lançamento do concreto, quando muitas vezes a Supermix não agilizava as entregas deste insumo dentro do prazo ótimo estabelecido para concretagem.

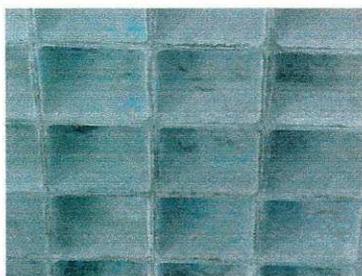
Foto 7 (Laje Nervurada)

A laje utilizada é do tipo nervurada como se pode observar pela foto seguinte, já que o vão a ser vencido é superior a dez metros e a mesma será submetida a grandes

sobrecargas. Esta nova tecnologia vem eliminar inertes, tradicionalmente usados em lajes nervuradas, tais como concreto celular, blocos de concreto, tijolos cerâmicos e poliestireno expandido, não incorporando peso à laje e resultando em um conjunto esteticamente agradável.

A altura da laje é de 35 (trinta e cinco) cm, sendo 5 (cinco) cm de recobrimento. Na laje são utilizadas fôrmas plásticas reutilizáveis colocadas diretamente sobre a estrutura que serve como suporte.

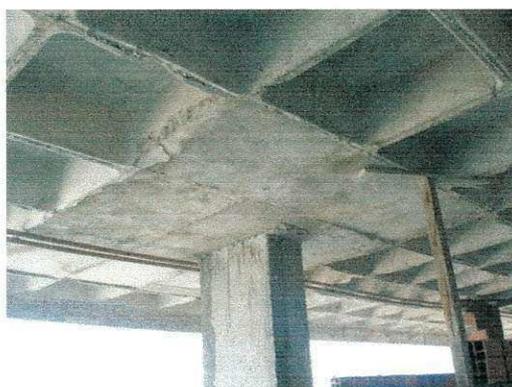
Foto 8 (Encontro da laje nervurada com o pilar)

Devido a grande concentração de tensões na região de encontro da laje nervurada com o pilar deve-se criar uma região maciça para absorver os momentos decorrentes do efeito de punção (esquema de lajes nervuradas maciças no encontro com o pilar).

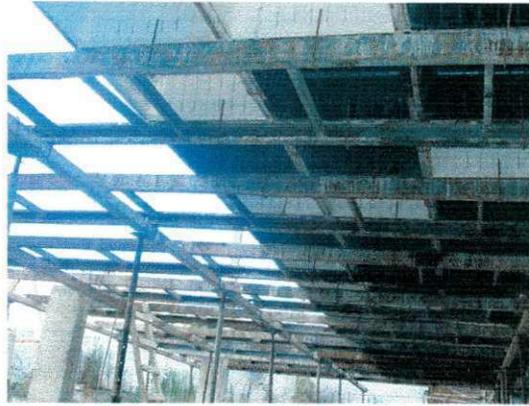
Foto 9 (Suporte de sustentação das fôrmas)

Após 15 (quinze) dias os suportes são retirados parcialmente, já às formas são retiradas 3 (três) dias após a concretagem, estas são retiradas com ajuda de ar comprimido, quando oferece resistência para sua retirada.

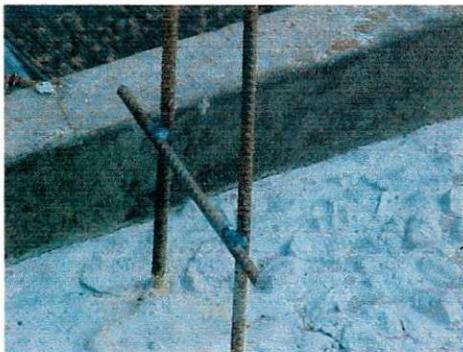
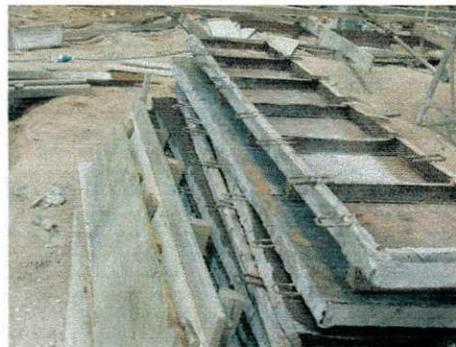
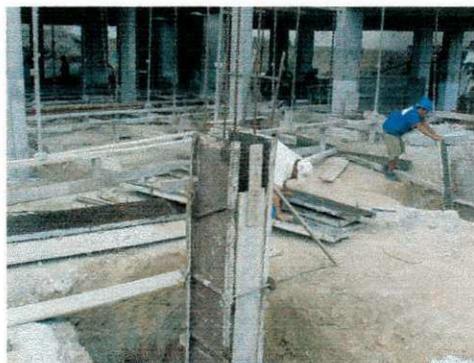
Os pilares foram distribuídos de modo que, não maximizar o aproveitamento das áreas privadas como também para facilitar o fluxo de veículos nas garagens. Para manter espessura dos revestimentos das armaduras dos pilares, os operários utilizam pedaços de canos entre as faces internas das fôrmas metálicas.

Foto 10, 11 e 12 (solda de pedaços de ferro para garantir com que a fôrma não encoste, garantindo assim um recobrimento perfeito da ferragem)

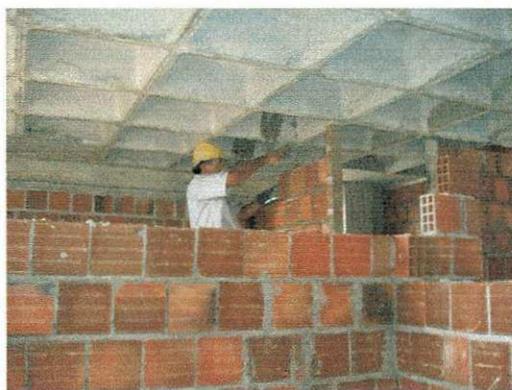
O fechamento da estrutura de sustentação, ou seja, a alvenaria de vedação – tanto interna como externamente em cada apartamento – será através de tijolos de oito furos (20x17x9 cm) providos da Cerâmica Jardim, na cidade de Guarabira, no brejo paraibano.

Estes são assentados com argamassa de cimento, cal e areia no traço (1:2:8 em volume) com juntas de 15 mm.

Foto 13 (observa-se a estrutura de fechamento)

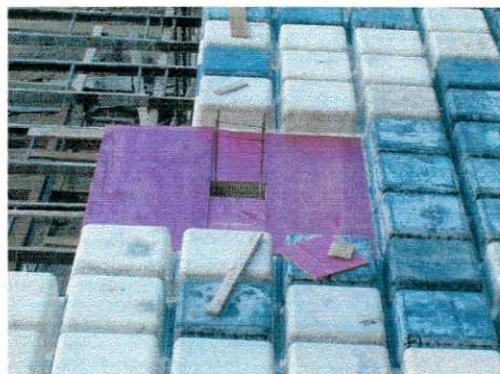
Foto 14 (Fôrmas de polipropileno)

As fôrmas utilizadas para confeccionar as lajes são polipropileno e aplica-se especialmente à produção de lajes nervuradas. Sendo reforçadas internamente, deforma o mínimo na concretagem, e o seu reduzido peso permite um fácil manuseio em obra além da simplicidade na montagem e desfôrma, já que são apoiadas diretamente sobre o escoramento, dispensando tabuado para a execução da laje. Outra característica das fôrmas é que elas não ocupam muito espaço para serem guardadas.

- O acabamento do concreto em contato com a fôrma é de ótima qualidade, sendo freqüentemente deixado com acabamento final;
- É imprescindível usar desmoldante nas fôrmas e não usar pregos para sua fixação;
- Ao desfôrmar deve-se evitar forçar nos cantos das fôrmas;
- O diâmetro do vibrador para concretagem não deve exceder 45 mm. E com o tipo de fôrma utilizada na obra deve-se utilizar o vibrador com diâmetro de 40 mm no máximo.

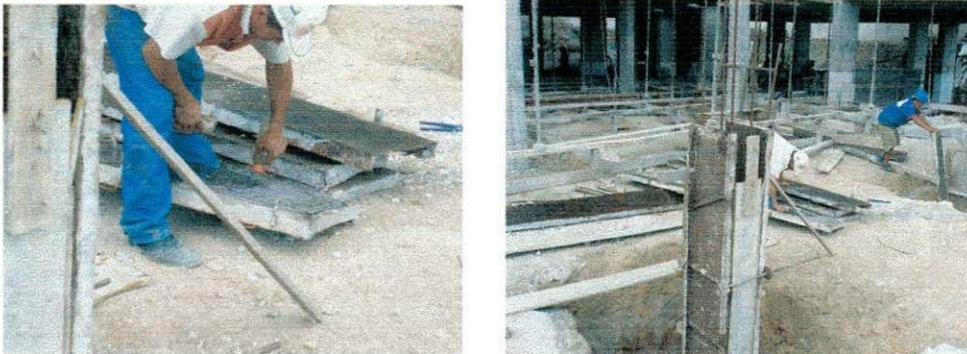
Foto 15, 16 (Fôrmas de aço dos pilares)

Já para confecção dos pilares são utilizadas fôrmas metálicas, as quais são fabricadas no próprio canteiro de obra.

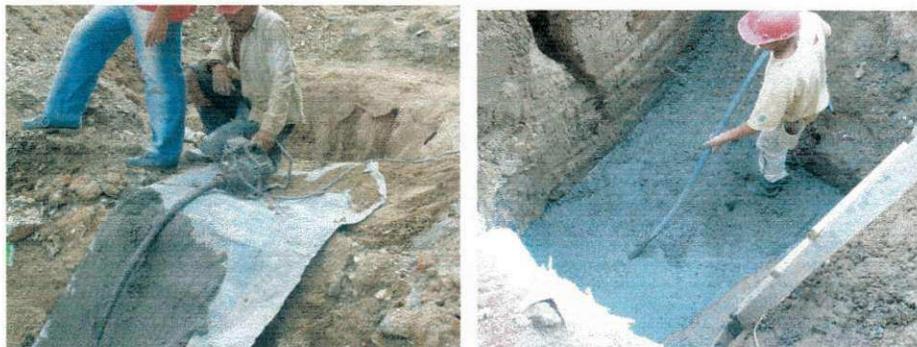
Foto 17 e 18 (Vibrador de Imersão)

Equipamento utilizado para o adensamento do concreto. São utilizados para cada concretagem, 1 (um) vibrador, ocupando assim um operário. O vibrador utilizado nesta obra tem 1,5 CV de potência.

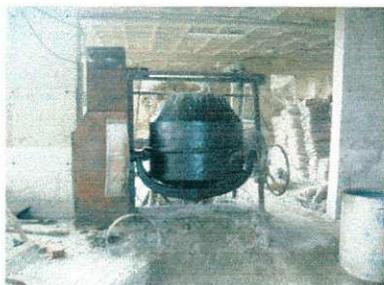
Foto 19 (Betoneira)

Equipamento utilizado para a produção de argamassa. Nesta obra, a betoneira tem capacidade para 580 litros e potência de 7,5 cv (1730 rpm).

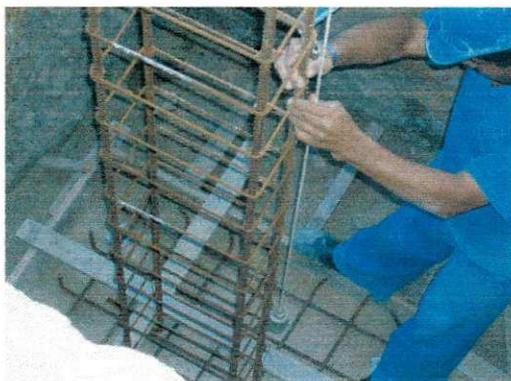
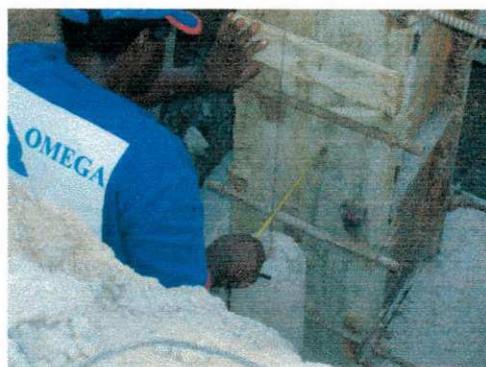
Foto 20 e 21 (Uso do prumo manual)

OBS.: Mesmo existindo o prumo a laser, durante a fixação das fôrmas, e elevação da alvenaria, são usados também o prumo manual e corpos de prova penduradas por fio de arame.
