UNIVERSIDADE FEDERAL DE CAMPINA GRANDE - UFCG
CENTRO DE TECNOLOGIA E RECURSOS NATURAIS - CTRN
UNIDADE ACADÊMICA DE ENGENHARIA CIVIL - UAEC
ÁREA DE ESTRUTURAS

Relatório de Estágio Supervisionado

3.0 – Residencial Multi-Familiar Ivan Farias

O estágio foi realizado no Residencial multi-familiar Ivan Farias. O empreendimento localiza-se na Rua Rodrigo Alves, 1285 e consiste em um bloco de 25 (vinte cinco) pavimentos, cada, havendo 3 (apartamentos) por andar, totalizando 75 (sessenta e cinco) apartamentos. Os apartamentos foram divididos em classes do tipo 1, com 136,92m², tipo 2 com 89,28m² e apartamentos tipo 3 com 113,00m². O terreno possui 660 m².

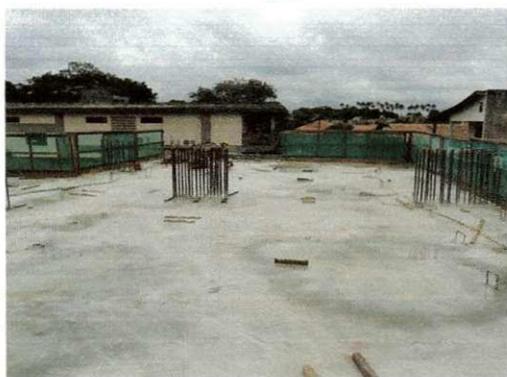
Fig. 1. Armadura de espera

Com base no projeto estrutural todas as peças eram armadas em suas devidas posições, liderados por um armador, tudo era cuidadosamente tratado para que todas as peças eram armadas em suas devidas posições, liderados por um armador, tudo era cuidadosamente tratado para que todas as especificações técnicas fossem seguidas. Os comprimentos das barras, os diâmetros, o número de barras, recobrimentos foi conferido durante o estagio, se estava de acordo com o projeto estrutural.

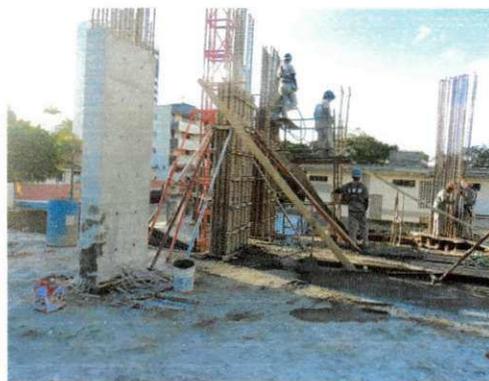
Fig. 2. Pilar sendo concretado

Para a concretagem do pilar, laje e de viga, foi verificado indispensável a estrutura de forma e de escoras para moldagem do concreto, para pilares após a concretagem é verificada se ele está de acordo com o prumo.

Sendo que essas formas são feitas de chapa de maderite plastificado que permite o melhor reaproveitamento. Os responsáveis pela colocação da forma é o carpinteiro que verifica antes e depois da concretagem a prumada dos pilares, a estabilidade das formas, etc.

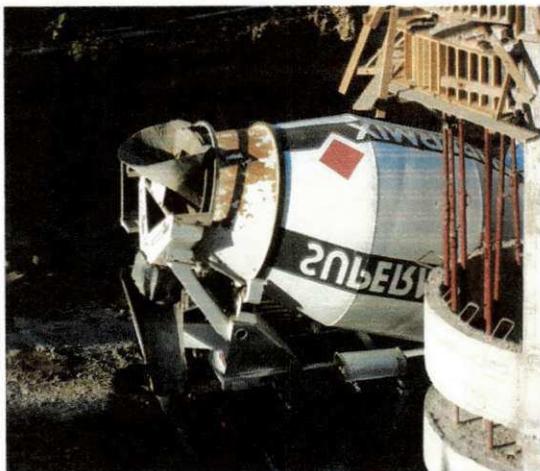
Fig. 3. Concreto usinado

Após armadas, as peças eram então concretadas. No começo do estagio o concreto estava sendo confeccionado, preparado com o auxílio de betoneiras. Substituindo o concreto fabricado in-loco com o concreto bombeado devido aos problemas gerados devido aos horários que se tornavam incompatíveis à medida que se necessitava dar continuidade ao lançamento do concreto e ao grande volume de concreto necessário para a concretagem da peça. Desta forma, utilizou-se o concreto usinado da empresa Supermix para a concretagem dos pilares e lajes restantes do edifício.

O fck estabelecido em projeto é de 32 MPa, sendo realizado o traço com cimento em peso, e agregados. Inicialmente o concreto foi fabricado in loco, através do uso de betoneira, após foi contratado o concreto usinado seguindo o mesmo fck estabelecido anteriormente.

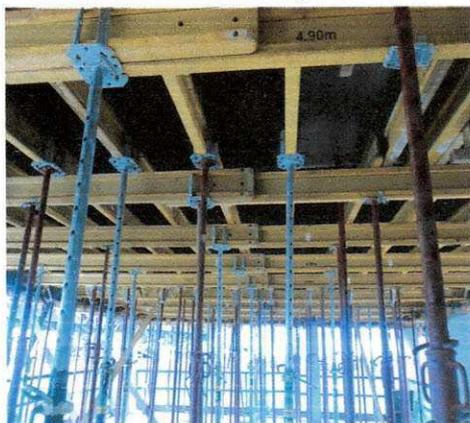
Fig. 5. Armação da forma e escoras da laje

As lajes presentes no condomínio são do tipo laje nervurada com capitel (região maciça em volta do pilar) e com vigas chatas armadas em duas direções, com a finalidade de evitar ruína por punção ou por cisalhamento.

Como a função da laje nervurada é a diminuição da quantidade de concreto, na região tracionada, podendo-se usar um material de enchimento. Que no caso foram cubetas de PVC com 60 cm por 60 cm apoiadas em mesa (H-20) que estão apoiadas em escoras. Além de reduzir o consumo de concreto, há um alívio do peso próprio.

A desfôrma e reescoramento da laje e viga pode ser feito em torno de uma semana permanecendo escorada até mais ou menos 1 mês.

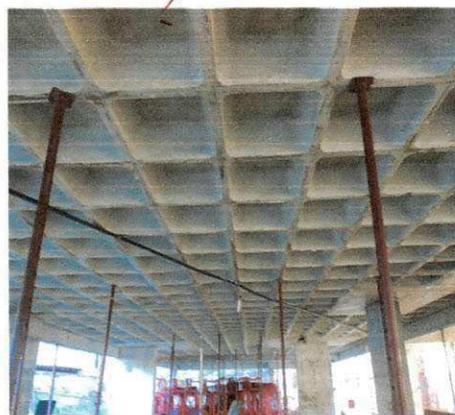
Fig. 6. Laje Concretada

A cura da laje se dava ~~pela hidratação a partir do dia~~ da concretagem sendo molhadas 3 (três) vezes por dia. Mais ~~muita~~ vezes não foi necessário, pois no dia que seria executado a cura estava chovendo na ocasião. Vale salientar que a água (que não a do traço) durante a execução da concretagem é prejudicial, no entanto, após este período, é essencial para a cura, portanto, os dias úmidos e com neblina ajudam bastante na cura do concreto, principalmente nesta estação por que esta fase da obra passa.

Nesta obra, as fôrmas das lajes são retiradas com 15 dias e os pilares no outro dia após a concretagem. A retirada das fôrmas e os escoramentos deverão ser realizados quando o concreto encontrar-se suficientemente endurecido para resistir às ações externas que sobre ele atuarem.

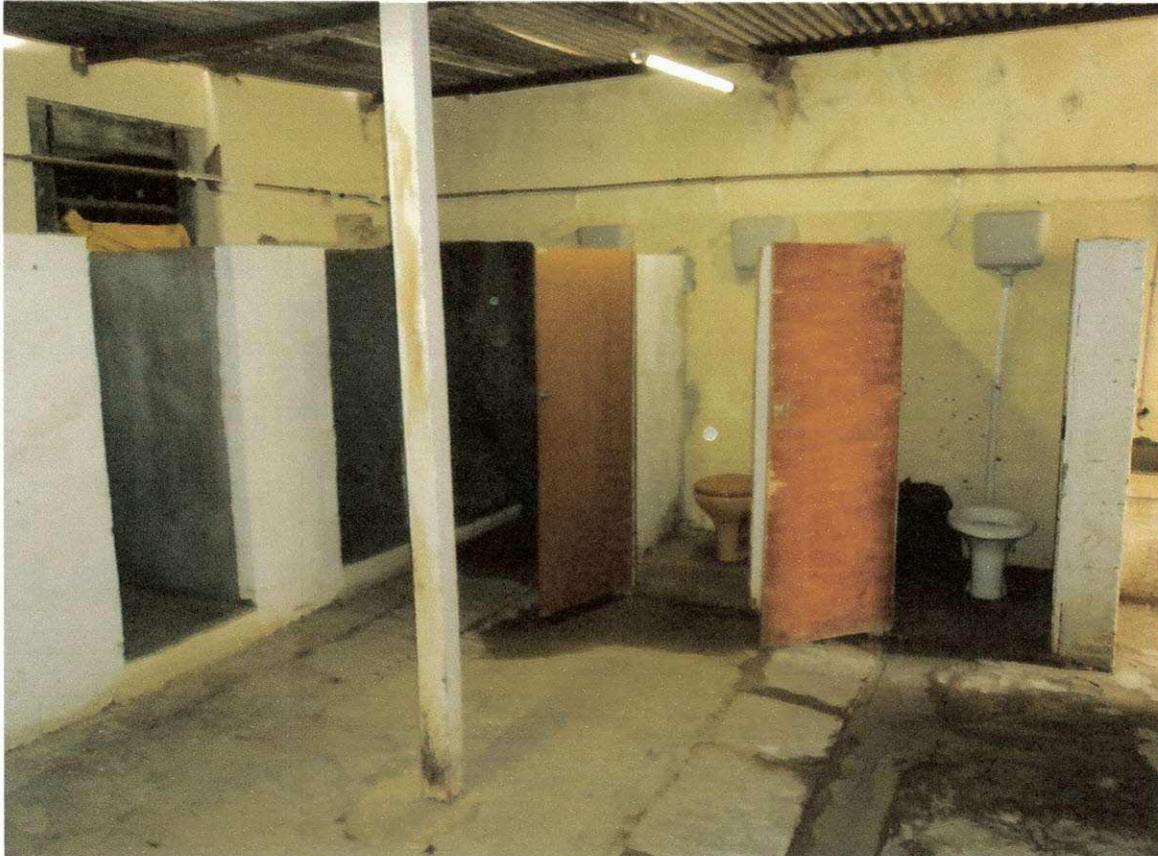
Figura 10 – Vestiários e sanitários

Os canteiros de obra deveriam possuir vestiário para a troca de roupa dos trabalhadores que não residem no local. O vestiário apresenta paredes de alvenaria e pisos cimentados, iluminação artificial, área de ventilação e armários individuais, observando sempre a conservação de higiene e limpeza dos local pelos próprios operários.
