UNIVERSIDADE FEDERAL DE CAMPINA GRANDE – UFCG
CENTRO DE TECNOLOGIAS E RECURSOS NATURAIS – CTRN
UNIDADE ACADÊMICA DE ENGENHARIA CIVIL – UAEC
LABORATÓRIO DE ENGENHARIA DE PAVIMENTOS – LEP

**TEXTURA, ATRITO & SEUS INDICADORES: UMA INSPEÇÃO NA PISTA DO
AEROPORTO PRESIDENTE JOÃO SUASSUNA**

Trabalho de Conclusão de Curso – TCC –
apresentado à Unidade Acadêmica do Curso de
Engenharia Civil da Universidade Federal de
Campina Grande – UFCG, como requisito parcial
para a obtenção do título de Bacharel na área.

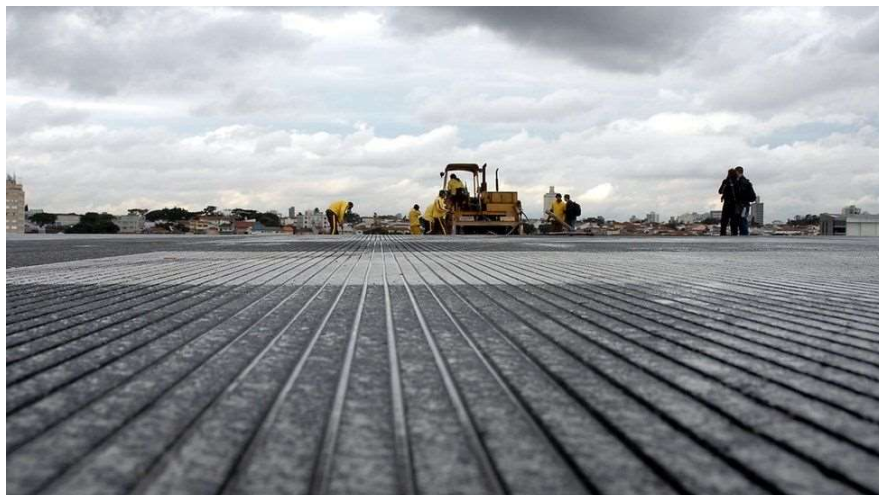
Figura 4.

Figura 4: Operários fazendo o *grooving* (ranhuras para escoamento) na pista principal do Aeroporto de Congonhas, uma semana depois do acidente.

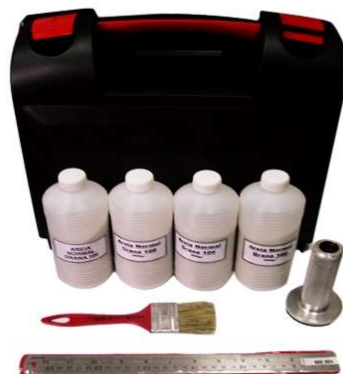
Figura 10: Acessórios para Ensaio de Altura Média da Mancha de Areia.

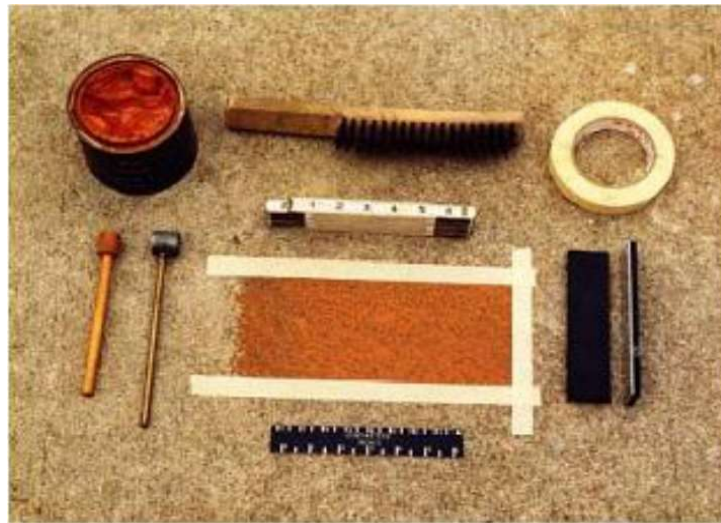
Figura 11: Equipamento para o Ensaio da Amostra de Graxa.

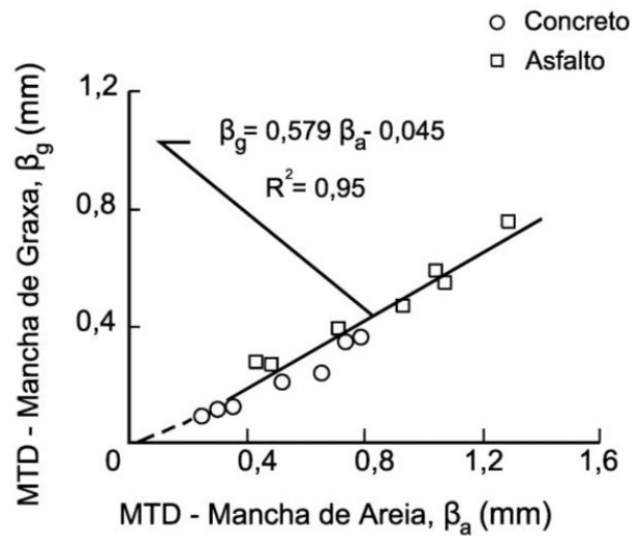
Diagrama 2: Comparativo “Mancha de Areia *versus* Mancha de Graxa” e seu correspondente coeficiente de correlação linear.

Por ser reconhecido também como uma variação do ensaio da Mancha de Areia, Yager e Buhlmann (1982), inclusive, em seu artigo *Macrotecture and Drainage Measurements on a Variety of Concrete and Asphalt Surface* (Macrotectura e Medidas de Drenagem Para Uma Variedade de Superfícies de Concreto e Asfalto), exibem um esquema gráfico, **Diagrama 2**, correlacionando ambos os experimentos.

Nota-se que a semelhança entre os métodos é tamanha, que o coeficiente de determinação exprimido para os dois é de $R^2 = 0,95$, considerado elevado.

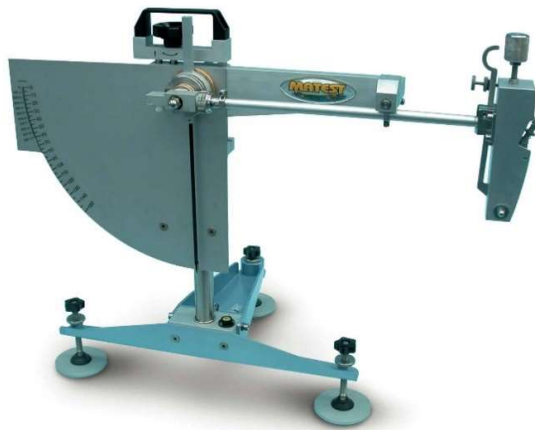
Figura 12: Pêndulo Britânico.

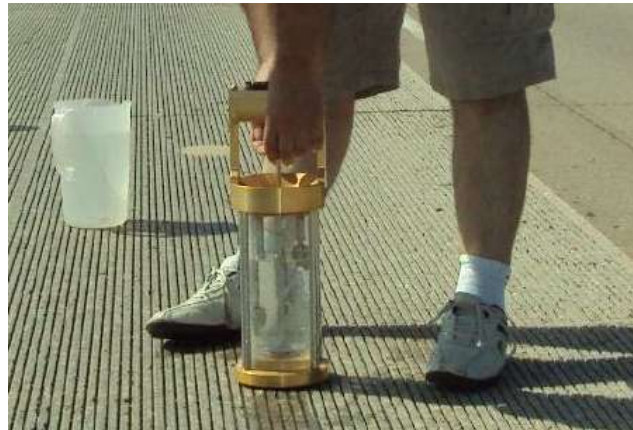
Figura 13: Utilização do *Outflow Meter* sobre um *grooving*.

Marcados tempo e volume, obtém-se a vazão de escoamento superficial da água, isto é, a drenabilidade (dada em m^3/s) da “área drenante”.

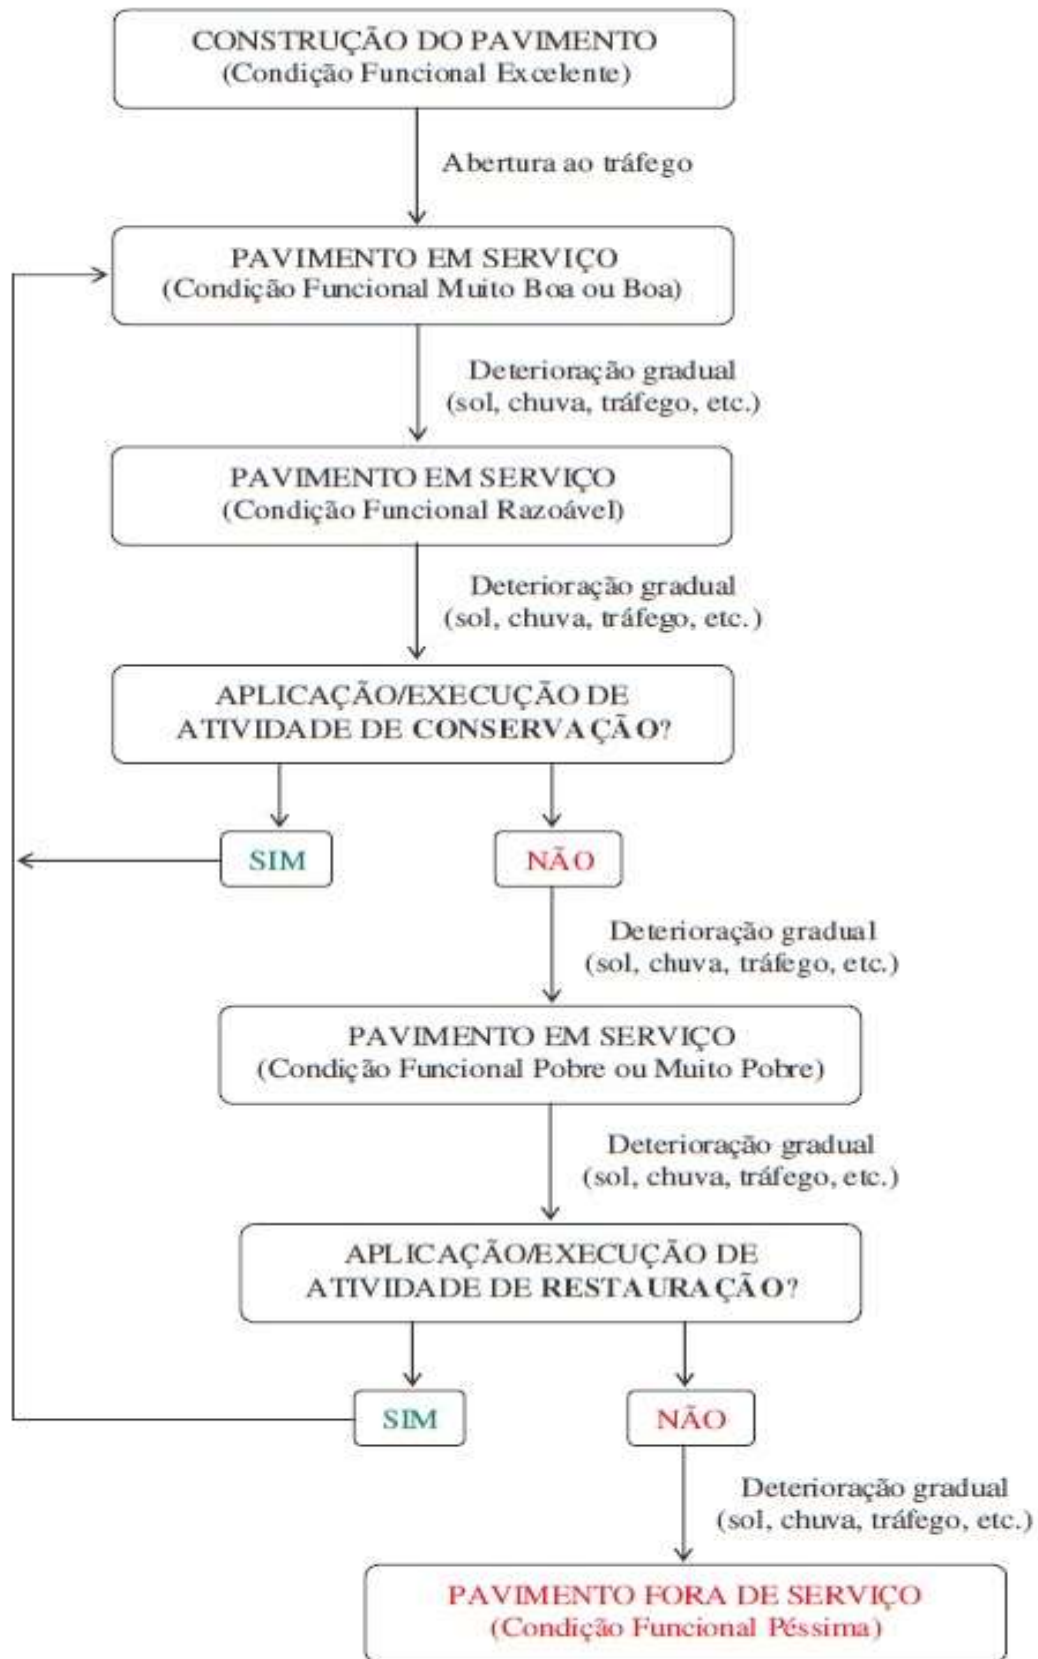
Figura 15: Progressão, em serviço, da duração de um revestimento comum.

Trazido de Oliveira (2009), pela **Figura 15** vê-se um fluxograma de evolução das condições de um pavimento genérico (em qualquer Sistema de Gerenciamento), com base na reincidência, ou não, de conservações e restaurações feitas no decorrer de sua vida útil. Faz-se evidente que ele desponta com os seus termos funcionais em patamar **Excelente** e, a partir da abertura ao tráfego somado a sua deterioração espontânea e uma não execução de qualquer proposta mantenedora para os seus bons atributos, este decai à esfera **Péssima**, até a inviabilização ou inutilização dos seus serviços.

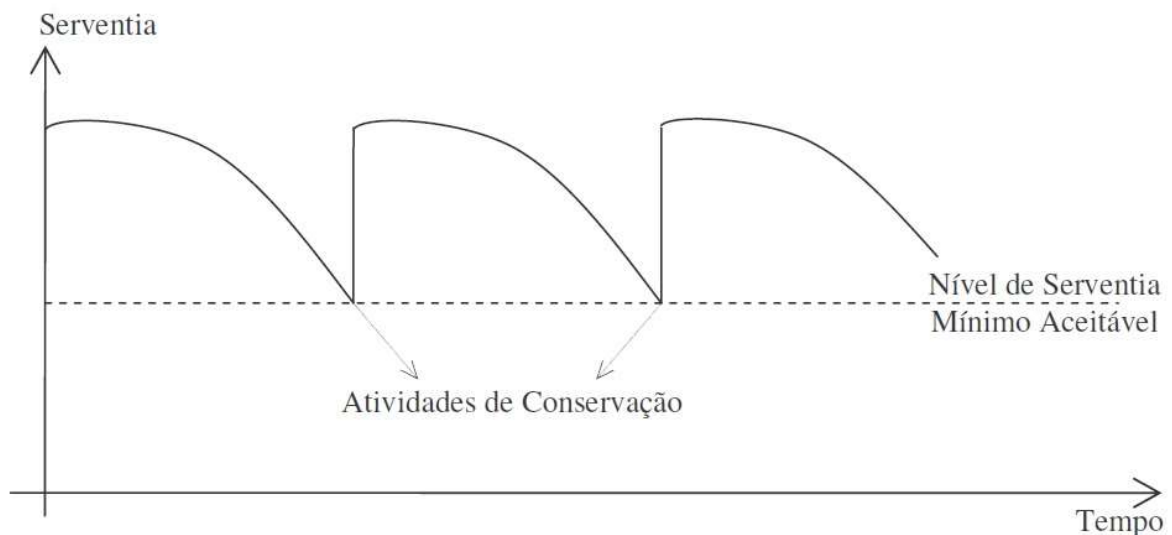
Diagrama 3: Variações da Serventia, cronologicamente, sob regime conservatório.

Já o **Diagrama 3**, representação elaborada por Carey e Irick (1960), permite correlacionar e analisar algumas considerações das práticas de conservação e restauração por cima do desdobramento dos conceitos dependentes “Serventia-Desempenho”. Cada “pico” de curva (ou, por assim dizer, uma “nova curva”) significa que uma recente porção de medidas foi tomada para reestabelecer o completo (ou “semi-completo”) poder de “servir” (leia-se: “ser utilizável”) de um certo pavimento para um nível de tráfego igual ou próximo do qual se previu inicialmente ou se pratica usualmente. No tempo, a Serventia só é permitida regredir até um patamar mínimo preestabelecido. Cada “queda” a esta marca mínima requer uma nova série de recuperações.

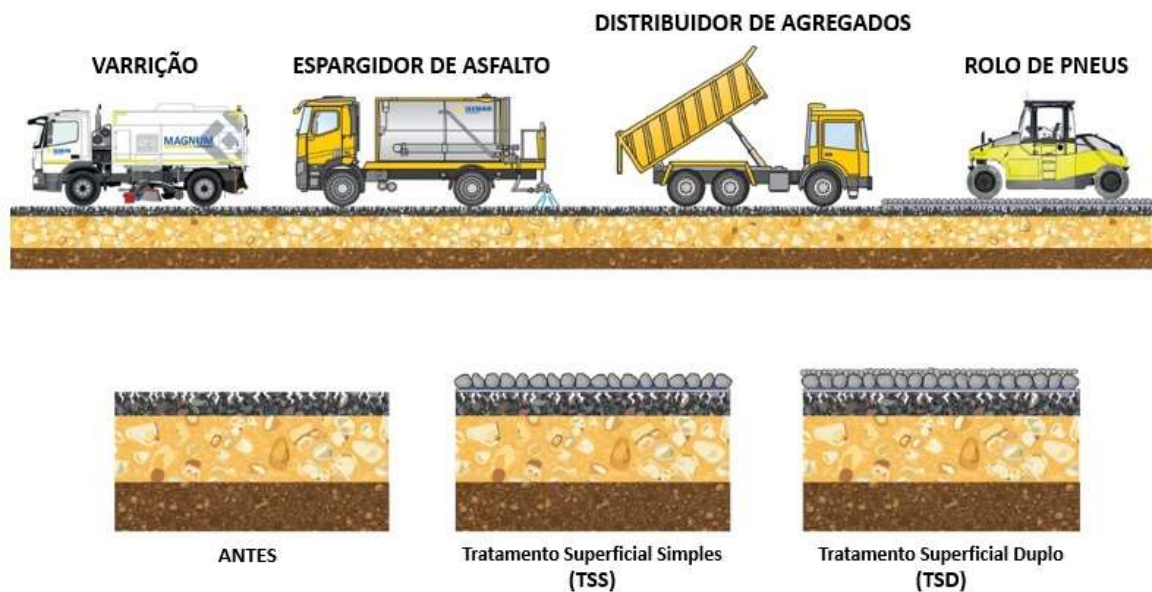
Figura 16: Desenvolvimento e ilustração de um TSS e um TSD.

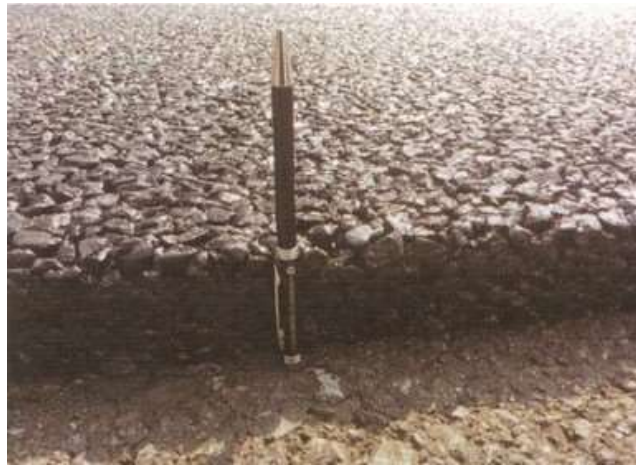
Figura 17: Camada Porosa de Atrito de 5cm em uma autoestrada de Tóquio, Japão.

Expondo pela **Figura 17**, enuncia-se então uma CPA como sendo uma tênue crosta numa junção asfáltica de espessura constante, flexível, de Macrotextura Aberta e alta capacidade drenante, derivada de uma mistura devidamente usinada a quente da adição de agregados minerais graúdos e uma parcela de material de enchimento aglomerados com algum ligante betuminoso (ARAÚJO, 1994).

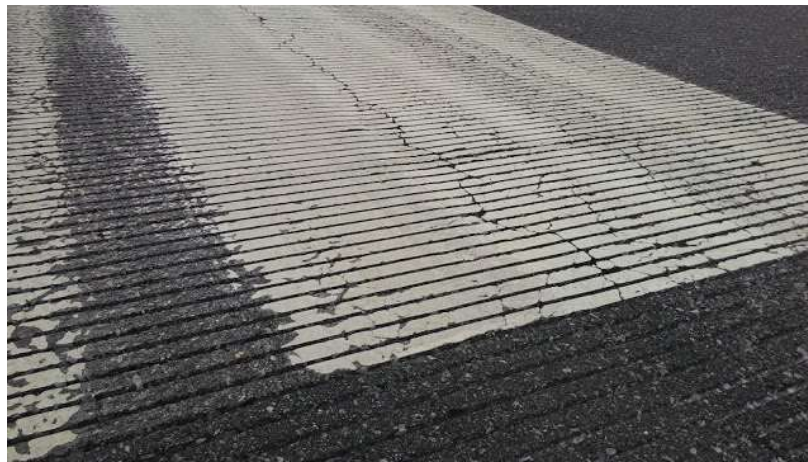
Figura 18: Estriamento do Aeroporto Lauro Carneiro de Loyola (Joinville, SC).

O significado predito, em uma reversão etimológica, nos leva a “*Grooving*” que, para a Engenharia de Pavimentação, nada mais é do que um artifício de criar fendas superficiais transversais em um revestimento, tal que a água que se acumule nessas fissuras seja velozmente expelida e haja nisso uma diminuição do risco de deslizamento do trem de pouso de um avião, em solo, nas preliminares de decolagem ou descida. Já pôde ser versado no subtópico 3.2.5.1 sobre o voo JJ 3054 e consta, também, na **Figura 18**.

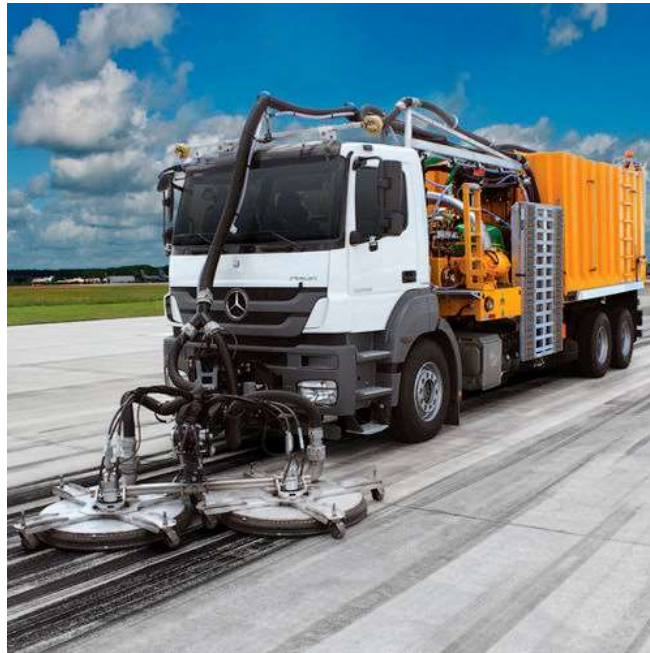
Figura 19: Máquina para o desemborrachamento de pistas aeroportuárias, *Water Blasting*.

Hoje, existem aparatos que operam a pressões elevadíssimas, podendo chegar a 40.000psi ($\approx 275\text{MPa}$). Devido a isso, repetidas ações de limpeza ou polimento ao longo dos anos conjugadas à química da água e a altíssima pressão, podem, simplesmente, danificar a superfície da malha asfáltica. Logo, cuidadosamente, as pressões conferidas a este processo dependem das dimensões do emborrachamento e do tipo de revestimento utilizado.

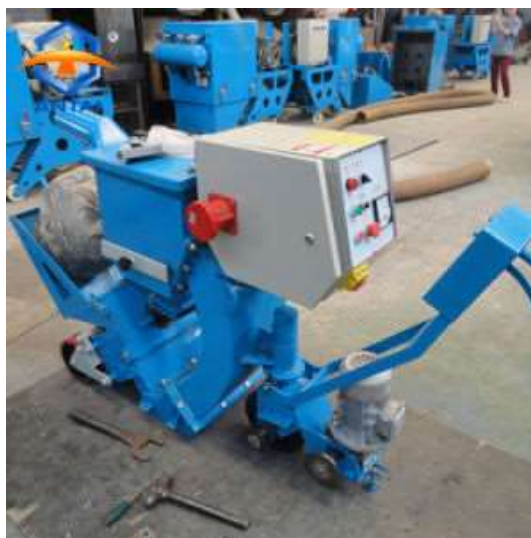
Figura 20: Máquina de jateamento áspero (*Pavement Shot Blasting Machine*).

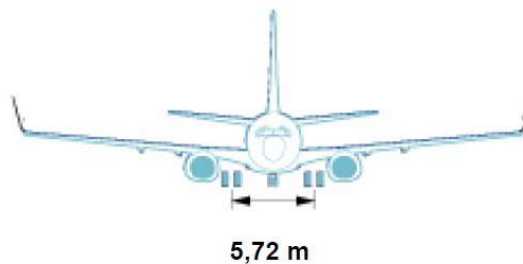
Figura 21: Geometria parcial de eixos de um avião Boeing (família 737-500, 600, 700, 800 e 900).

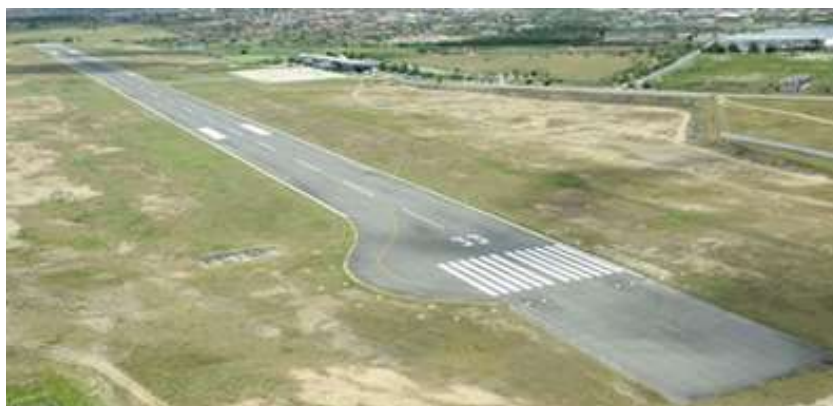
Figura 22: Vista aérea da pista de aterragens e decolagens do Aeroporto Presidente João Suassuna.

O **ANEXO A** (ao fim deste compilado) mostra com fidedignidade, em planta, tanto a pista no seu tamanho atual, escala 1:2000, como também detalhes das sinalizações convencionadas em um relatório prospectivo de Janeiro de 2015 e mantidas até hoje. Tem-se, longitudinalmente, 1.600m úteis de extensão, sendo (no corrente) 1.700m totais, do marco inicial ao marco final, aos olhos desta metodologia. Transversalmente, conta-se com 42m de largura para a plataforma de rodagem. Na cabeceira 15 é onde se encontra “o ponto zero”, na 33, “o fim”. Da **Figura 22** é possível, também, ter noções disso. Desta dita, em suma, é o que importa. (Vê-se mais no desenho incluso.)

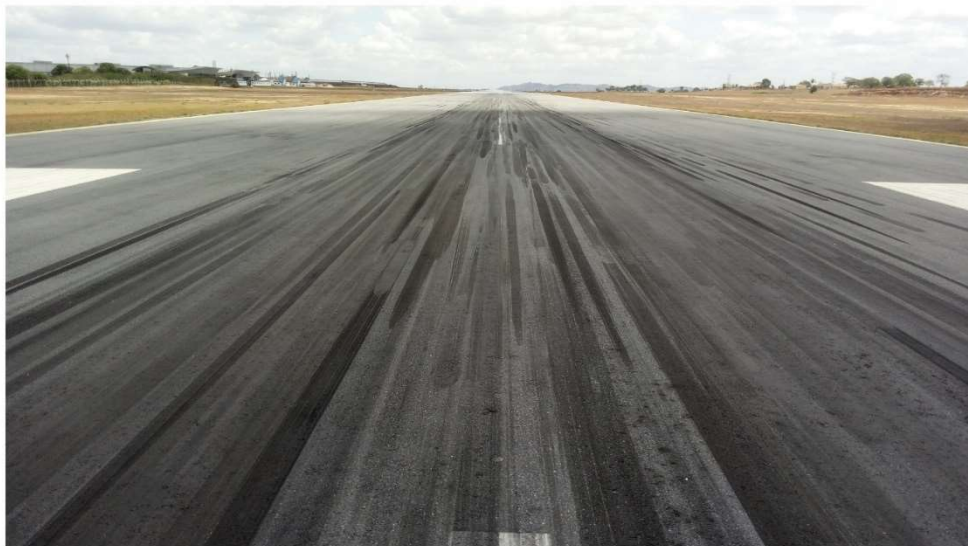
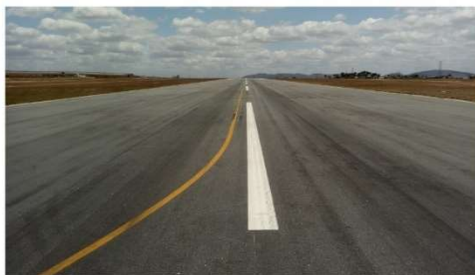
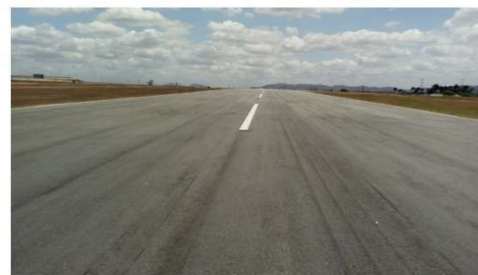
Figura 27: Focos de emborrachamento em cada uma de três zonas asfálticas (**Terços**) da pista principal do Aeroporto de Campina Grande (PB).

Destas ditas, portanto, em seu cenário funcional àquela data de Outubro (22) do último ano, o Terminal Aeronáutico Presidente João Suassuna encontrava-se com uma condicional e crescente junção do contaminante “borracha” em sua via única de pousos e decolagens. O que parece uma obviedade habitual, serve para explicar razoavelmente algumas das assimetrias impostas na Textura pesquisada e vice-versa: tais assimetrias elucidando o acúmulo.

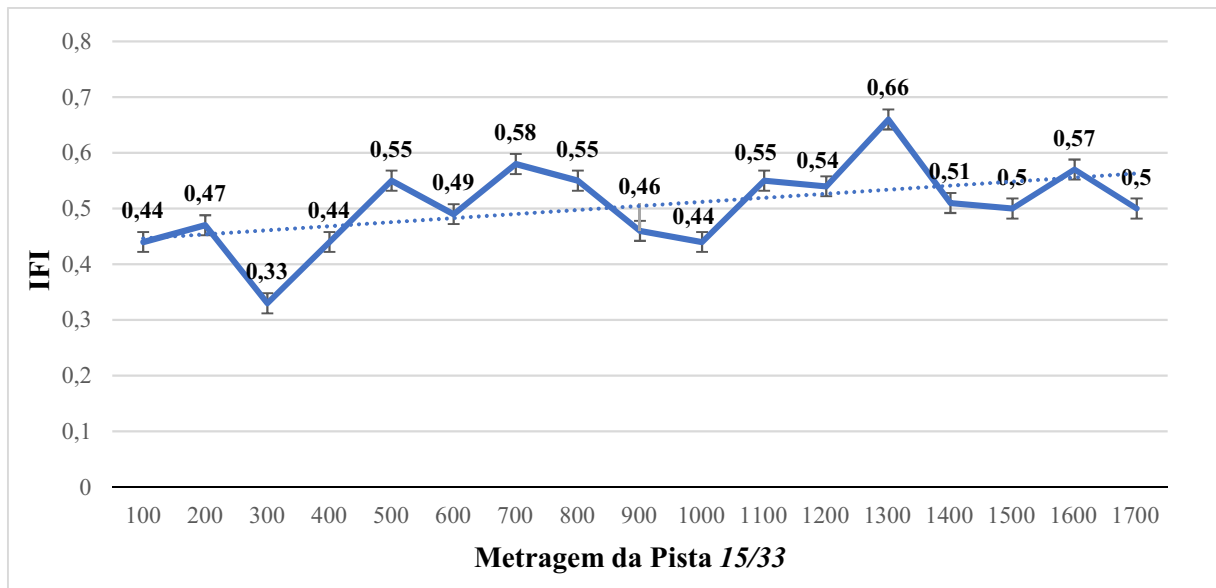
Diagrama 4: Índice de Atrito Internacional (IFI) ao longo da Pista do Aeroporto Presidente João Suassuna.

Para a **Tabela 9**, no 3.5.2, nenhum dos valores de Atrito esteve fora dos intervalos (máximos) rotulados de *Muito Bom* e *Ótimo* (até passando deles): IFI de 0,22 a 0,35 e acima de 0,35, respectivamente, no que concerne ao qualitativo e quantitativo atribuídos às áreas averiguadas. 94,12% desses lugares puseram-se como *Ótimo* e os 5,88% restantes como *Muito Bom*, o que exprime um salto inferior (mas não ruim) de uma categoria, para uma minoria do revestimento. Estes 5,88% rebaixados, no enfoque desse coeficiente, ainda é reflexo do **Ponto 3**, marco cujo IFI foi de 0,33, o menor deles, como se confere também no **Diagrama 4**.

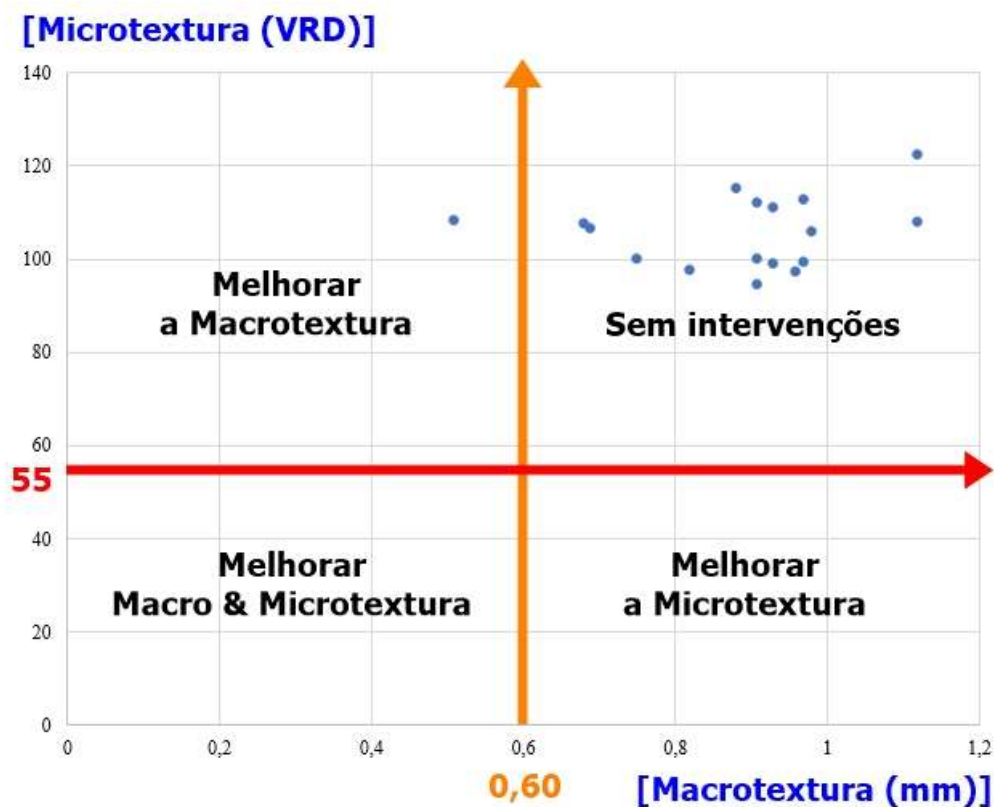
Diagrama 5: Medidas de BPN *versus* (Macro)Textura enquadradas nos limites mínimos já versados pelo DNIT (2006) e ANAC (2016).

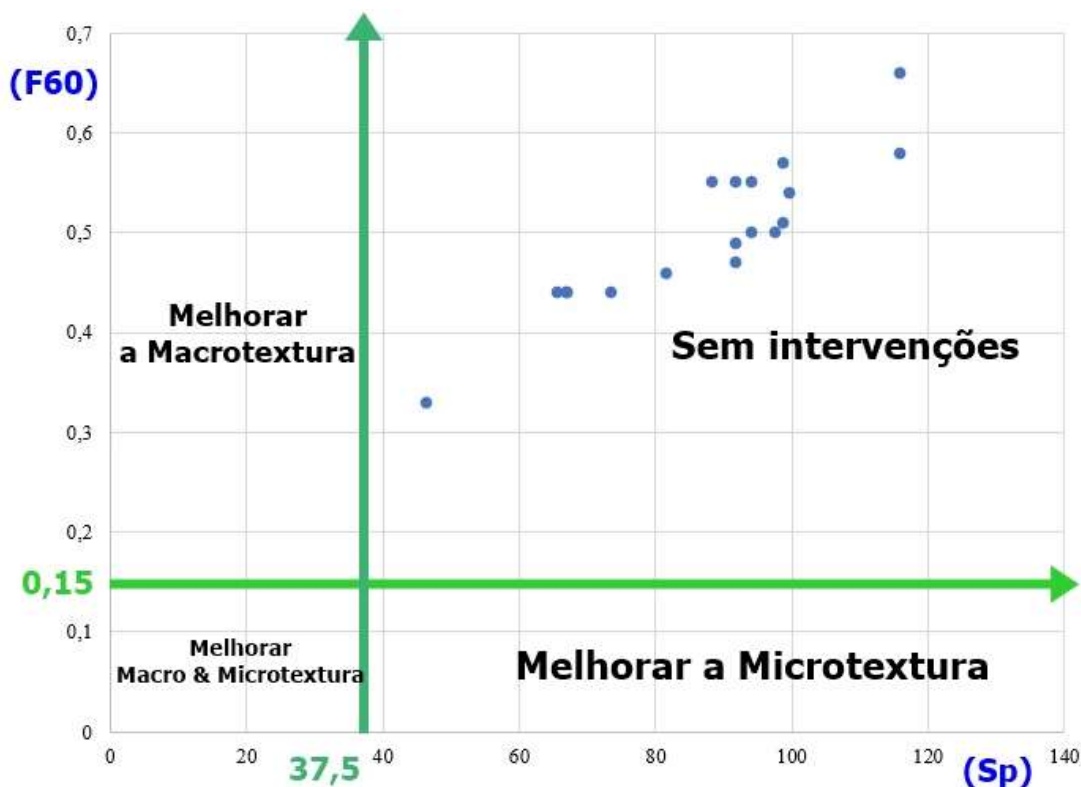
Diagrama 6: Medidas de Atrito, S_p versus F_{60} , interpostos com os extremos mínimos (de APS) conhecidos.

Em outra conformação, pelo **Diagrama 6**, não há dúvidas quanto à boa uniformidade e compatibilidade das quantias de Atrito (*International Index*). Absolutamente todas estão albergadas no segundo enquadro, da esquerda para a direita, ou seja, **Sem Intervenções**. (Da dispensabilidade delas.) Apesar de que, também pode ser sinalizada uma ligeira inclinação da nuvem (de dados), singularmente, indo mais rumo ao $S_p = 37,5$ (reta verde escuro que barra ingerências na Macrotextura) do que encaminhando-se para o $IFI = F_{60} = 0,15$ (reta verde claro, impeditiva de interseções na Microtextura).
