**AVALIAÇÃO DO RISCO POTENCIAL DE INCÊNDIO EM
EDIFICAÇÕES PÚBLICAS E TOMBADAS NA CIDADE DE
CAMPINA GRANDE - PB**

Trabalho de Conclusão de Curso (TCC) apresentado à Unidade Acadêmica de Engenharia Civil da Universidade Federal de Campina Grande (UFCG), como requisito para a obtenção do título de Bacharel em Engenharia Civil.

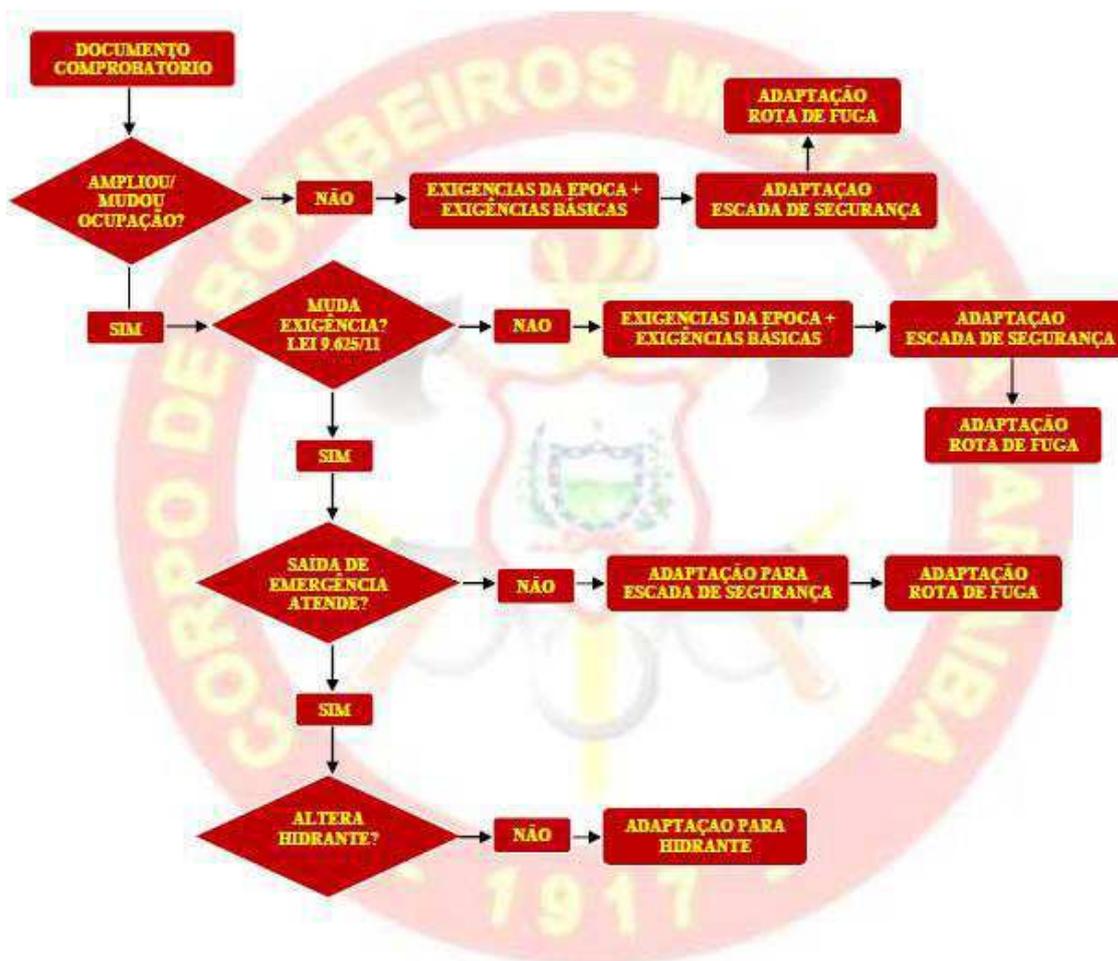
Figura 1: Fluxograma de Adaptação para Edificações Existentes segundo a NT 016/2018.

Conforme a NT 016/2018 do CBMPB, as exigências básicas para as edificações variam de acordo com a área construída e a sua altura. Dependendo da classe em que se enquadra a construção podem ser exigidos mais ou menos elementos para que ela se enquadre na norma. A Figura 1 apresenta um fluxograma que descreve as adaptações a serem seguidas de acordo com as características da edificação existente.

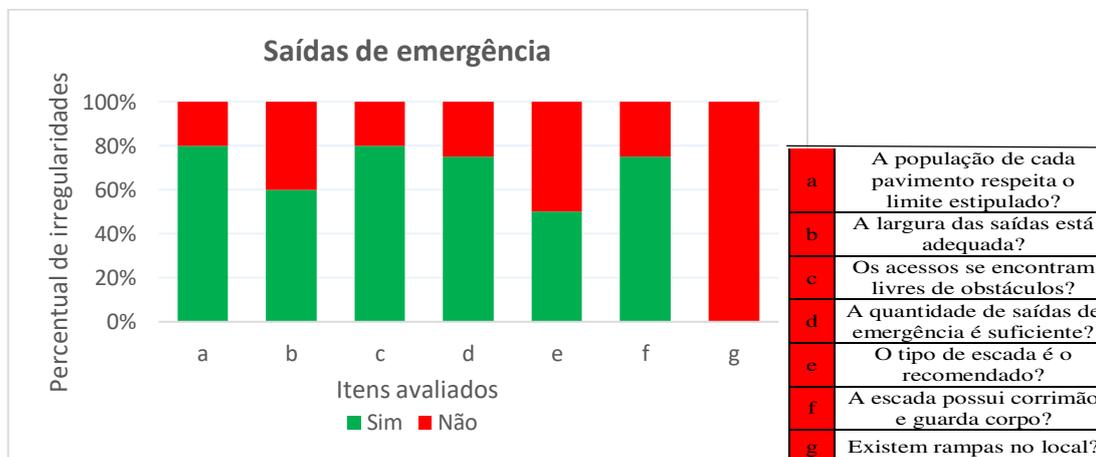
Figura 11: Representação dos dados referentes às saídas de emergência das edificações.

Considerando as exigências previstas na NT 12/2015 do CMBPB, verificou-se que, nas edificações estudadas, o item saídas de emergência apresentou as maiores irregularidades, principalmente, no que diz respeito às escadas e rampas como é visto na Figura 11. De acordo com a figura, apesar de 80% das edificações avaliadas respeitarem o limite de população estabelecido por norma, apenas 60% delas possuem larguras de saídas adequadas e, aproximadamente 30% delas em quantidade insuficiente. Quanto às escadas, observou-se que 50% das edificações não possuem o tipo de escada exigida pela norma e em 30% delas foi constatada a ausência ou irregularidade de corrimãos ou guarda-corpos.

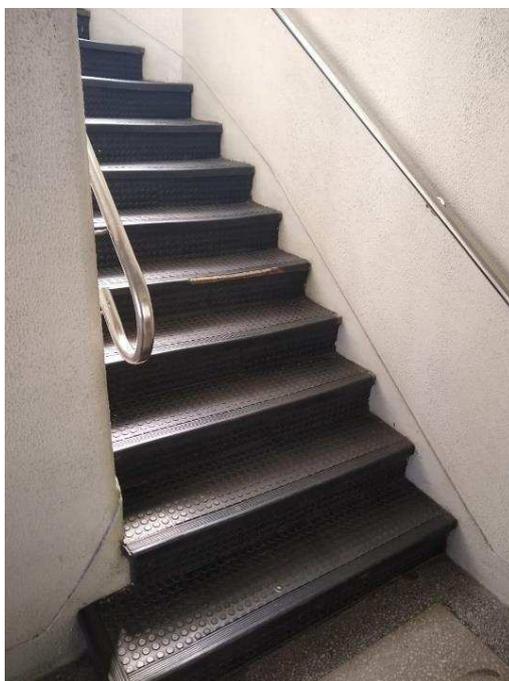
Figura 12: Escada da Biblioteca Municipal.

Na Biblioteca Municipal, a única rota de saída dos demais andares é por meio de uma escada em leque (Figura 12) que, segundo a norma NT 12/15, não pode ser aceita como escada de segurança. No entanto, a NBR 9077 contempla essa escada como sendo saída de emergência, porém desde que a escada em questão atenda às especificações da norma, como não ser enclausurada e possuir larguras entre 1,10 m e 1,65 m, sem corrimão intermediário. Ainda, seu corrimão apresenta descontinuidades ao longo dos lances e ao contrário do que é indicado pela Tabela 3 (Anexo C) da referida norma estadual que pede uma escada protegida (EP) para a edificação, a escada encontrada é do tipo não enclausurada (NE).

Assim, a inexistência desses itens que auxiliariam tanto na indicação da rota quanto na visualização dos degraus da escada em leque, dada a sua cor escura (Figura 12), dificultam a evacuação segura do prédio.

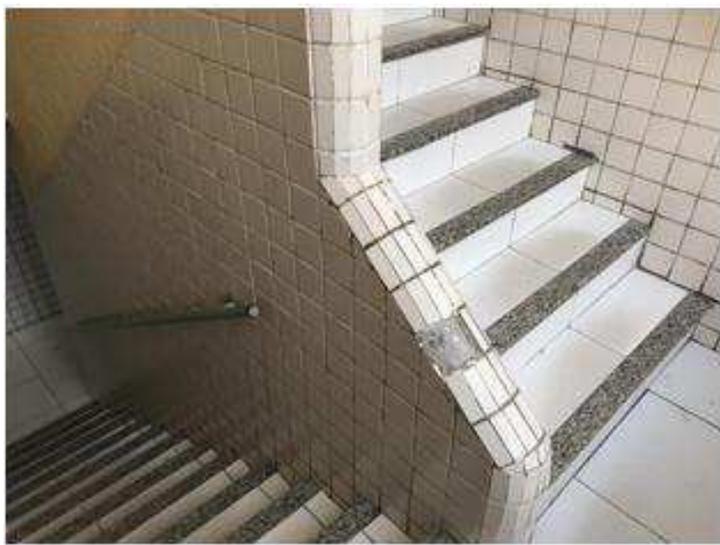
Figura 13: Lances da escada da Secretaria de Administração e Finanças.

Quanto ao que foi observado na Secretaria de Administração e Finanças, a maior questão foi a largura da escada. A edificação possui cinco pavimentos e apenas uma escada na sua rota de saída com largura de apenas 82 cm (Figura 13), que atualmente é capaz de permitir a passagem de uma pessoa por vez. Ao levar em consideração que a média diária de visitantes é de 300 pessoas e a população fixa de funcionários chega a 136 pessoas, essa largura é insuficiente em caso de emergência.

adequado seria 1,65 m considerando as quatro unidades de passagem necessárias requeridas pela NT 12. Sena e Ono (2015) concluíram a partir de estudo realizado em edificações com múltiplos pavimentos que existe uma relação mais intensa entre tempo de abandono e o número de habitantes de uma edificação do que em relação ao tempo de abandono e o número de pavimentos.

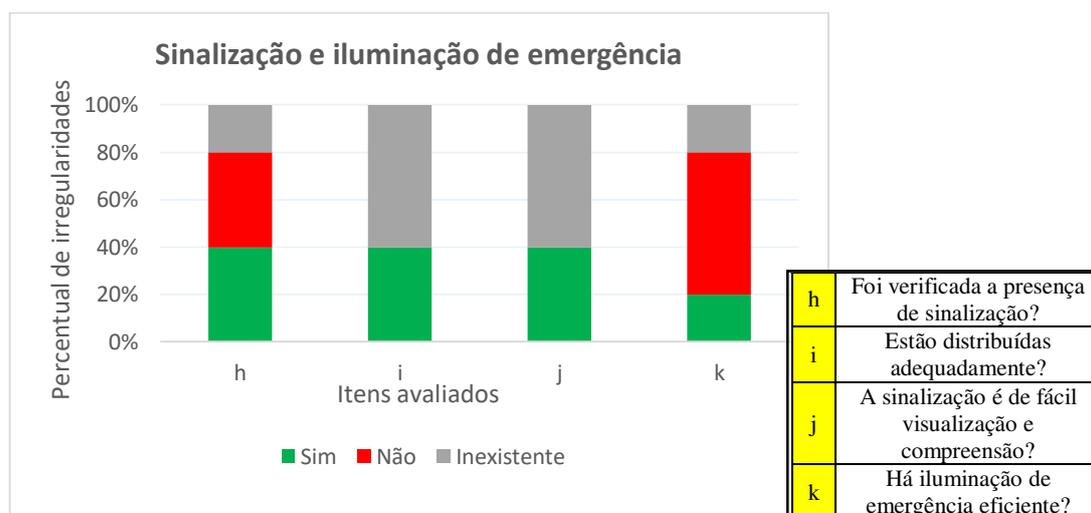
Figura 14: Representação dos dados referentes à sinalização e iluminação de emergência.

Os itens sinalização e iluminação de emergência foram analisados com base na NT 006/13 e na NBR 10.898/13, respectivamente e, de acordo com a Figura 14, foram os itens que apresentaram mais casos de inexistência entre as edificações avaliadas.

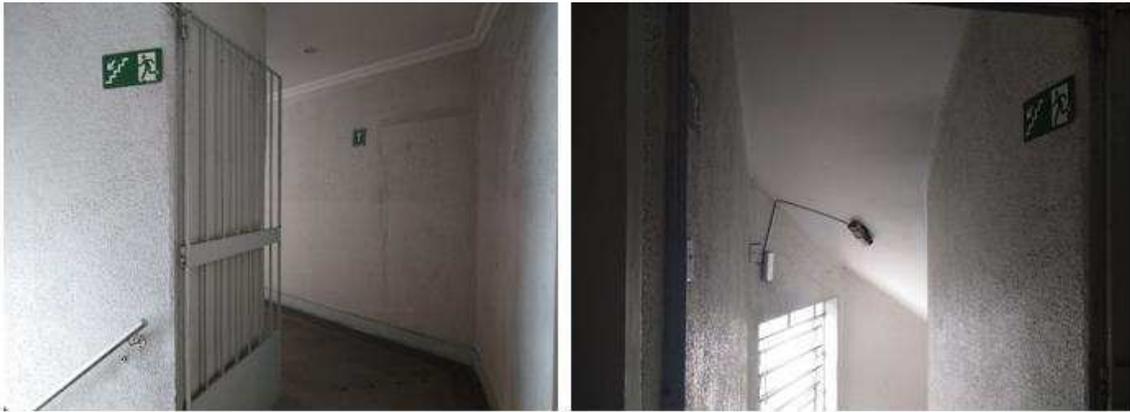
Figura 15: Iluminação ineficiente ou inexistente na Biblioteca Municipal.

No caso da Biblioteca Municipal, apesar de possuir uma sinalização básica, não foi verificada a presença de iluminação de emergência (Figura 15) nem de sinalizações complementares que segundo a NT 006/13 possuem papel importante na indicação de rotas de saída pois têm o objetivo de orientar a trajetória completa das rotas de fuga até uma saída de emergência (orientação continuada).

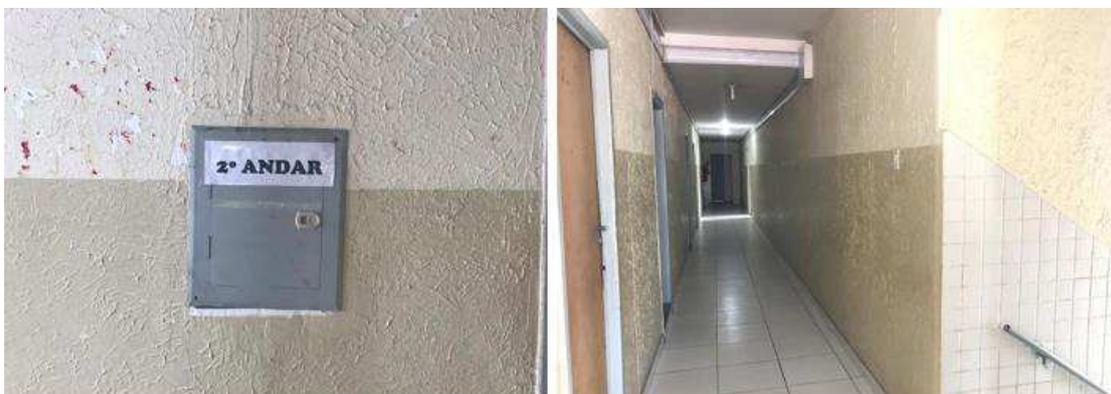
Figura 16: Sinalização irregular ou inexistente na Secretaria de Administração e Finanças.

Já no prédio da Secretaria nenhum dos dois itens avaliados foram encontrados como mostrado na Figura 16, nela é possível ver que a única sinalização existente é feita de material inadequado, que segundo a norma deveria ser de metal ou plástico, ser resistente à água e materiais de limpeza, não propagar chamas e devem ser de material fotoluminescente caso sejam de orientação e salvamento, indiquem equipamentos ou sejam complementares. E ainda, considerando o fluxo de pessoas visitantes, que são as que mais necessitariam da orientação de sinalização e das lâmpadas para encontrar a rota para a saída de emergência por não estarem familiarizadas com o local, este fato torna-se um agravante em caso de incêndio e pânico.

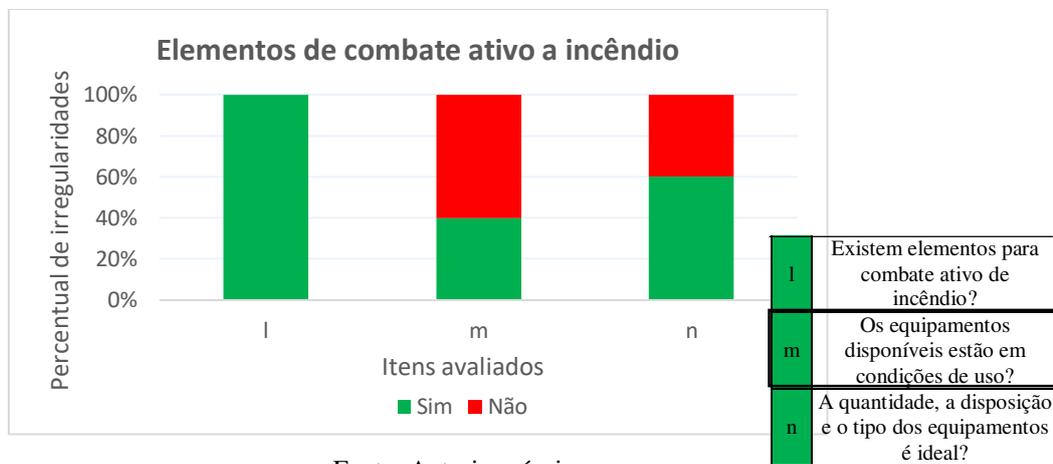
Figura 17: Representação dos dados referentes aos elementos de combate ativo.

Com base na NBR 12693/13 (Extintores de incêndio) foram feitas algumas análises sobre os elementos de combate ativo nos prédios estudados. A Figura 17 apresenta os resultados obtidos.

Uma constante nos locais visitados foi o descumprimento da exigência de que tenha, pelo menos, um extintor de incêndio a não mais de cinco metros da entrada principal da edificação e das escadas nos demais pavimentos. Segundo Brentano (2015) dentre os itens de um círculo de proteção contra incêndio eficiente em uma edificação deve constar a presença de equipamentos de combate disponíveis em quantidade e localização adequadas e sempre em condições de operação.

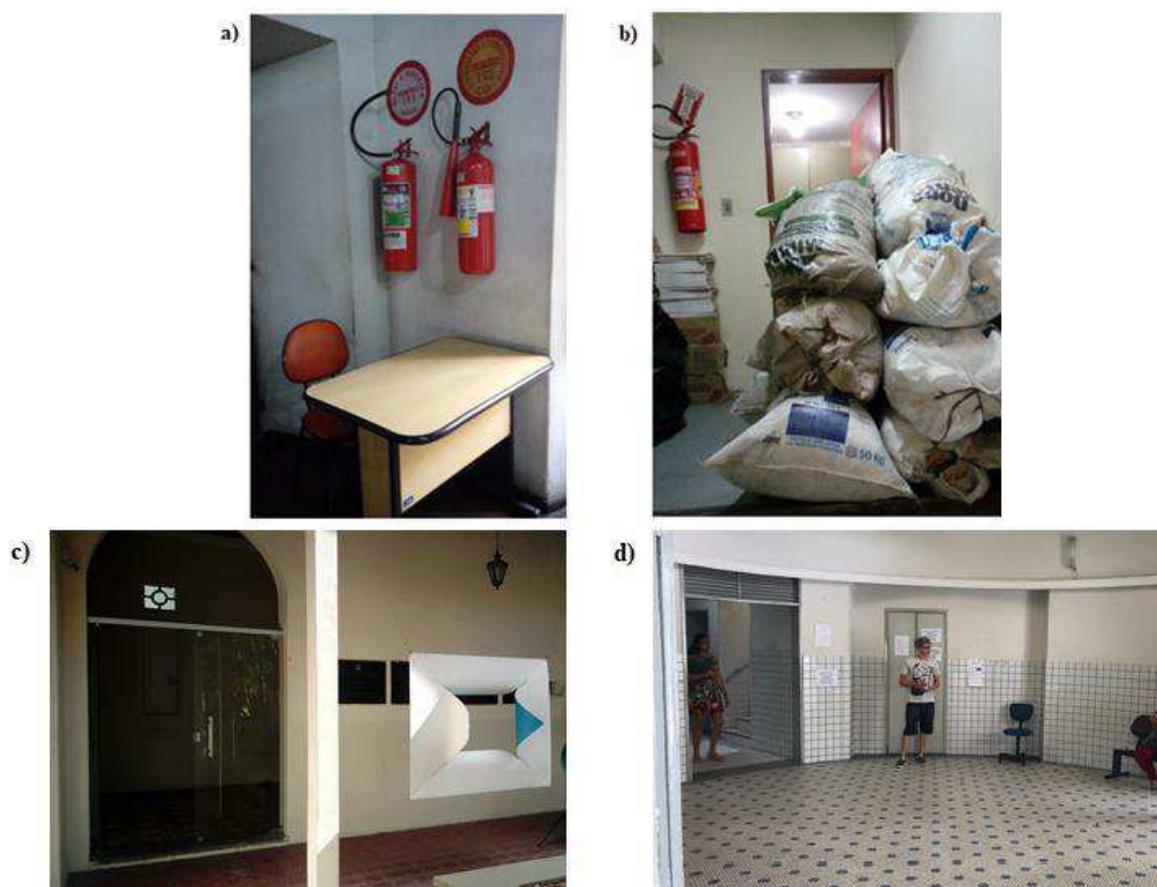
A Figura 18 apresenta as irregularidades observadas em algumas das edificações vistoriadas em relação ao item de elementos de combate ativo.

indicada, pois o seu uso causaria sérios danos ao acervo do arquivo que abriga incontáveis documentos históricos originais da cidade e em sua maioria feitos às mão.

Figura 18: Imagens das condições dos elementos de combate ativo em algumas das edificações estudadas. a) Museu Histórico e Geográfico. b) Arquivo Municipal. c) Museu da FURNe. d) Secretaria de Administração e Finanças.

Já no segundo caso (Figura 18c) é mostrada a entrada do Museu da FURNe que apesar de possuir sinalização básica correta e saídas amplas, falha ao não ter nenhum extintor em seu hall de entrada, os primeiros extintores são encontrados já nos corredores internos da edificação.

- Sinalização e iluminação		
	- Equipamentos de combate		
Museu FURNe	- Saídas (quantidade e largura)	Controle de população de acordo com unidades de passagem disponíveis na galeria de exposição principal ou desobstrução das saídas já existentes.	
Museu Histórico e Geográfico	- Saídas	Rampas para vencer o desnível até a rua; Iluminação de emergência; Desobstrução e indicação dos equipamentos de combate; Combater as infiltrações no andar superior.

- Iluminação		
	- Equipamentos de combate		
Arquivo Público Municipal	- Equipamentos de combate	Equipamentos desobstruídos e em condições de uso; Reorganizar os arquivos de modo a aumentar as passagens; Evitar o armazenamento indevido de materiais nas salas do térreo; Combater as infiltrações; Reparos ou substituição das instalações elétricas de modo a isolá-la e de acordo com as exigências técnicas.

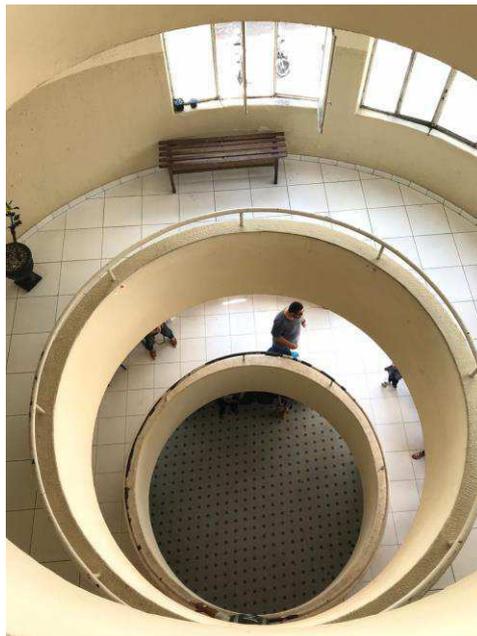
Figura 20: Vão interno da Secretaria de Administração.

A compartimentação interna das edificações não foi um dos itens analisados, porém cabe destacar dois casos observados. O primeiro (Figura 20) refere-se ao átrio interno da Secretaria que liga todos os pavimentos do prédio sem nenhum tipo de compartimentação o que permitiria uma rápida propagação vertical do fogo e da fumaça em caso de incêndio e as divisórias de PVC que são encontradas por toda a edificação que também facilitariam a expansão do fogo entre os ambientes internos da edificação.

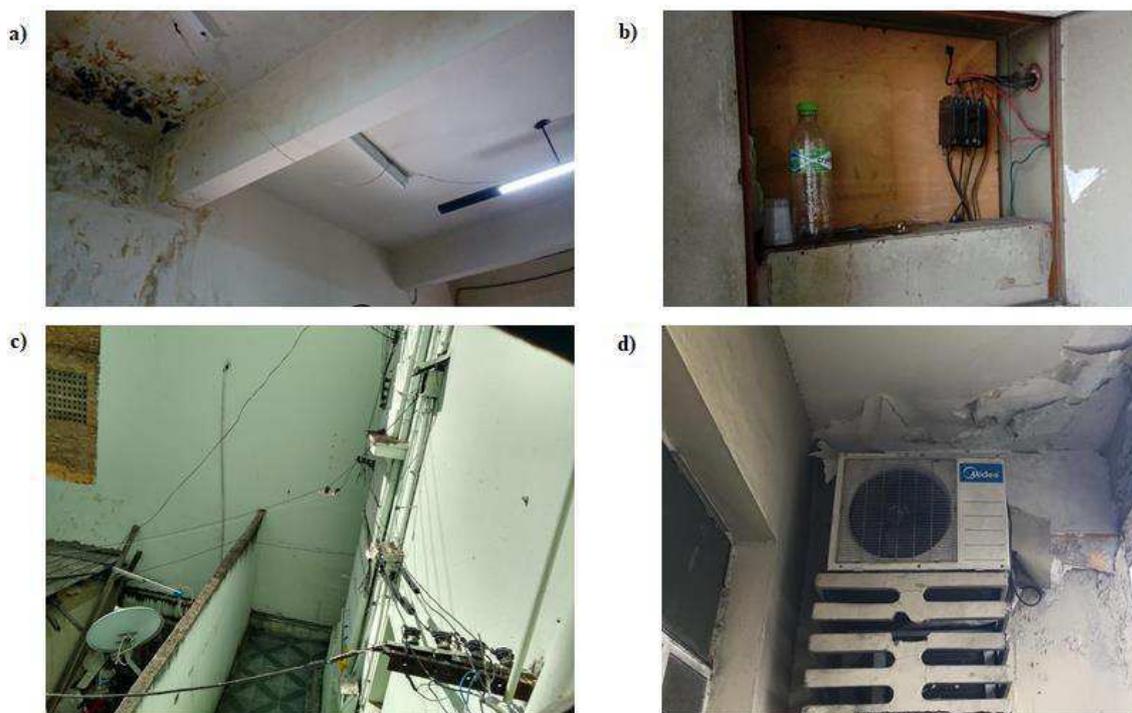
Na Figura 22 são mostrados alguns exemplos do que foi observado durante as visitas. O Arquivo Municipal (Figura 21a) foi o que apresentou maiores irregularidades à respeito das instalações elétricas. O prédio apresenta várias instalações feitas de forma inadequada, fiação exposta, infiltrações em vários pontos e, segundo relatos dos funcionários, quando chove é preciso desligar todas as lâmpadas e aparelhos elétricos,

Figura 22: Imagens das condições das instalações elétricas em algumas das edificações visitadas. a) Arquivo Municipal. b) Museu Histórico e Geográfico. c) Biblioteca Municipal. d) Secretaria de Administração.

Nas demais figuras são mostrados: o quadro de energia do Museu Histórico e Geográfico que continha uma garrafa de água em seu interior (Figura 22b), a fiação exposta na parte de trás da Biblioteca Municipal (Figura 22c) e as condições de um dos ar condicionados da Secretaria (Figura 22d) que é exposto à infiltração advinda da parede externa do prédio.

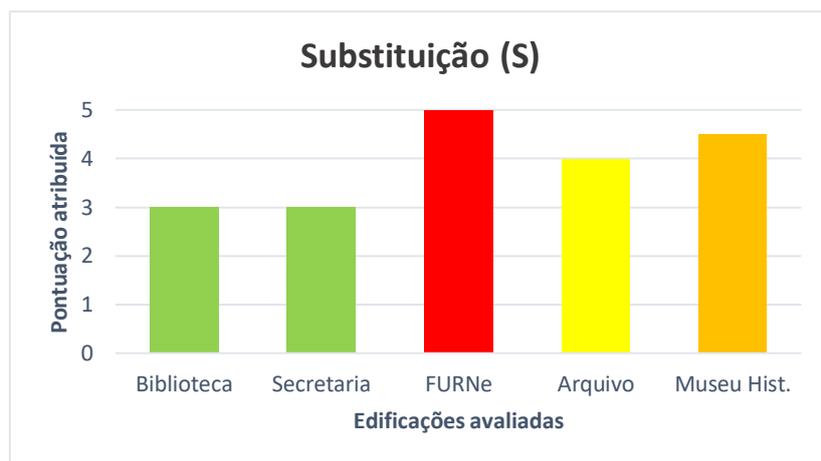
Figura 24: Resultados do parâmetro Substituição (S)

Com relação ao parâmetro de Substituição (S), as pontuações atribuídas variaram entre 3 e 5, representando uma dificuldade média (Figura 24). Esse parâmetro avalia a dificuldade de substituir os bens que se encontram na edificação.

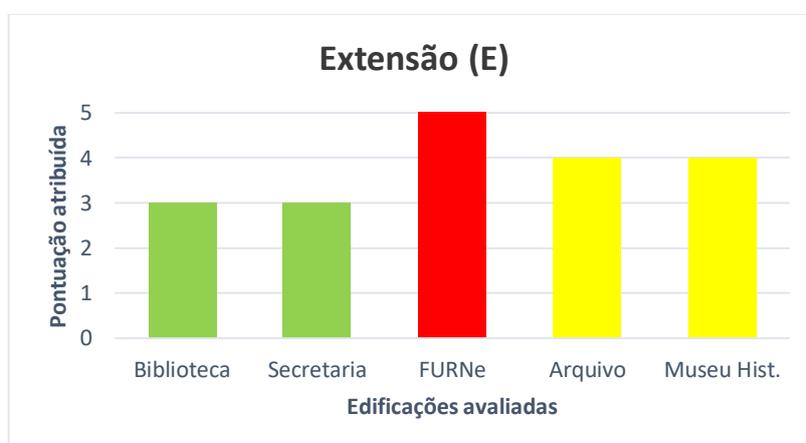
Figura 26: Resultados do parâmetro Extensão (E)

No parâmetro Extensão (E), ilustrado na Figura 26, é avaliado o alcance que os danos provocados por um incêndio podem atingir. Nesse caso os aspectos mais relevantes foram a existência de bens insubstituíveis e a relevância das edificações para a história e a cultura.

Assim, as pontuações mais altas foram atribuídas para os museus e para o Arquivo Municipal por serem as edificações mais antigas em estudo e abrigarem documentos e obras que fazem parte da história da cidade.

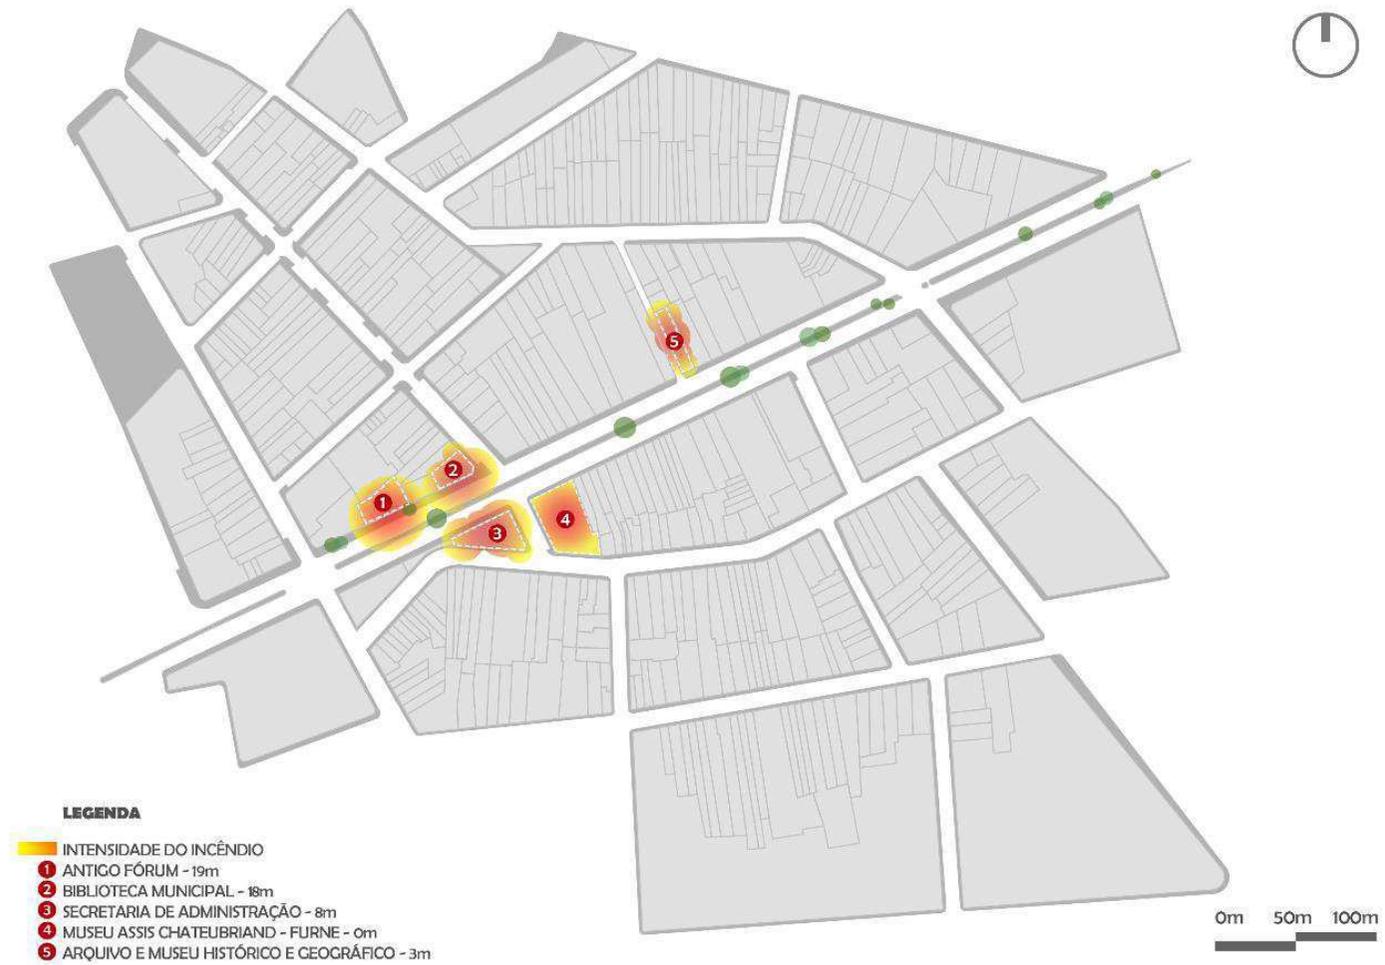
Figura 29: Representação das áreas de influência das edificações estudadas.

Assim, o mapa da Figura 29 apresenta as áreas de influencia das edificações estudadas e o risco de propagação de fogo para as edificações vizinhas.

Além das edificações estudadas, também foi representada no mapa a área de influência do prédio do antigo Fórum de Campina Grande, que atualmente está abandonado, por isso, não foi possível realizar a sua análise de risco, pela impossibilidade de acesso ao edifício.
