UNIVERSIDADE FEDERAL DE CAMPINA GRANDE - UFCG  
CENTRO DE TECNOLOGIAS E RECURSOS NATURAIS - CTRN  
UNIDADE ACADÊMICA DE ENGENHARIA CIVIL - UAEC

**SEGURANÇA CONTRA INCÊNDIO E PÂNICO EM EDIFICAÇÕES  
HOSPITALARES. ESTUDO DE CASO - HOSPITAL UNIVERSITÁRIO DE  
CAMPINA GRANDE-PB.**

Trabalho de conclusão de curso apresentado à  
Universidade Federal de Campina Grande – UFCG,  
para o encerramento do componente curricular da  
graduação em Engenharia Civil.

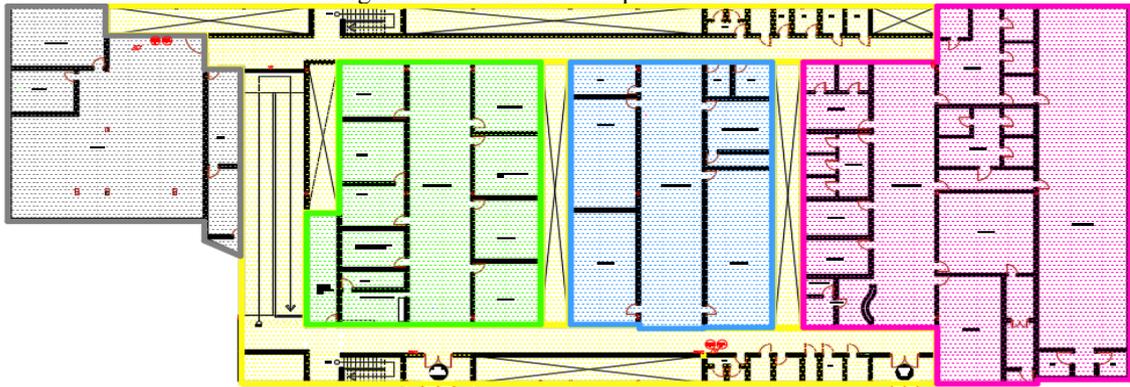
Figura 7 - Zoneamento do pavimento térreo

Assim, os pavimentos do CAESE foram divididos em onze áreas, das quais uma foi considerada neutra e não entrará na análise, pois os ambientes dessa área não são considerados locais de permanência. A divisão das áreas pode ser observada nas Figuras 7 e 8 (sem escala), e o uso de cada uma delas no Quadro 2. Para maiores detalhes, as plantas com o zoneamento também integram o Apêndice A deste trabalho.

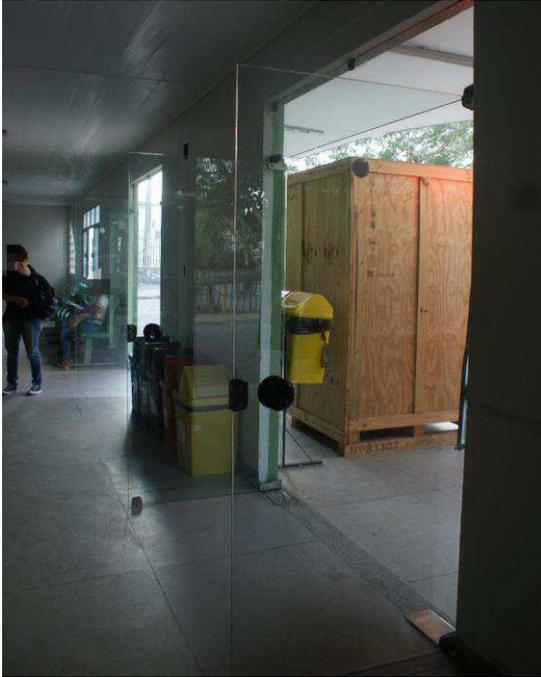
Figura 9 - Saídas de emergência do pav. superior

Devido ao fato do CAESE estar localizado em um terreno inclinado, ambos os pavimentos possuem saídas de emergência ligadas diretamente à rua. O pavimento superior dispõe de duas saídas que dão acesso ao exterior da edificação, cada uma com 2,00 m de largura, as quais podem ser observadas na Figura 9. Além disso, no pavimento existe mais uma porta, também de 2,00 metros de largura (Figura 10), que liga o CAESE a outra edificação do hospital, a qual - sem a devida sinalização - poderia confundir a população em caso de sinistro.

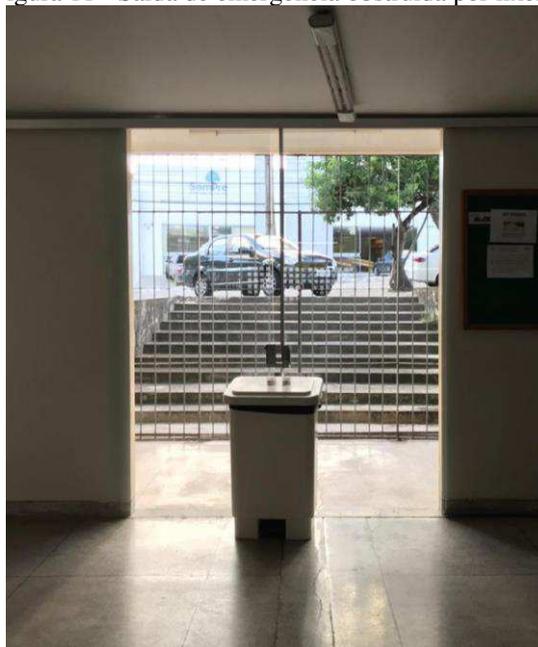
Figura 11 - Saída de emergência obstruída por lixeira

O pavimento inferior também possui duas saídas de emergência com acesso à rua, porém uma delas se encontrava fechada e obstruída por uma lixeira no momento da averiguação (Figura 11). Já a outra saída do pavimento térreo simulava uma situação de funil, pois, apesar de possuir dois portões: o primeiro encontrava-se completamente aberto com 2,0 m de largura e o segundo meio aberto com largura de 0,95 m (parte do portão estava fechado com fita adesiva, conforme pode ser visualizado nas Figuras 12 e 13).

Nota-se que o CAESE não está de acordo com as exigências feitas pela NBR 9077/2001 e NT 12/2015, onde se pode destacar que: as saídas não estão completamente desobstruídas de qualquer obstáculo como sugerem as referidas normas, nem possuem a sua direção de aberta no sentido do fluxo; as rampas e escada em conjunto não suprem a dimensão 9,80m exigida para a evacuação da população da edificação, além disso as escadas por si só já não possuem sequer a dimensão mínima de 1,20 m exigida para saídas de emergências, nem possuem corrimãos contínuos; as distâncias máximas a serem percorridas pelos ocupantes da edificação até as saídas de emergência não respeitam os valores limites de 40,0 m para o piso superior e 50,00 m para o inferior exigidos por norma.

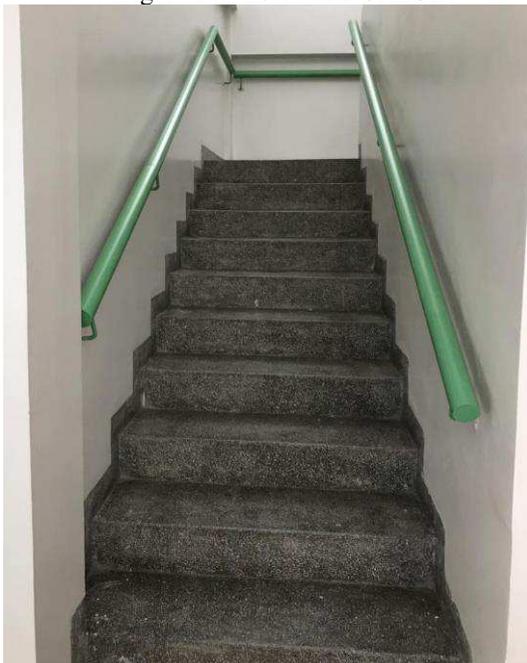
Figura 14 - Escada do CAESE

Quanto às escadas, a edificação possui duas do tipo não-enclausurada, ambas com largura variável de 1,02 m à 1,05 m (Figura 14). Uma rampa com largura variável de 2,20 m à 2,30 m e inclinação de aproximadamente 10,20% também pode ser encontrada no CAESE (Figura 15). Os pisos nas escadas e rampa não são considerados do tipo antiderrapante.

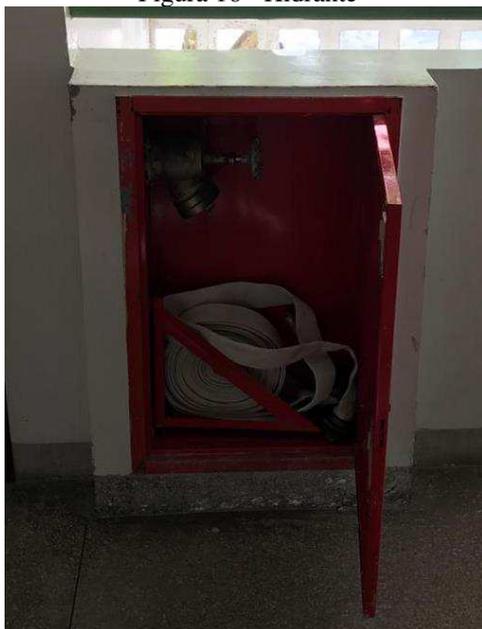
Figura 16 - Hidrante

Um total de cinco hidrantes foram encontrados durante o levantamento, três localizados no pavimento superior e dois no inferior. Um desses equipamentos pode ser observado na Figura 16. Todos os hidrantes possuem mangueira de 15 metros (Figura 17) e estão localizados apenas em um dos lados da edificação. Segundo informações locais, nenhum dos hidrantes funcionam devido à problemas na tubulação e, mesmo que funcionassem não cobririam todas as áreas da edificação, sendo importante uma análise mais profunda sobre a necessidade de mais hidrantes ou se apenas com a colocação de mangueiras de maior comprimento o problema seria resolvido.

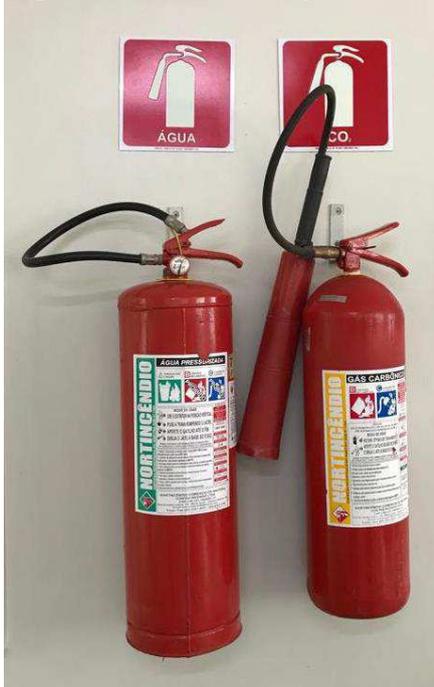
Figura 18 - Extintores do tipo A e BC

No que diz respeito aos extintores, foram encontrados um total de 19 ao longo de toda a edificação: 8 do tipo A e 11 do tipo BC, quantidade bem abaixo do esperado para o tamanho da edificação, uma vez que pela NBR 12693/2013 deveria existir pelo menos um extintor do tipo A a cada 25 m e um extintor do tipo BC a cada 15 m. Alguns dos equipamentos podem ser verificados na Figura 18. Todos tinham selo com última vistoria no ano 2019. Contudo, em alguns lugares apenas um dos dois tipos de extintores estava exposto (ver Figura 19), e na biblioteca, apesar da sinalização de indicação de extintores, estes se encontravam fora do lugar devido (Figura 20). Além disso, a sua distribuição com relação as distâncias máximas também não estavam de acordo com a norma.

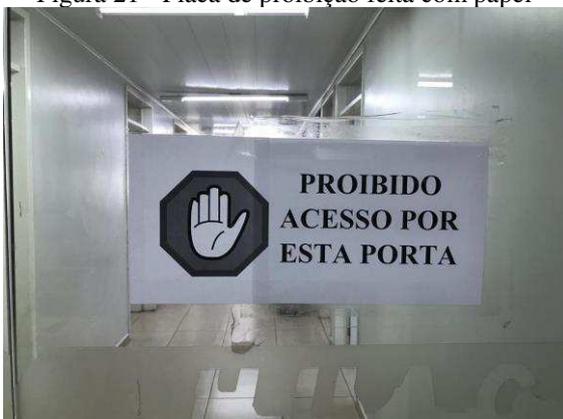
Figura 21 - Placa de proibição feita com papel

Tanto a iluminação quanto a sinalização de emergência são inexistentes na edificação. Nenhum bloco autônomo foi encontrado e o CAESE não faz parte da área atendida pelo gerador do hospital (por se tratar de um ambiente ambulatorial). Enquanto isso, a sinalização é encontrada apenas nos extintores, todos os outros tipos de placas –orientação, proibição e alerta - são inexistentes. As informações disponíveis no bloco são feitas algumas vezes de forma improvisada, por folhas de papel (Figura 21). Também foram verificadas sinalizações relacionadas à localização dos diversos setores existentes no CAESE, não constando nenhuma informação quanto à possíveis saídas de emergência (Figura 22).

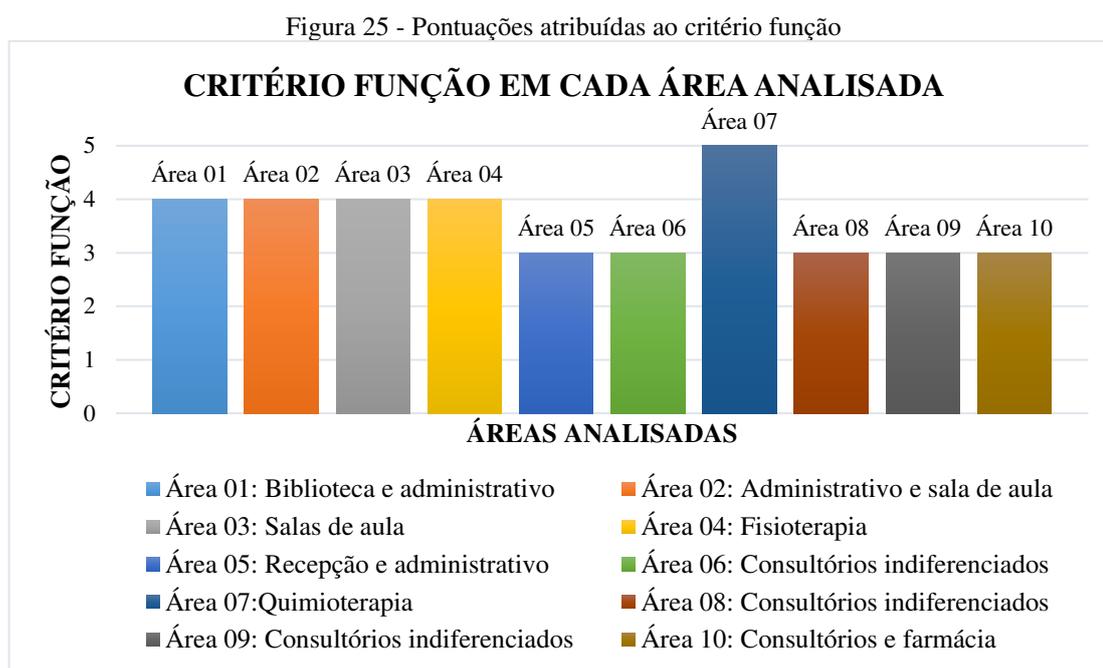
No tangente ao critério função, quanto mais alta a pontuação, mais grave é o comprometimento da função do local. A Figura 25 apresenta a pontuação do critério em cada uma das áreas analisadas.

Nota-se que as áreas 01, 02, 03, 04 e 07 são as mais críticas nessa situação. Por se tratar de um hospital escola, um incêndio nas áreas 01 e 03 prejudicaria gravemente as atividades desenvolvidas no local, podendo até ser necessário a paralisação de aulas por um período de tempo. Quanto às áreas 02, 04 e 07, que são locais que necessitam de bastante espaço para o seu funcionamento, por mais que sejam atividades de fácil transferência, o CAESE não dispõe de espaço para realocá-las, gerando grandes transtornos. Em consequência dessa falta de espaço, nenhuma área recebeu pontuação abaixo de 3.

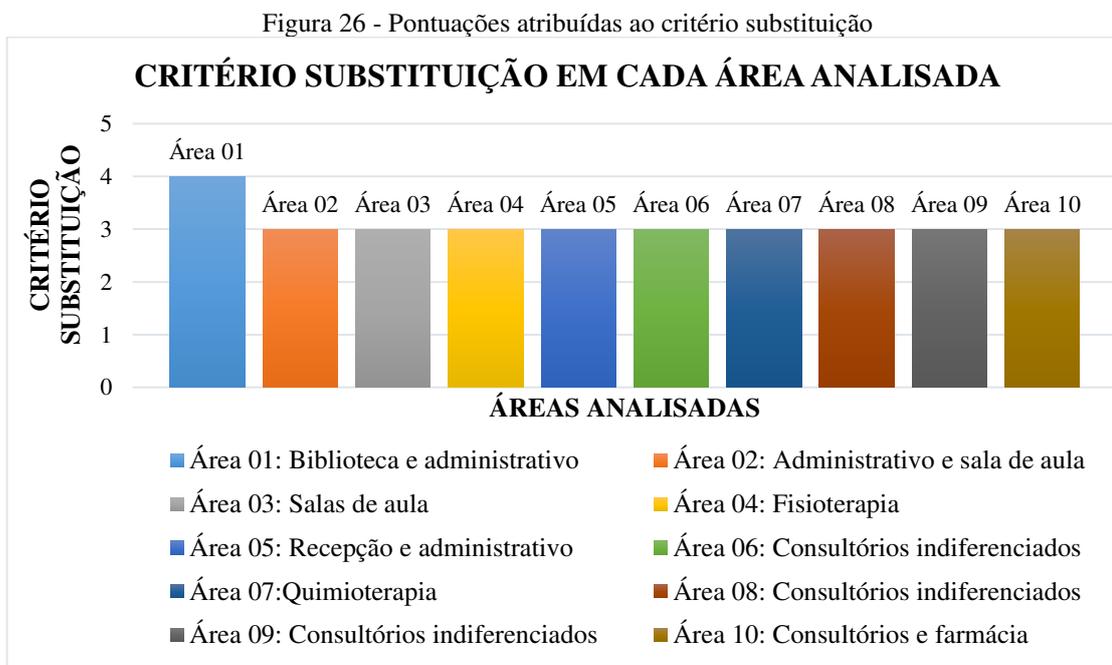
No critério substituição quanto mais alta a pontuação, mais difícil é a substituição do conteúdo em caso de sinistro. A Figura 26 apresenta a pontuação atribuída em cada uma das áreas.

Para todas as áreas, com exceção da 01, foi atribuída a pontuação 3. Isto porque mesmo que a maior parte do conteúdo não necessite vir de outros estados para substituição, o CAESE é uma entidade pública, na qual a substituição de material de grande porte ocasiona a necessidade de processos licitatórios, dificultando a aquisição de novos materiais/equipamentos. Na área 01 foi verificada a pontuação 4, devido a possibilidade de existir acervos antigos na biblioteca não podendo, nesse caso, serem repostos ou acervos internacionais que necessitariam de importação.

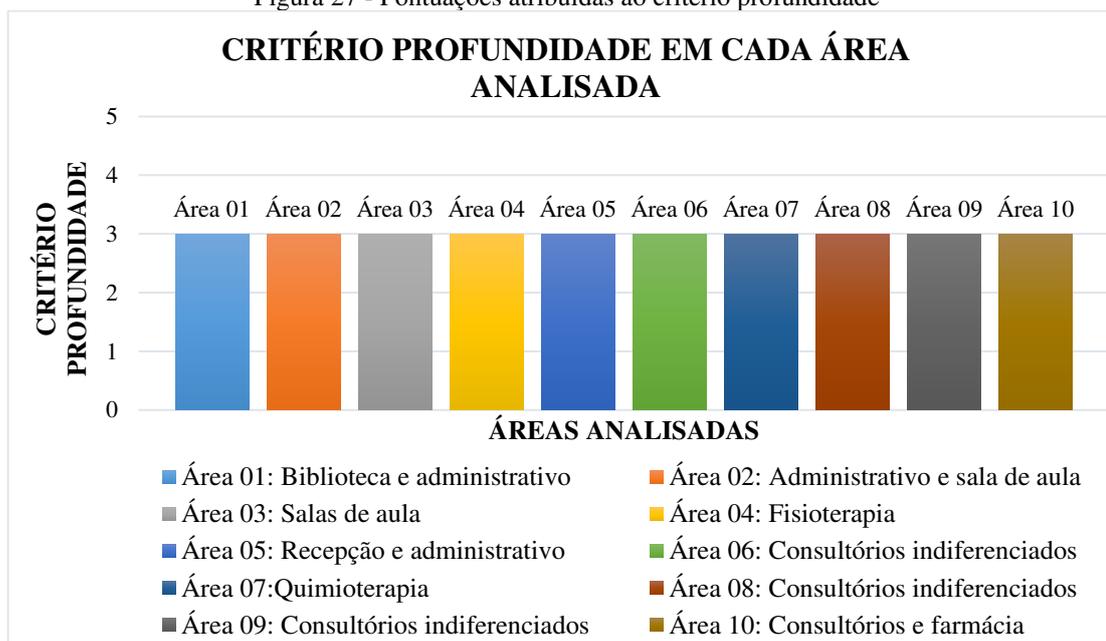
Figura 27 - Pontuações atribuídas ao critério profundidade

Segundo a análise dos profissionais consultados, todas as áreas trariam consequências medianas para a população, pois afetariam não só os ocupantes locais da área em análise, mas também de áreas adjacentes. Por exemplo, em caso de sinistro na área 01, tanto os funcionários da biblioteca, quanto os alunos da área 03 seriam prejudicados, pois não teriam mais local para estudo (esta mesma analogia pode ser estendida às demais áreas analisadas).

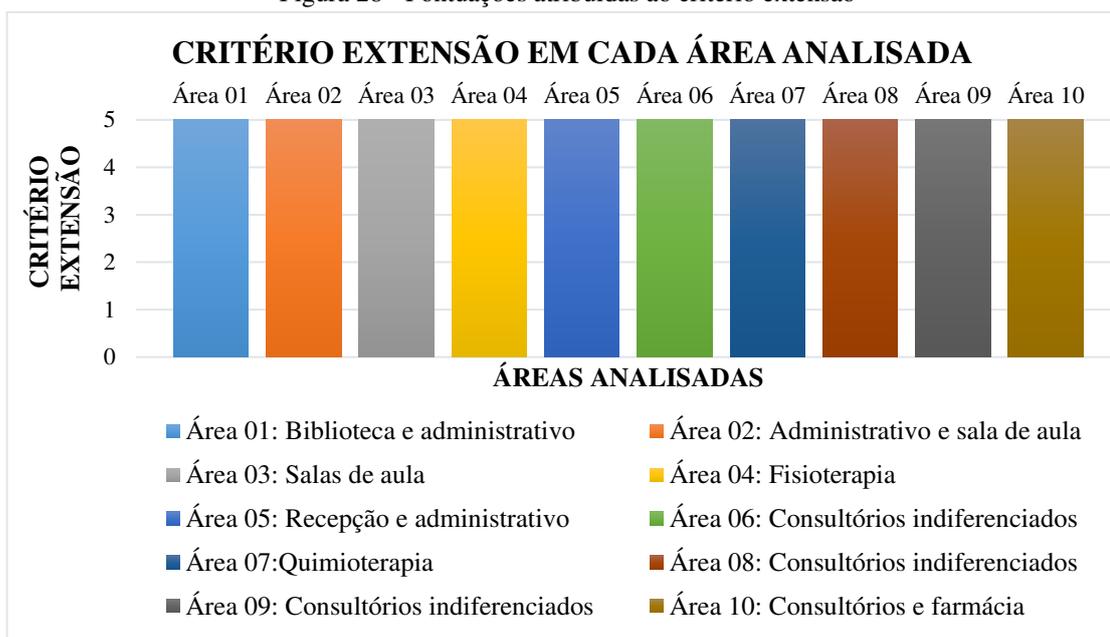
Figura 28 - Pontuações atribuídas ao critério extensão

De acordo com os profissionais consultados, para todas as áreas analisadas devem ser atribuídas a pontuação mais grave. Isto porque o CAESE é uma instituição pública e, como mencionado anteriormente, os procedimentos em instituições públicas envolvem disponibilidade orçamentária, licitações e outros processos que demandam tempo para execução. Logo, em caso de sinistro, quaisquer reparos nessas áreas ultrapassariam dois meses de prazo.

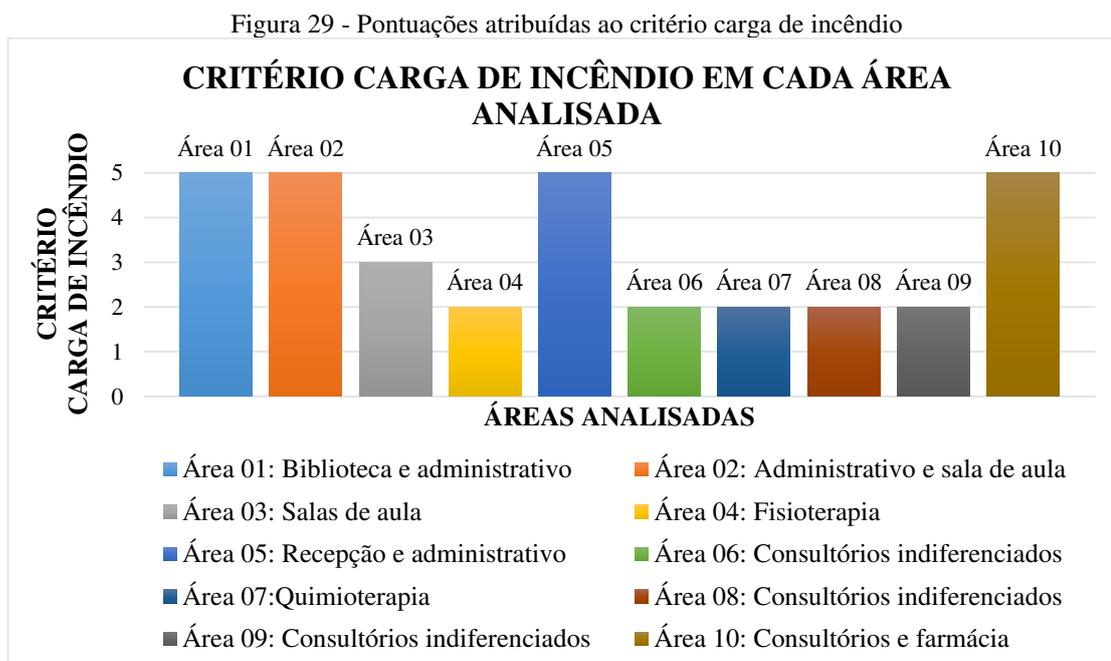
A Figura 29 mostra a pontuação atribuída em cada uma das áreas. Nas áreas 01, 02, 05 e 10, por terem mais de um tipo de ocupação, a quantidade de material combustível também variou. Dessa forma, foi atribuída a pontuação 5 para as áreas 01, 02, 05 e 10, devido a presença da biblioteca, setor administrativo, salas administrativas e farmácia, respectivamente, ou seja, descartou-se as outras ocupações com carga de incêndio menor.

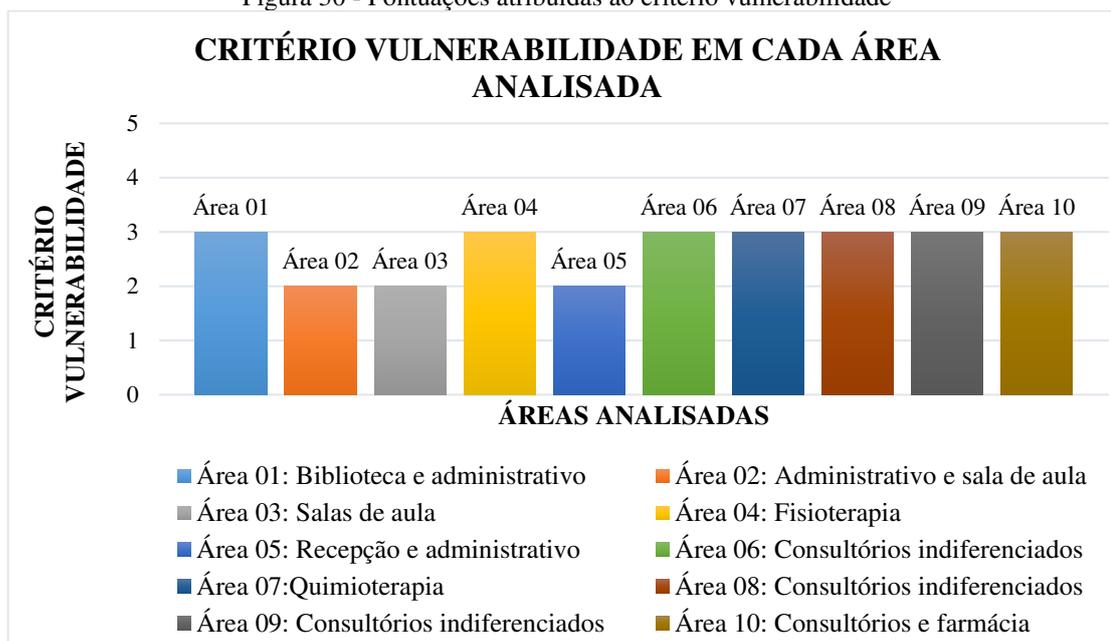
Figura 30 - Pontuações atribuídas ao critério vulnerabilidade

No critério vulnerabilidade quanto mais alta a pontuação, maior o prejuízo financeiro após o incêndio. A Figura 30 mostra a pontuação atribuída em cada uma das áreas.

Na análise desse critério observou-se que o prejuízo financeiro variou entre baixo (2) e mediano (3) em toda a edificação. Isso se deve ao fato do CAESE não ser um setor que possui equipamentos tão caros. Nele são encontrados equipamentos mais básicos, como computadores, mesas, cadeiras, armários e ar condicionado, com exceção das áreas 01 e 04, onde, além dos equipamentos básicos, encontram-se também livros estrangeiros e instrumentos específicos de fisioterapia, respectivamente, mas ainda assim, caso um incêndio acontecesse, não extrapolariam um prejuízo de R\$150.000,00.

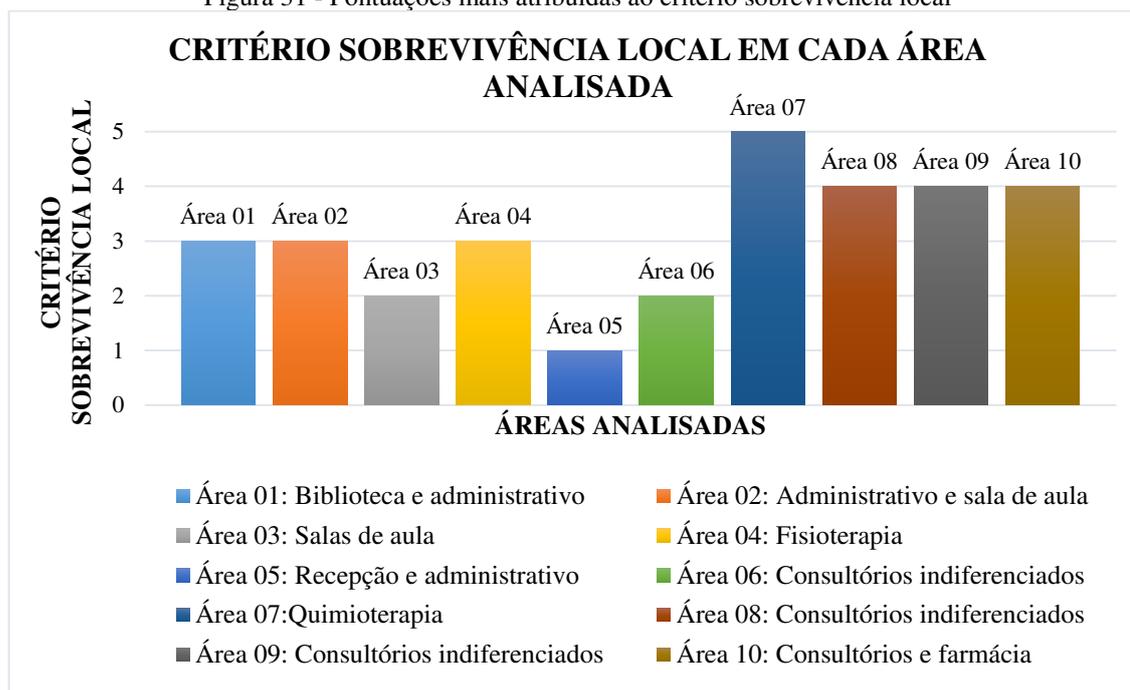
Figura 31 - Pontuações mais atribuídas ao critério sobrevivência local

As áreas 01, 02, 03 e 04 encontram-se no pavimento térreo, o qual possui duas saídas ligadas diretamente à rua. As áreas 01 e 02 receberam pontuação mediana, pois apesar de terem uma saída ligada diretamente à rua em menos de 50 metros de distância percorrida (máximo exigido pela NT 12/2015 – CBMPB), esta se encontra fechada e obstruída por uma lixeira, o que atrapalharia a fuga, não sendo contabilizada pelos avaliadores como uma saída de emergência existente. A área 03 recebeu uma pontuação menor, pois possui uma saída mais próxima aberta, entretanto não se encontra na condição ideal devido ao fato desta saída estar em forma de funil, o que poderia dificultar a fuga dos ocupantes e gerar pânico numa situação de incêndio. Quanto à área 04, apesar de ter a saída bem mais próxima do que as outras áreas já analisadas, esta também se enquadra na situação de funil já citada. Além disso, por se tratar do setor de fisioterapia, entende-se que a população que frequenta essa área tem mobilidade reduzida, aumentando a pontuação para o critério analisado.

As áreas 05, 06, 07, 08, 09 e 10 localizam-se no pavimento superior, o qual também possui duas saídas ligadas diretamente à rua, uma ao lado da outra, onde segundo a NT 12/2015 não estão distantes o suficiente uma da outra para se encaixarem como duas possíveis saídas. A área 05 apresenta uma possibilidade de fuga muito alta, pois a saída está localizada nessa área, tendo uma distância máxima a ser percorrida não superior a 12,00 m. A área 06, apesar de um pouco mais distante da saída, ainda respeita a distância máxima de 40 m a ser percorrida, porém nesta área é possível que a população não esteja familiarizada com a edificação

(pacientes), logo a possibilidade de fuga é ligeiramente menor do que para a área 05, justificando a pontuação mais alta. A área 07, por sua vez, está distante em mais de 40 metros da saída principal, e apesar de estar ligeiramente próxima a rampa que possibilitaria uma fuga para o pavimento térreo, os ocupantes dessa área estão mais debilitados do que os das demais áreas, pois são pacientes adultos e infantis que estão ligados a medicamentos intravenosos, gerando assim uma enorme dificuldade de fuga.

As áreas 08, 09 e 10 ficam cerca de 74,00 m, 90,00 m e 105,00 m de distância da entrada principal, respectivamente, onde mesmo que exista uma possibilidade de fuga pela rampa, a distância máxima permitida por norma seria ultrapassada e as saídas do pavimento térreo não estariam completamente abertas. Além disso, são áreas de consultório, onde se supõe que a maior parte da população não está familiarizada com a edificação, nem está em condições físicas consideradas adequadas. Destaca-se ainda que a dificuldade de evacuação é aumentada devido ao fato da edificação não respeitar as larguras mínimas exigidas para a evacuação da população através das rampas e escadas da edificação estudada.

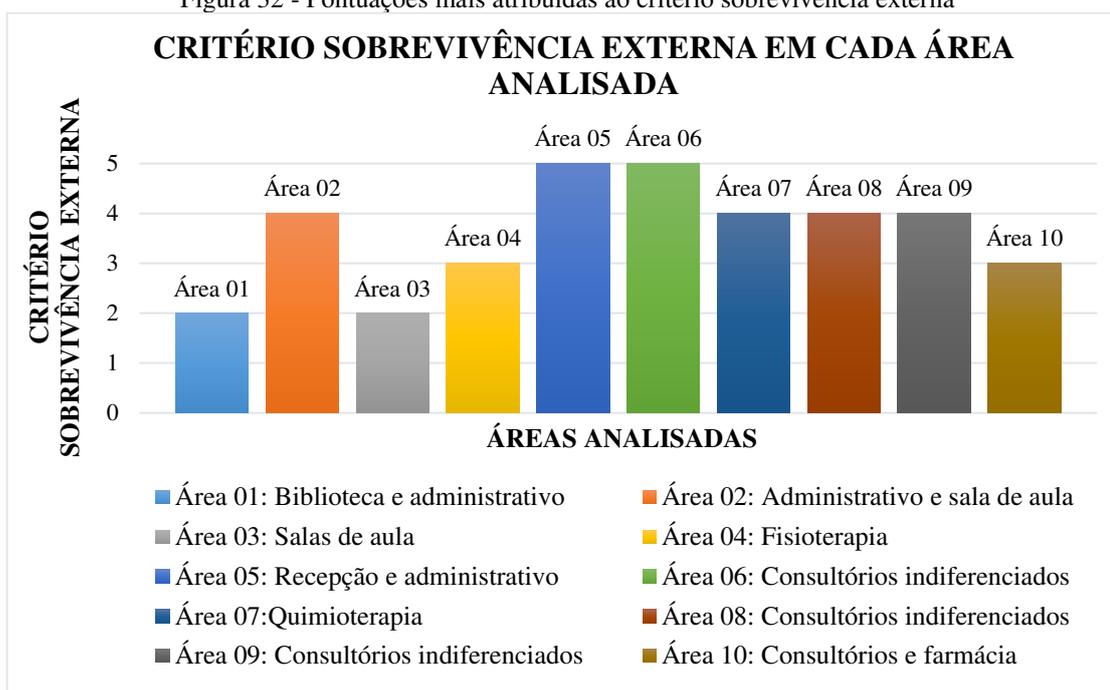
Figura 32 - Pontuações mais atribuídas ao critério sobrevivência externa

O critério sobrevivência externa, assim como o de sobrevivência local, também analisa a possibilidade de fuga em caso de incêndio, porém a fuga é direcionada aos ocupantes das áreas adjacentes de onde o incêndio está acontecendo. Dessa forma, quanto mais alta a pontuação, menor é a chance saída. A Figura 32 apresenta a pontuação mais atribuída pelos profissionais em cada uma das áreas analisadas.

A ocorrência de um incêndio nas áreas 01 e 03 pouco afetariam a fuga das áreas adjacentes, pois todos os ocupantes teriam outras possibilidades de saída. A chance de fuga para estas áreas é alta por serem frequentadas por pessoas que conhecem a edificação, no entanto, poderiam ser ainda maiores se não fosse a falta das instalações de combate a incêndio e pânico, conforme foi discutido no tópico 4.2.7: falta de sinalização e iluminação de emergência, brigada e alarme de incêndio. Também se deve ressaltar que uma das saídas do pavimento térreo se encontra fechada.

A área 04 recebeu pontuação 3 pois, em caso de incêndio, bloquearia uma das saídas abertas do pavimento. A área 10 também recebeu pontuação 3, pois apesar de não impedir diretamente a fuga das outras áreas, a maior parte da população do pavimento é composta por pacientes e, conseqüentemente, algum tipo de limitação.

A área 02 recebeu uma pontuação 4, pois, dependendo das proporções do incêndio, comprometeria gravemente a chance de fuga da população da área 01 (devido ao longo alcance do fogo e deslocamento de fumaça) e, mesmo que as demais áreas possuam uma grande oportunidade de fuga por uma das saídas, no que se refere a vidas, nenhuma delas deve ser descartada. As áreas 07, 08 e 09 por sua vez, também receberam pontuação 4, pois também comprometeriam gravemente a chance de fuga dos ocupantes de algumas áreas adjacentes.

As áreas 05 e 06 foram as que receberam maior pontuação. Isto porque um incêndio nesses locais impossibilitaria a fuga dos ocupantes das demais áreas pela entrada principal,

consequentemente, as pessoas ficariam desorientadas ao tentar voltar pelo mesmo local por onde entraram. A fuga para estas pessoas, portanto, poderia acontecer apenas pelo pavimento inferior. No entanto, como já mencionado, considerando a situação real de saídas fechadas ou obstruídas, todo o público precisaria evacuar o prédio por uma única saída, ocasionando grande aflição e possibilidade de implicações danosas à população.

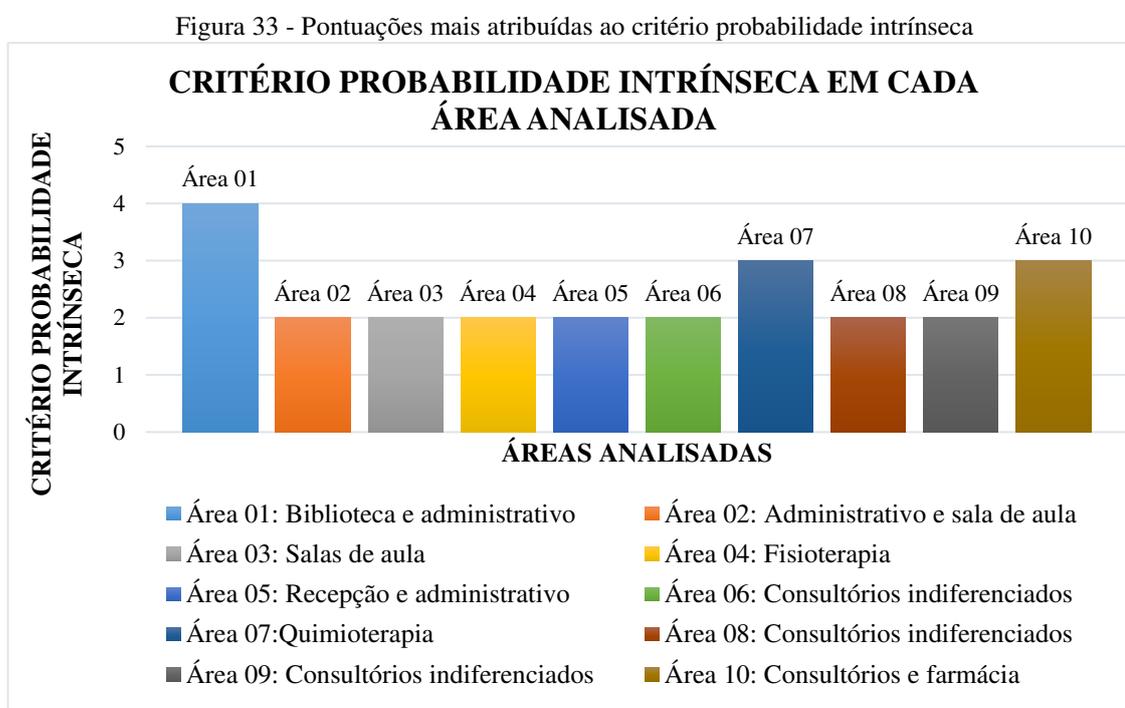
No critério de probabilidade intrínseca quanto mais alta a pontuação, maior a possibilidade do incêndio acontecer no local analisado. A Figura 33 traz as pontuações mais atribuídas para cada área.

A área 01 tem uma possibilidade alta de ocorrência de incêndio devido a grande quantidade de material combustível e equipamentos elétricos em um mesmo vão. Já as áreas 02, 03, 04, 05, 06, 08 e 09, apesar de também terem equipamentos elétricos e materiais combustíveis, são em uma proporção bem menor do que a área 01.

A área 07 possui cilindros de oxigênio que, apesar de não serem considerados combustíveis, possuem a capacidade de manter a combustão e podem reagir explosivamente em contato com materiais combustíveis. Logo, foi considerada uma possibilidade mediana de ocorrência de incêndio. A área 10 também possui uma possibilidade mediana devido ao fato de ser a área que contém a farmácia ambulatorial da edificação.

Em todas as áreas as pontuações se agravaram devido à ausência ou presença deficiente de três fatores principais: hidrantes, extintores e brigada de incêndio. Como já citado no tópico 4.1.2, nenhum dos hidrantes do CAESE funcionam, e mesmo que funcionassem, eles possuem apenas uma mangueira de 15 metros, situação que não seria suficiente para o alcance de toda a área da edificação em caso de incêndio. Os extintores estão todos dentro da validade, mas tanto a quantidade quanto a distribuição estão em desacordo com o exigido pela NBR 12693/2013. A ausência de brigadistas prejudicou ainda mais a análise, pois em caso de um princípio de incêndio, estes poderiam atuar no seu combate de forma eficaz, evitando a sua propagação.

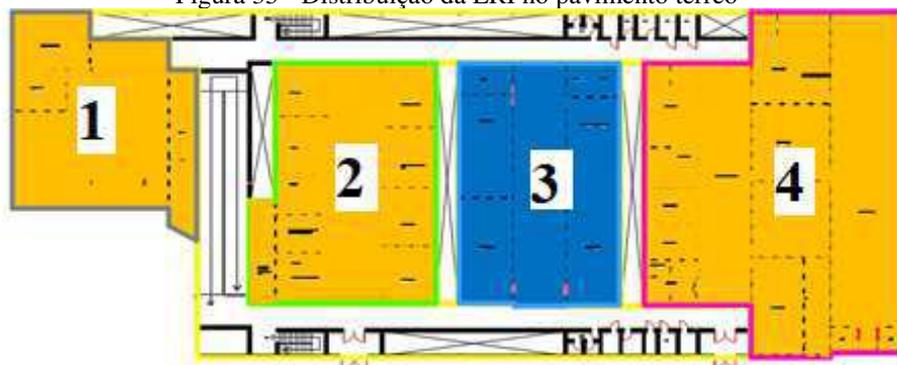
Figura 35 - Distribuição da ERI no pavimento térreo

Para as áreas 03, 05, 06, 08 e 09 a ERI foi obtida como importante. São áreas que possuem pouca possibilidade de incêndio, devido ao pouco material combustível. Também a possibilidade de danos físicos à população é considerada baixa.
