**AVALIAÇÃO DO AVANÇO DA CORROSÃO EM POSTES DE CONCRETO  
ARMADO SUBMETIDOS A REGIÃO DE ALTA SALINIDADE**

Trabalho de Conclusão de Curso apresentado a Unidade Acadêmica de Engenharia Civil (UAEC) da Universidade Federal de Campina Grande – UFCG, como um dos requisitos de obtenção do título de Bacharel em Engenharia Civil.

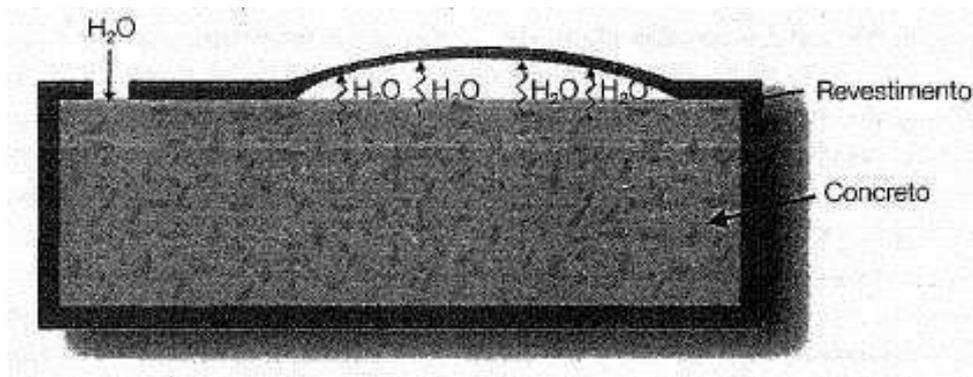
Figura 1- esquema do vapor d'água impossibilitado de sair devido ao revestimento

“A penetração da umidade na estrutura de concreto armado ocorre quando a estrutura não foi totalmente revestida ou quando ocorrerem danos ao revestimento que resultem na ocorrência de falhas. Portanto, quando a estrutura de concreto for sujeita a essas situações, que ocorrem com frequência, o revestimento deve inibir significativamente a entrada de água na estrutura, mas, por outro lado, deve permitir a saída do vapor de água a partir do concreto.” (RIBEIRO, 2014)

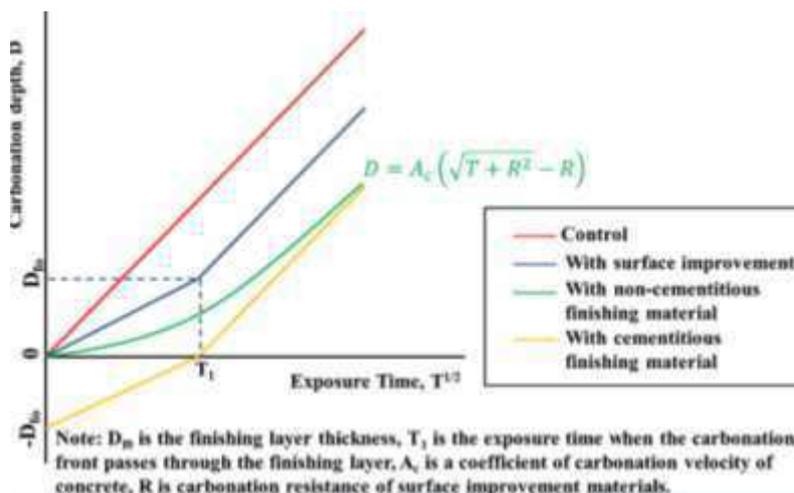
Figura 2- Curvas de carbonatação em variação do tempo de acordo com os materiais.

Levando isso em conta, se faz importante observar que de acordo com Bara e Senbu (1987, apud LO et al., 2016, p. 02) os revestimentos de concreto podem ser classificados em três segmentos: de acabamento não cimentício (exemplo: tintas orgânicas); acabamento cimentício (exemplo: reboco de argamassa); e penetrantes de barreira. E pode-se observar as curvas de profundidade de carbonatação de cada um desses grupos na Figura 02.

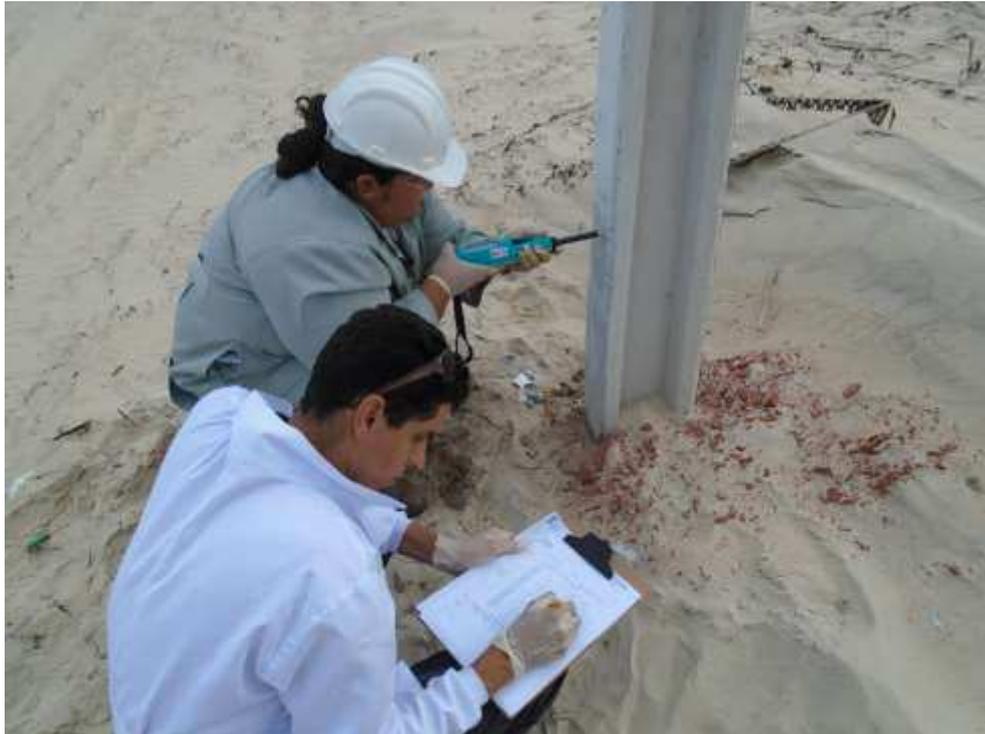
Figura 3-Execução do ensaio não destrutivo de esclerômetria.

Para melhor visualização da metodologia utilizada nos ensaios, as Figuras 3, 4 e 5 ilustram os respectivos ensaios de: esclerômetria, resistividade elétrica e potencial de corrosão.

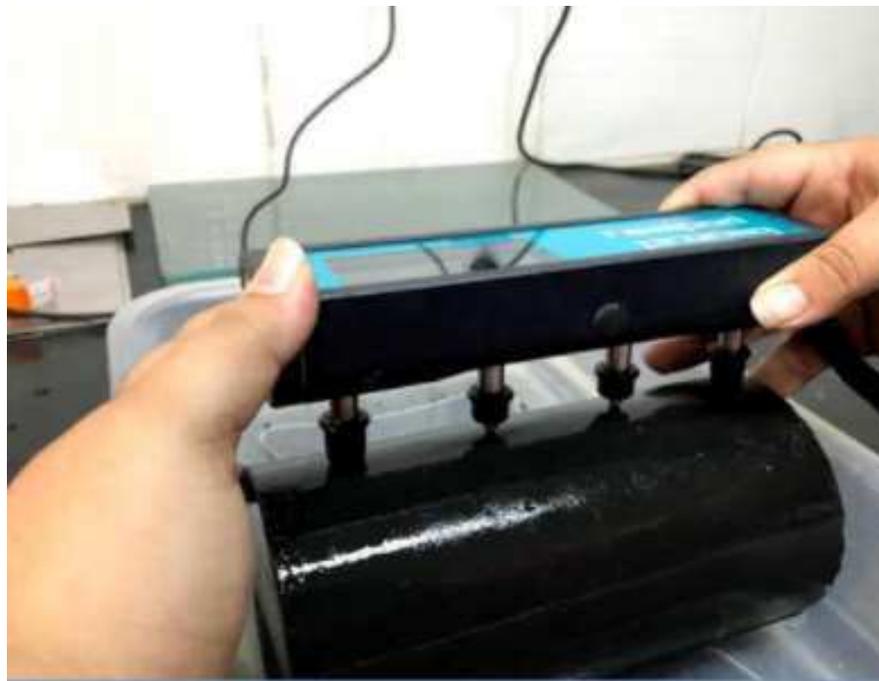
Figura 4-Realização de um ensaio de resistividade elétrica.

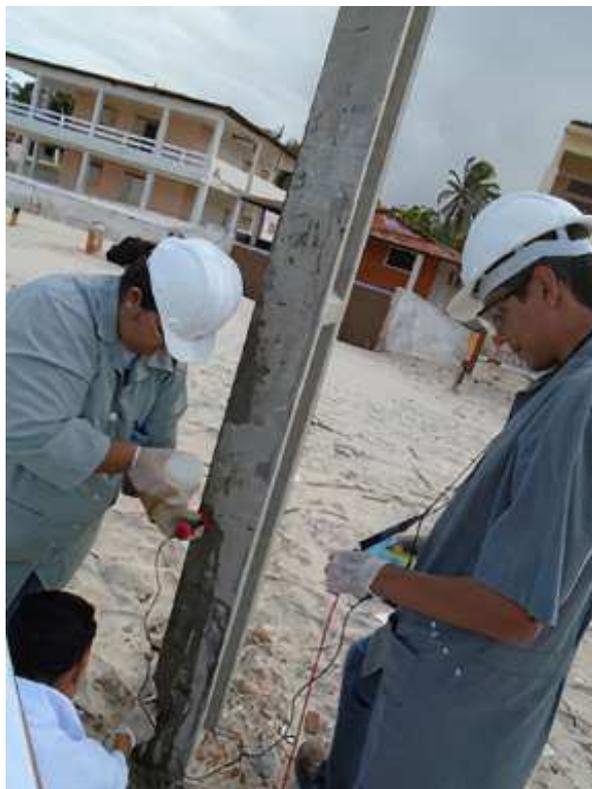
Figura 5-Potencial de corrosão sendo feito em campo.

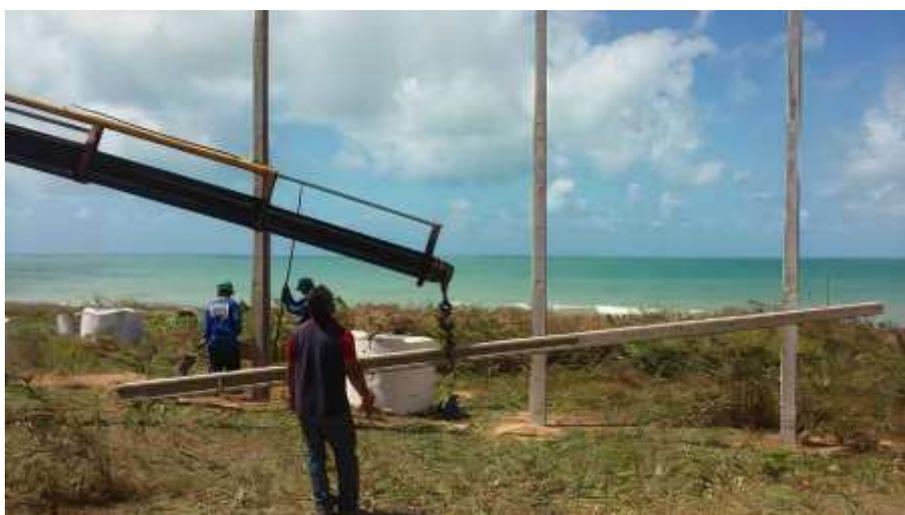
Figura 7-Caminhão munck realizando a instalação dos postes.

A instalação se iniciou as 07 horas da manhã da quinta-feira com a saída do caminhão Munck da empresa, sendo conduzida pelo motorista e dois colaboradores que realizaram a implantação dos postes de rede elétrica. Com isso, foram abertas as valas e introduzidos os corpos de prova no local, concluindo a instalação por volta das 12 horas com êxito total conforme as figuras 7 e 8.

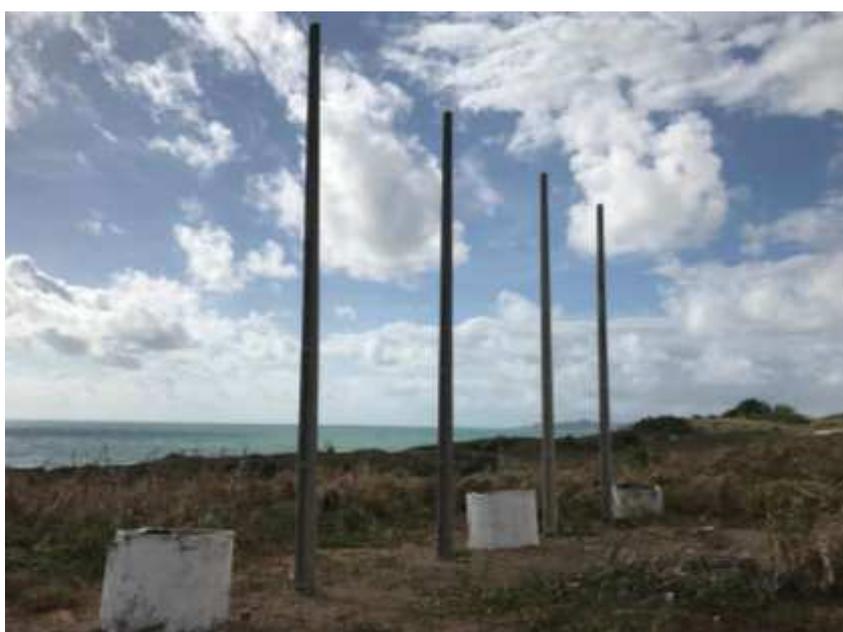
Figura 8-Vista lateral dos postes com instalação concluída.

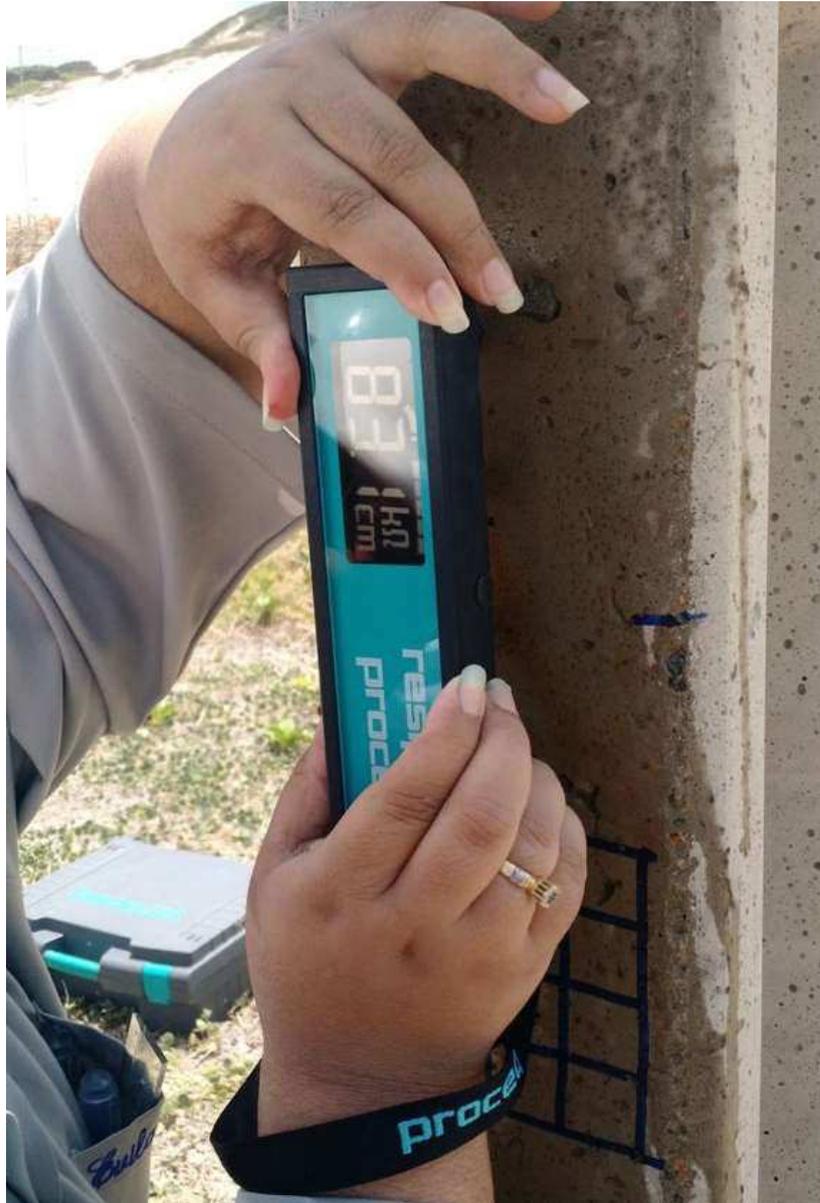
Figura 9-Resipod durante a realização de um dos ensaios de resistividade elétrica.

O ensaio foi feito com o auxílio do equipamento Resipod da marca Proceq no modelo com espaçamento de 50mm entre as sondas. Como pode ser observado na Figura 9, que mostra a utilização do mesmo durante o um dos ensaios.

O Resipod é uma sonda Wenner de 4 pontos projetada para medir a resistividade elétrica do concreto em um ensaio totalmente não destrutivo. É o instrumento de maior acurácia disponível, extremamente rápido e estável, além de ter uma carcaça robusta e à prova d'água, projetada para operar em ambiente local exigente (PROCEQ, 2017).

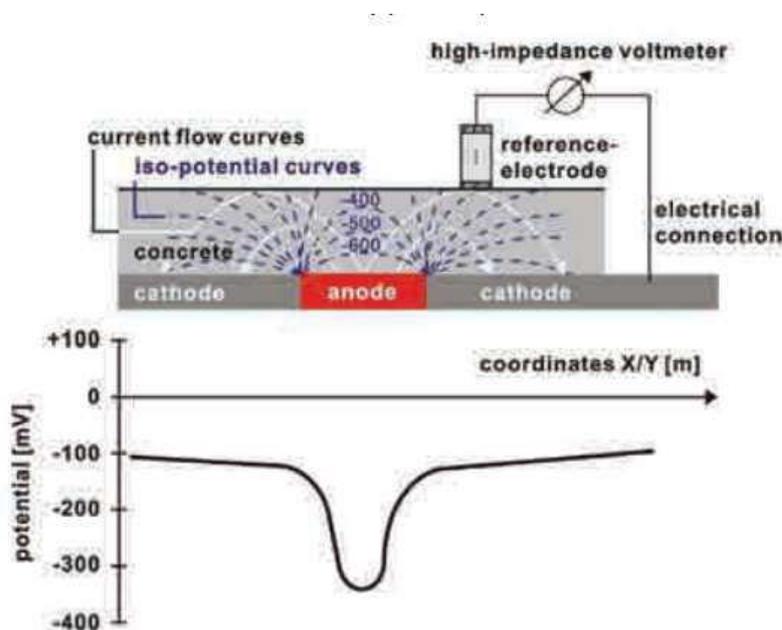
Figura 10-Funcionamento do medidor de potencial de corrosão Canin +

A ideia básica da medição do campo potencial é medir os potenciais na superfície do concreto, a fim de obter uma imagem característica do estado de corrosão da superfície do aço dentro do concreto. Para este propósito, um eletrodo de referência é conectado por meio de um voltímetro de alta impedância (em no caso do sistema Canin +  $R = 10 \text{ M}\Omega$ ) para a armadura de aço e é movido em uma grade sobre a superfície de concreto. O eletrodo de referência do sistema Canin + é uma meia-célula Cu / CuSO<sub>4</sub>. Consiste em uma barra de cobre imerso em uma solução saturada de sulfato de cobre, que mantém um potencial constante e conhecido. (PROCEQ, 2009, p. 06.)

Esse funcionamento pode ser ilustrado na Figura 10, que demonstra bem a teoria da performace do equipamento utilizado nos experimentos.

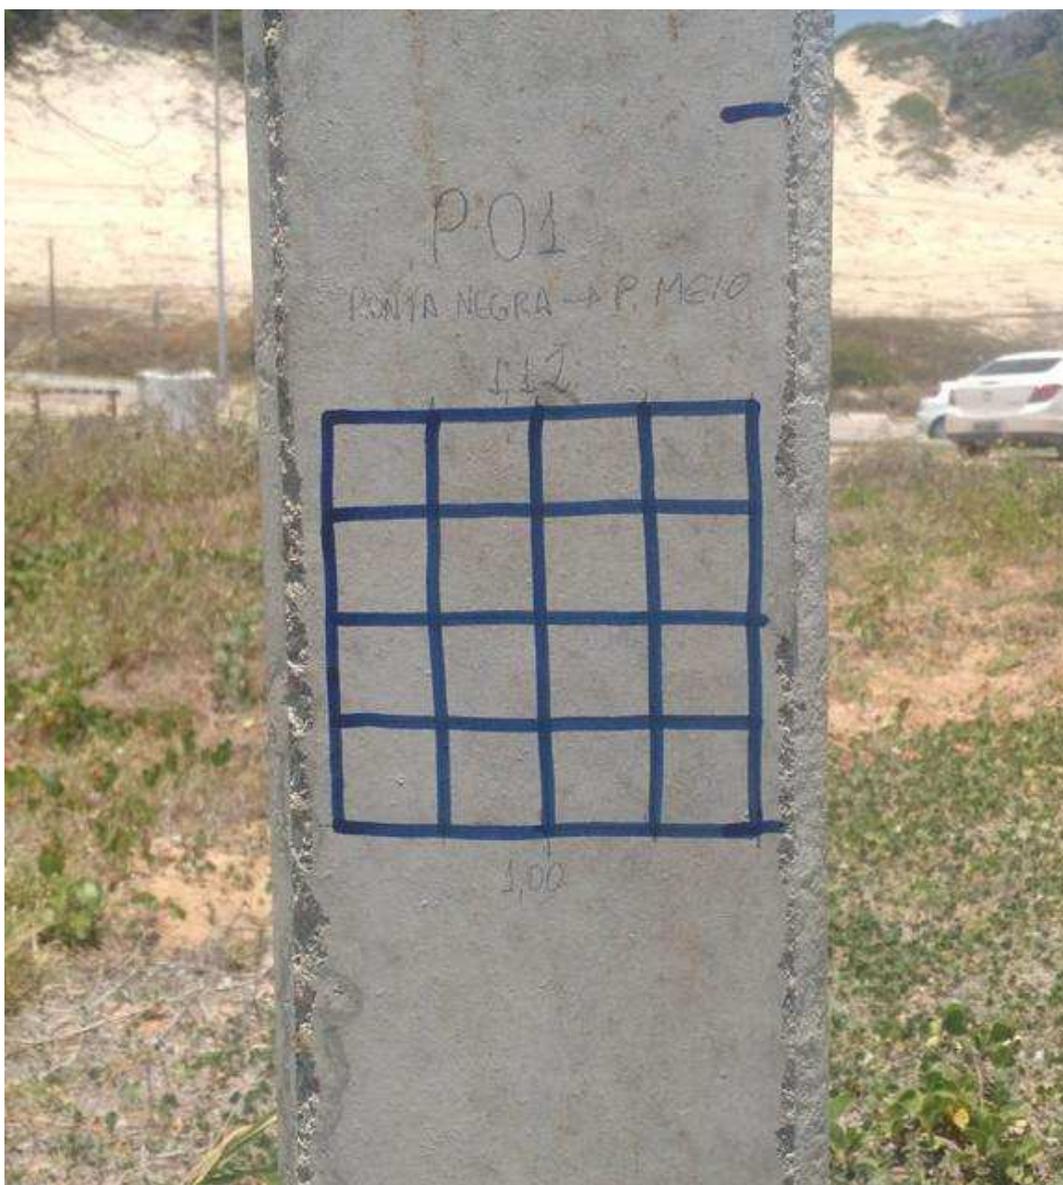
Figura 11-Mapeamento para esclerometria no poste 01

E foram realizadas as marcações dos quadros nos postes para a realização do ensaio. Conforme a ABNT NBR 7584 (1995), o recuo mínimo das bordas do corpo de prova é de 50mm, obtendo, portanto, as imagens abaixo do mapeamento nas figuras 11, 12, 13 e 14.

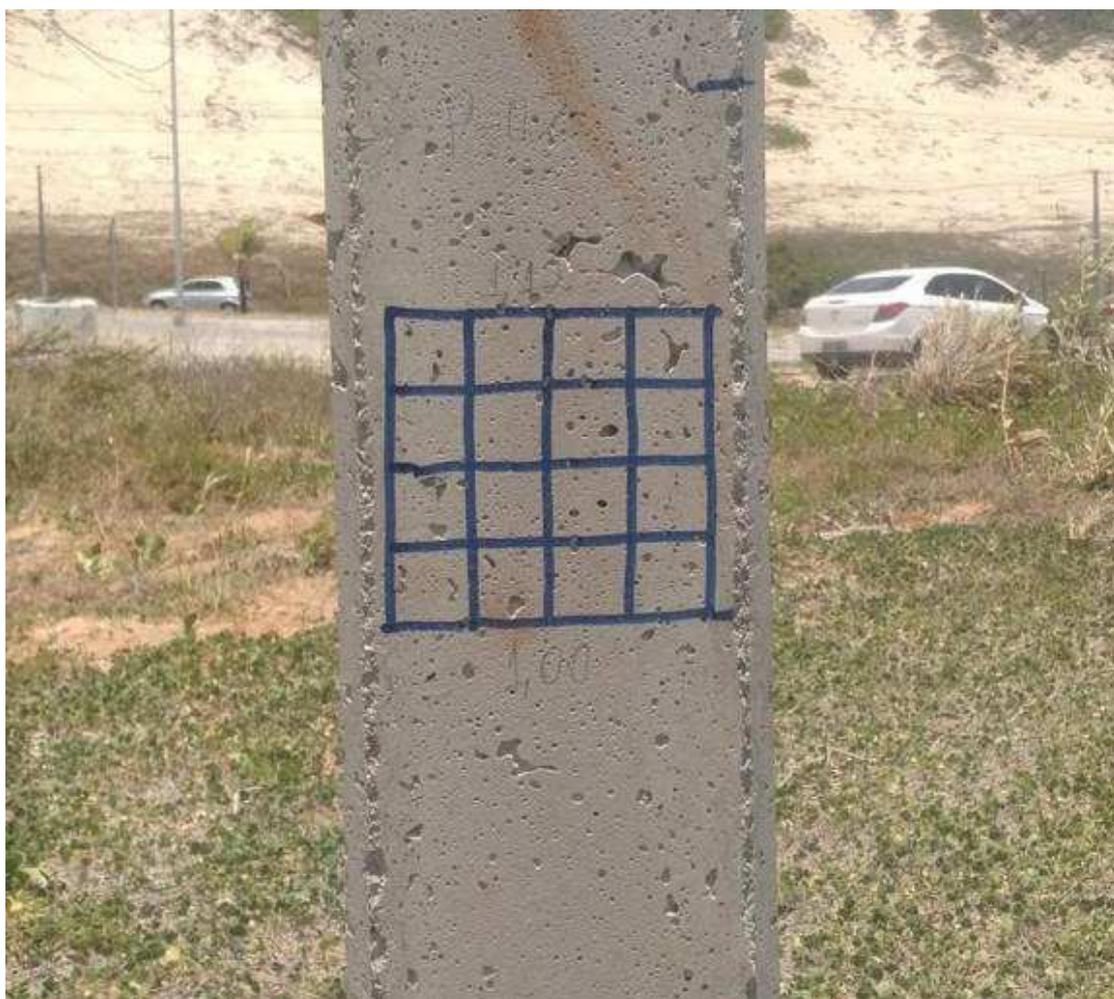
Figura 12-Mapeamento para esclerometria no poste 02.

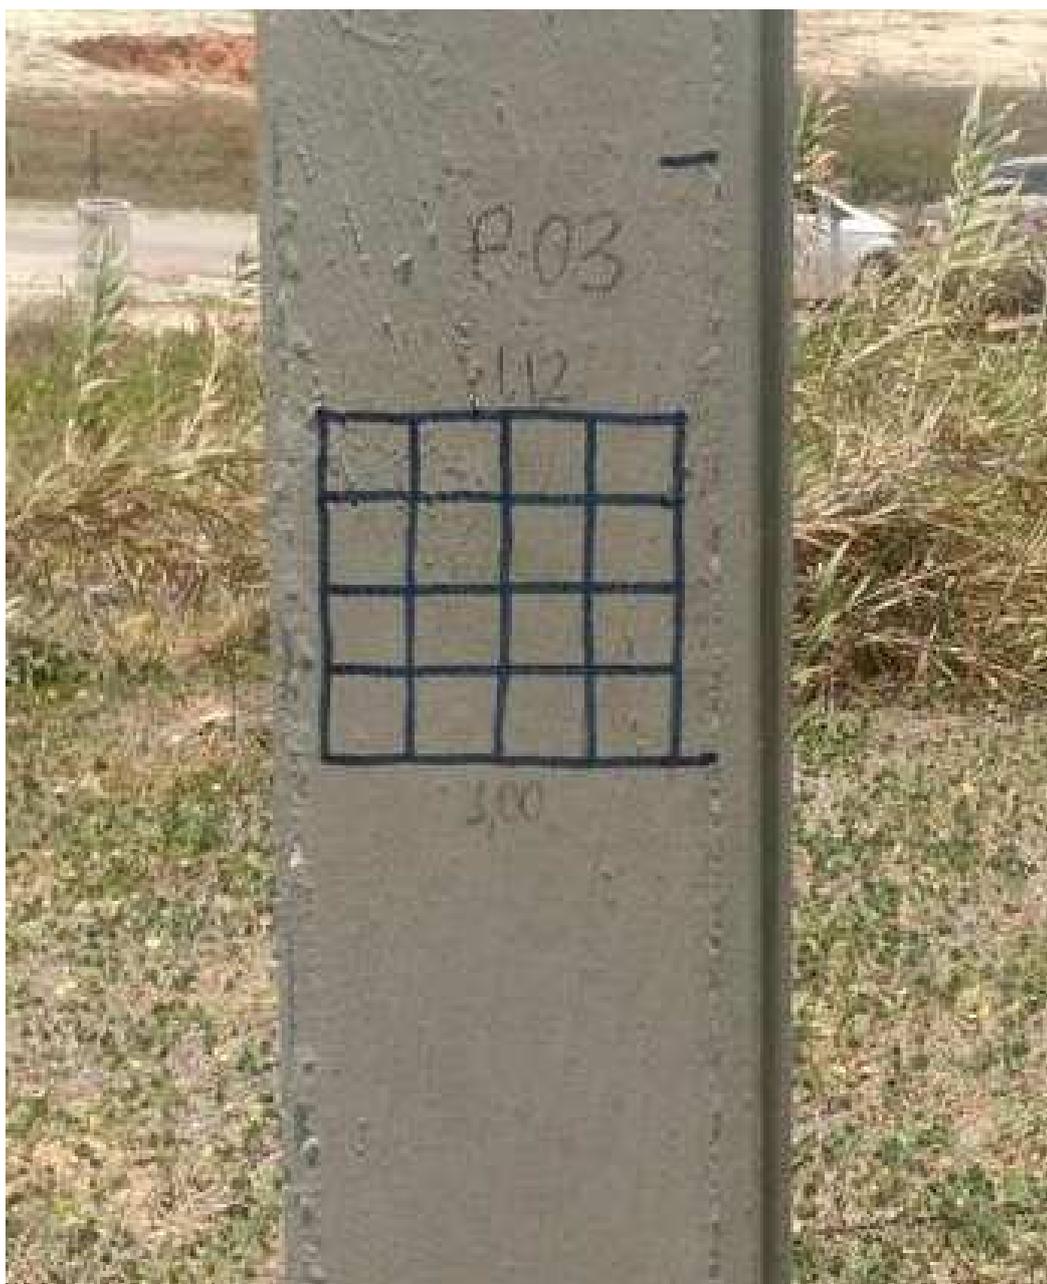
Figura 13-Mapeamento para esclerometria no poste 03.

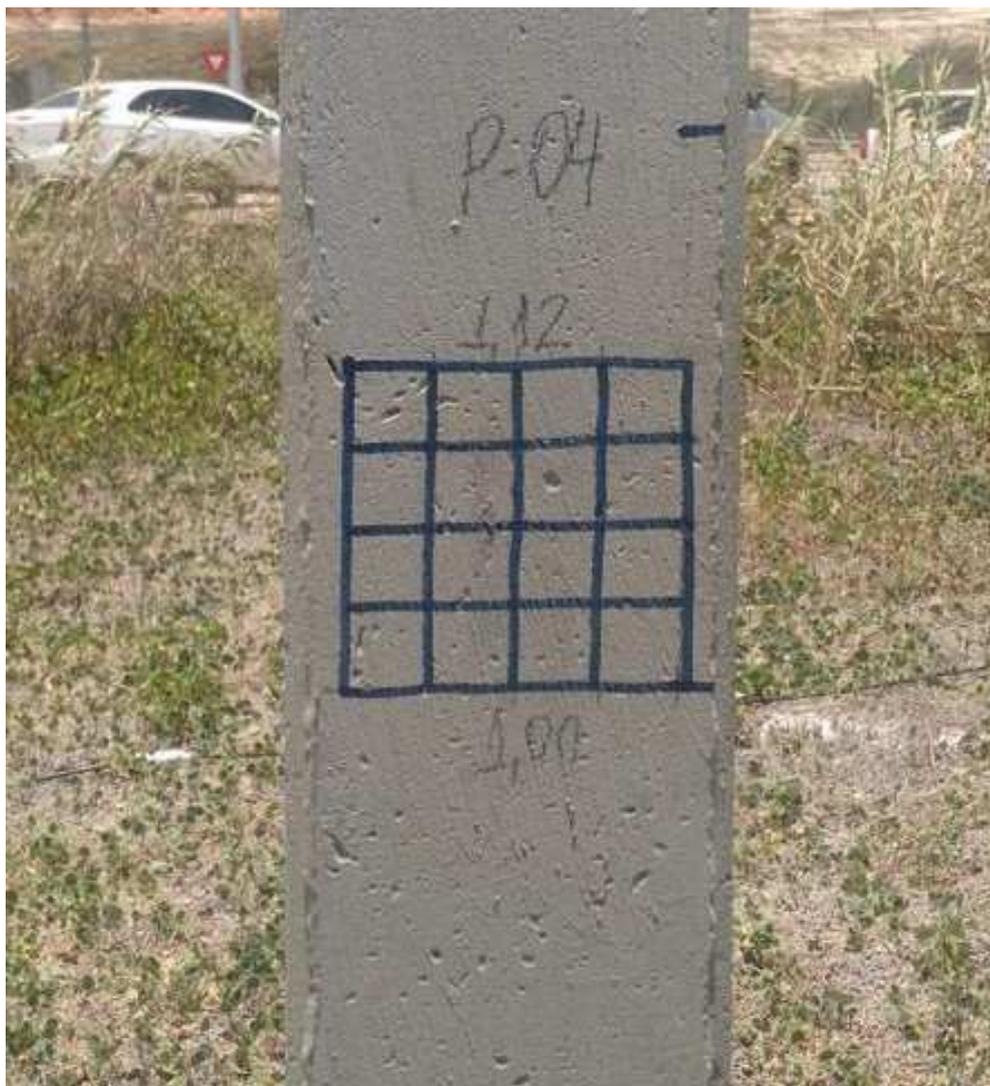
Figura 14-Mapeamento para esclerometria no poste 04.

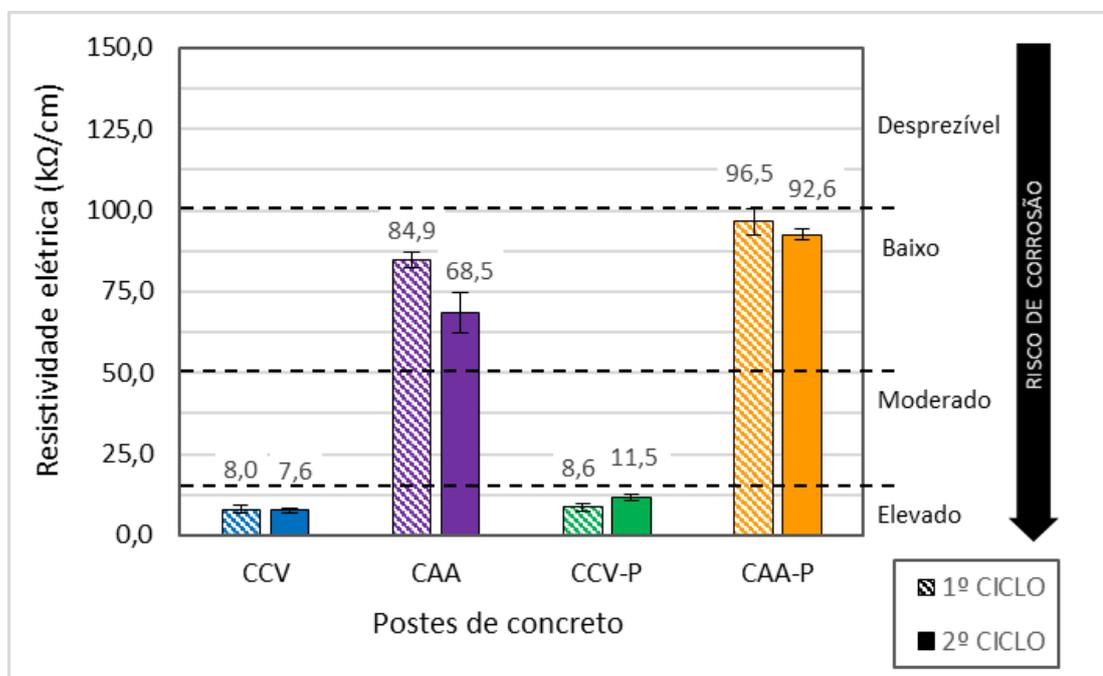
Figura 15-Gráfico dos resultados dos ensaios de resistividade elétrica em cada poste.

Com isso, se faz possível observar que realizando uma comparação com a referência usada na tabela 5, o poste CCV apresenta-se com baixa resistividade elétrica, o que significa que por todas as leituras terem sido abaixo de 10 k $\Omega$ /cm, o risco de corrosão no poste 1 é classificado como elevado, de acordo com o ensaio de resistividade elétrica.

O poste CCV-P demonstra estar com os resultados próximos ao do poste CCV, porém na sua composição foi acrescida a pintura de proteção, no qual foi responsável pelos índices de resistividade elétrica mais altos. Com isso, o poste 3 apresenta um risco de corrosão mais próximo da faixa de risco moderado.

Ao analisar o poste CAA, é fácil verificar a enorme discrepância entre os valores apresentados pela resistividade. Nesse caso, foi usado no corpo de prova o concreto autoadensável e, então, atingiu-se um nível de risco de corrosão baixo. No segundo ciclo de ensaio, houve uma queda na resistividade elétrica, porém, considerando o desvio padrão faz-se possível considerar a continuidade no nível de baixo risco de corrosão.

O mesmo pode ser observado no poste CAA-P que além de ser composto por concreto autoadensável, recebeu um tratamento com pintura de proteção, daí foi alcançado o patamar mais alto de resistividade elétrica. Se chegou até 99,3 k $\Omega$ /cm, bem próximo do risco de corrosão desprezível, segundo a Tabela 5.

O ensaio de resistividade elétrica dos postes de eletricidade feitos com concreto armado foi feito conforme a American Society for Testing and Materials G57:2012. É importante ressaltar que foram realizados dois ciclos de ensaios com idades distintas e com a finalidade de verificar se houve alguma alteração nos objetos de estudo com o avançar da idade. Para melhor síntese dos dados, foi feita a média aritmética das leituras realizadas em cada dia e em cada corpo de prova. Além disso, calculou-se os desvios padrão de cada ciclo de ensaios e estes dados estão representados no gráfico contido na Figura 15.

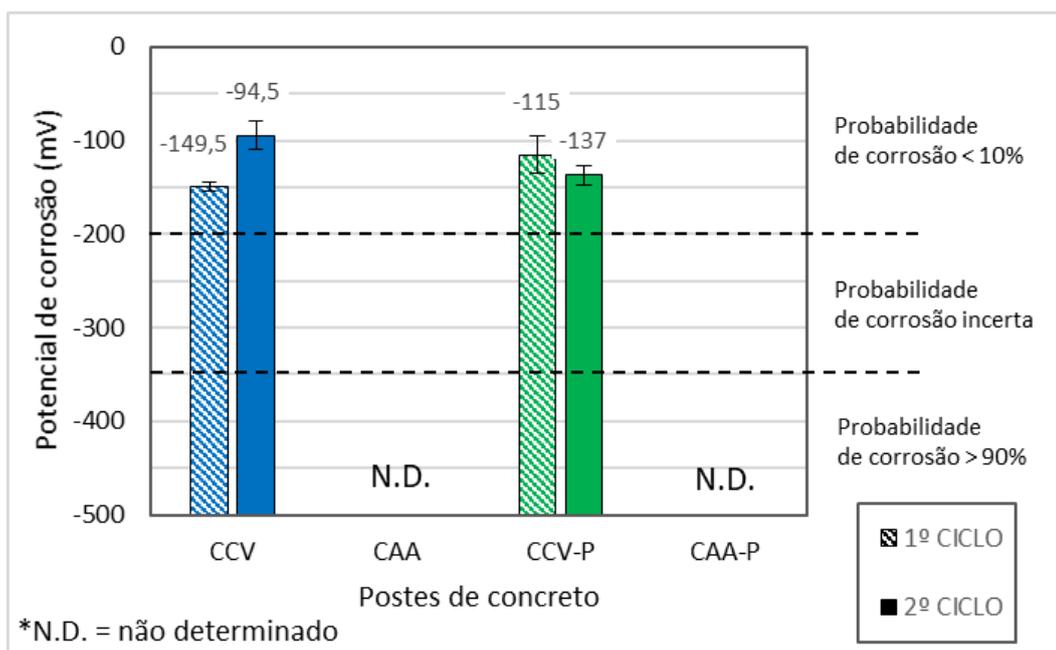
Figura 16-Gráfico das médias e desvio padrão do potencial de corrosão dos postes 01 e 03.

Dessa maneira, após a análise criteriosa dos dados e comparação deles é plausível afirmar que os postes CAA e CAA-P (nessa ordem, poste 02 e 04), ao serem molhados durante o ensaio do potencial de corrosão não apresentam eficiência nesse passo por terem um material muito denso. Logo, essa solução aquosa não consegue o contato com as barras da armadura do poste, tornando impossível que o equipamento leia o potencial de corrosão desses corpos de prova.

Devido a pouca diferença de idade entre as leituras, contidas na figura 16, não foi possível compreender a influência da pintura na proteção do poste CCV-P, visto que tanto o poste apenas de CCV quanto o poste de CCV-P, protegido com pintura apresentaram, de acordo com o ensaio de potencial de corrosão, uma probabilidade de corrosão inferior a dez por cento. Porém, os postes confeccionados com CAA não foi possível determinar o potencial de corrosão por esse método haja visto ser um concreto mais denso dificultando a mínima saturação à determinação da leitura. Entretanto, se faz possível concluir que mesmo sem valores sabe-se que, os postes CAA e CAA-P têm uma probabilidade de corrosão consideravelmente menor que os postes CCV e CCV-P (postes 01 e 03, respectivamente).

Também, foram calculados os valores de desvio padrão de cada ciclo e de cada poste, é possível verificar os dados do ensaio no gráfico da figura 16.

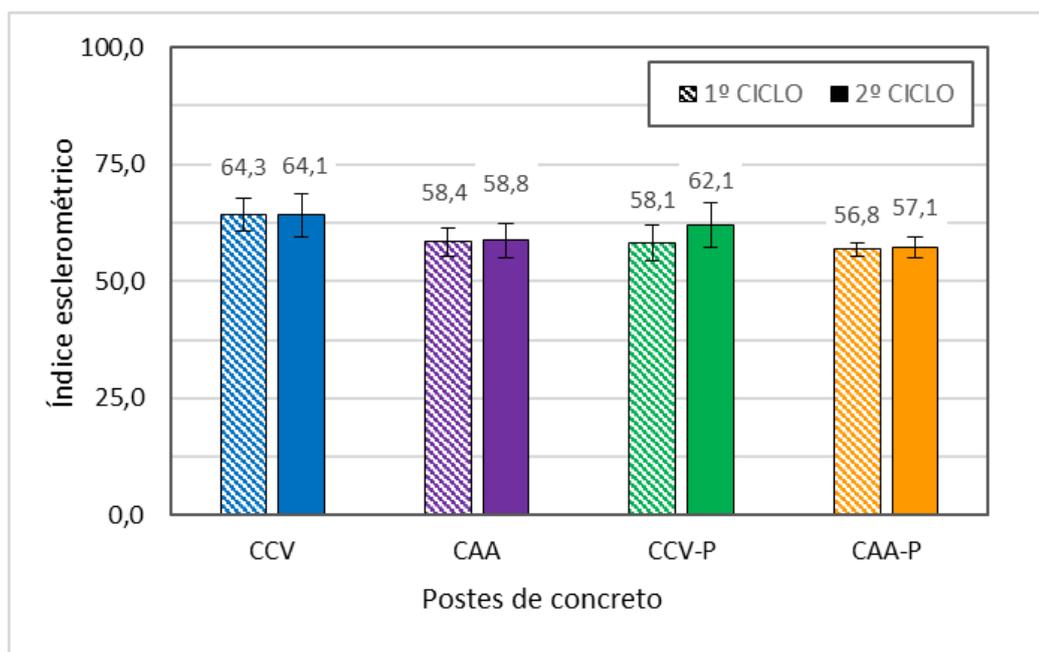
Figura 17-Índices esclerométricos médios e seus respectivos desvios padrões em cada poste.

Com os valores do gráfico com as médias aritméticas dos índices esclerométricos não obtivemos grandes variâncias entre valores, pois todas as leituras encontram-se entre 56,8 e 64,3. Logo, verifica-se que é possível afirmar se não houve evoluções consideráveis com relação ao surgimento de patologias nos corpos de prova e não é possível identificar uma diferença significativa na qualidade dos concretos analisados, a partir desse ensaio.

O ensaio de esclerometria foi realizado nos quatro postes, sendo divididos em dois ciclos de ensaios (1º ciclo com 120 dias da fabricação e 2º ciclo com 240 dias). Cada ciclo teve cerca de trinta e dois índices esclerométricos que foram sintetizados através da média desses valores. Estão dispostos no gráfico da figura 17, os resultados dos ensaios de esclerometria realizados, juntamente aos desvios padrão calculados.
