A CONSERVAÇÃO DA ARQUITETURA MODERNA DE CAMPINA GRANDE

A CONSERVAÇÃO DA ARQUITETURA MODERNA DE
CAMPINA GRANDE (1950 – 1960)

Monografia submetida ao curso de Arquitetura e Urbanismo da Universidade Federal de Campina Grande, como requisito à obtenção do título de Bacharel em Arquitetura e Urbanismo.

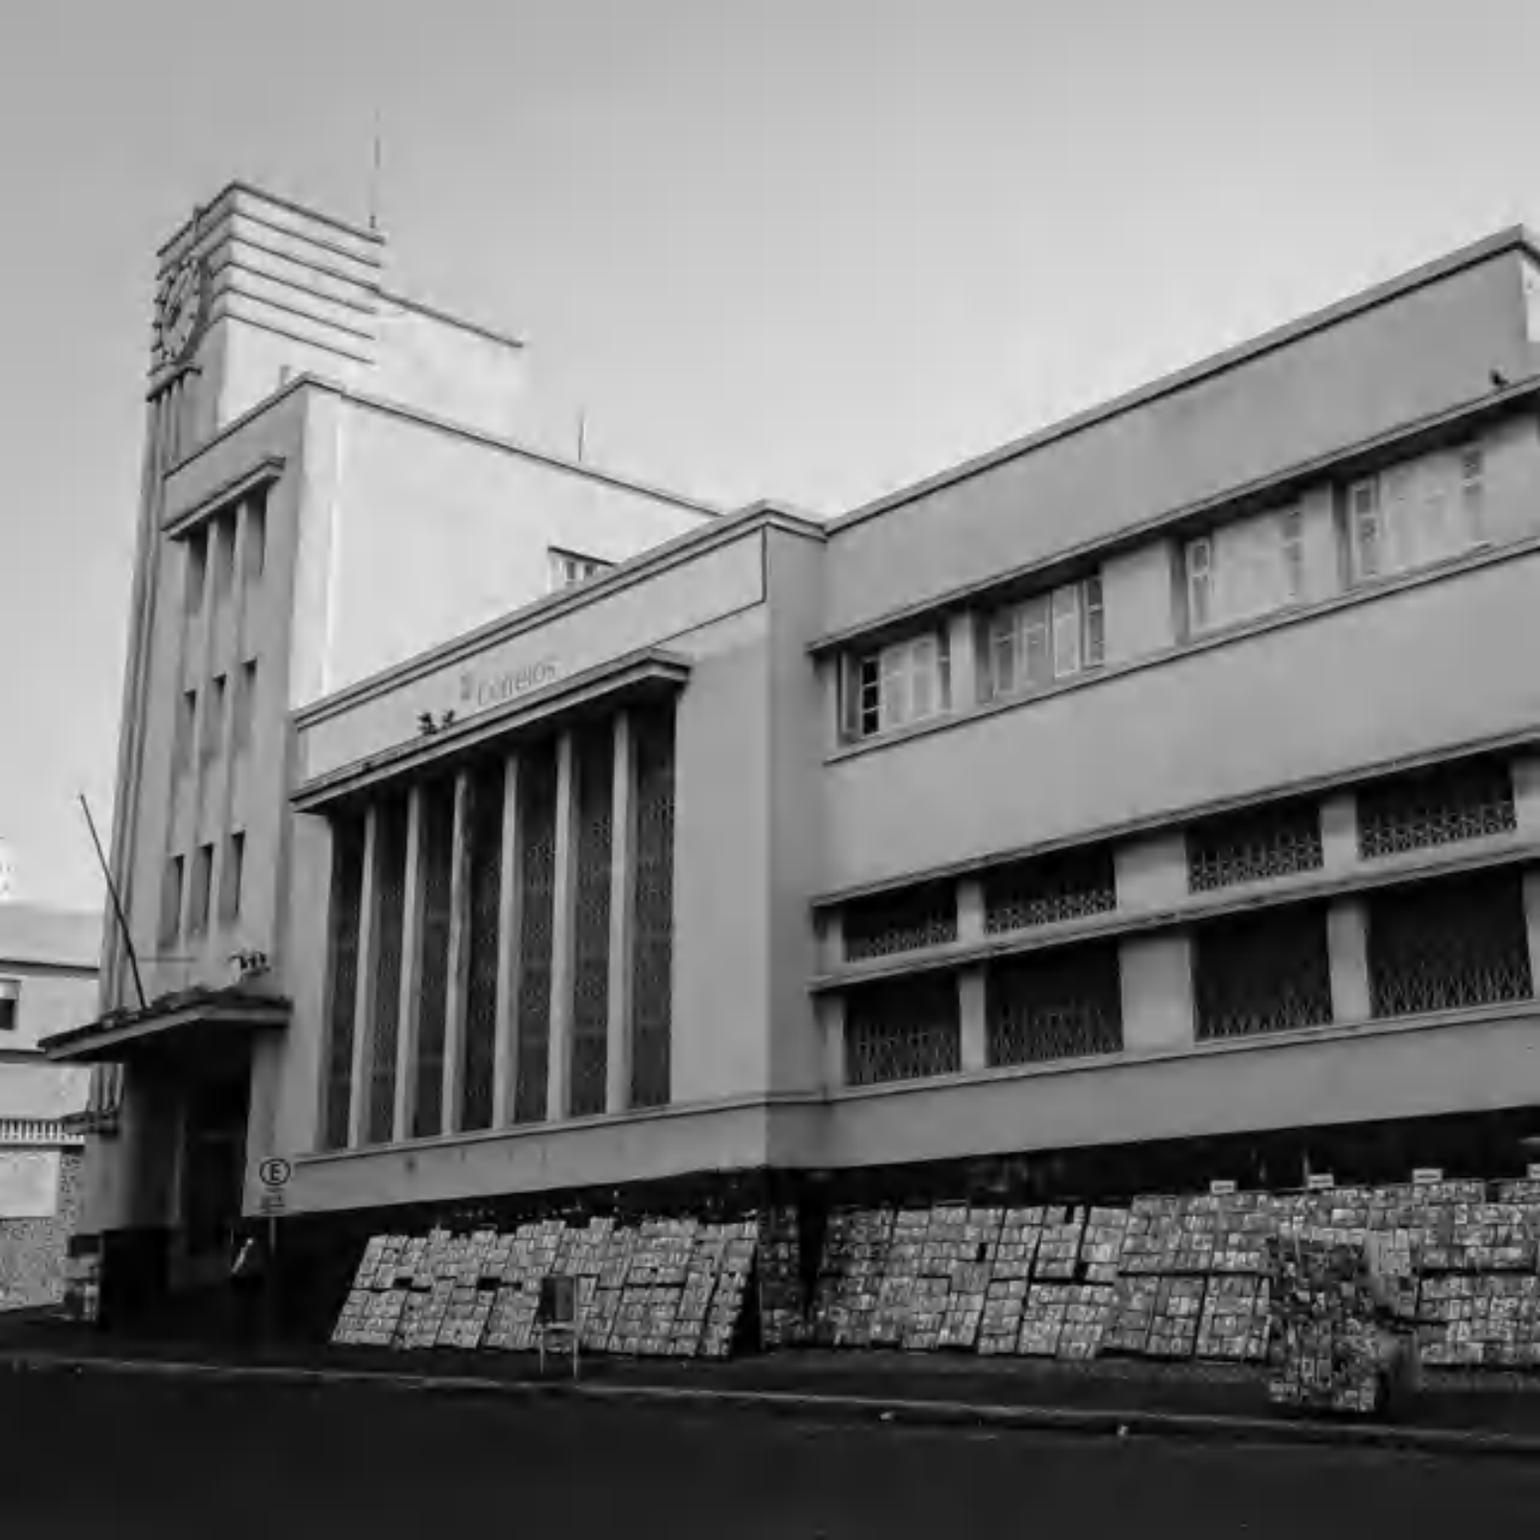
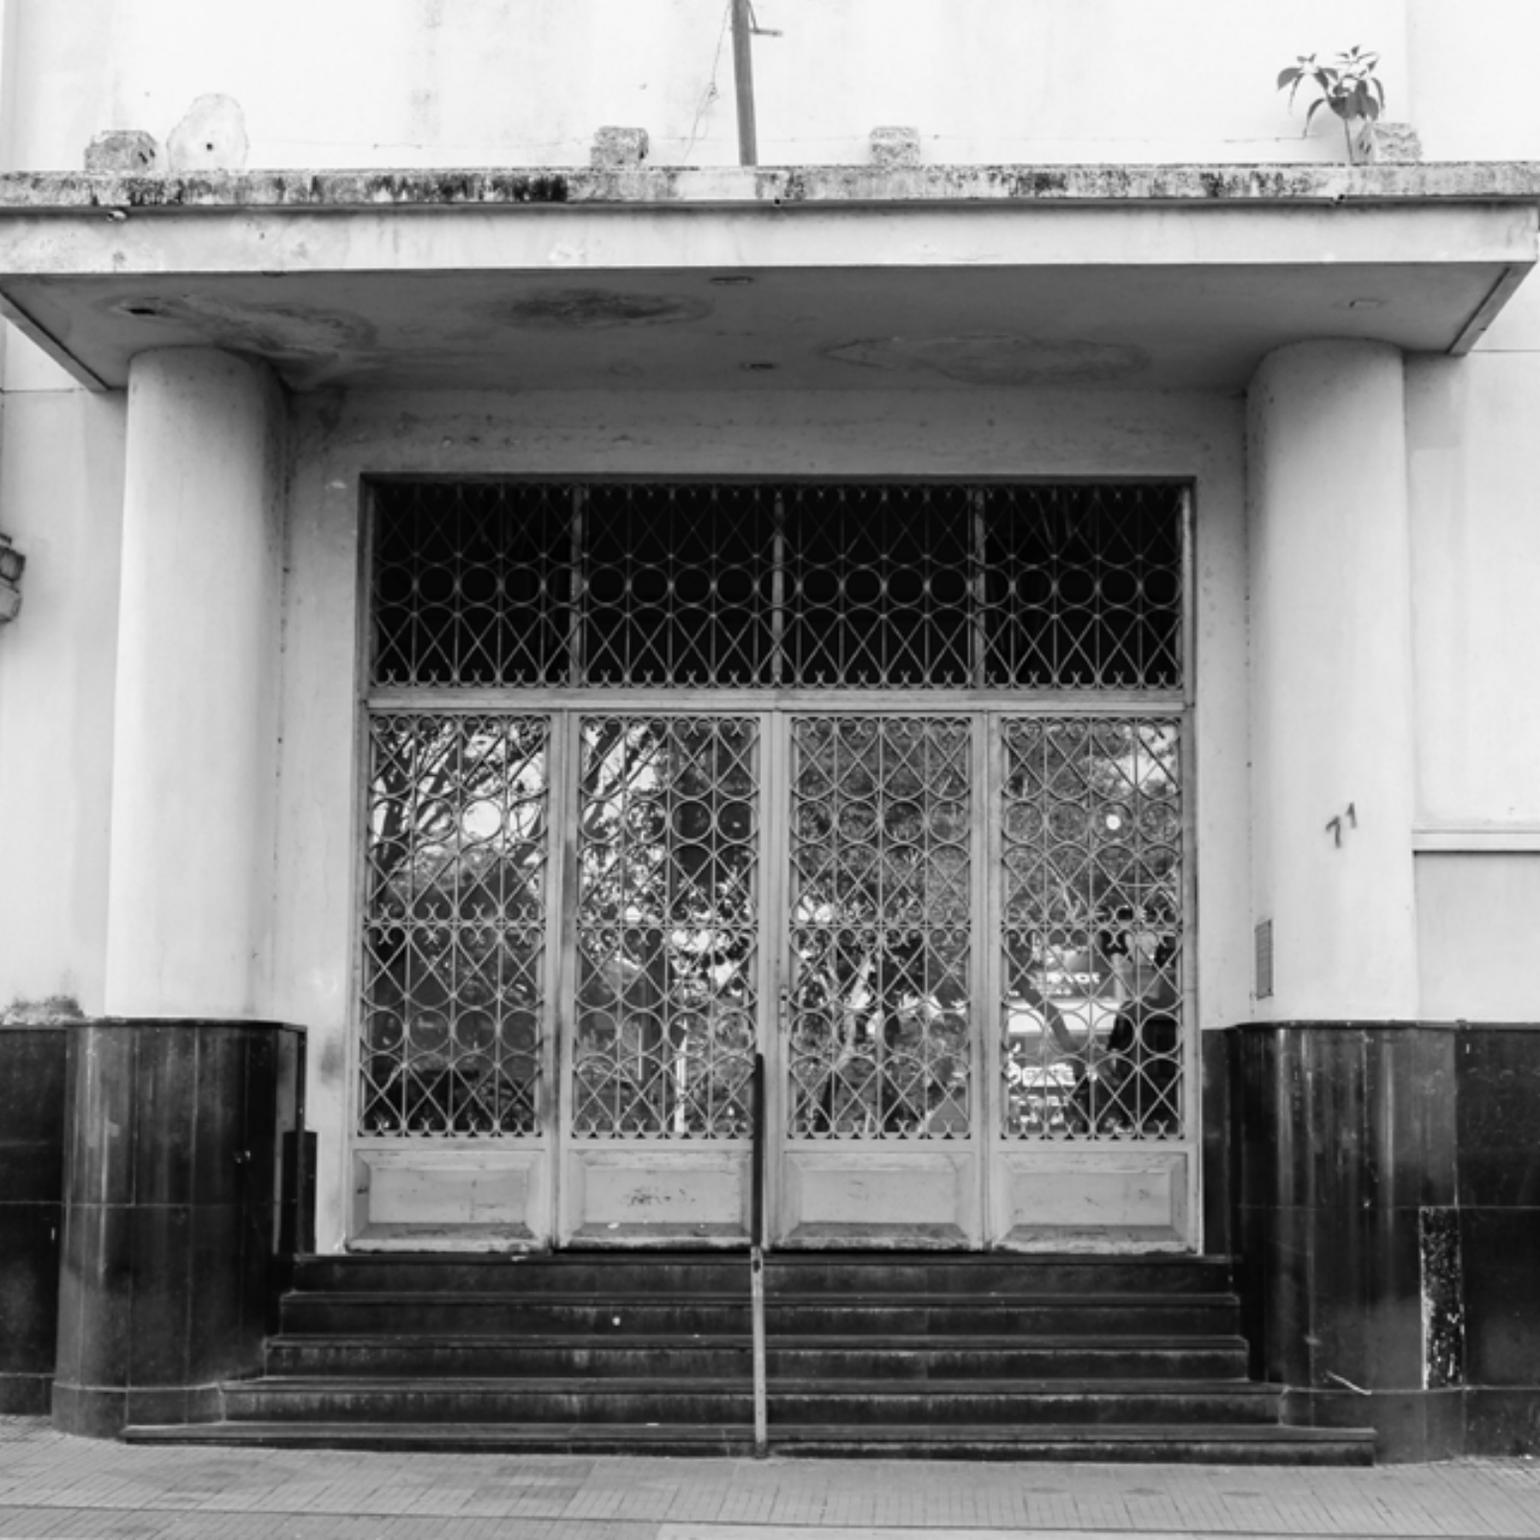
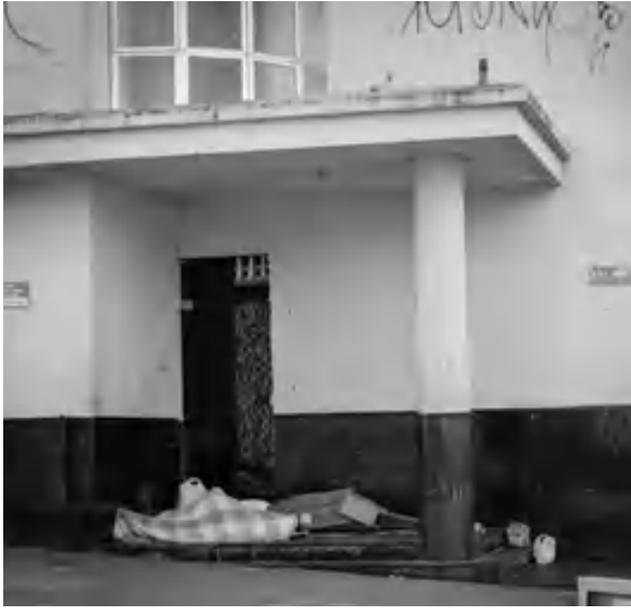
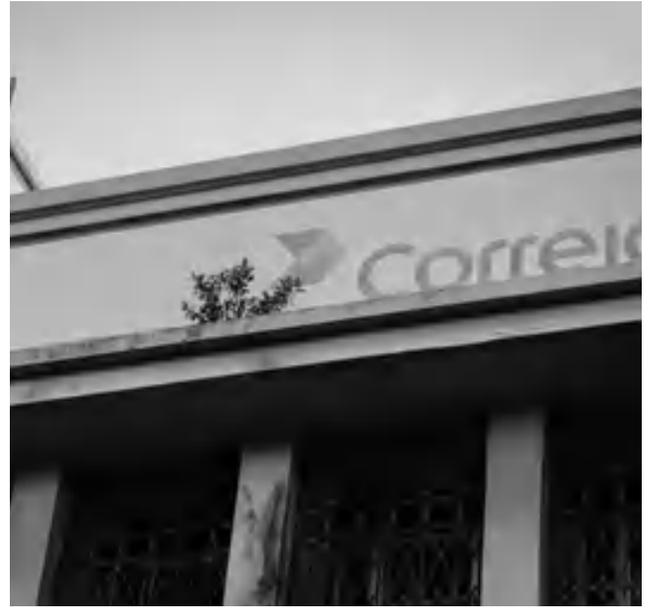
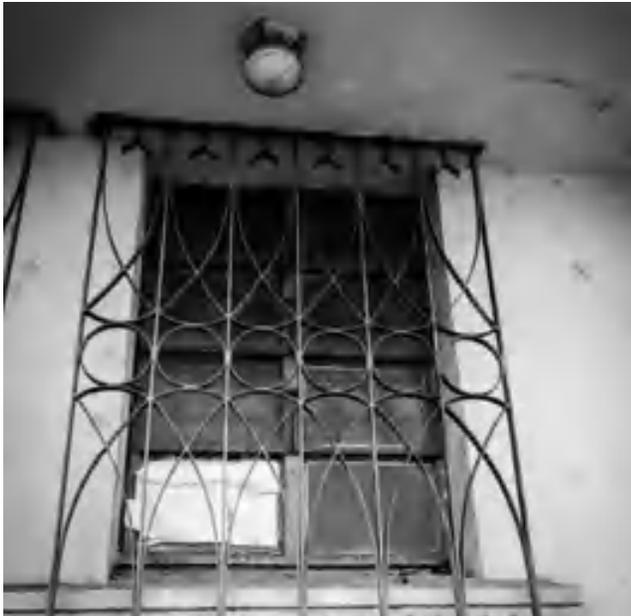
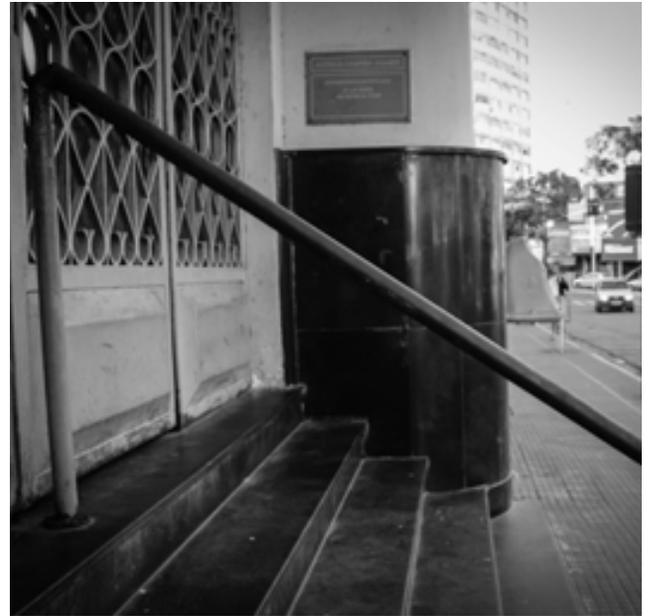
A edificação permanece com suas características iniciais, volumetria, elementos decorativos e estrutura inalterados. Trechos de sua superfície estão sujos, onde se observa lixiviações. Na superfície inferior da marquise principal nota-se marcas oriundas de infiltração de água. O corrimão e alguns elementos metálicos das esquadrias encontram-se enferrujados. Uma folha de uma das janelas de vidro está quebrada, e apresenta um reparo improvisado em papel. Nota-se pichações em algumas paredes, especialmente na fachada lateral esquerda. Foi flagrado um “morador de rua” dormindo à sombra da edificação, em um dia em que a edificação estava inativa. Apesar disso, o uso da edificação permanece o mesmo, garantindo a conservação imaterial, e no geral, a edificação encontra-se relativamente bem conservada, tendo em vista a idade e a frequência com que a edificação é utilizada.

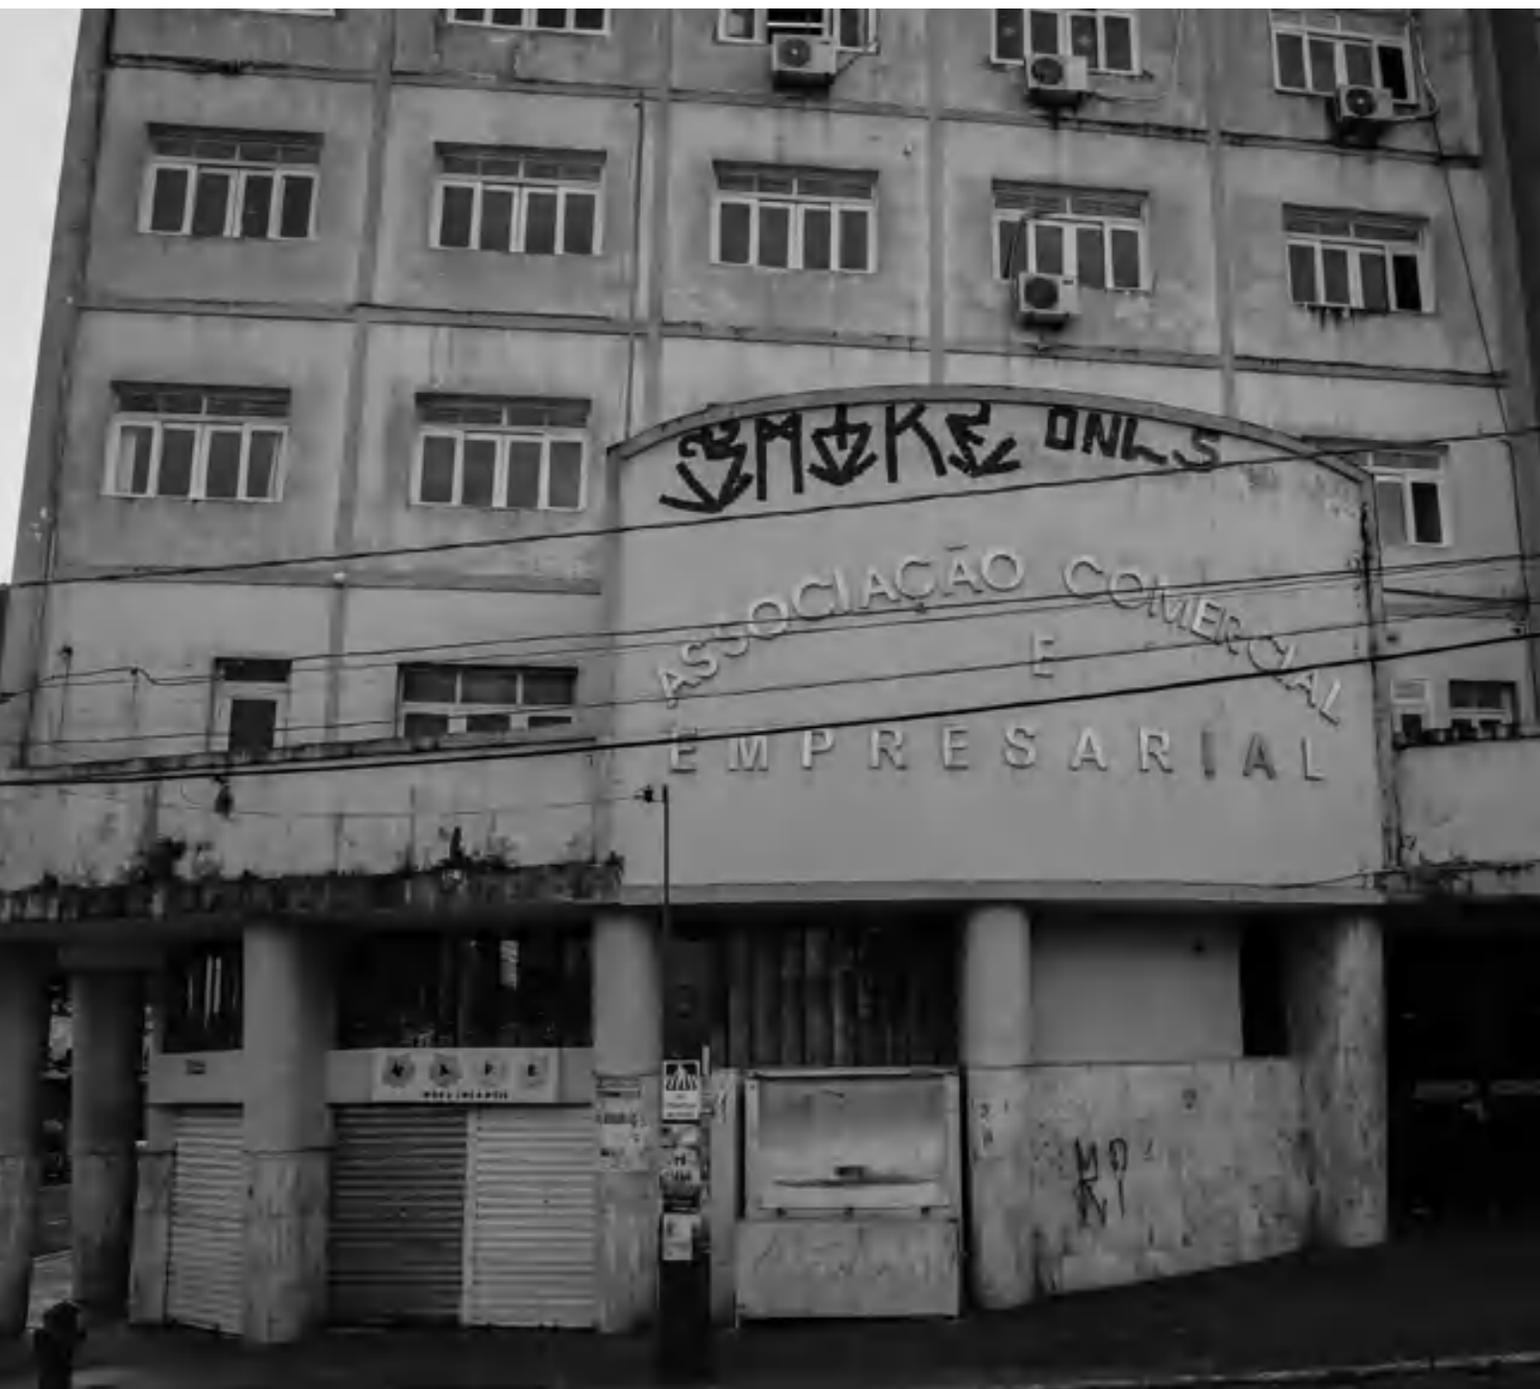
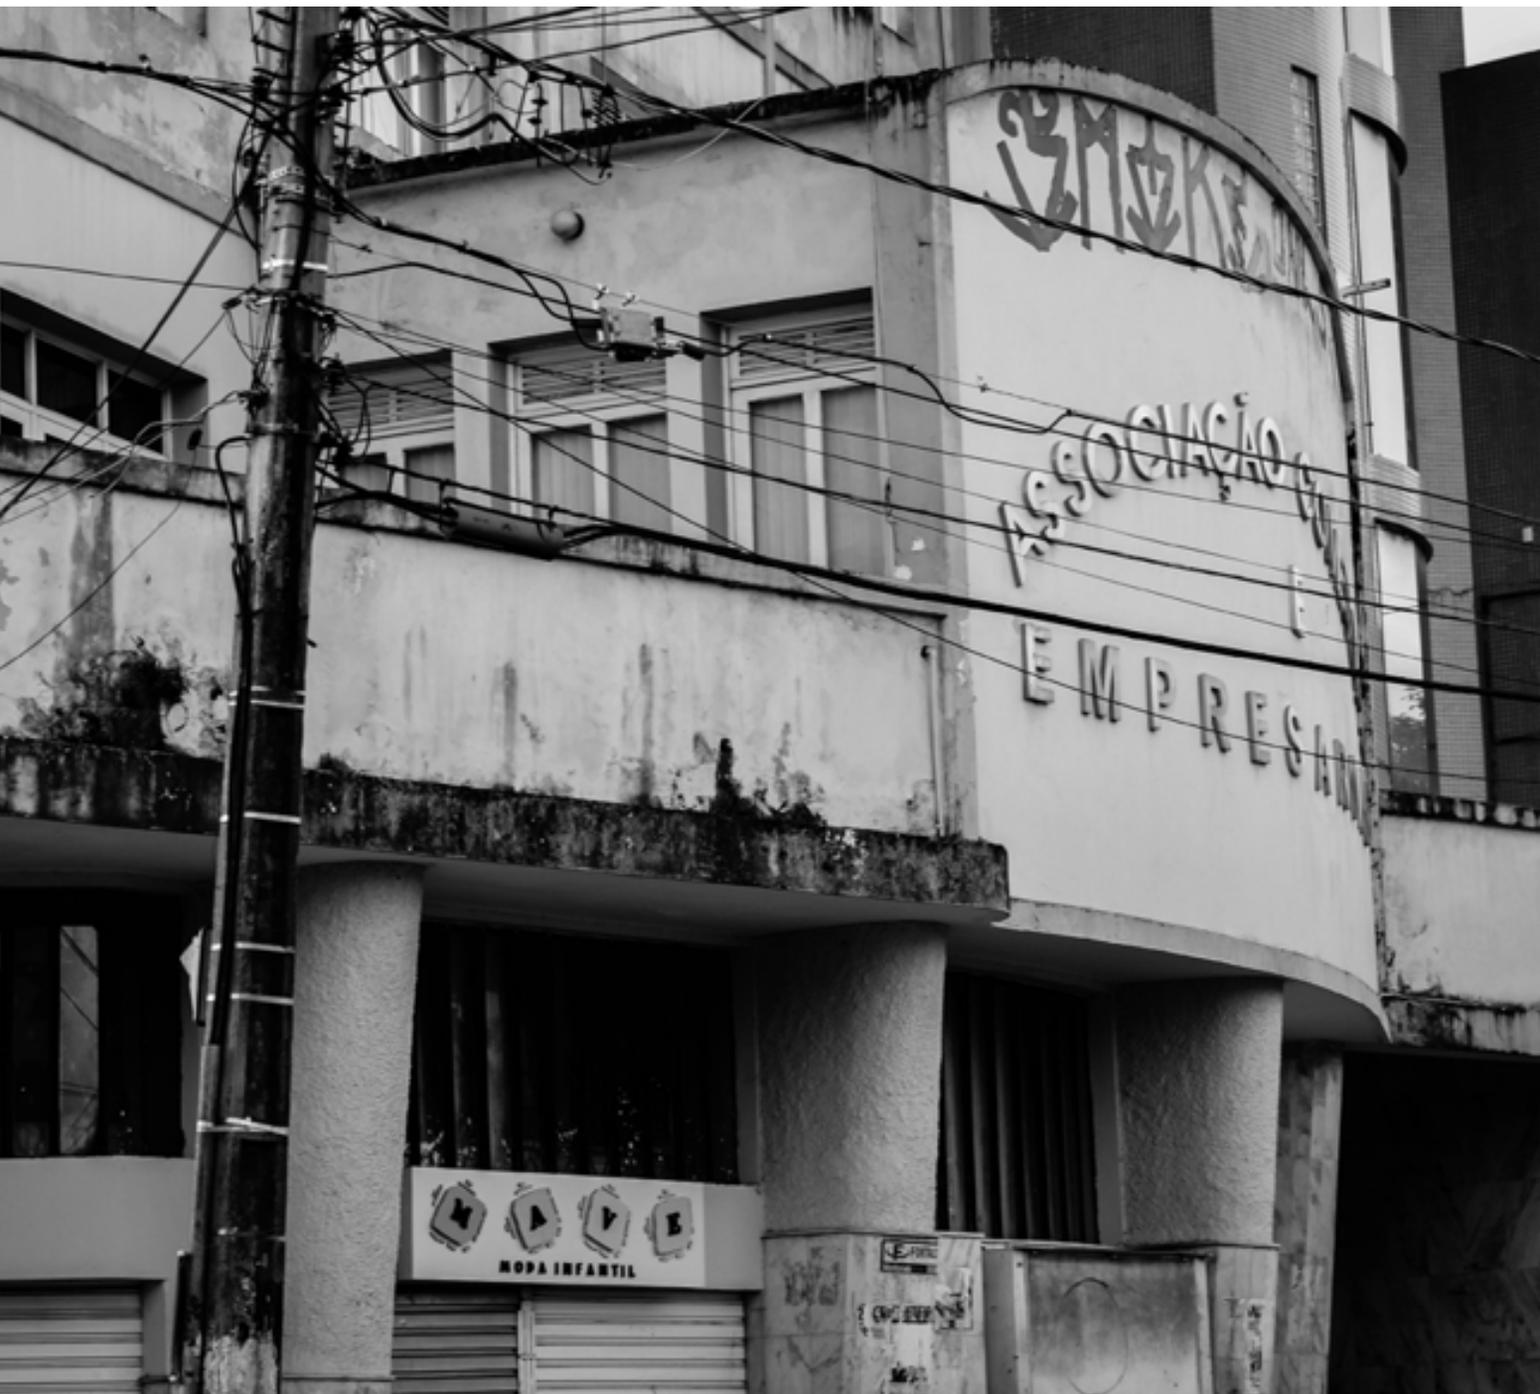
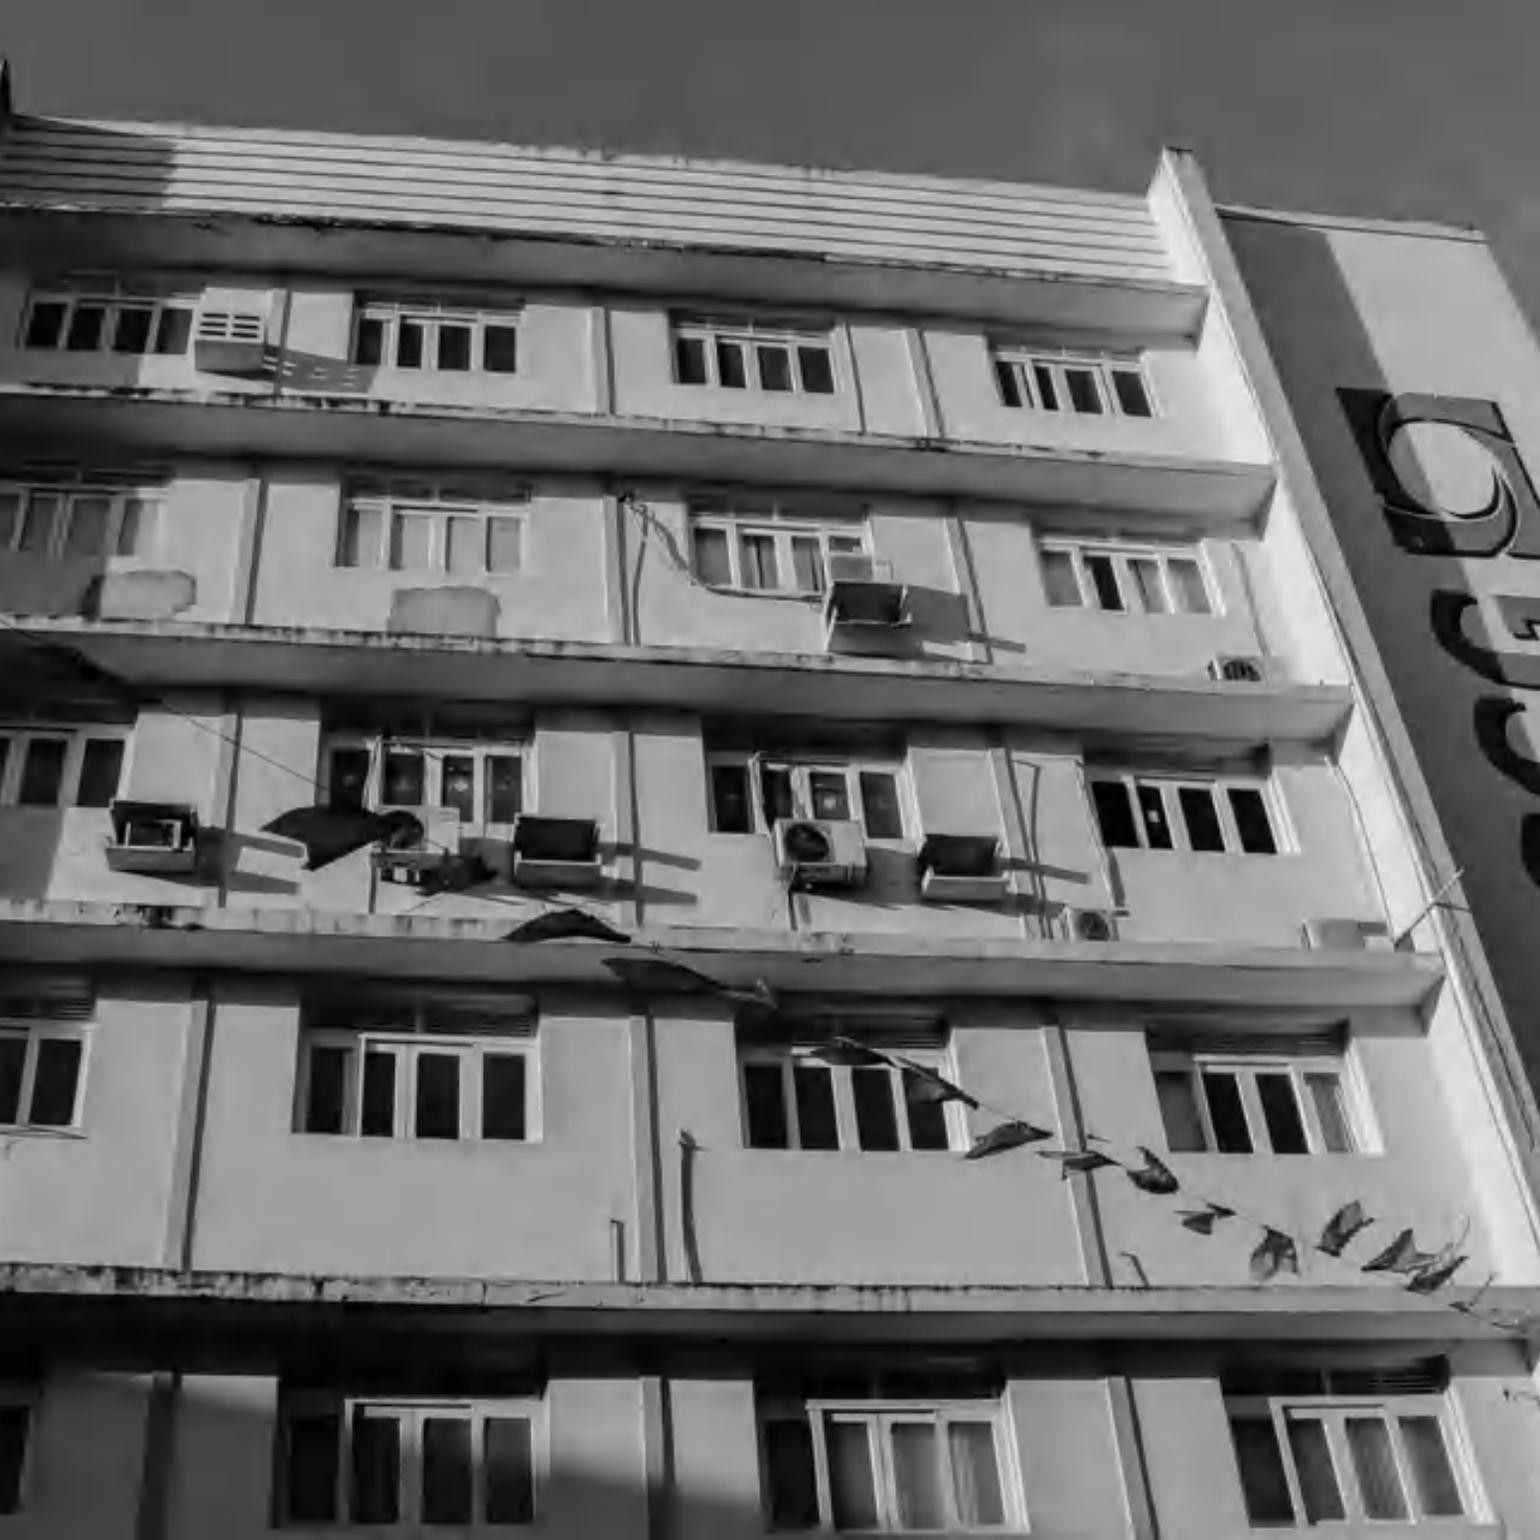
A edificação da ACCG sofreu várias modificações no decorrer do tempo. É possível ver nas imagens que na década de 1970, após a verticalização ter sido enfim concluída, as esquadrias já não eram mais as mesmas, bem como a volumetria. De lá pra cá, a volumetria esteve conservada, porém marcas do tempo, lodo e lixiviações impregnam parte de sua superfície, dando a ela um aspecto sujo, o que reflete a falta de manutenção e limpeza. Aparelhos condicionadores de ar foram instalados, e um telão digital ligado na maior parte do tempo, que atrai a atenção dos observadores mais que o próprio prédio, prejudicam ainda mais a sua caracterização e a conservação do edifício em si. Embora a edificação mantenha seus usos iniciais dados pela ACCG, o estado de conservação da mesma é de alerta.
