A CONSERVAÇÃO DA ARQUITETURA MODERNA DE CAMPINA GRANDE

A CONSERVAÇÃO DA ARQUITETURA MODERNA DE
CAMPINA GRANDE (1950 – 1960)

Monografia submetida ao curso de Arquitetura e Urbanismo da Universidade Federal de Campina Grande, como requisito à obtenção do título de Bacharel em Arquitetura e Urbanismo.

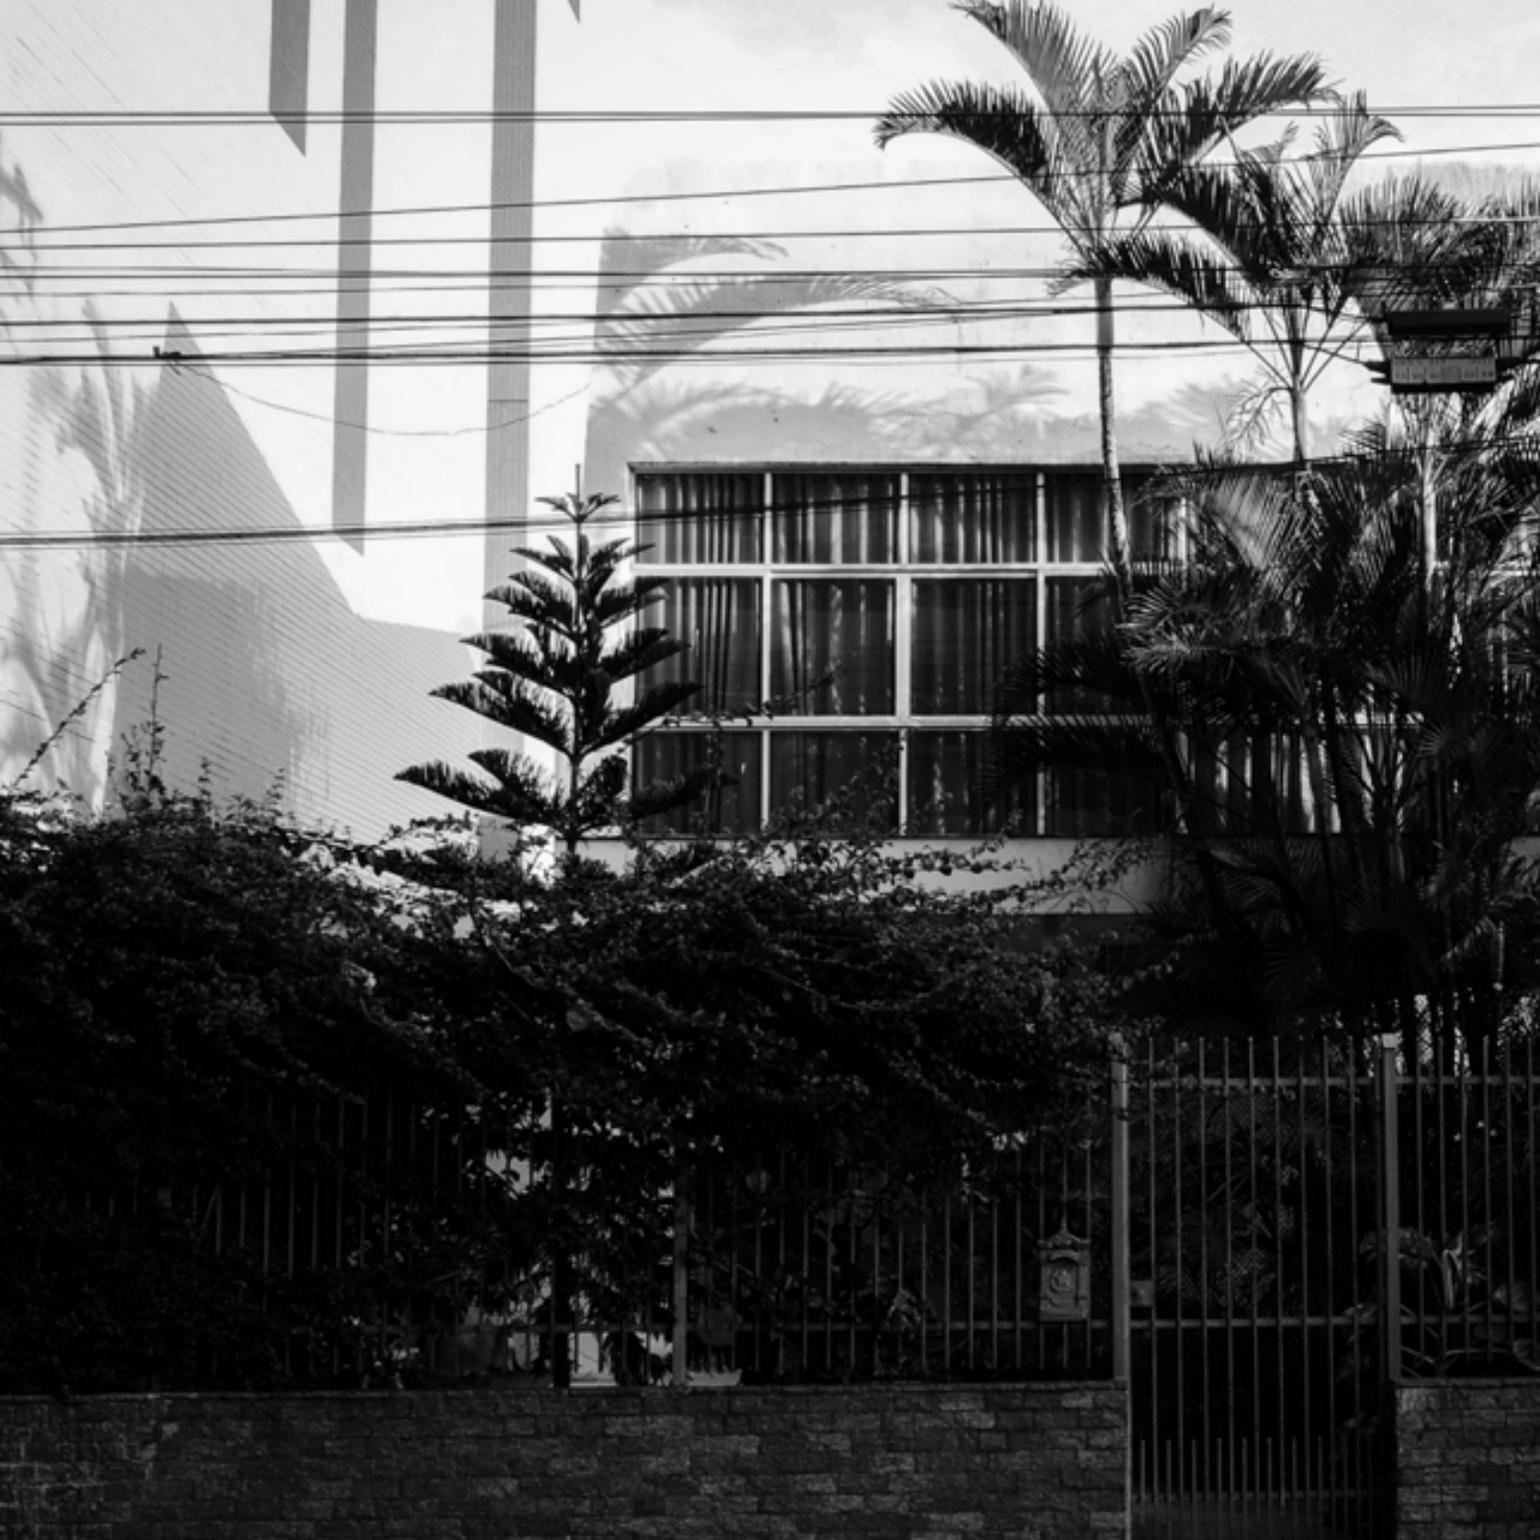
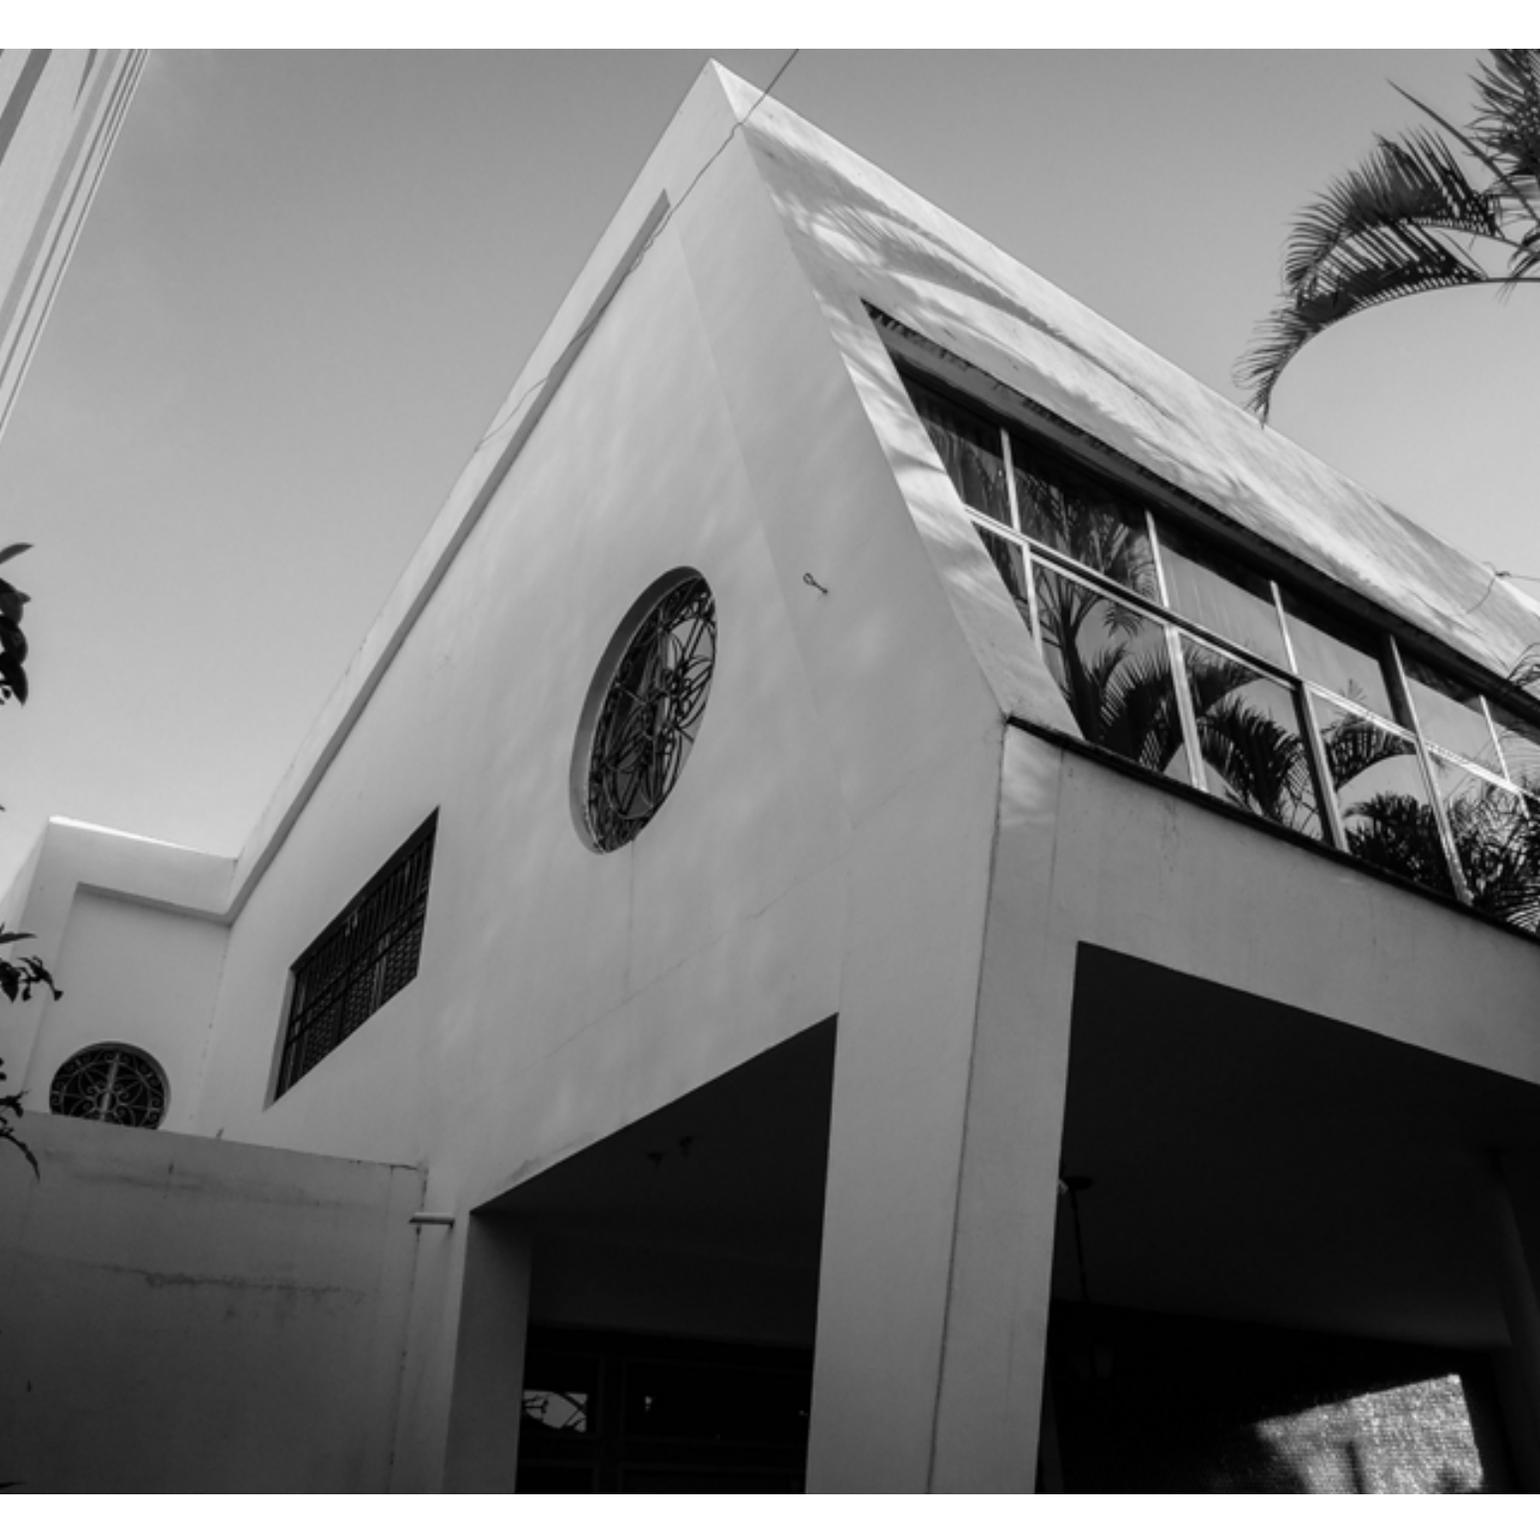
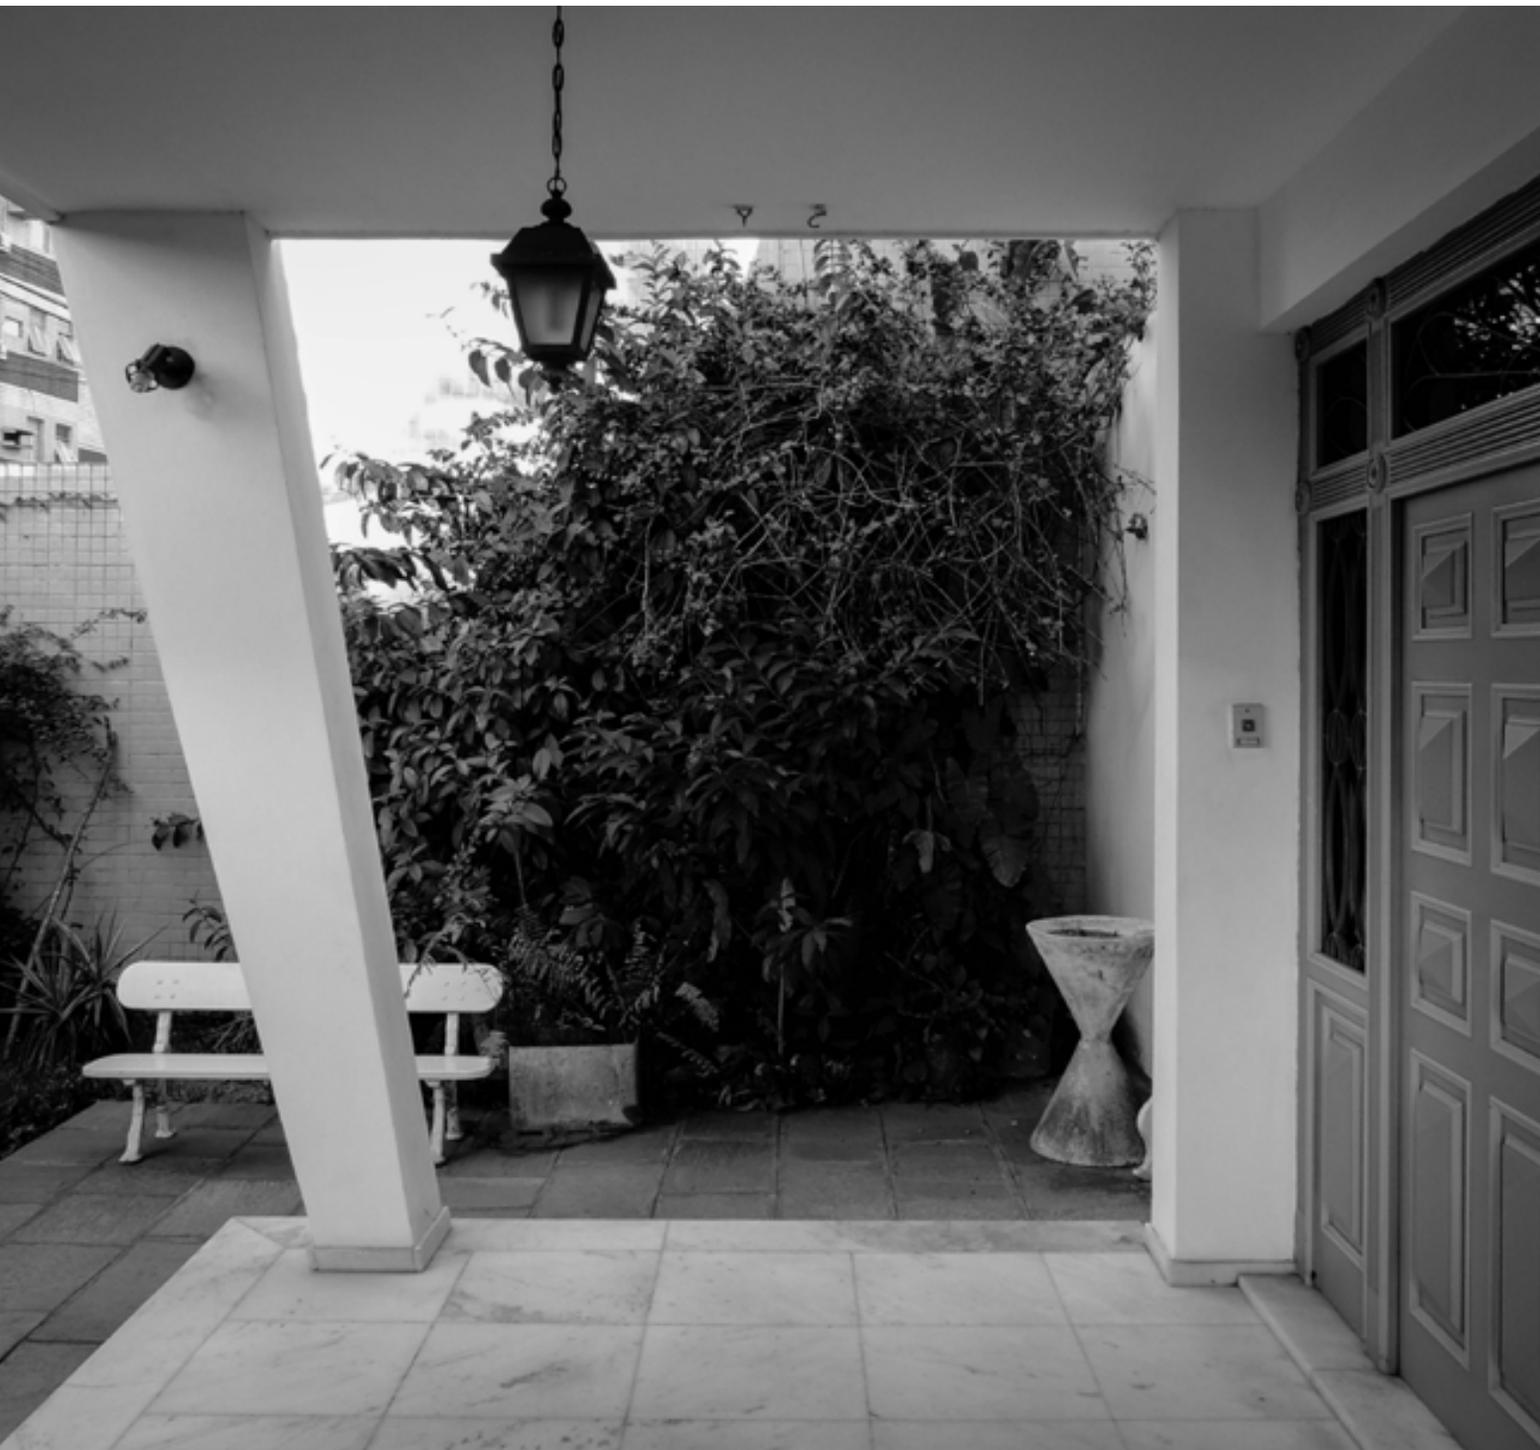
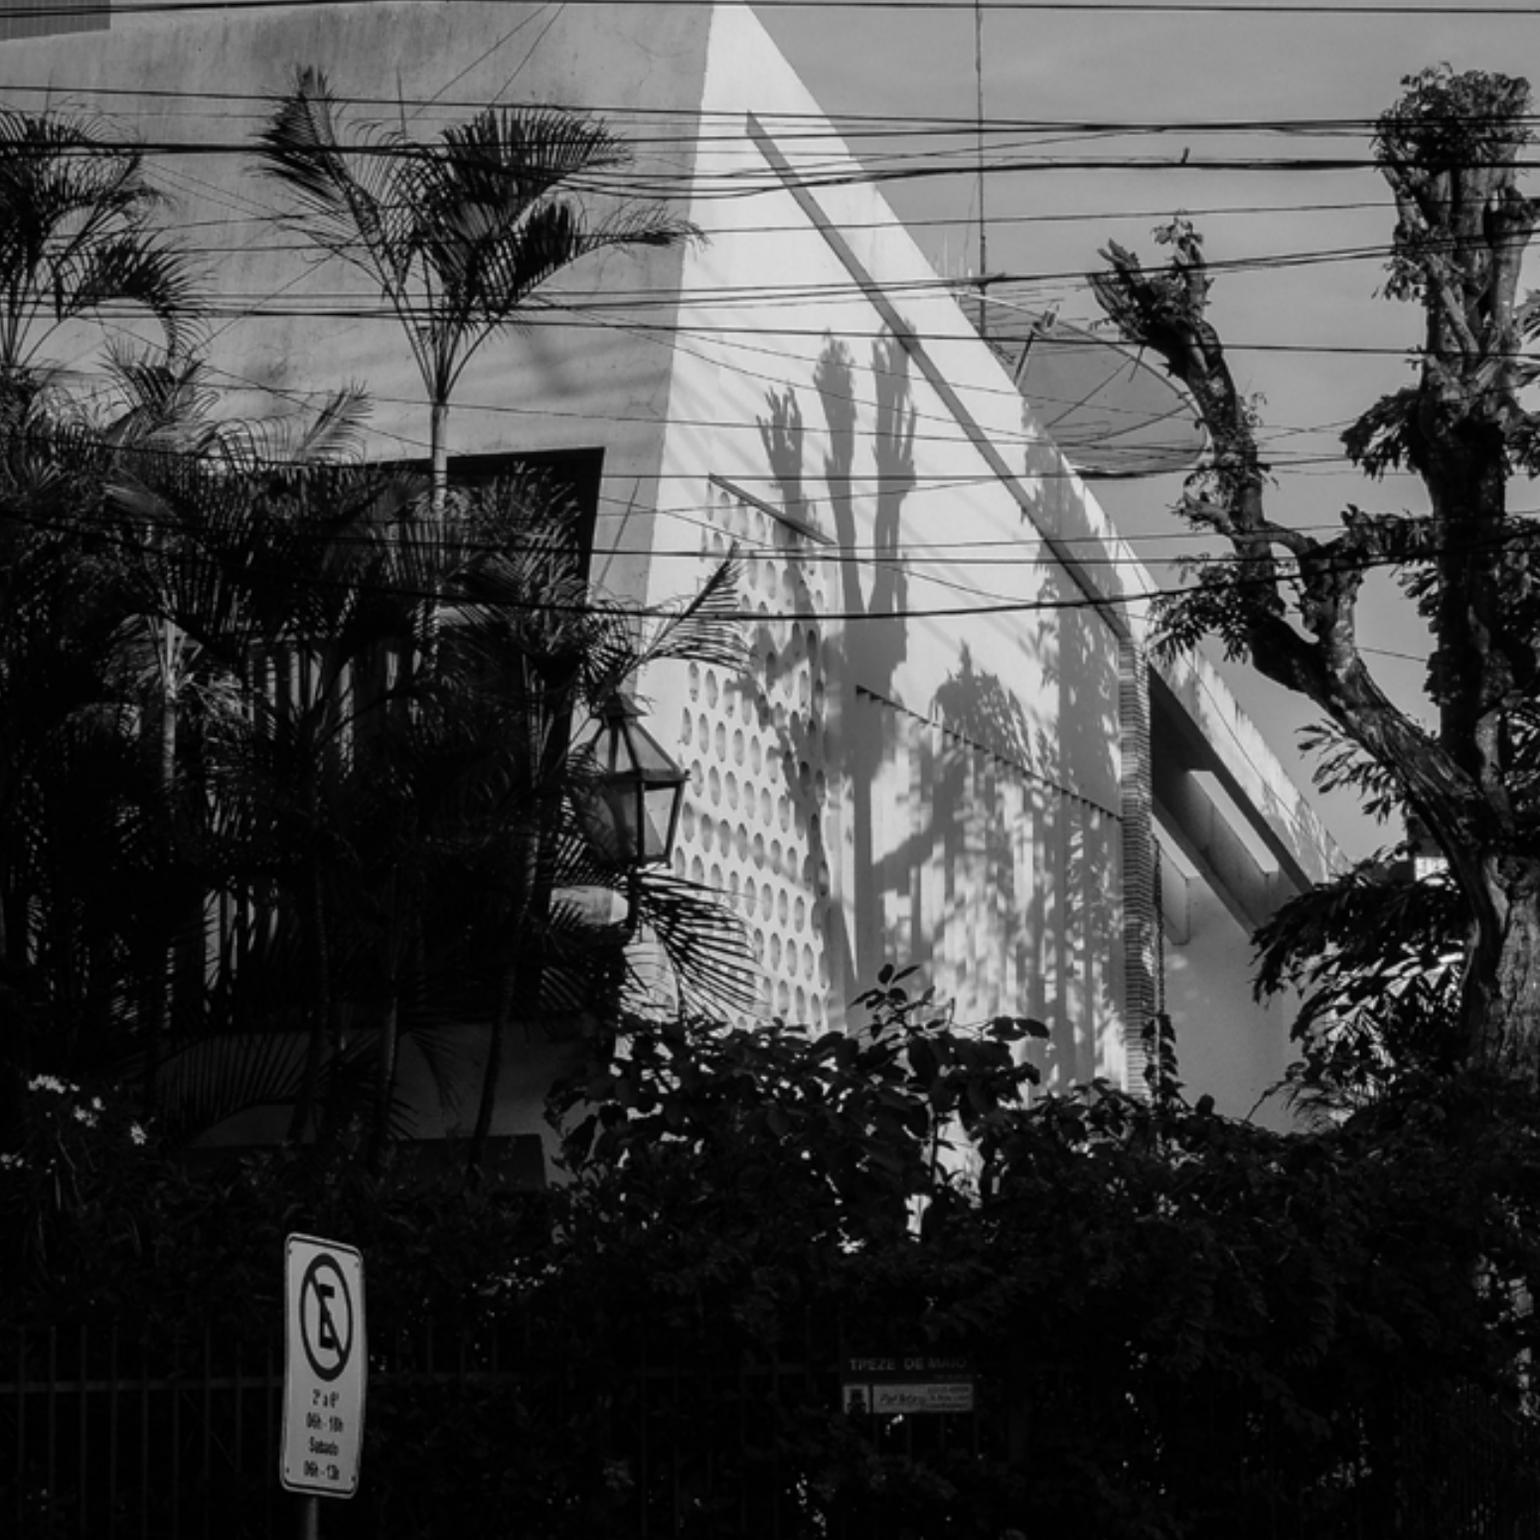
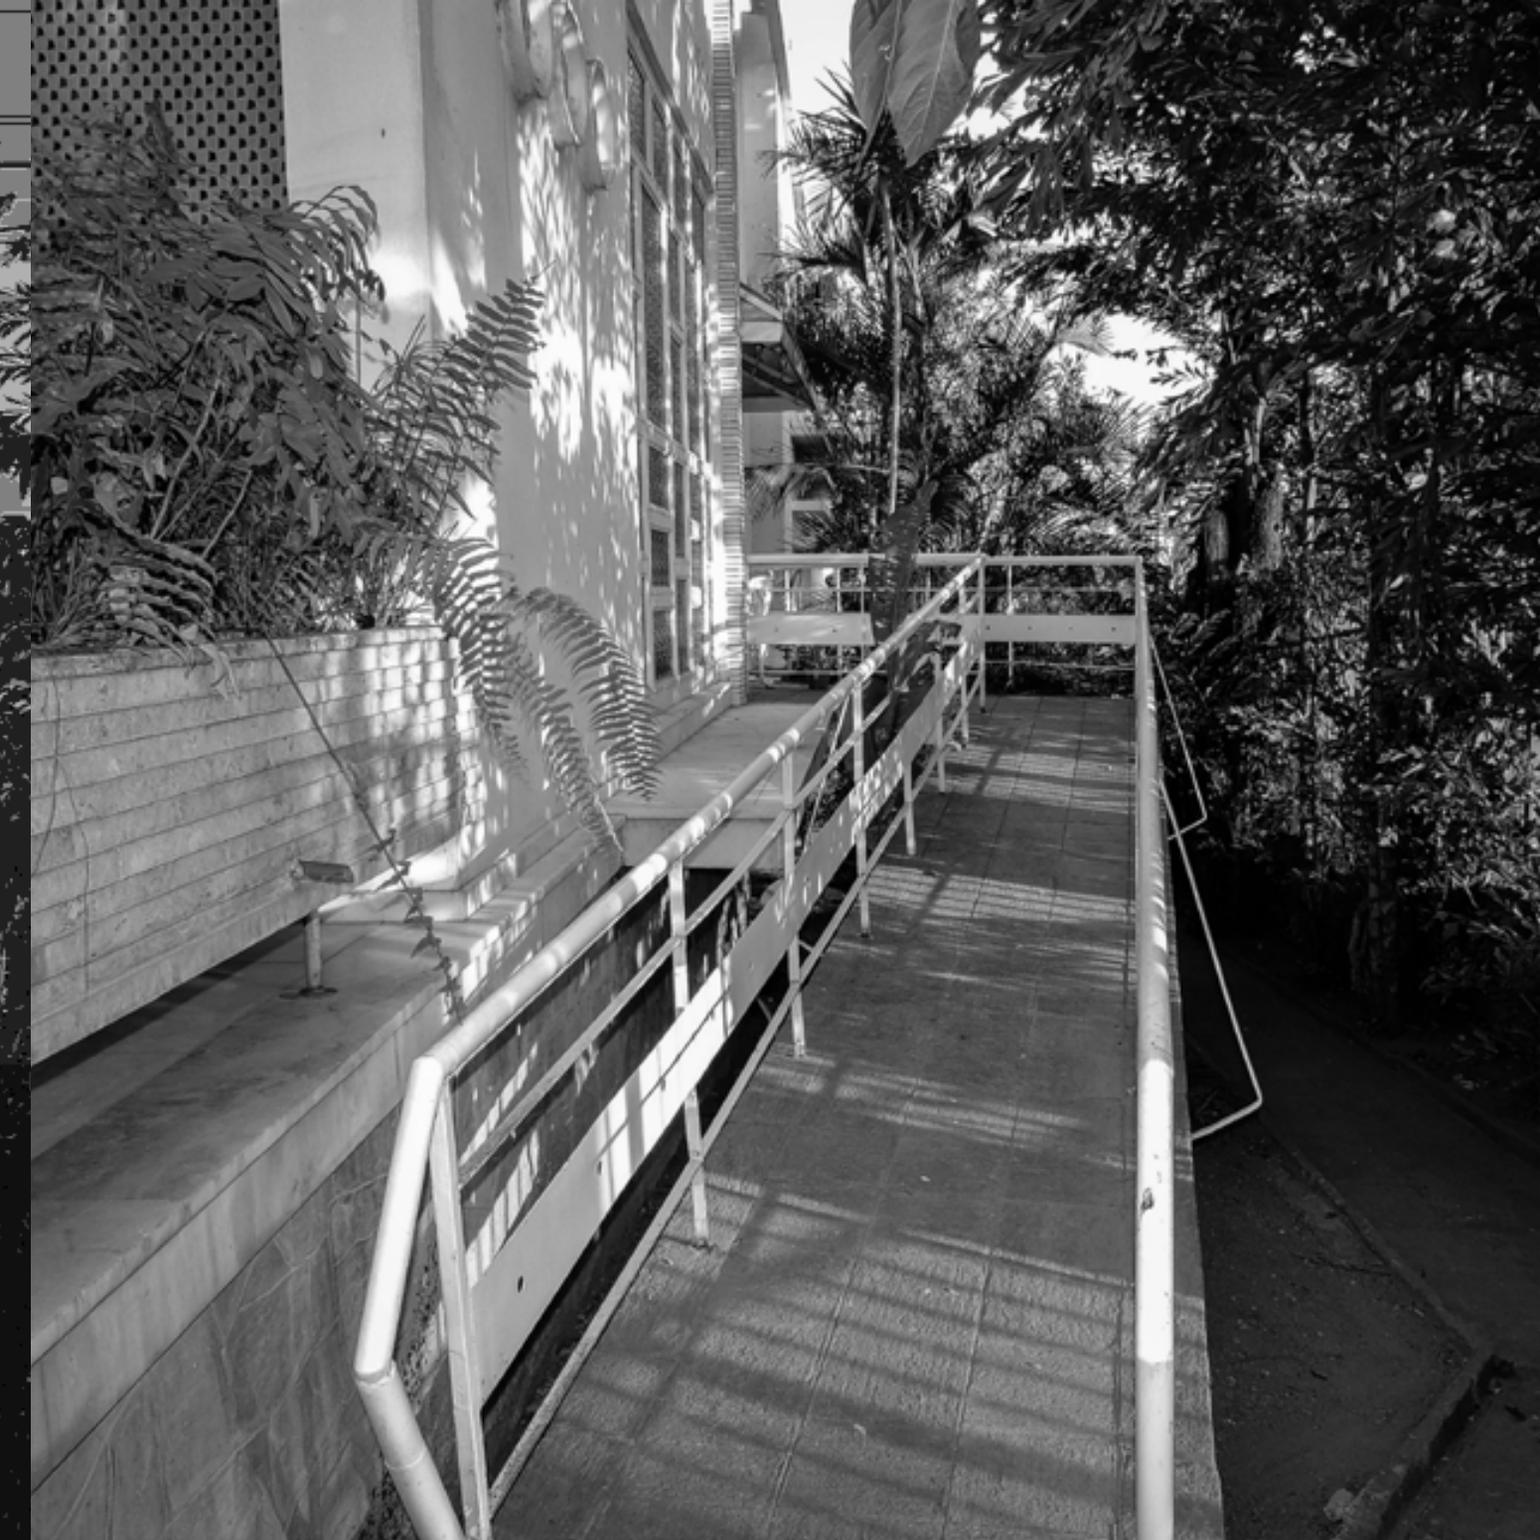
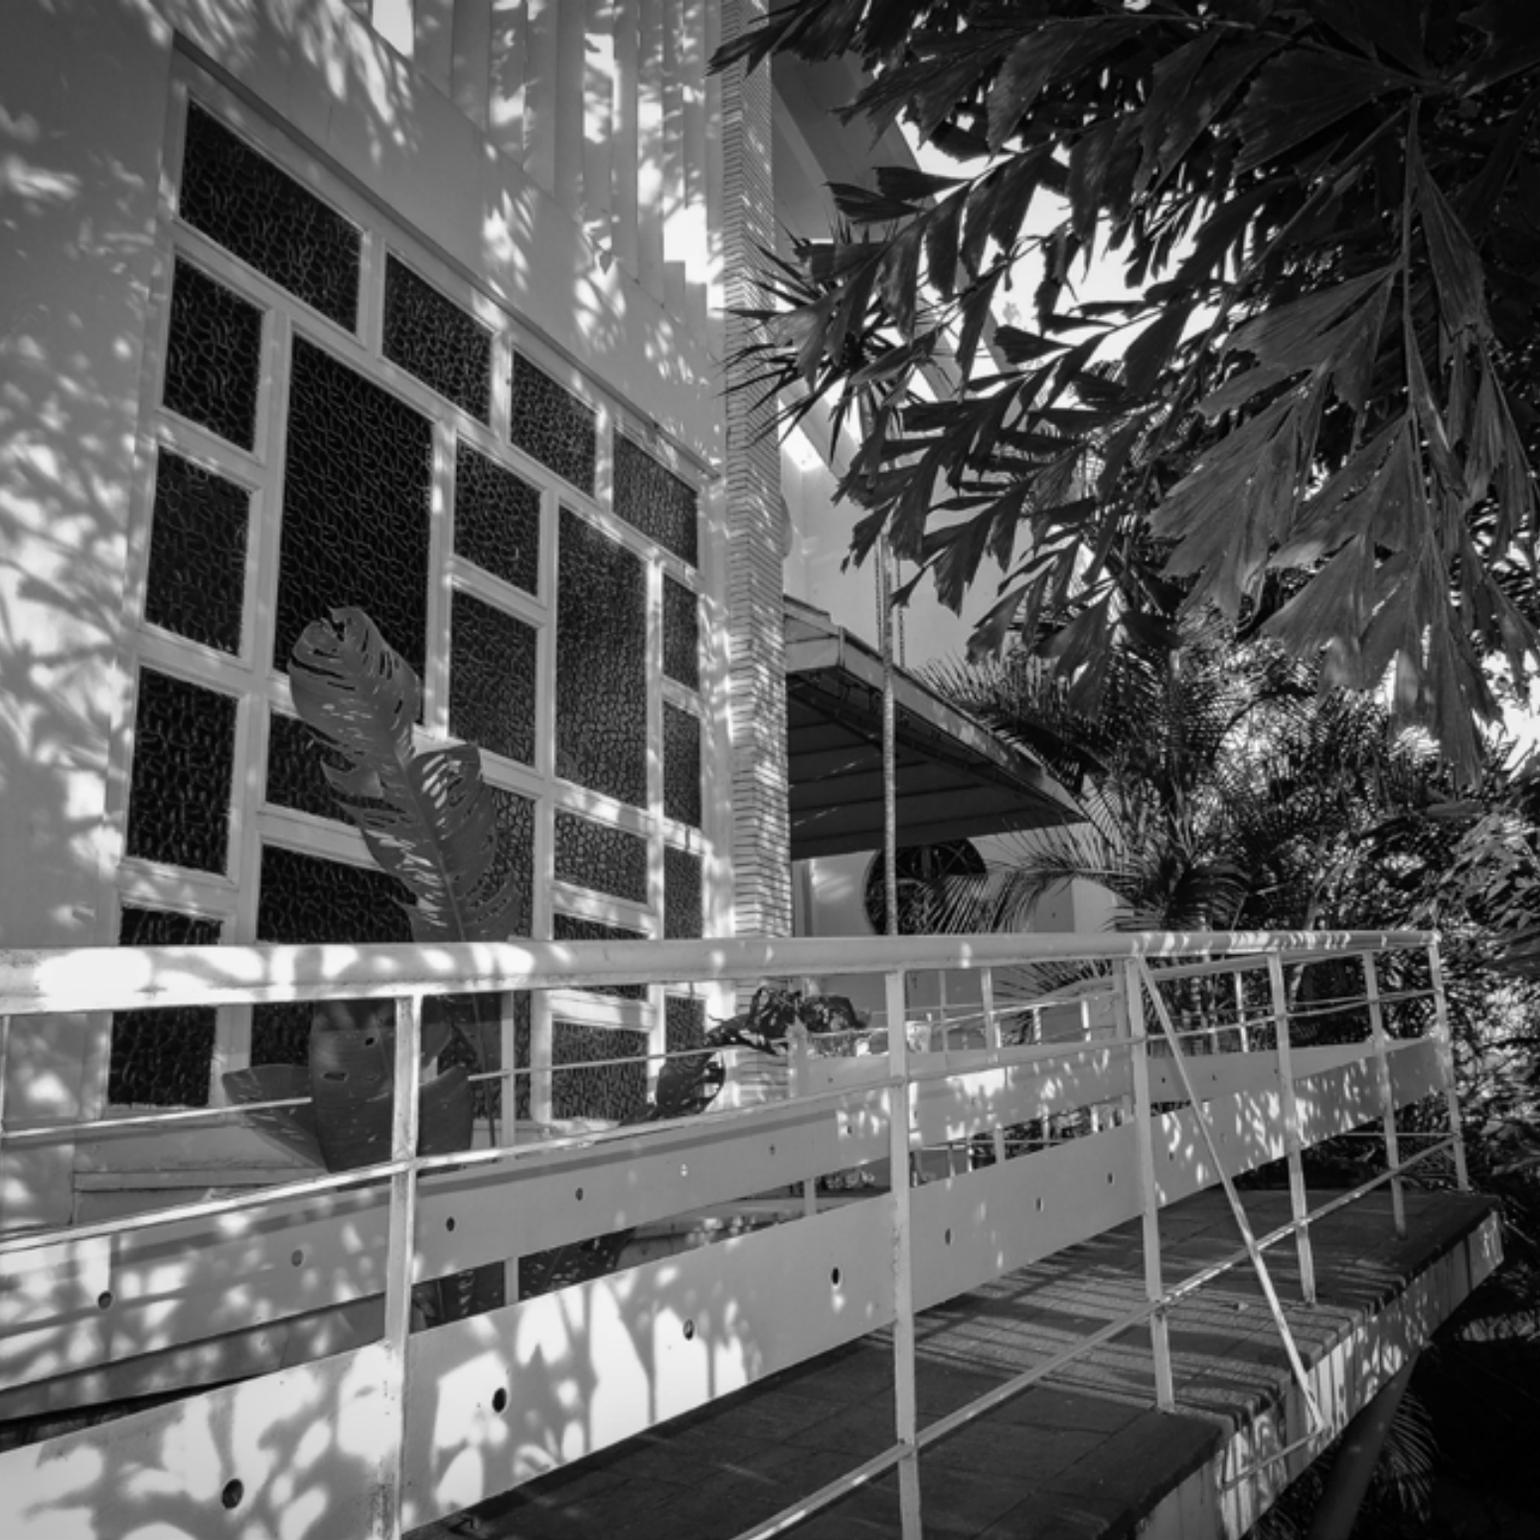
Embora não se tenha registros fotográficos das décadas anteriores para se realizar uma análise comparativa, através dos aspectos físicos da casa visíveis nos dias de hoje, é possível identificar que a residência se encontra em um excelente estado de conservação. Seus elementos arquitetônicos, esquadrias, superfícies, revestimentos e volumetria foram bem preservados, tanto externamente quanto internamente, com seu mobiliário e peças decorativas de época permanentes. O imóvel permanece com o mesmo uso da data de sua construção: residencial.

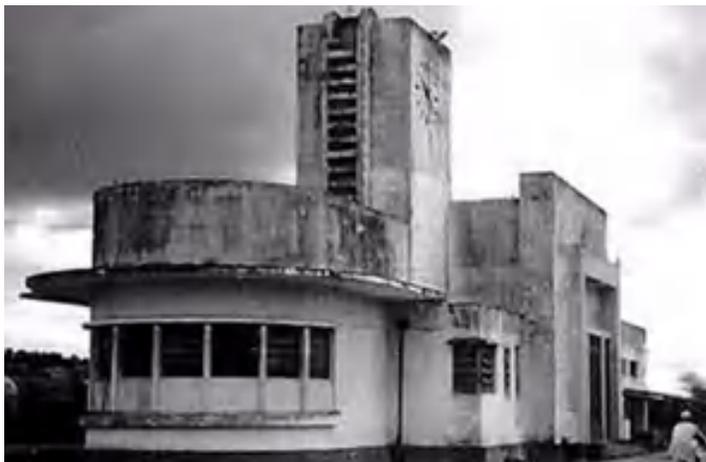
Figura 07: Registro da Estação Nova nos anos 1990.
Fonte: Acervo de Jônatas Rodrigues.

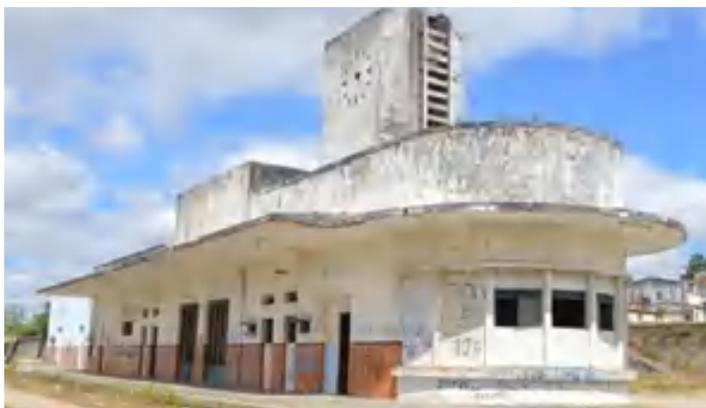
Figura 08: Vista externa da Estação Nova em 2009.
Fonte: Acervo de Jônatas Rodrigues

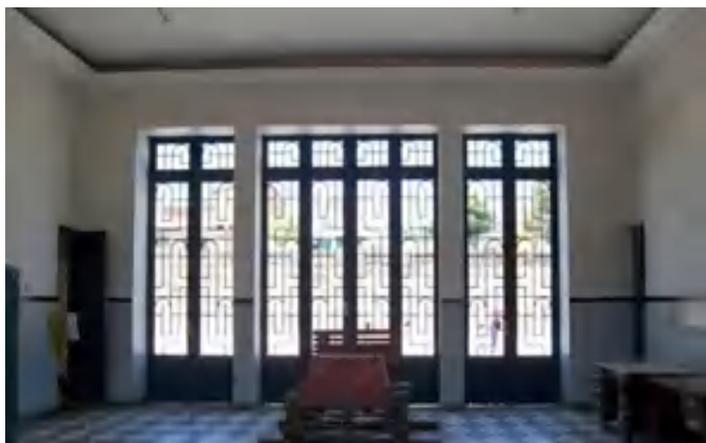
Figura 09: Vista interna da Estação Nova em 2009.
Fonte: Acervo de Jônatas Rodrigues

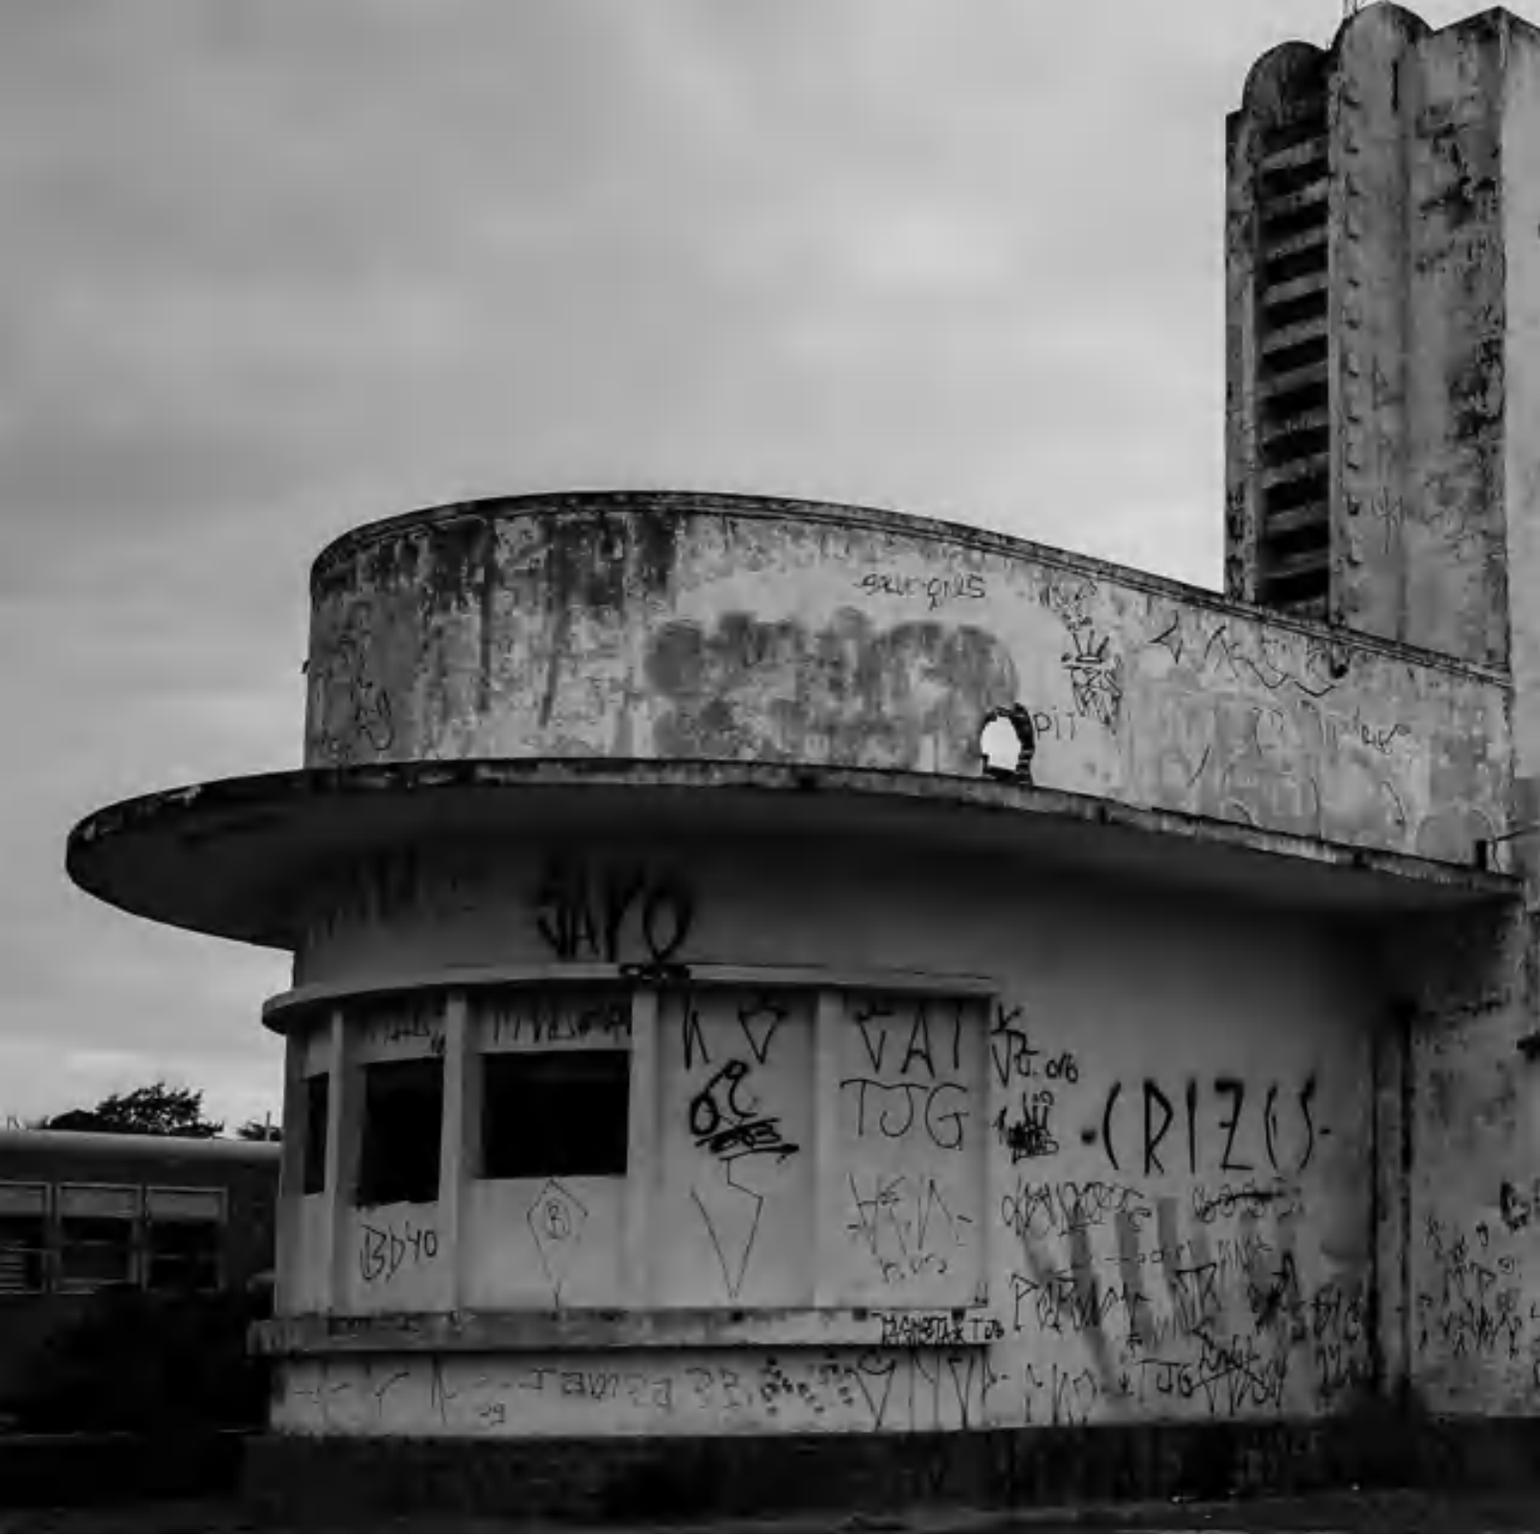
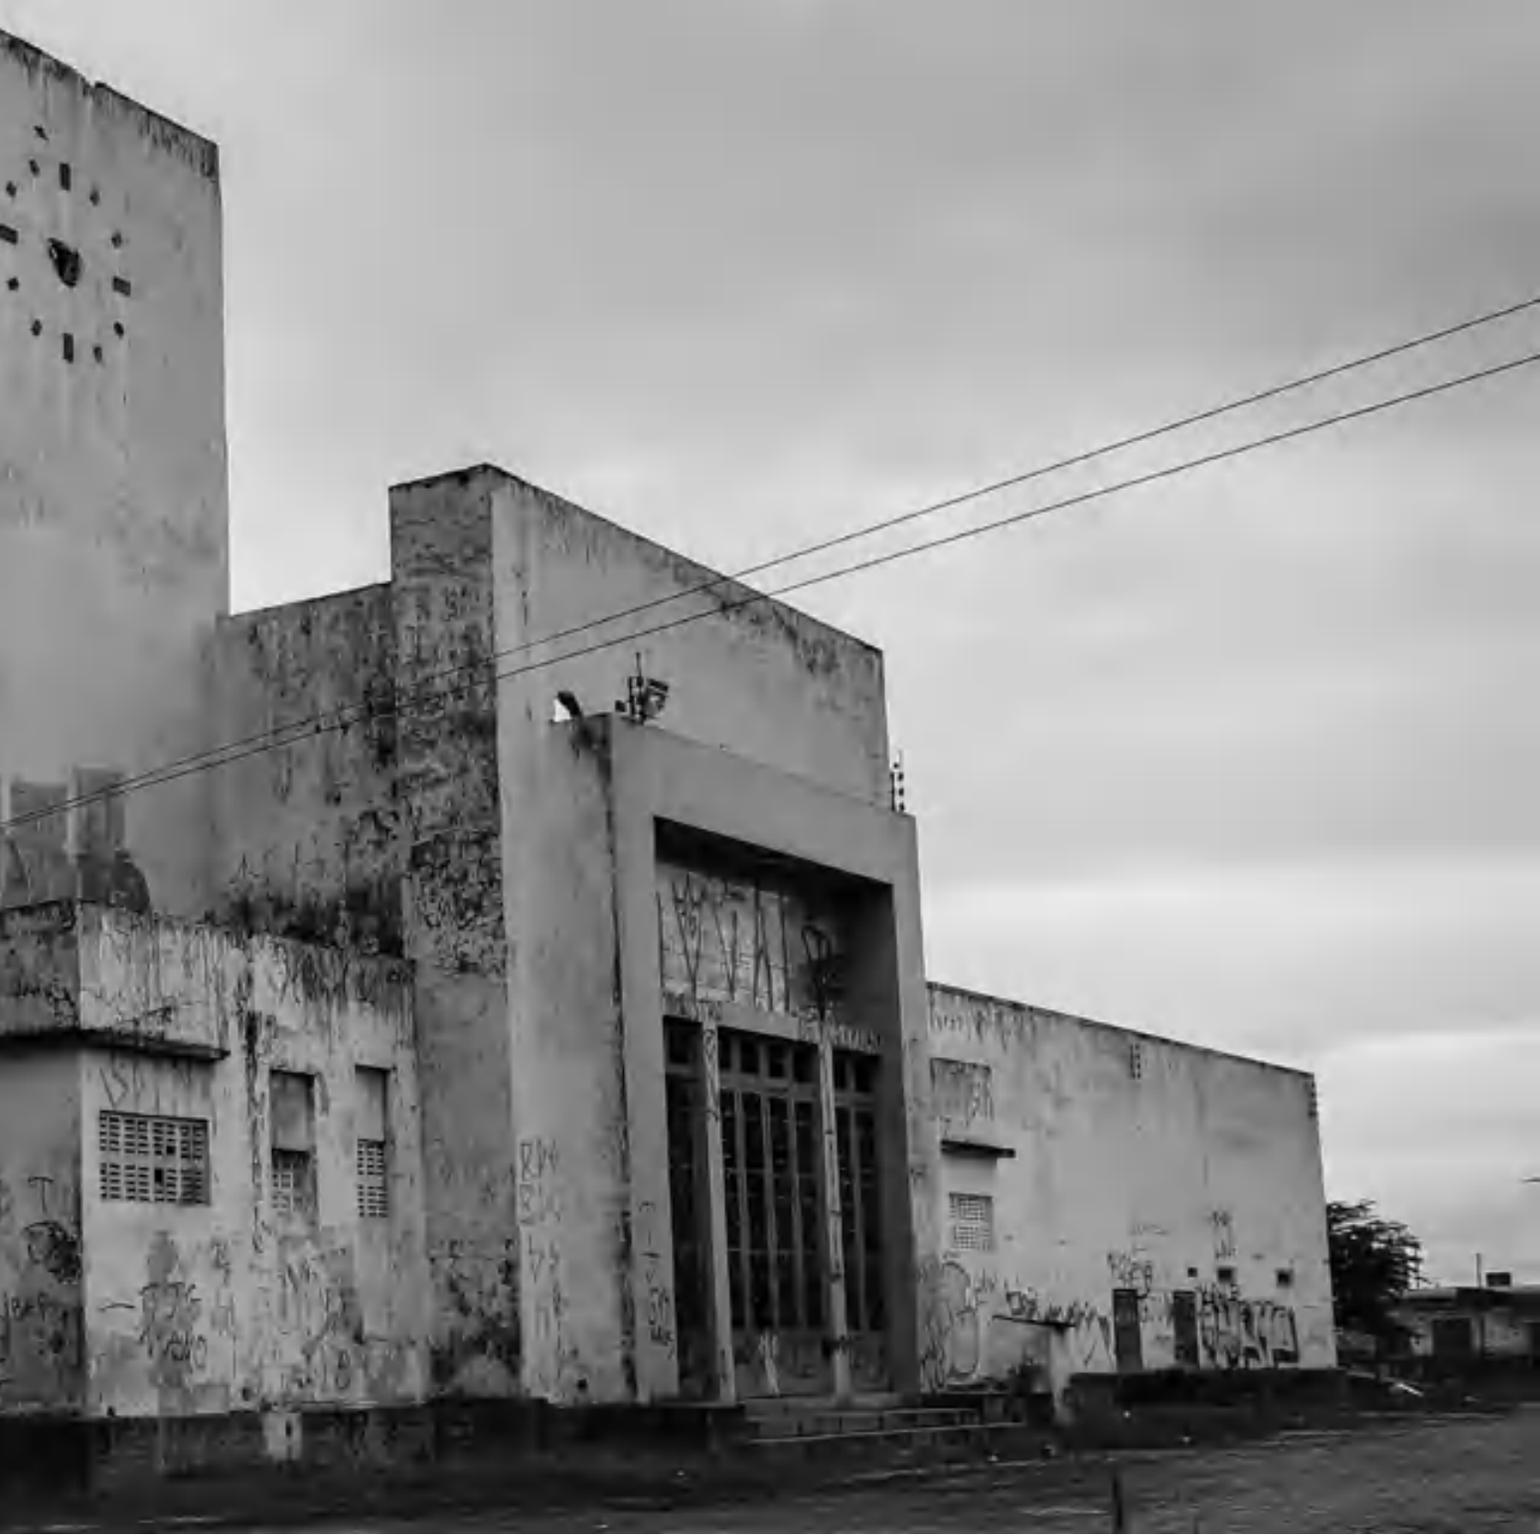
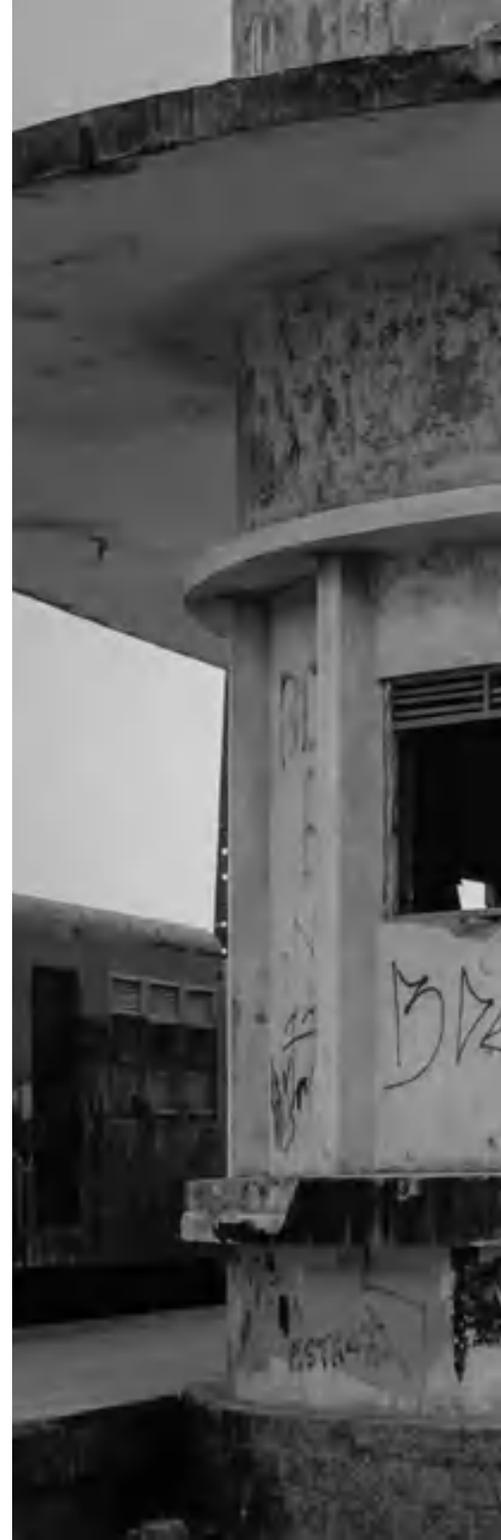
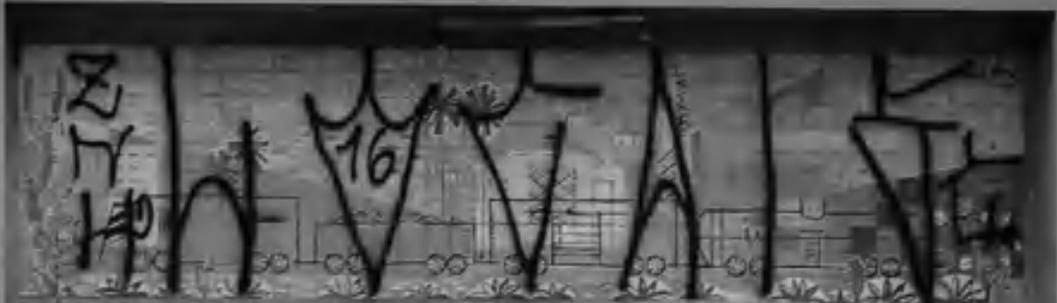
Em 1957, época em que se comemorava os 50 anos da chegada do trem a Campina Grande, a Estação Nova começou a ser construída com o propósito de expandir os serviços ferroviários locais. Foi inaugurada em 1961. Apesar da diminuição no número de cargas a partir da década de 1970, esteve ativa até o final da década de 2000. Localiza-se próxima à Avenida Professor Almeida Barreto, e sua volumetria foi inspirada em uma embarcação típica do Rio São Francisco. Como pode ser visto nas fotografias, manteve-se relativamente bem conservada enquanto ainda possuía uso, entretanto, após ser desativada, a edificação ficou abandonada e vem sofrendo uma série de mutilações que a colocam em um estado preocupante e de alto risco.

Deteriorada em sua maior parte na última década, o prédio da Estação Ferroviária Nova encontra-se em estado precário e alarmante. Abandonada e sem uso, a edificação conta com pichações irregulares, lixiviações e lodo cobrindo a maior parte de sua superfície. Muitas partes de suas seus aspectos físicos estão em acelerado processo de deterioração, internamente e externamente. As mutilações são visíveis tanto nas paredes quanto nos elementos decorativos. Vê-se escombros da edificação por todo o piso dos ambientes internos. Algumas das janelas já não estão mais presentes, outras estão parcialmente quebradas e em estado precário. As lâmpadas das áreas internas principais estão quebradas e deformadas. Nota-se um grave problema de infiltração: algumas das fotos, tiradas em período chuvoso, revelam grandes poças de água no salão interno, e o forro com graves manchas oriundas da infiltração. Trata-se de uma edificação em grave risco de desabar, que reflete a negligência por parte do poder público e da sociedade perante o patrimônio histórico reconhecido e tombado.
