A CONSERVAÇÃO DA ARQUITETURA MODERNA DE CAMPINA GRANDE

A CONSERVAÇÃO DA ARQUITETURA MODERNA DE
CAMPINA GRANDE (1950 – 1960)

Monografia submetida ao curso de Arquitetura e Urbanismo da Universidade Federal de Campina Grande, como requisito à obtenção do título de Bacharel em Arquitetura e Urbanismo.

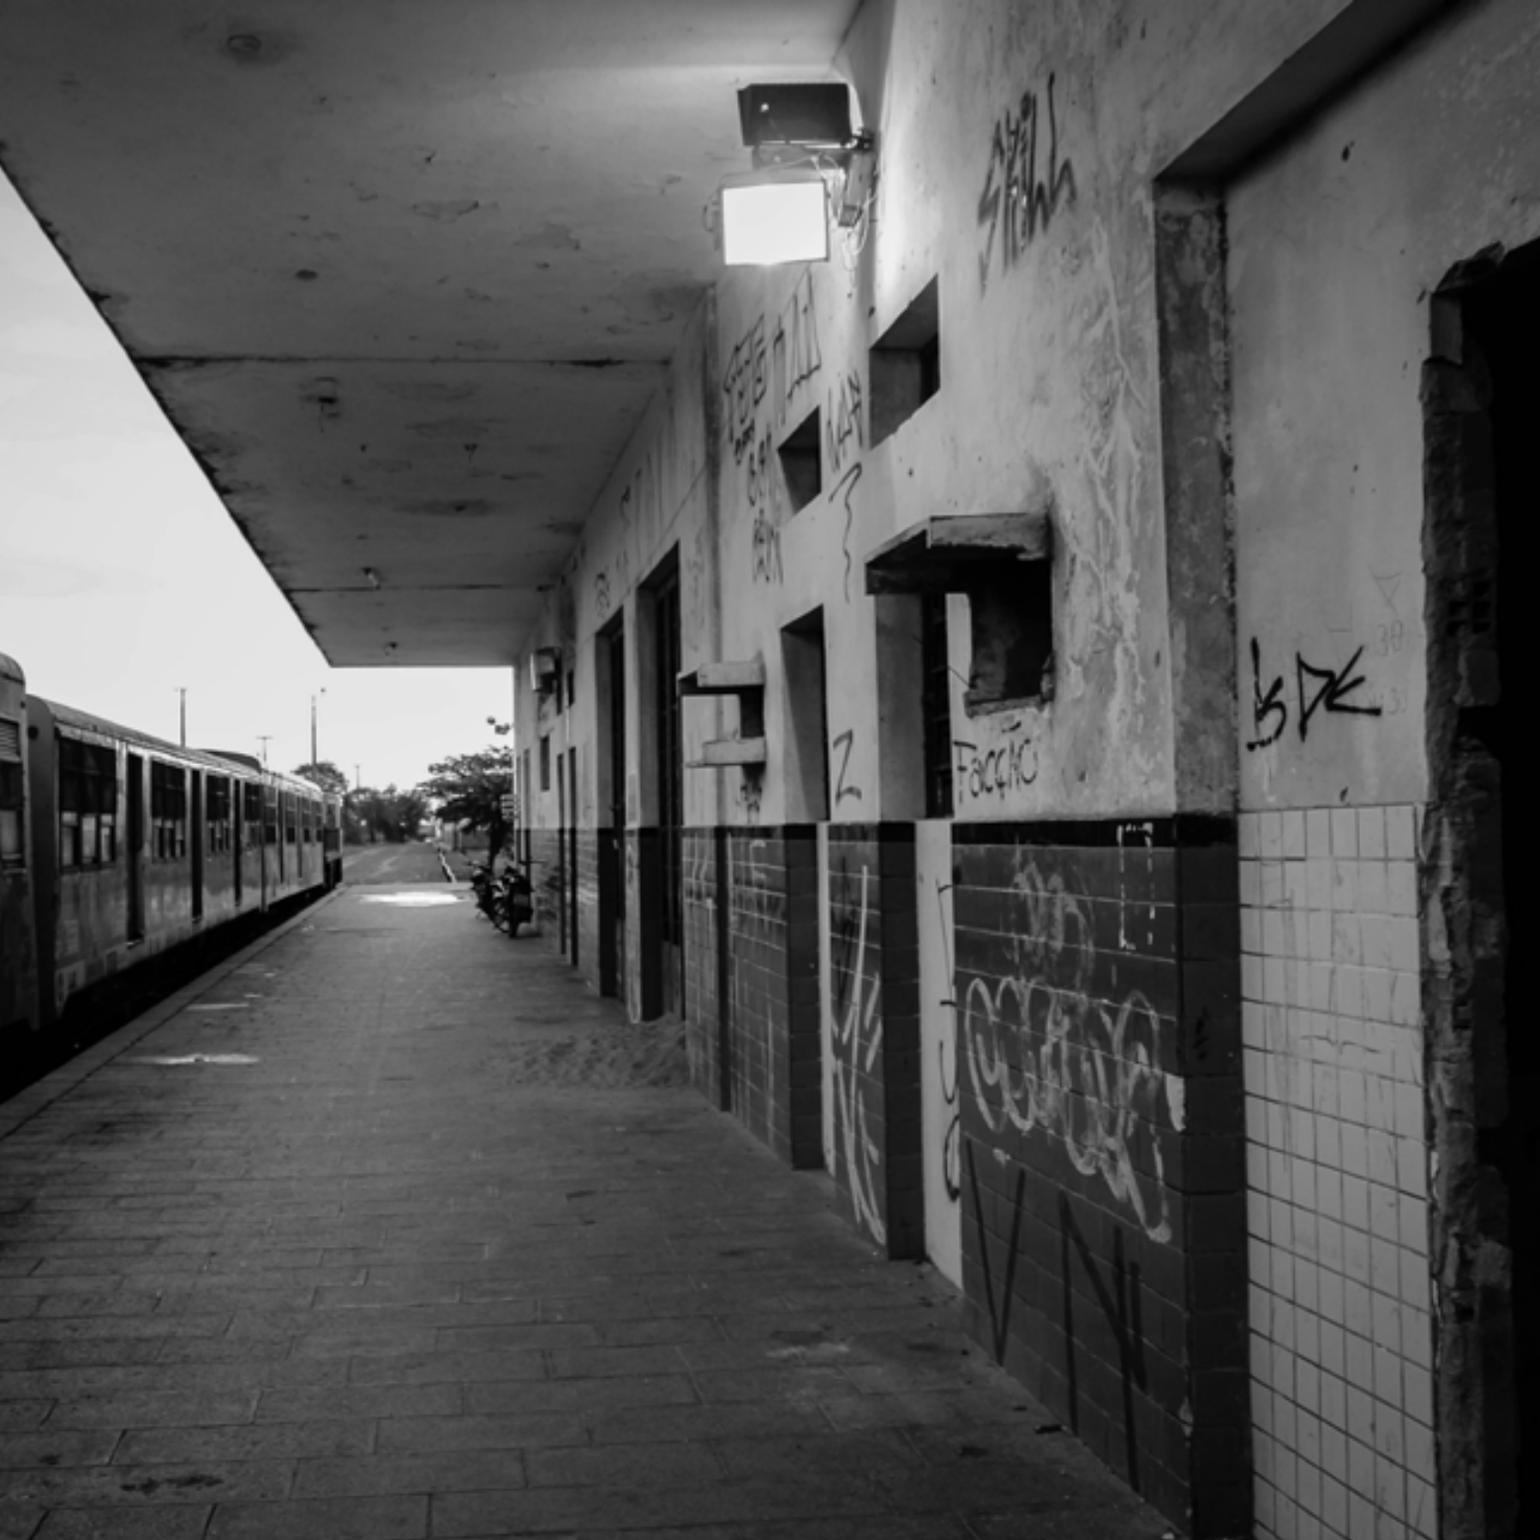
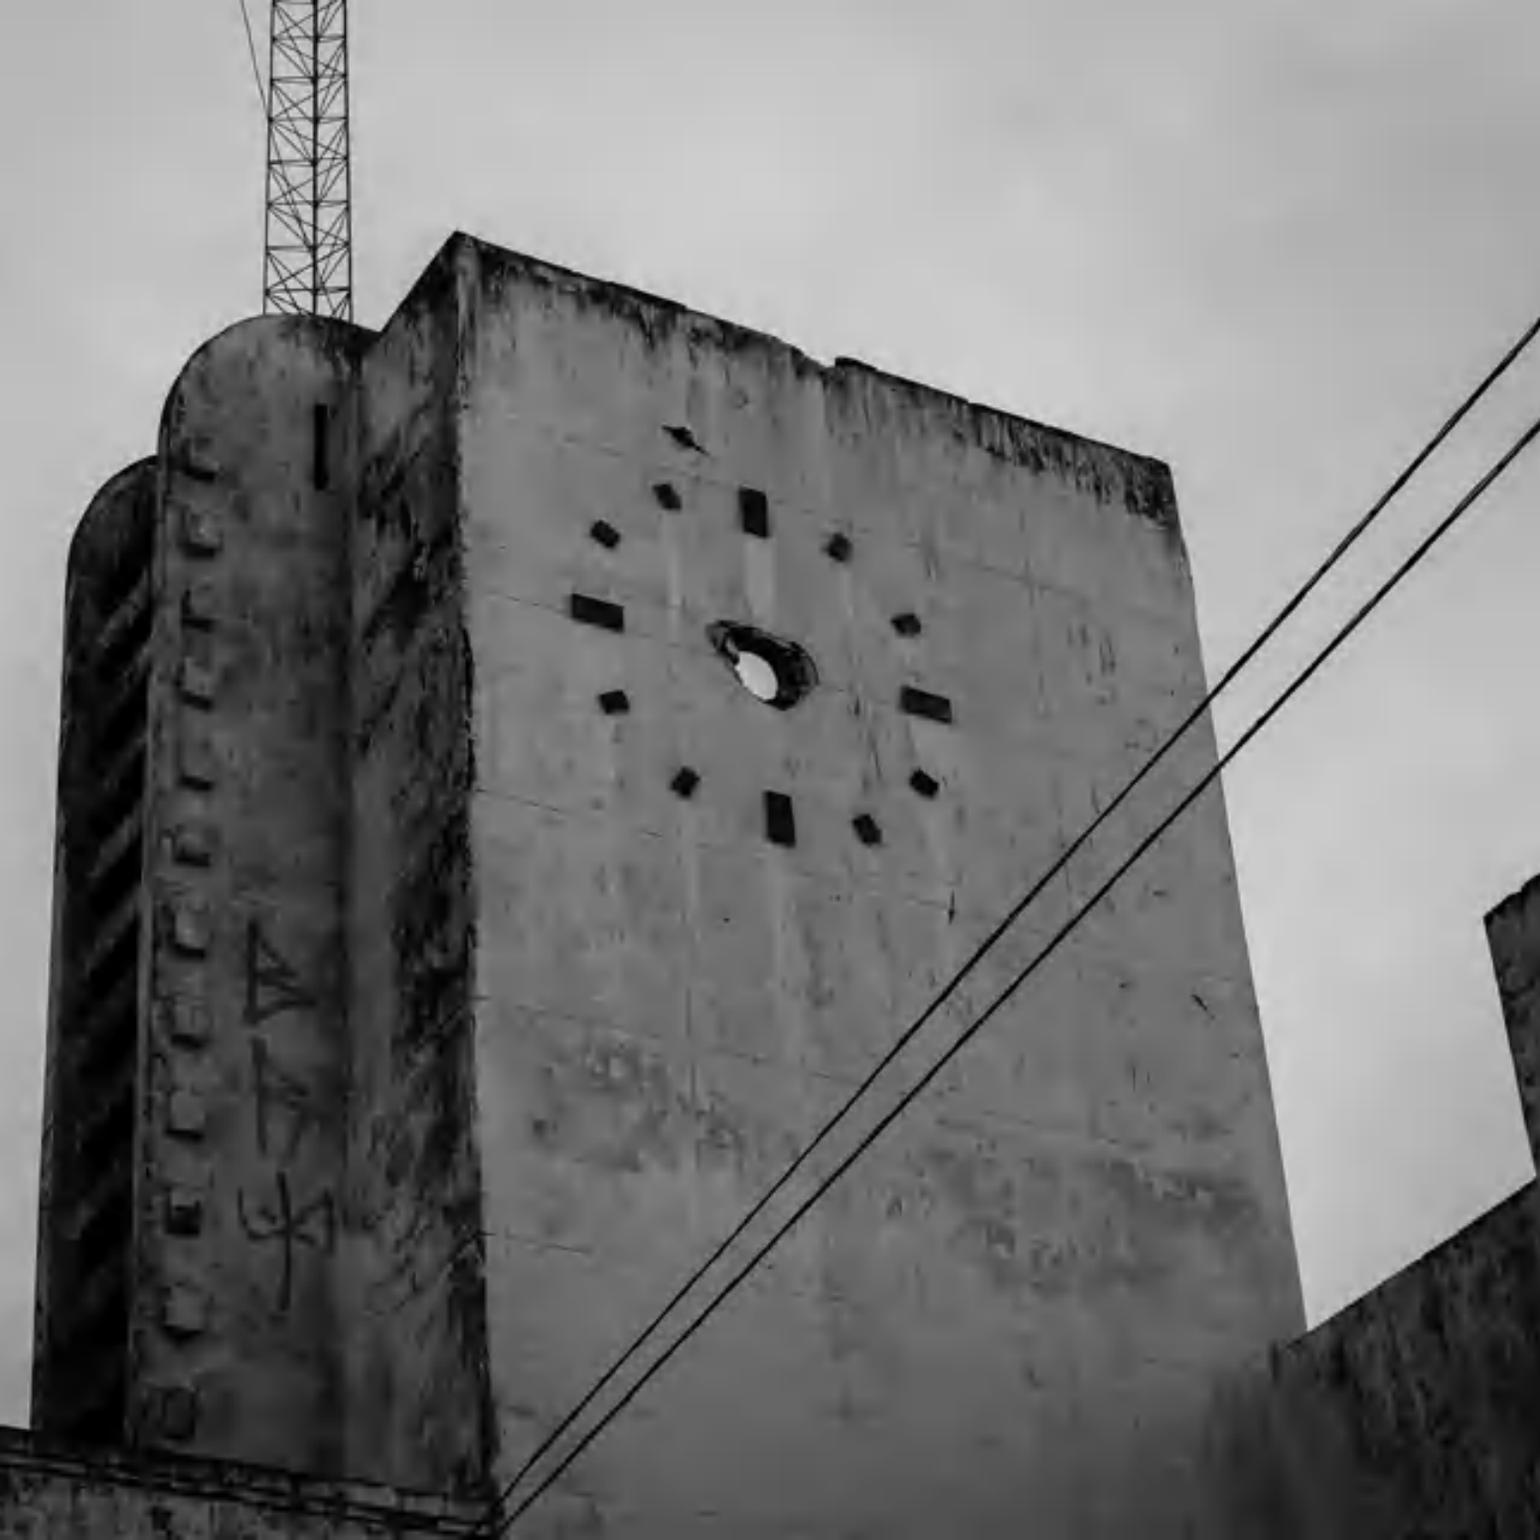
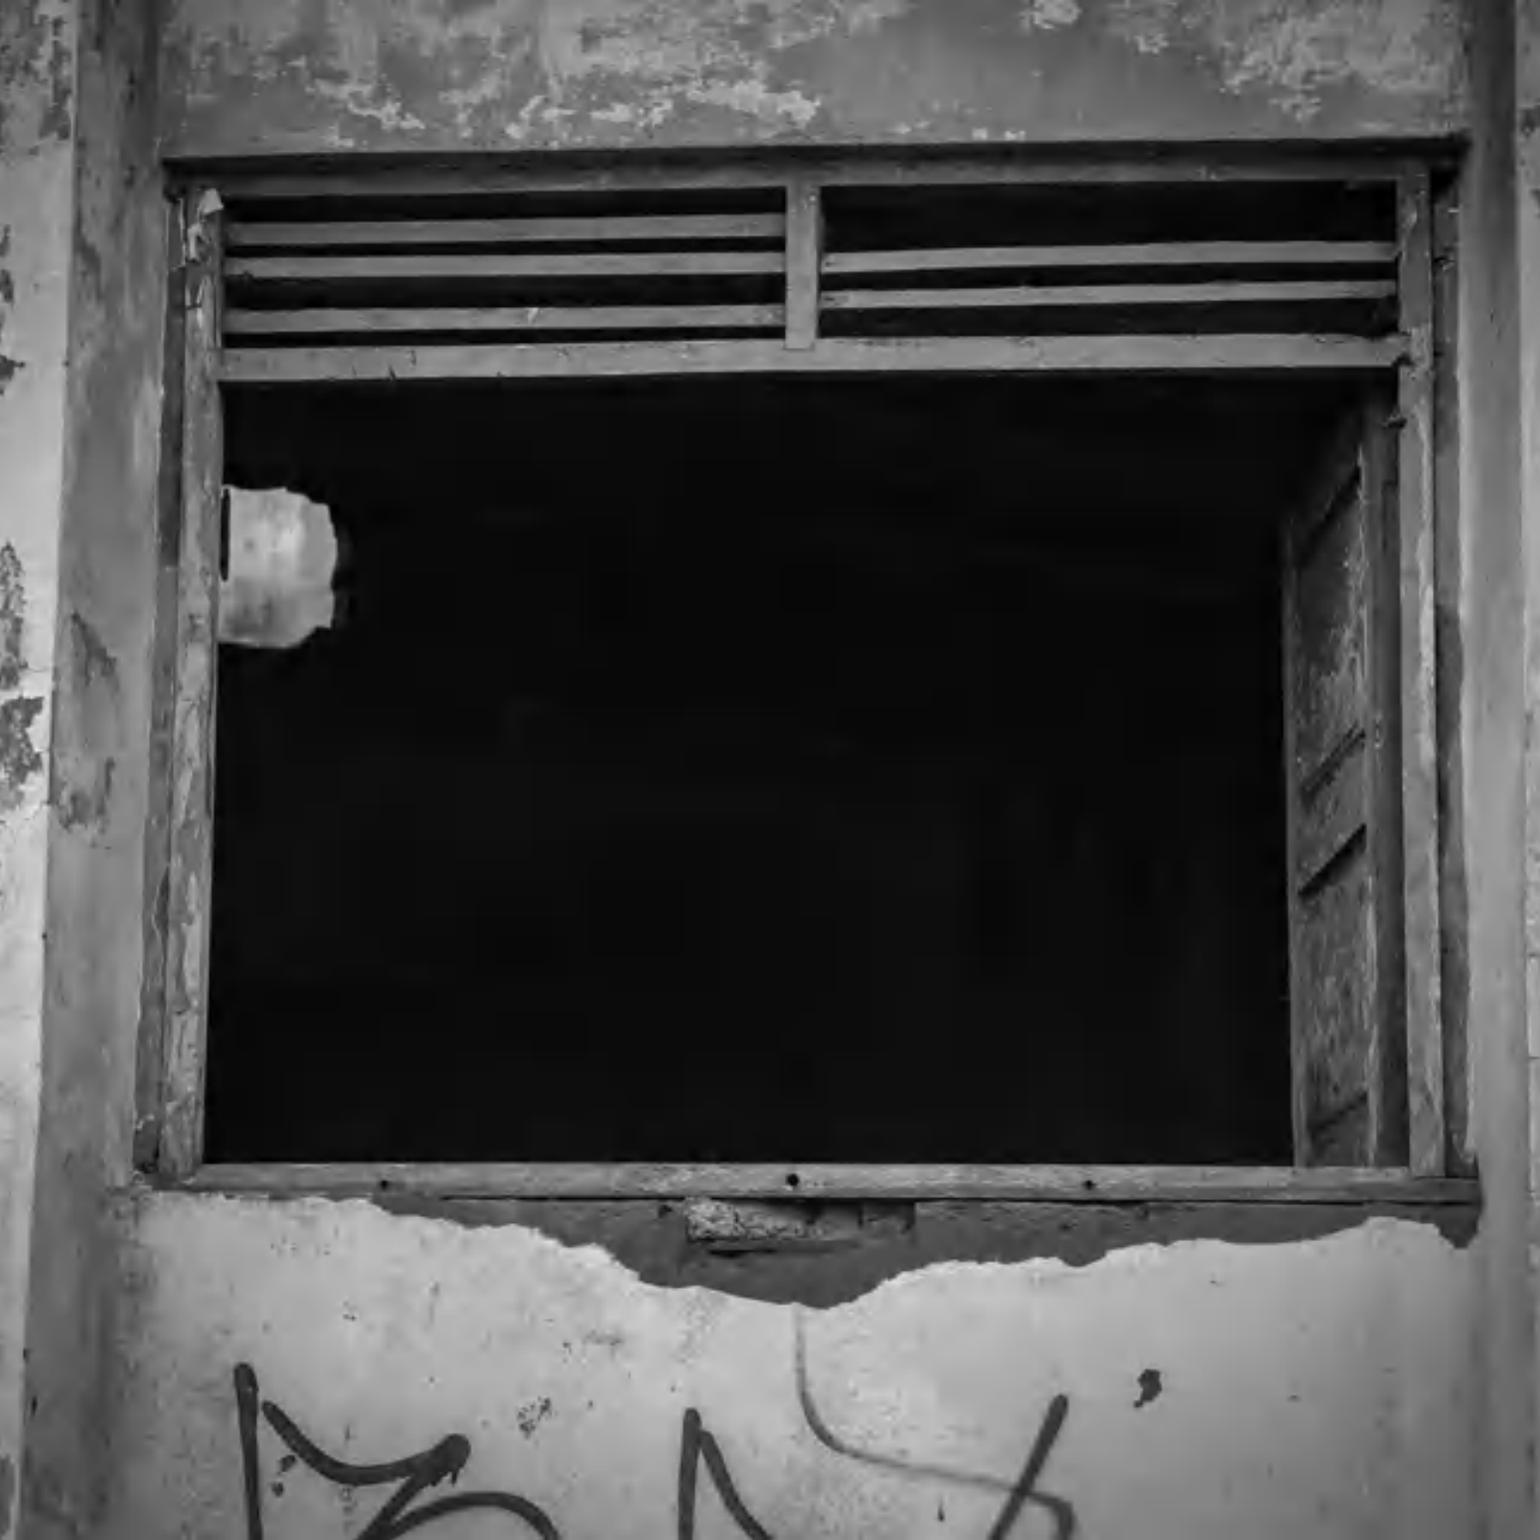
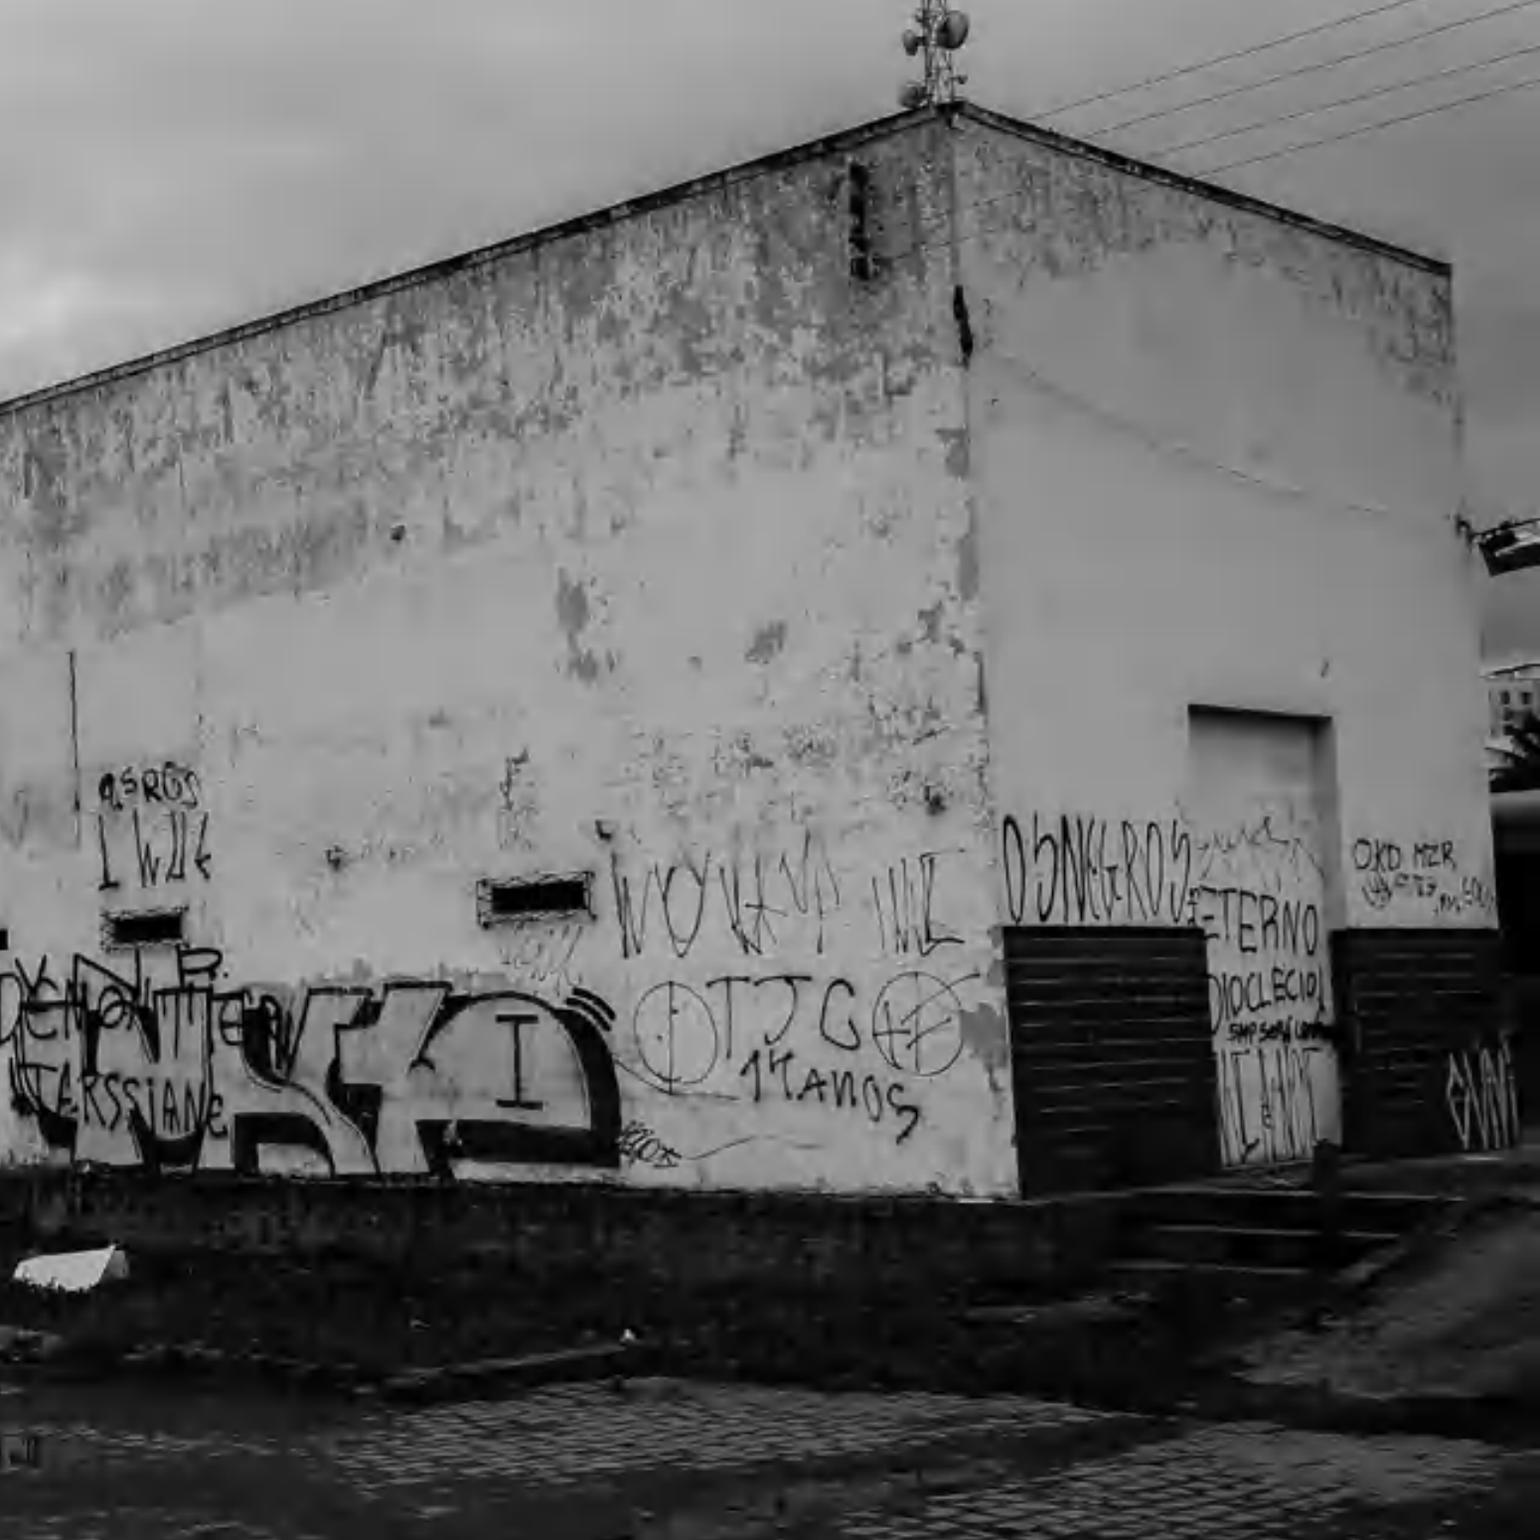
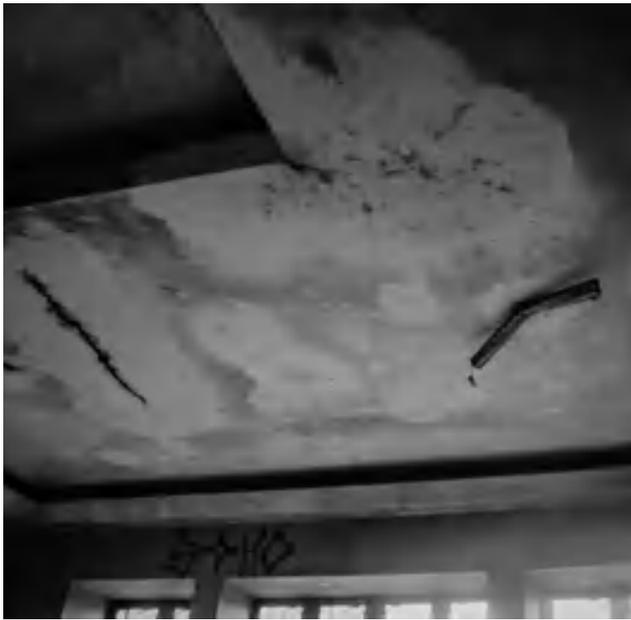
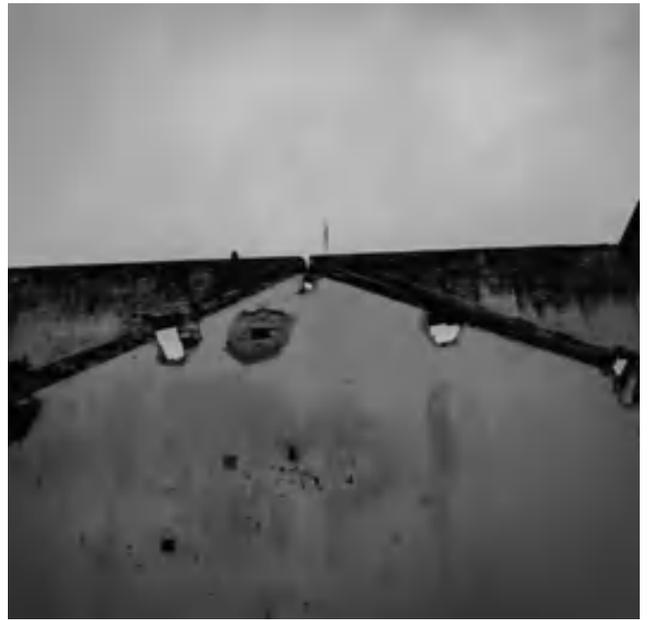
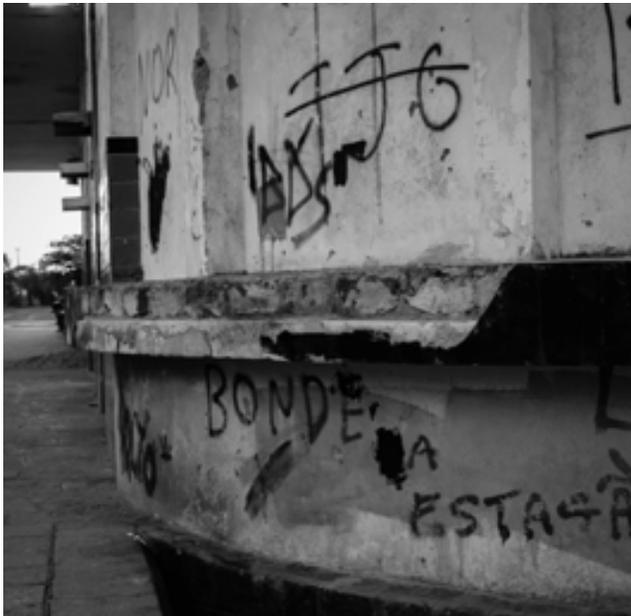
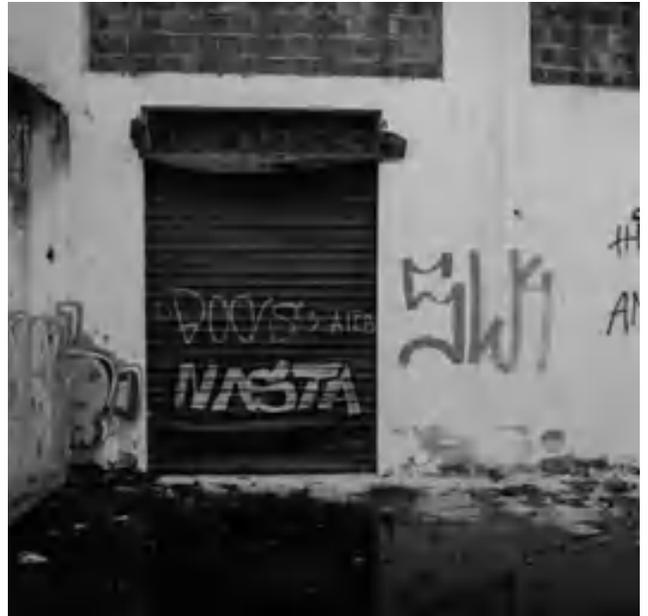
Deteriorada em sua maior parte na última década, o prédio da Estação Ferroviária Nova encontra-se em estado precário e alarmante. Abandonada e sem uso, a edificação conta com pichações irregulares, lixiviações e lodo cobrindo a maior parte de sua superfície. Muitas partes de suas seus aspectos físicos estão em acelerado processo de deterioração, internamente e externamente. As mutilações são visíveis tanto nas paredes quanto nos elementos decorativos. Vê-se escombros da edificação por todo o piso dos ambientes internos. Algumas das janelas já não estão mais presentes, outras estão parcialmente quebradas e em estado precário. As lâmpadas das áreas internas principais estão quebradas e deformadas. Nota-se um grave problema de infiltração: algumas das fotos, tiradas em período chuvoso, revelam grandes poças de água no salão interno, e o forro com graves manchas oriundas da infiltração. Trata-se de uma edificação em grave risco de desabar, que reflete a negligência por parte do poder público e da sociedade perante o patrimônio histórico reconhecido e tombado.

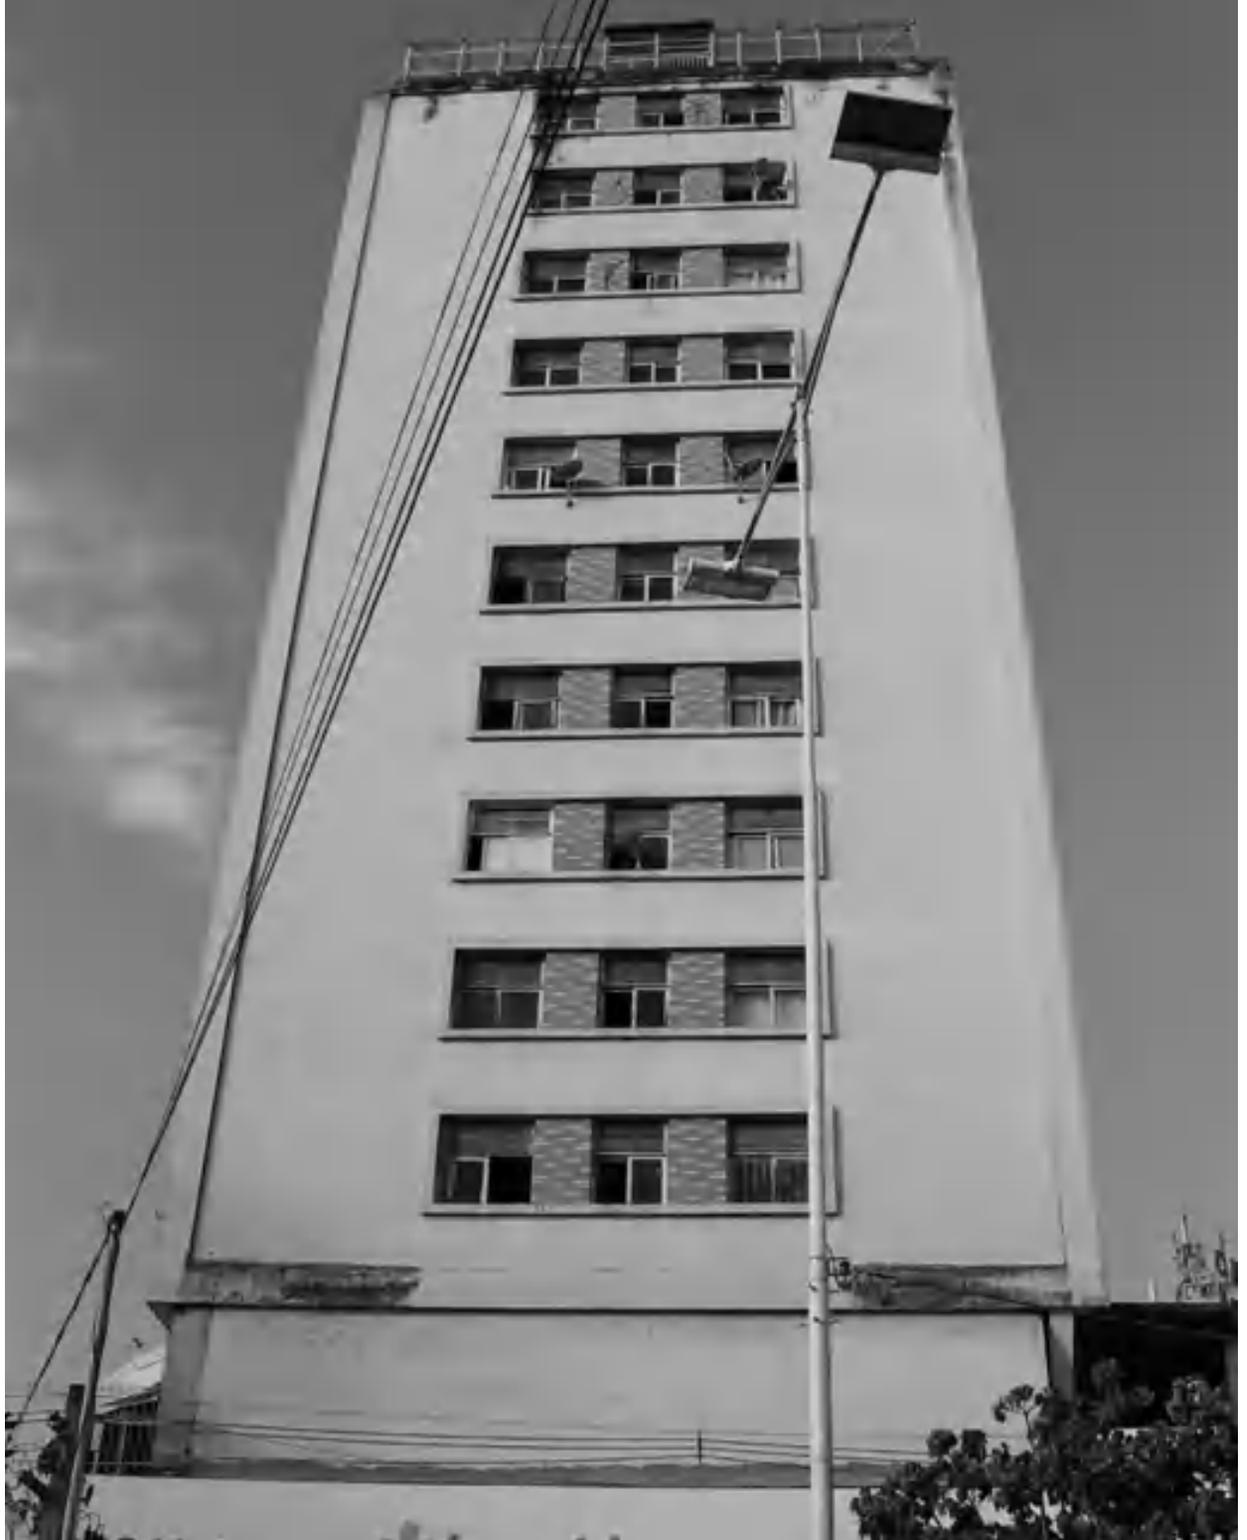
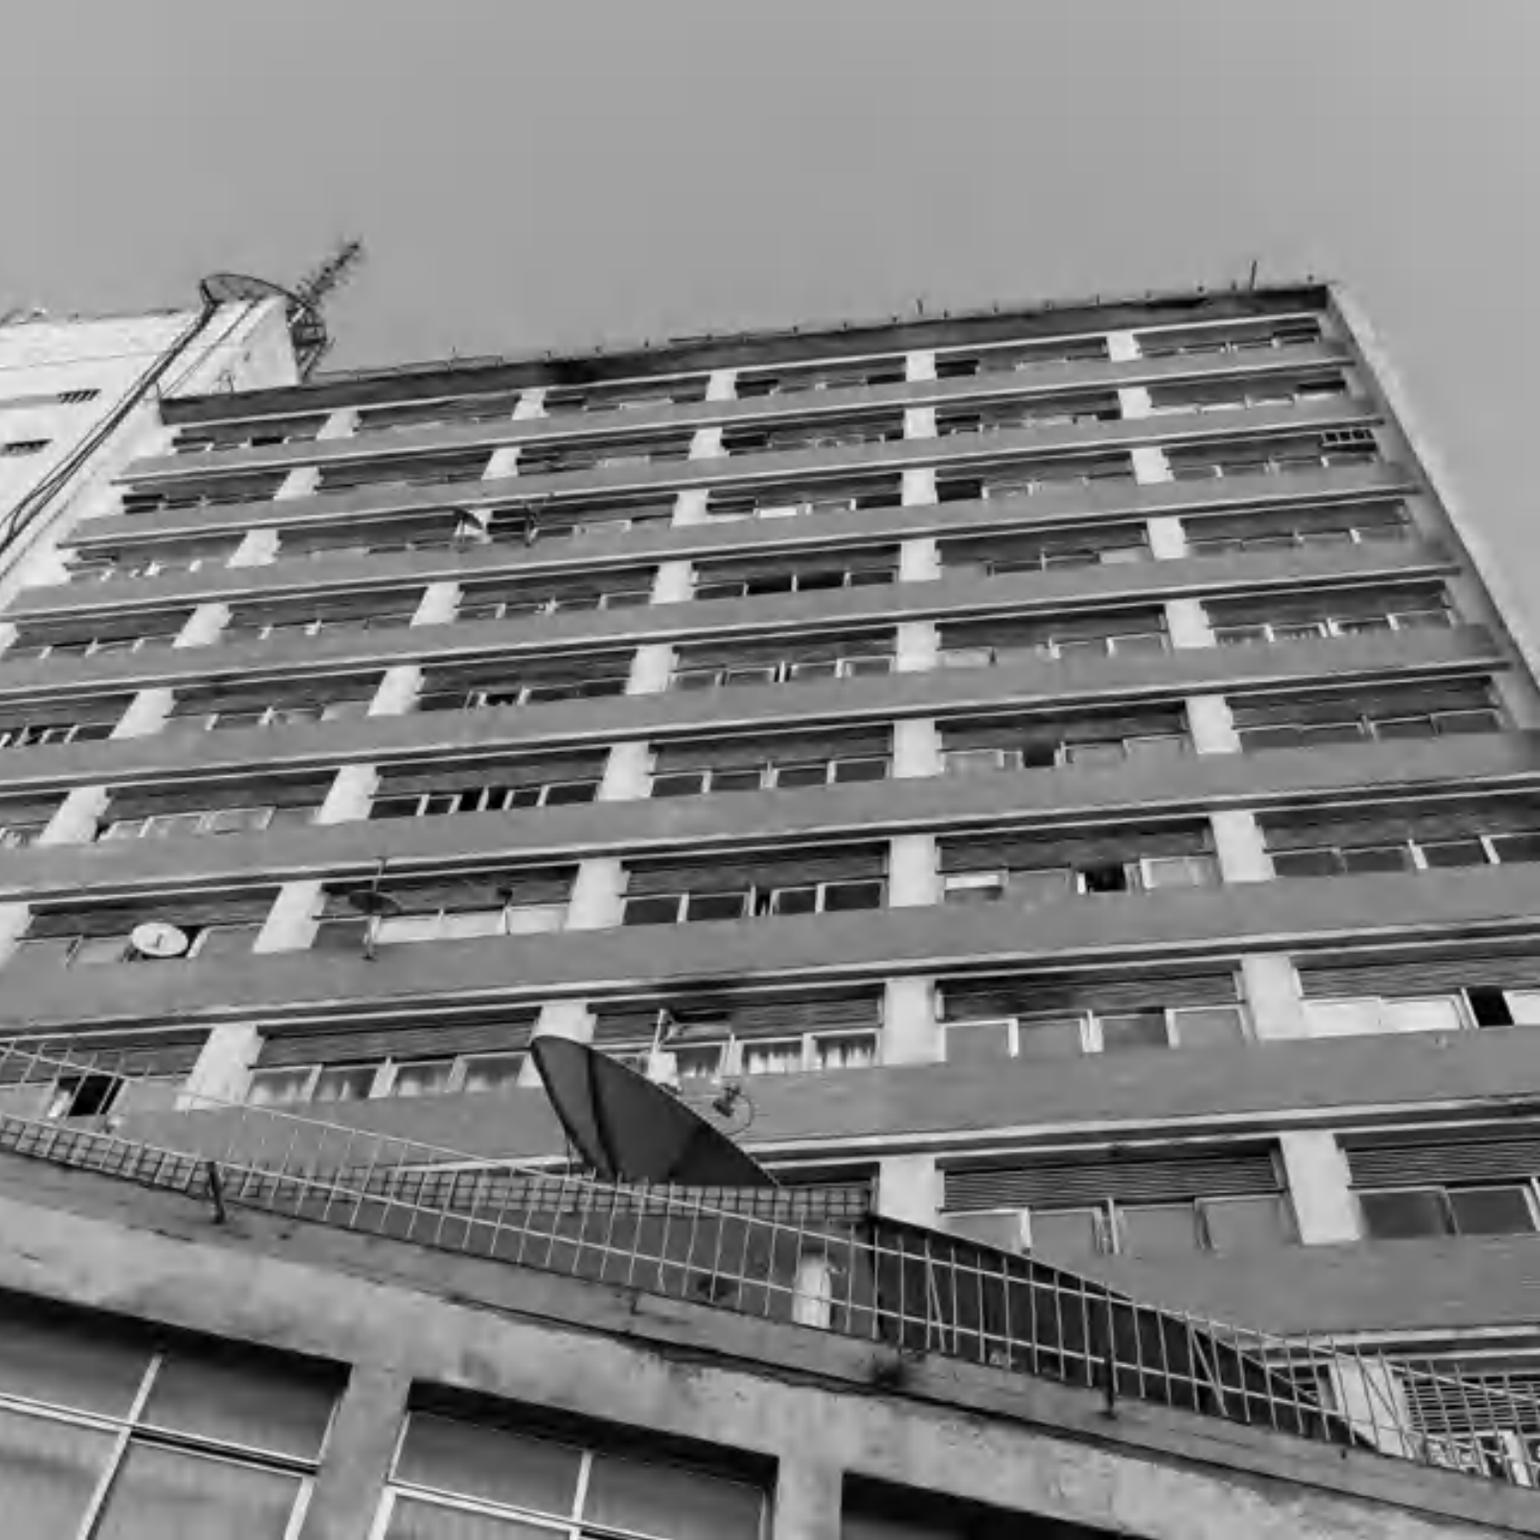
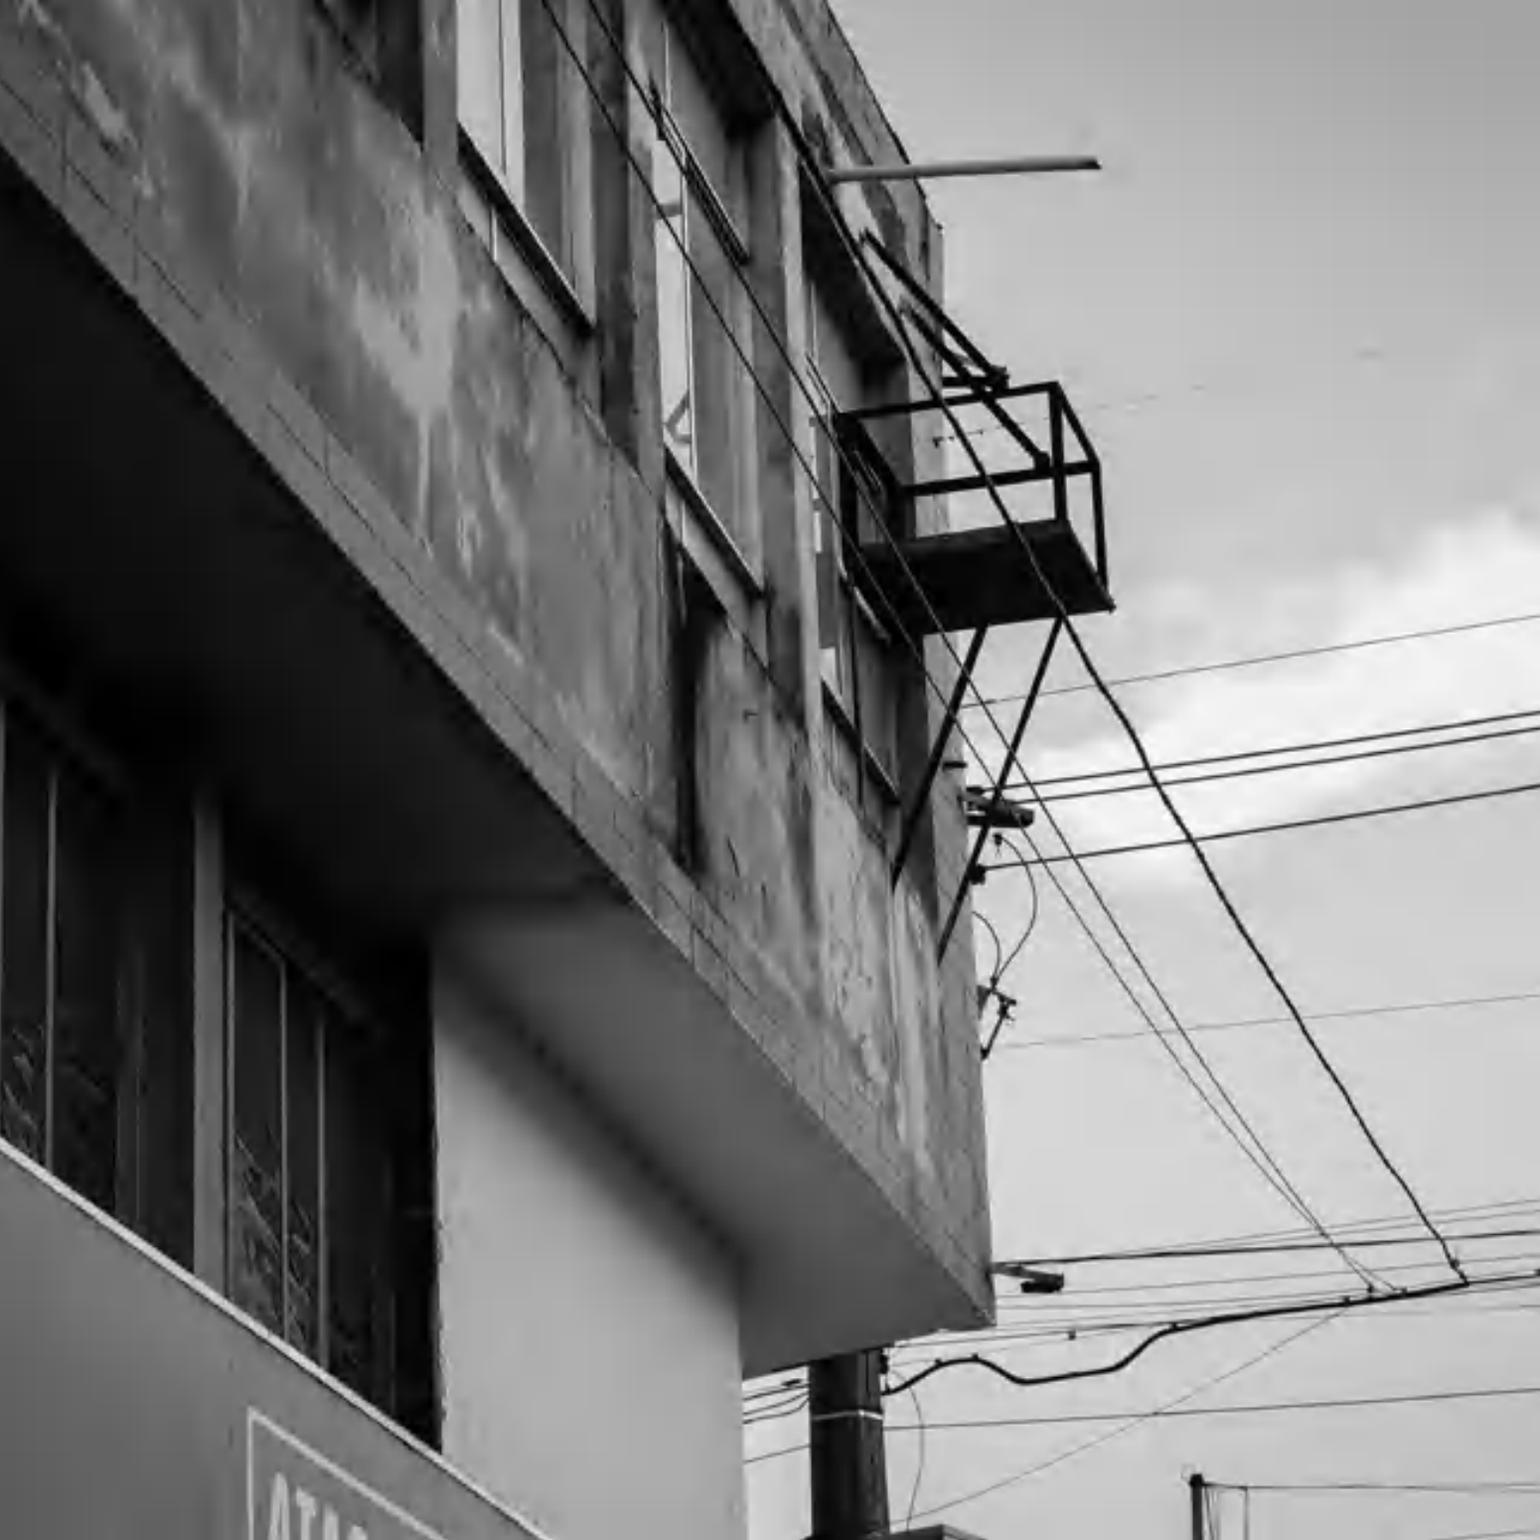
É possível observar através de uma análise comparativa que a janela em fita concebida como um dos cinco pontos da arquitetura moderna por Le Corbusier e inserida estrategicamente no terceiro andar por Hugo Marques na época da inauguração, que soltava o volume vertical do volume horizontal, não existe mais. Hoje nota-se apenas um grande muro opaco, extensão do restante do edifício. O impacto dessa descaracterização implica na extinção da leveza pensada para o projeto. Vítima de vários elementos parasitários, é possível notar grandes placas publicitárias cobrindo a superfície dos pavimentos inferiores, que se somam com instalações de aparelhos condicionadores de ar e subtraem da identidade do edifício. Algumas janelas e trechos do concreto dos andares inferiores apresentam rachaduras, a passagem do tempo é visível na lixiviação presente em trechos do concreto. Em alguns locais o revestimento foi mutilado para a instalação de canos e apoios para fios, que são numerosos e ofuscam a visão do prédio, o que só poderia ser revertido através de uma ação eficaz de conservação urbana integrada. Em geral, o nível de conservação dessa edificação não é bom, e requer maiores cuidados.

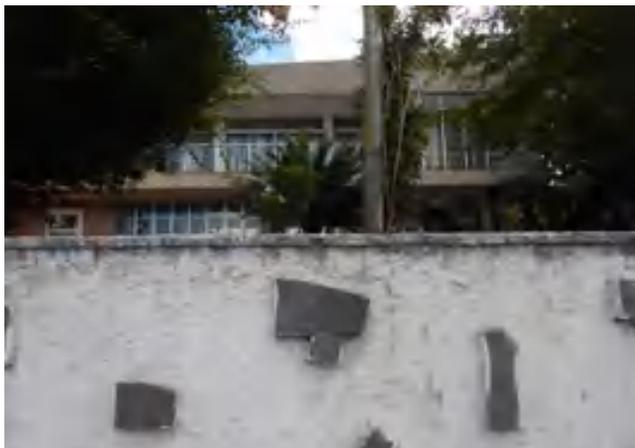
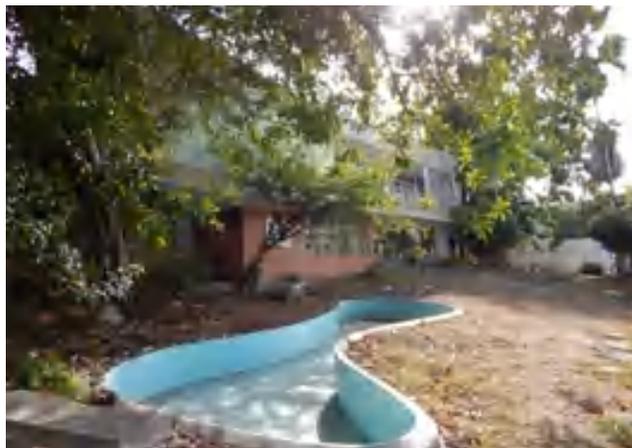
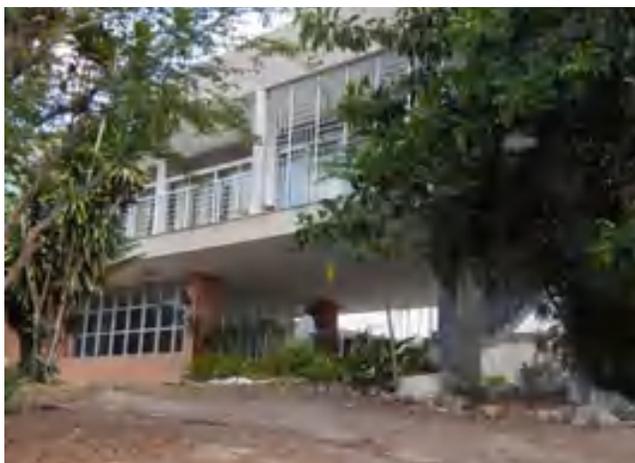
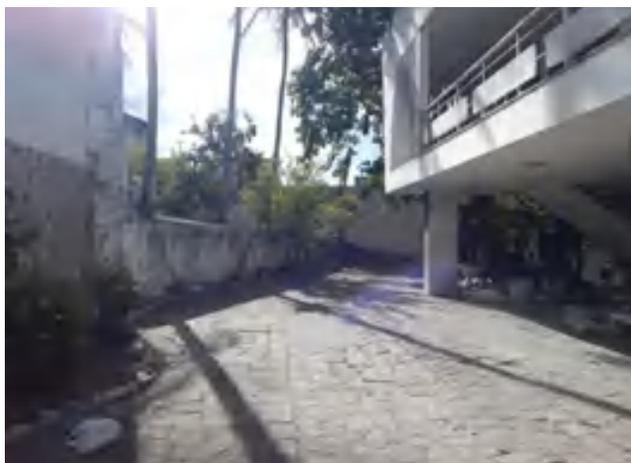
Figuras 13 a 16: Fotografias de análise projetual da Residência Vieira Silva, em 2015. Fonte: Acervo de Alcília Afonso.

Construída em 1957 e projetada pelo arquiteto pernambucano Augusto Reynaldo, a Residência Vieira Silva era a última das 5 casas do estilo moderno construídas pelo arquiteto e conservadas na cidade de Campina Grande. Localizava-se na Rua Raimundo Alves da Silva. Outras edificações campinenses demolidas do arquiteto foram a residência do médico Bezerra de Carvalho (1952) e a Casa Loureiro Celino (1958). Embora fosse uma das residências mais representativas e importantes do estilo na cidade, com traços arquitetônicos originais e únicos, que influenciaram a produção moderna posterior na cidade, a residência foi demolida recentemente, no dia 18 de março de 2017. Trata-se da última grande perda histórica e arquitetônica que Campina sofreu, e seu lamentável acontecimento apenas reforça o quanto a cidade precisa rever sua política de conservação e reconhecer seu próprio e valioso patrimônio histórico e cultural.

A residência, que recentemente possuía uso de serviço como escritório de advocacia, foi vendida e, em seguida, demolida, na noite de 18 de março de 2017, sem nenhum aviso prévio e sem o conhecimento de qualquer órgão responsável pela proteção do patrimônio público. A casa estava em processo de tombamento, que não foi levado adiante pela IPHAEP, embora os atuais integrantes do órgão reconheçam o enorme valor histórico agregado à casa, e que o processo de tombamento deveria ter sido concluído. Hoje já não resta mais nada da edificação, e como diz Amorim (2007), essas mortes prematuras despertam frustrações inconsoláveis, especialmente quando há a exposição pública do “corpo jacente”, como foi o caso. Nas semanas seguintes, houve forte comoção da sociedade como um todo em relação à perda que a cidade sofreu, e a demolição da casa serve como alerta para a necessidade de se ampliar a educação patrimonial no município e de se preocupar mais com a história e a memória coletiva da cidade.
