A CONSERVAÇÃO DA ARQUITETURA MODERNA DE CAMPINA GRANDE

A CONSERVAÇÃO DA ARQUITETURA MODERNA DE
CAMPINA GRANDE (1950 – 1960)

Monografia submetida ao curso de Arquitetura e Urbanismo da Universidade Federal de Campina Grande, como requisito à obtenção do título de Bacharel em Arquitetura e Urbanismo.

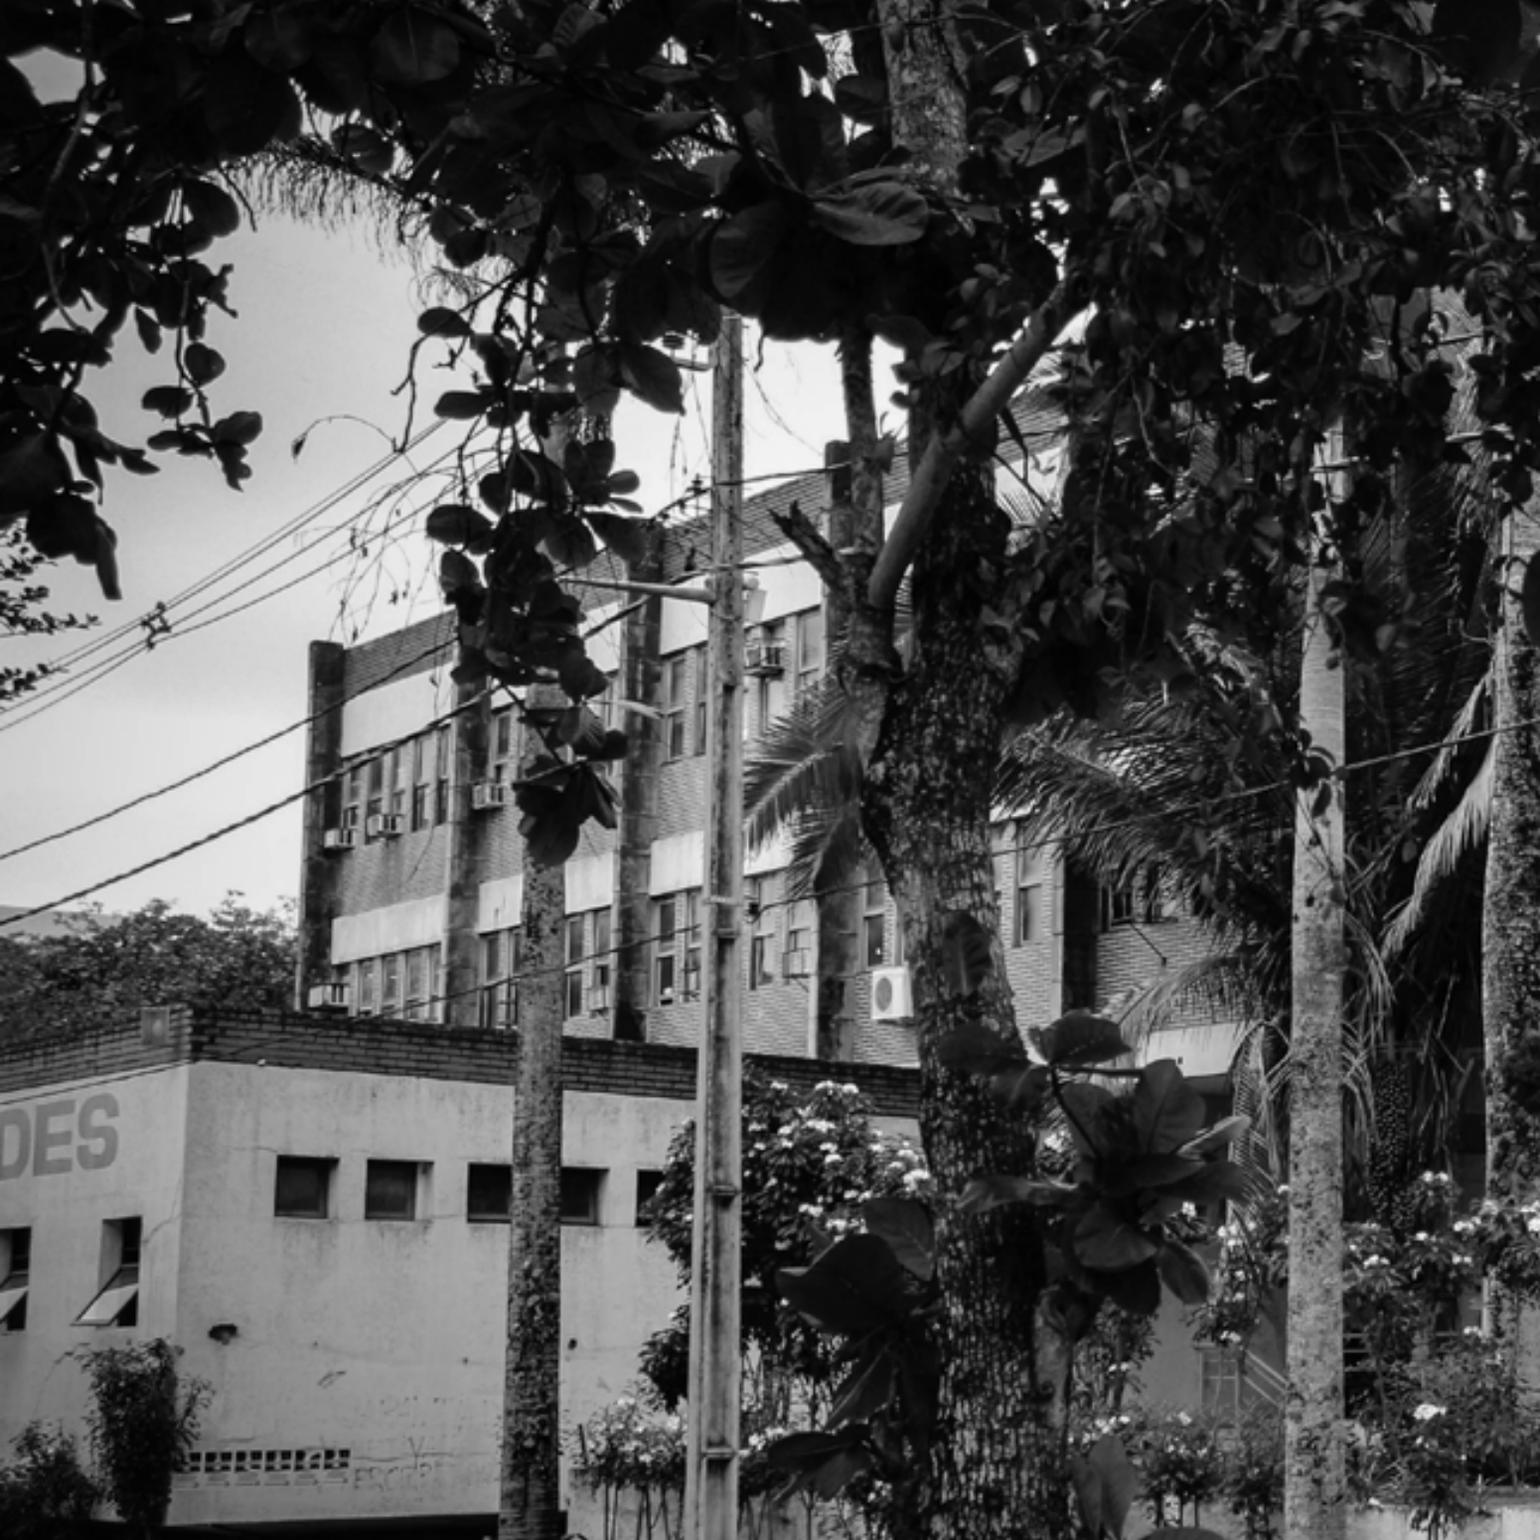
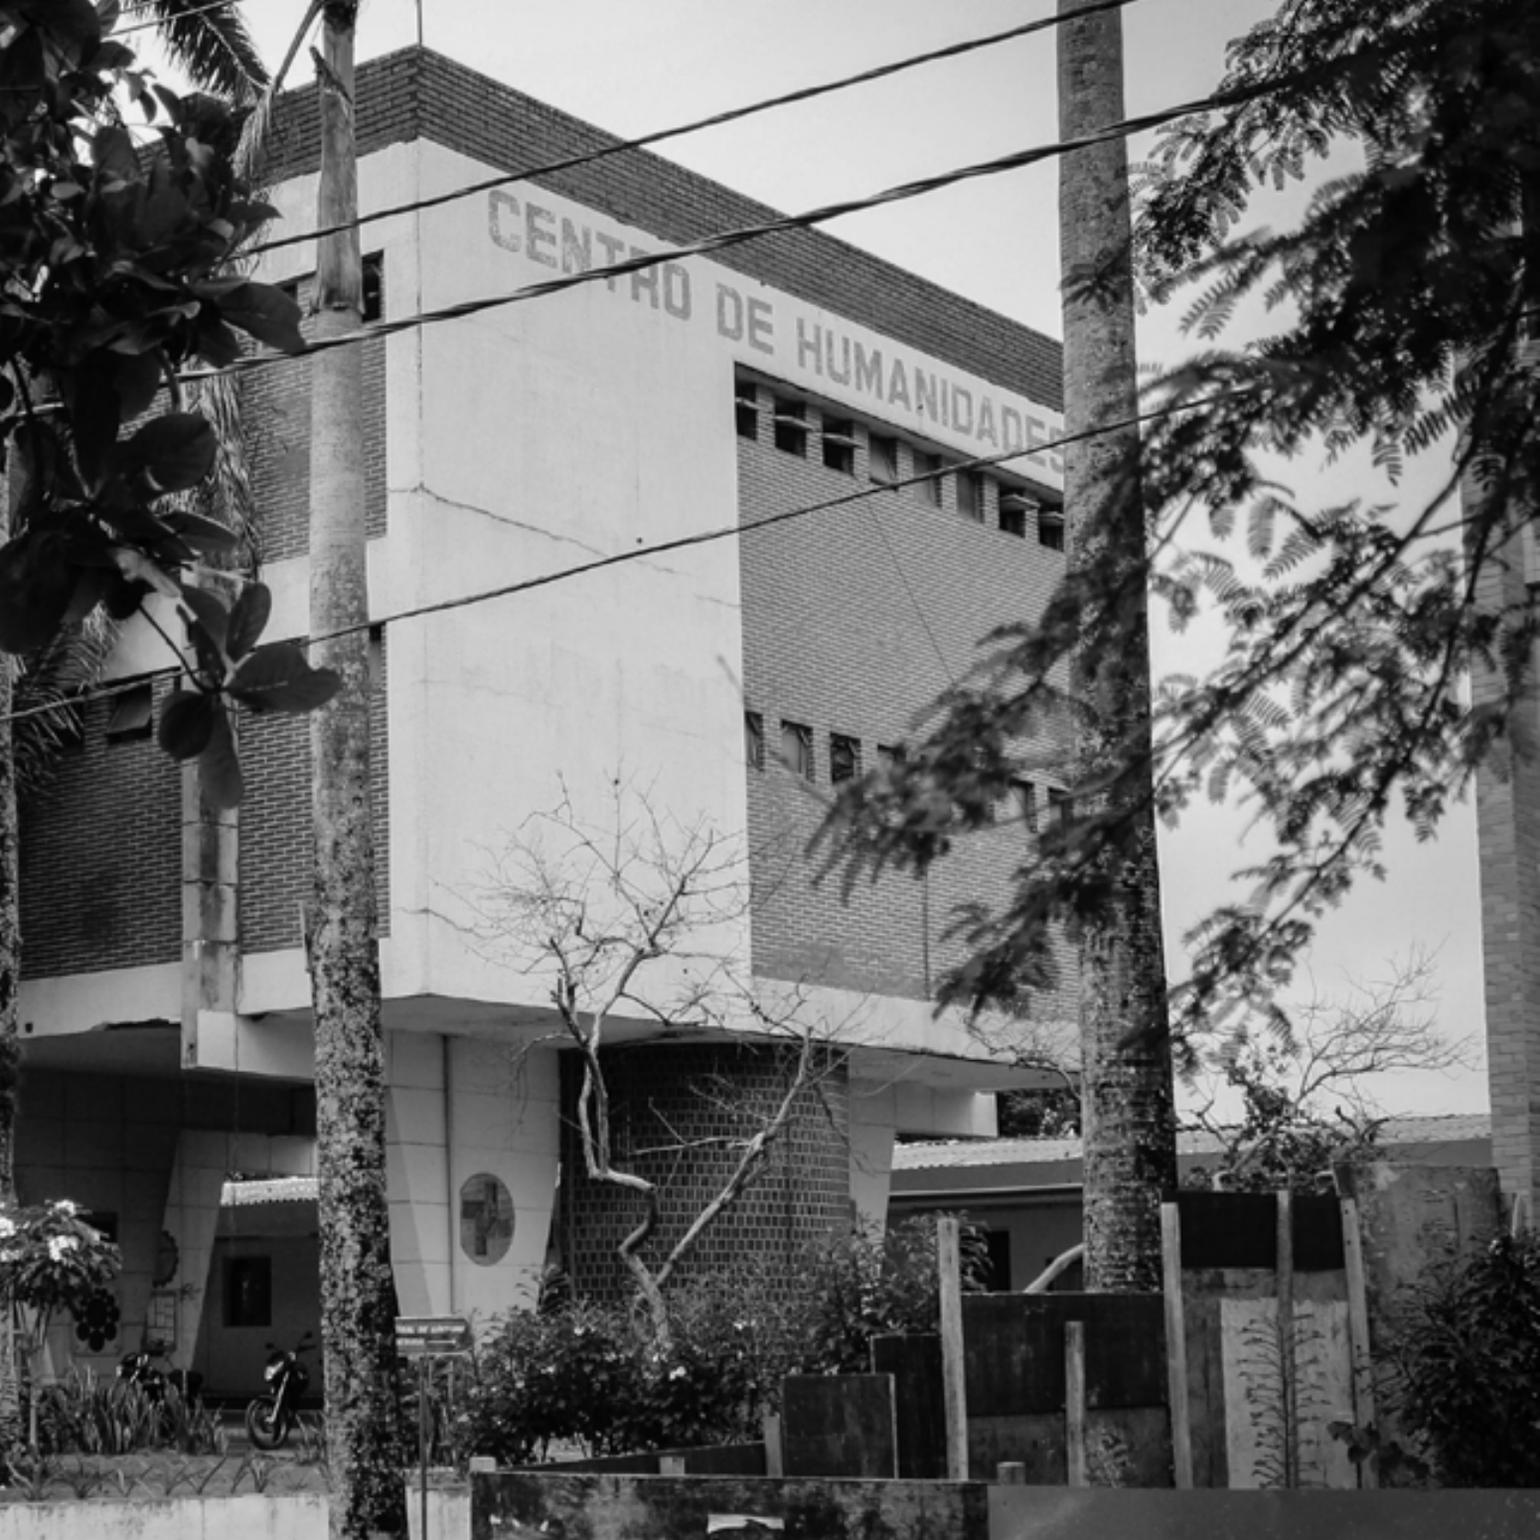
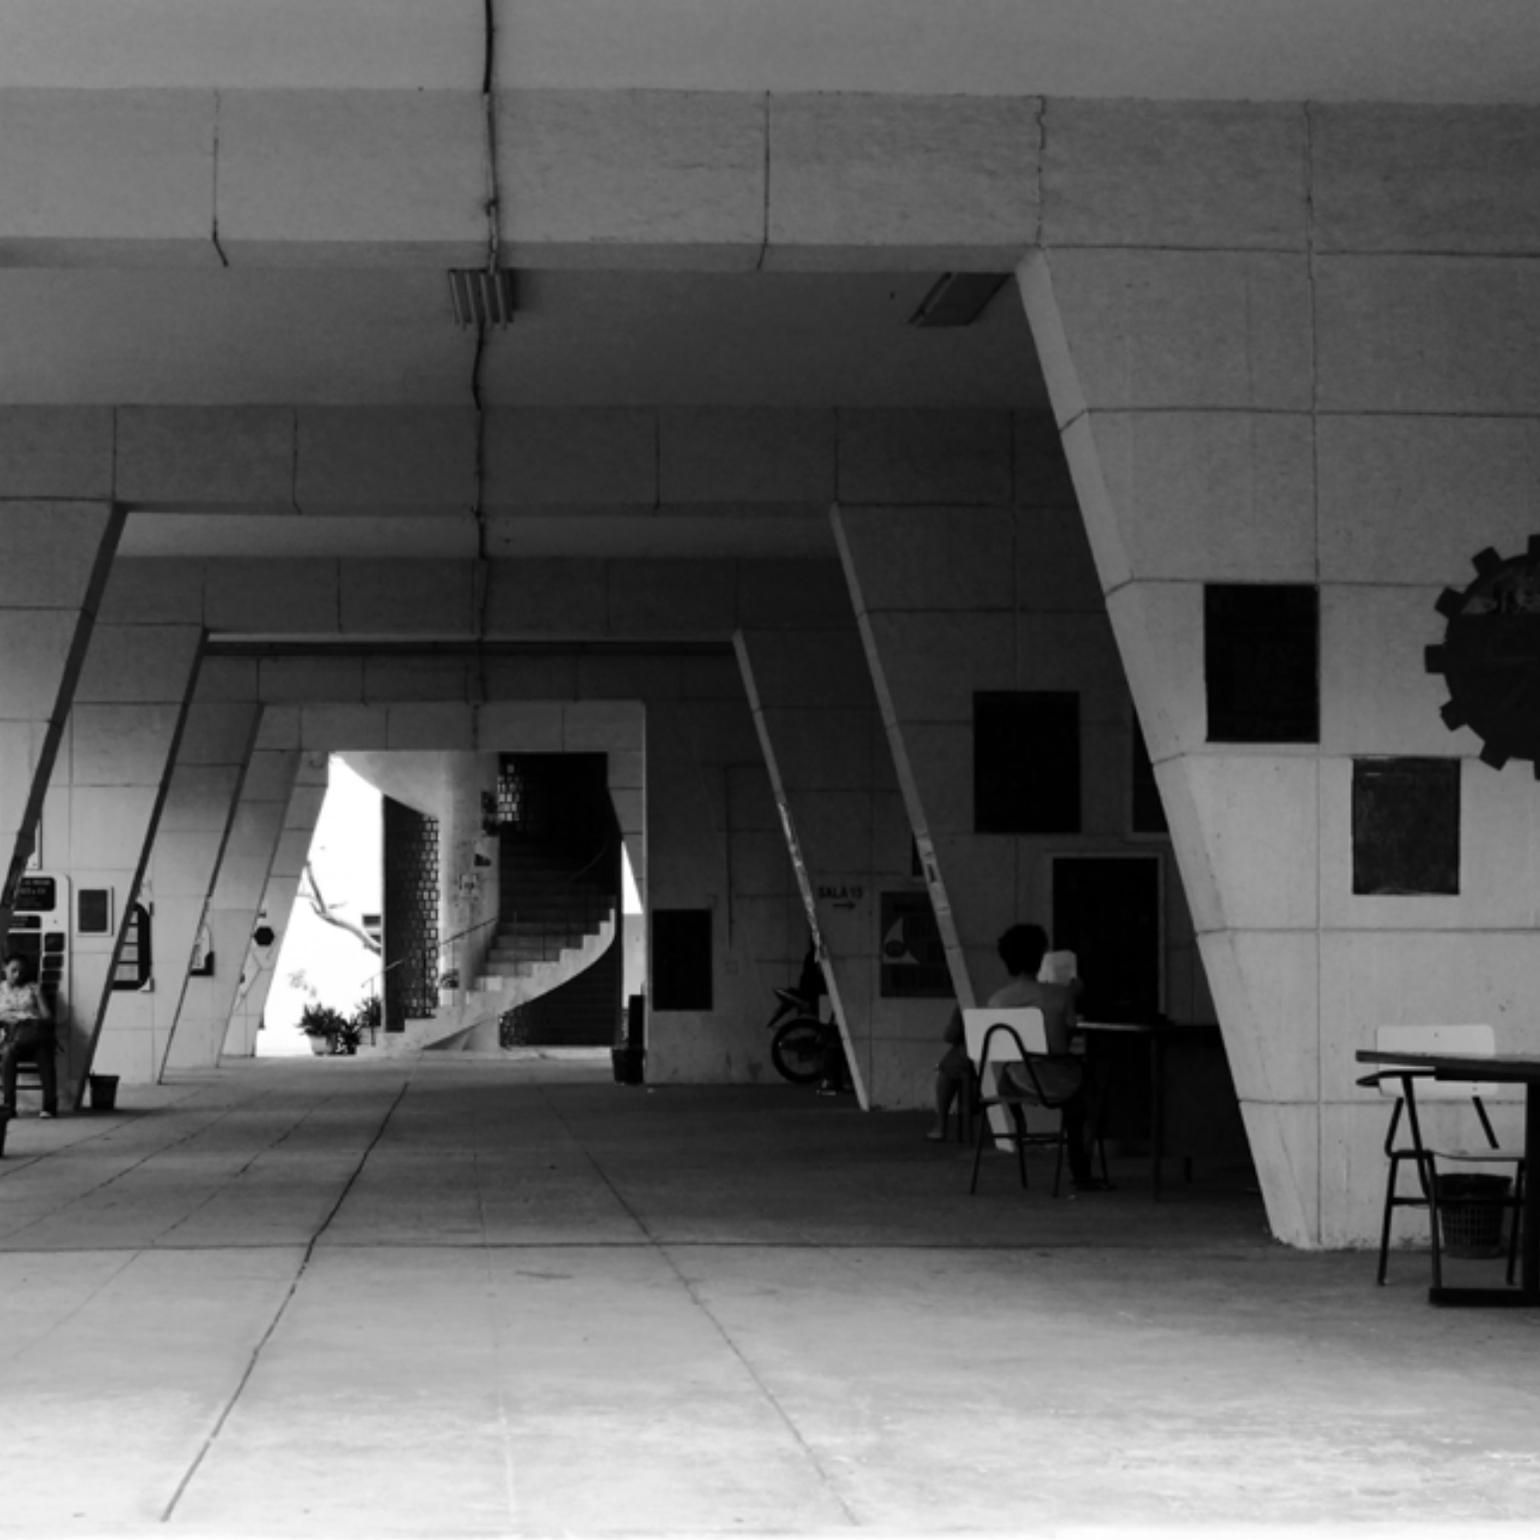
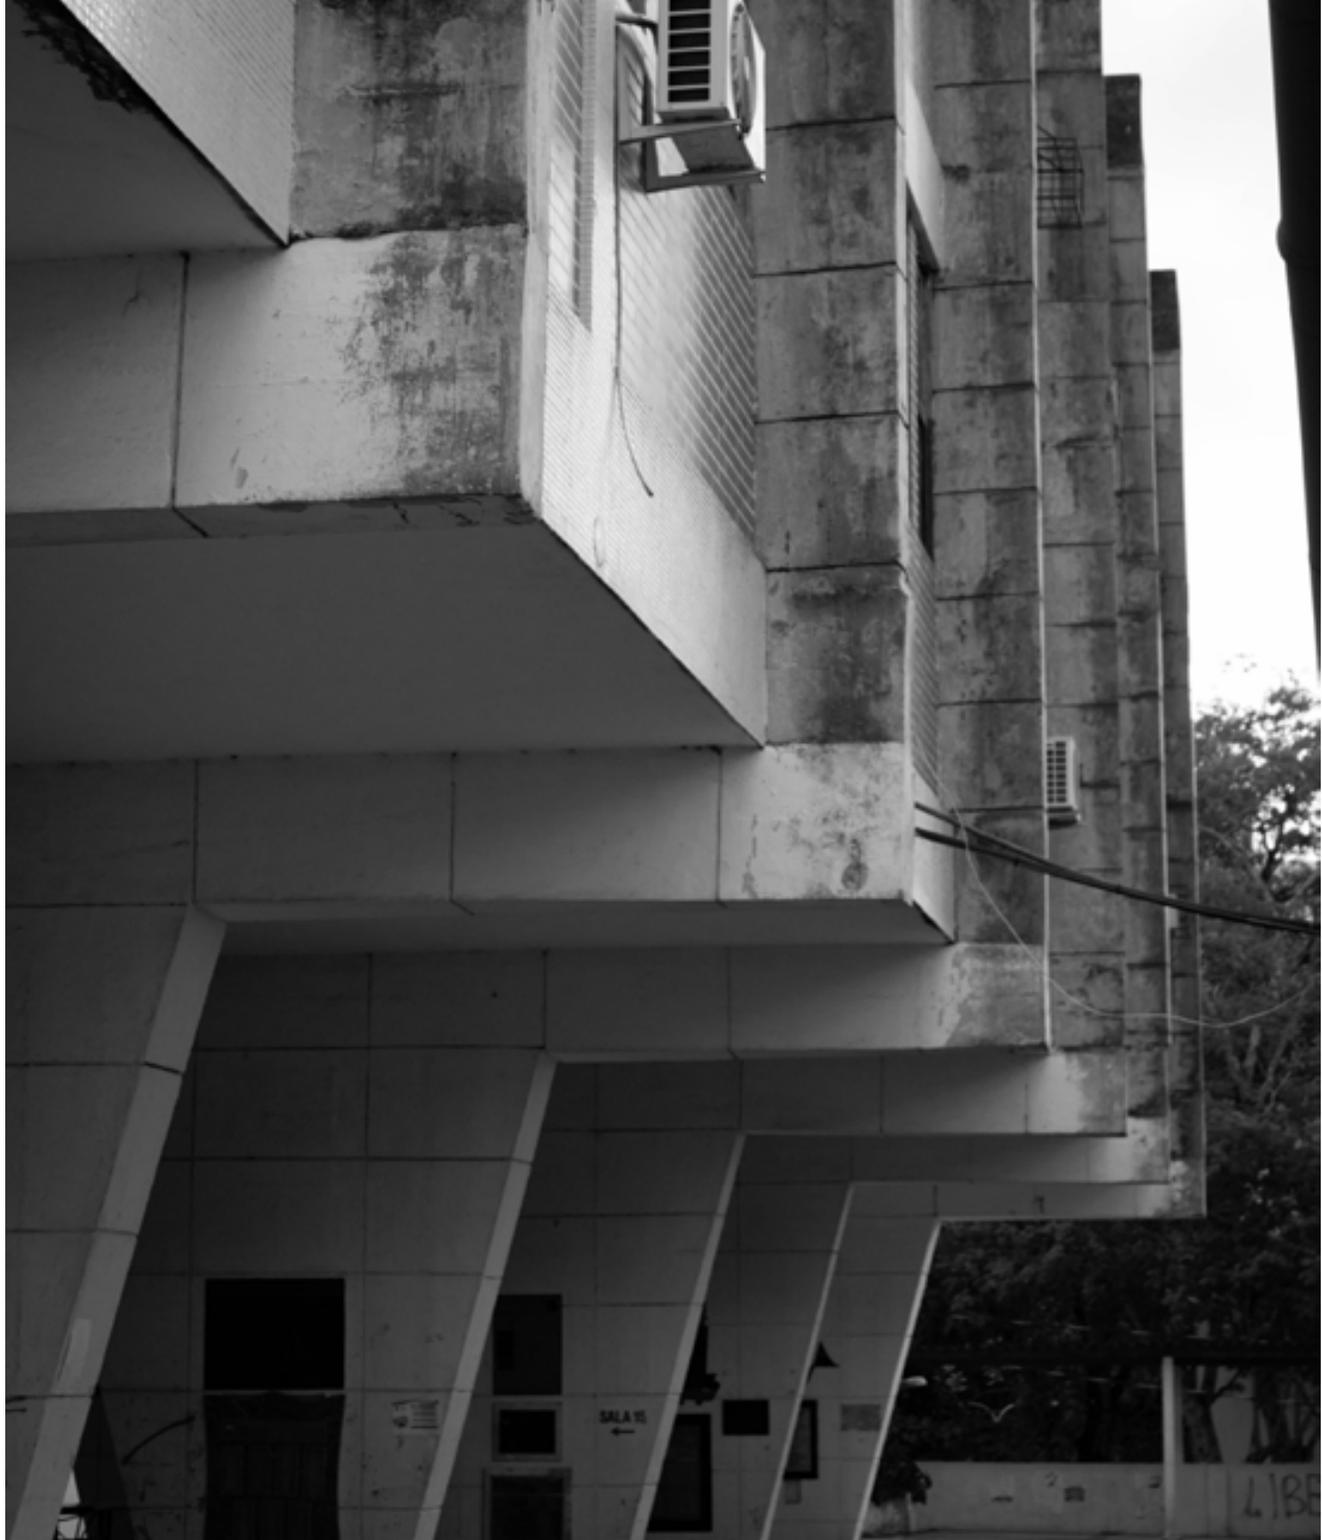
A Escola Politécnica da Universidade da Paraíba, atual Centro de Humanidades da UFCG, mantém sua volumetria inalterada, porém, seu entorno foi bastante modificado, e a implementação descuidada de condicionadores de ar trouxeram ao edifício perdas em sua caracterização. Uma de suas paredes foi mutilada apenas para a instalação de cabos de aparelhos de condicionadores de ar. Nota-se mutilações pontuais em lugares específicos da edificação, problemas relacionados a infiltrações de água da chuva em uma de suas extremidades, e pichações na área interna da escadaria. A passagem do tempo é visível através da pátina nas estruturas externas de concreto aparente. Entretanto, no quadro geral, a edificação se encontra em um bom estado de conservação.
