A CONSERVAÇÃO DA ARQUITETURA MODERNA DE CAMPINA GRANDE

A CONSERVAÇÃO DA ARQUITETURA MODERNA DE
CAMPINA GRANDE (1950 – 1960)

Monografia submetida ao curso de Arquitetura e Urbanismo da Universidade Federal de Campina Grande, como requisito à obtenção do título de Bacharel em Arquitetura e Urbanismo.

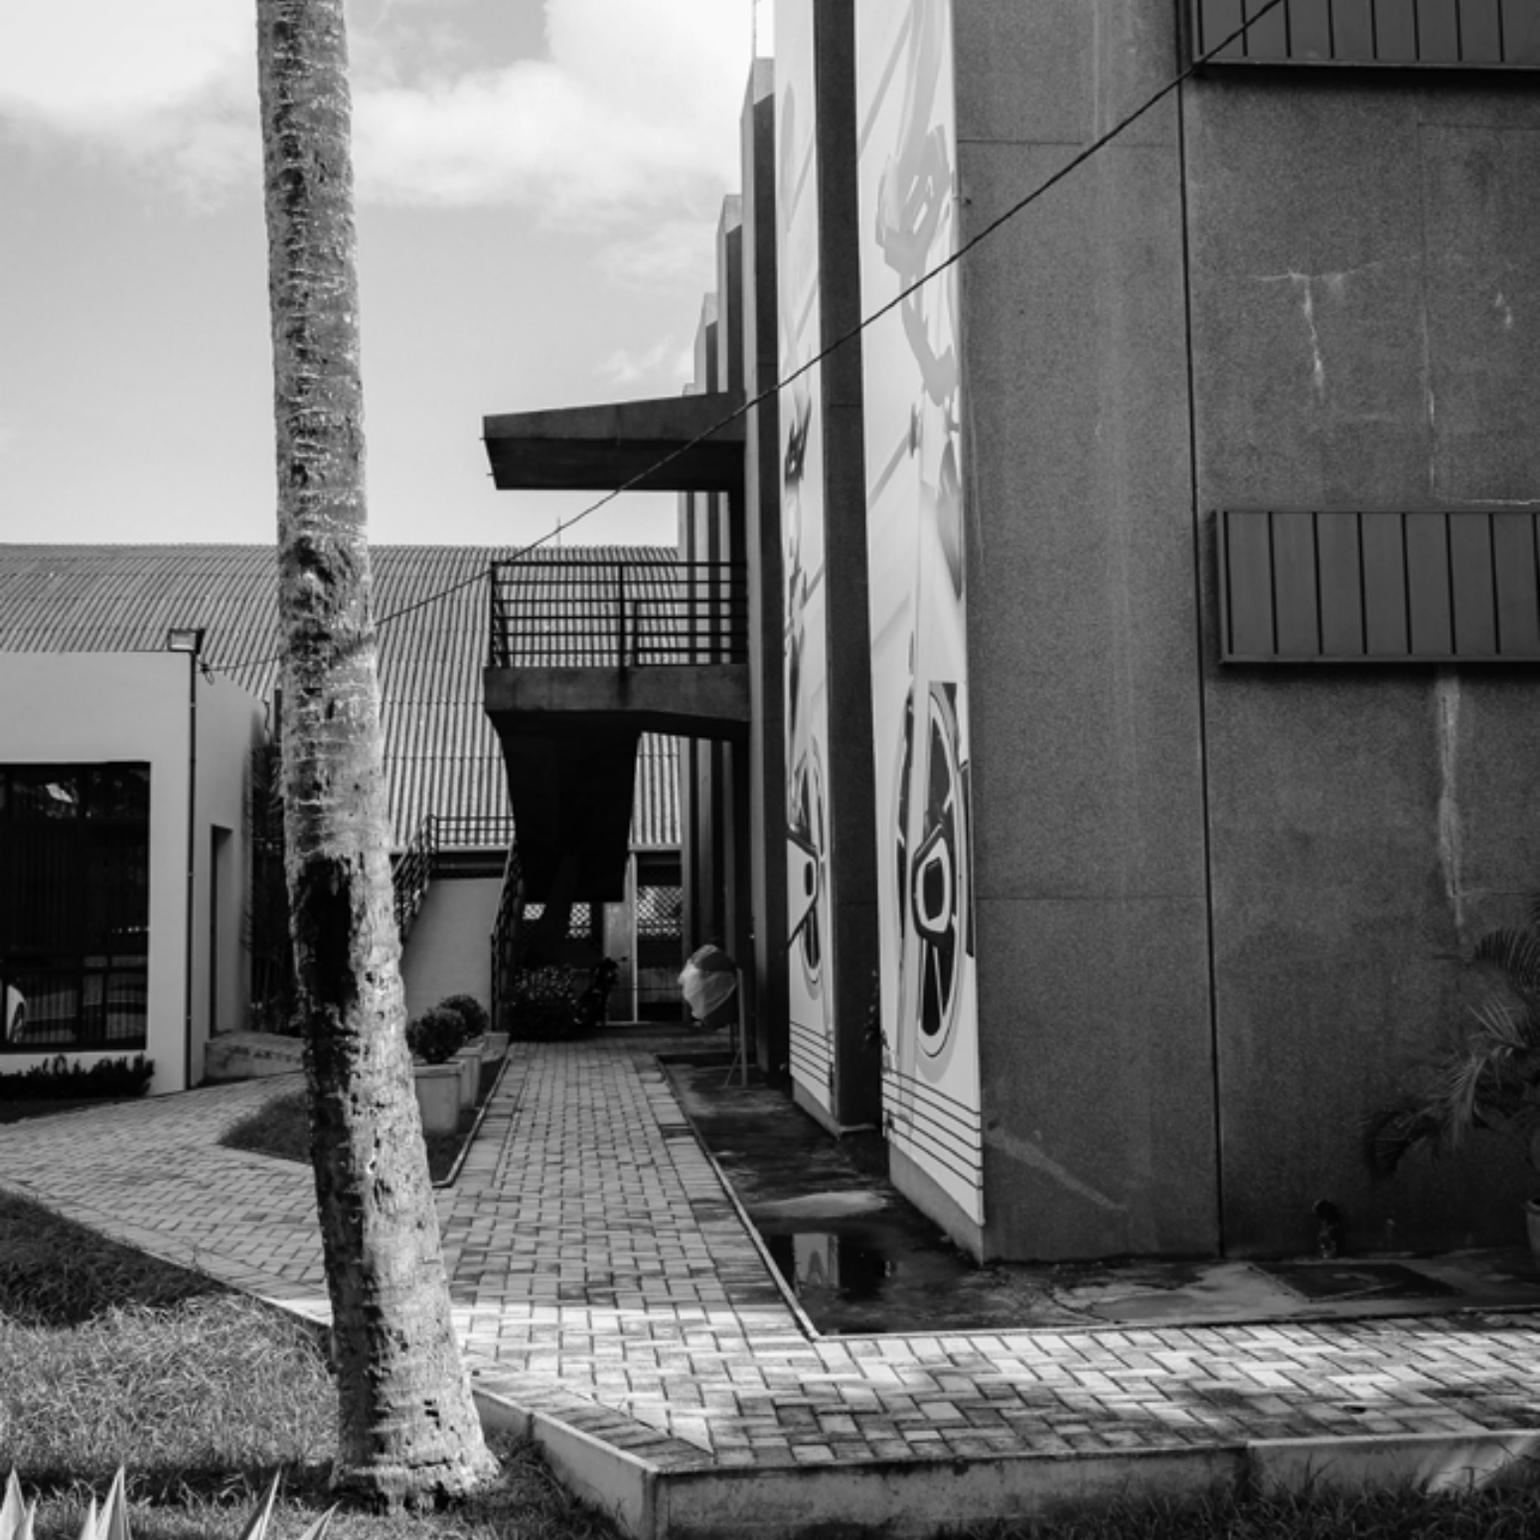
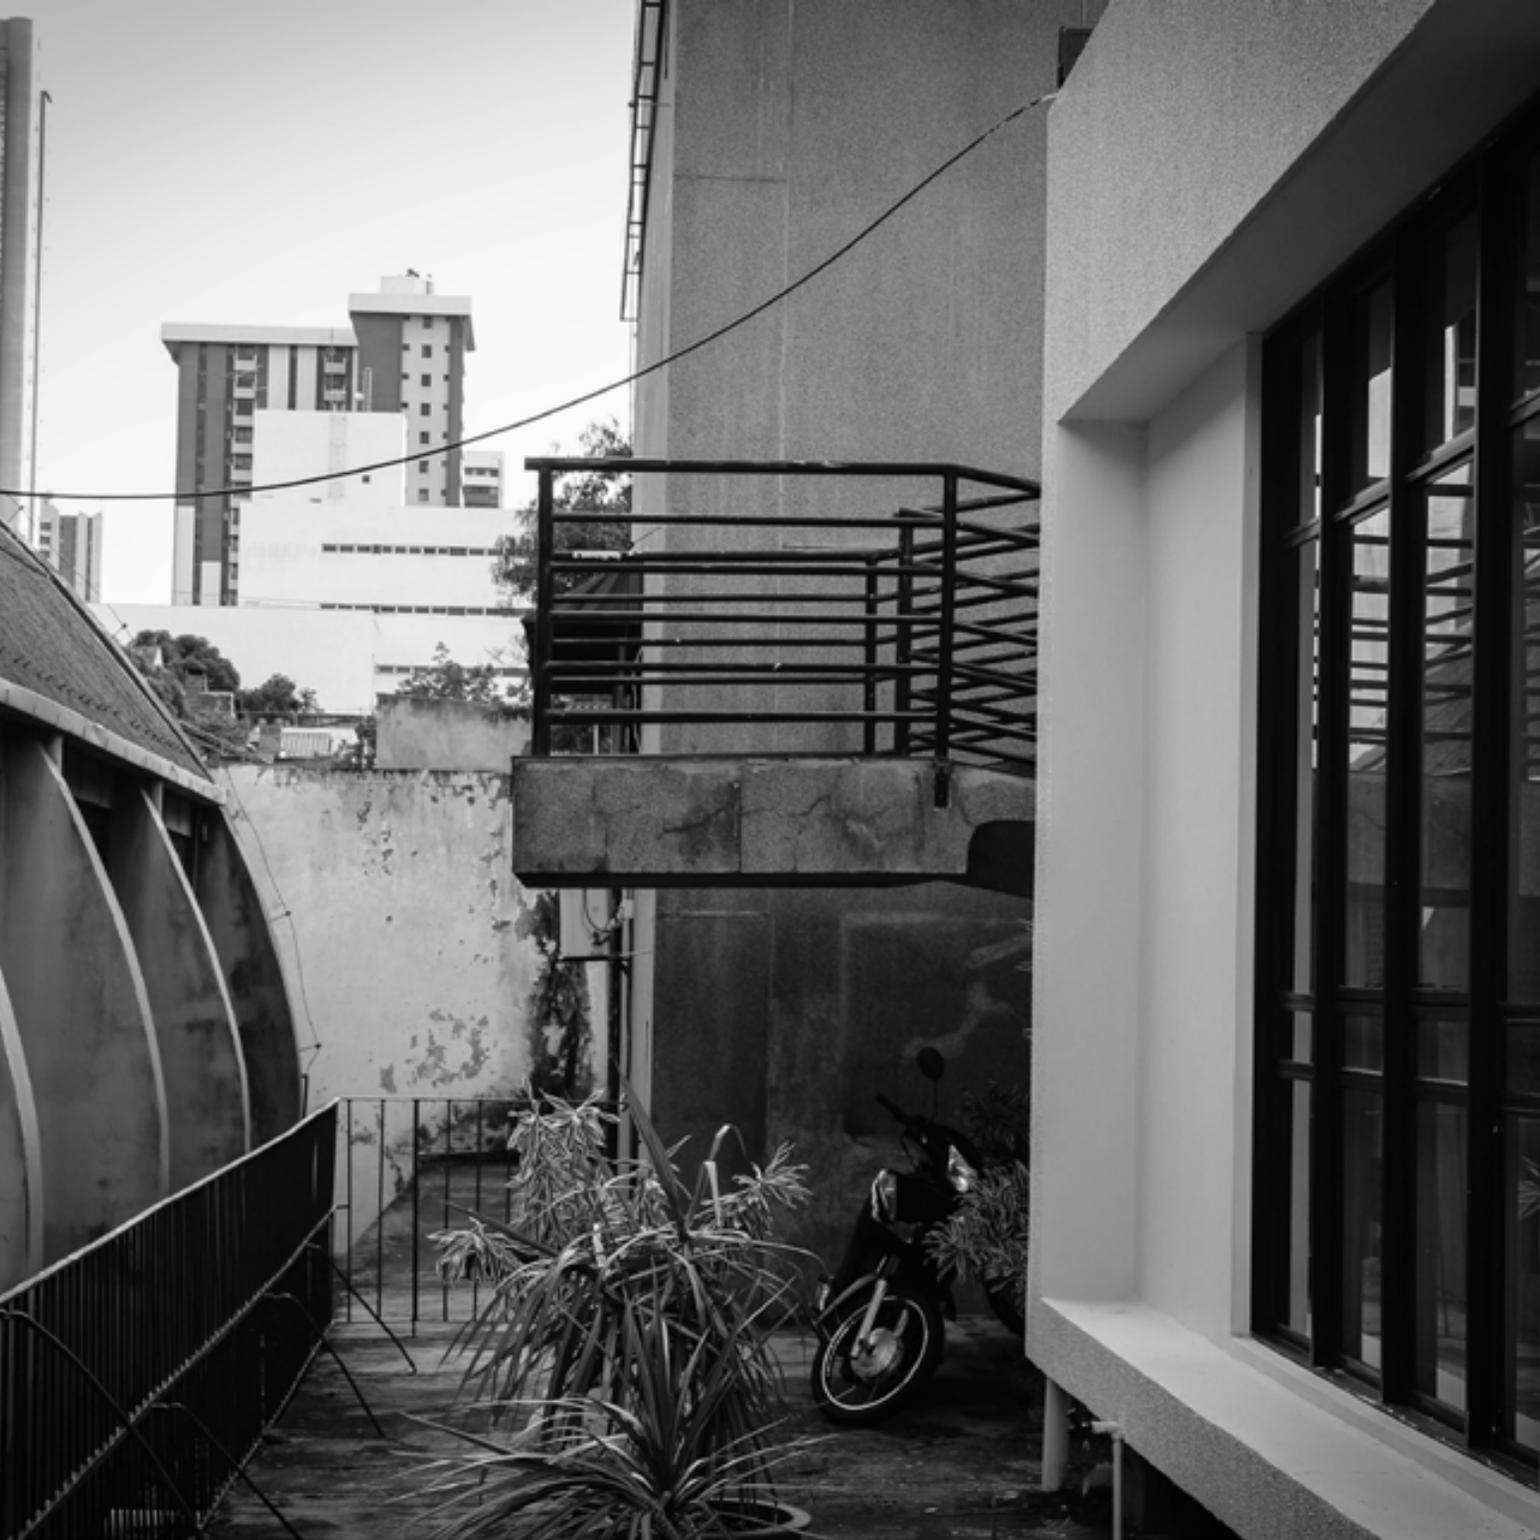
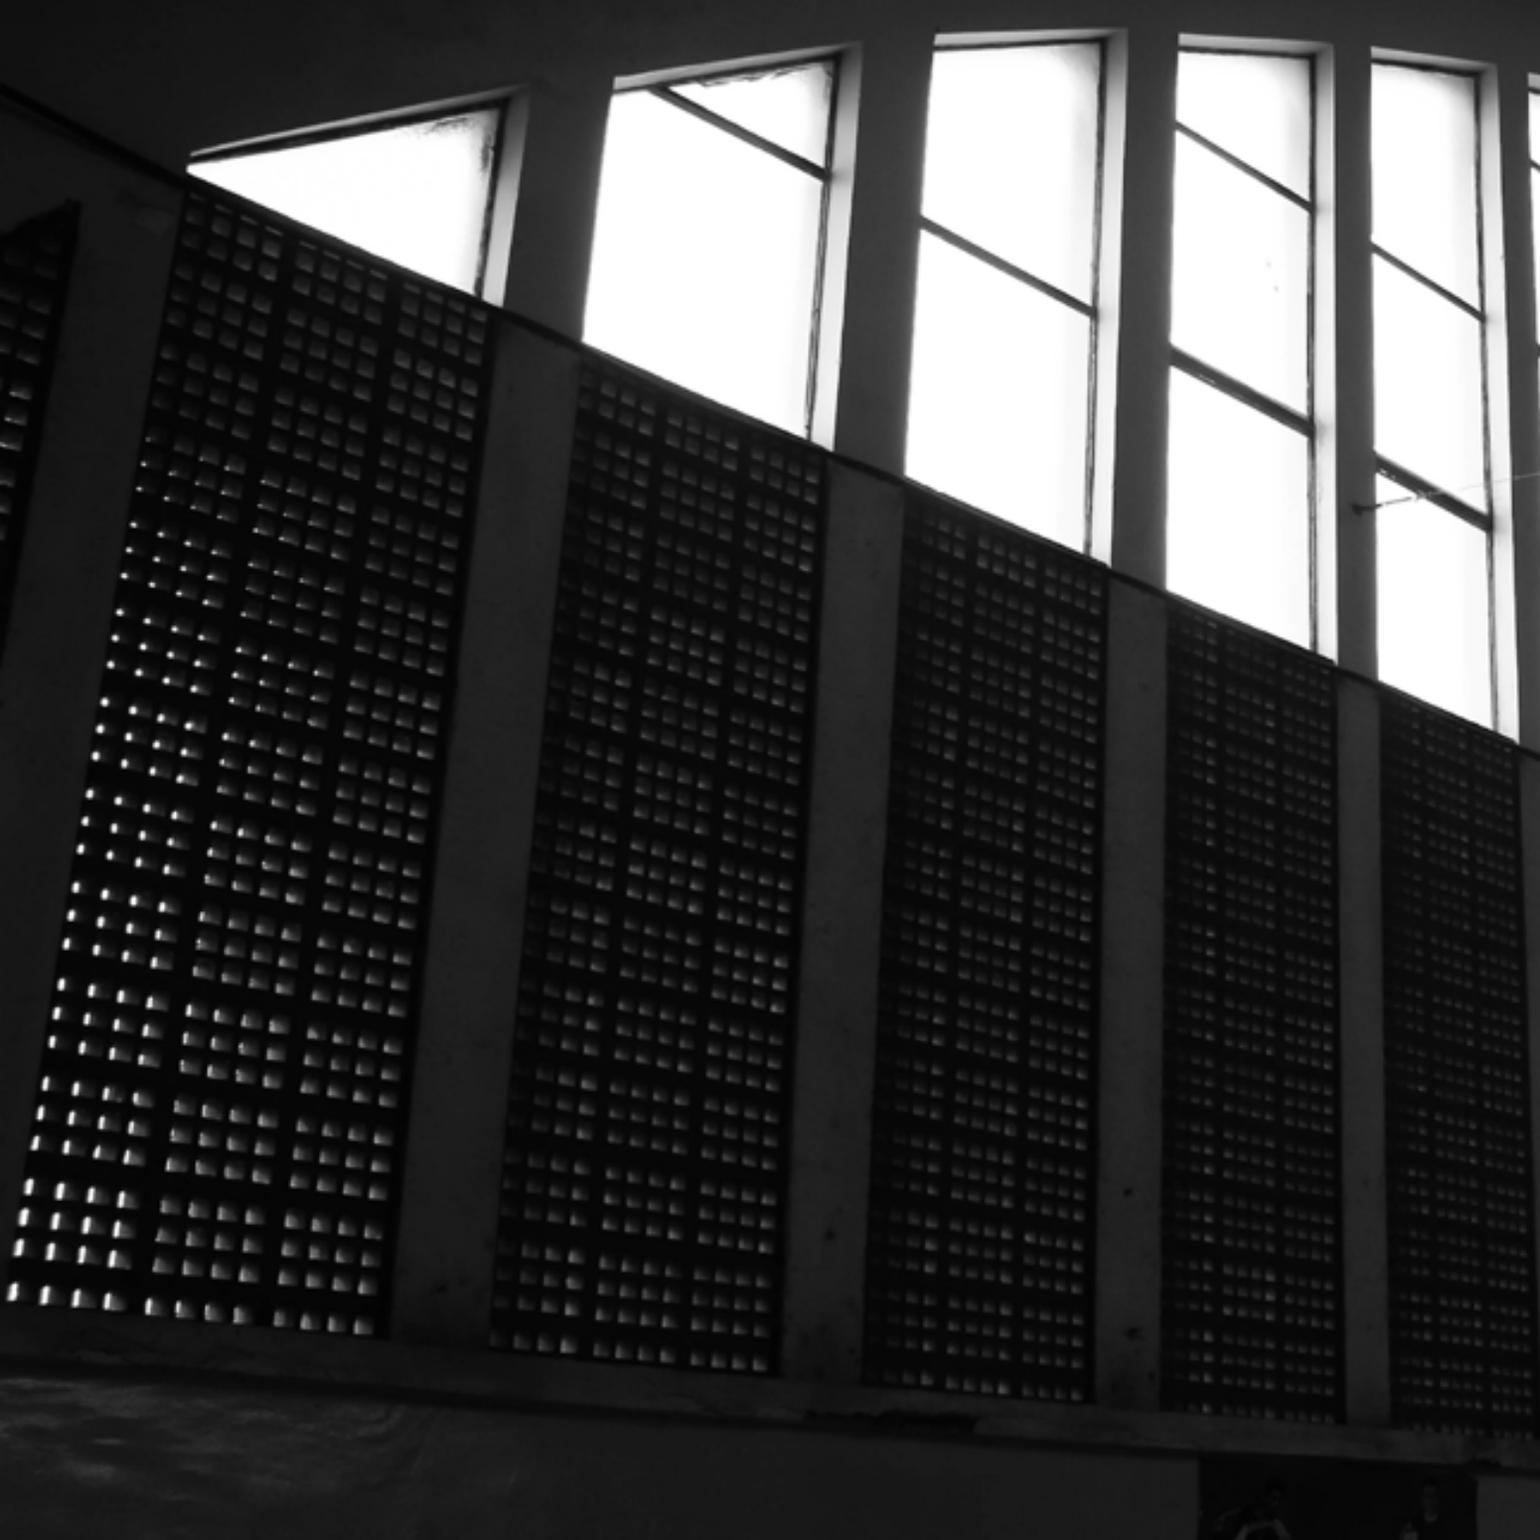
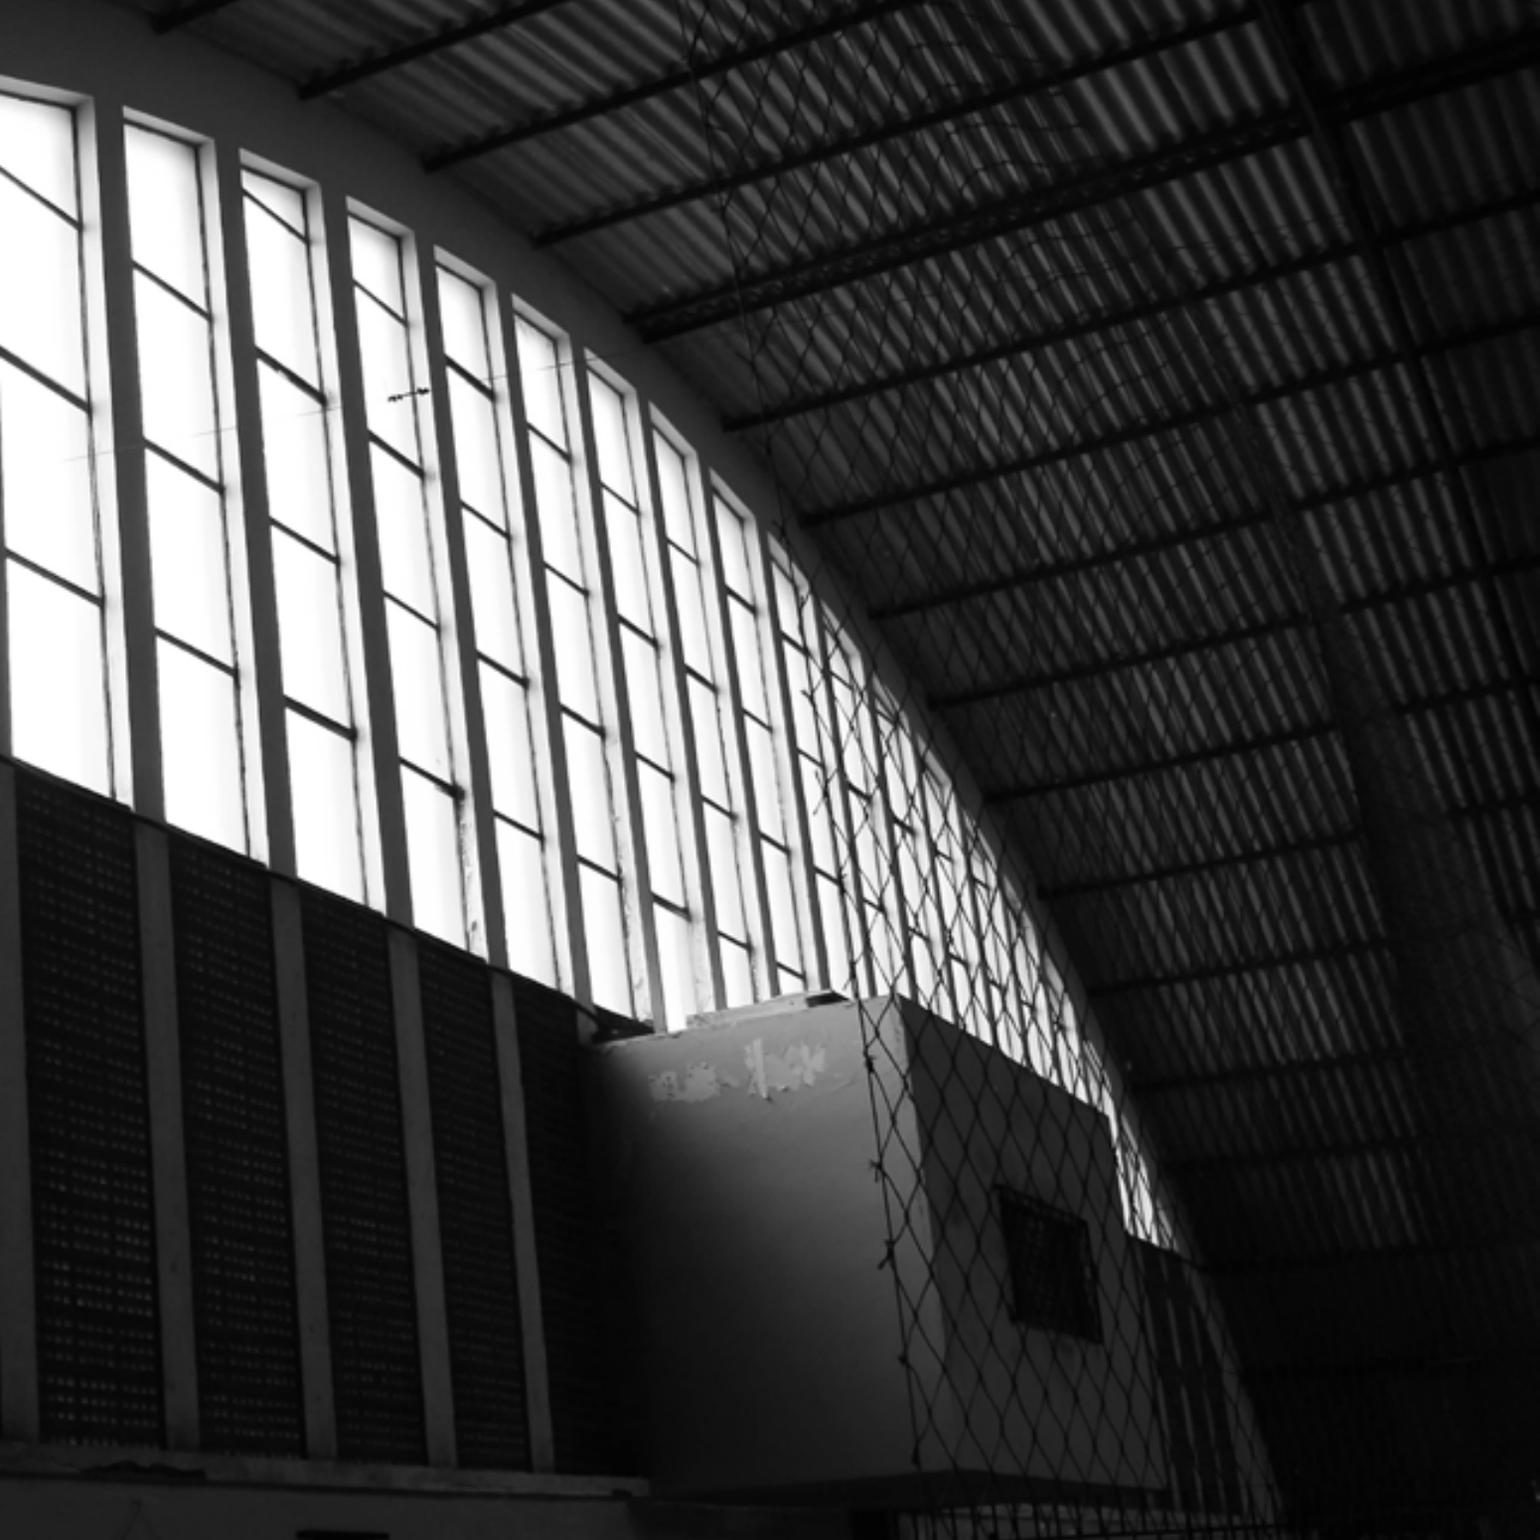
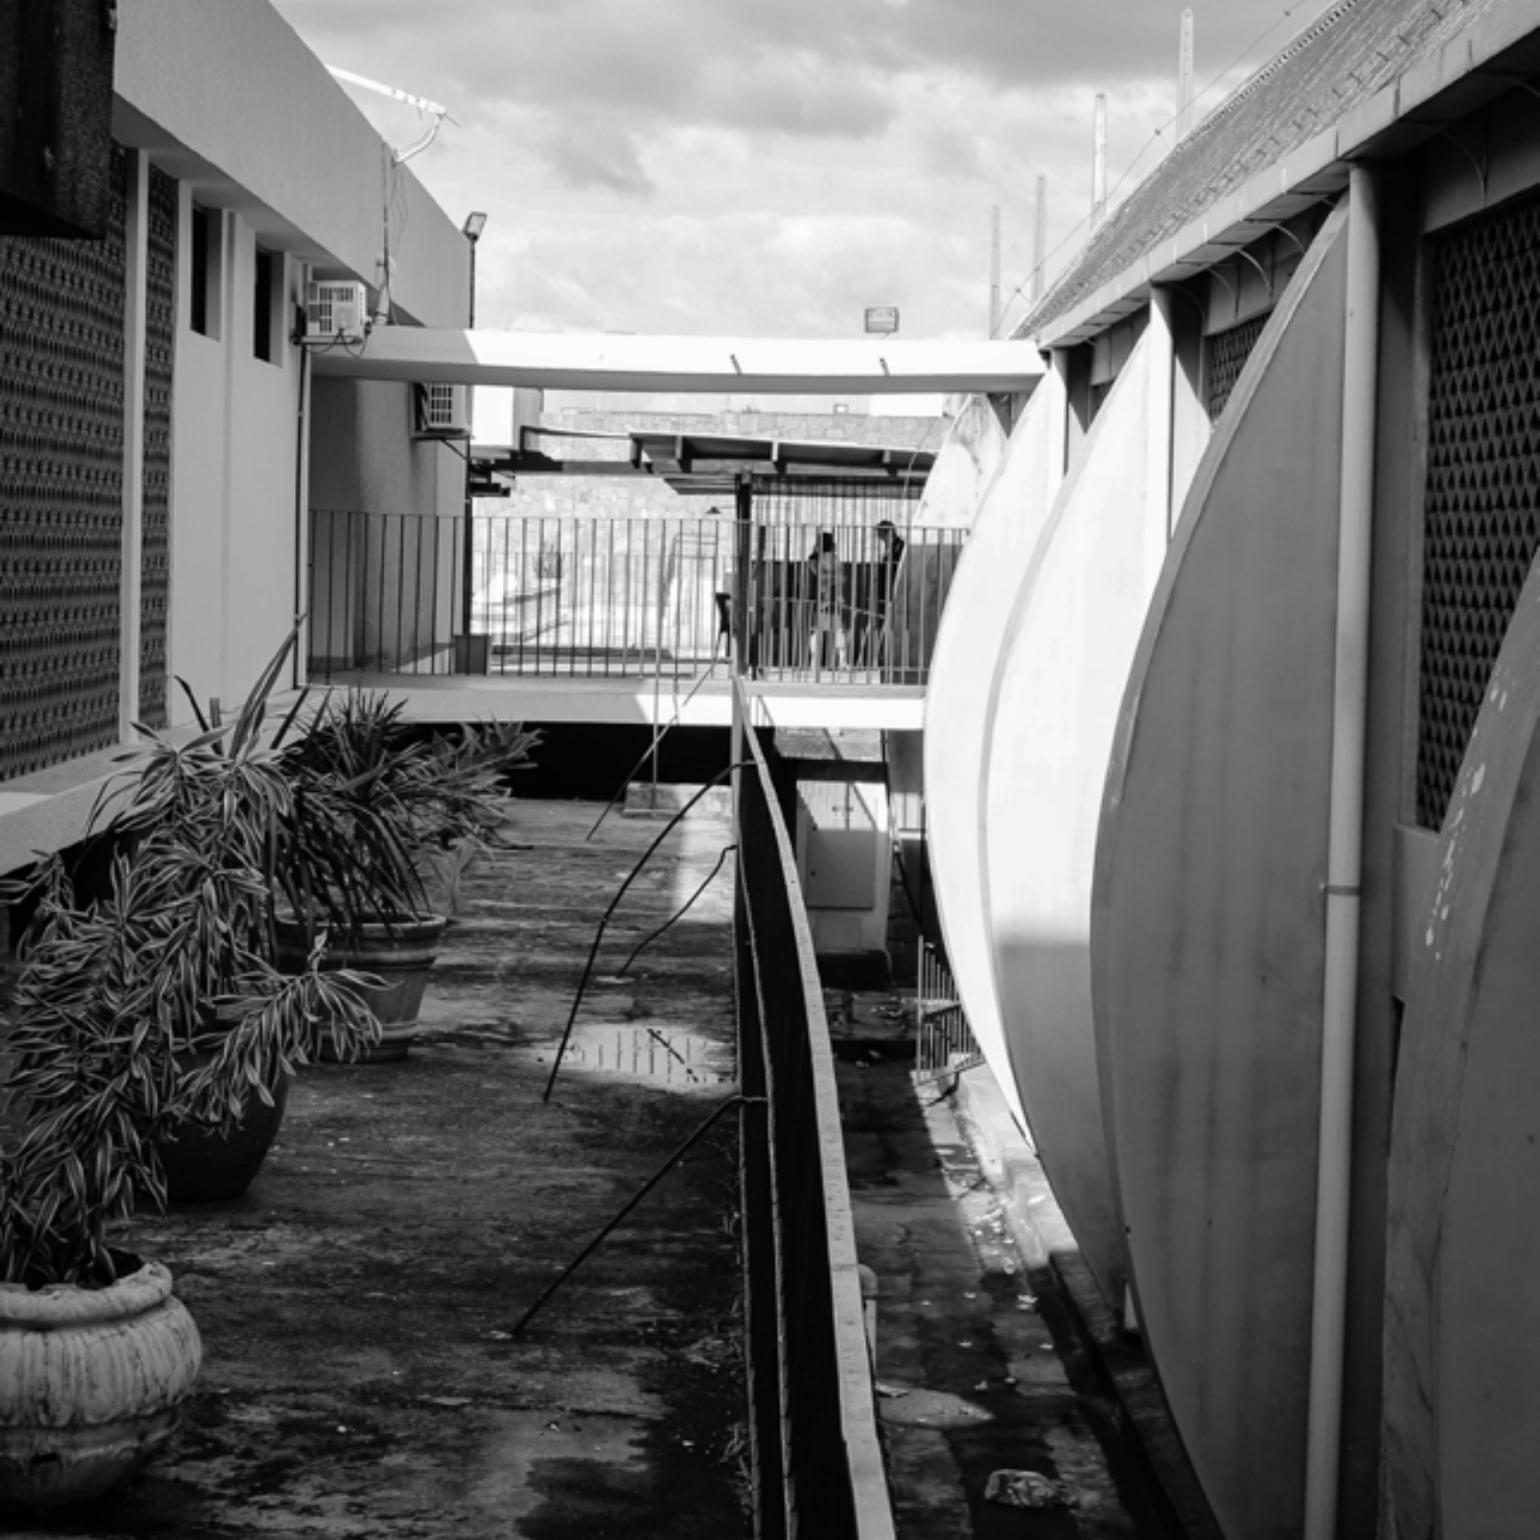
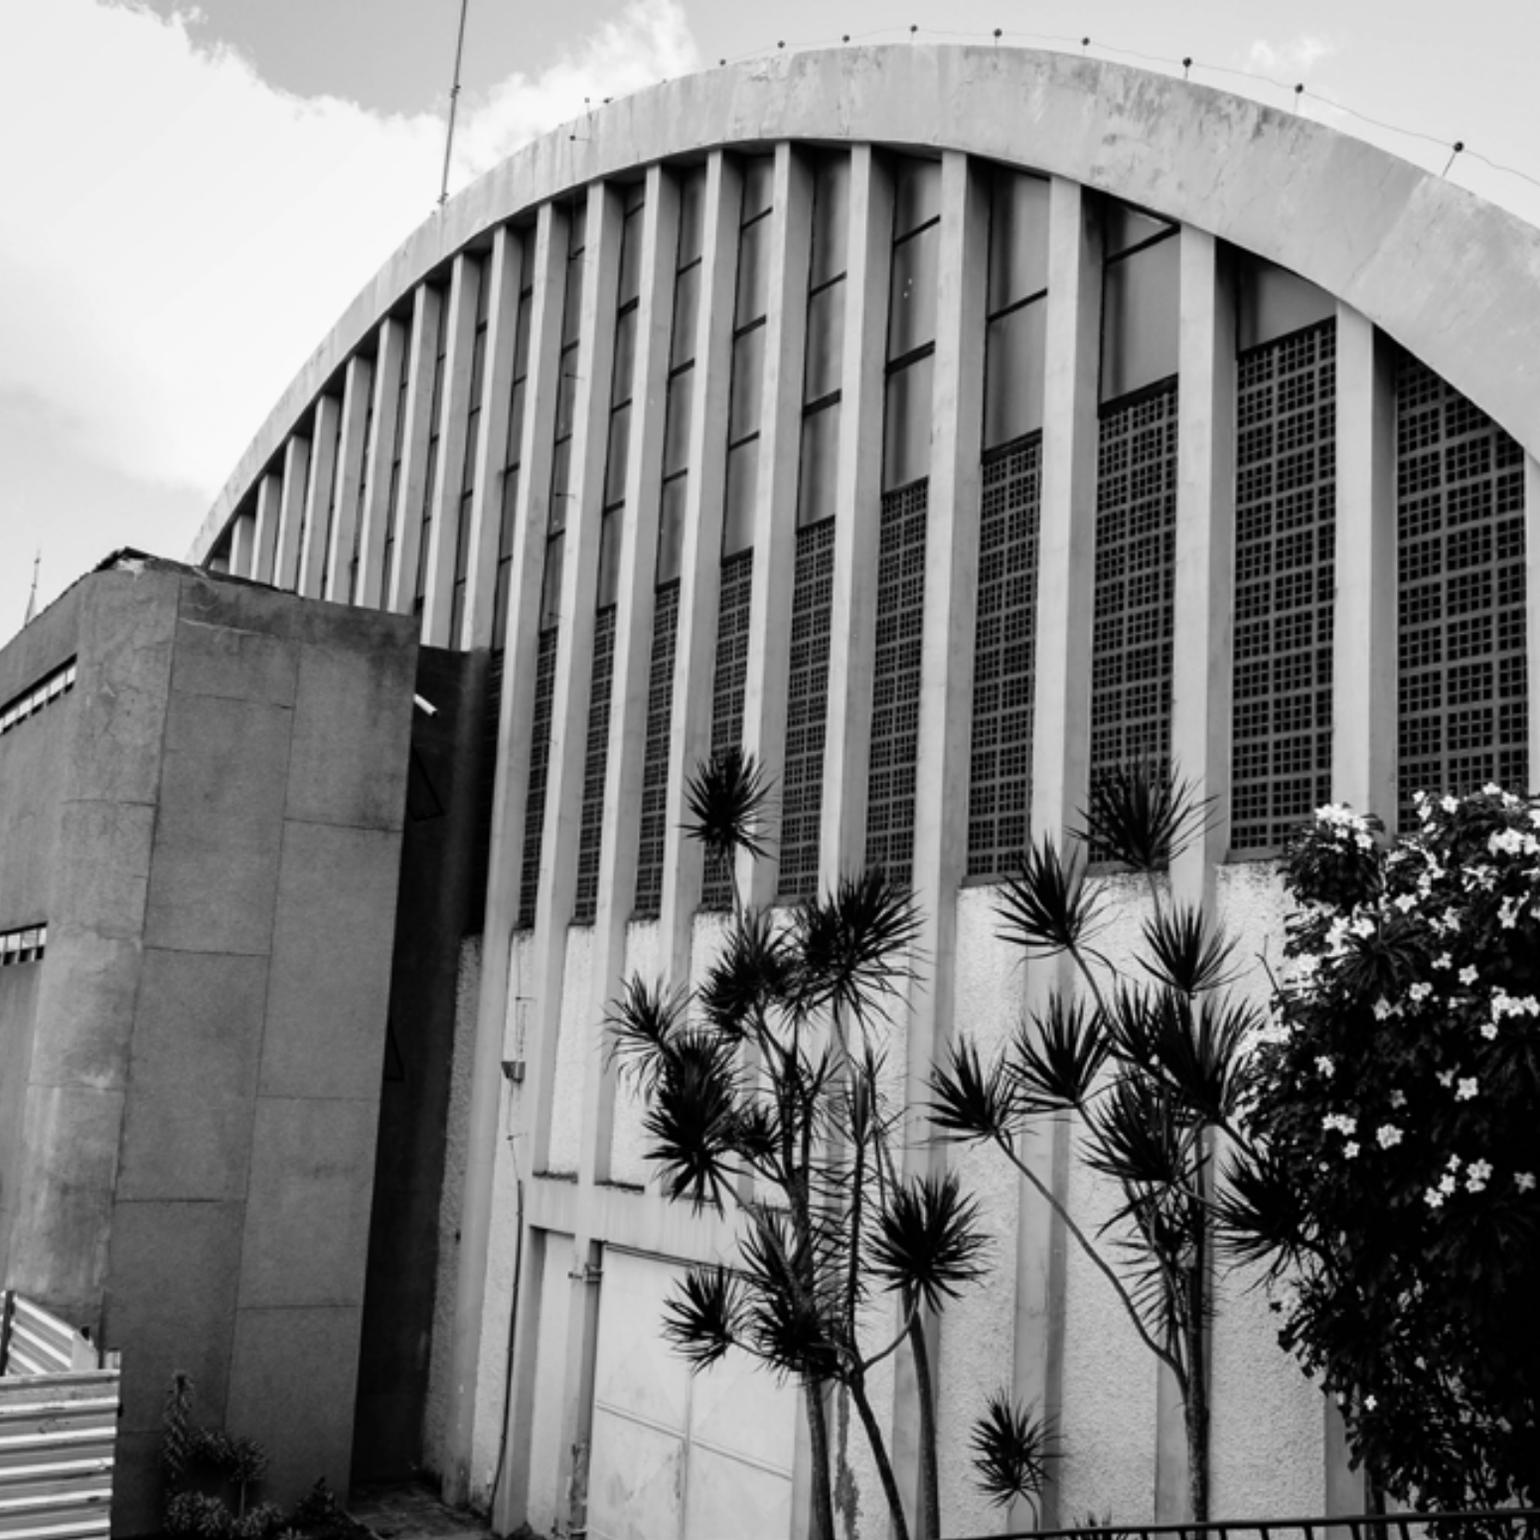
A edificação do Clube do Trabalhador permanece com suas características, volumetria, esquadrias e elementos decorativos inalterados. As placas publicitárias do volume da academia estão equilibradas e não chegam a atrapalhar a imagem da edificação. A passagem do tempo pode ser observada no concreto aparente, que manifesta manchas resultantes da reação do material do concreto com umidade e água. O uso também não foi alterado, exceto pela adaptação existente no volume que hoje funciona a academia. O conjunto que compõe o clube está, portanto, em ótimo estado de conservação.

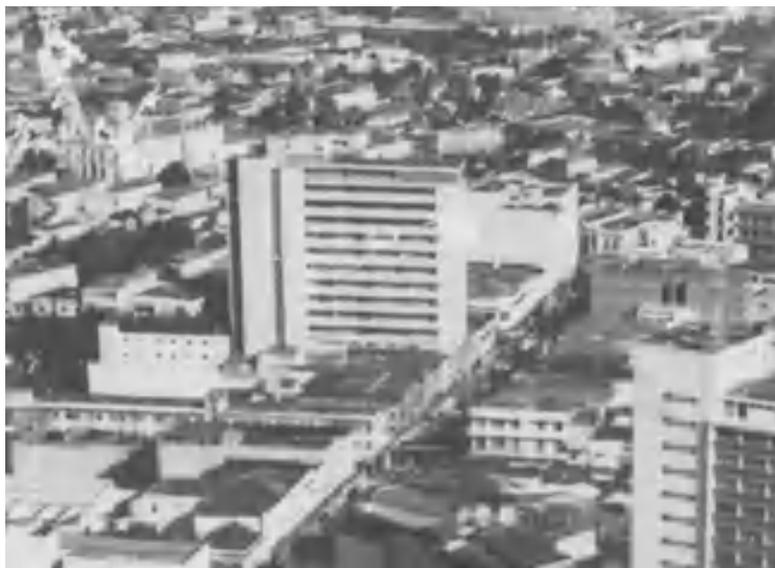
Figura 23: Recorte da Figura 02 com foco na fachada lateral esquerda do Edifício Palomo (centro da imagem). Fonte: Retalhos Históricos de CG (modificado pelo autor)

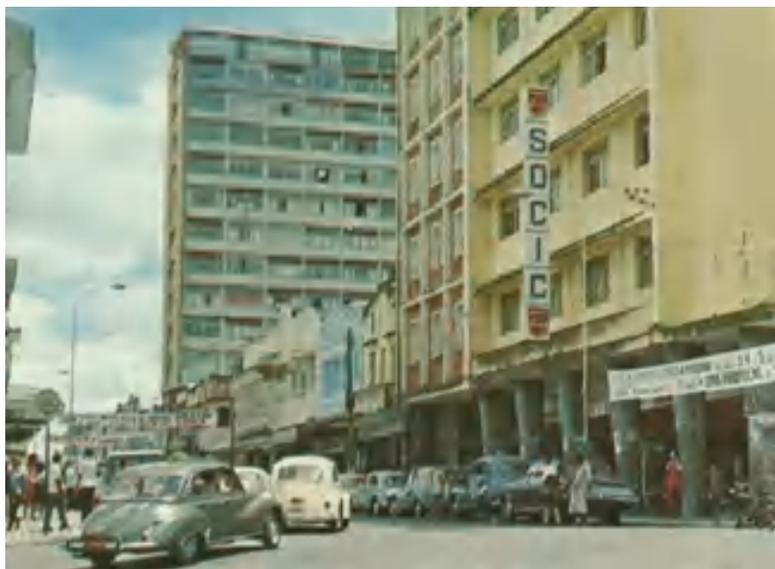
Figura 24: Recorte da Figura 06 com foco na fachada lateral direita do Edifício Palomo (ao fundo). Fonte: Retalhos Históricos de CG (modificada pelo autor)

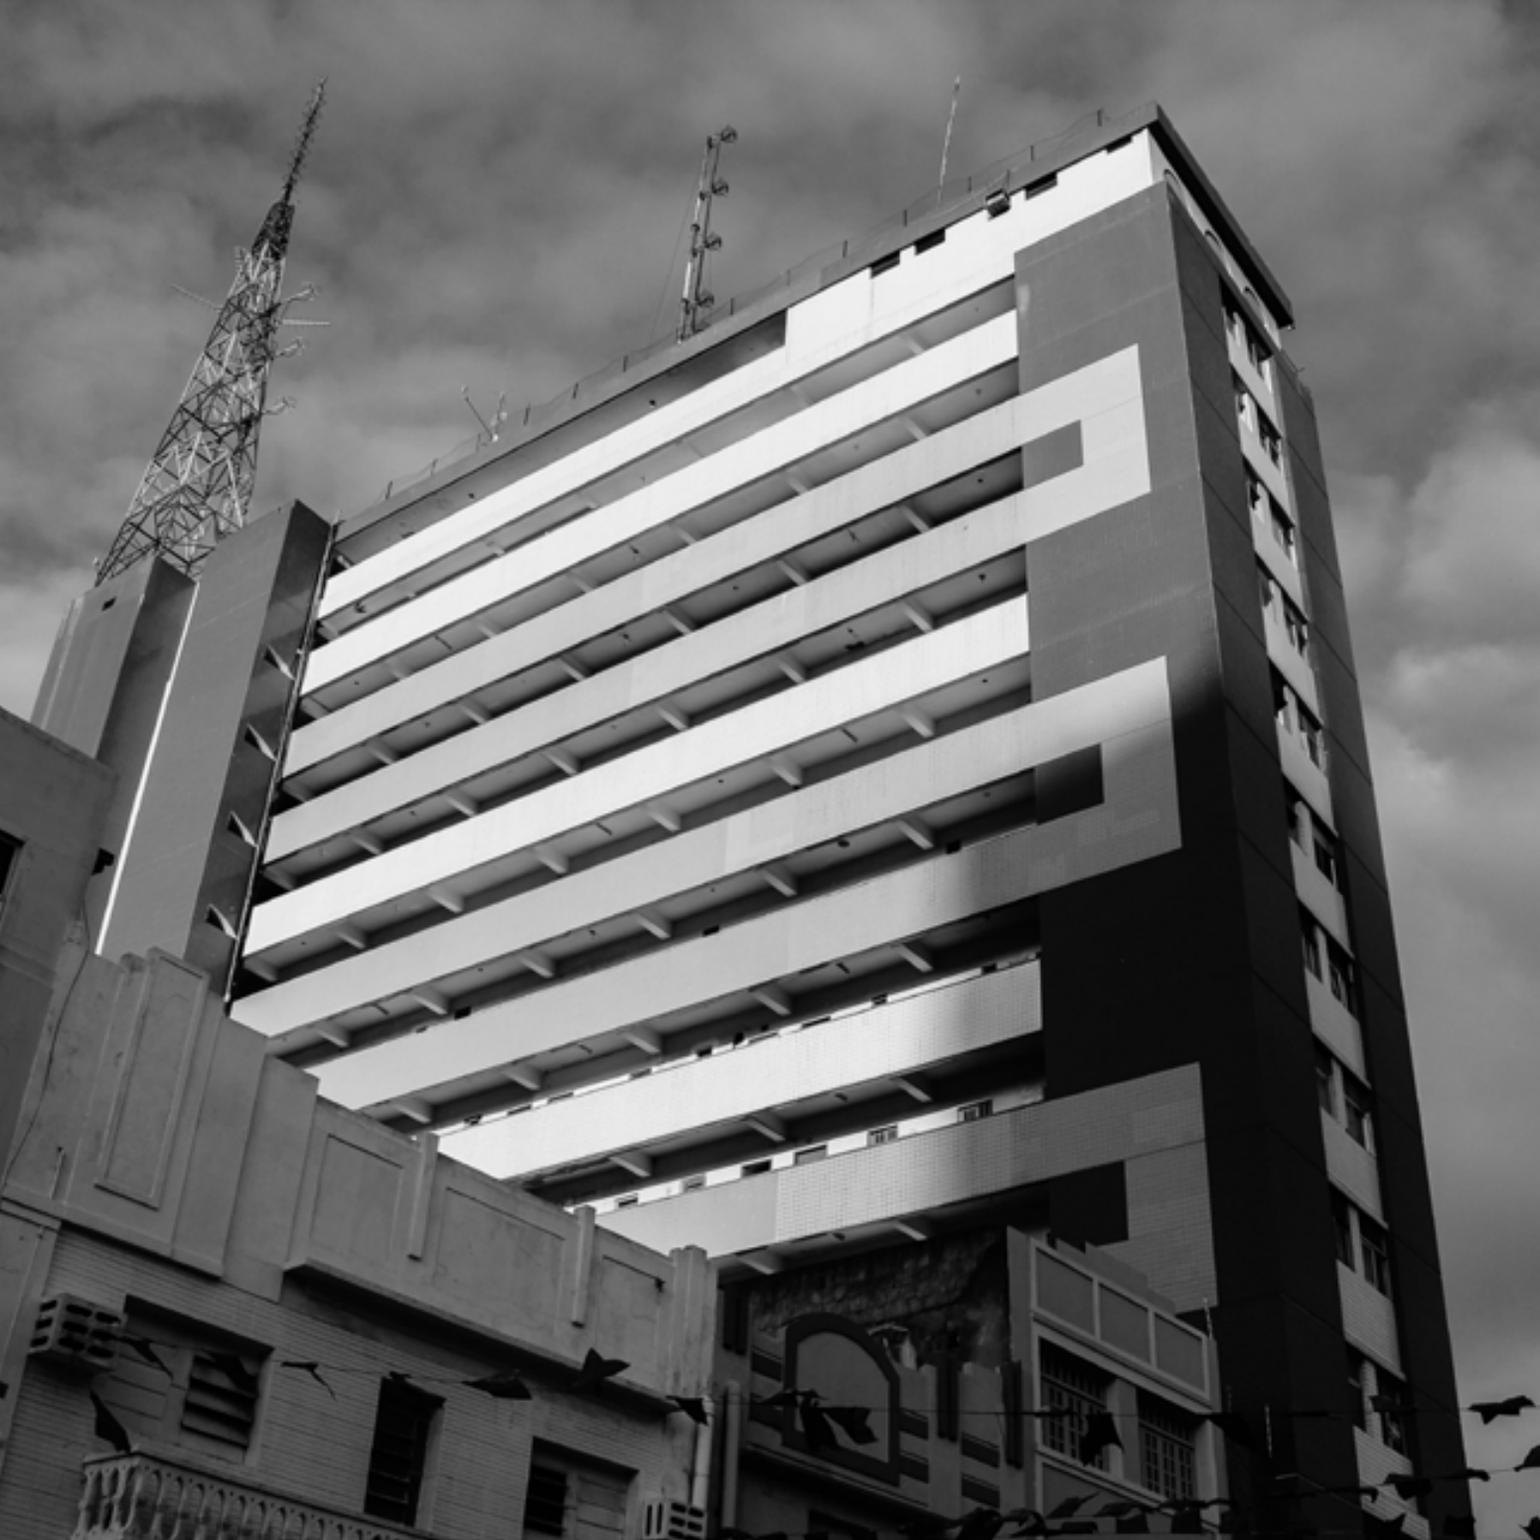
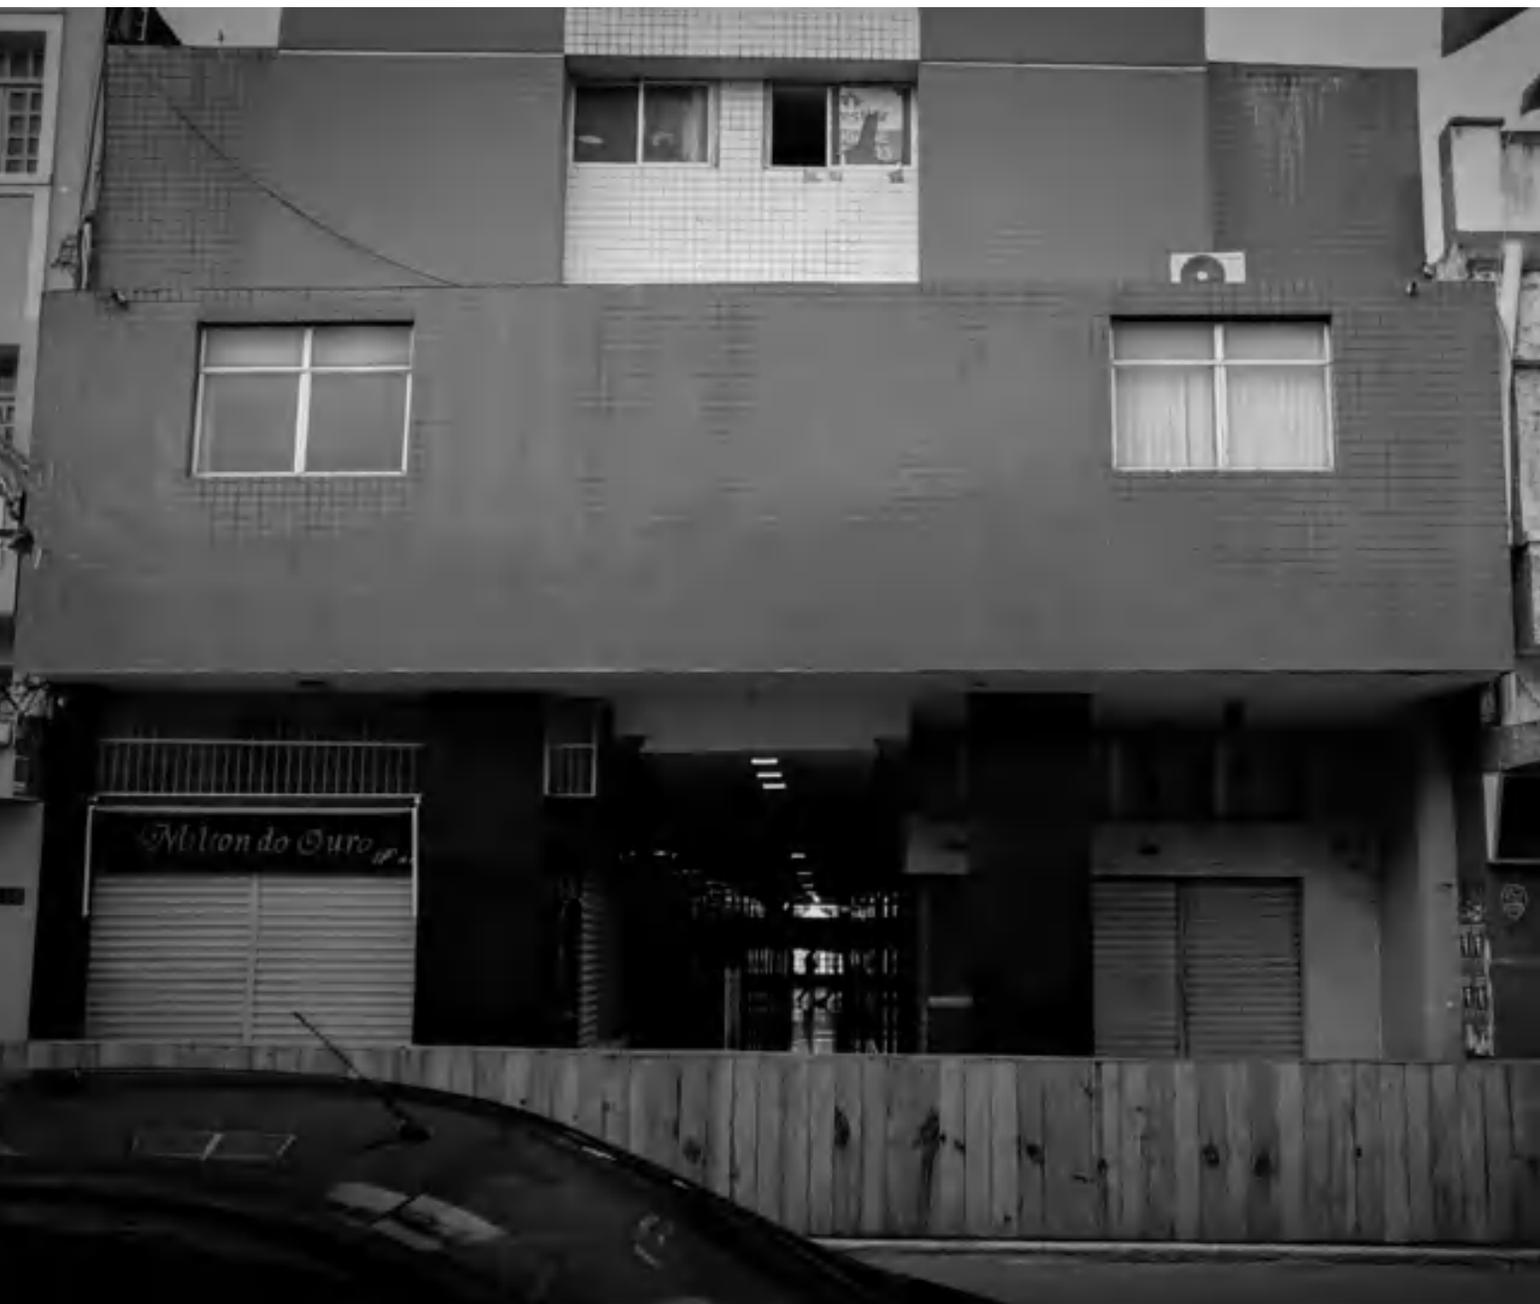
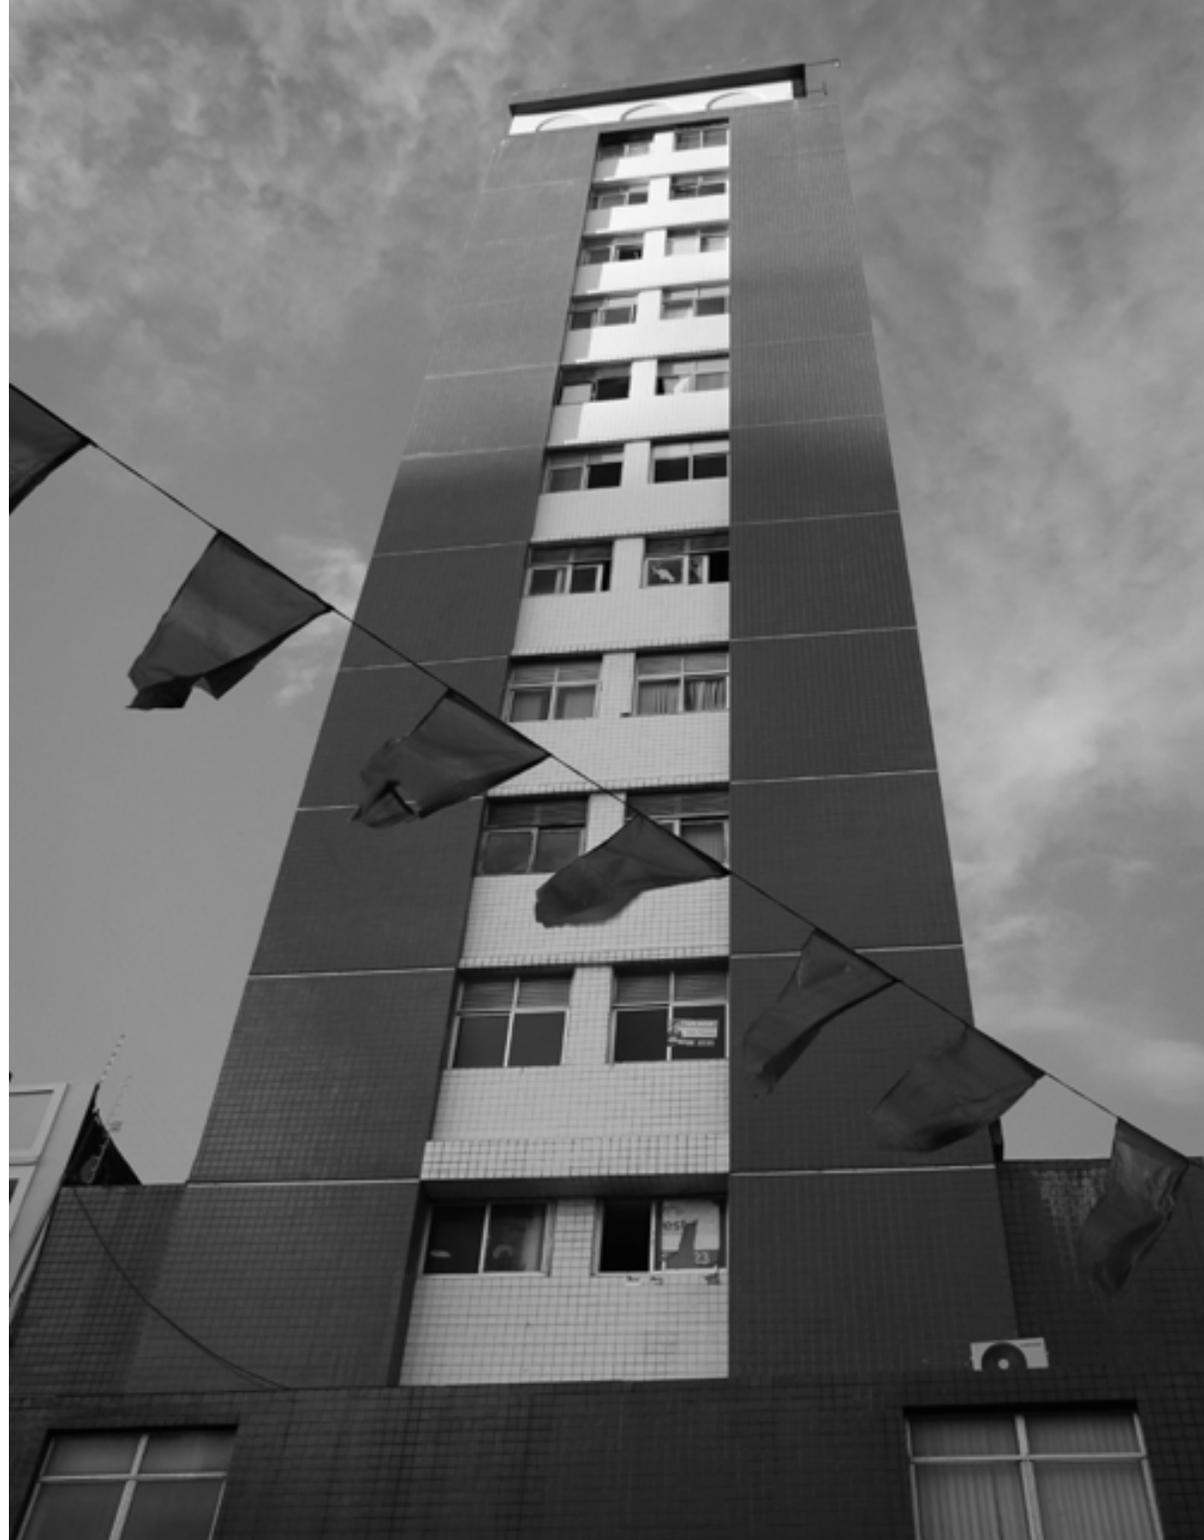
Embora não se tenham fotografias antigas detalhadas desse edifício, é possível deduzir que o mesmo se encontra bastante descaracterizado devido às esquadrias de alumínio e vidro da fachada frontal e, principalmente, do revestimento de pastilhas cerâmicas por todas as fachadas frontal e lateral esquerda, que são materiais que não eram utilizados na época da construção. Apenas a fachada lateral direita permanece caracterizada e relativamente conservada. Equipamentos condicionadores de ar, e antenas em excesso poluem a cobertura do edifício e podem ser vistos como elementos parasitários.
