A CONSERVAÇÃO DA ARQUITETURA MODERNA DE CAMPINA GRANDE

A CONSERVAÇÃO DA ARQUITETURA MODERNA DE
CAMPINA GRANDE (1950 – 1960)

Monografia submetida ao curso de Arquitetura e Urbanismo da Universidade Federal de Campina Grande, como requisito à obtenção do título de Bacharel em Arquitetura e Urbanismo.

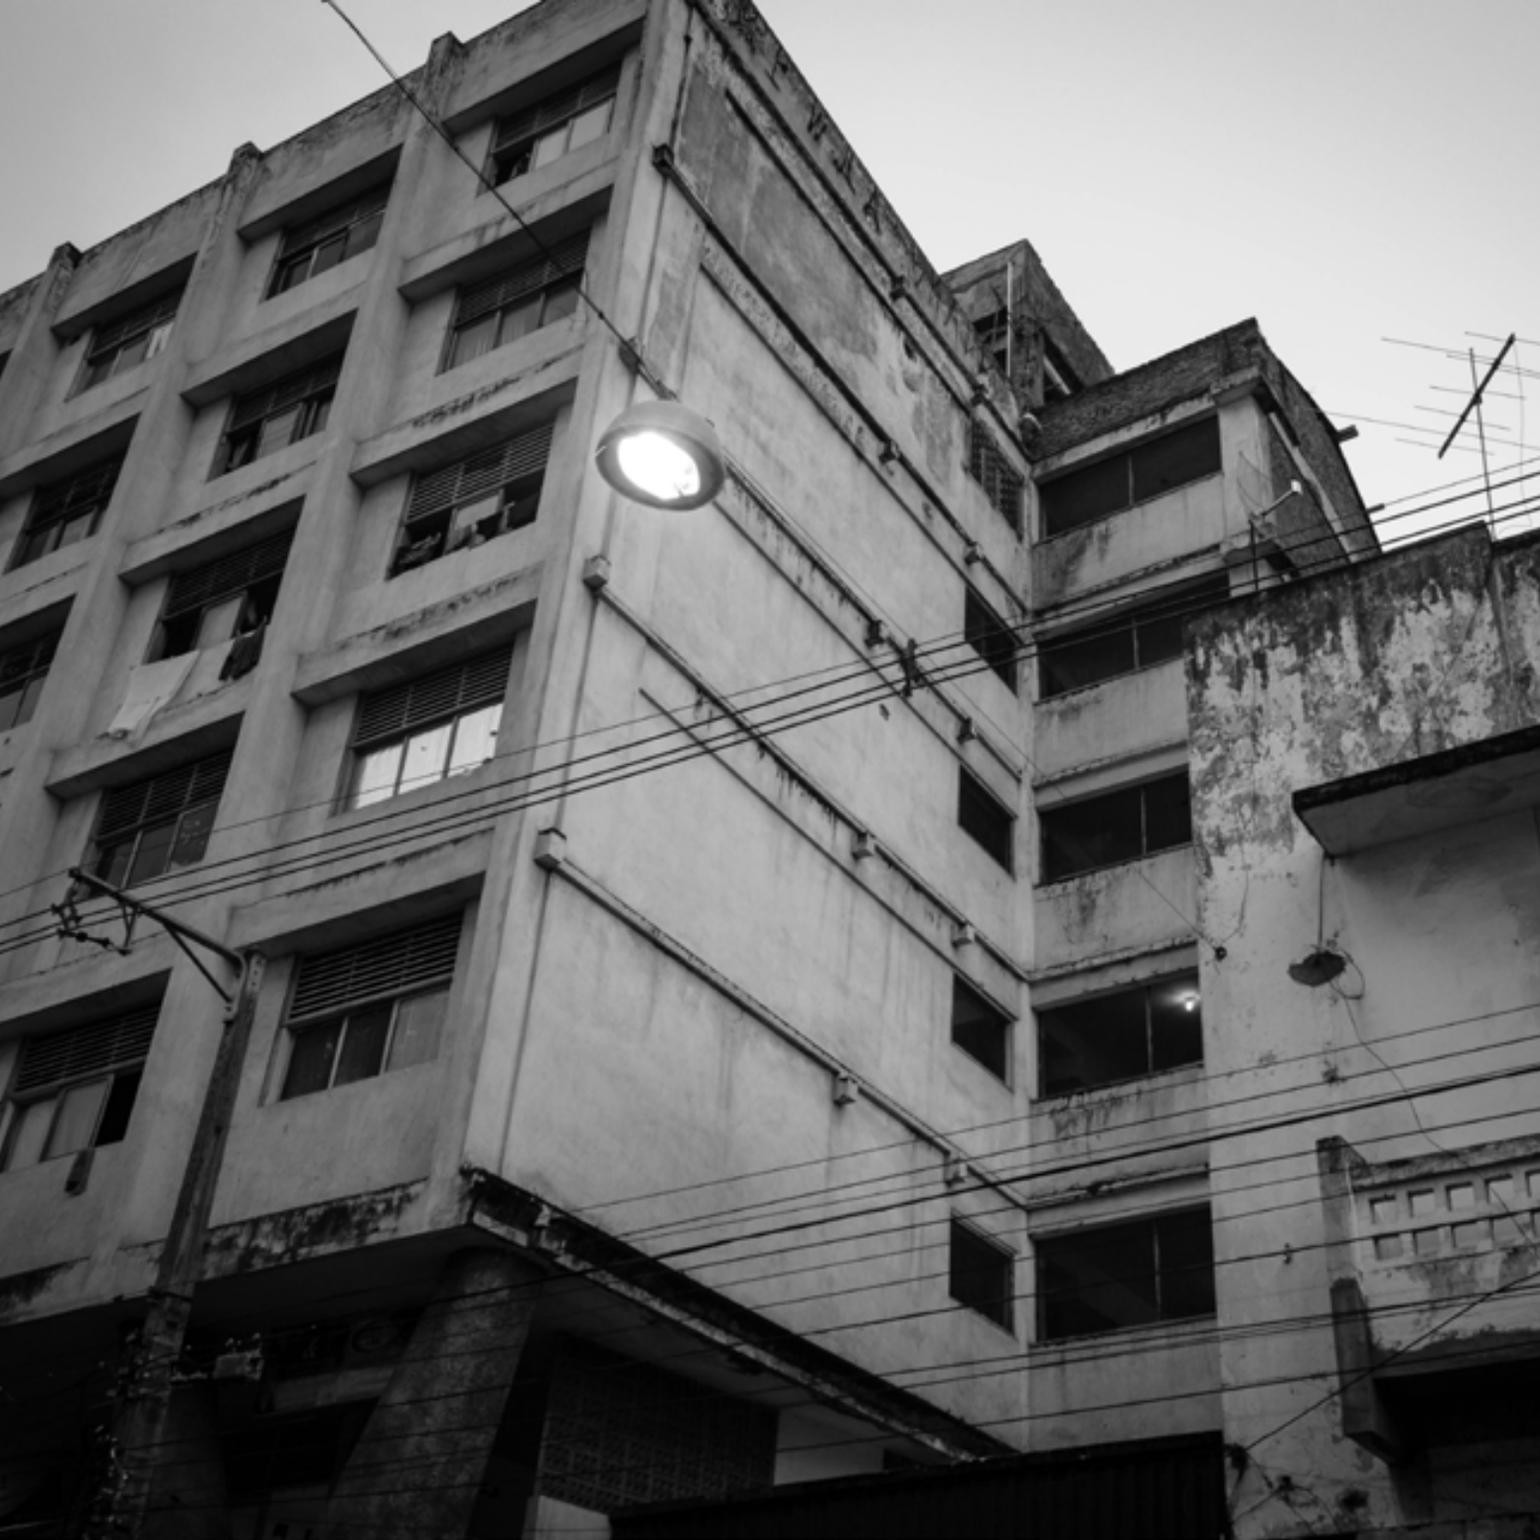
Apesar de não se ter encontrado fotografias antigas do edifício, através da análise visual do mesmo hoje, nota-se grande descaracterização dos pavimentos térreo e T+1, observando a poluição visual dos cartazes e placas publicitárias que cobrem a superfície dos mesmos, e as esquadrias de alumínio e vidro que servem de entrada para as lojas. A superfície da edificação encontra-se bastante suja, o que revela ausência de manutenção. Além disso, postes de energia e sua fiação ofuscam bastante a visualização do objeto como um todo, questão que só poderia ser solucionada através da cooperação do poder municipal e a aplicação de uma política de conservação urbana integrada.

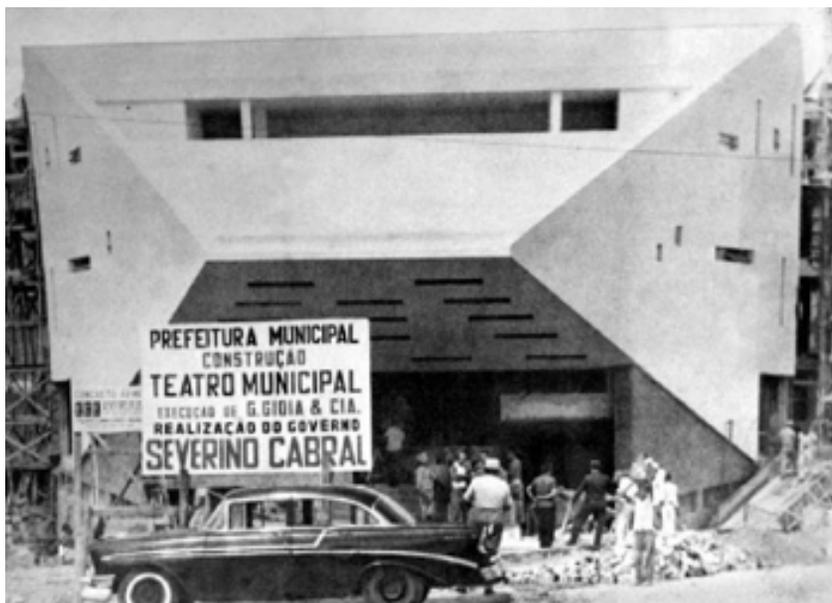
Figura 25: Etapa final da construção do Teatro Municipal, 1962. Fonte: RHCG

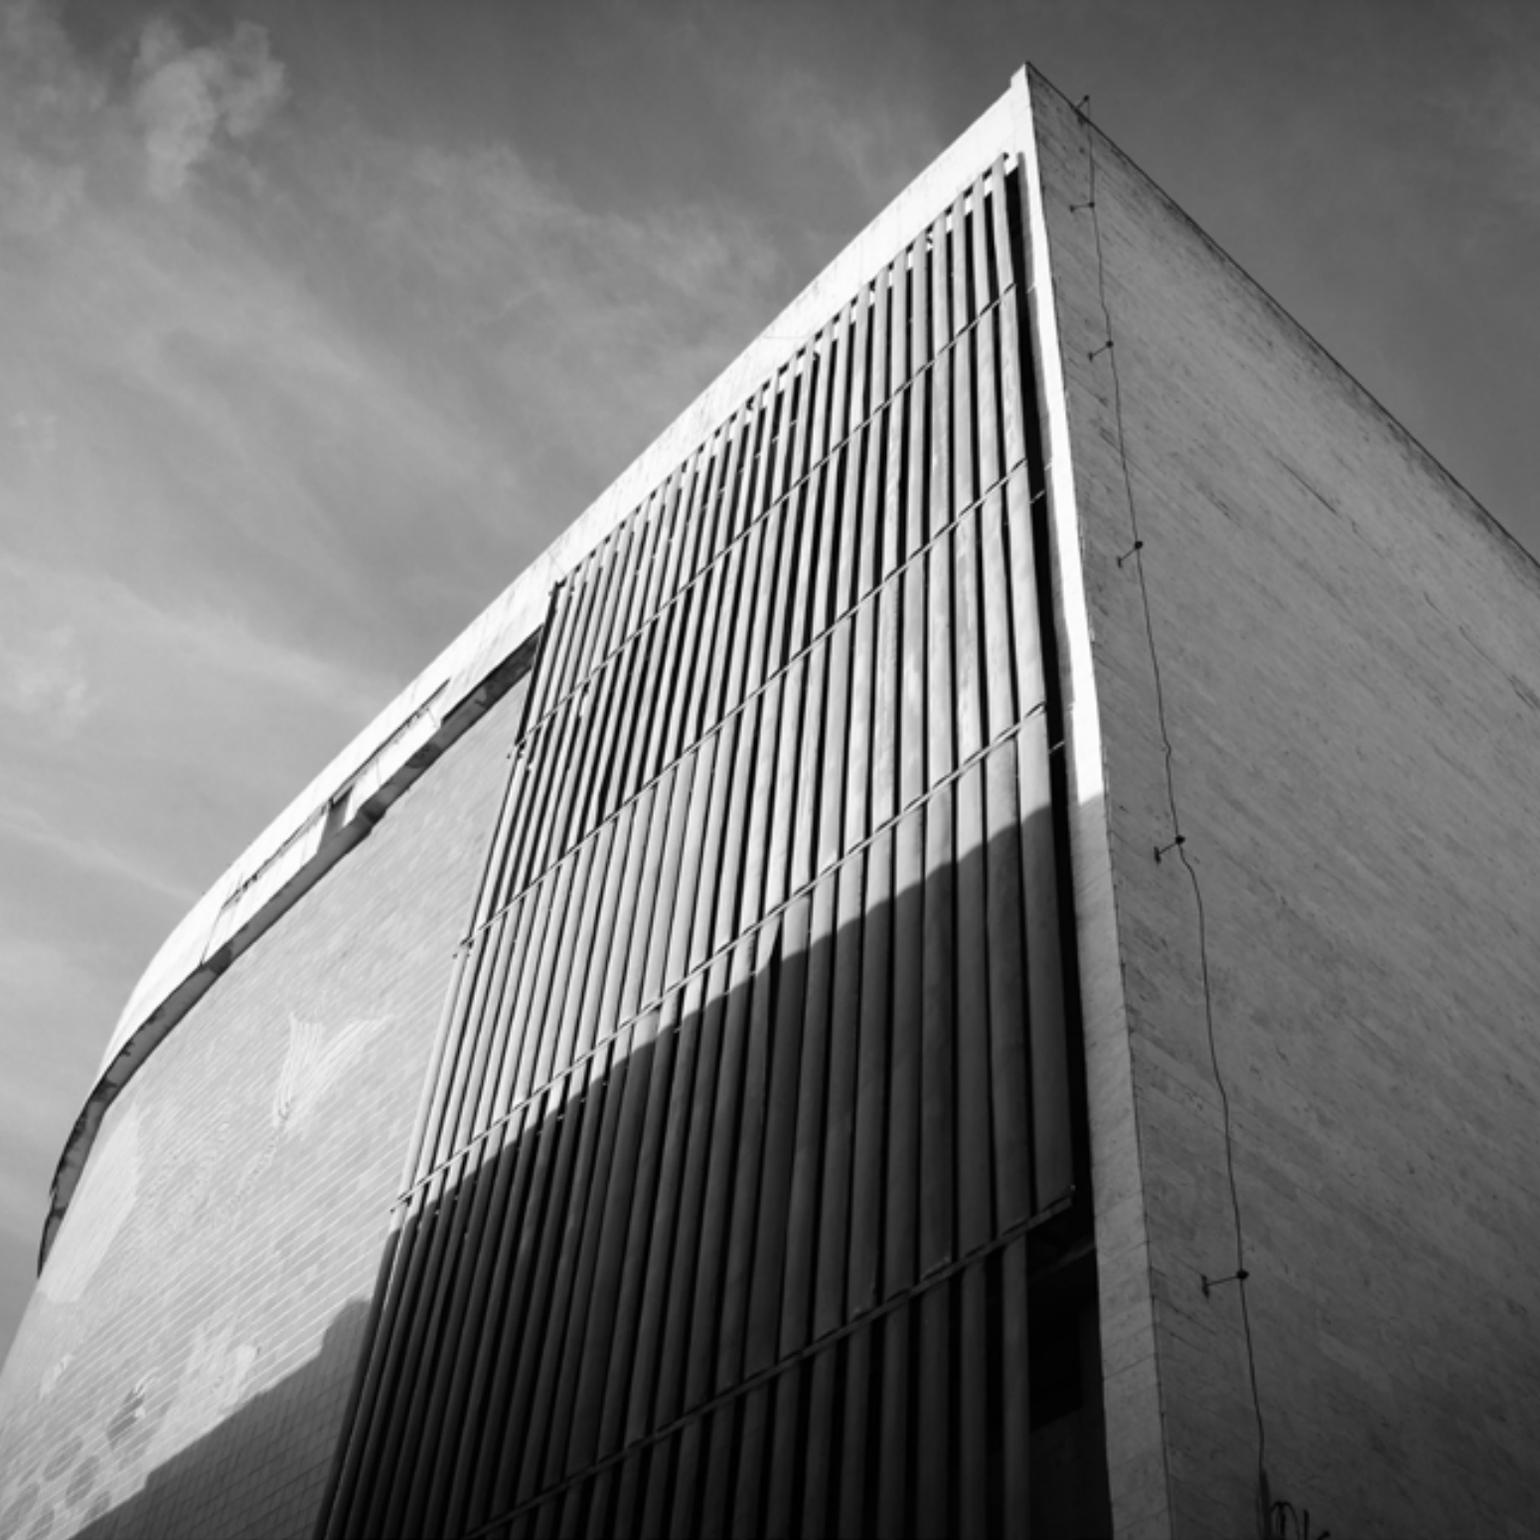
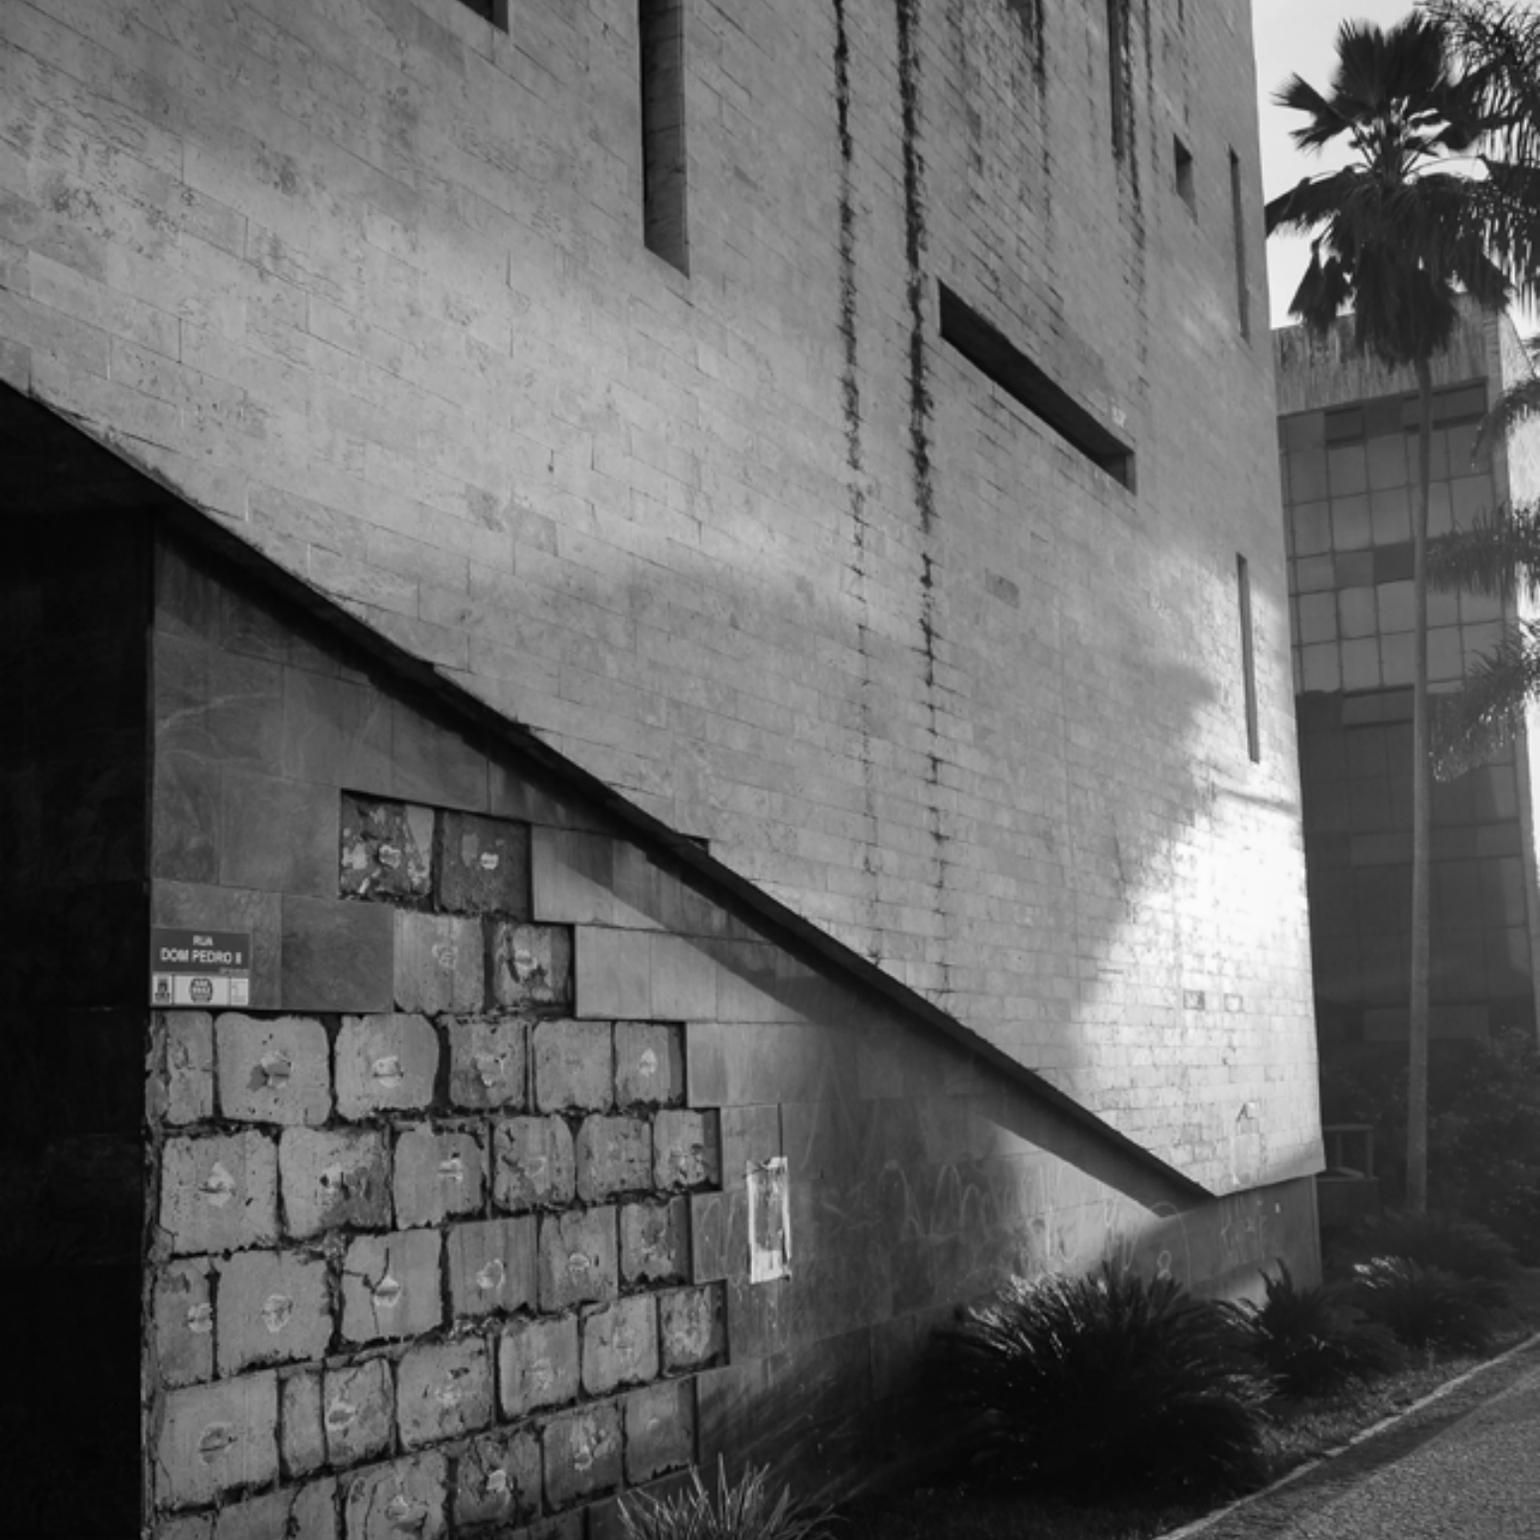
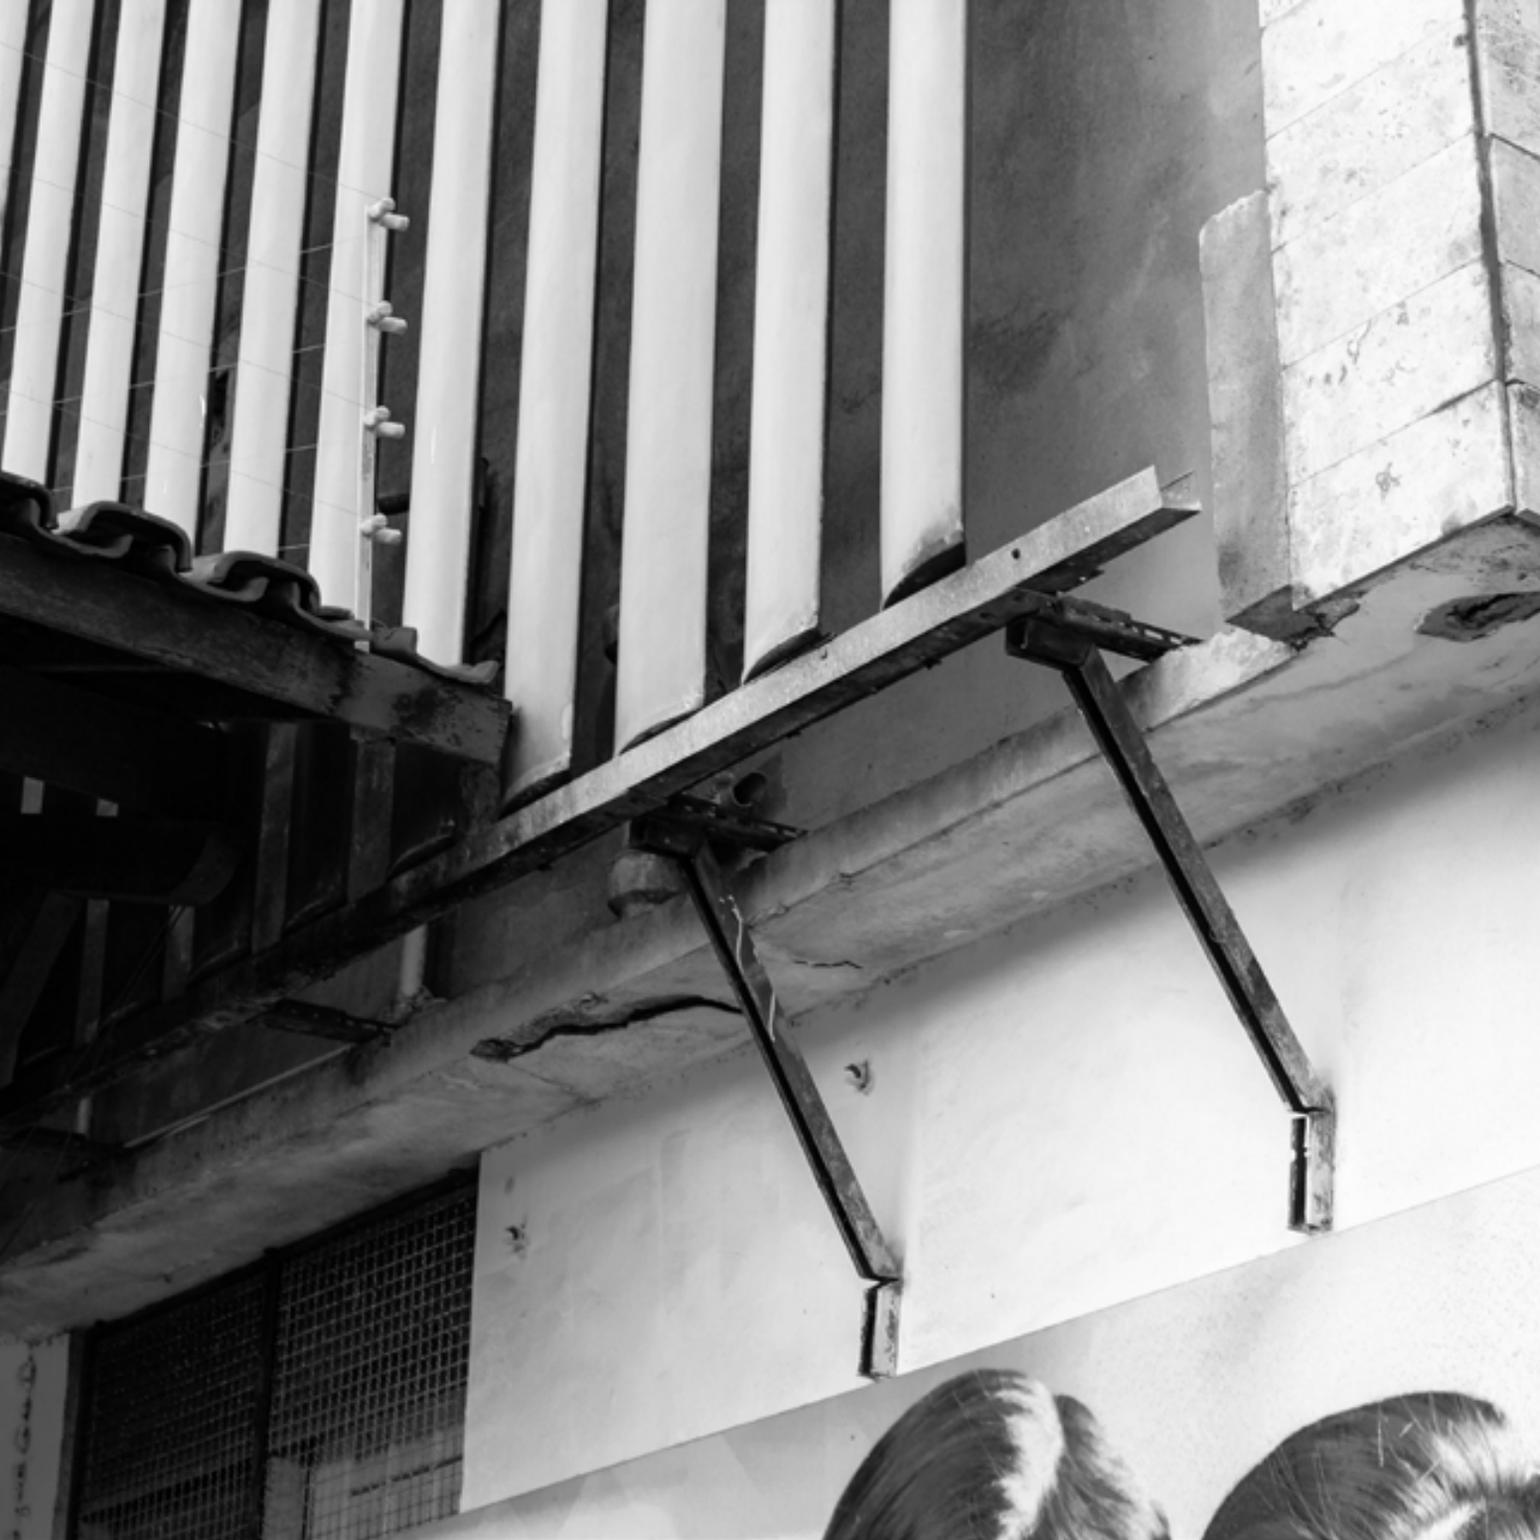
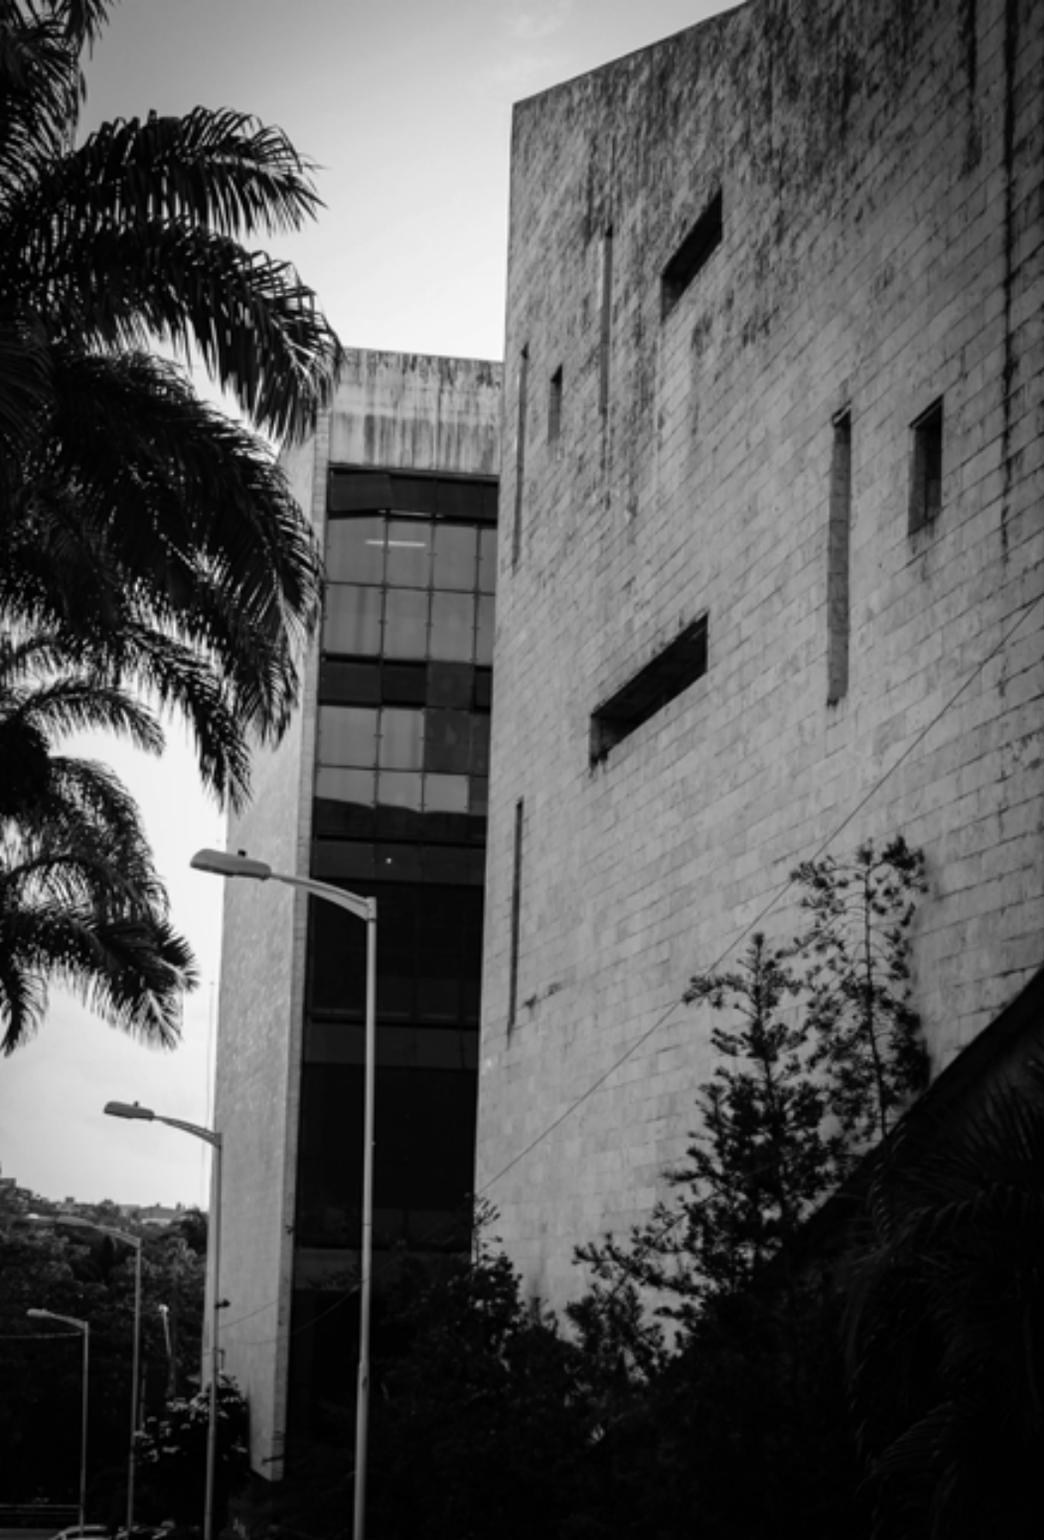
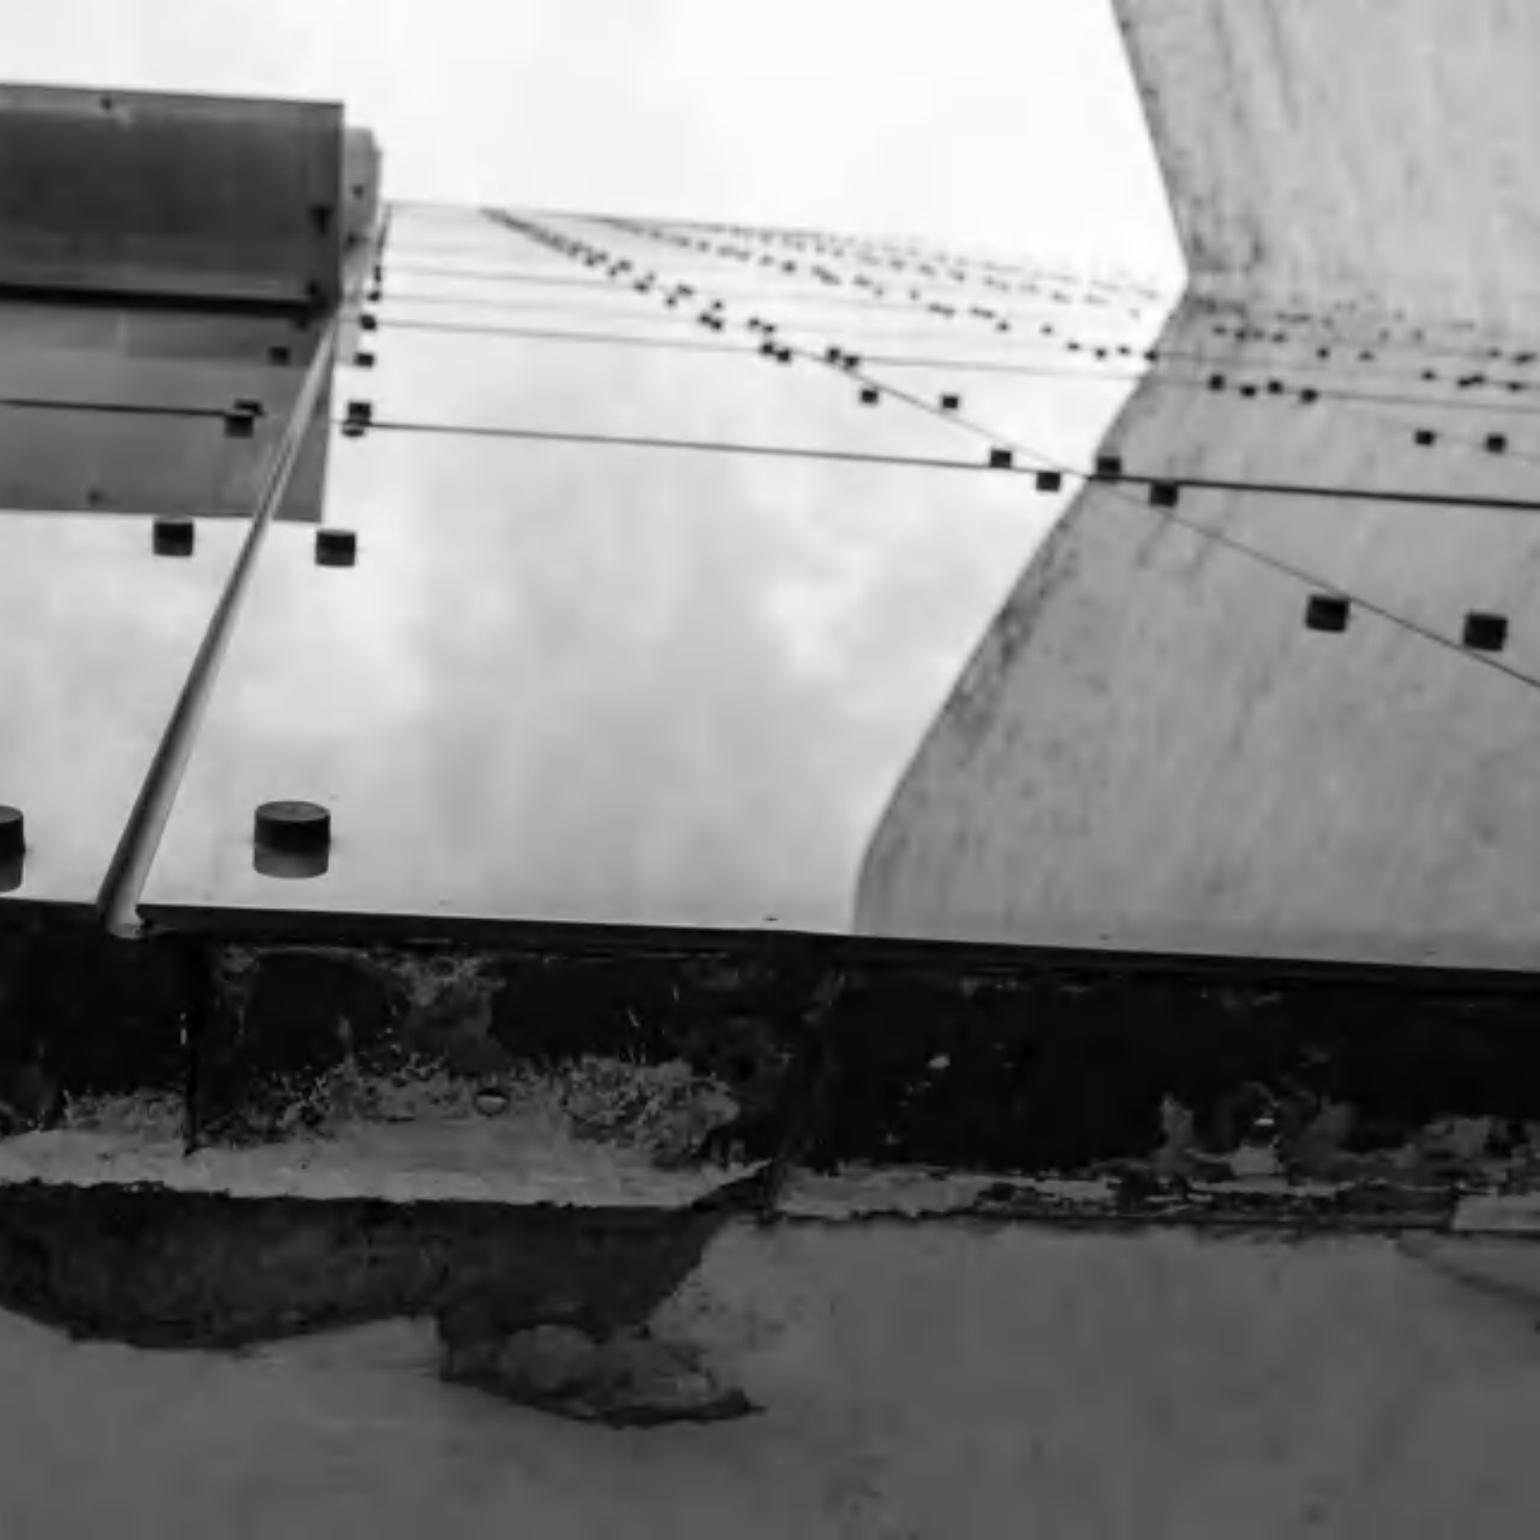
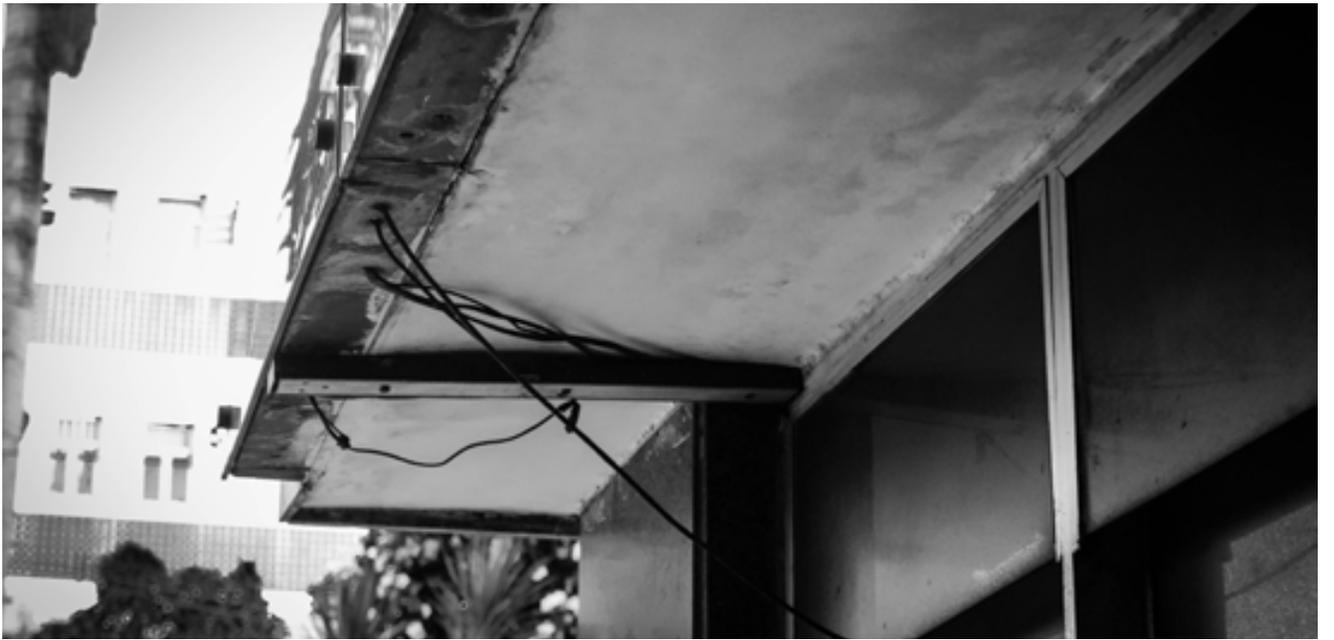
A volumetria da edificação permanece inalterada, e a estrutura da mesma encontra-se em bom estado. Nota-se fios, elementos parasitários e pequenas rachaduras em trechos da edificação secundária, além do edifício que dificulta a visualização do grande mural presente na fachada posterior do teatro. Na superfície externa dos volumes principal e secundário, nota-se manchas oriundas de lixiviações que descem pelo concreto aparente e revelam a passagem do tempo pelo qual o edifício passou. Na superfície de mármore próxima à porta principal, uma visível mutilação chama a atenção: parte do revestimento não existe mais, e é possível observar os tijolos de pedra que estruturam a edificação e, no centro de cada tijolo, o material utilizado para colar as peças de mármore. A solução para essa situação não é nítida, já que a utilização de um material semelhante dos dias de hoje para preencher pode ser considerada uma descaracterização, como alerta a própria Carta de Burra. Em termos gerais, o teatro encontra-se em um bom estado de conservação.
