A CONSERVAÇÃO DA ARQUITETURA MODERNA DE CAMPINA GRANDE

A CONSERVAÇÃO DA ARQUITETURA MODERNA DE
CAMPINA GRANDE (1950 – 1960)

Monografia submetida ao curso de Arquitetura e Urbanismo da Universidade Federal de Campina Grande, como requisito à obtenção do título de Bacharel em Arquitetura e Urbanismo.

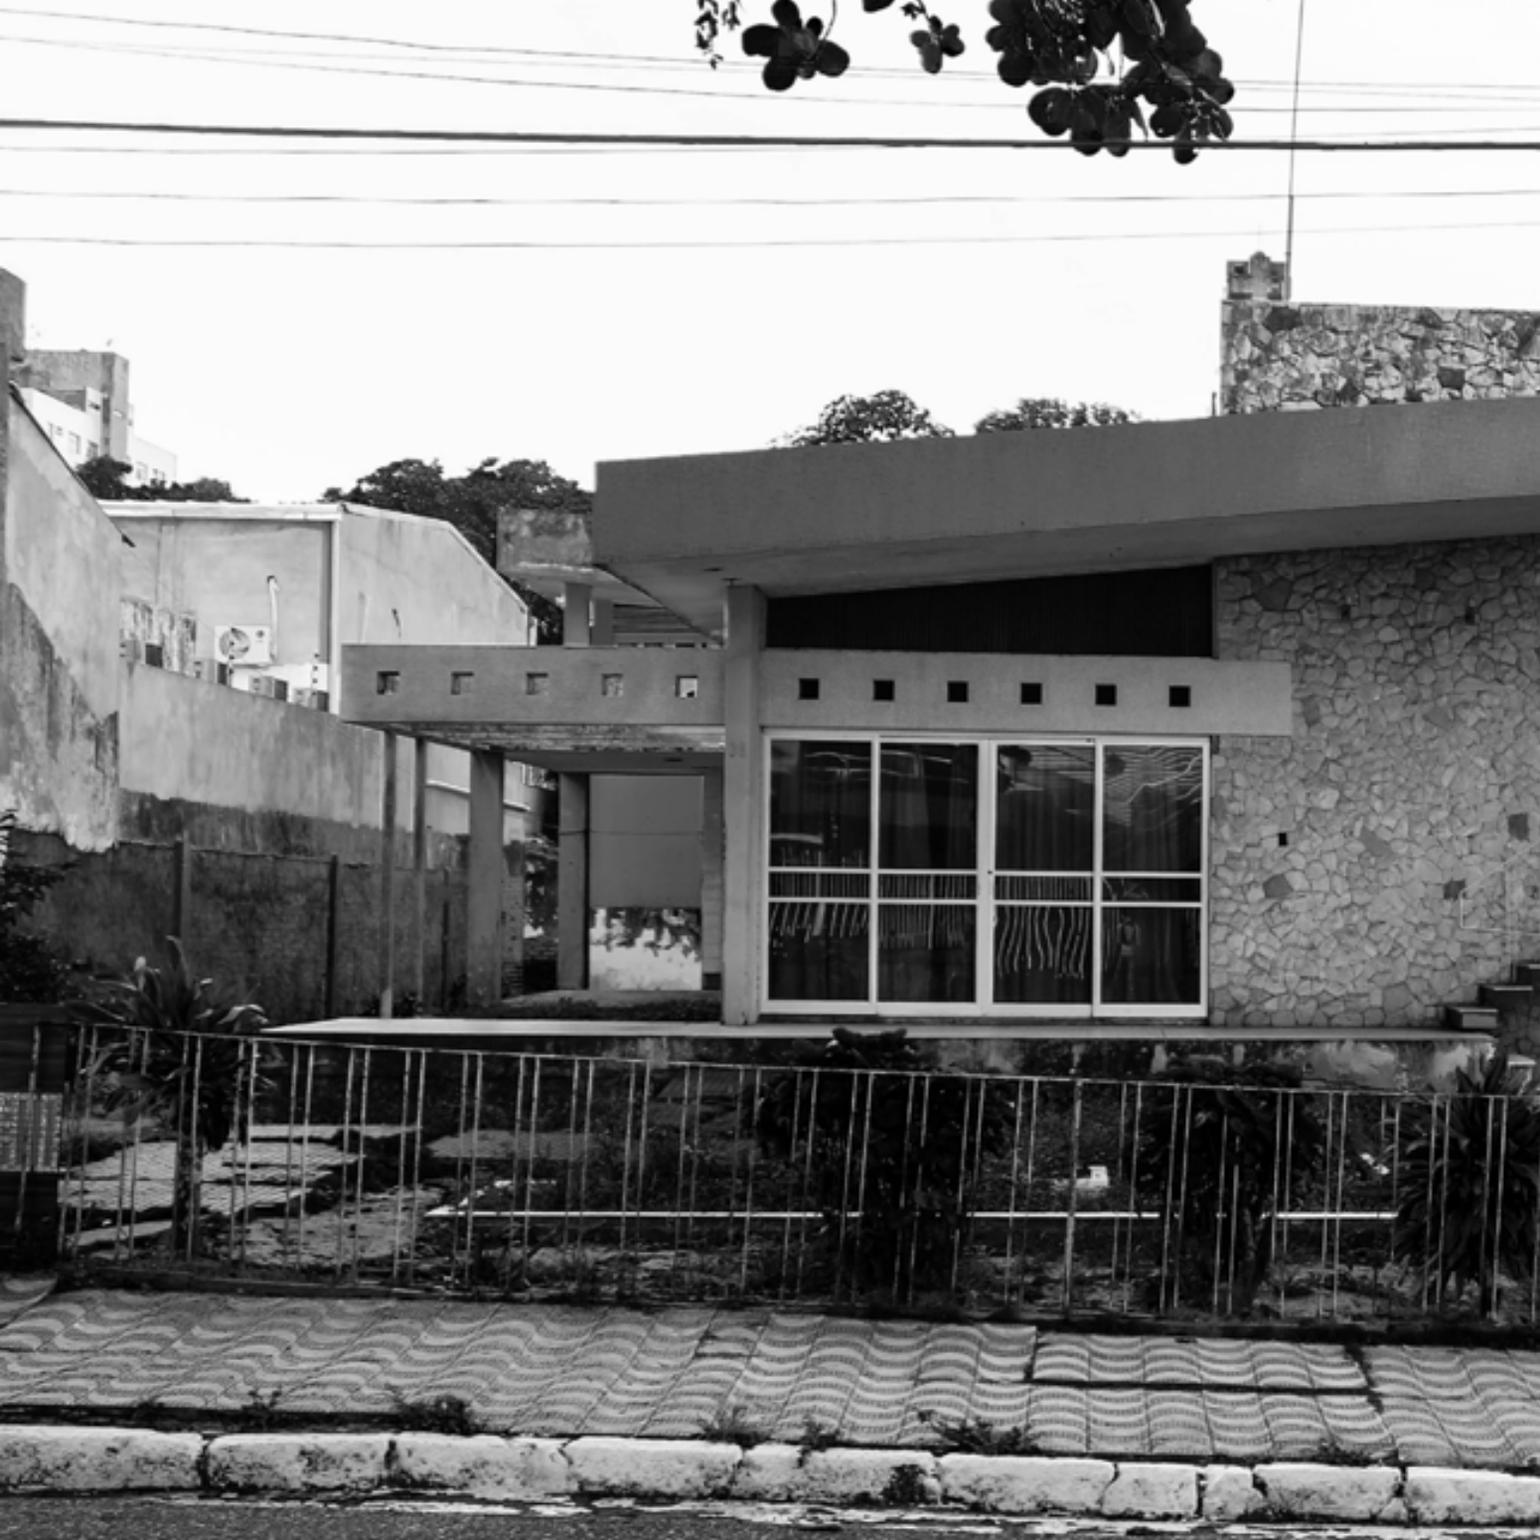
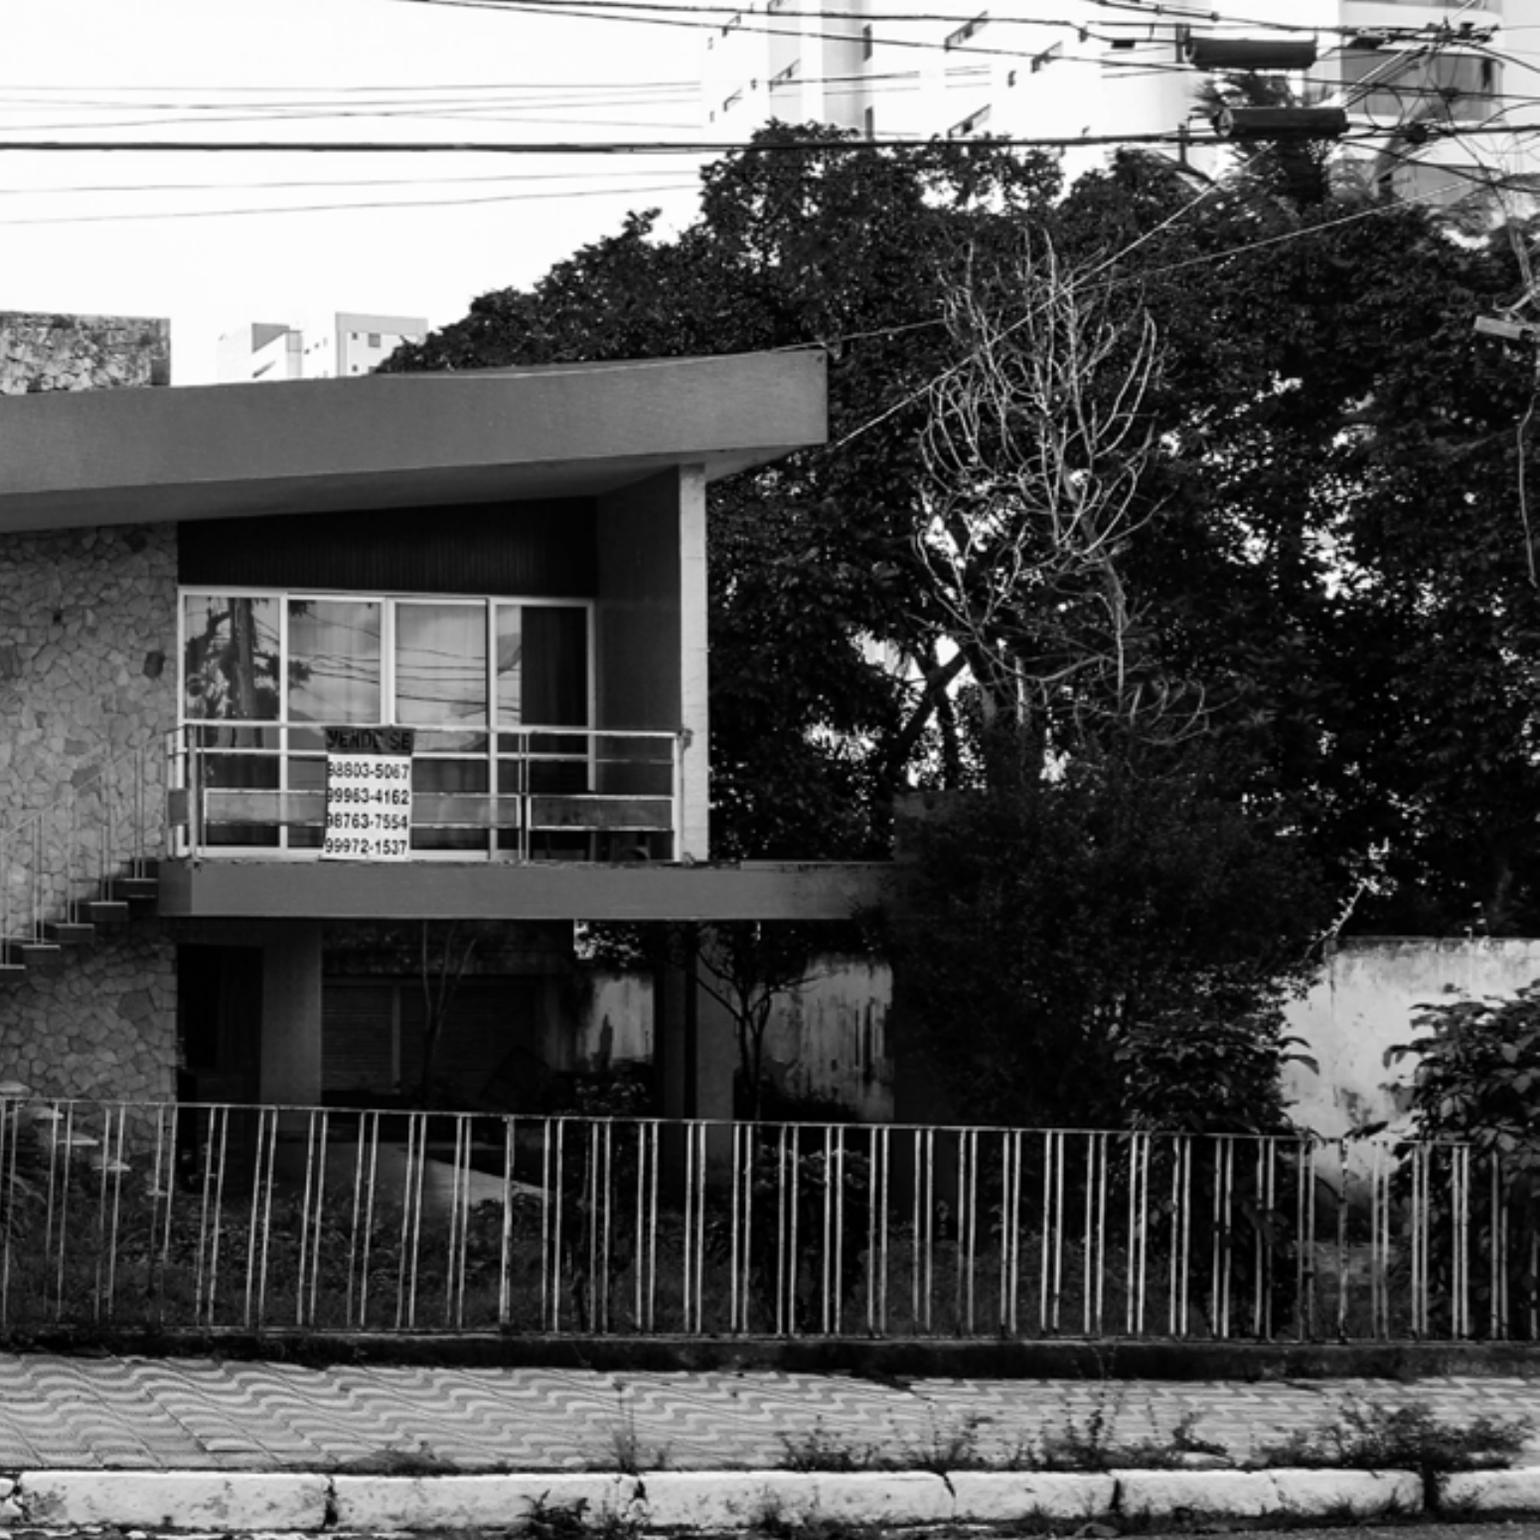
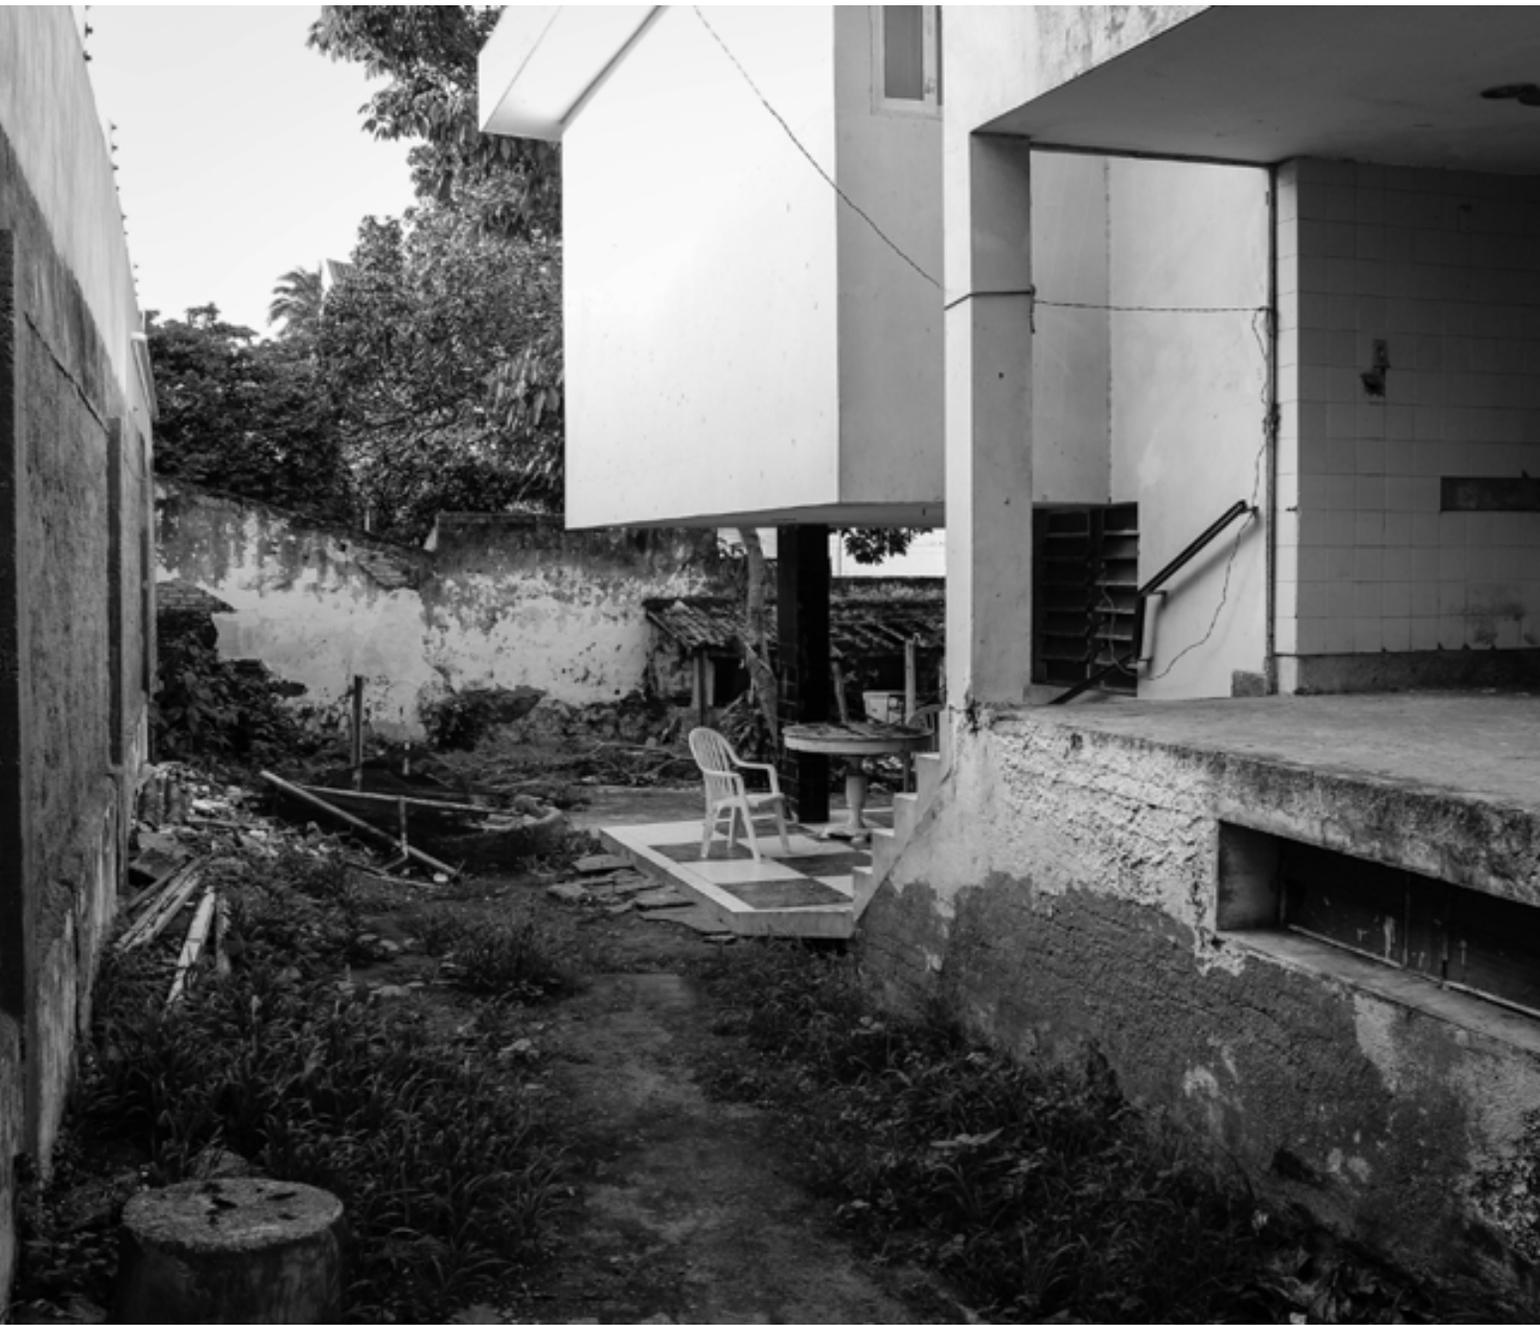
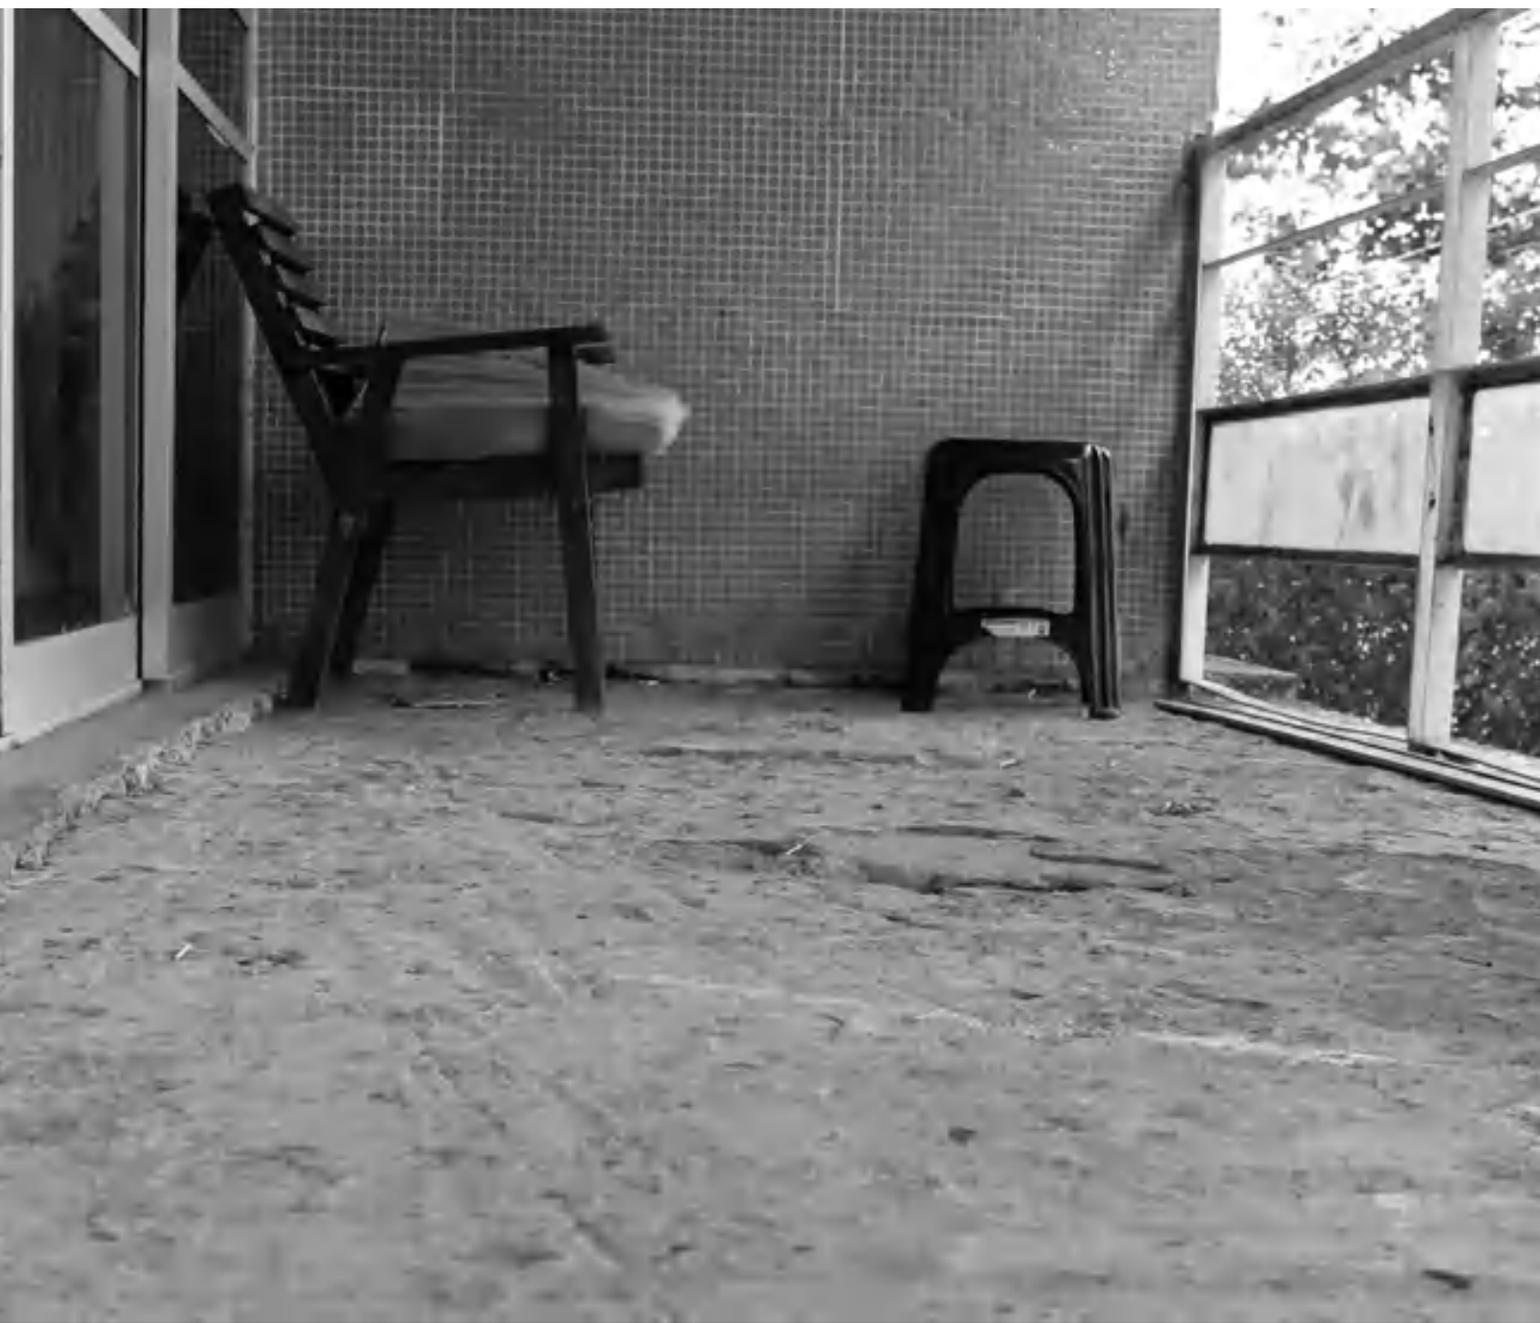
A edificação conta com sua fachada frontal e seus elementos decorativos conservados. Porém, o fato da mesma estar abandonada desencadeou em vários prejuízos para o conjunto: o jardim e o entorno, sem um tratamento, está repleto de galhos e folhas secas, sujo e mutilado. As fachadas laterais e posterior encontram-se bastante deterioradas e sujas. Faltam peças do revestimento cerâmico de sua fachada lateral esquerda, o quintal dos fundos está repleto de entulhos, os pisos do térreo e do primeiro andar encontram-se mutilados, a poeira e o lodo cobrem as esquadrias laterais, as superfícies da edificação e as escadarias de concreto. Além disso, a residência está à venda, o que representa um risco para a mesma.

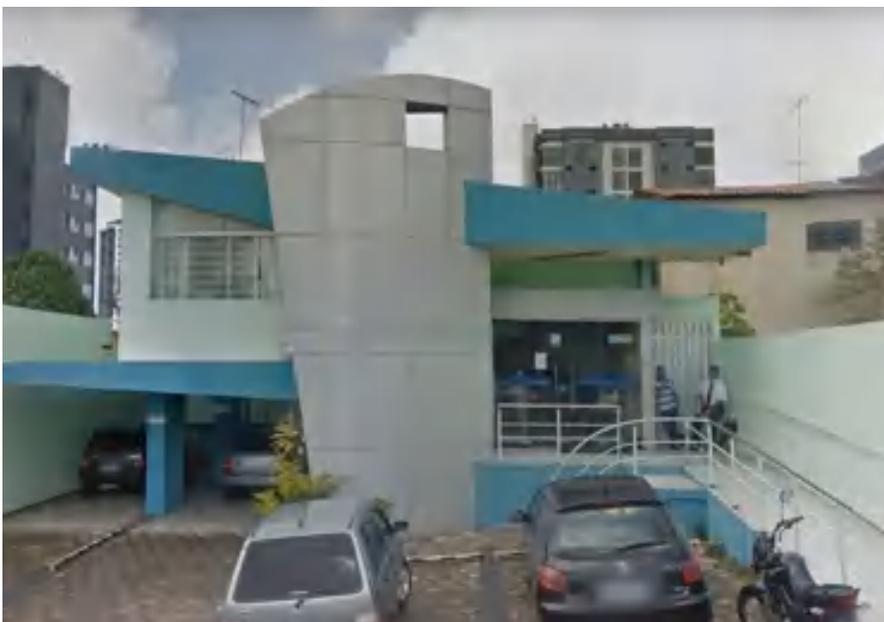
Figura 28: Residência Eutiqui Loureiro em 2015. Fonte: Google Street View

Descaracterizada em todos os seus aspectos, a edificação construída em 1962 deixou de existir para dar lugar a um edifício genérico, distante de possuir um valor histórico e arquitetônico que um dia teve. Sua volumetria, suas esquadrias, seus revestimentos e seus elementos decorativos não existem mais. O que um dia foi um valioso exemplar da arquitetura moderna residencial, hoje, é irreconhecível. Uma edificação de aspectos metálicos, esquadrias e elementos banais ocupa o seu espaço e aponta uma ausência de sensibilidade e de consciência patrimonial que repercute na cidade.

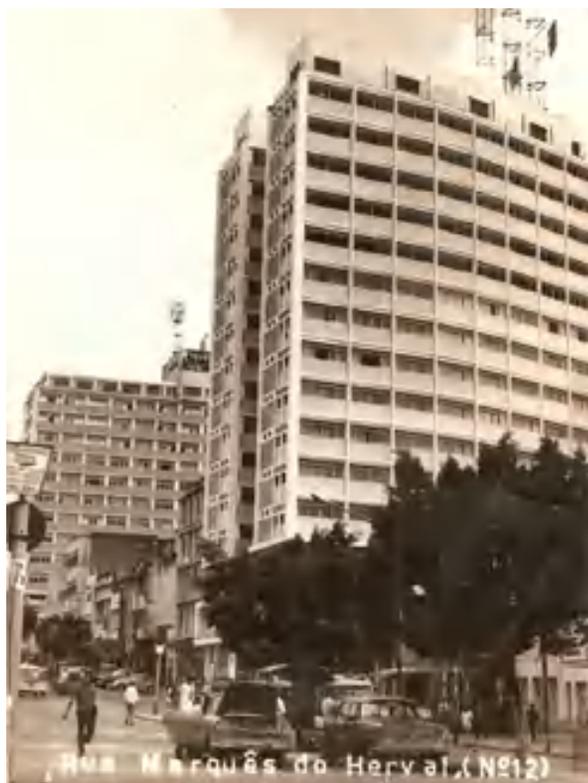
Figura 29: Em primeiro plano, o Edifício Lucas, em segundo plano, o Edifício João Rique. Final da década de 1960.

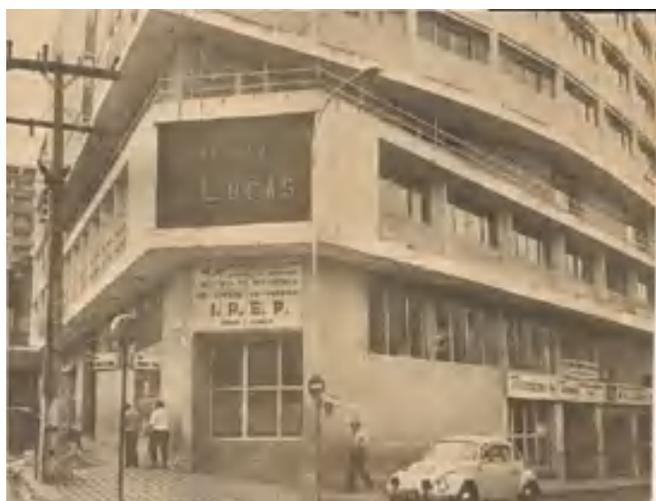
Figura 30: O Edifício Lucas de antes da construção do calçadão da Cardoso Vieira, executada em 1975.

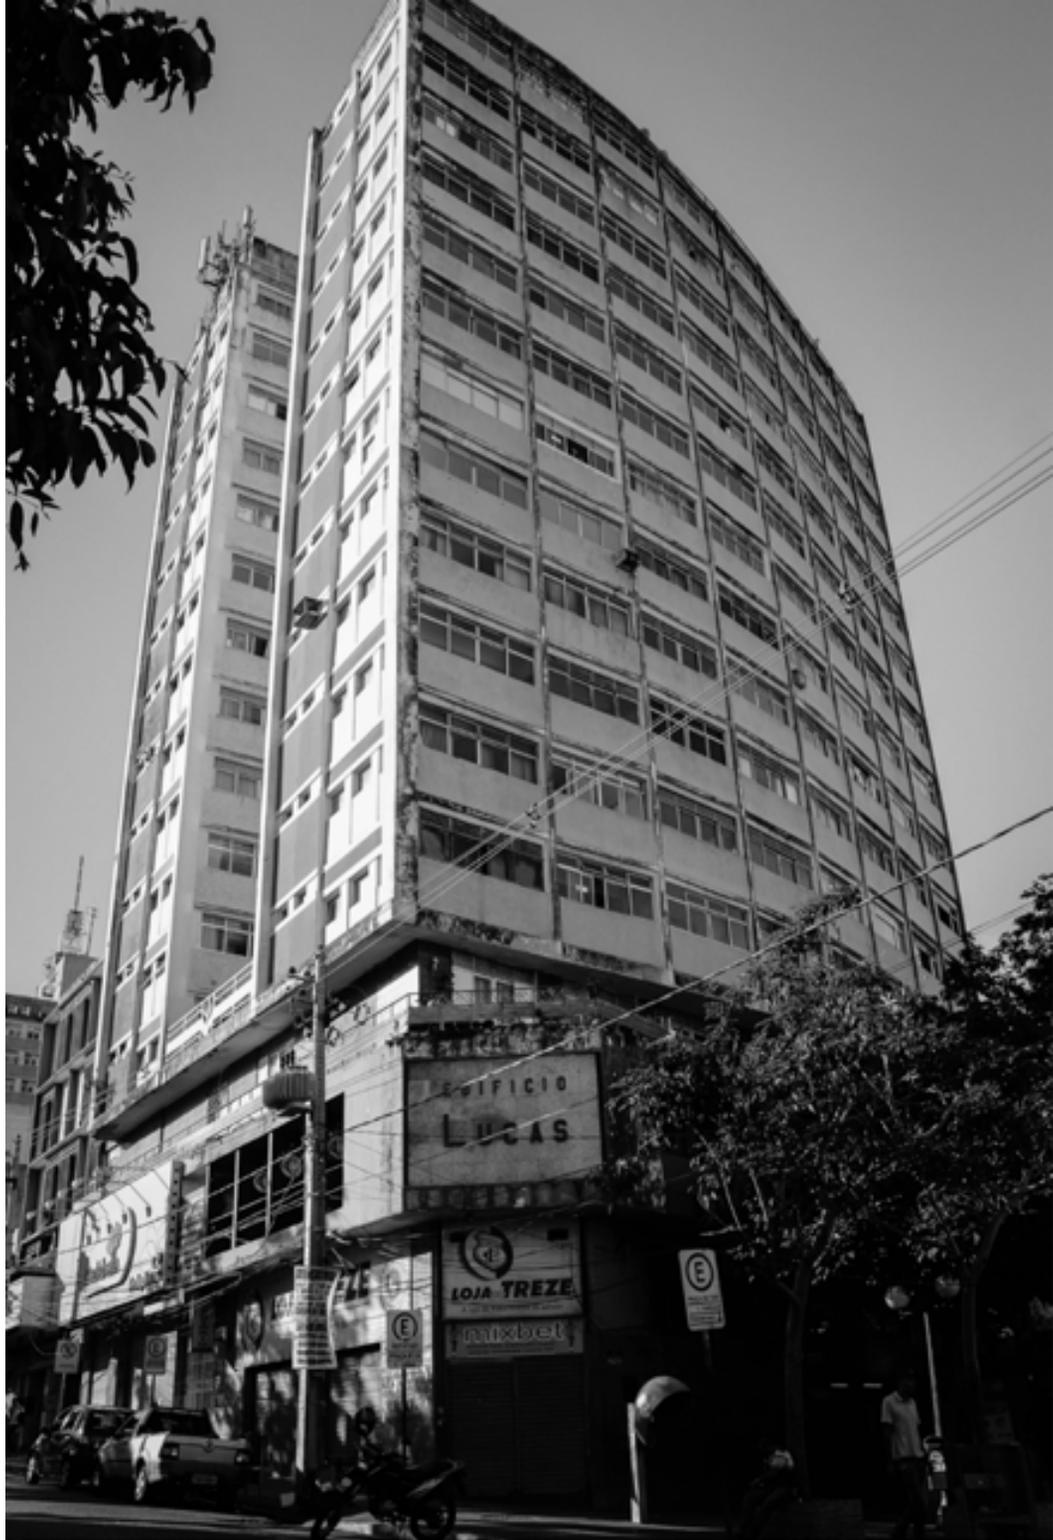
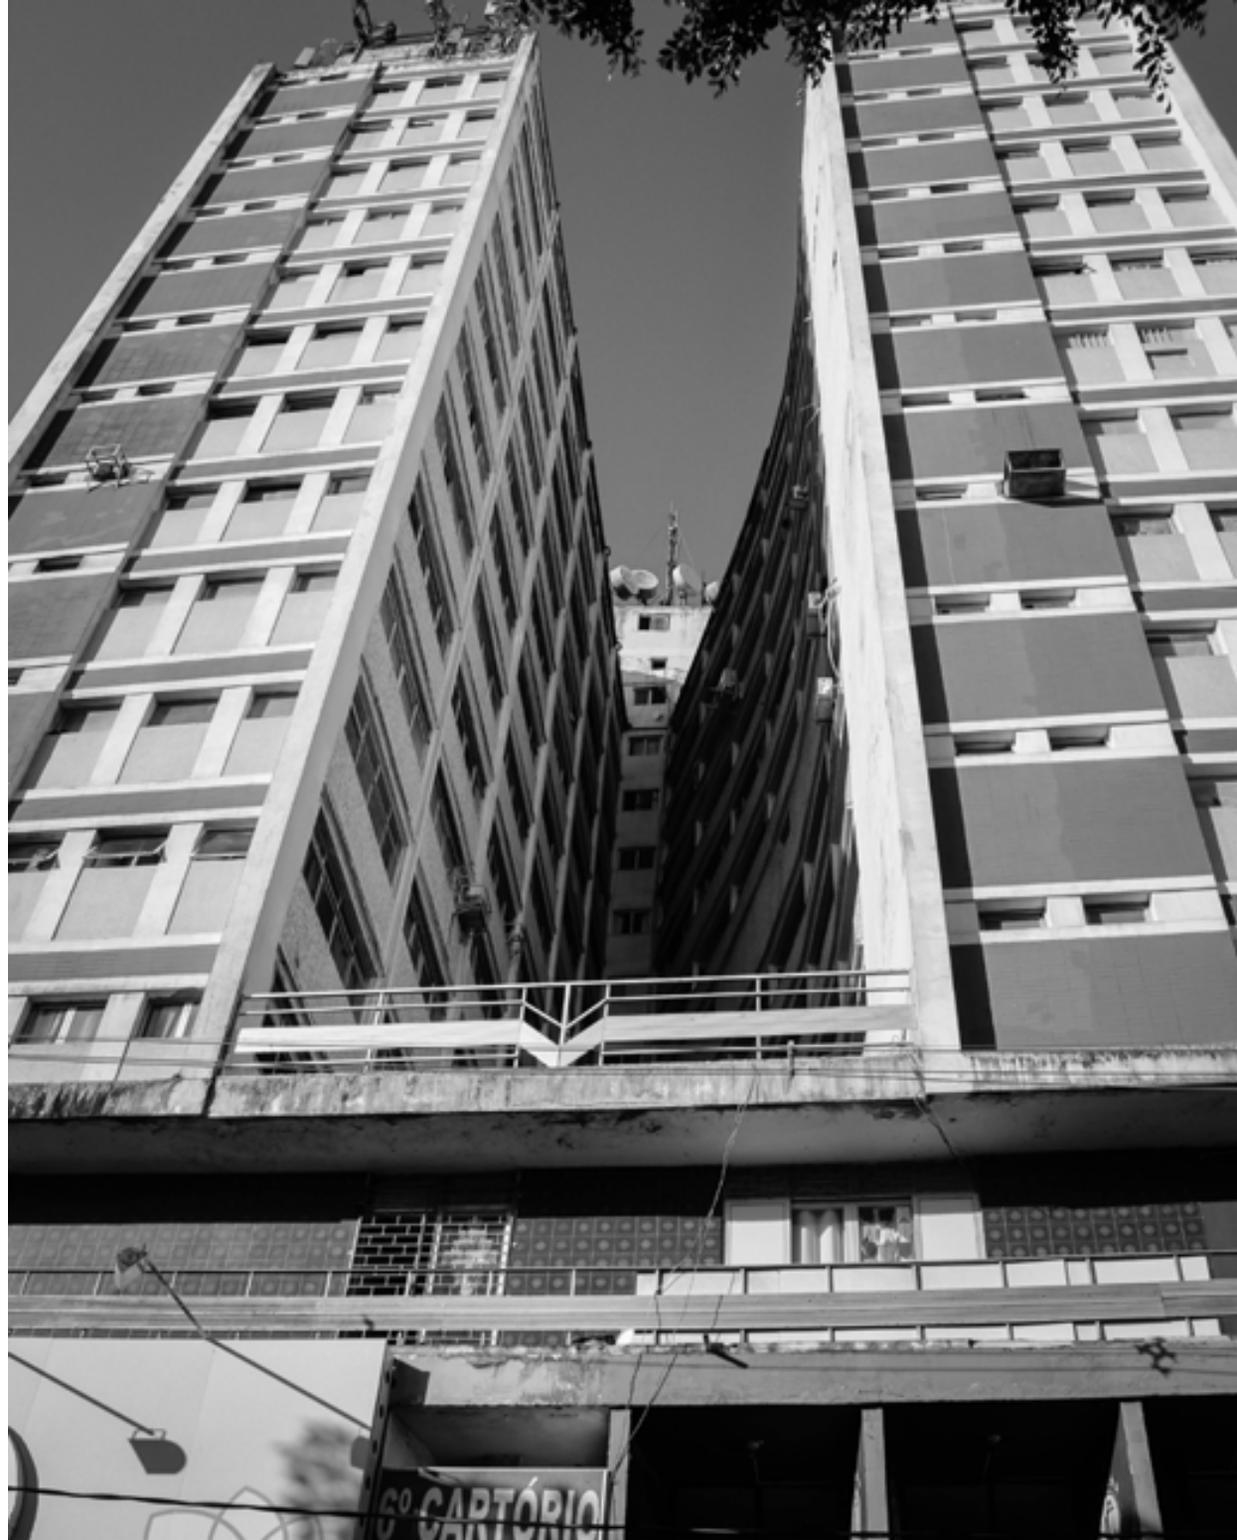
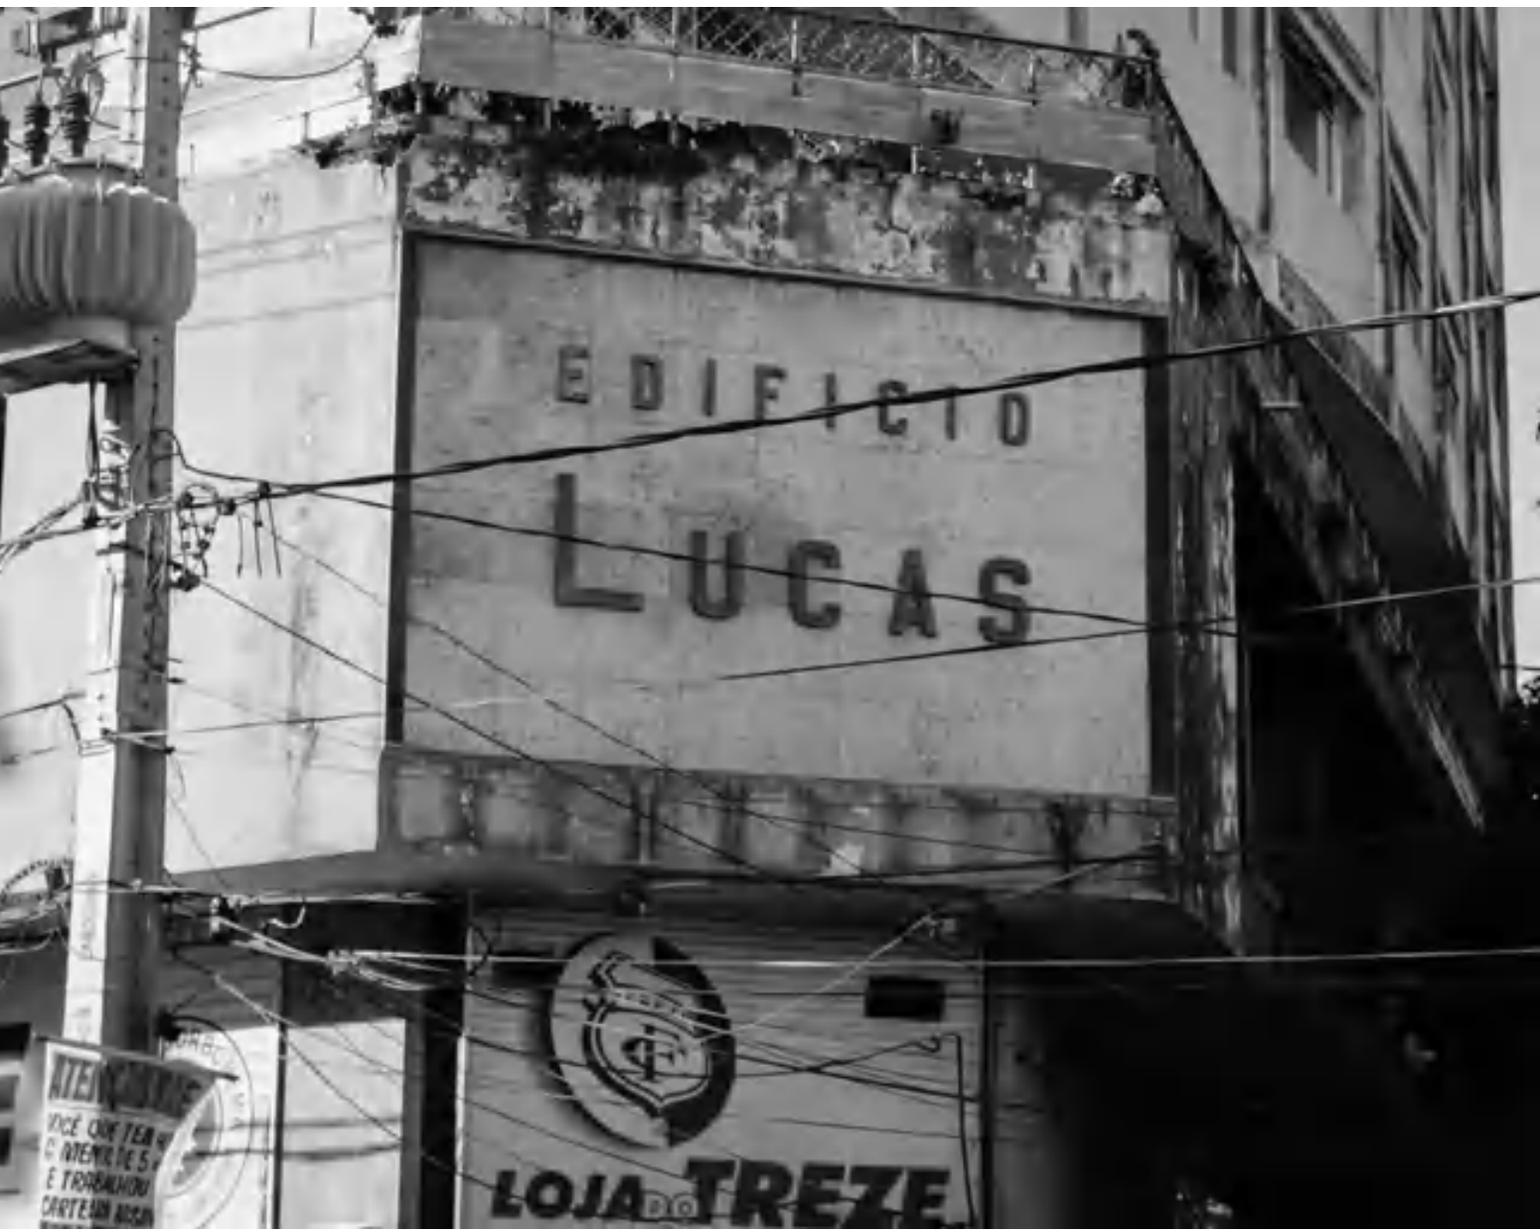
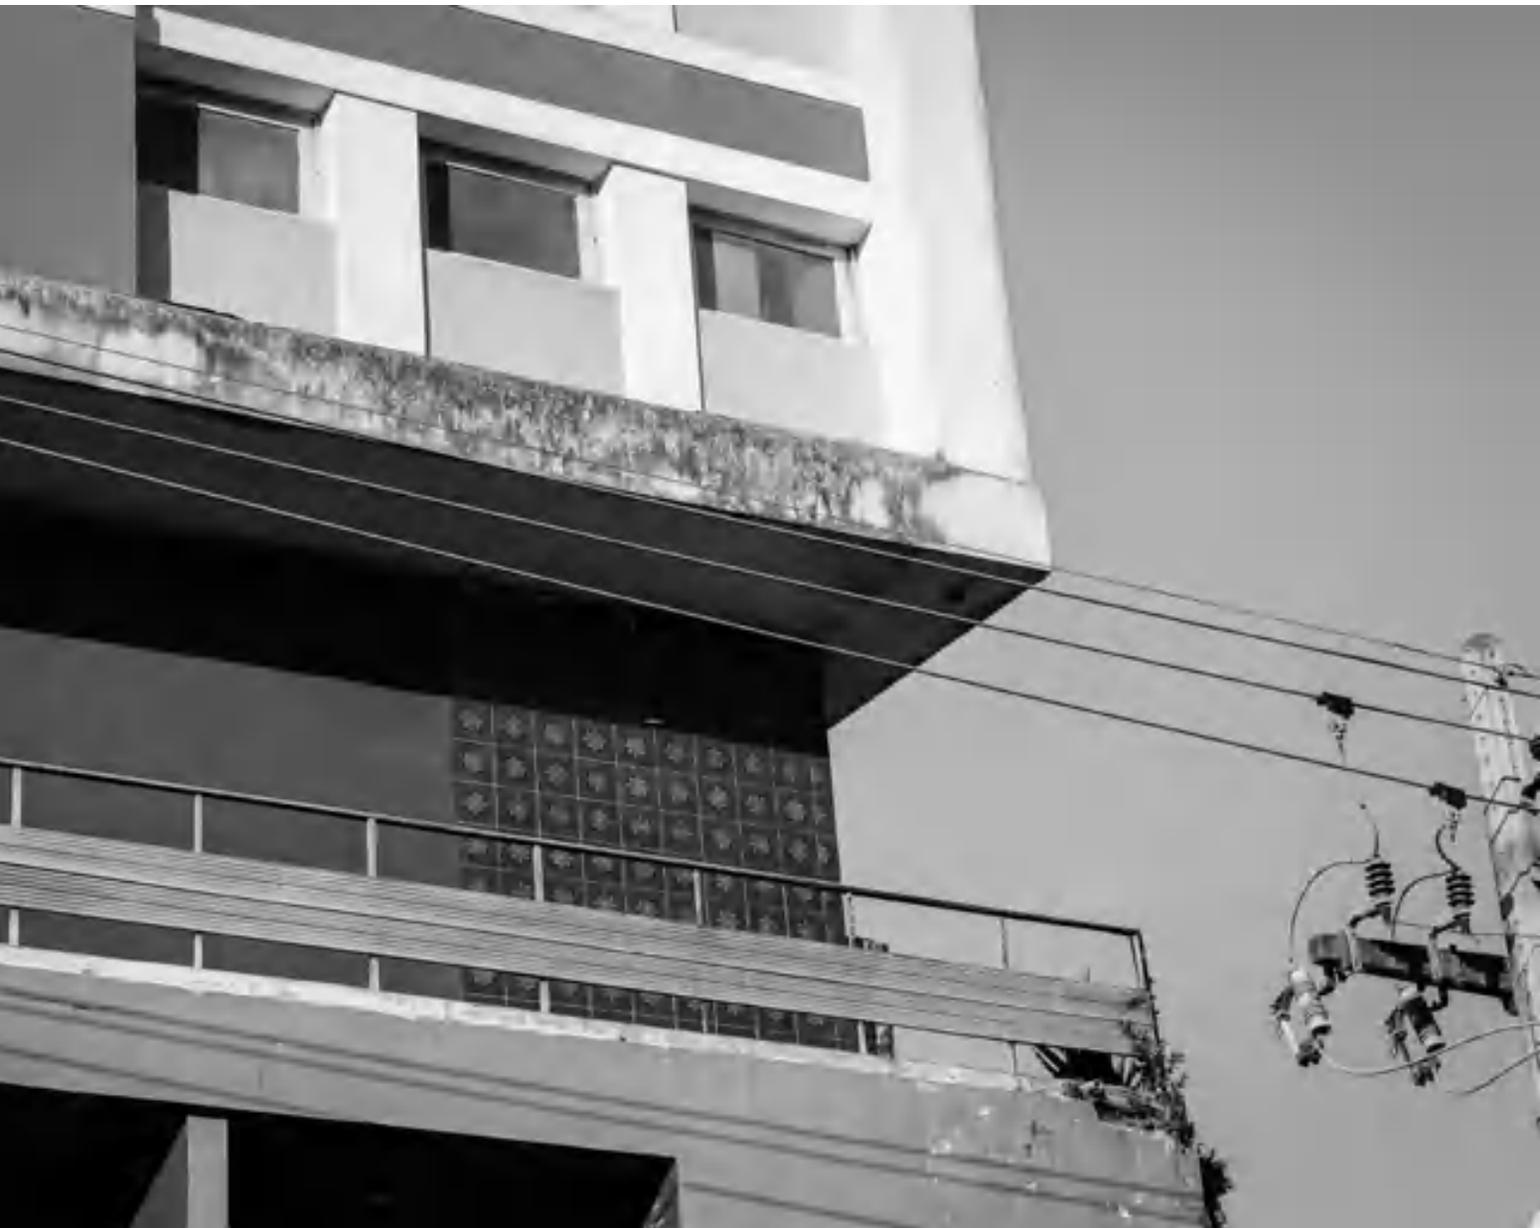
○ Edifício Lucas sofre com descaracterizações pequenas e numerosas, que somadas comprometem sua integridade e sua identidade. Pelo fato de possuir uso comercial e de serviço em seus pavimentos inferiores e localizar-se na área central da cidade, placas, letreiros e folhetos de marketing poluem toda a fachada térreo e escondem esquadrias inteiras. Luminárias com o único objetivo de iluminar placas de marketing foram instaladas e interferem, em pequena escala, na volumetria geral, assim como as instalações de condicionadores de ar que aparecem eventualmente tanto na fachada frontal quanto nas laterais. Instalações elétricas e fiações obstruem a visão do imóvel por quem passa na rua. A superfície da edificação encontra-se bastante deteriorada, nota-se lixiviações, descascamentos na tinta e pedaços inteiros do concreto a superfície quebrados, sendo possível enxergar em alguns trechos a armação metálica da estrutura. O mural voltado para a Rua Cardoso Vieira se encontra mutilado, pixado e incompleto. A conservação do edifício encontra-se em estado de alerta.

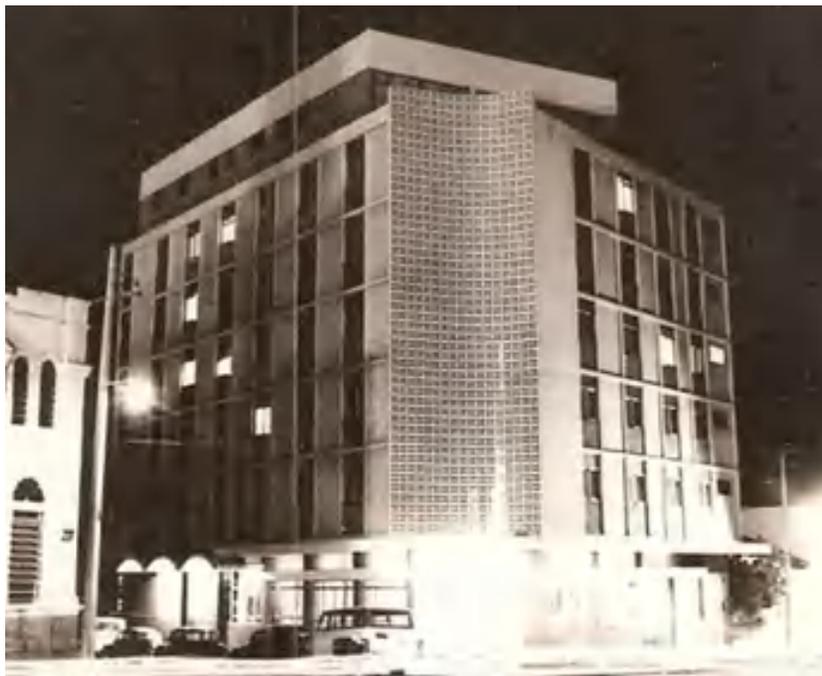
Figura 31: Hotel Ouro Branco em 1965.
Fonte: Gabriela Matos do Ó

Através de uma análise comparativa de suas fotografias antigas e atuais, nota-se que a edificação foi bastante descaracterizada, principalmente em seus pavimentos inferiores e no volume da cobertura. Quando inaugurado, nota-se pela Figura 31 que seu volume da cobertura possuía apenas um pavimento, e que as esquadrias do térreo eram grandes portas de vidro que se estendia por todo o módulo. Hoje, o volume da cobertura possui 2 pavimentos, teve suas esquadrias bastante alteradas, e foi inserido um telhado de alumínio que salta do edifício. As esquadrias do térreo também foram bastante alteradas, ao invés de portas de vidro que ocupam todo o módulo, nota-se uma porta reduzida, e paredes com revestimento novo e polido, com janelas recortadas de esquadrias genéricas. Nas fotografias registradas esse ano, nota-se na área interna volumes e revestimentos contemporâneos, e uma outra grande reforma com uma nova estrutura ainda em execução. Essa contínua descaracterização, que até hoje acontece, coloca em risco toda a identidade do edifício.

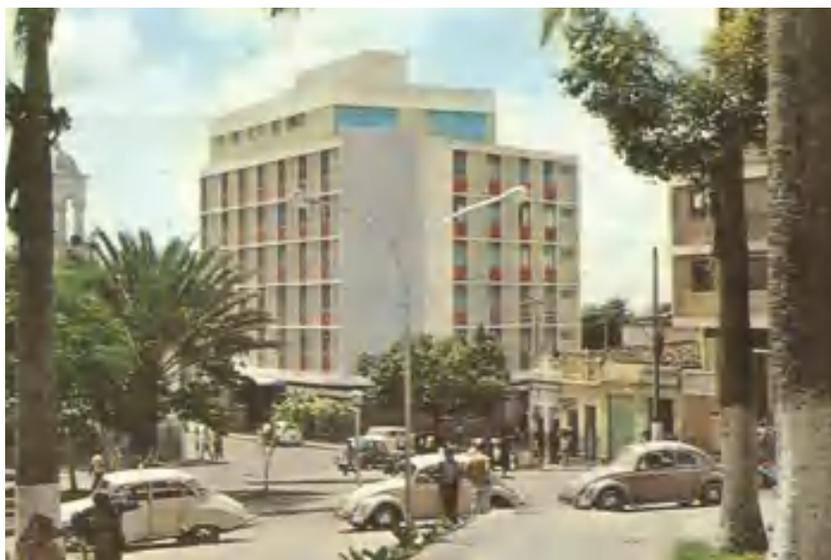
Figura 32: Hotel Ouro Branco na década de 1980.
Fonte: Gabriela Matos do Ó
