A CONSERVAÇÃO DA ARQUITETURA MODERNA DE CAMPINA GRANDE

A CONSERVAÇÃO DA ARQUITETURA MODERNA DE
CAMPINA GRANDE (1950 – 1960)

Monografia submetida ao curso de Arquitetura e Urbanismo da Universidade Federal de Campina Grande, como requisito à obtenção do título de Bacharel em Arquitetura e Urbanismo.

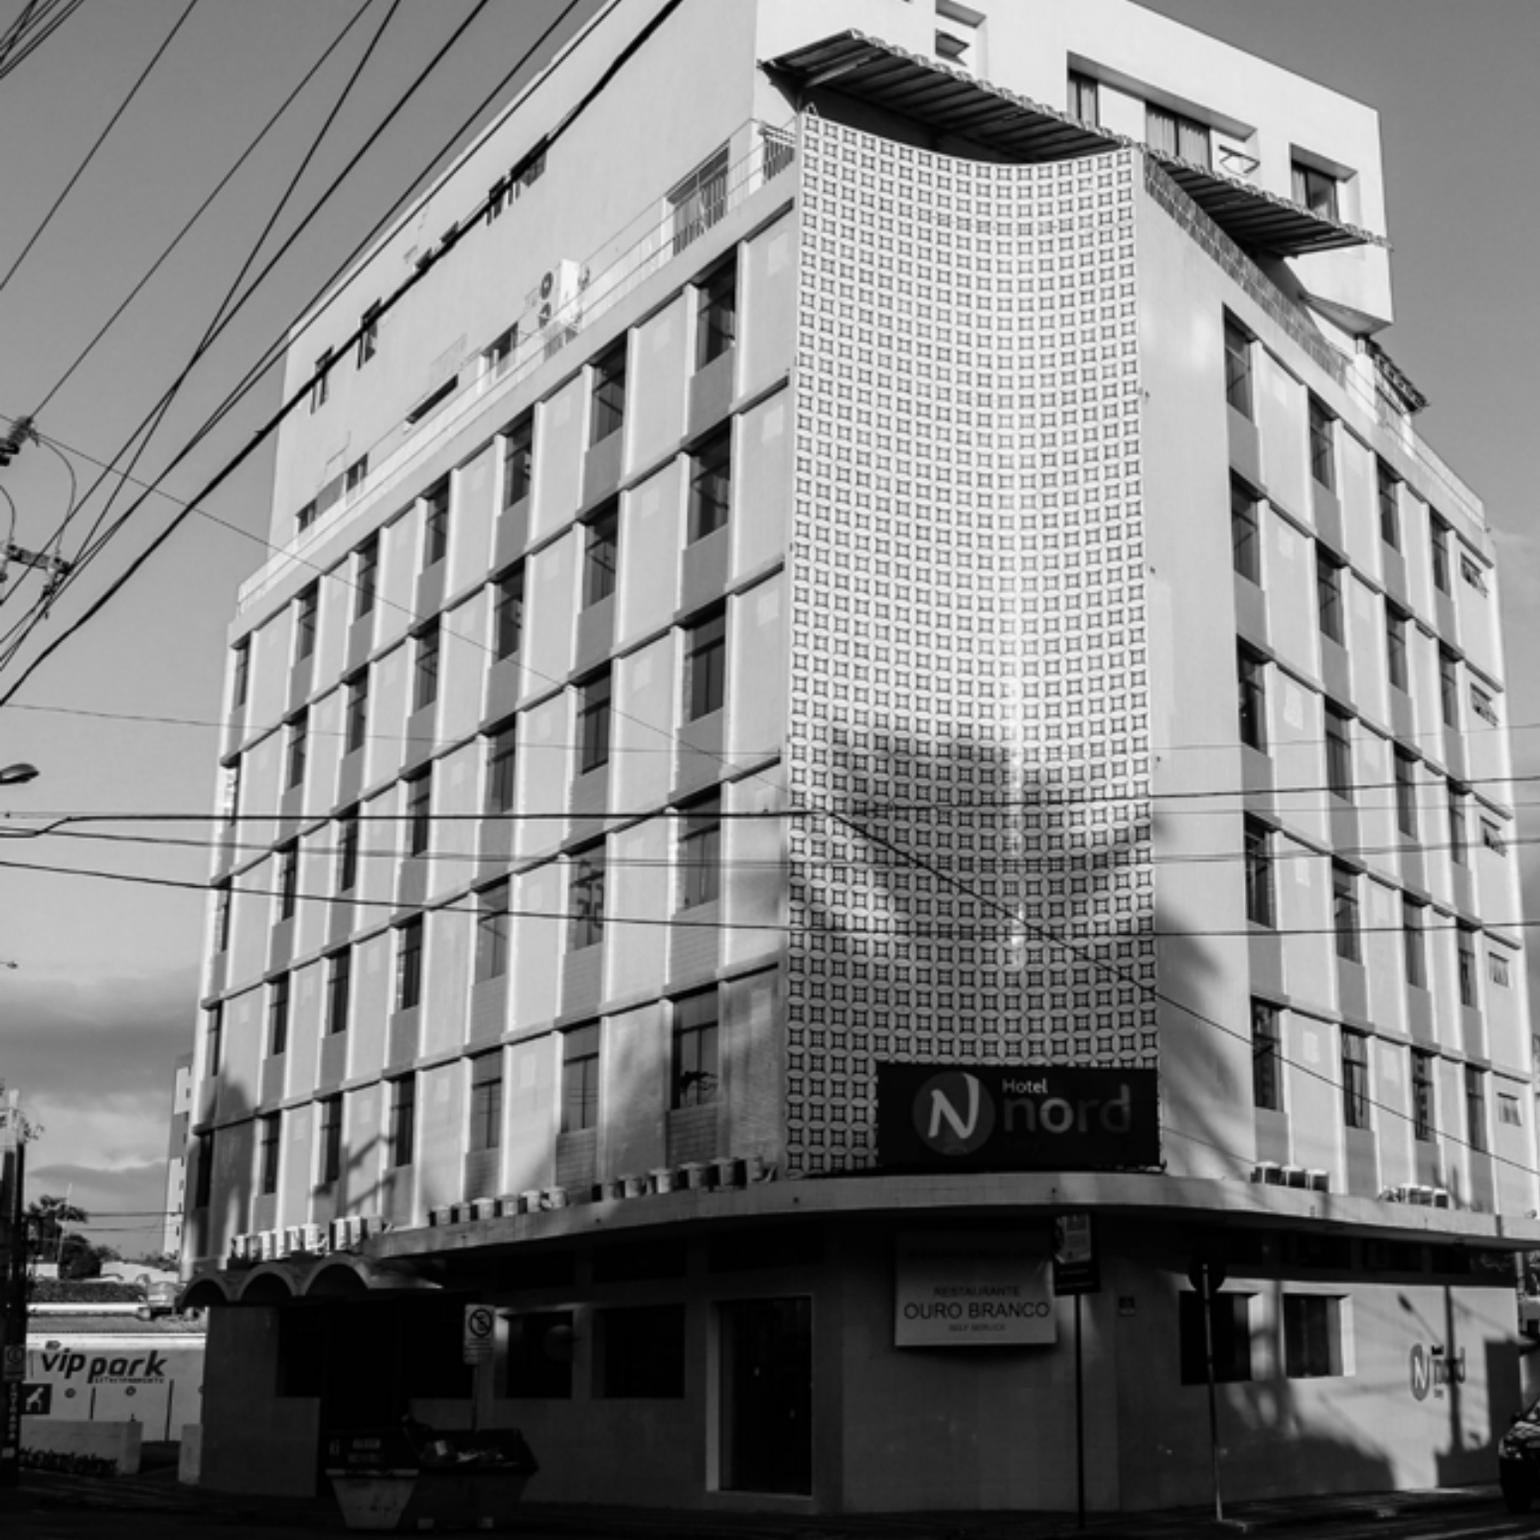
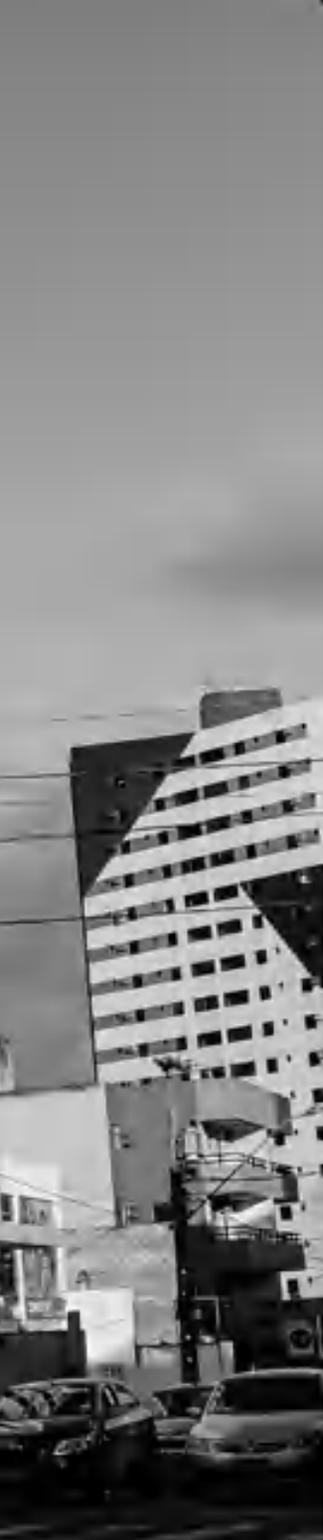
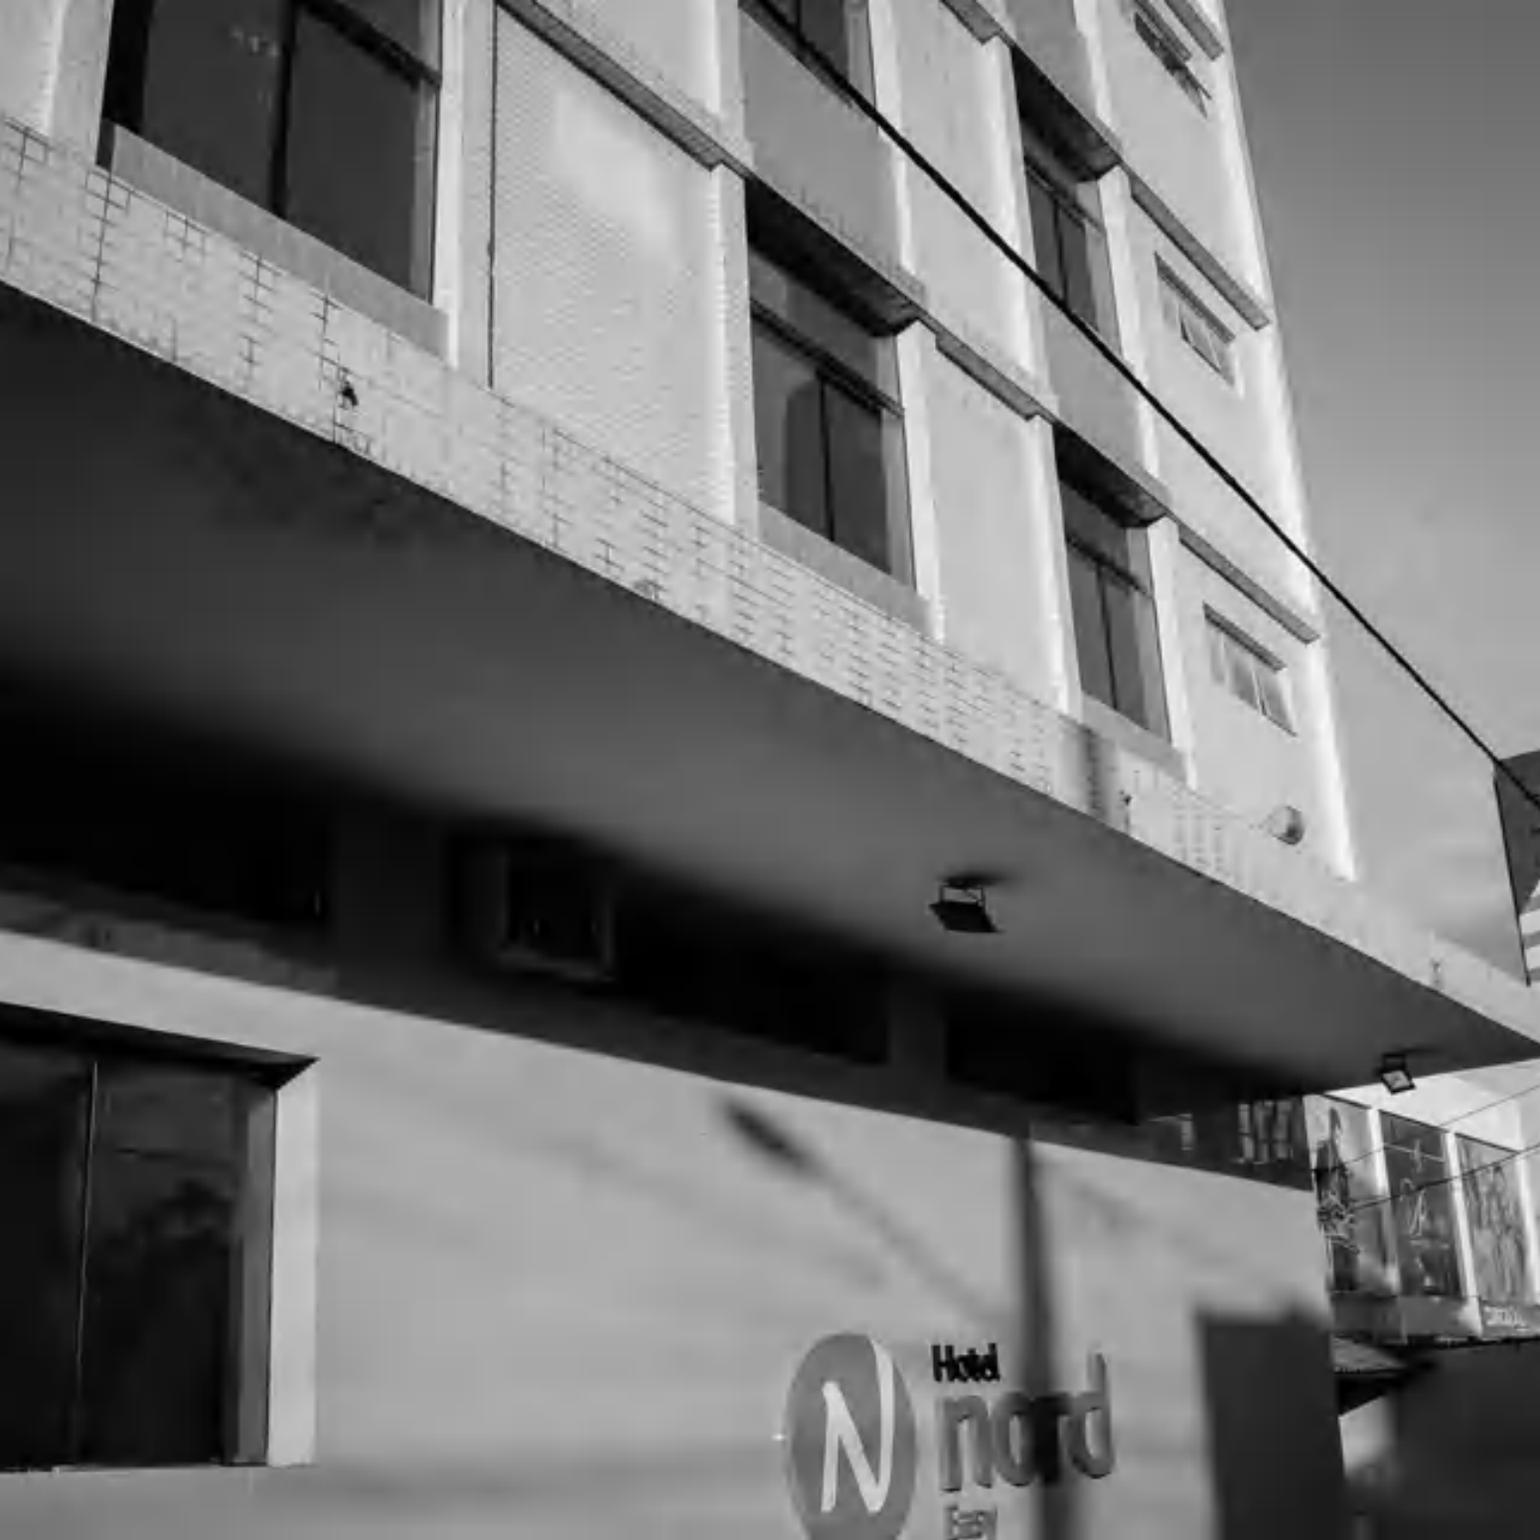
O Hotel Ouro Branco, construído pelo engenheiro Lynaldo Cavalcanti e inaugurado em 1965, foi o último edifício projetado por Hugo Marques em Campina Grande. Seu volume principal conta com 5 pavimentos, e a cobertura conta com outro volume, no qual foram realizadas grandes modificações no decorrer do tempo. Atualmente a edificação pertence à rede de hotéis Nord Hotéis e se chama “Nord Easy Campina Grande”.

Através de uma análise comparativa de suas fotografias antigas e atuais, nota-se que a edificação foi bastante descaracterizada, principalmente em seus pavimentos inferiores e no volume da cobertura. Quando inaugurado, nota-se pela Figura 31 que seu volume da cobertura possuía apenas um pavimento, e que as esquadrias do térreo eram grandes portas de vidro que se estendia por todo o módulo. Hoje, o volume da cobertura possui 2 pavimentos, teve suas esquadrias bastante alteradas, e foi inserido um telhado de alumínio que salta do edifício. As esquadrias do térreo também foram bastante alteradas, ao invés de portas de vidro que ocupam todo o módulo, nota-se uma porta reduzida, e paredes com revestimento novo e polido, com janelas recortadas de esquadrias genéricas. Nas fotografias registradas esse ano, nota-se na área interna volumes e revestimentos contemporâneos, e uma outra grande reforma com uma nova estrutura ainda em execução. Essa contínua descaracterização, que até hoje acontece, coloca em risco toda a identidade do edifício.

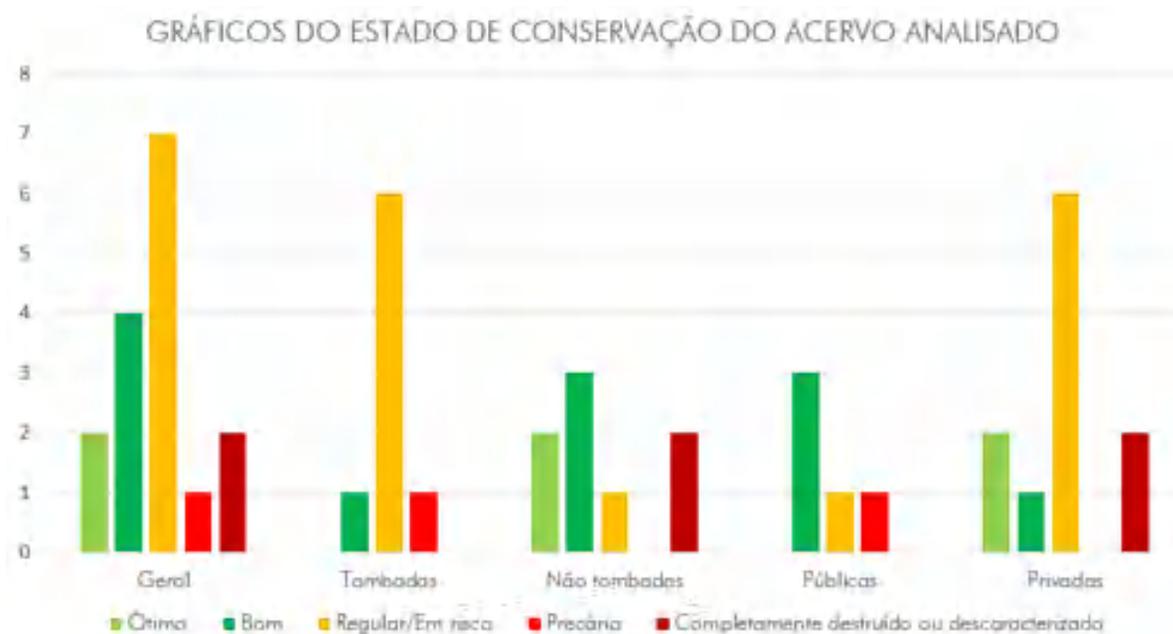
Gráfico 01: Estado de conservação do acervo analisado

Das 16 edificações, apenas metade está tombada, e dessas, somente uma (a Estação Ferroviária Nova) localiza-se fora do centro urbano de Campina, ou seja, ela é a única edificação que não foi tombada unicamente por estar dentro do perímetro da Zona de Preservação estabelecida pela IPHAEP. É essa a única edificação avaliada como estando em estado precário de conservação.
