O SAGRADO CORAÇÃO DA CIDADE

DIRETRIZES PARA CONDUTA DE INTERVENÇÃO NA CATEDRAL DE PETROLINA, PE

O Sagrado Coração da Cidade - Diretrizes para condução de
intervenção na Catedral de Petrolina, PE

Trabalho de Conclusão de Curso
apresentado ao curso de Graduação em
Arquitetura e Urbanismo da Universidade
Federal de Campina Grande, como
requisito para obtenção do título de
Bacharel em Arquitetura e Urbanismo.

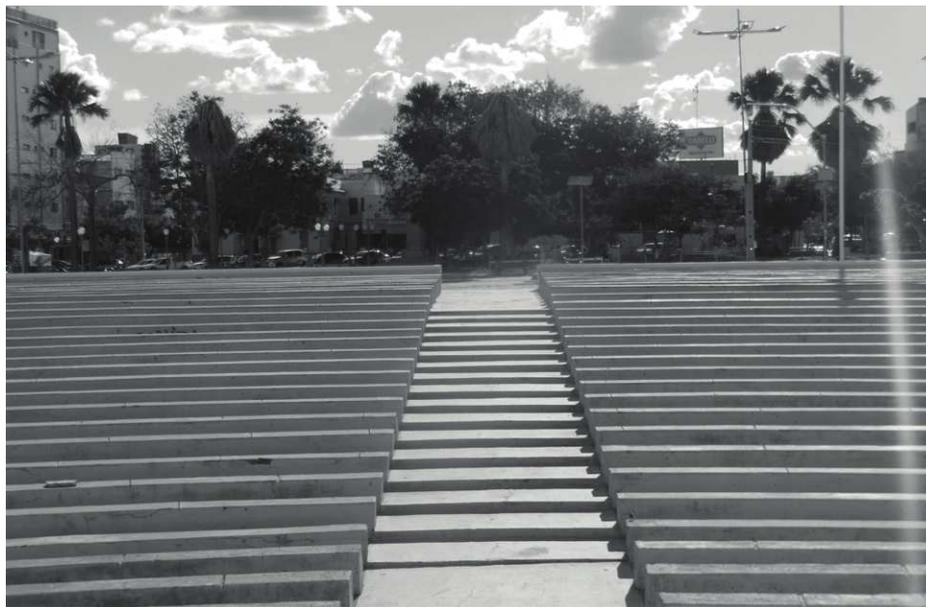
Figura 41: Inclinação dos assentos da Concha Acústica (2017)

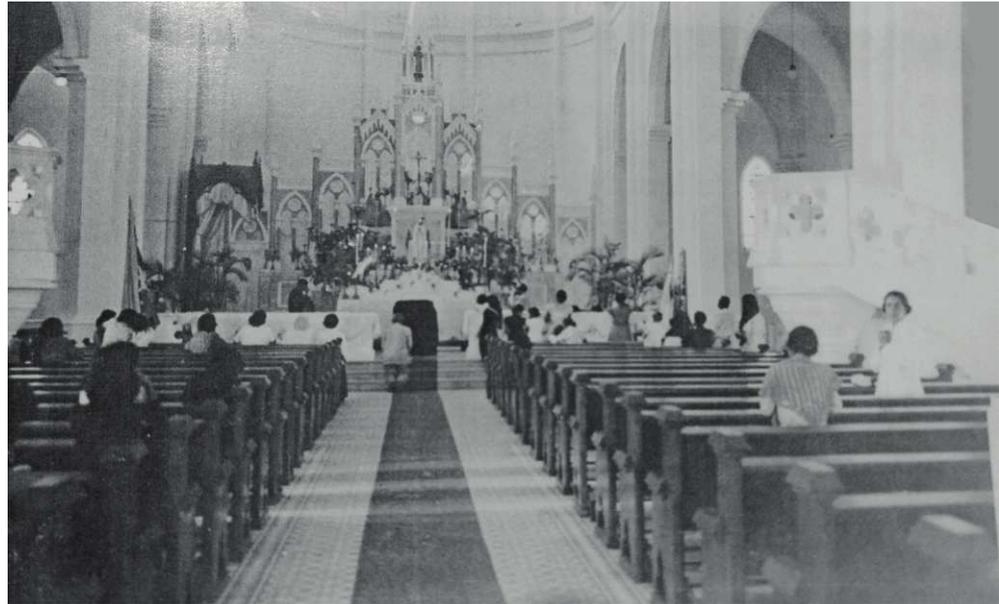
Figura 45: Peitoril da área das Absidiólas, semelhante à mesa de comunhão que antes existia no Altar (2017)

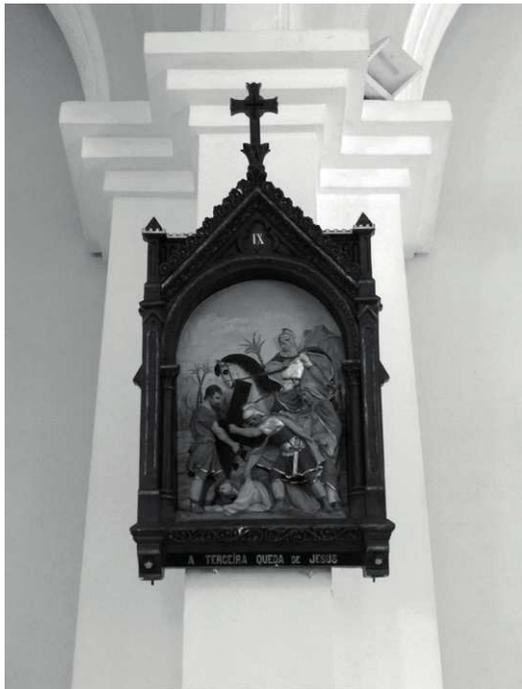
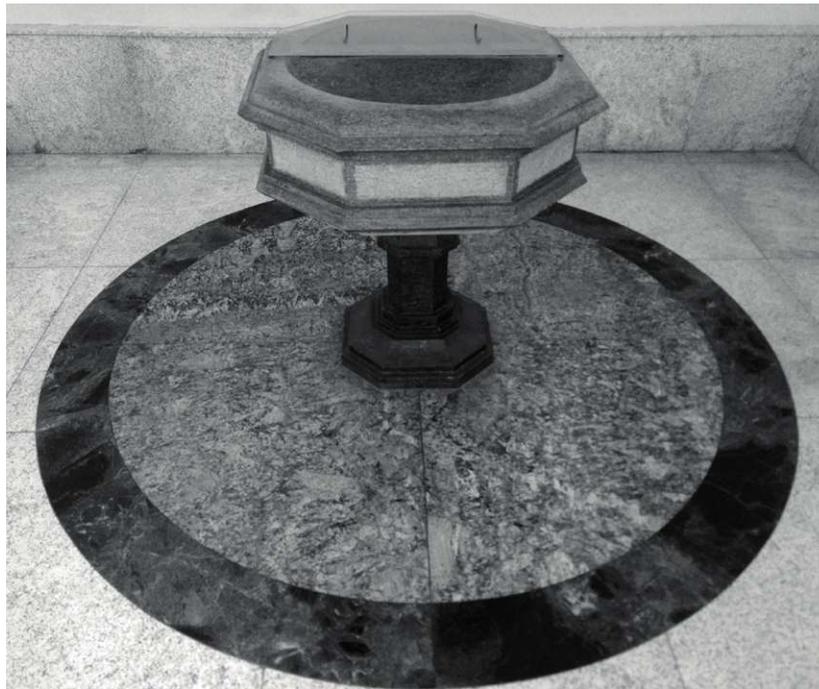
Da esquerda para a direita -
Figura 46: Elemento decorativo
de madeira nas Naves laterais,
ilustrando o processo da *Via
Crucis*
Figura 47: Pia batismal original
feita de mármore

As naves por sua vez, tanto central como laterais, possuem bancos de madeira para que os fiéis possam acompanhar as missas. As paredes das naves laterais são adornadas com elementos em madeira que descrevem o processo da Via Crucis de Jesus Cristo (Figura 46). Por fim, um outro elemento de destaque é a pia batismal original (Figura 47), que ainda se conserva, porém não mais próxima ao altar, como era antigamente. Hoje se situa na área correspondente à torre esquerda.

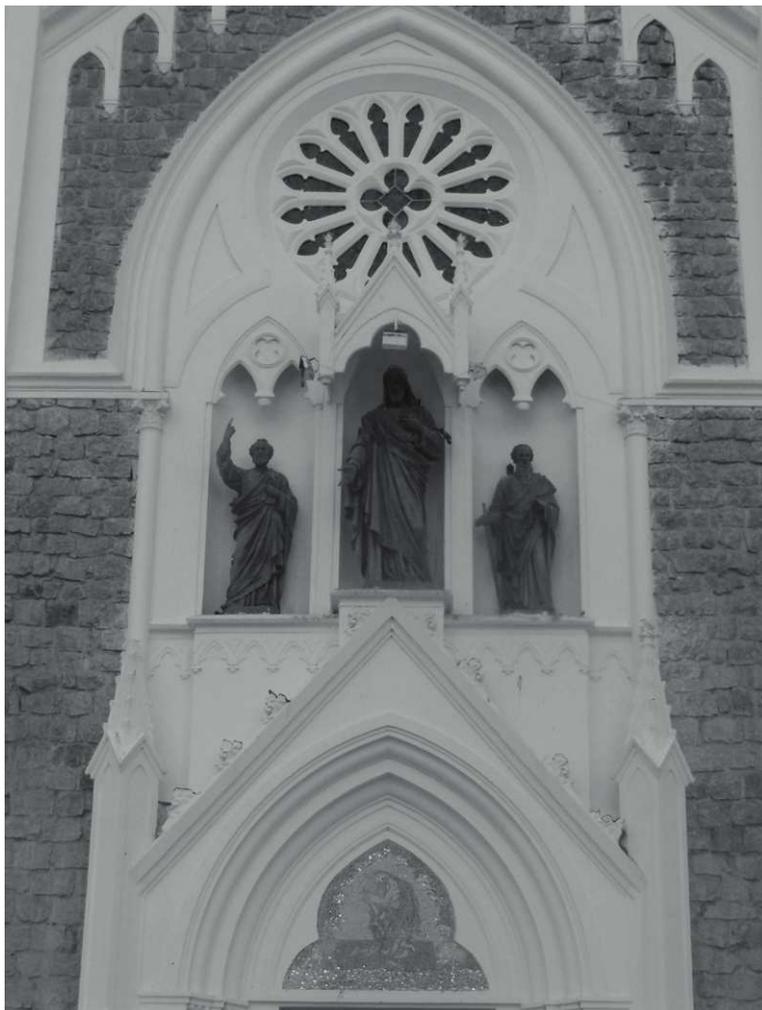
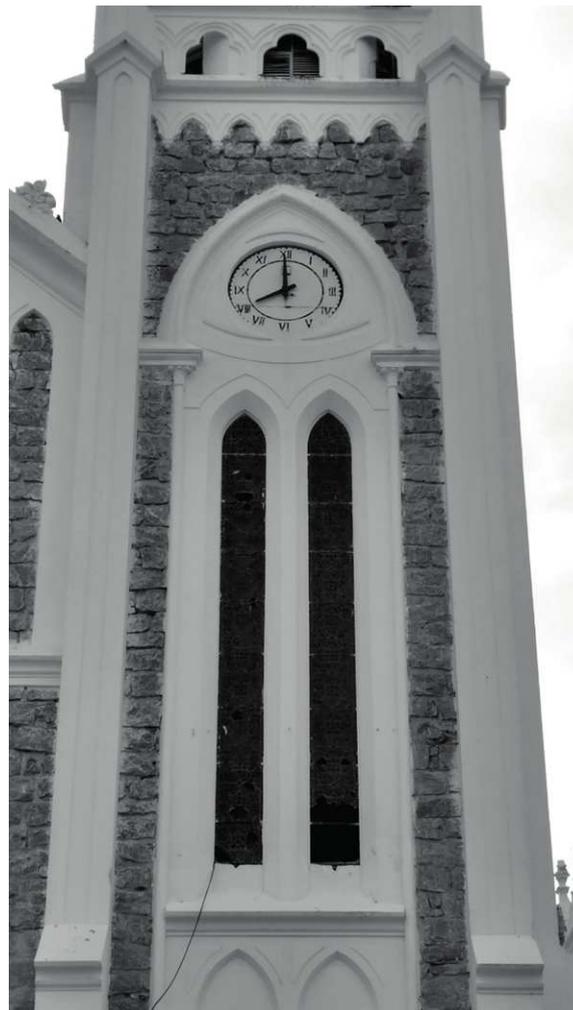
Da esquerda para a direita - Figura 48: Detalhe dos nichos e tímpano da fachada frontal (2017)
Figura 49: Relógio da torre doado por Padre Cícero

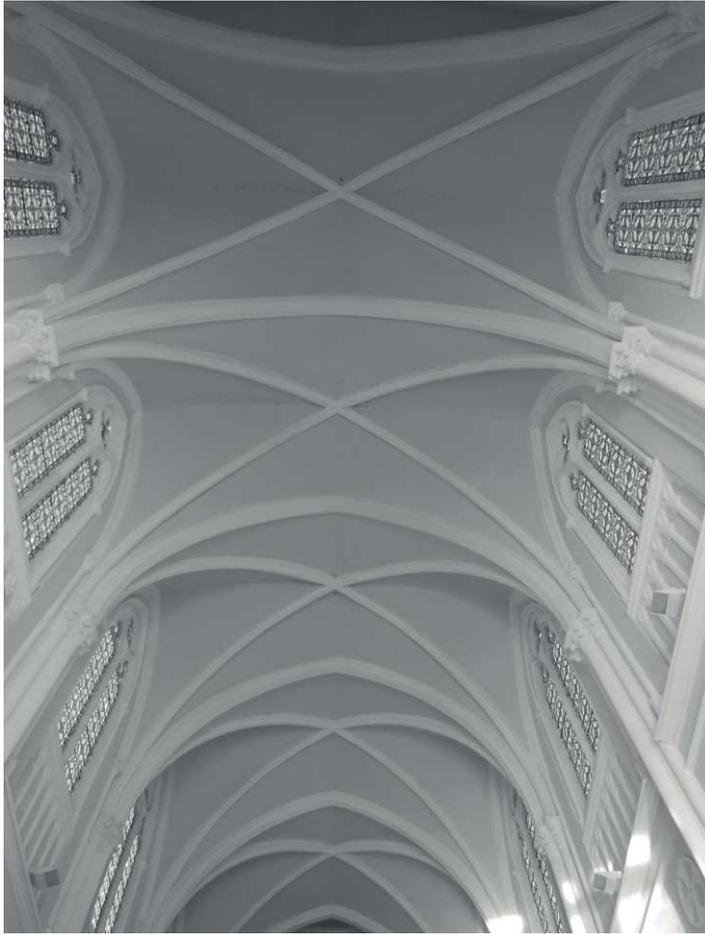
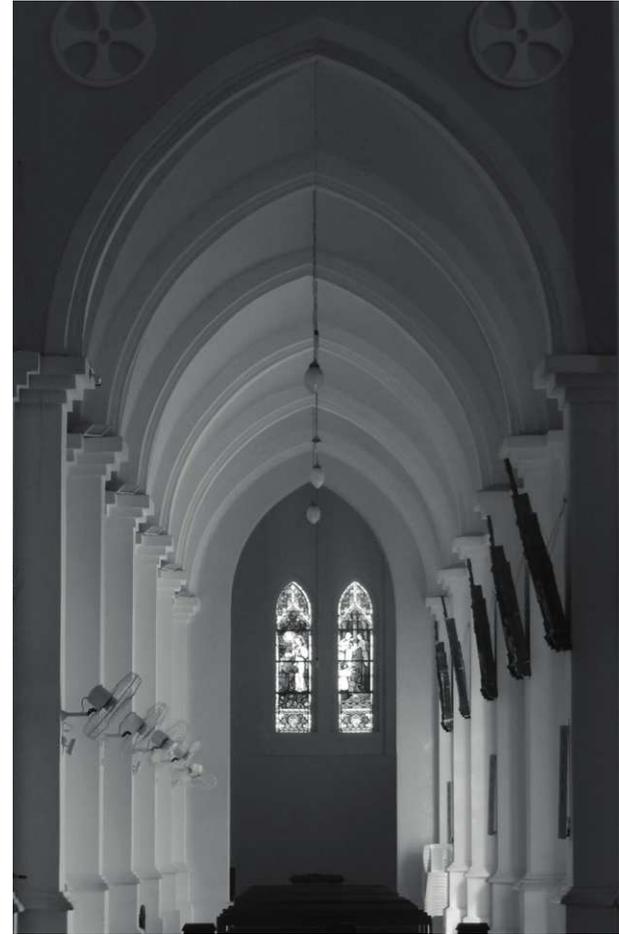
Da esquerda para a direita - Figura 51: Teto da Nave central (2017);
Figura 52: Vista da Nave lateral (2017)

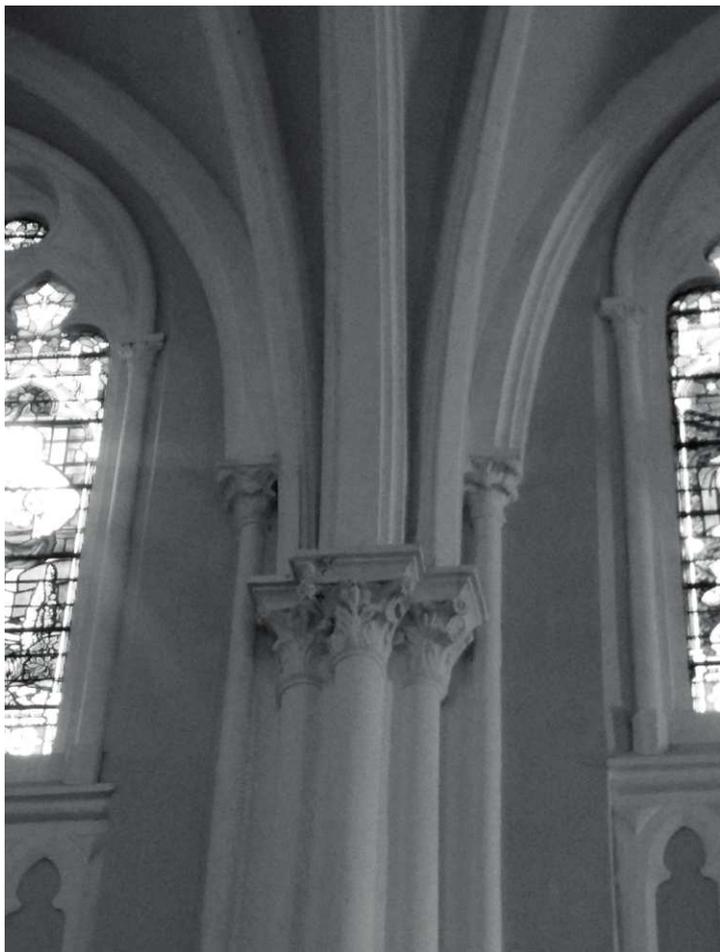
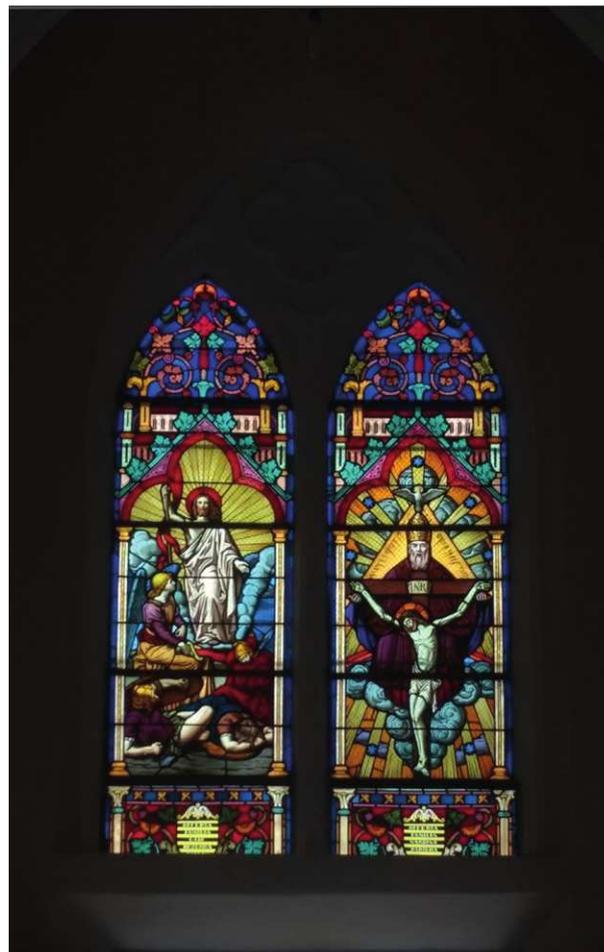
Da esquerda para a direita - Figura 53: Detalhe do fuste dos pilares, com arremate do capitel coríntio (2017);
Figura 54: Exemplo de um dos vitrais da Catedral (2017)

Por fim, no plano vertical, um dos elementos de maior destaque da edificação são seus vitrais. Trazidos da França por Dom Malan, os 57 vitrais estão distribuídos por todo o edifício, e trazem vários temas relativos às narrativas religiosas, servindo de elemento catequizador (Figura 54). Alguns passaram por restaurações ao longo do tempo, na primeira e/ou segunda reforma da igreja (respectivamente, 1999 e 2016). Abaixo dos vitrais laterais, existiam molduras de alvenaria comum que foram modificadas após a segunda reforma, sendo as absidíolas os únicos lugares da igreja que conservaram esses fechamentos.

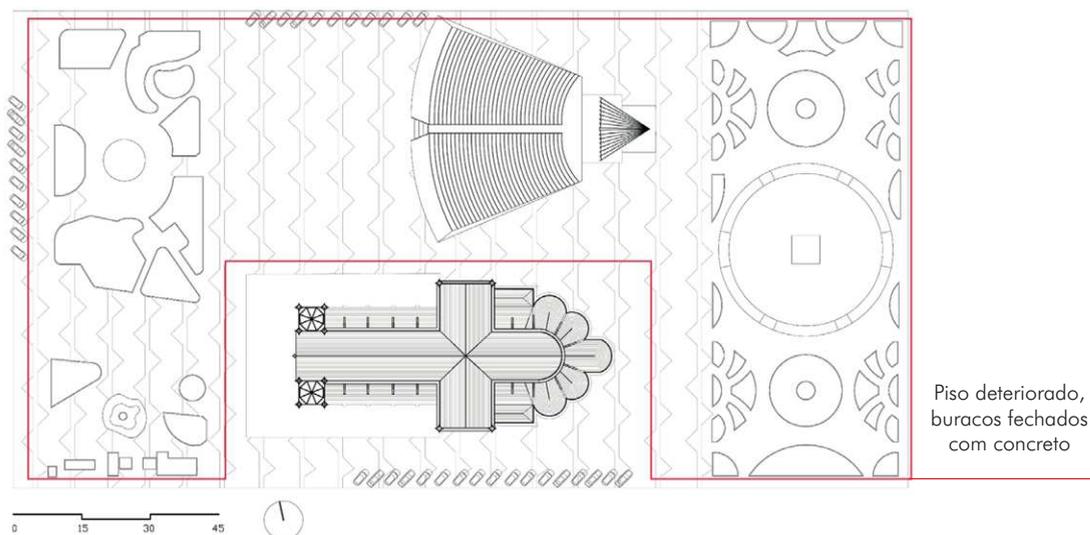
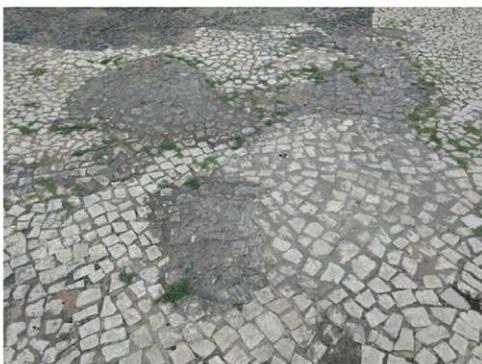
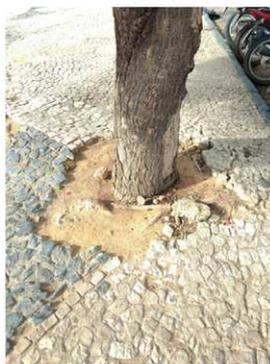
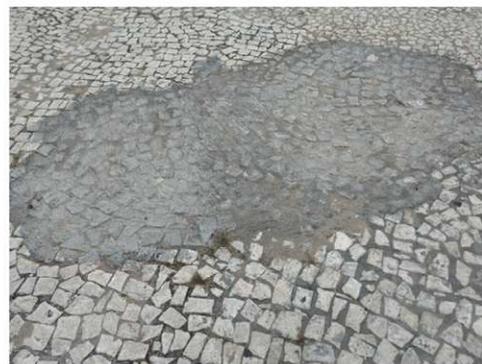
PLANTA BAIXA - PLANO DE PISO

DANO:
PRECARIEDADE DO PISO

SINTOMA: PISO DESFALCADO, INTERVENÇÕES
REPARADORAS EQUIVOCADAS
MANIFESTAÇÃO: PAGINAÇÃO DE PISO

EXTENSÃO: PARCIAL
CAUSA: FALTA DE MANUTENÇÃO
FENÔMENO: FÍSICO + ATMOSFÉRICO

Em relação a esse espaço livre, temos primeiramente um dano muito grave relacionado ao piso. O piso de pedra portuguesa por si só já gera controvérsias hoje em dia por conta das normas de acessibilidade, logo, é imprescindível que sua manutenção seja feita da melhor forma possível, tanto para evitar qualquer tipo de acidente com os usuários, como também para preservar o aspecto estético original do local.

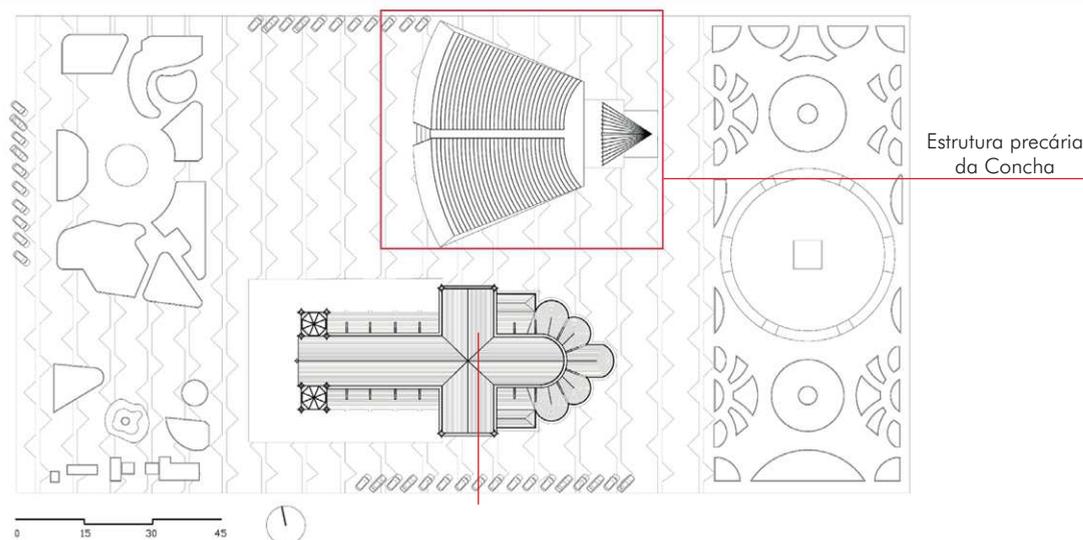
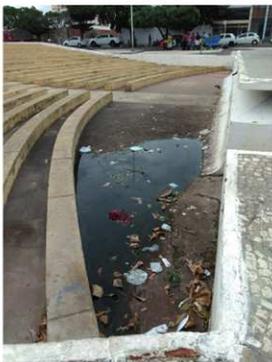
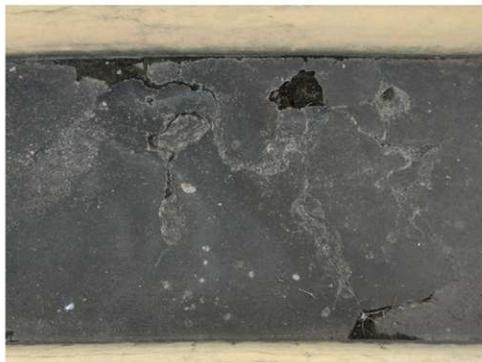
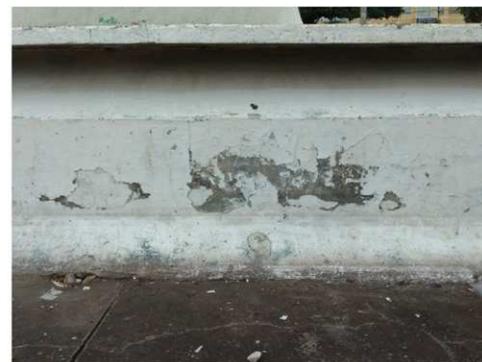
PLANTA BAIXA - EQUIPAMENTO

DANO:
PRECARIEDADE DA CONCHA ACÚSTICA

SINTOMA: DESCAMAÇÃO DA PINTURA, ACÚMULO DE
ÁGUA, FISSURAS NOS ASSENTOS
MANIFESTAÇÃO: CONCHA ACÚSTICA

EXTENSÃO: QUASE TOTAL
CAUSA: FALTA DE MANUTENÇÃO
FENÔMENO: ATMOSFÉRICO + QUÍMICO

Figura 55: Coberta da Concha Acústica; na imagem, pode-se perceber os fortes sinais de descamação da tinta (2017)

No que se refere à Concha Acústica, é lamentável que um equipamento tão importante para a cidade, onde ocorrem tantos eventos durante o ano, esteja tão degradado. É possível que tal degradação se dê pelo fato de que cada organização de evento, seja esse uma escola, uma produção de show, etc, quando vai utilizar o espaço, pinta a área do palco e a parte interna da cobertura, e depois é responsável por repintar o local da cor original. Provavelmente, algumas tintas utilizadas não eram adequadas ao equipamento, que está sempre exposto às intempéries naturais, por isso se gerou a descamação da cobertura.

Ainda no campo da manutenção, essa também é necessária das áreas dos assentos, que se encontram com diversas fissuras e rachaduras. Sobre o acúmulo de água, é importante que sejam tomadas algumas medidas de drenagem dessas áreas, talvez criando canaletas que direcionem a água acumulada para o sistema de drenagem urbano, ou até desviando essa água para os jardins e canteiros existentes na própria praça. Também, é essencial que seja feita a limpeza da área para evitar acúmulo de lixo.

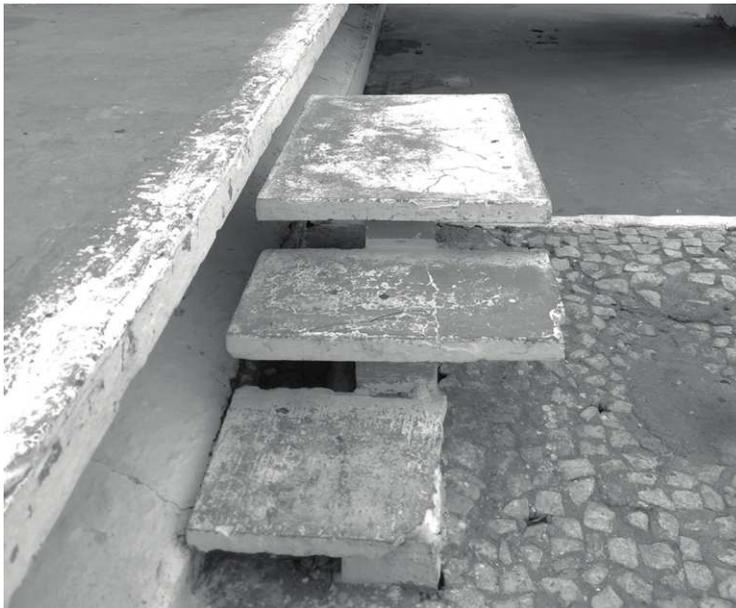
Figura 56: Degraus de acesso ao palco da Concha; Percebe-se que encontram-se também desgastados e inclusive quebrados (2017)

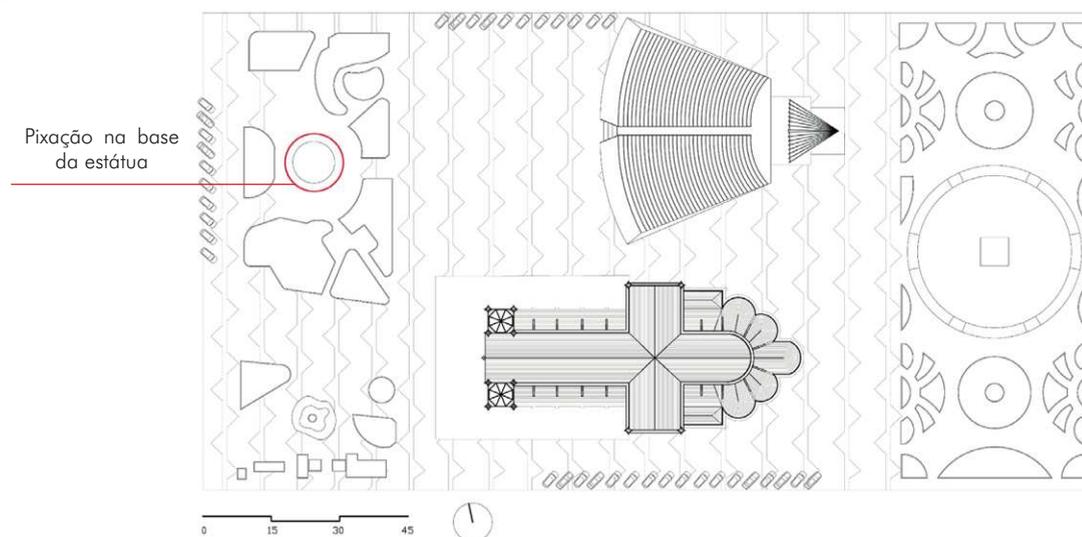
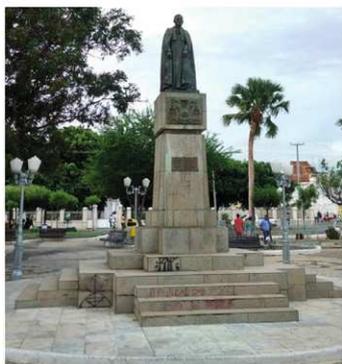
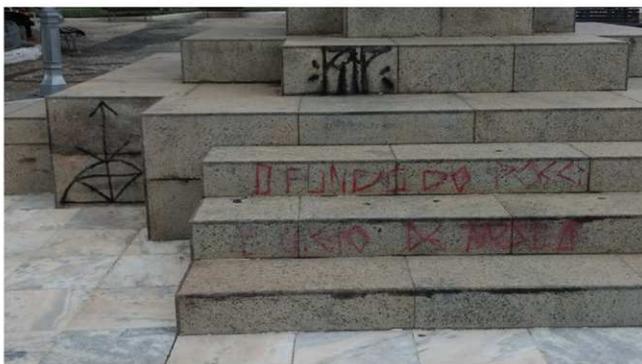
PLANTA BAIXA - ELEMENTO CONTEMPLATIVO

DANO:
PICHANÇA

SINTOMA: PIXAÇÃO
MANIFESTAÇÃO: ESTÁTUA EM
HOMENAGEM A DOM MALAN

EXTENSÃO: PONTUAL
CAUSA: VANDALISMO, FALTA DE SEGURANÇA
FENÔMENO: FÍSICO

Em segundo lugar, seria interessante que houvesse algum tipo de fiscalização na área, para impedir qualquer dano e/ou vandalismo, tanto no conjunto praça + catedral, como no entorno do mesmo também, onde existem outras edificações de valor histórico já mencionadas, como a sede dos Correios e o Colégio Maria Auxiliadora.

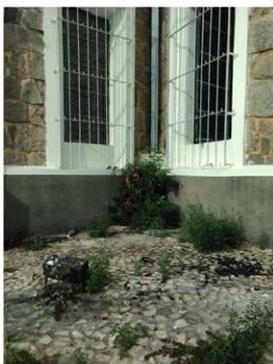
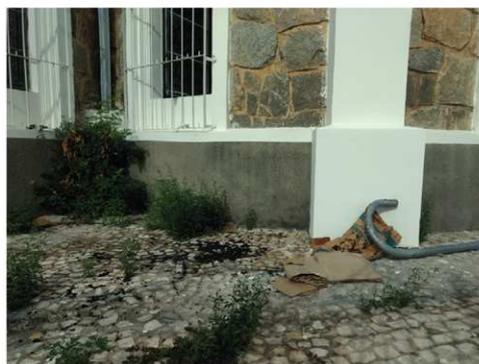
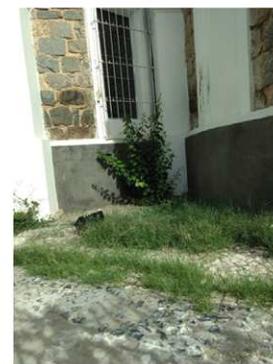
DANO:
NEGLIGÊNCIA DA ÁREA EXTERNA

EXTENSÃO: PONTUAL
CAUSA: FALTA DE MANUTENÇÃO
FENÔMENO: BIOLÓGICO - FÍSICO

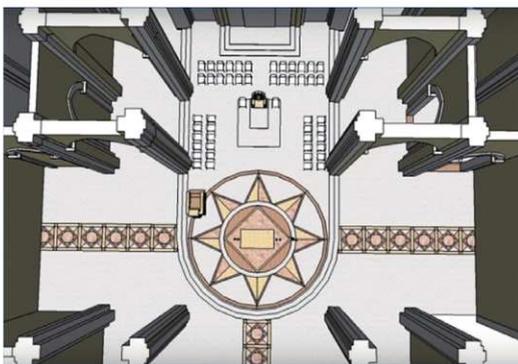
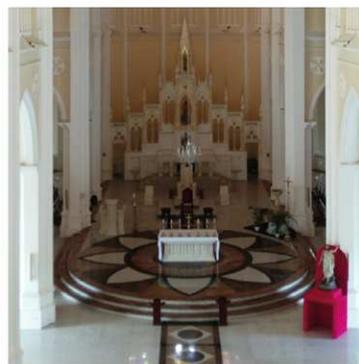
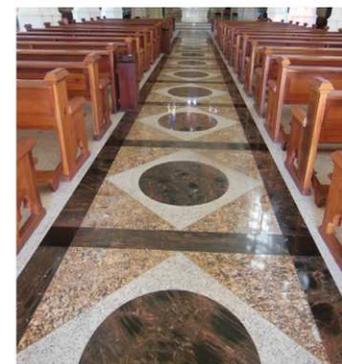
DANO:
DESCARACTERIZAÇÃO

EXTENSÃO: QUASE TOTAL
CAUSA: INTERVENÇÃO PROJETUAL INADEQUADA
FENÔMENO: FÍSICO

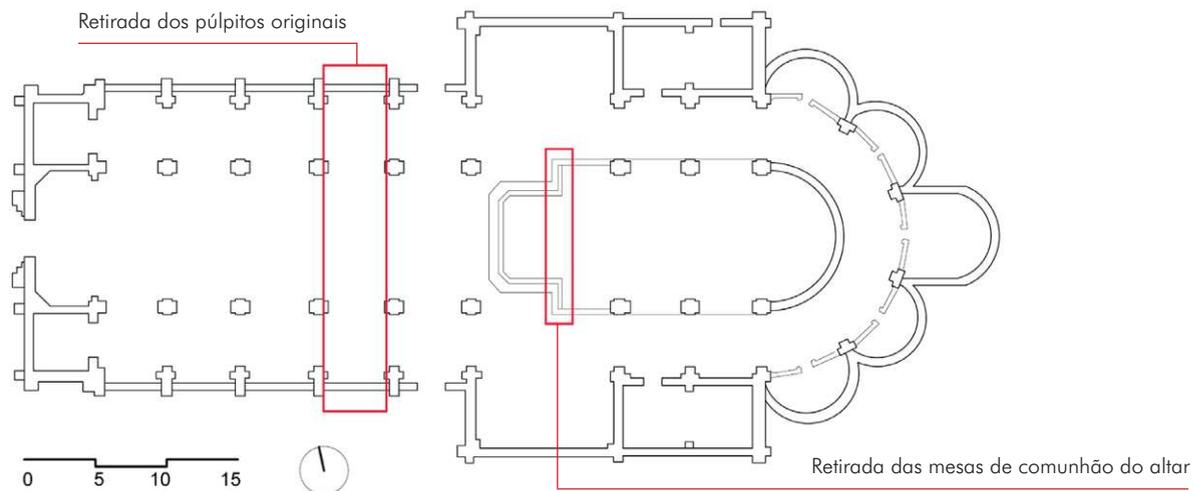
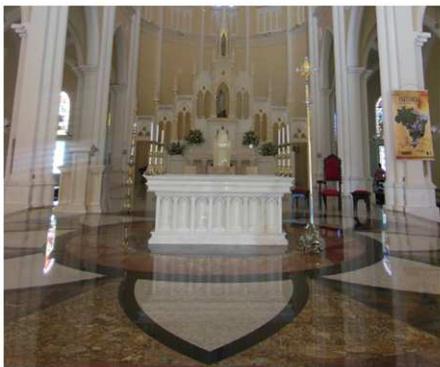
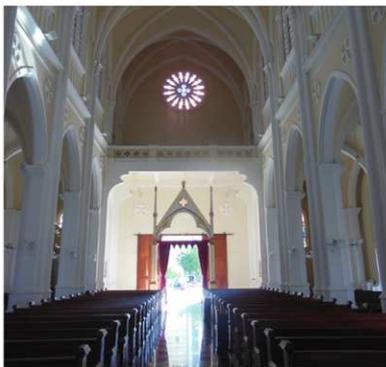
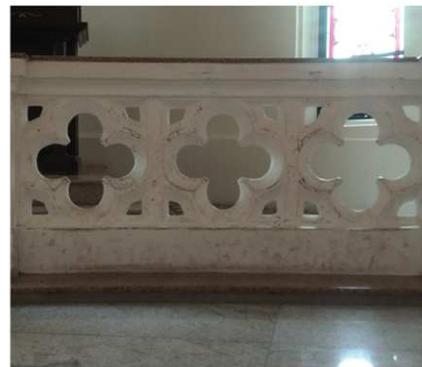
PLANTA BAIXA - ELEMENTOS ORNAMENTAIS

DANO:
DESCARACTERIZAÇÃO

SINTOMA: RETIRADA DE ELEMENTOS ORIGINAIS
MANIFESTAÇÃO: NAVES LATERAIS, ALTAR

EXTENSÃO: PONTUAL
CAUSA: INTERVENÇÃO PROJETUAL INADEQUADA
FENÔMENO: FÍSICO

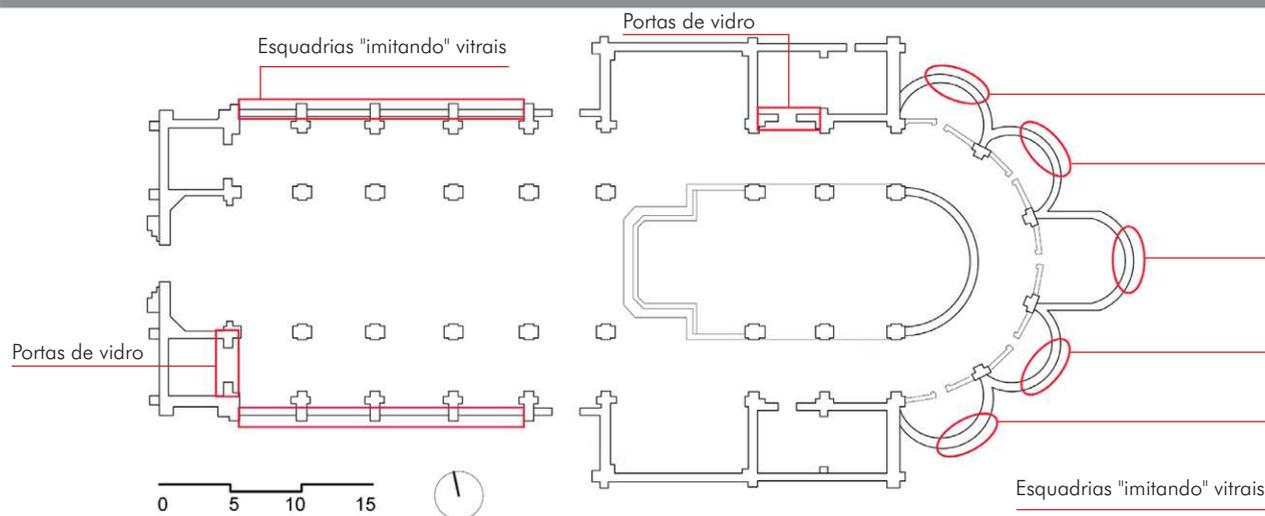
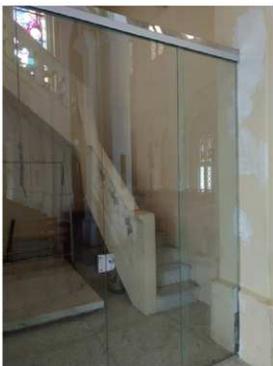
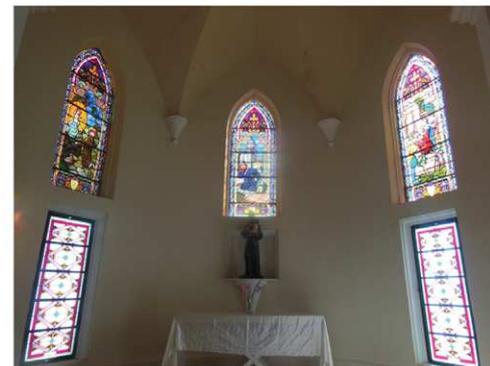
PLANTA BAIXA - PLANO VERTICAL

DANO:
DESCARACTERIZAÇÃO

SINTOMA: ADIÇÃO DE ESQUADRIAS INADEQUADAS
MANIFESTAÇÃO: PAREDES DAS FACHADAS NORTE E
SUL, ABSIDÍOLAS
EXTENSÃO: QUASE TOTAL

CAUSA: INTERVENÇÃO PROJETUAL INADEQUADA,
DESCONFORTO TÉRMICO
FENÔMENO: FÍSICO

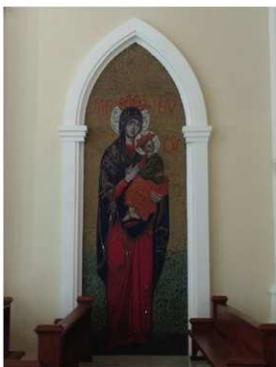
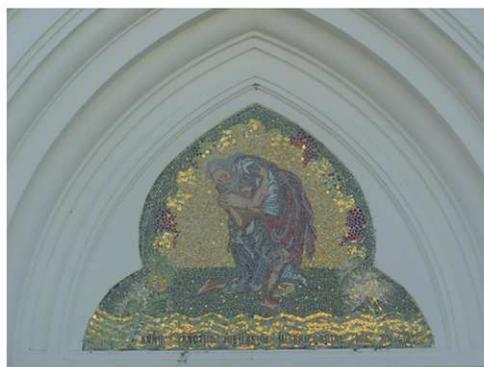
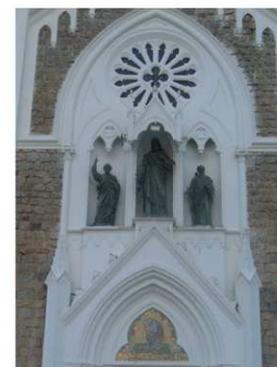
DANO:
DESCARACTERIZAÇÃO

EXTENSÃO: PONTUAL
CAUSA: INTERVENÇÃO PROJETUAL INADEQUADA
FENÔMENO: FÍSICO

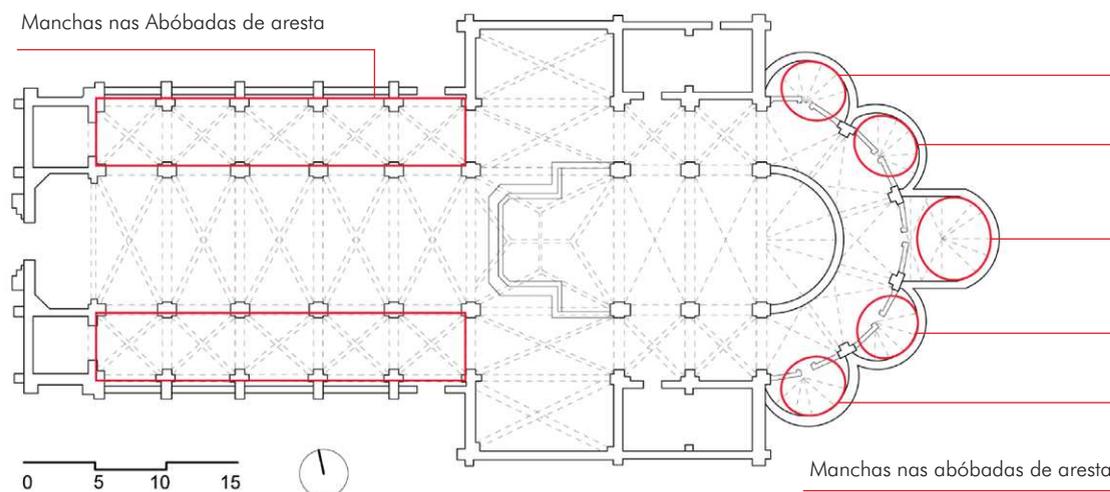
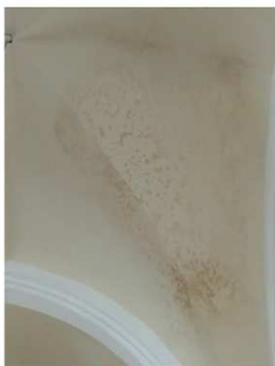
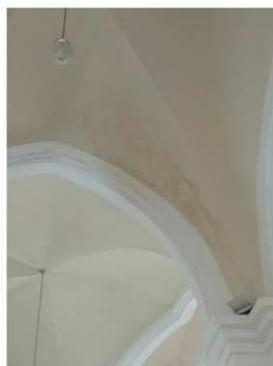
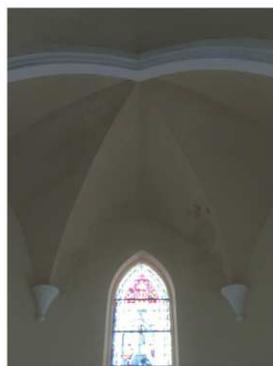
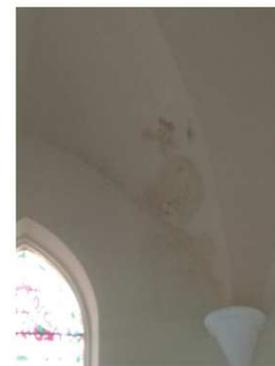
PLANTA DE TETO - FORRO

DANO:
APARECIMENTO DE MOFO

SINTOMA: MANCHAS NA PINTURA
MANIFESTAÇÃO: FORRO DAS NAVES LATERAIS,
ABSÍDIOLAS

EXTENSÃO: PARCIAL
CAUSA: INFILTRAÇÃO DE ÁGUA
FENÔMENO: ATMOSFÉRICO - CHUVA

No interior da catedral, se indica a manutenção do forro das áreas afetadas por mofo e infiltração, além da manutenção das partes desfalcadas do telhado, onde se recomenda o reassentamento das telhas originais que estão fora de lugar, e a complementação das áreas de desfalque com o mesmo tipo de telha, em vez da substituição total da cobertura por um tipo de telha diferente.

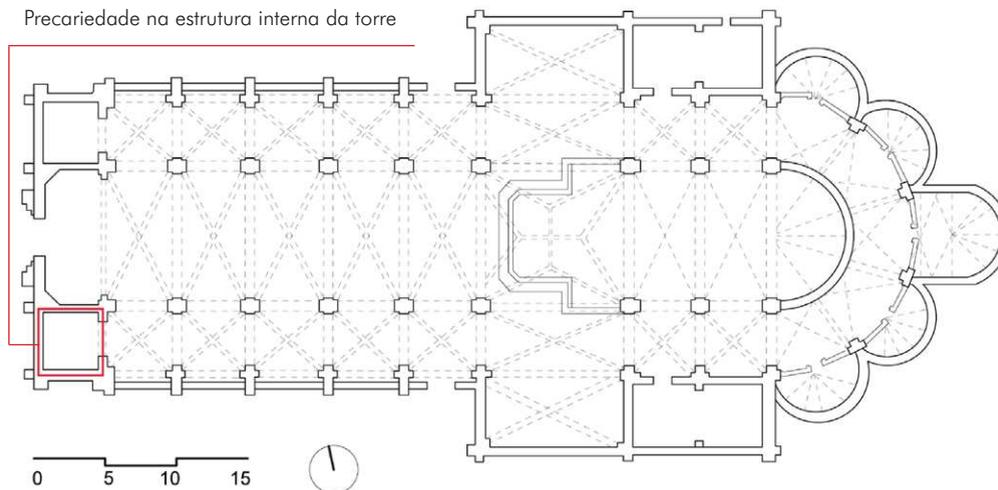
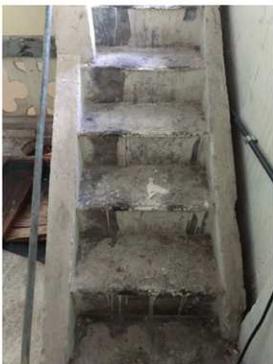
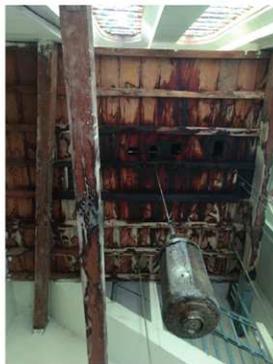
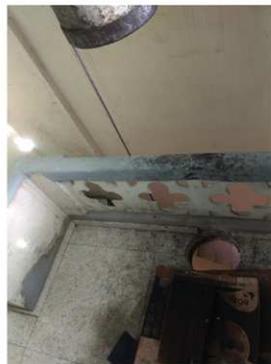
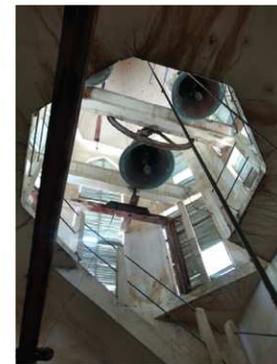
Precariedade na estrutura interna da torre

DANO:
PRECARIEDADE DAS ESTRUTURAS

SINTOMA: PRECARIEDADE DE ACESSOS,
APODRECIMENTO DA ESTRUTURA DE MADEIRA, MANCHAS
NA ALVENARIA
MANIFESTAÇÃO: TORRE DO RELÓGIO

EXTENSÃO: PONTUAL
CAUSA: INFILTRAÇÃO; EXPOSIÇÃO DA ESTRUTURA À CHUVA
FENÔMENO: ATMOSFÉRICO - CHUVA

Além desse ponto, também é mais que urgente a reestruturação do esqueleto interno da torre do relógio, com a substituição da madeira apodrecida e o melhoramento dos acessos, assim como a reposição dos brises no topo da torre, pois o desfalque destes é o que permite a infiltração de água, gerando a deterioração da estrutura interna.

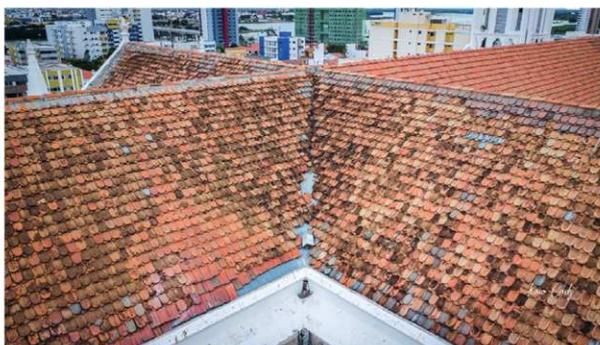
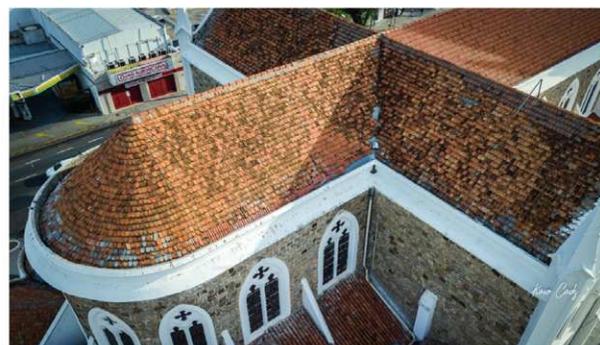
SINTOMA: TELHAS MANCHADAS, ÁGUAS DESFALCADAS
MANIFESTAÇÃO: COBERTA DAS NAVES LATERAIS, SACRISTIA,
PARTE DO TRANSEPTO, ALTAR E ABSÍDIOLAS

EXTENSÃO: QUASE TOTAL
CAUSA: FALTA DE MANUTENÇÃO
FENÔMENO: ATMOSFÉRICO - SOL INTENSO, CHUVA, VENTOS

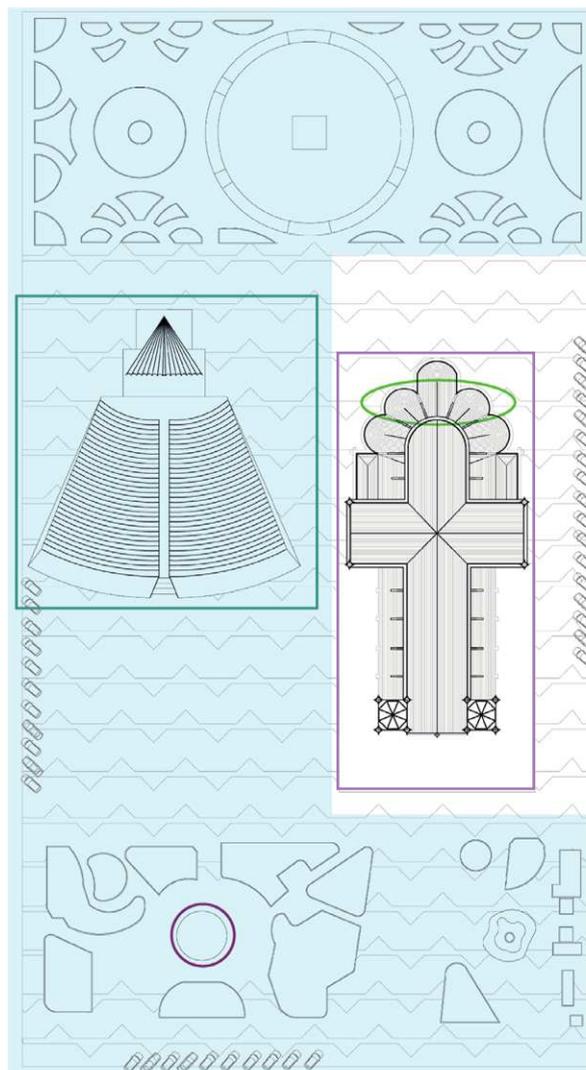
MAPA DE DANOS - PLANO DE PISO E VERTICAL (PRAÇA)

■ BARREIRA FÍSICA

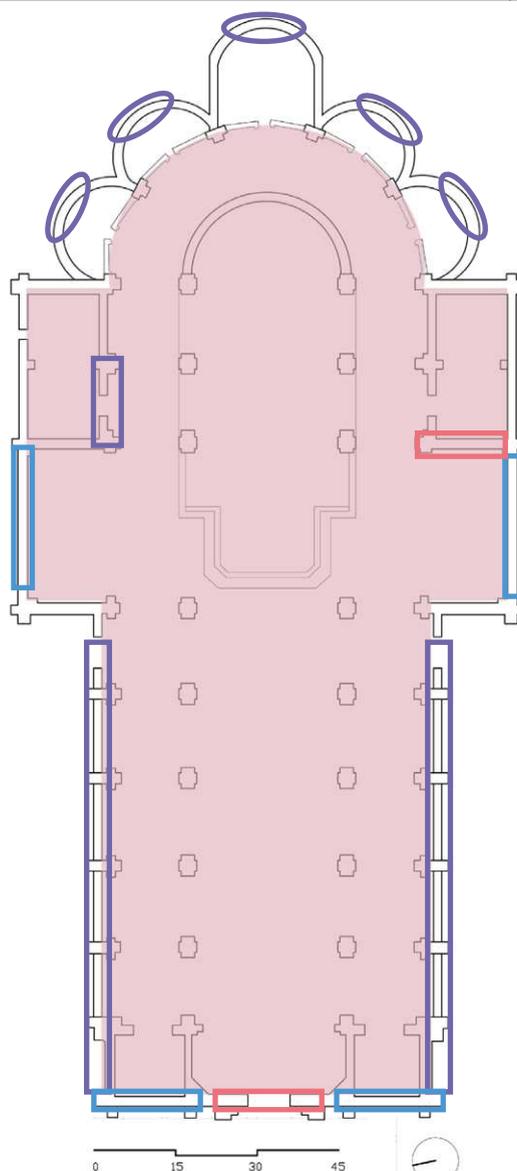
MAPA DE DANOS - PLANO DE PISO E VERTICAL (CATEDRAL)

- DESCARACTERIZAÇÃO
- ESQUADRIAS INADEQUADAS
- ELEMENTO DISTOANTE
- ESQUADRIAS DANIFICADAS

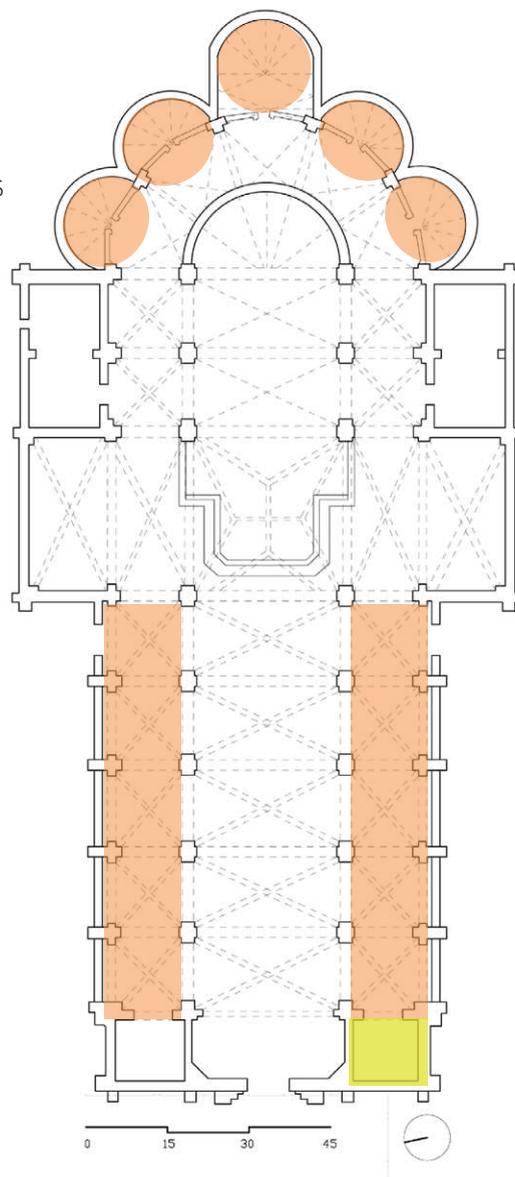
MAPA DE DANOS - PLANO DE TETO (CATEDRAL)

■ APARECIMENTO DE MOFO

■ PRECARIIDADE DAS ESTRUTURAS

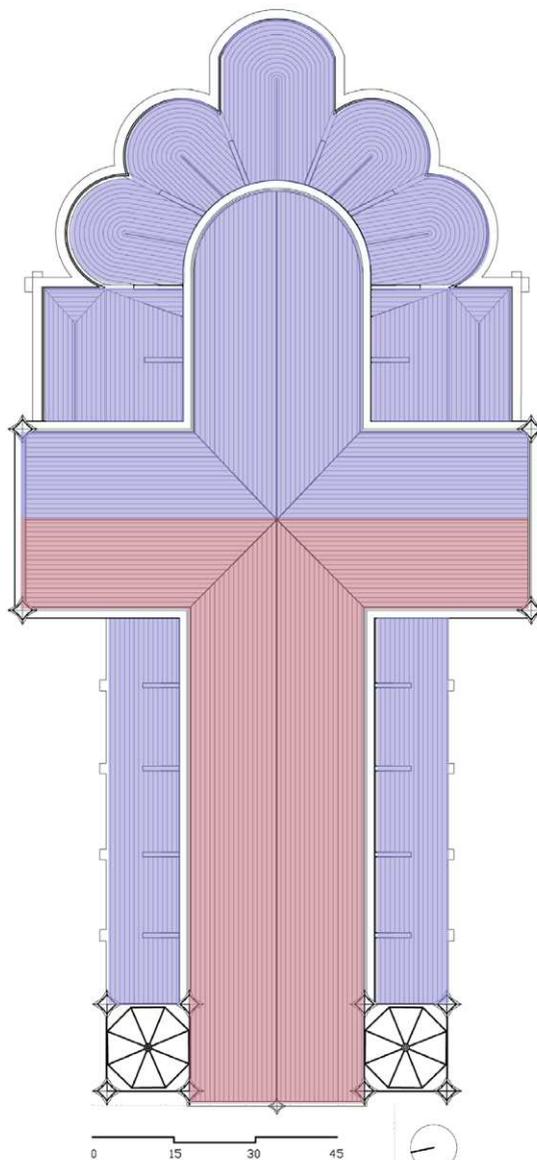
MAPA DE DANOS - COBERTA (CATEDRAL)

DESCARACTERIZAÇÃO

DESGASTE
