**Estudo preliminar de restauro**  
do Teatro Municipal Severino Cabral  
em Campina Grande-PB

**INTERVENÇÃO ARQUI(TECTÔNICA):** ESTUDO PRELIMINAR DE RESTAURO  
DO TEATRO MUNICIPAL SEVERINO CABRAL EM CAMPINA GRANDE-PB

Trabalho de Conclusão de Curso apresentado ao curso de Graduação em Arquitetura e Urbanismo da Universidade Federal de Campina Grande, como requisito para obtenção do título de Bacharel em Arquitetura e Urbanismo.

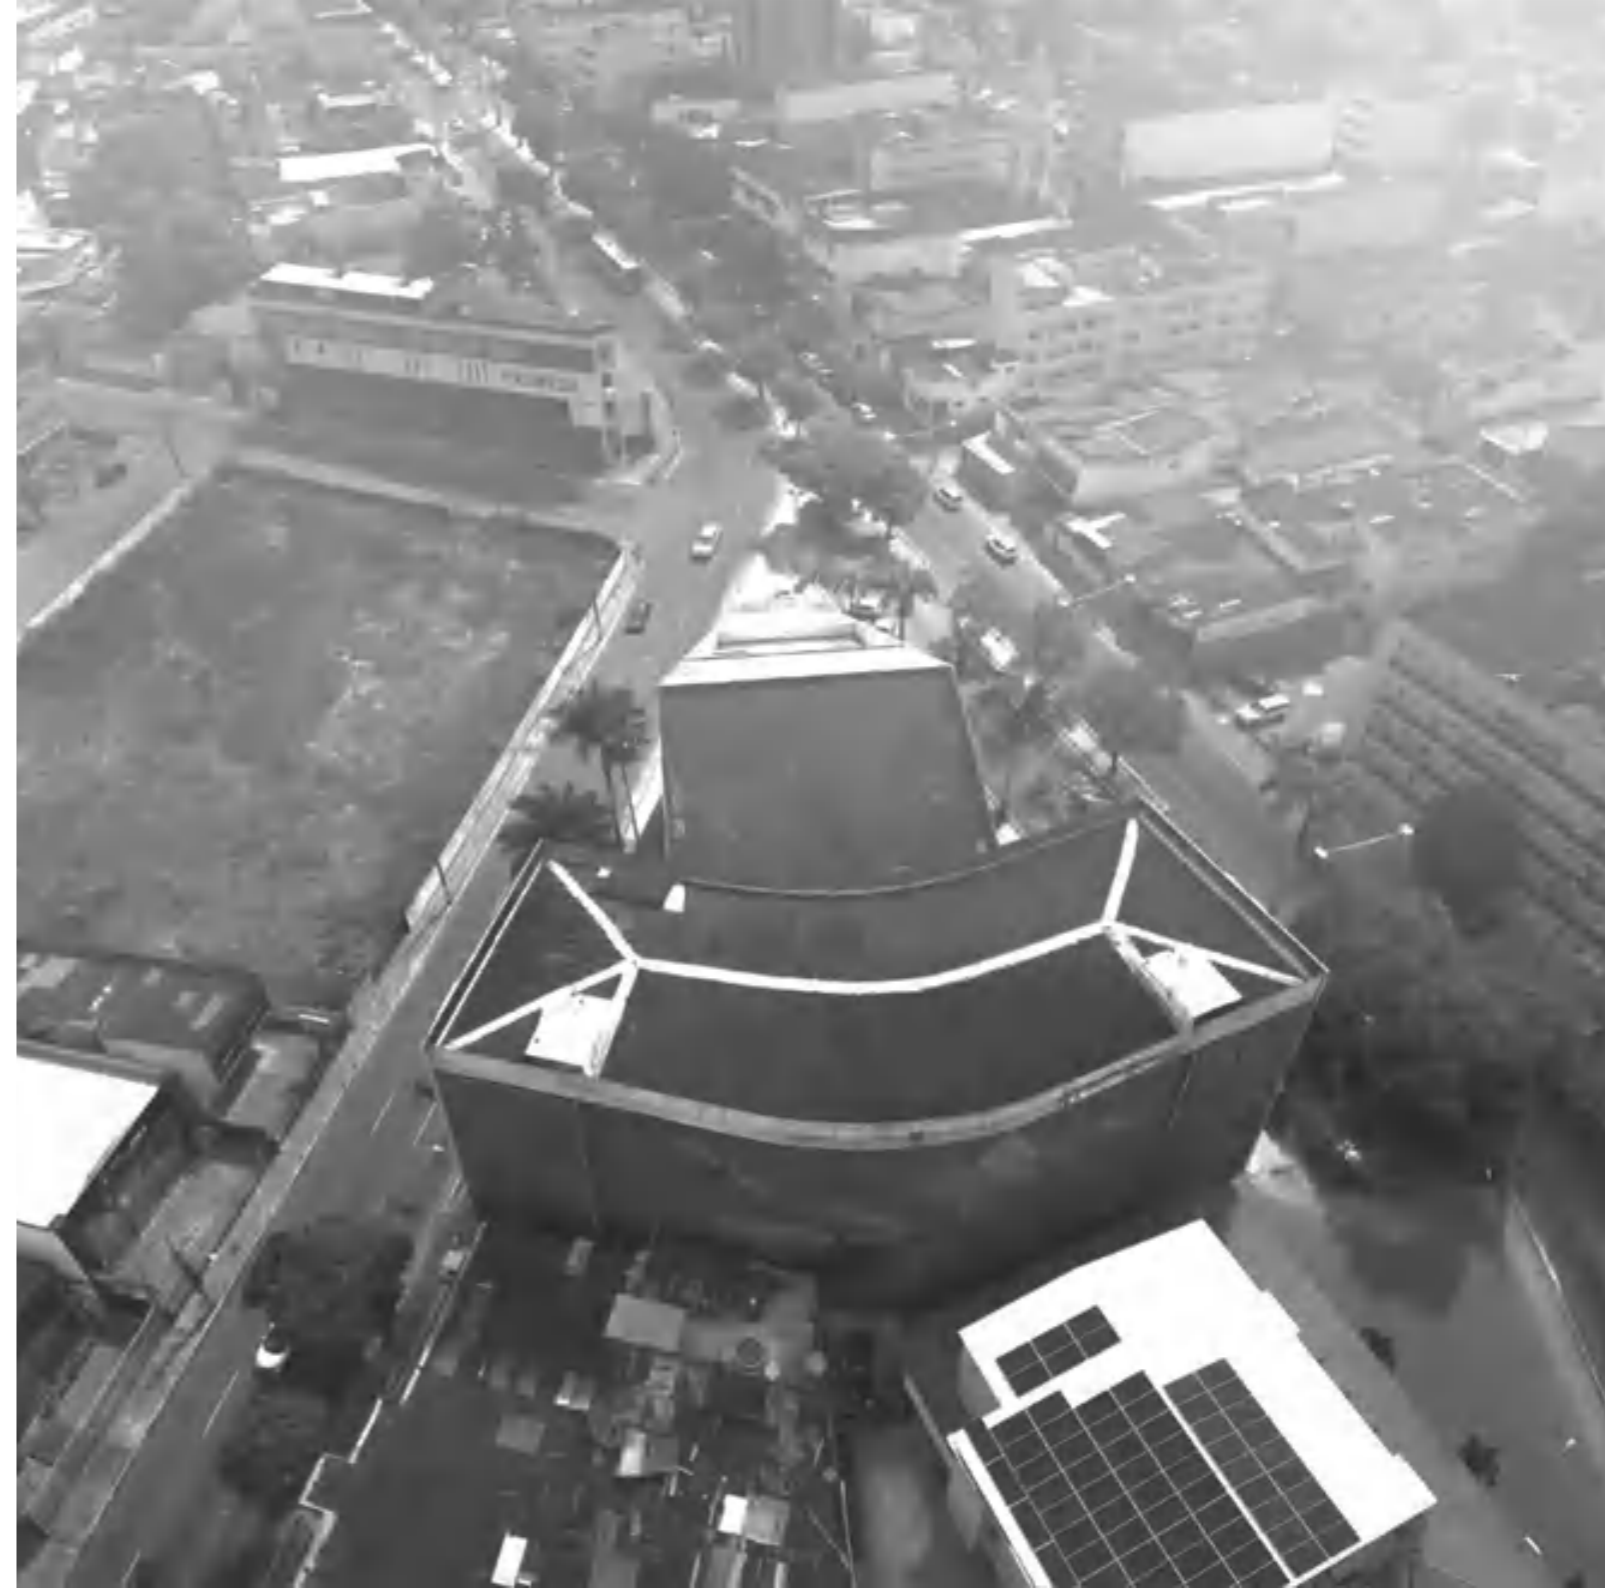
Figura 3 | Relação urbana entre o TMSC e seu entorno

As relações urbanas do edifício com seu entorno também precisam ser observadas. As construções posteriores comprometem a visibilidade do edifício (Figura 3), e sua implantação entre a via Floriano Peixoto (via estruturante) e a Rua Dom Pedro II (via arterial principal)<sup>5</sup>, dificultam o fluxo e acesso dos pedestres.

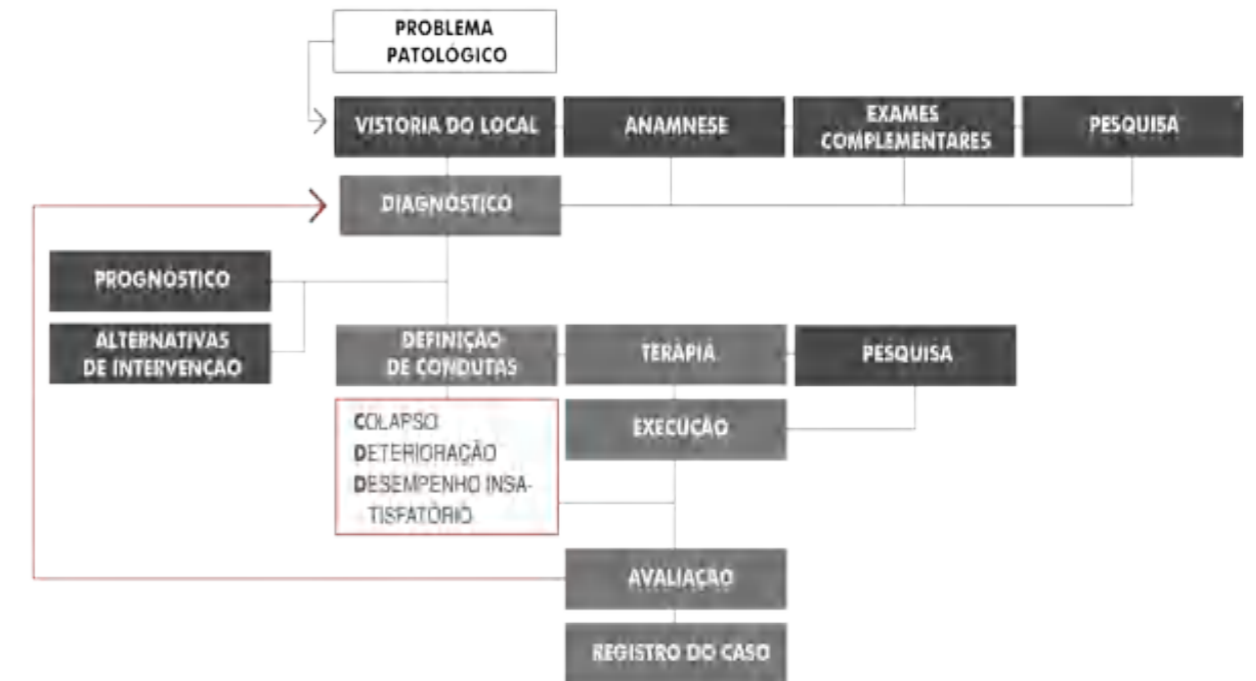
Figura 5 | Fluxograma para análise de problemas patológicos

LICHTENSTEIN (1986) propõe procedimentos para serem aplicados em edifícios que apresentam problemas patológicos (Figura 5). Esses procedimentos dividem-se em três etapas: 1) levantamento de subsídios a partir de vistorias em loco, levantamento da história do problema (anamnese), resultado de análises e ensaios complementares; 2) diagnóstico da situação, que busca entender os porquês de acordo com os dados obtidos; e 3) Definição de condutas, no qual seriam prescritos os trabalhos a serem executados para resolver os problemas.

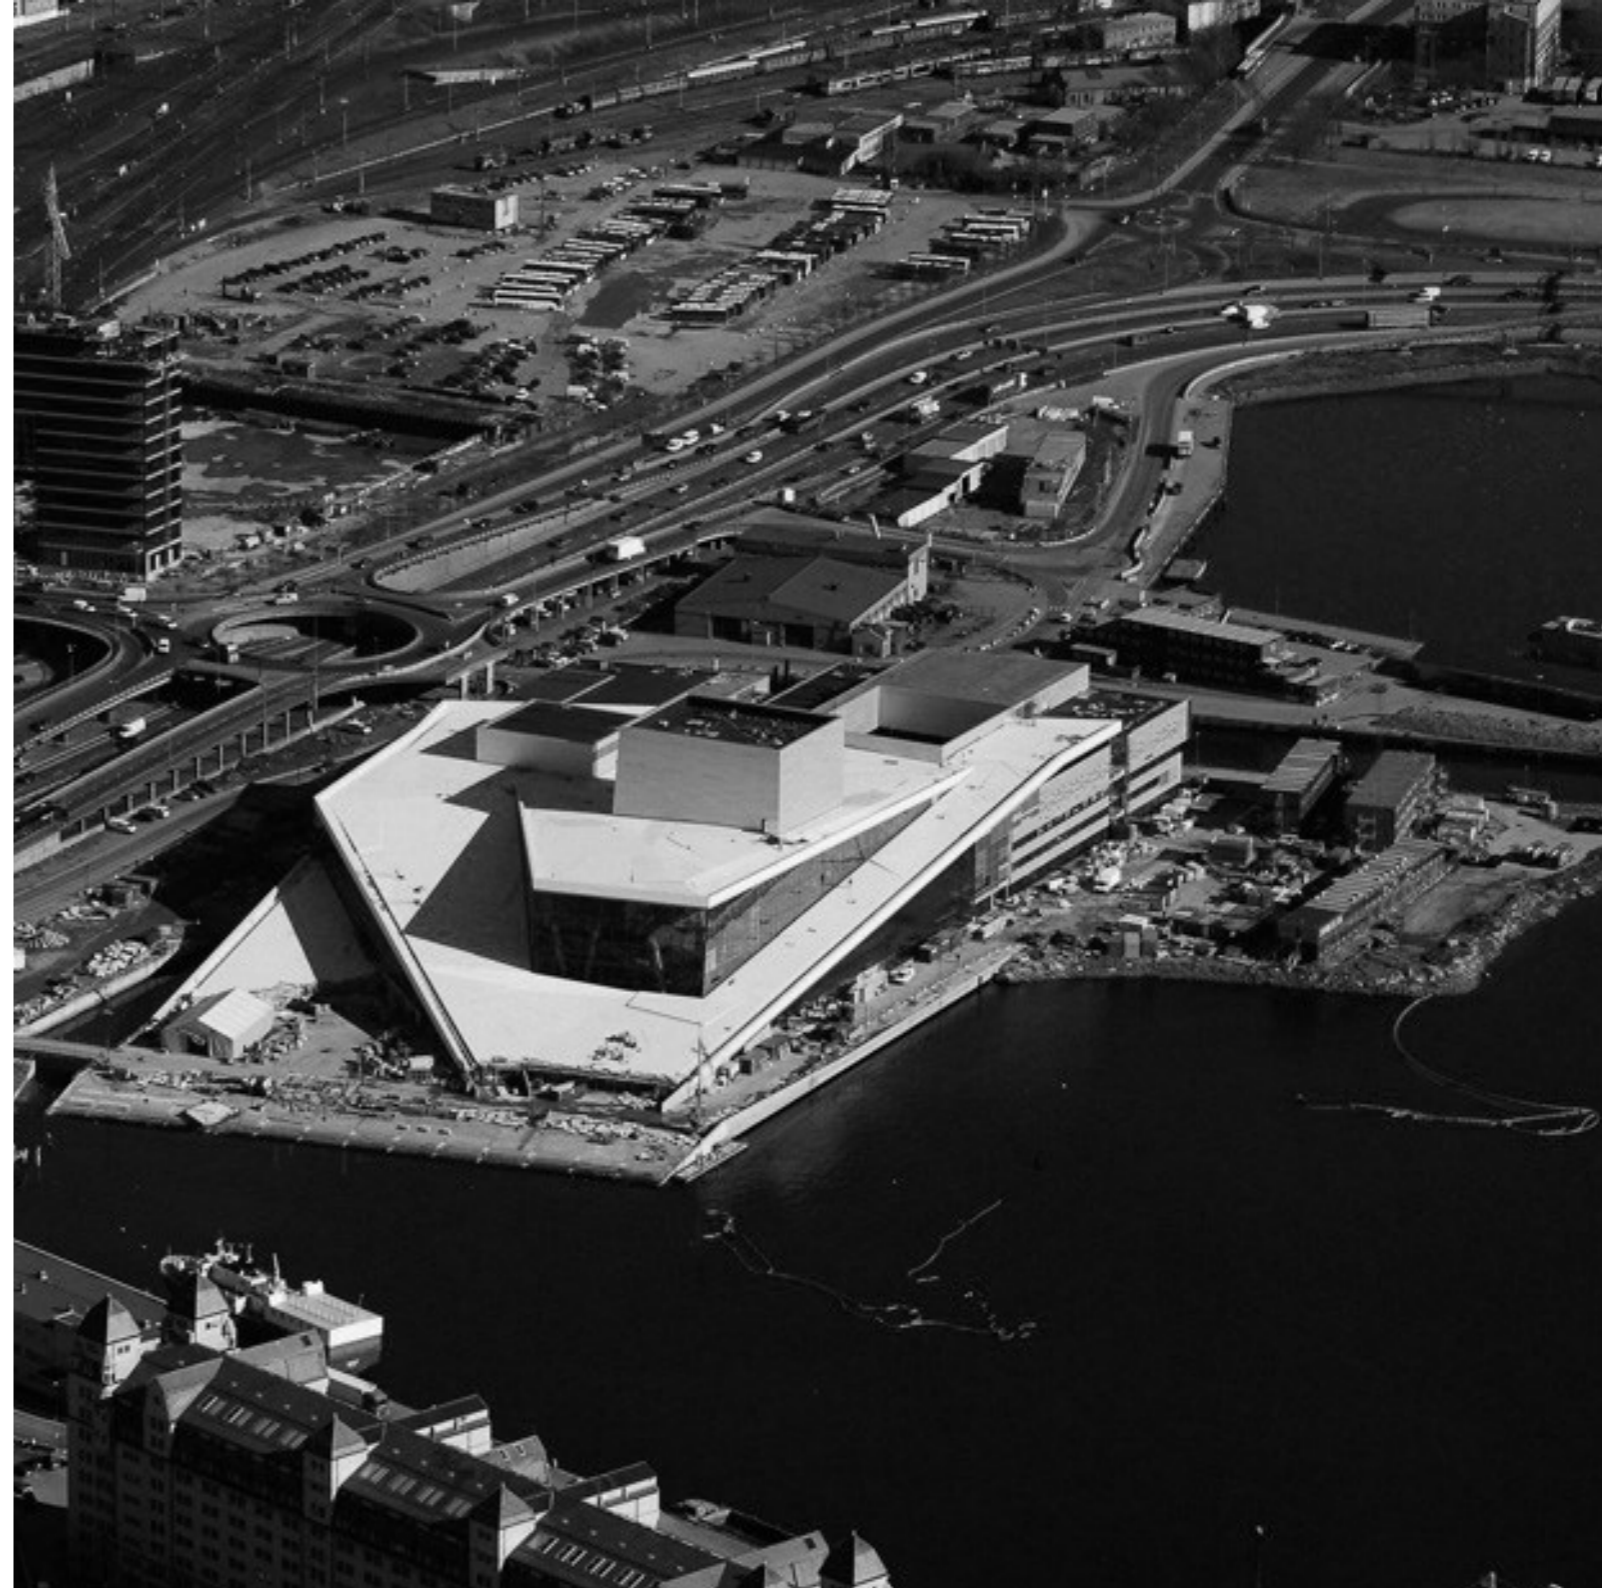
Localiza-se as margens do Rio Aker com o fiorde de Oslo; sua área pública está virada para oeste e para norte, conectando a cidade e o fiorde, a urbanidade e a paisagem; a temperatura anual varia entre -7°C a 21°C e está implantada em uma grande área portuária de topografia plana;

Apresenta dois setores principais: áreas públicas e de palcos à oeste e áreas de produção à leste. Possui 4 pavimentos acima do nível do solo, 1 pavimento no subsolo; praça externa revestida de mármore que leva ao foyer e outras áreas públicas; auditórios, 2 restaurantes, diversos bares, espaços educativos, chapelaria, banheiros, balcão de informações/ingresso, salas multiuso, galerias públicas, áreas de produção, administração e pátio verde;

É definida pelos materiais que formam os elementos de ordenação dos espaços; a pretensão é que os elementos não interferissem na forma geral da edificação, mas que fossem articuladas o suficiente para que fossem interessantes de perto; a linguagem contemporânea é observada pelos materiais adotados e por sua forma abstrata, pura e funcional;

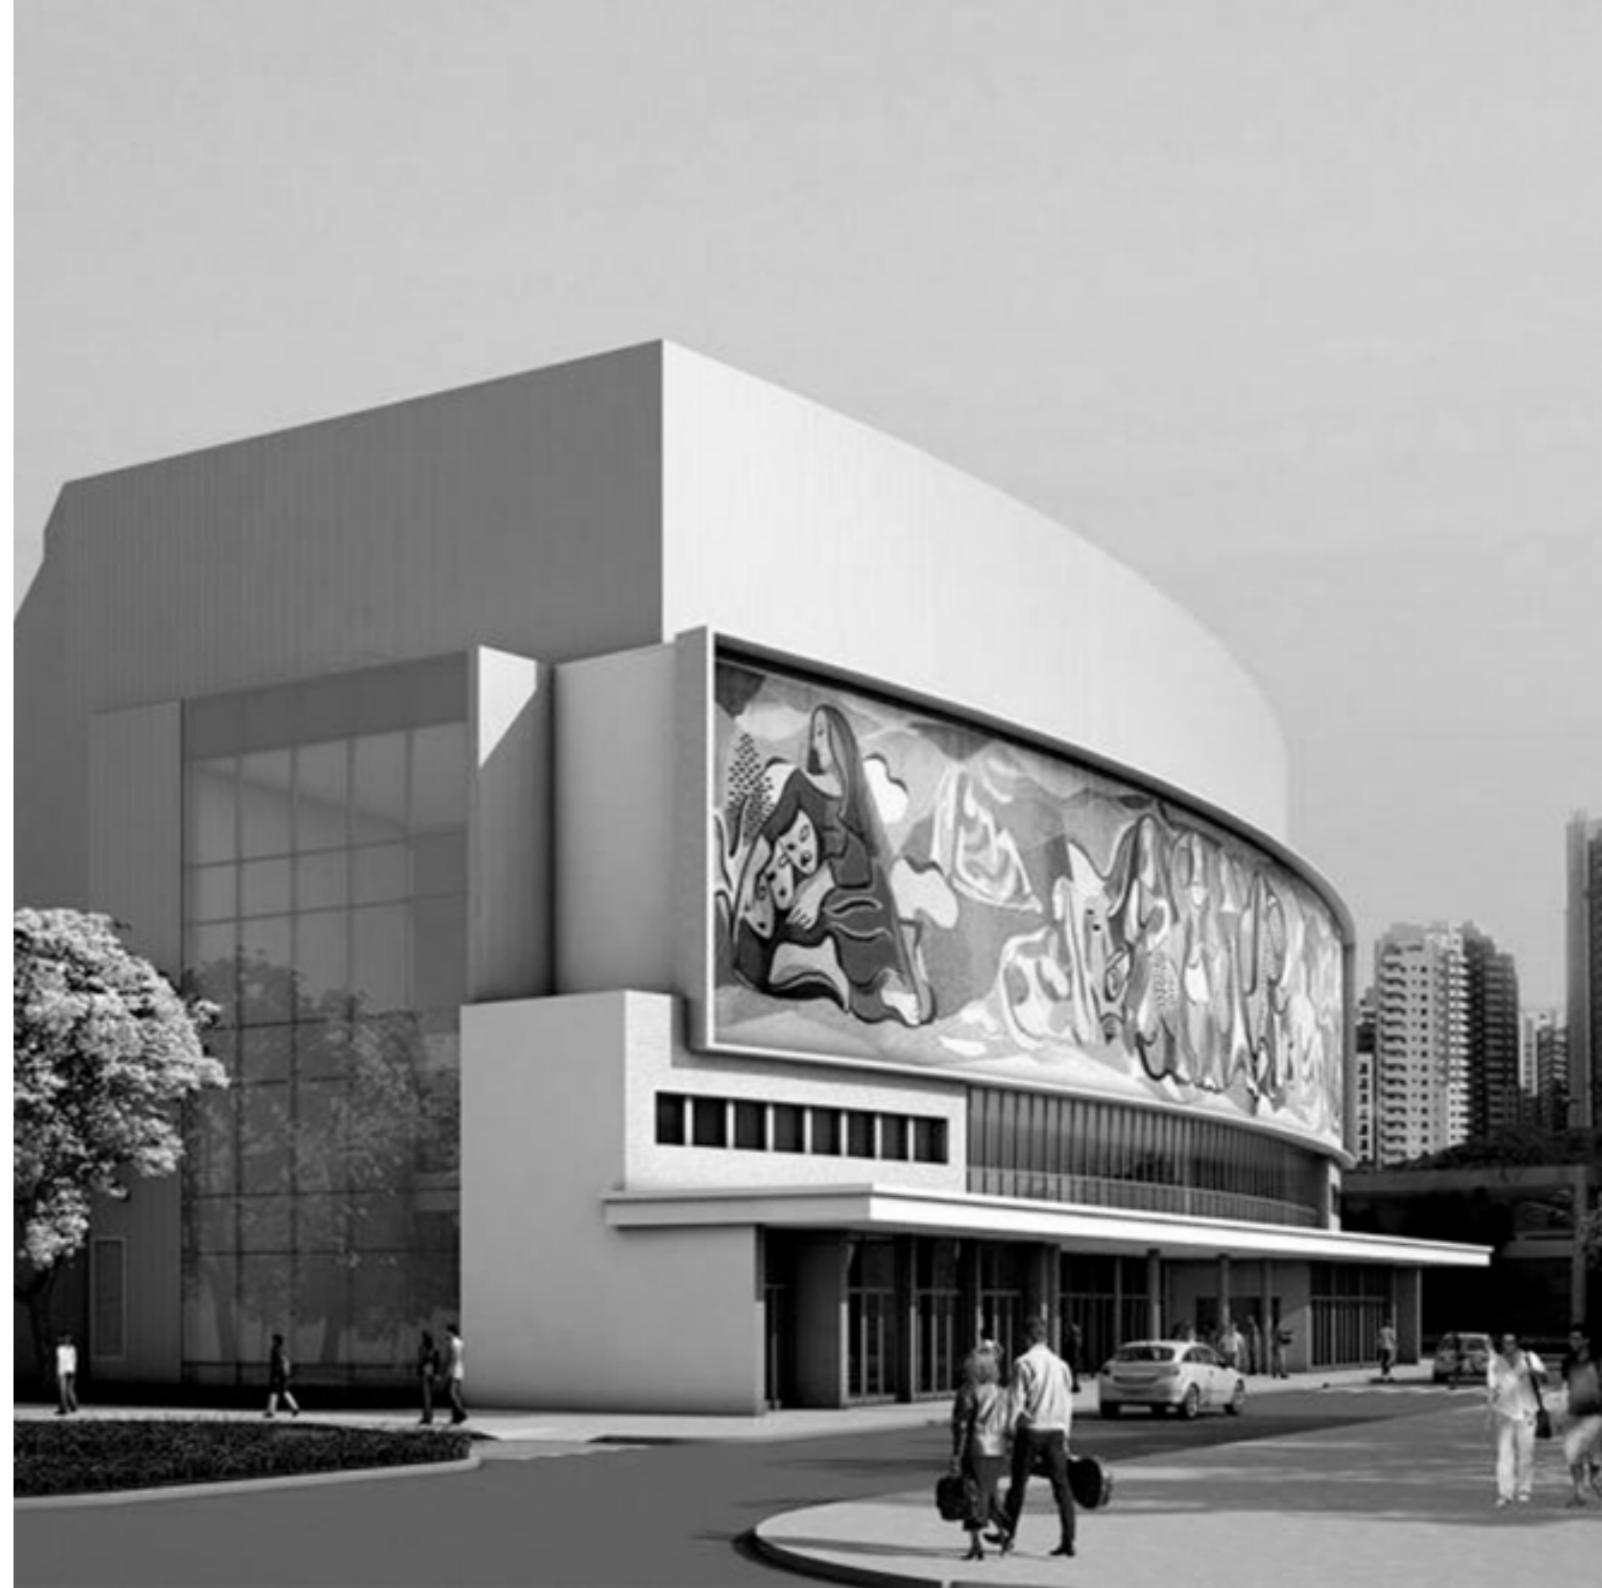
Figura 8 | Proposta de intervenção no Teatro Cultura Artística

Localiza-se na Rua Nestor Pestana, Consolação, bairro histórico e movimentado da grande São Paulo; Implantado em um terreno de geometria irregular de pequenas dimensões; Possui diversos edifícios altos e não possui recuo frontal, sendo a própria fachada o limite entre o edifício e a rua; o clima caracteriza-se como tropical, apresentando verões quentes e chuvosos e invernos secos com frio moderado;

Foi adotada uma estrutura nova em perfis metálicos e vedações em blocos de concreto pré-fabricados; esquadrias de vidro; modernização de elevadores; inserção de escada de emergência; cobertura em estrutura metálica; e revestimento metálico nas paredes externas;

O programa é dividido em três pavimentos: um pavimento térreo e dois pavimentos superiores; sala de concertos com capacidade de 750 lugares, foyer original, livraria, café, auditório com 150 lugares, entrada de serviço coberta, sala de exposição, novo foyer, green room, elevadores sociais, elevador de carga, restaurante, camarins, banheiros, etc.

O projeto de restauro respeita a fachada original e acrescenta um volume novo posterior com materiais contemporâneos e distinta do projeto original;

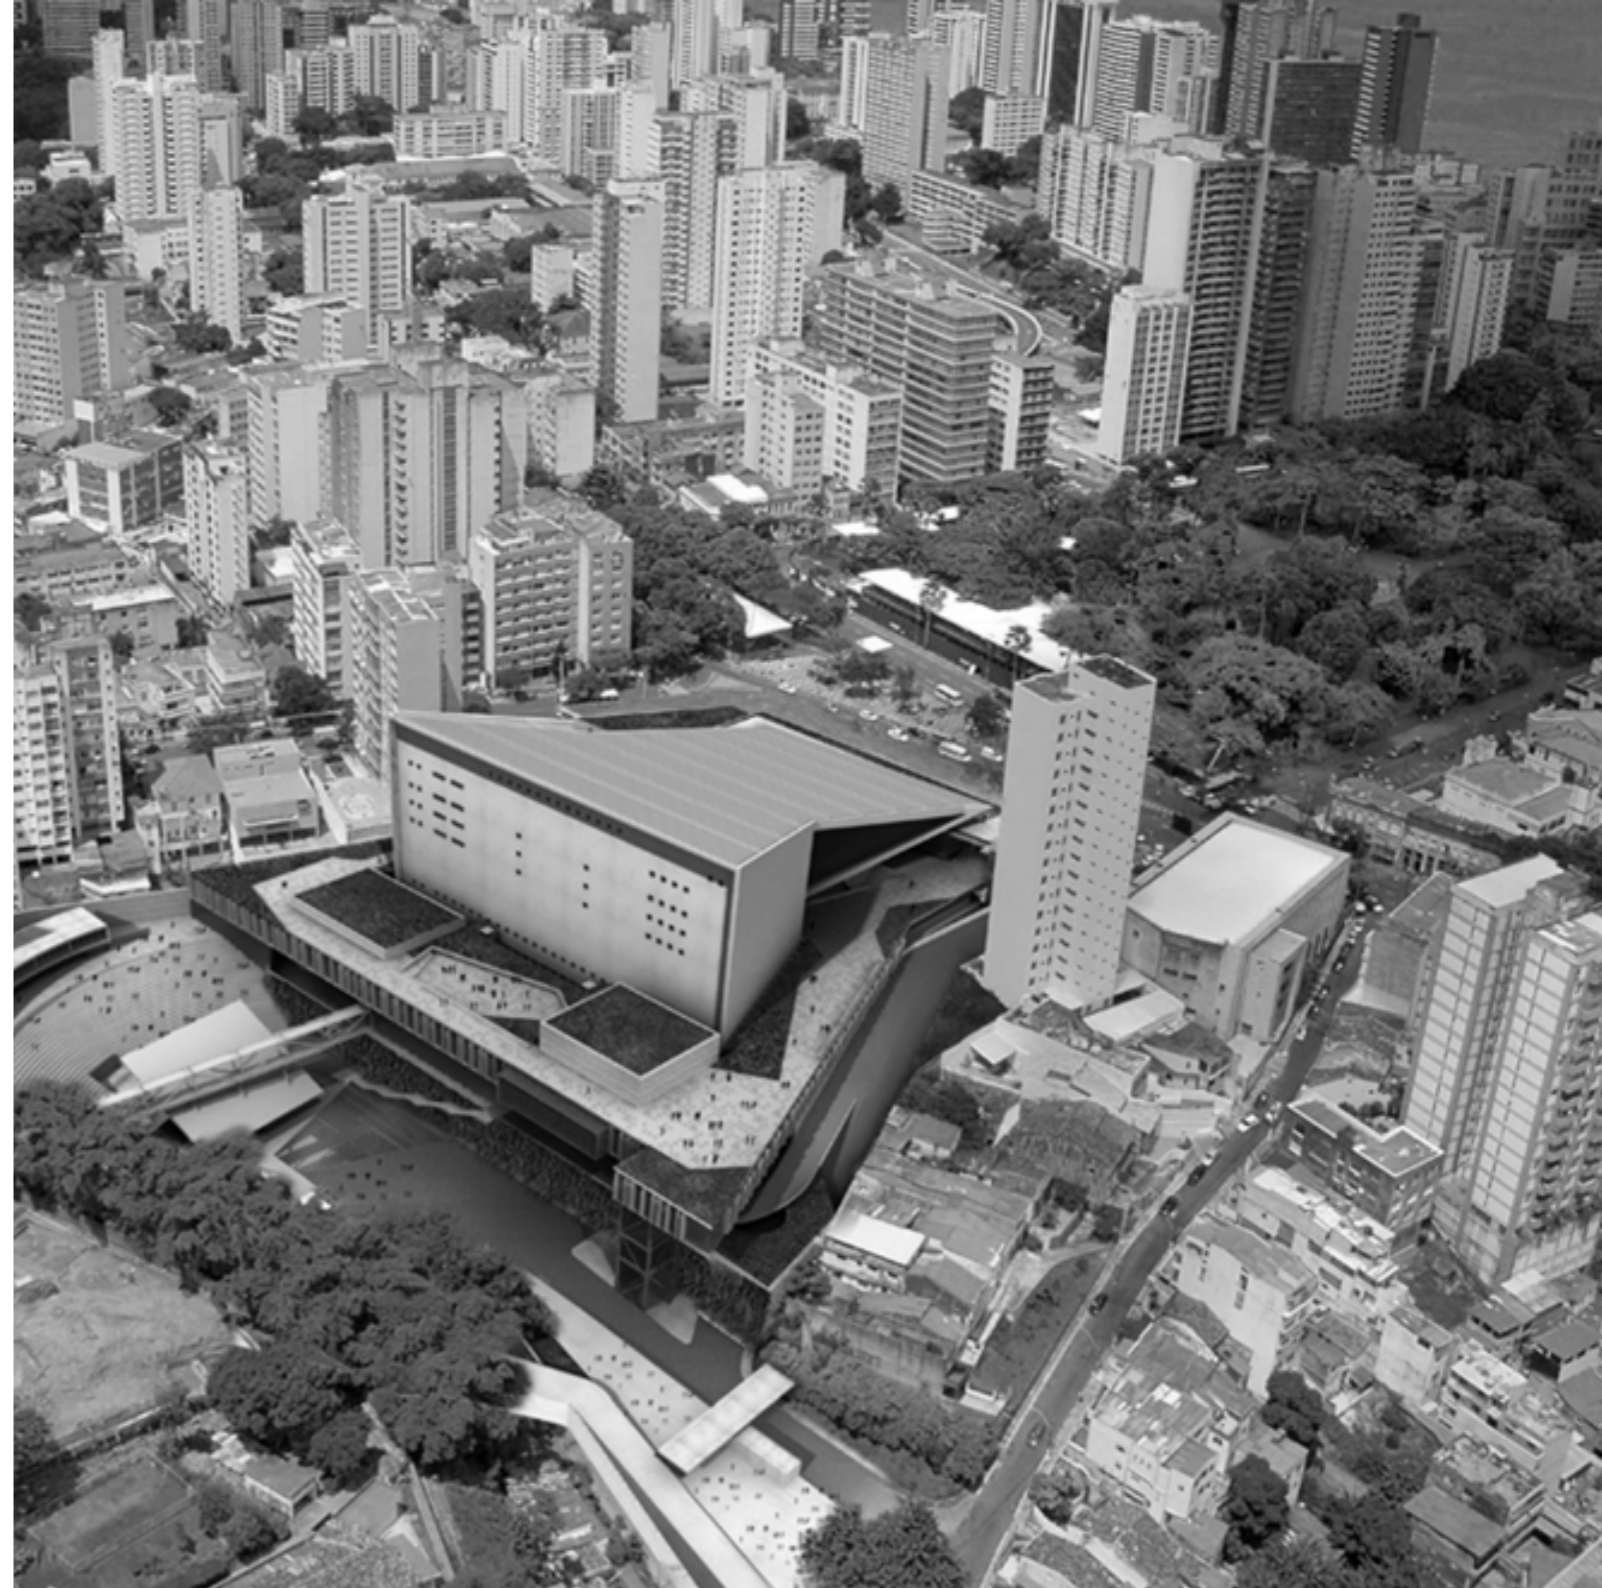
Figura 9 | Proposta  
intervenção Teatro  
Castro Alves

Localizado no Largo de Campo Grande em Salvador, Bahia, possui clima de floresta tropical, com temperatura média anual de 25°C; no terreno de implantação existe um grande declive, onde originalmente foi construído uma concha acústica; o projeto de intervenção propõe ordenação de seus fluxos a partir dos acessos e a comunicabilidade de suas funções, além de promover uma nova topografia envoltória;

Na construção anexa foi proposta uma estrutura mista de aço e concreto armado na expansão que está sob o nível zero da edificação principal, com fechamentos de vidro e placas metálicas; além disso foi adotado elementos com estrutura metálica, como a passarela da concha acústica, escada e plataforma elevatória e acabamento interno com materiais modernos de tratamento acústico;

Preservação do foyer original, café, redistribuição de camarins e áreas de apoio, reorganização da plateia, teatro de múltiplos usos de médio porte, ateliês, centro de pesquisa, praça interna, teatro experimental, estacionamento, entre outros;

Segundo os autores do projeto, a forma proposta “reafirma a natureza e a força volumétrica do edifício atual, preservando e respeitando os valores culturais, históricos, e estéticos do conjunto existente e as premissas básicas do projeto original”;

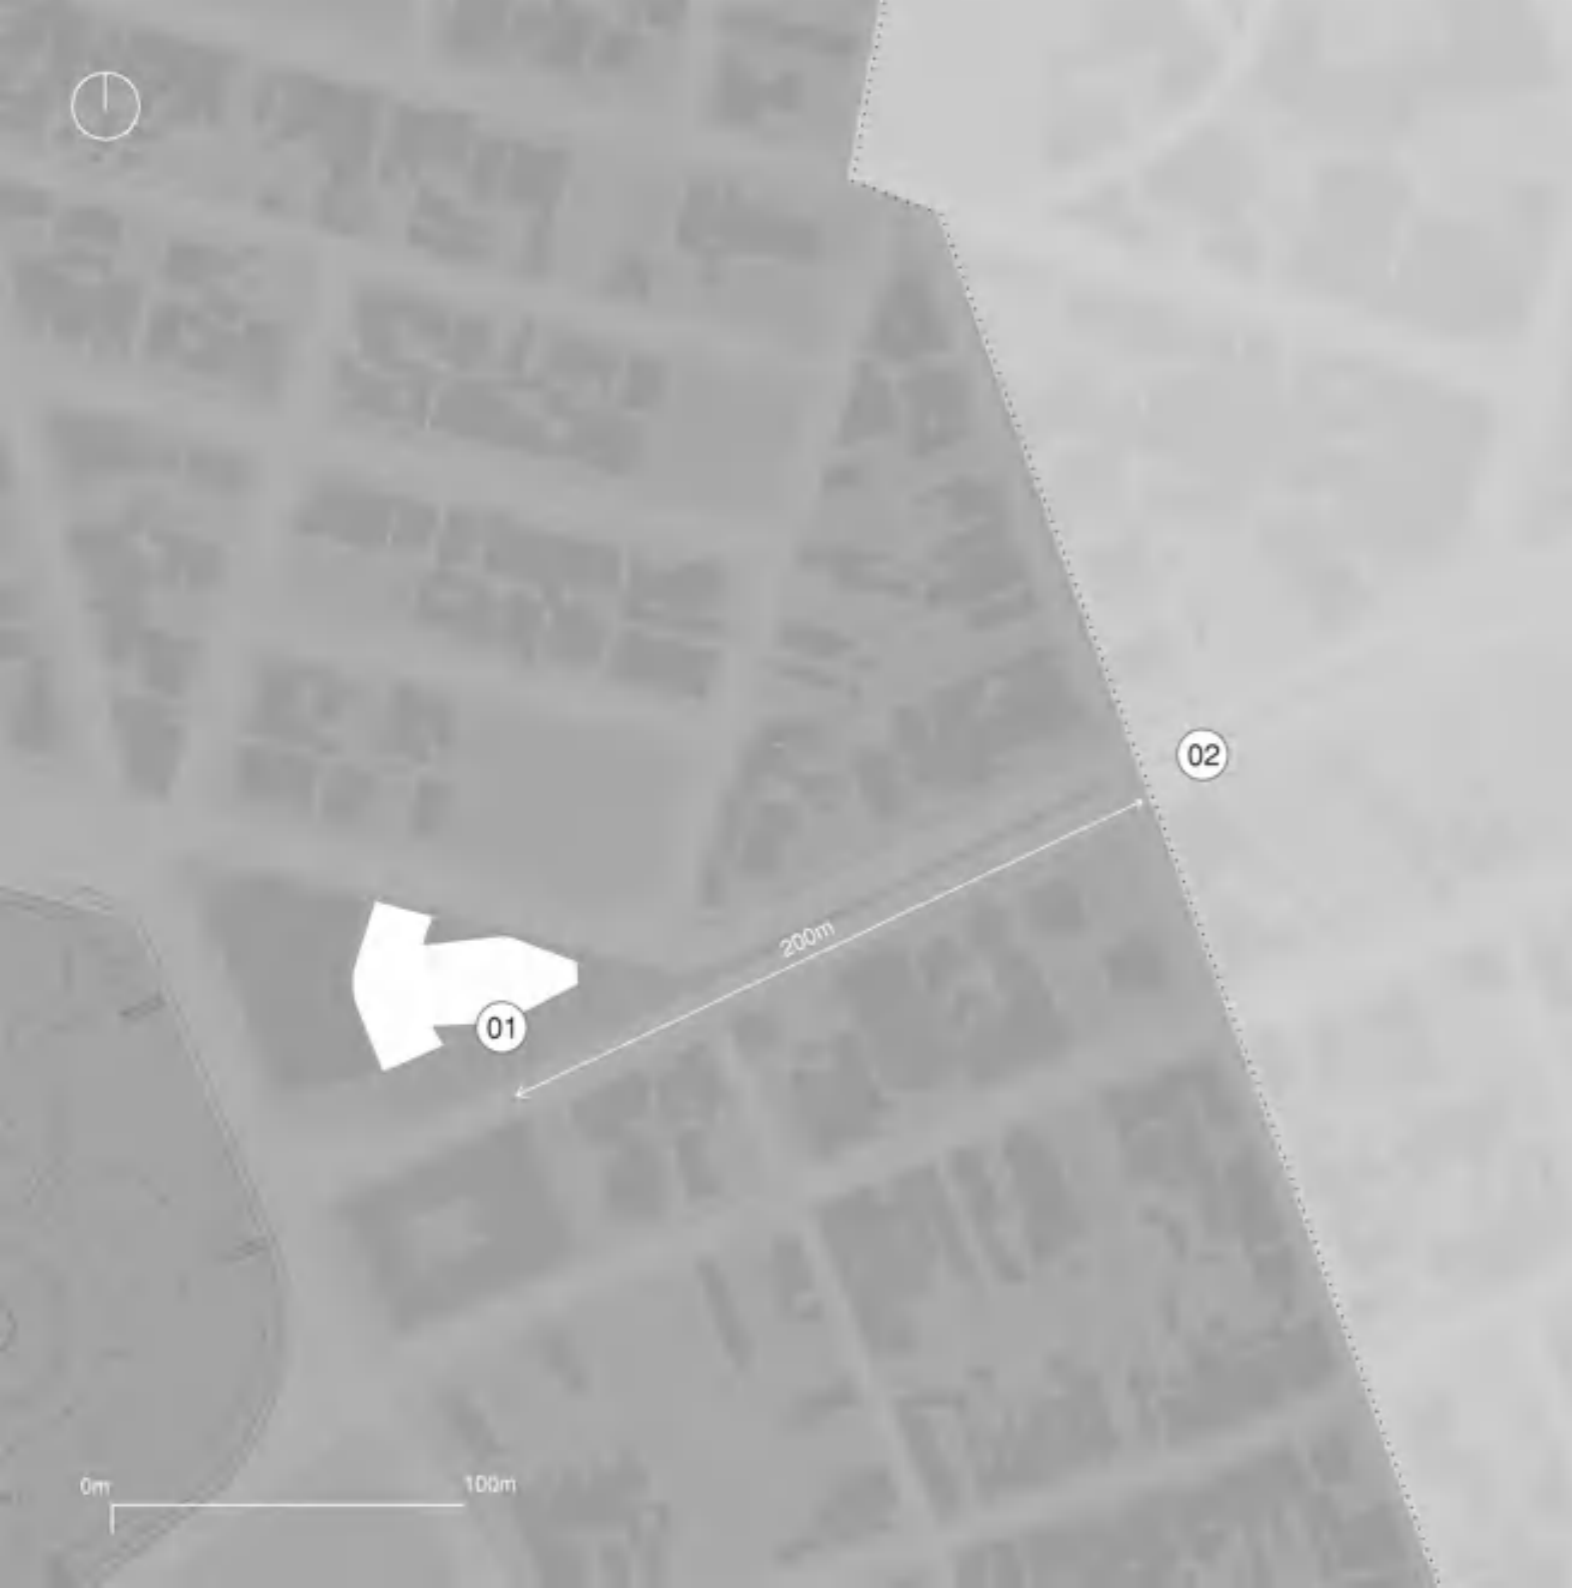
Figura 10 | Mapa de entorno do TMSC

O TMSC localiza-se próximo à demarcação do centro histórico de Campina Grande (Figura 10), tombado pelo Instituto do Patrimônio Histórico e Artístico do Estado da Paraíba (IPHAEP), de acordo com o “Dec. 25.139 de 29 Jun. 2004”<sup>2</sup>. Fato esse, que torna mais relevante sua implantação na paisagem do centro de Campina Grande.

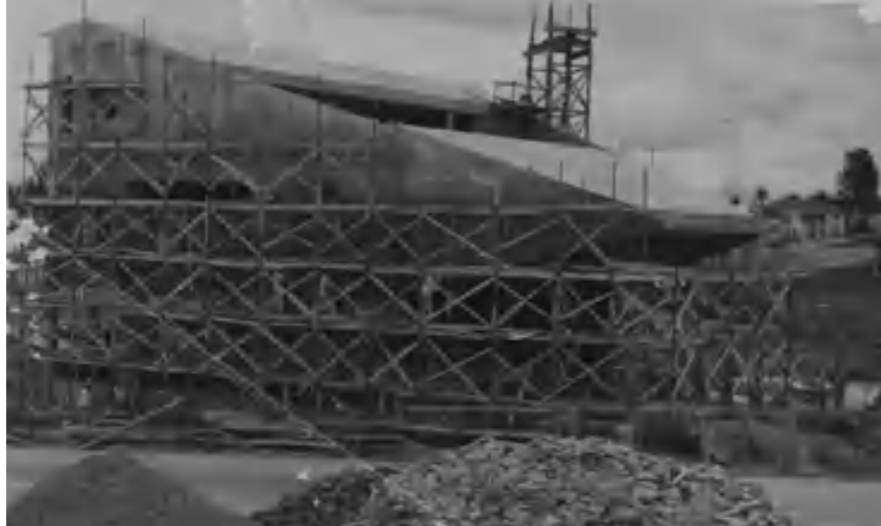
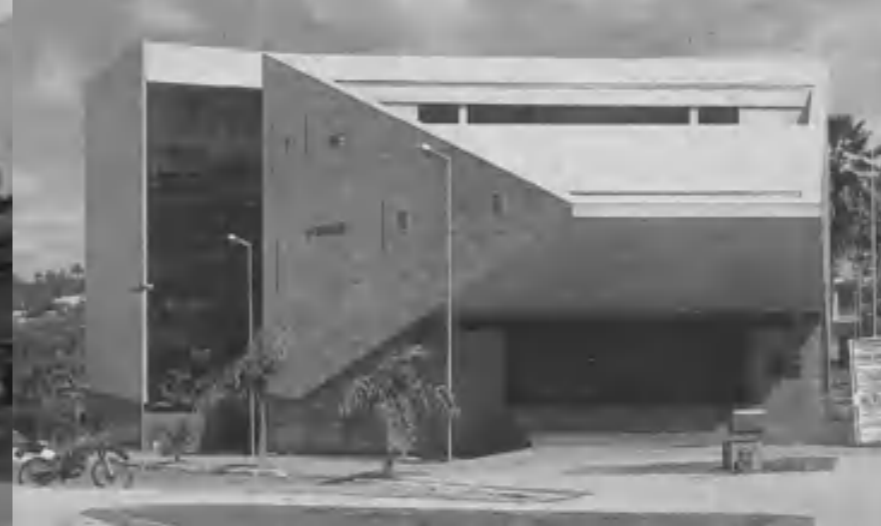
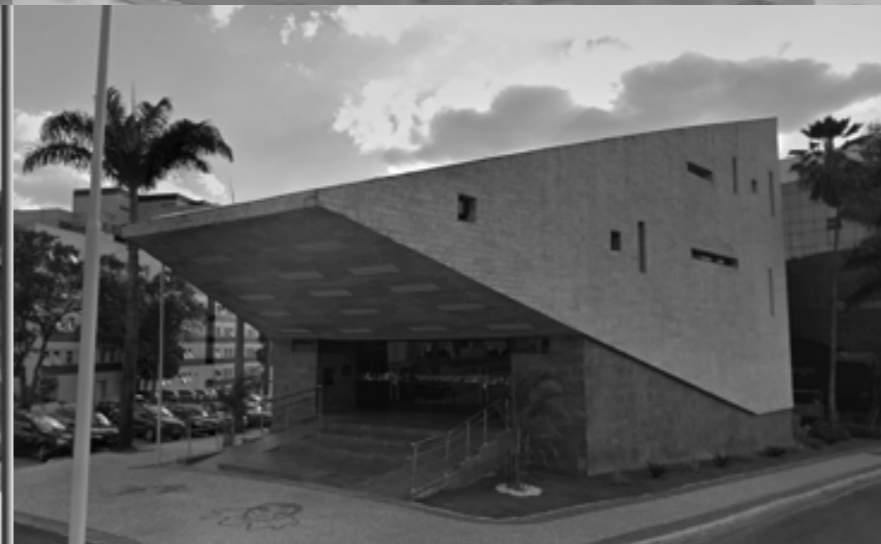
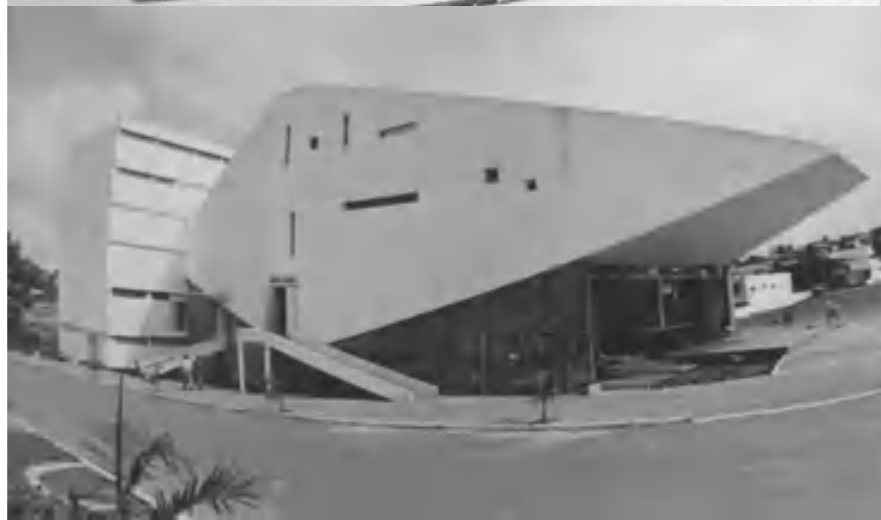
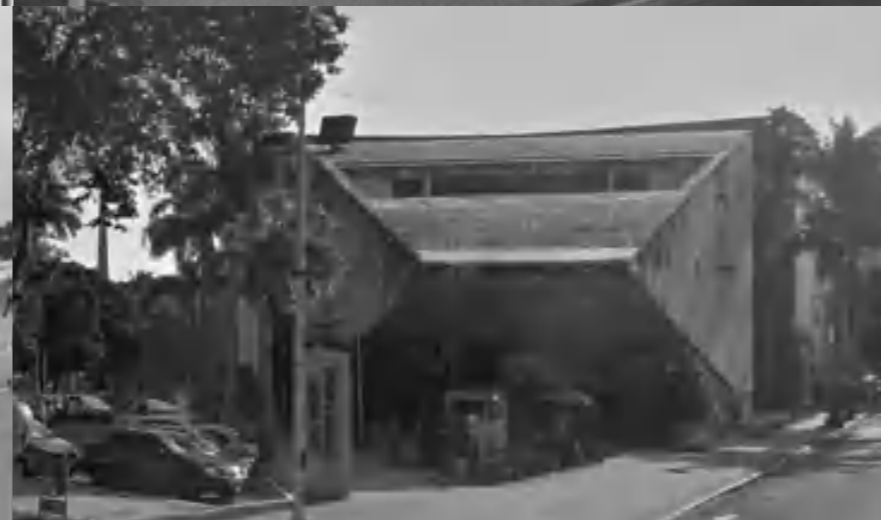
Figura 16 |

A Figura 15, ao lado, é composta por seis imagens do TMSC, classificadas pelas consoantes entre “a” e “f”.

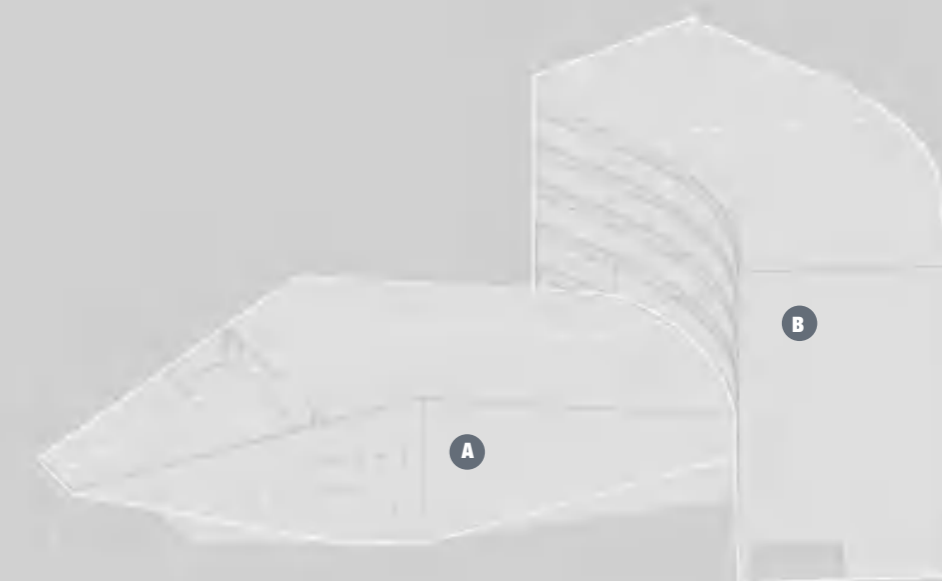
**BLOCO A**

SUBSOLO	TÉRREO	1º pavimento	2º pavimento
bar - restaurante	loyer	hall circulação	bar
cozinha	platela principal	sanitário masc.	sanitário masc.
depósito		sanitário fem.	sanitário fem.
área de serviços		escritório	terraço jardim
sanitário (serviço)		camarotes	galeria
sanitário masc.			
sanitário fem.

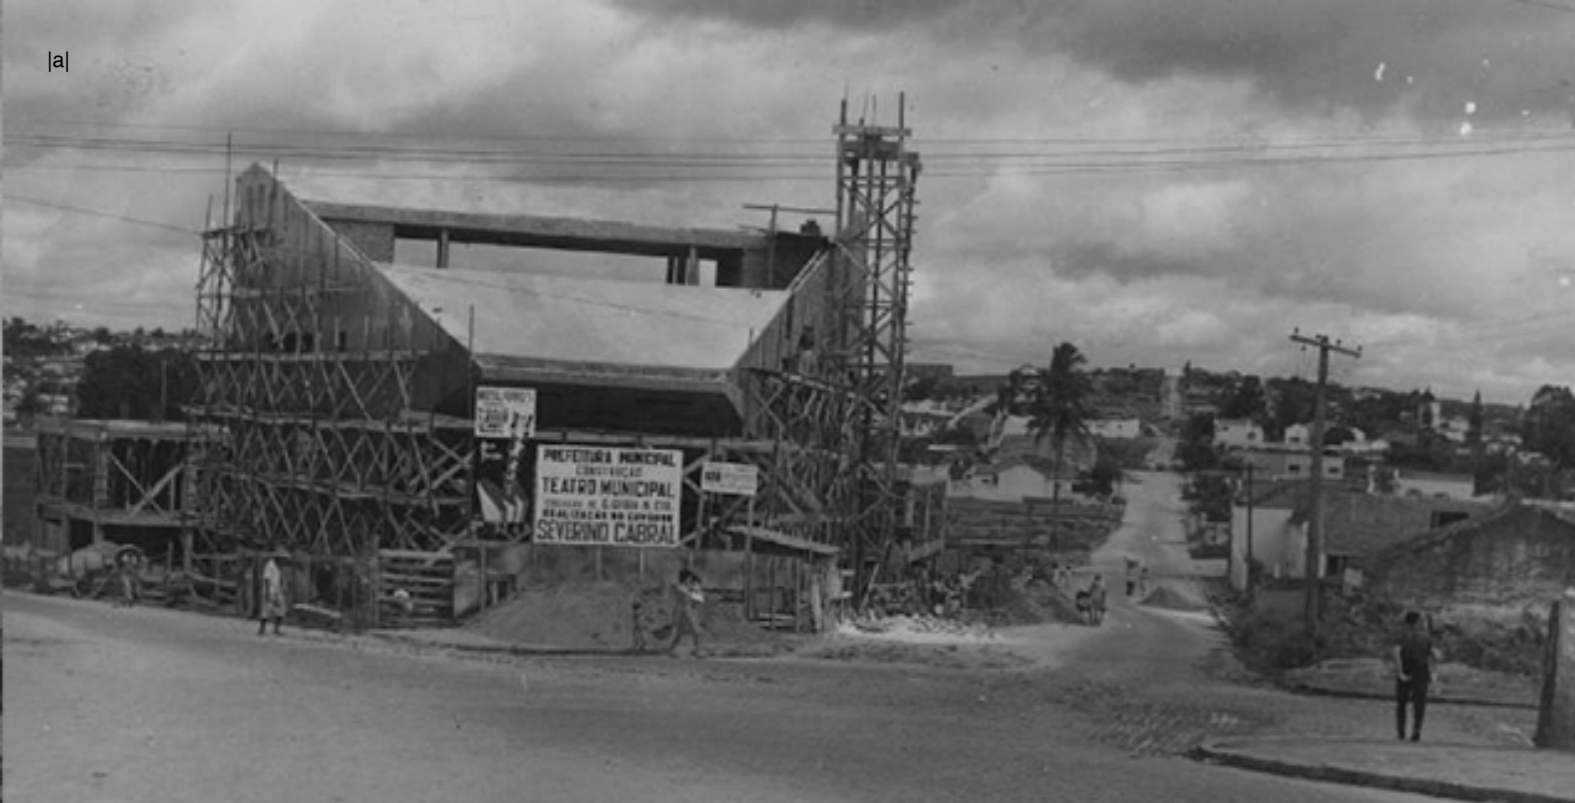
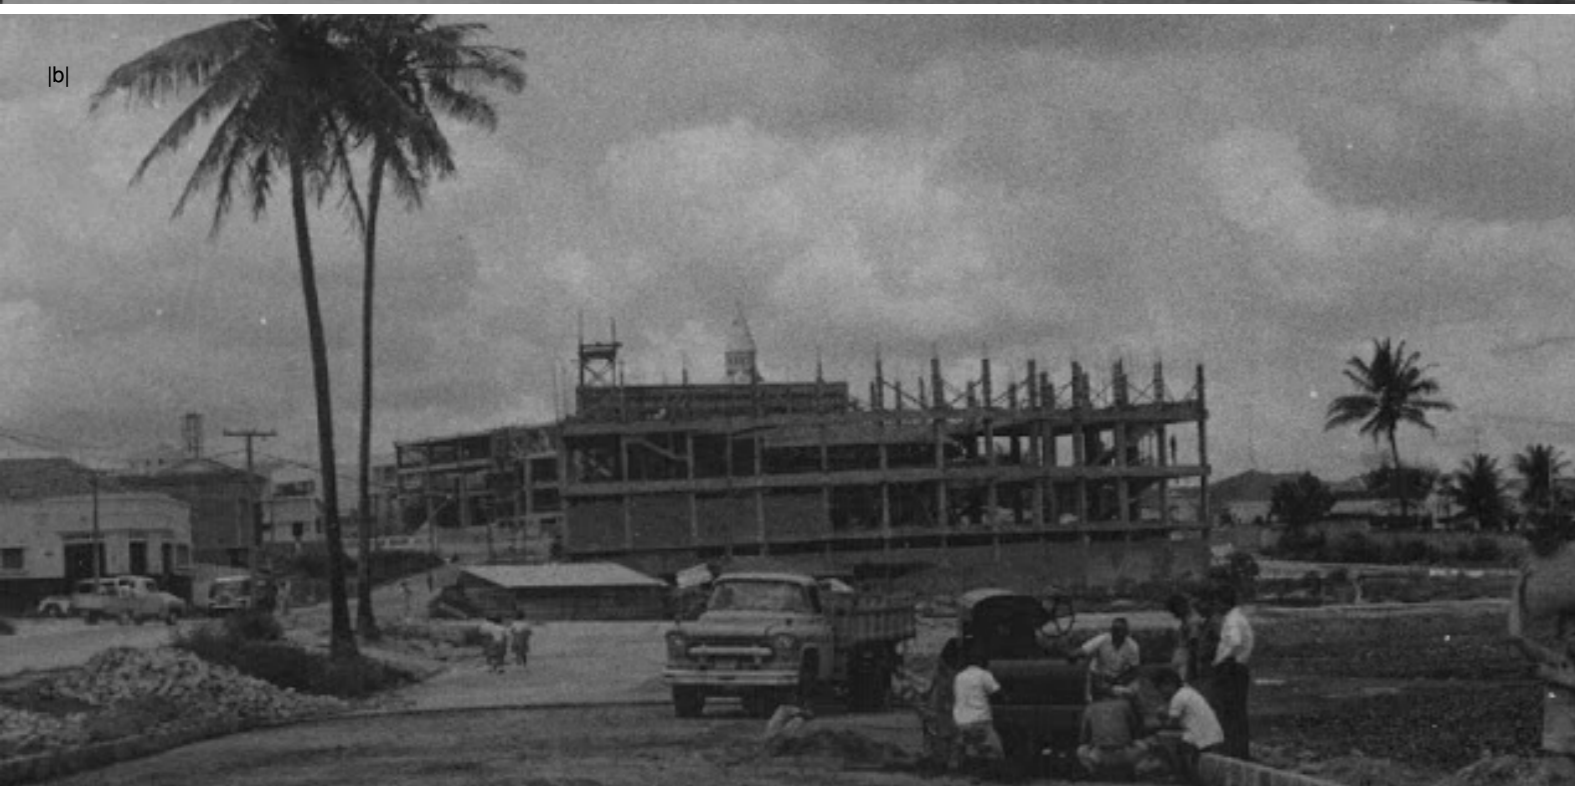
Figura 24 |  
Estrutura de suporte  
do TMSC

Sua estrutura é sistemática, por apresentar uma trama ordenadora e assintomática, por não ter sua estrutura aparente, apesar de ser percebida por meio da sua forma e dimensionamento dos vãos. Existe uma relação entre estrutura e forma mais evidente na volumetria externa do que nos ambientes internos.

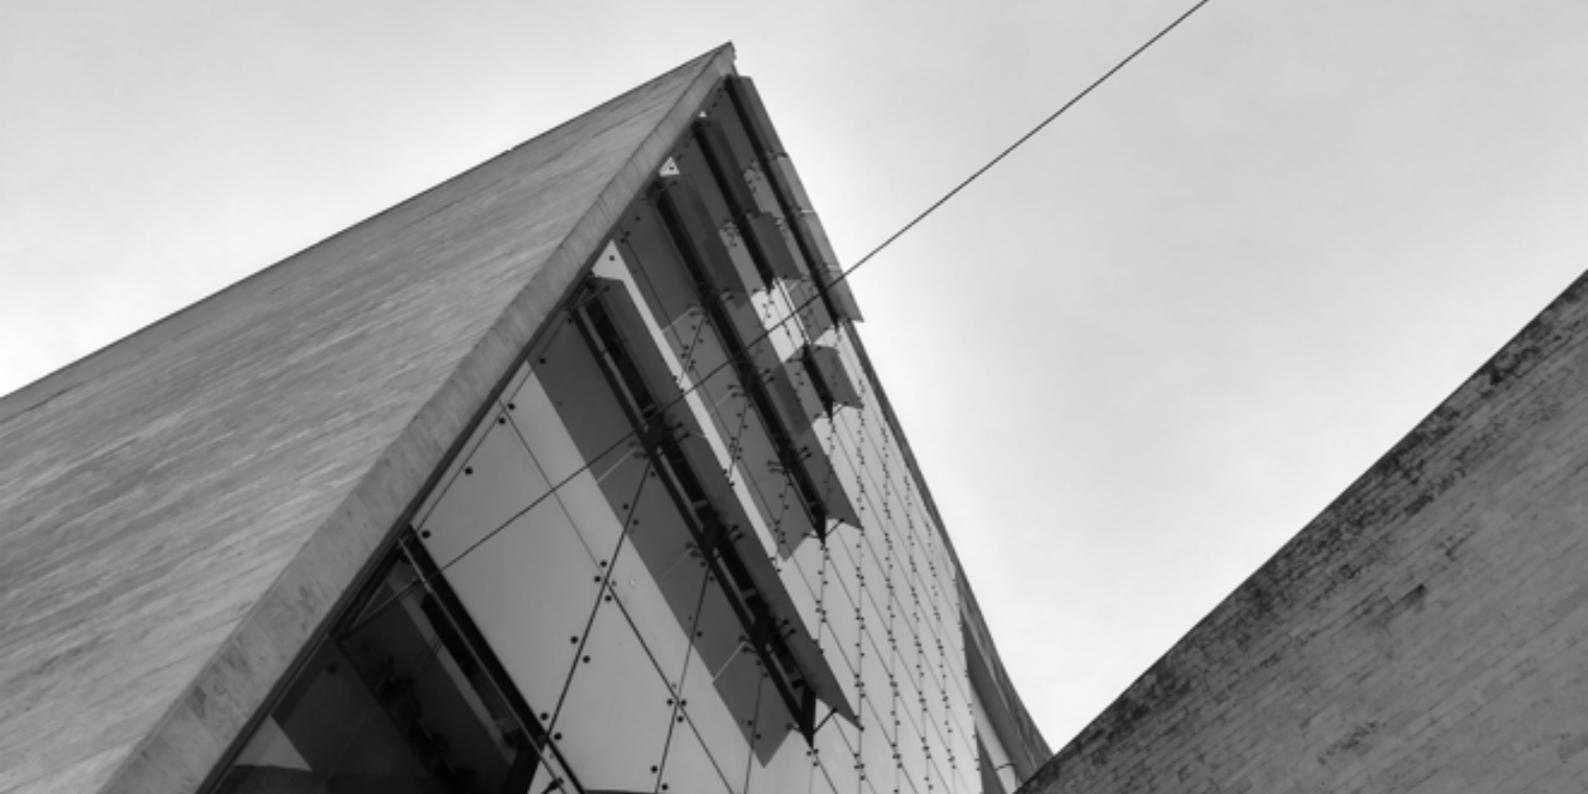
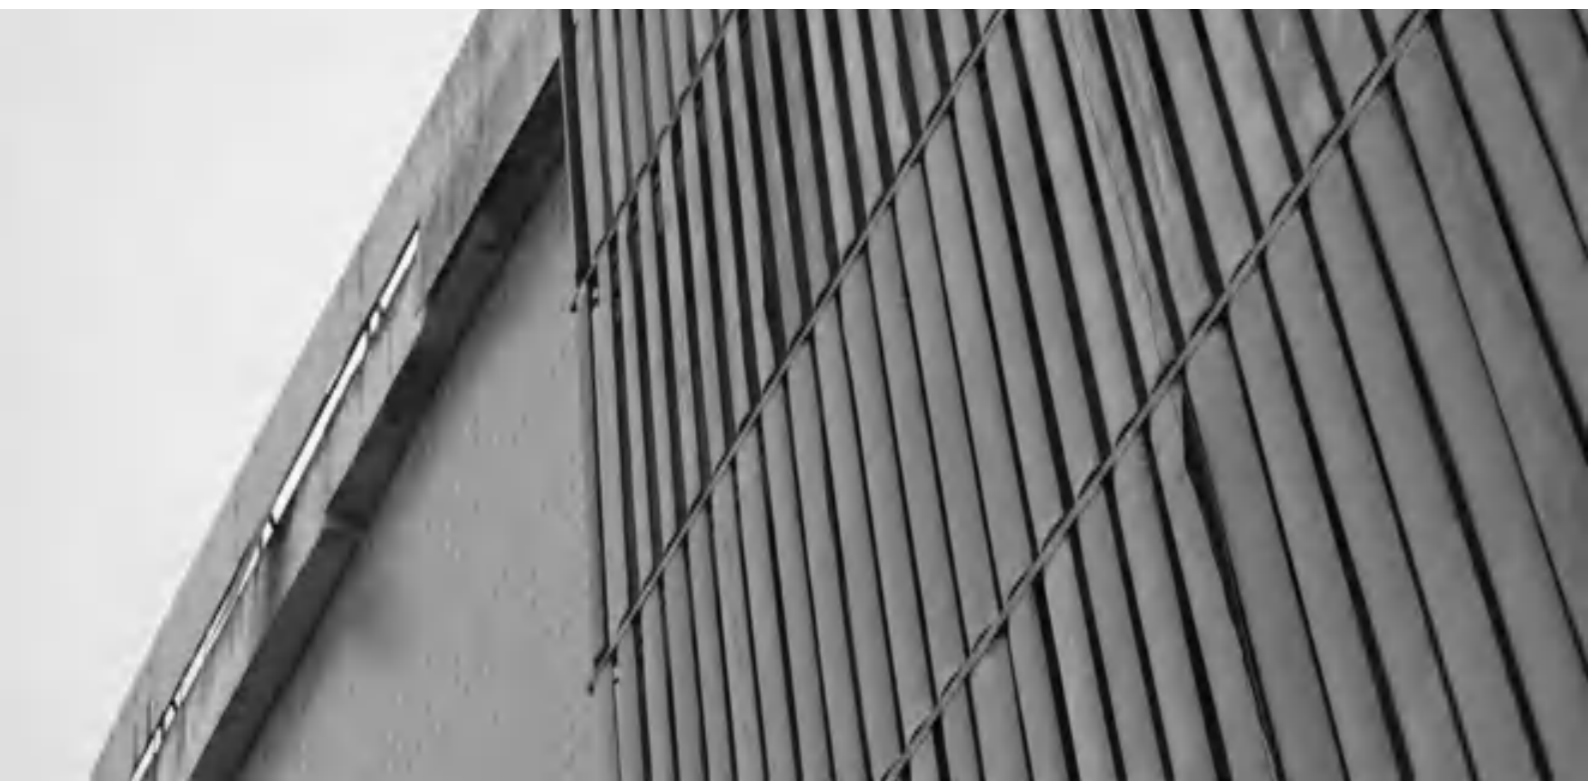
Figura 25 |  
Esquadrias de vidro  
e brises metálicos

Observa-se uma relação entre as esquadrias e os vãos, que tomam partido das possibilidades estruturais, apesar da reduzida quantidade de aberturas, principalmente no “bloco A”.
