**Estudo preliminar de restauro**  
do Teatro Municipal Severino Cabral  
em Campina Grande-PB

**INTERVENÇÃO ARQUI(TECTÔNICA):** ESTUDO PRELIMINAR DE RESTAURO  
DO TEATRO MUNICIPAL SEVERINO CABRAL EM CAMPINA GRANDE-PB

Trabalho de Conclusão de Curso apresentado ao curso de Graduação em Arquitetura e Urbanismo da Universidade Federal de Campina Grande, como requisito para obtenção do título de Bacharel em Arquitetura e Urbanismo.

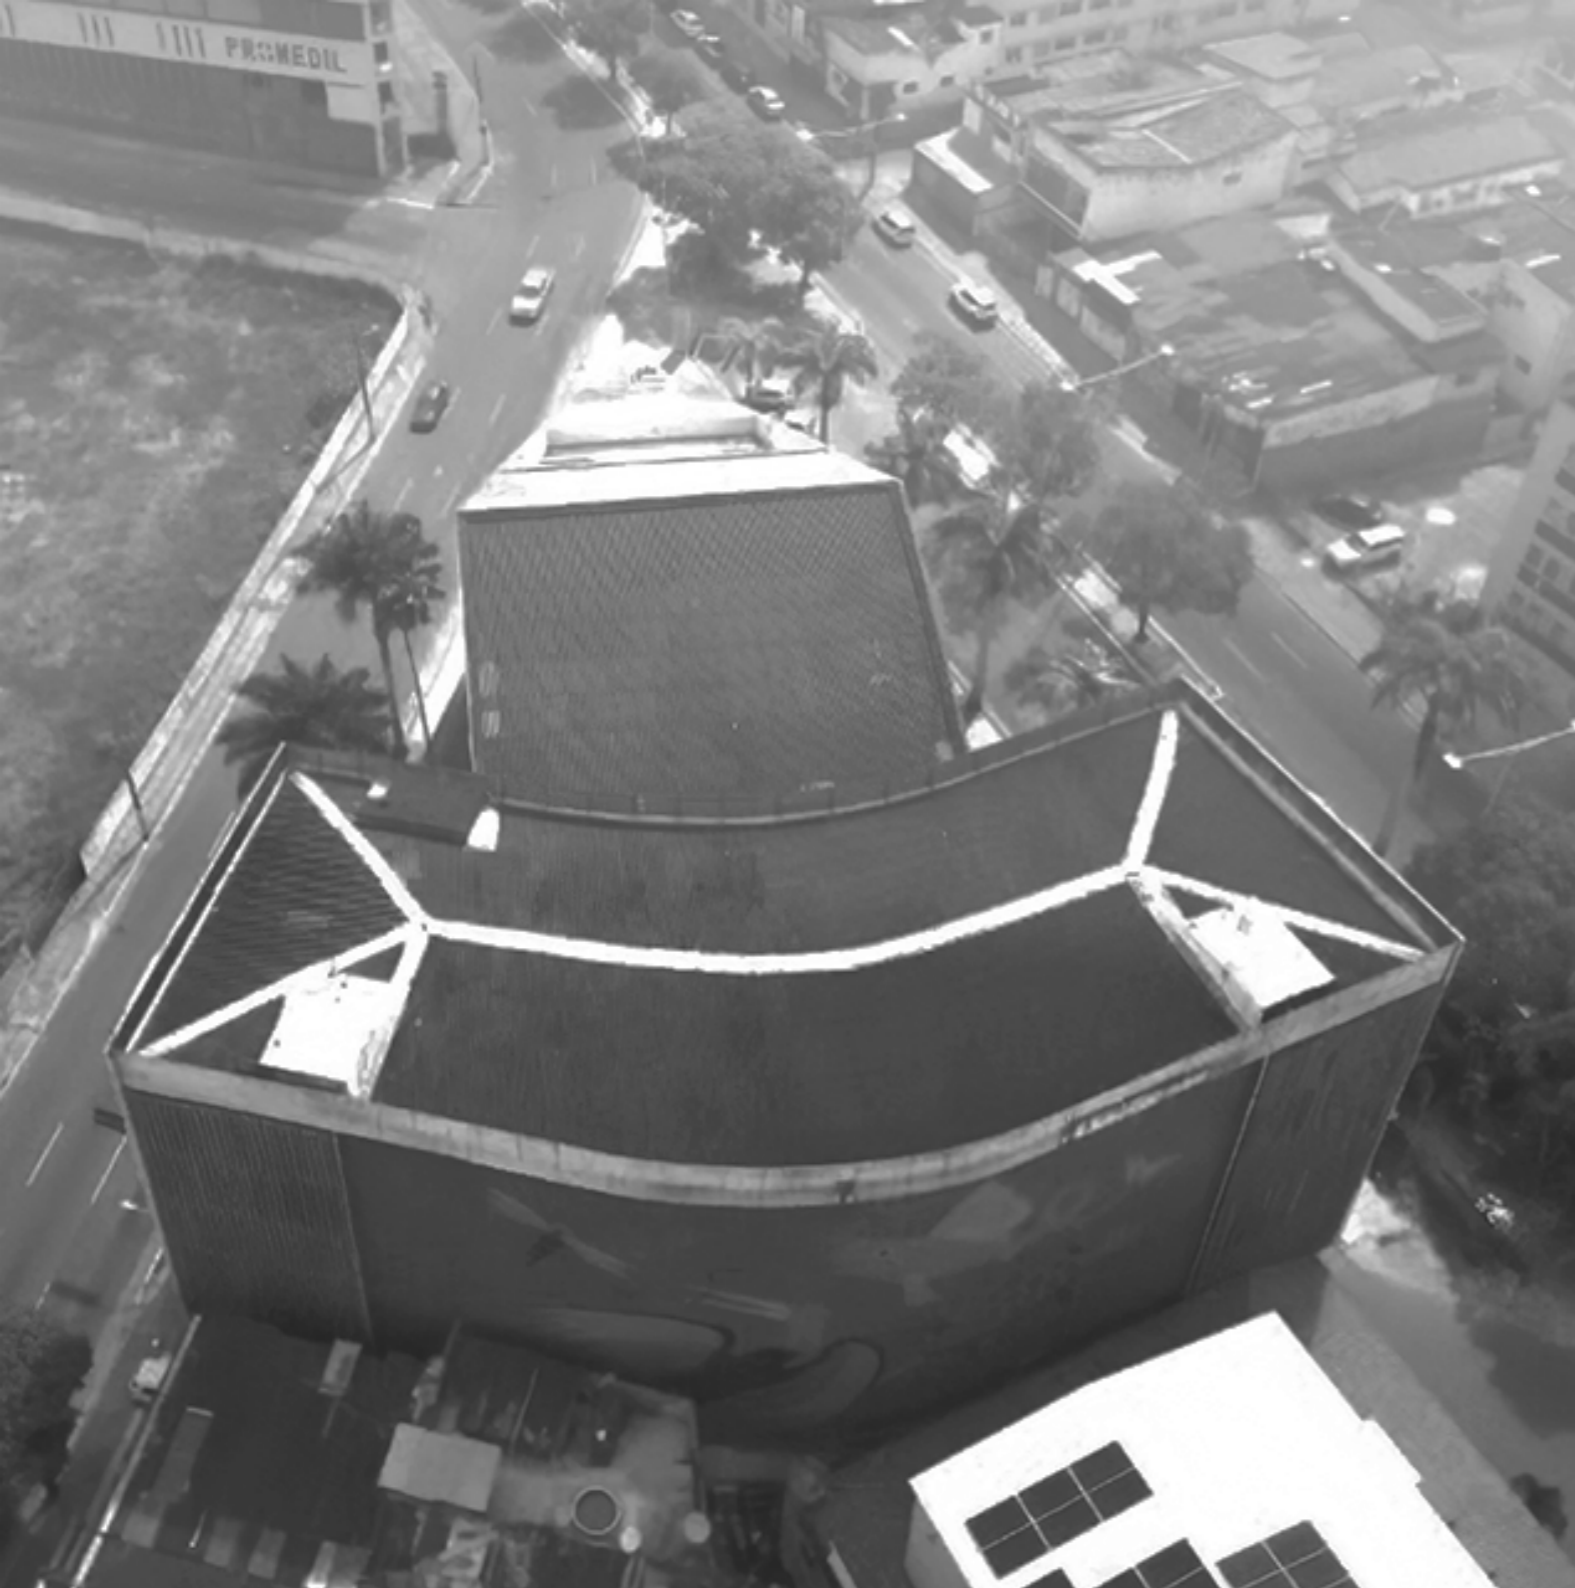
Figura 26 |  
Coberta

A única solução observada em relação ao conforto ambiental proporcionado pelo sistema de cobertura, foi a marquise de entrada, que cria um espaço protegido contra intempéries, para as pessoas que estejam circulando pelo local.

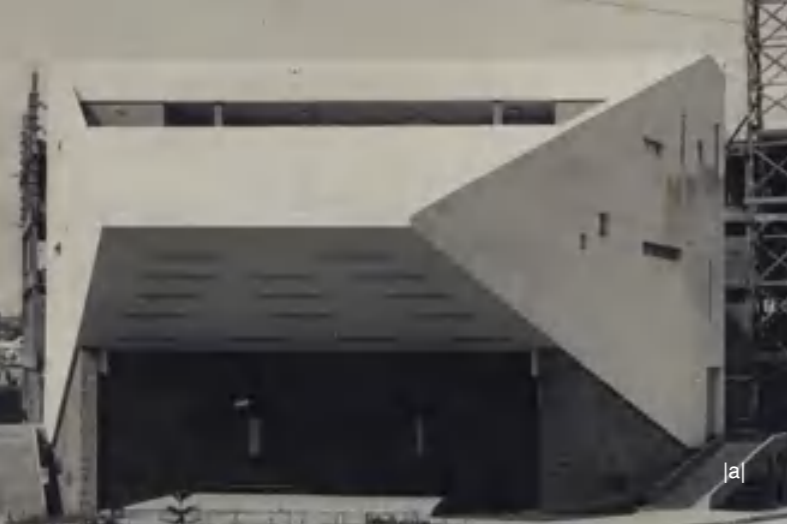
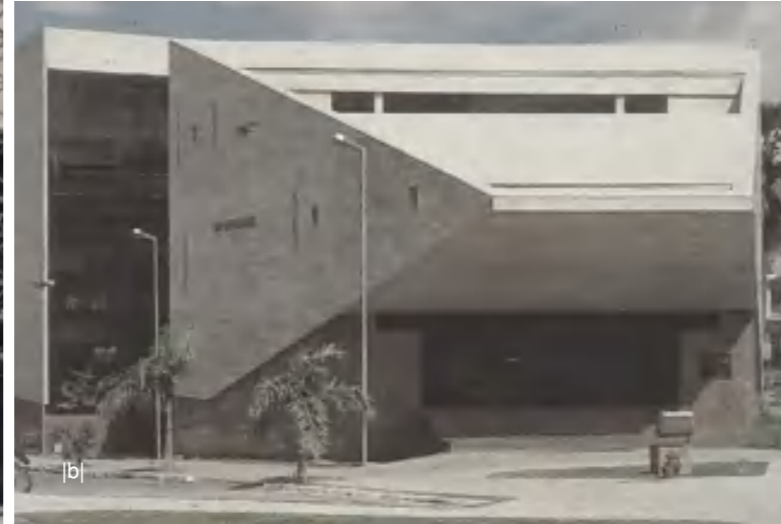
Figura 28 |  
Revestimentos e texturas  
do TMSC

A estrutura de suporte (superestrutura) do TMSC, como podemos ver na montagem da Figura 28, com duas imagens, é composta por vigas, pilares e lajes de concreto moldadas em loco. A vedação é de alveolaria convencional independente da superestrutura. Também foi utilizado laje de concreto em balanço inclinada, como se observa na montagem da figura ao lado, que funciona como uma marquise de entrada ao edifício.

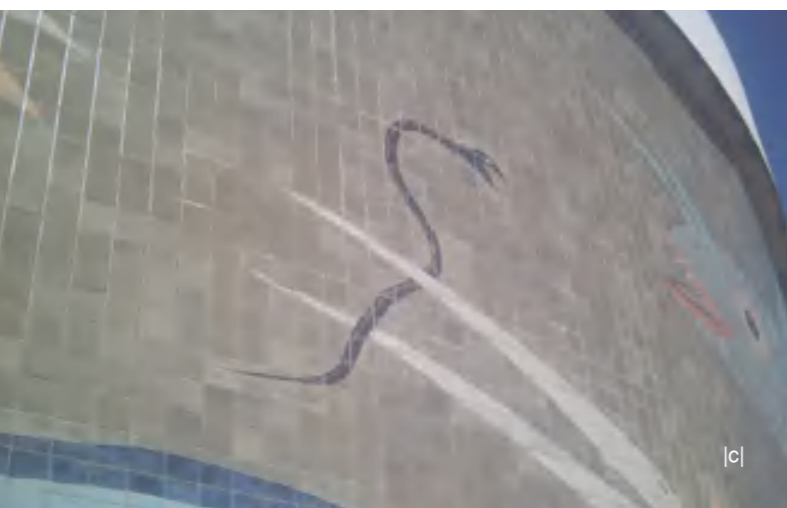
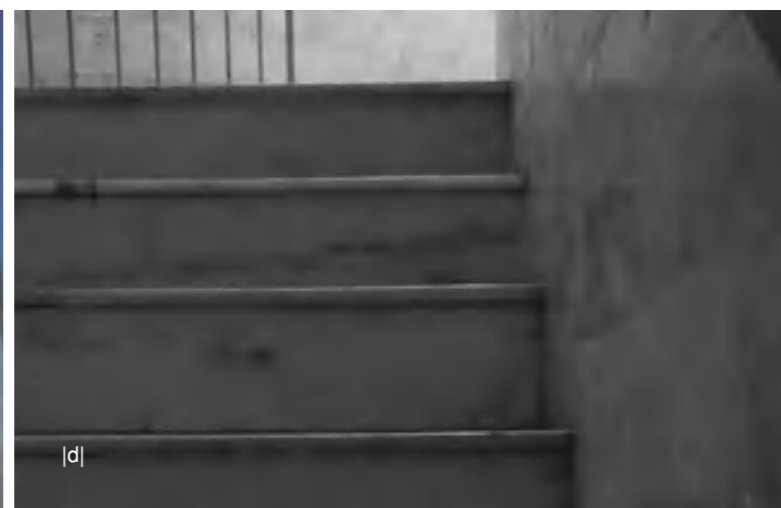
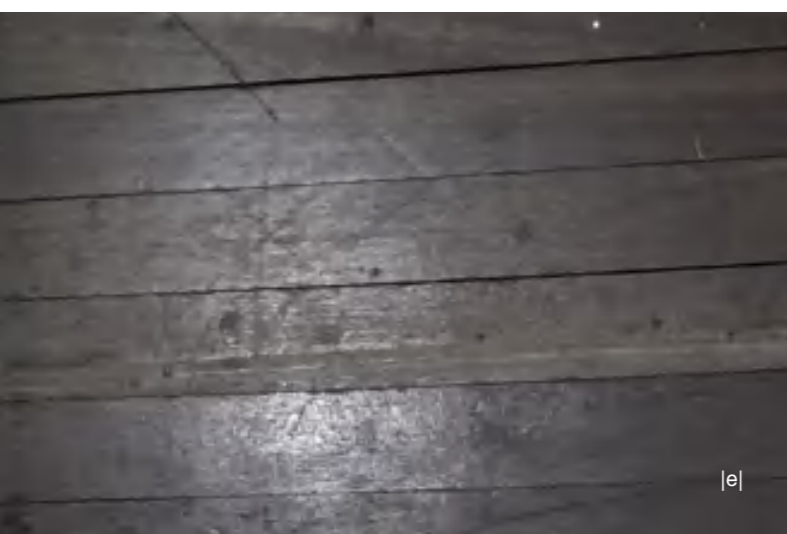
Inicialmente observando as duas primeiras imagens da montagem da Figura 27, composta por seis imagens, podemos fazer um paralelo entre o TMSC em 1963 e em 1988, no aspecto cromático.

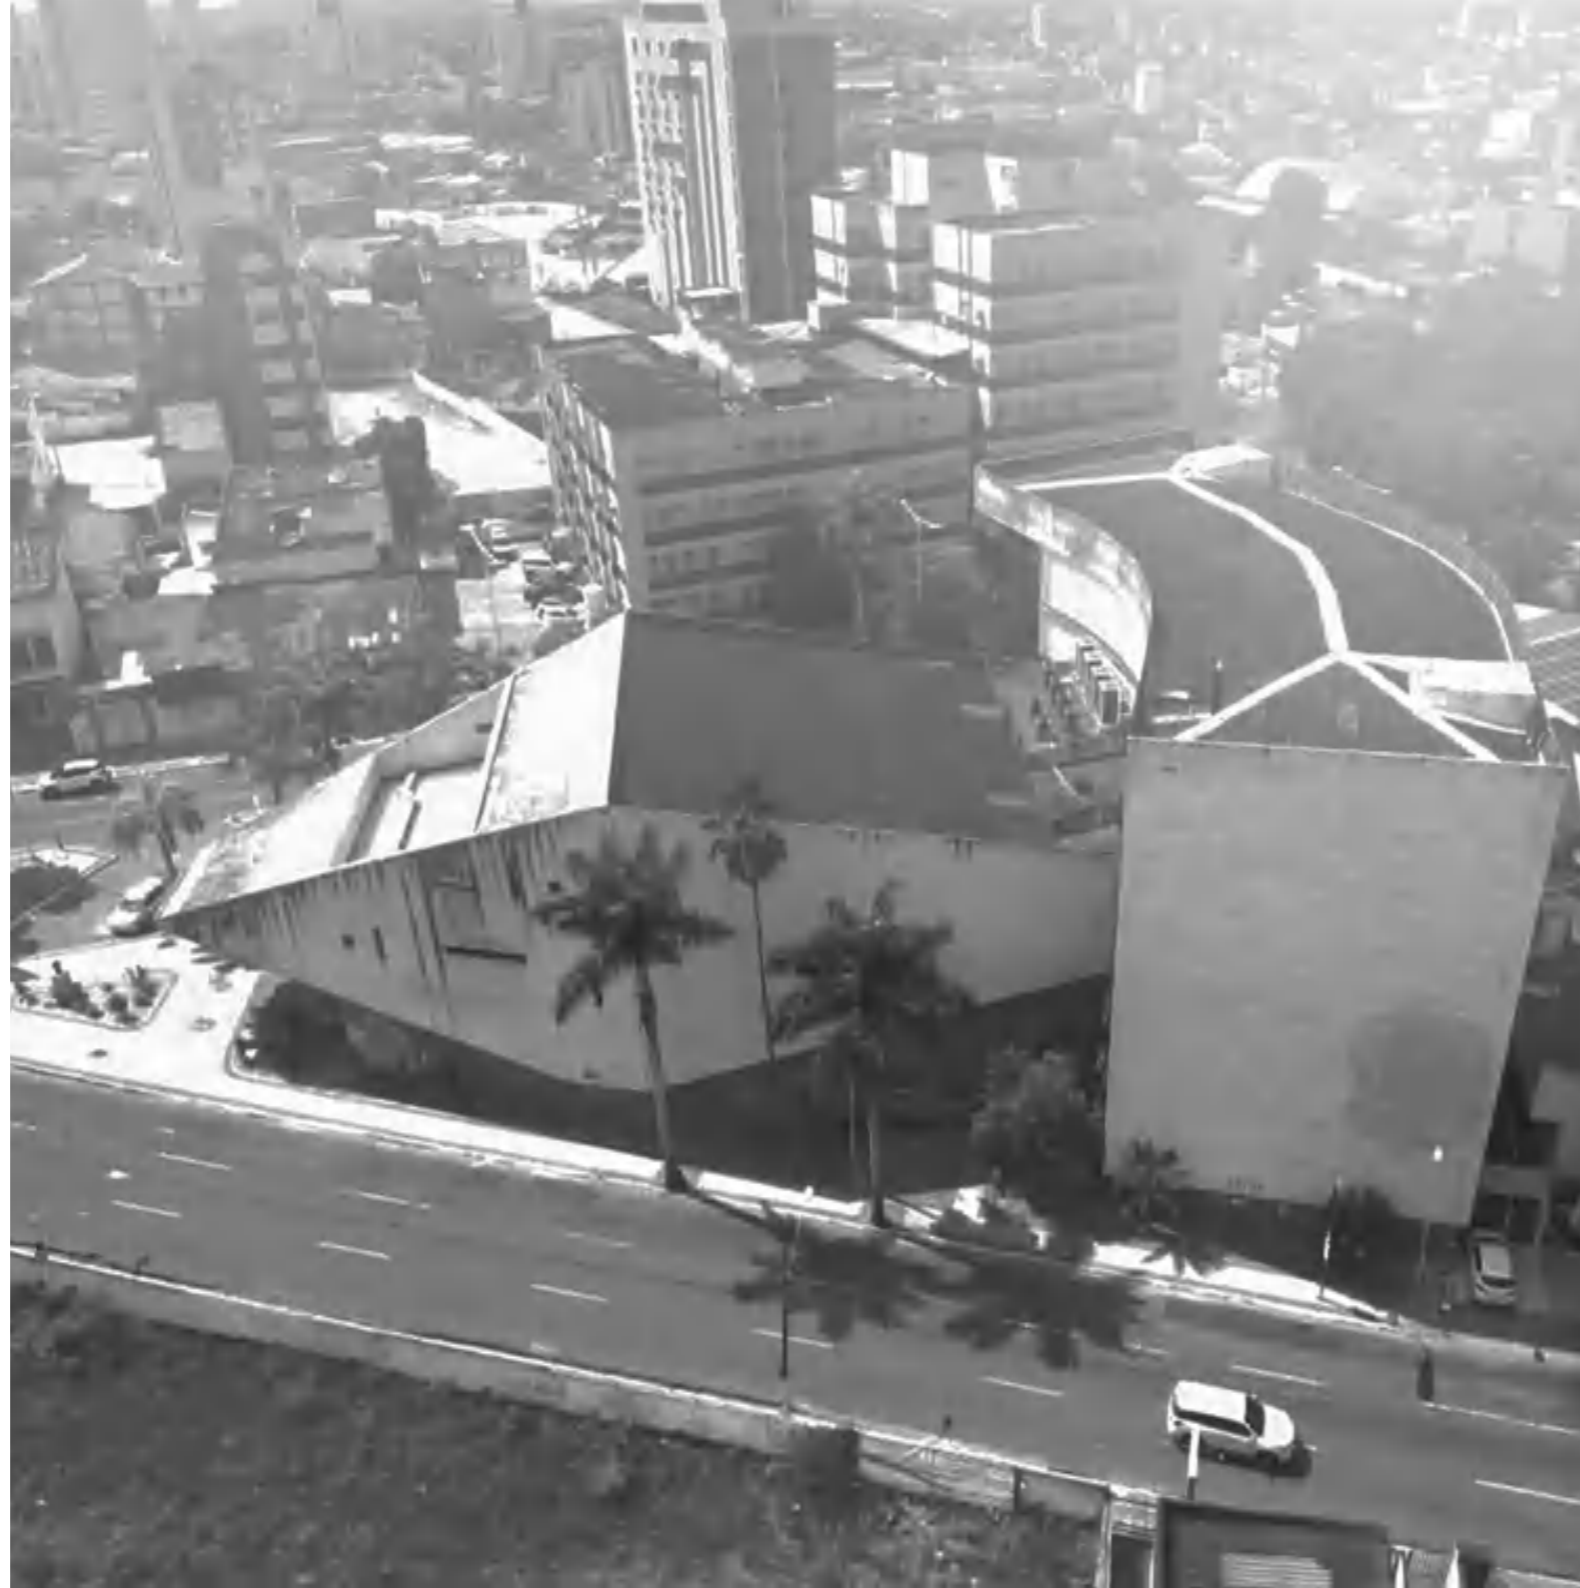
Figura 29 |  
Composição formal do  
TMSO

Observa-se as relações da estrutura formal do TMSO (Figura 28), com os materiais empregados, sua função, a relação com o lugar e princípios da linguagem formal da modernidade arquitetônica.

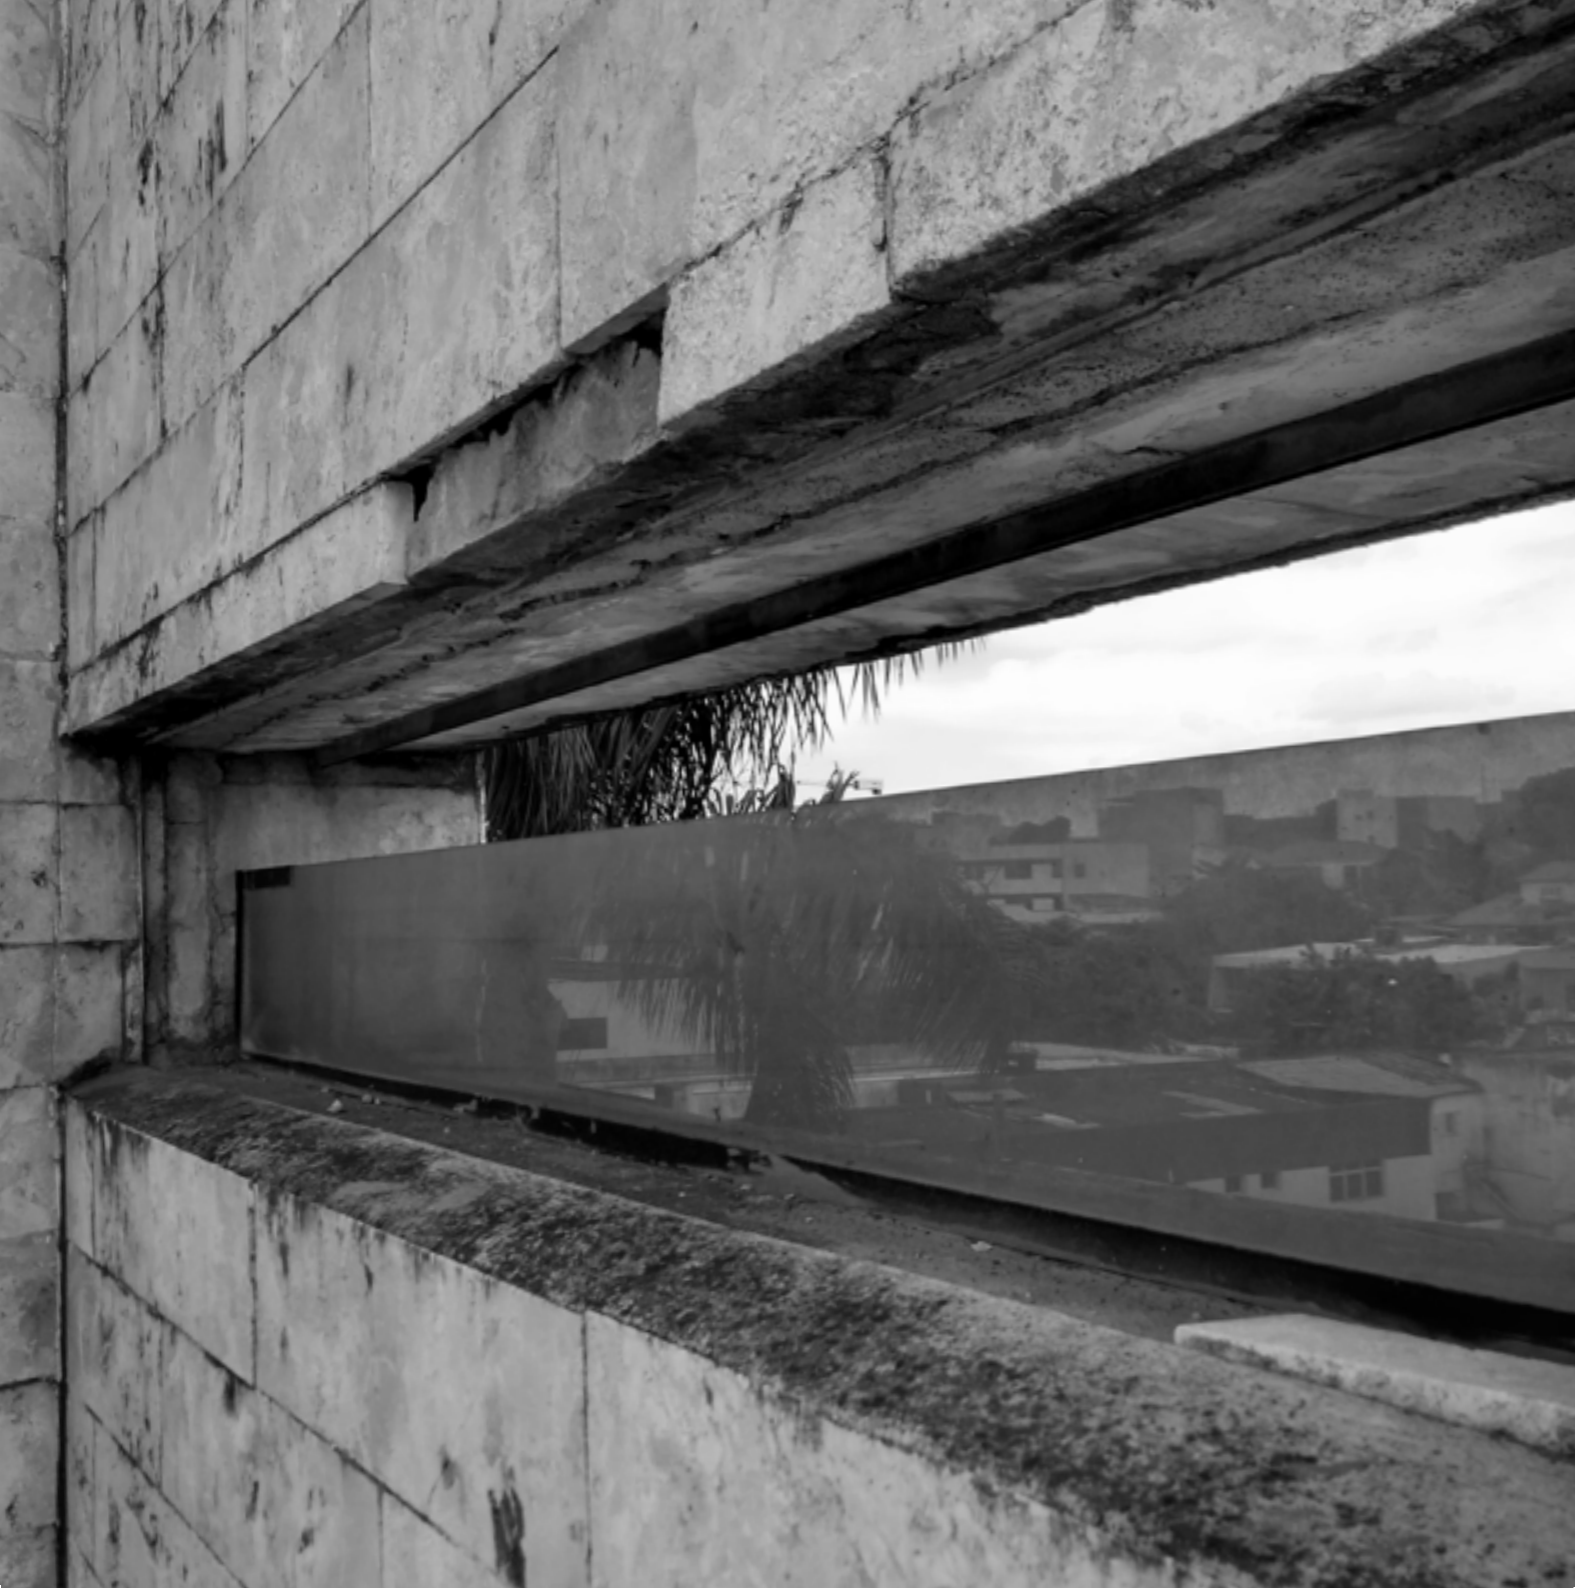
Figura 31 |  
Detalhe da perda de material e crosta negra

Perda de material e crosta negra é um dano presente em todas as fachadas do edifício, principalmente nas peças de mármore Bege Bahia (Figura 32). Isso ocorre devido o contato direto com a água da chuva, acúmulo de poeira, poluição e falta de limpeza periódica. Nesse caso, sugere-se a limpeza de toda as fachadas do edifício, com uma técnica adequada que não danifique a região tratada, também de acordo com consultoria especializada.

A perda de material das fachadas é um dano que pode acarretar perigo para as pessoas que utilizam o espaço, ou até mesmo, os que circulam pelos passeios públicos adjacentes ao TMSC. Constatou-se alguns pontos onde as peças de mármore do revestimento externo estão soltando.

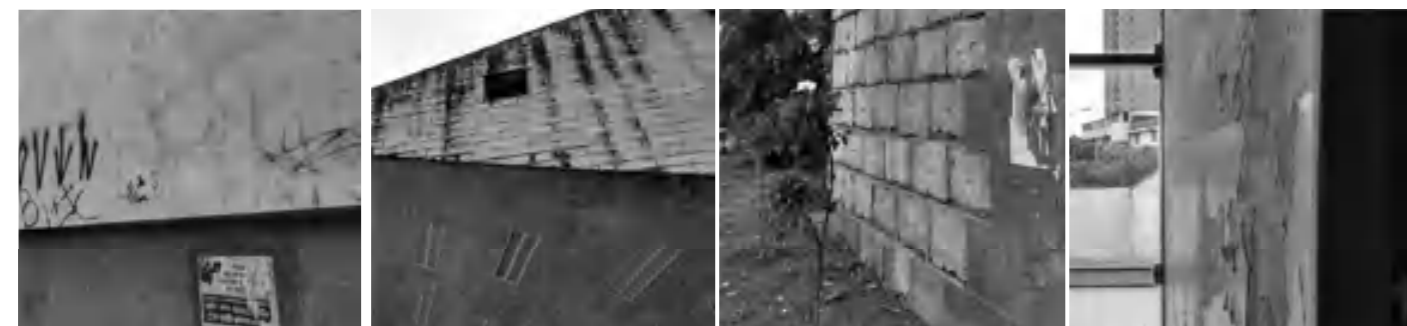
COMPONENTE	Rev. fachada externa	Rev. fachada externa	Rev. Fachada externa	Rev. Fachada interna	Platibanda	Coberta	Coberta	Piso	Esquadrias
DANO	<b>Vandalismo</b>	<b>Crosta negra e sujidade</b>	<b>Perda de material</b>	<b>Descamação</b>	<b>Perda de material</b>	<b>Infiltração</b>	<b>Crosta negra e infiltração</b>	<b>Esfoliação</b>	<b>Ferrugem</b>
SINTOMA	Pichação	Manchas pretas	Falta de peças do revestimento	Perda de pintura e reboco	Falta de peças da platibanda	Fresta entre telhas	Telhas recortadas e sujas	Desgaste dos material	Dificuldade em abrir/fechar as esquadrias
EXTENSÃO	Parcial	Total	Pontual	Pontual	Pontual	Parcial	Total	Parcial	Pontual
MANIFESTAÇÃO	Fachadas norte e sul	Todas as fachadas	Fachada norte	Quarto pavimento, do “bloco A”. Terraço jardim	Platibanda da fachada oeste	Telhado do “bloco B”	Telhado em fibrocimento do “bloco A”	Madeira do piso principal	Esquadria externa do terraço jardim

CAUSA	Ação antrópica	Água da chuva, acúmulo de poeira e poluição	Umidade, choque mecânico ou vandalismo	Infiltração	Desprendimento do material	Falta de manutenção e reposição inadequada de peças	Desgaste do material e falta de manutenção	Uso e falta de manutenção adequada	Contato com água
FENÔMENO	Químico	Físico/químico	Físico, químico e antrópico	Físico	Química - física	Atmosférico, de uso e cargas	Atmosférico, de uso e cargas	De uso	Atmosférico - químico
CONDUTA	Remoção com técnica específica (consultar especialistas)	Limpeza com técnica específica (consultar especialistas)	Repor peças específicas	Identificar e recuperar fonte de infiltração e reparar pintura	Repor elementos	Restauração completa da cobertura, com materiais eficientes	Restauração completa da cobertura, com materiais eficientes	Restauo do piso (Consultar especialistas)	Restauo de esquadrias (Consultar especialistas)

Também foram catalogados os seguintes danos: perda de peças na platibanda e deslocamento de telhas no “bloco B”; crosta negra e sujidade em toda a cobertura do “bloco A”; esfoliação no piso do palco principal de madeira e presença de ferrugem nas esquadrias.

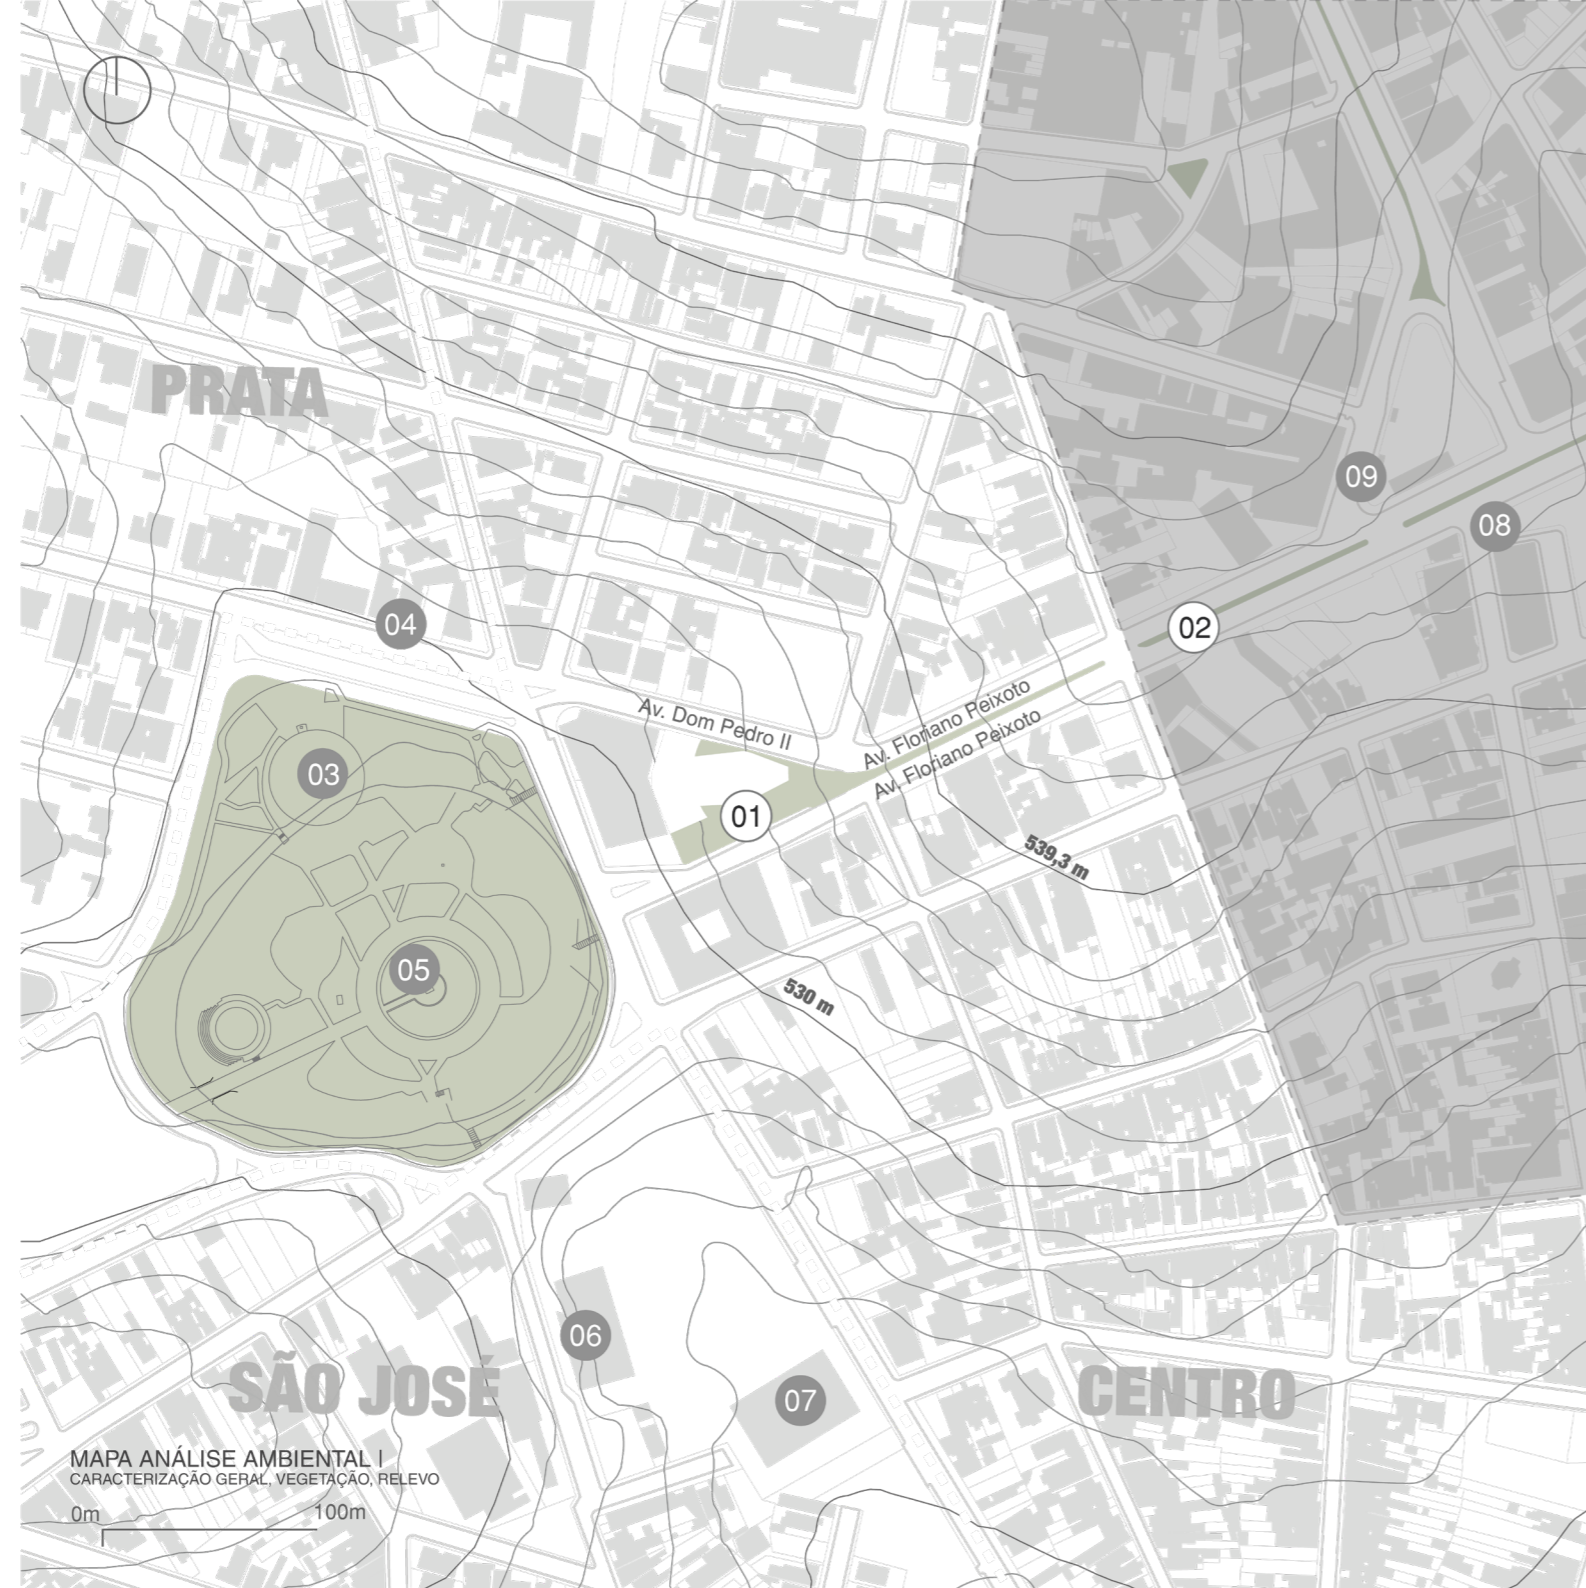
Figura 36 |  
Mapa de análise ambiental:  
caracterização geral, vege-  
tação e relevo

- Misto
- Institucional
- Residencial
- Comércio / serviço
- Outros / não identificado

- 01\_zona crítica a inundações
- 02\_zona suscetíveis a inundações

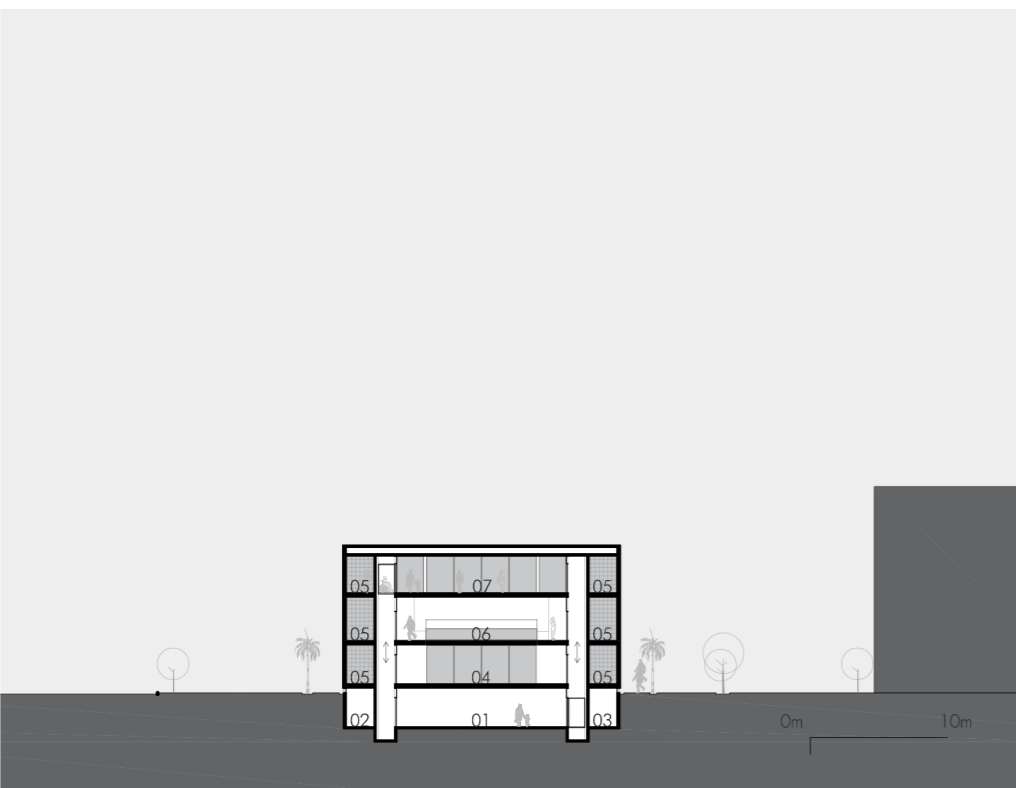
Figura 44 |  
Corte AA e BB  
Fonte: Autor, 2020.

- 01\_ Biblioteca
- 02\_ Adm. Biblioteca
- 03\_ DML + Depósito
- 04\_ Foyer
- 05\_ PNE
- 06\_ Hall
- 07\_ Café

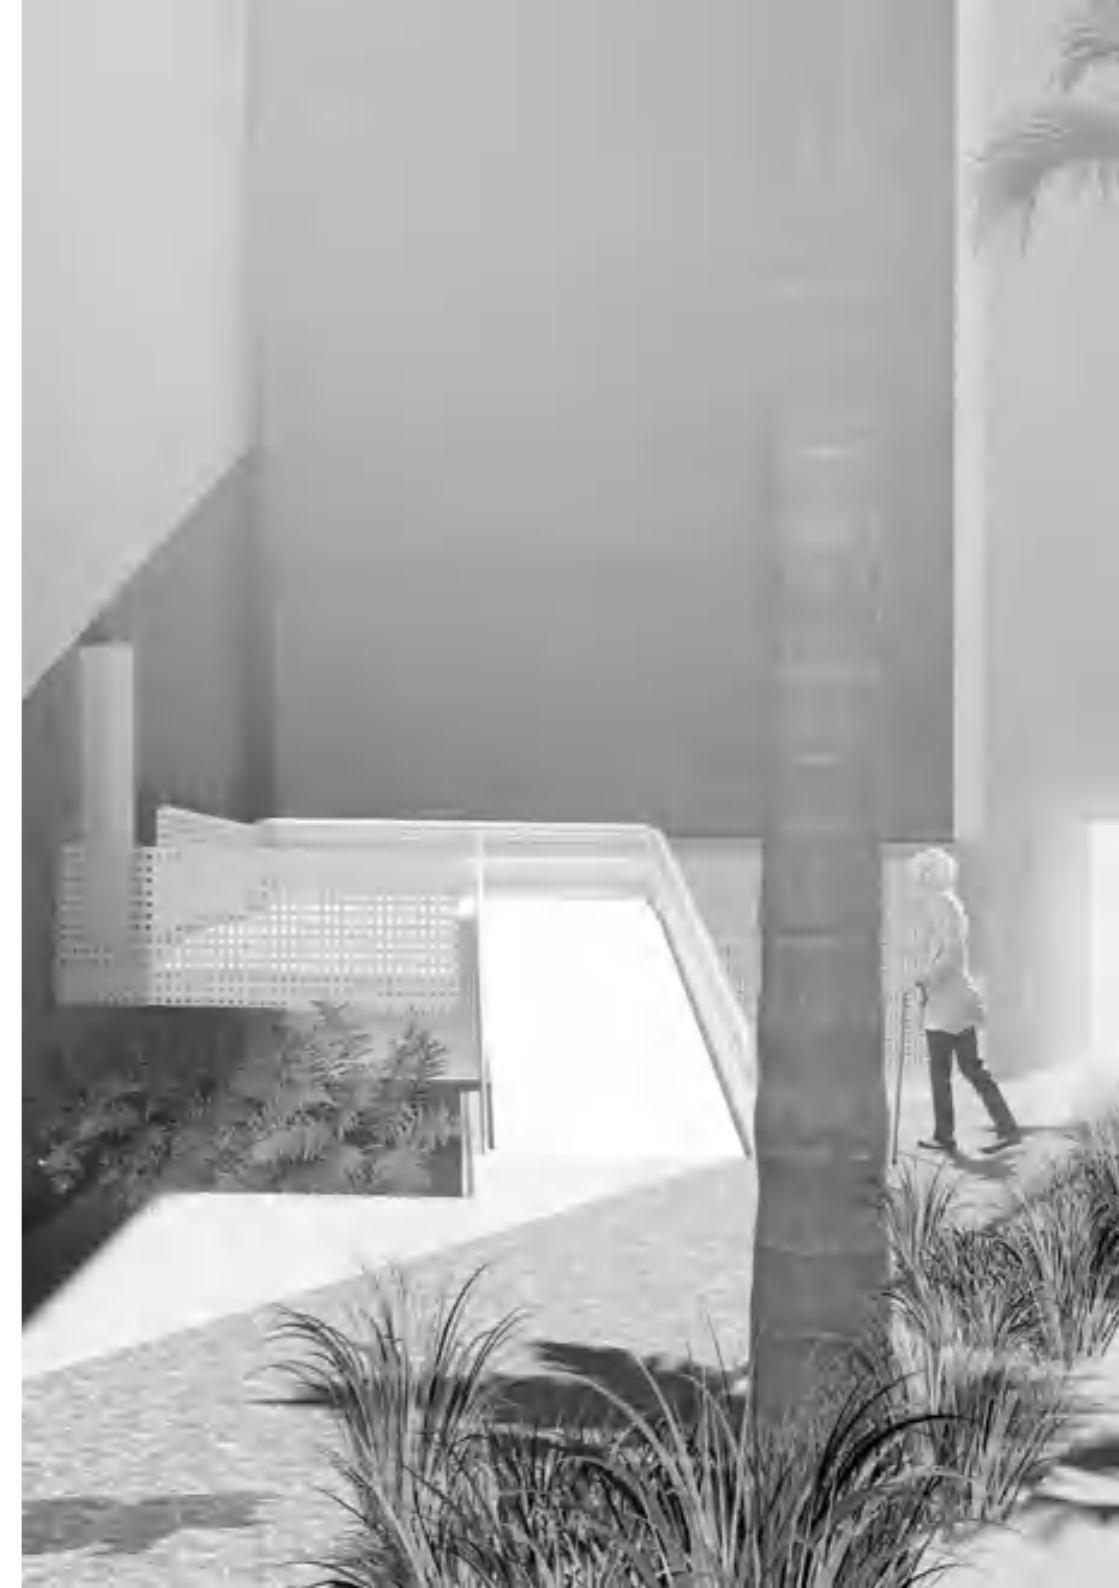
Figura 50 |  
Detalhe da estrutura  
atirantada

- A\_ Fechamento em Chapa metálica perfurada na cor branca
- B\_ Porta adequada para saída de emergência, na cor branca
- C\_ Coberta metálica atirantada
