Marques de Almeida e CIA: Diretrizes para a Requalificação do Patrimônio Industrial

Clarice Freitas Teófilo

Trabalho Final de Graduação do Curso de Arquitetura e Urbanismo da Universidade Federal de Campina Grande, como requisito à obtenção de título de bacharelado em Arquitetura e Urbanismo.

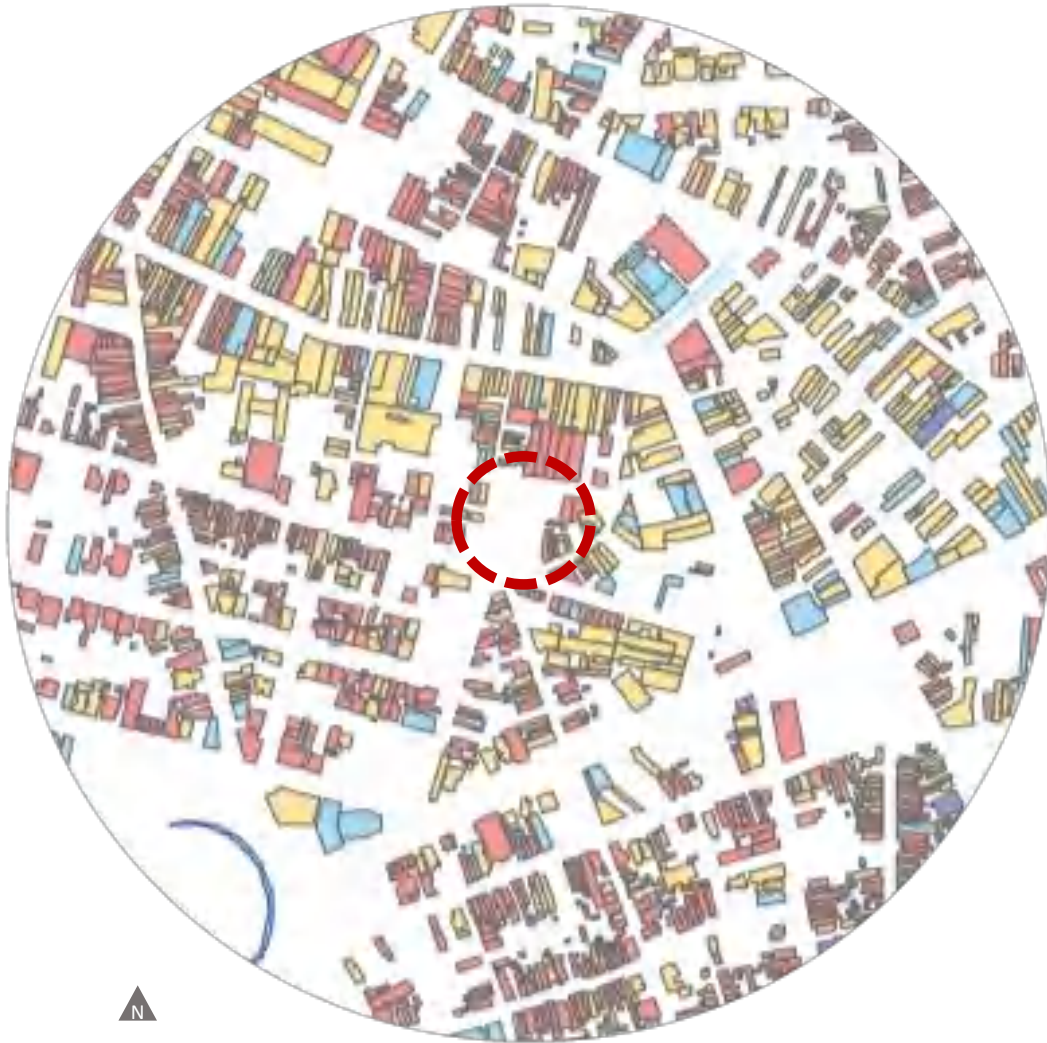
Verticalização

- Legenda
- 1 Pavimento
 - 2 a 3 Pavimentos
 - 4 a 8 Pavimentos
 - 9 a 17 Pavimentos

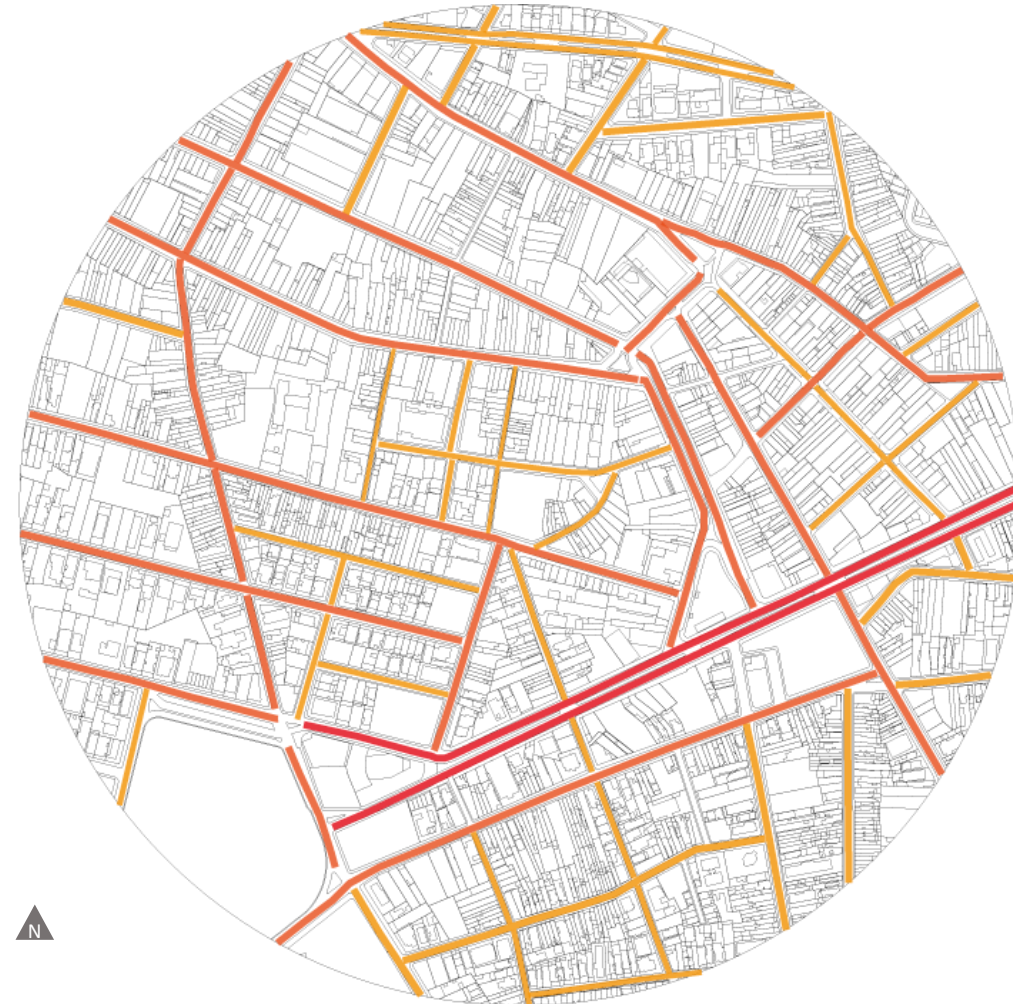
Hierarquia Viária

- Via Arterial
- Via Coletora
- Via Local

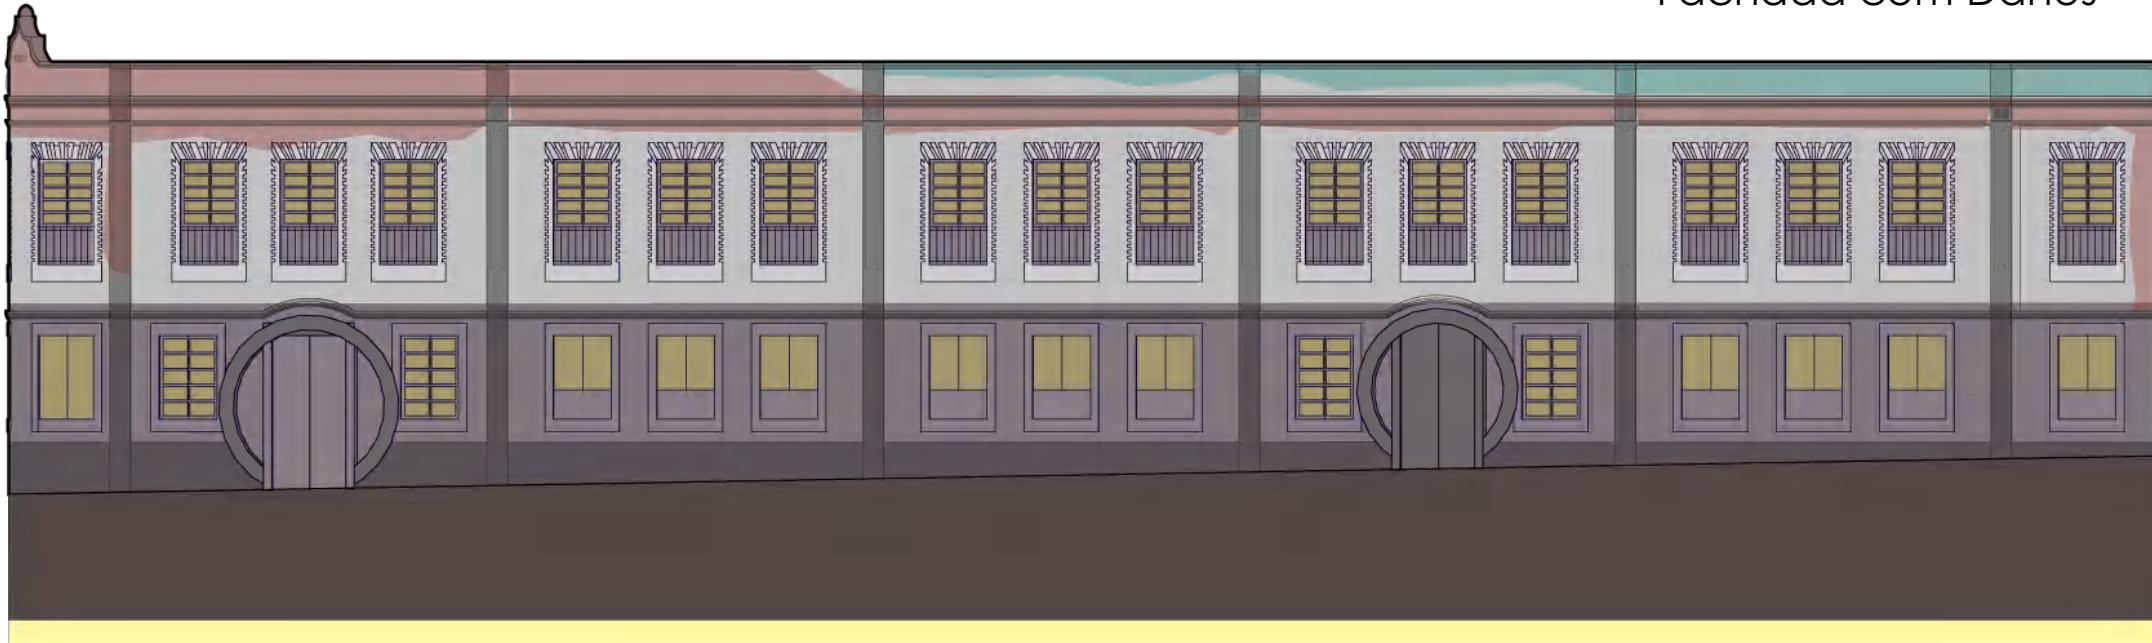
Fachada com Danos

FACHADA SUL- RUA GETÚLIO VARGAS

MODIFICAÇÕES adição de elementos ao longo do tempo	  VEGETAÇÃO presença de plantas superiores, principalmente hera	  FISSURAÇÃO fissuras verticais pouco profundas (5 mm) e não estruturais	  SUJIDADE alteração cromática mais escura relativamente à cor original com depósito de pátinas
  ESCAVADO falta parcial e superficial do bloco de tijolo	  LACUNA falta parcial ou total de partes de argamassa ou de pedra	  MUSGO musgos epilíticos localizados sobre os balcões de pedra	  EROSÃO falta da superfície do material com modificação da rugosidade

Fachadas: As fachadas da edificação apresentam várias zonas de desgaste, em que a argamassa caiu e o tijolo está aparente. Há também zonas de fissuração, erosão e existência de proliferação de musgos e vegetação (Ver mapa de danos p.). Em geral as fachadas encontram-se relativamente inteiras, possibilitando a sua recuperação.

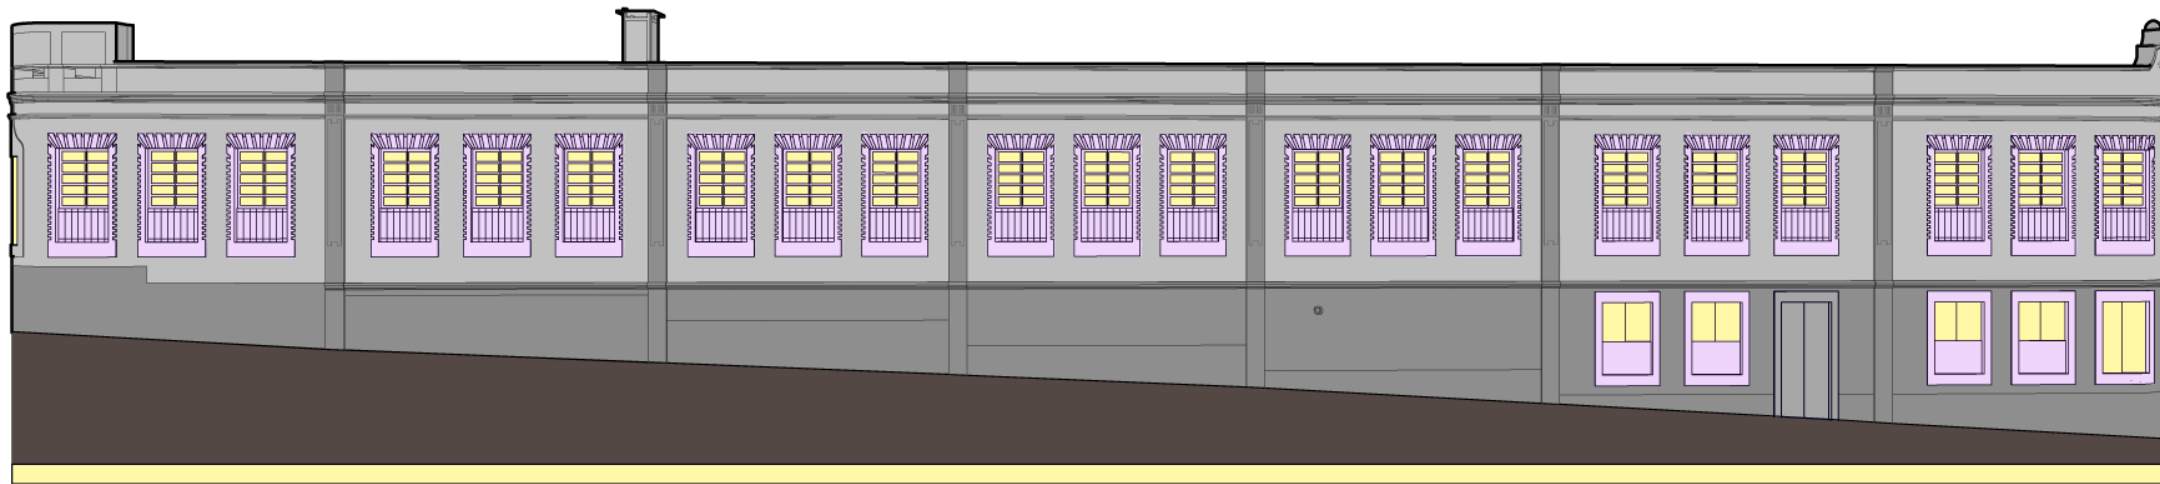
Fachada Original

FACHADA OESTE- RUA MIGUEL BARRETO

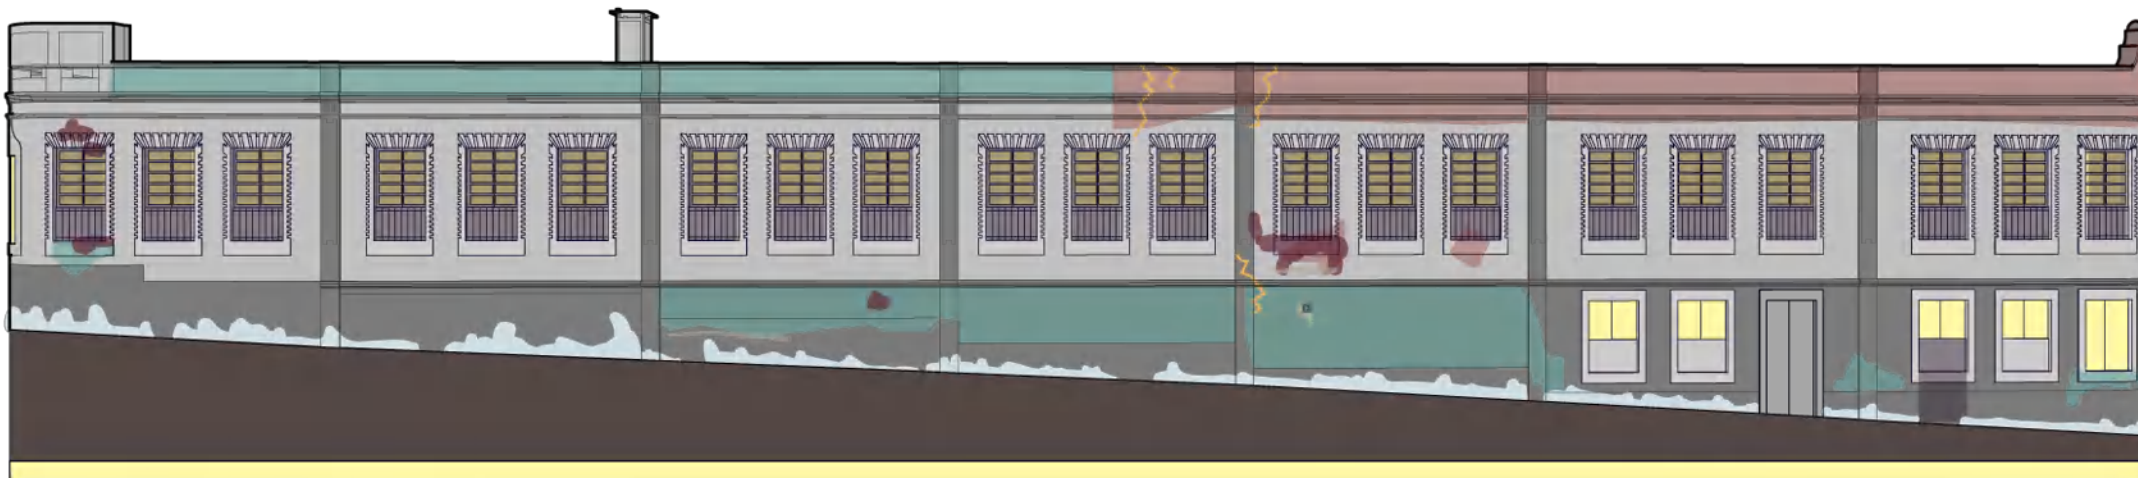
Fachada com Danos

FACHADA OESTE- RUA MIGUEL BARRETO

MODIFICAÇÕES adição de elementos ao longo do tempo	VEGETAÇÃO presença de plantas superiores, principalmente hera	FISSURAÇÃO fissuras verticais pouco profundas (5 mm) e não estruturais	SUJIDADE alteração cromática mais escura relativamente à cor original com depósito de pátinas
ESCAVADO falta parcial e superficial do bloco de tijolo	LACUNA falta parcial ou total de partes de argamassa ou de pedra	MUSGO musgos epilíticos localizados sobre os balcões de pedra	EROSÃO falta da superfície do material com modificação da rugosidade
