**CENTRO CULTURAL  
ESTAÇÃO VELHA**

**Proposta de requalificação da Estação Velha de Campina Grande-PB**

**CENTRO CULTURAL ESTAÇÃO VELHA:  
Proposta de requalificação da Estação Velha de Campina Grande-PB**

Trabalho de Conclusão de Curso apresentado no curso de Arquitetura e Urbanismo da Universidade Federal de Campina Grande, como requisito para obtenção do título de Arquiteto e Urbanista, do semestre letivo de 2016.1

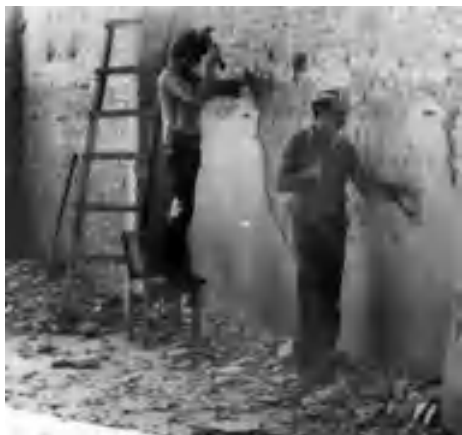
**FIGURA 08: Retirada do reboco das paredes originais.**

Ainda no que concerne às intervenções realizadas na composição estética e material dos galpões preexistentes, a arquiteta removeu todo o reboco (externo e interno), como podemos notar pelas figuras 08 e 09, retornando a originalidade dos mesmos e conseqüentemente, aplicando os ideais de autenticidade. Assim, toda a estrutura de concreto que sustentava as edificações veio à tona, trazendo consigo a historicidade que o sítio abrigava, pelo fato de que essas estruturas serem incomum à época da construção

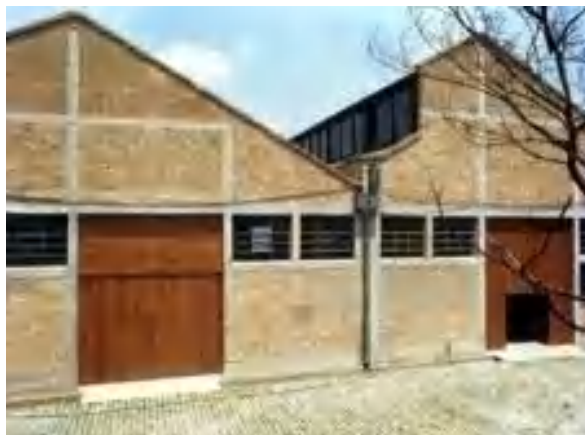
**FIGURA 09: Resultado final.**

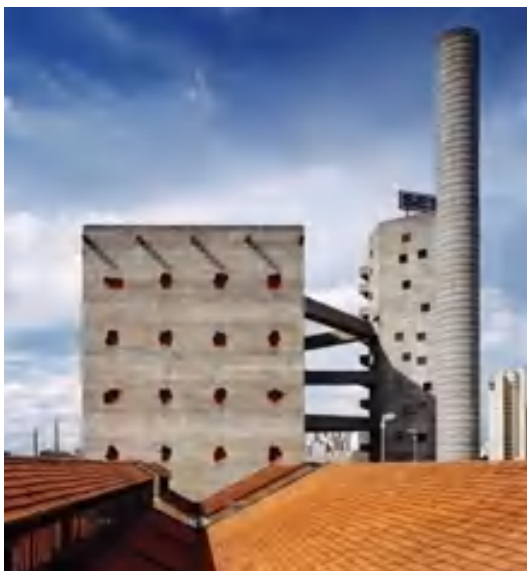
**FIGURA 14: Vista geral dos três volumes inseridos.**

Dessa necessidade Bo Bardi propôs a construção de três volumes de concreto (figura 14): o volume mais alto abriga a caixa d'água do complexo; os dois outros volumes, de contexto semelhante, porém de dimensões diferentes e interligados por meio de rampas, acomodaram o complexo esportivo, com quadras poliesportivas, piscinas e vestiários.

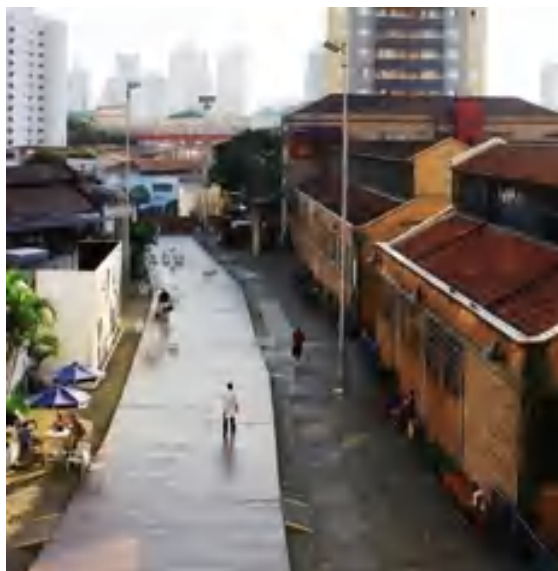
**FIGURA 15: Via de circulação mantida.**

Vale destacar a opção de Bo Bardi em manter a rua em declive que interligava os galpões (figura 15). É a partir dela que se distribui todo o

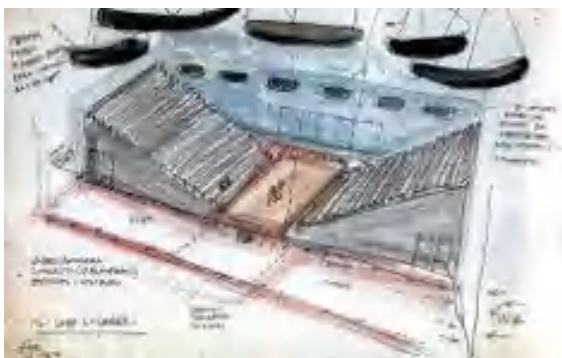
**FIGURA 16: Croqui do teatro por Lina.**  
Fonte: farm4.staticflickr.com, 2015.

As instalações elétricas e de condicionamento de ar são aparentes, o que mantém a originalidade da estrutura e dos fechamentos. Apesar de estruturas acústicas aparecerem nos ensaios de Bo Bardi para o teatro, figuras 16 e 17, podemos notar a ausência das mesmas no atual estágio em que se encontra o edifício, não sendo possível detectar se foram inseridas ou não ao projeto final.

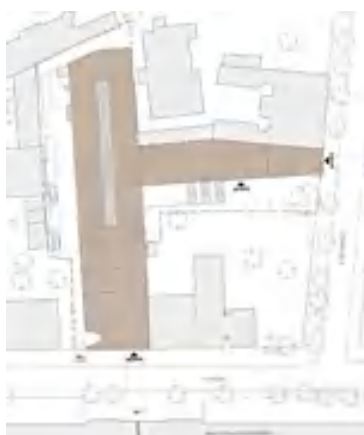
**FIGURA 19: Planta de locação e cobertura do Małopolska Garden of Arts.**

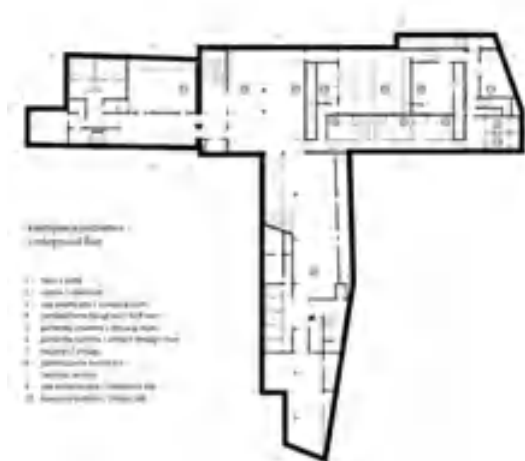
**FIGURA 24: Planta baixa subsolo.**  
Fonte: [www.dezeen.com](http://www.dezeen.com), 2016.

O programa abrangeu uma área útil de 4330,76m<sup>2</sup>, construída num terreno de 1579m<sup>2</sup>, gerando 4 pavimentos superiores e 1 subterrâneo. No pavimento subterrâneo (figura 24), foram dispostas, majoritariamente, as áreas mais restritas do edifício, como administração e as áreas de apoio às atividades de todo o complexo como vestiários, banheiros, camarins, etc. Já o piso térreo (figura 25) é predominantemente composto por espaçosos halls e

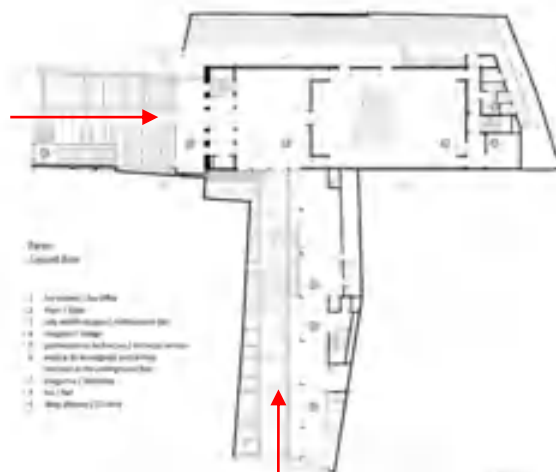
**FIGURA 25: Planta baixa térreo, com indicações dos acessos norte e oeste.**  
Fonte: [www.arcspace.com](http://www.arcspace.com), 2016.

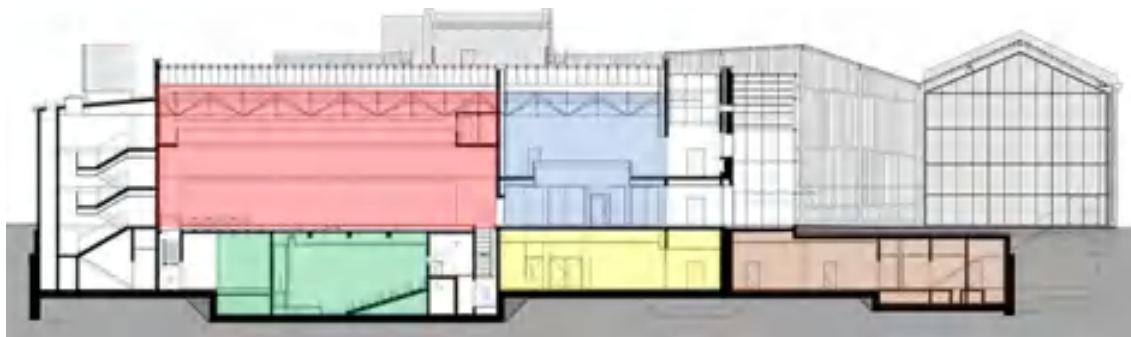
**FIGURA 26: Corte longitudinal da ala norte (teatro), com cinema (verde), sala multiuso (amarelo), foyer (azul), salas de apoio (marrom) e teatro (vermelho).**  
Fonte: [www.dezeen.com](http://www.dezeen.com), 2016.  
Nota: Editado pelo autor, 2016.

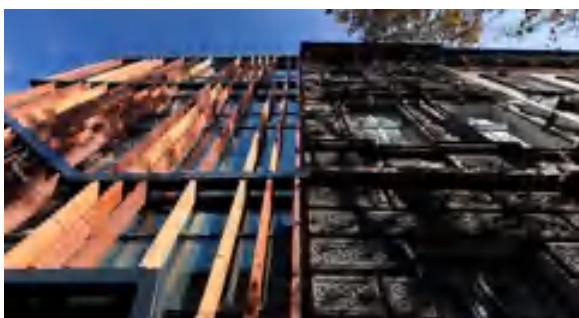
**FIGURA 31: Detalhe da estrutura na fachada norte conjugada ao vizinho.**  
Fonte: [www.iea.com.pl](http://www.iea.com.pl), 2016.

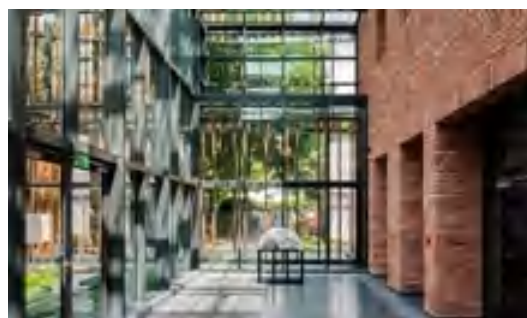
**FIGURA 32: Hall de acesso ao teatro, detalhe para o nivelamento das áreas.**  
Fonte: [www.iea.com.pl](http://www.iea.com.pl), 2016.

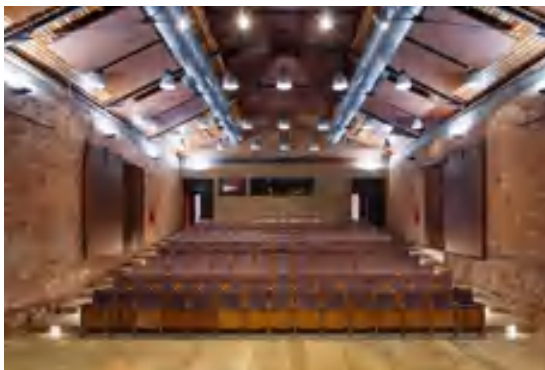
**FIGURA 37: Auditório do centro cultural.**

Já em relação aos novos materiais inseridos no conjunto; as portas do auditório (figura 37), as instalações elétricas aparente, o piso, o forro que foi elevado e até mesmo a marquise (figura 39), tiveram a intenção em assumir a distinção entre o novo e o original, prevalecendo o caráter da legibilidade. Assim, ao valorizar as características mais marcantes e que resistiram ao tempo, juntamente com a promoção intencional das modificações propostas, fica possível ao observador, distinguir os diversos momentos históricos das construções.

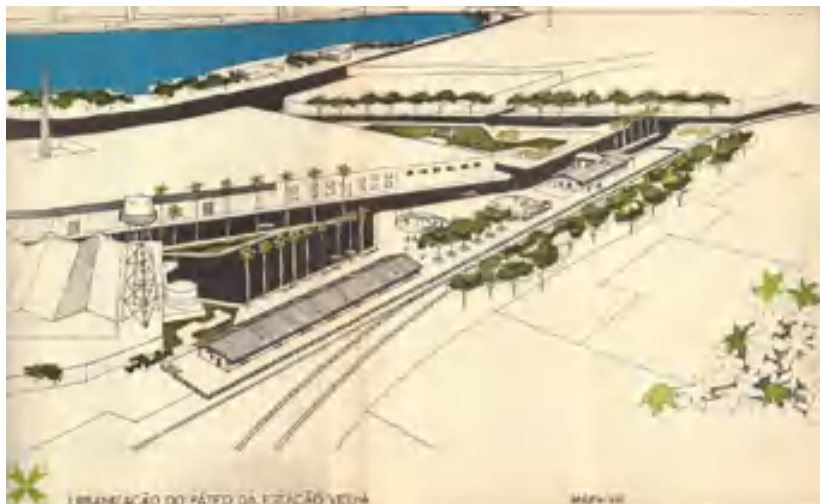
A proposta inseria os galpões da Estação Velha aos contornos urbanos da cidade através da introdução de áreas verdes e áreas de estar, além da destinação de espaço físico para instalação de pontos comerciais; mas apesar de o desenvolvimento projetual ter ocorrido, havendo uma proposta consolidada (figura 43), a ação prevista no plano não foi efetivada pela falta de recursos.

**FIGURA 43: Croqui do projeto de urbanização do pátio da Estação Velha proposto pelo Plano Trienal de Evaldo Cruz.**  
 Fonte: Reprodução. Programa Trienal de Campina Grande (1974-1976). Campina Grande: Grafset, 1974.

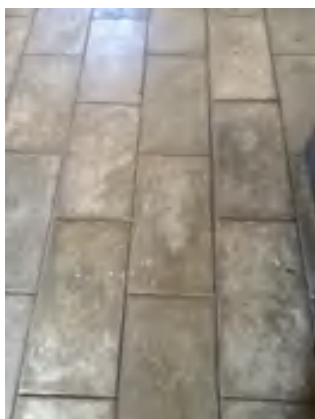
No interior do edifício principal, encontramos um piso em blocos de concreto (30x60) no térreo (figura 49) e tabuado de madeira lisa no 1º pavimento (figura 50); possui um embasamento em pedra e aparentemente alvenaria em pedra portante devido à espessura de suas paredes, como observado na figura 51; esquadrias em madeira e bandeiras com ornamentos em ferro (figura 52); a escada e o seu peitoril interno (figura 53) também são em madeira; o forro (figura 54) é de tabuado de madeira lisa. Já a sua cobertura (figura 55) possui telhado em duas águas no térreo e no 1º pavimento, uma perpendicular às demais; o telhado possui ainda estrutura em madeira com telhas coloniais e beirais sustentados por mãos francesas também em madeira (figura 56); apenas na parte externa à oeste é que o telhado é sustentado por pilastras de ferro com adornos (figura 57), local esse onde servia de embarque e desembarque para os passageiros.

**FIGURA 49: Detalhe piso.**  
Fonte: Acervo do autor, 2016.

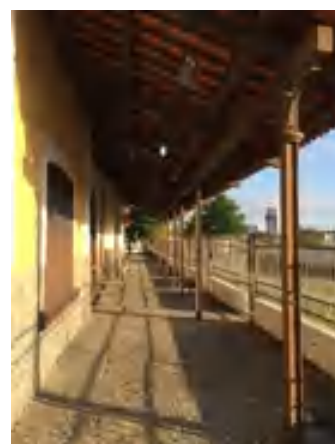
**FIGURA 57: Detalhe pilastra.**  
Fonte: Acervo do autor, 2016.

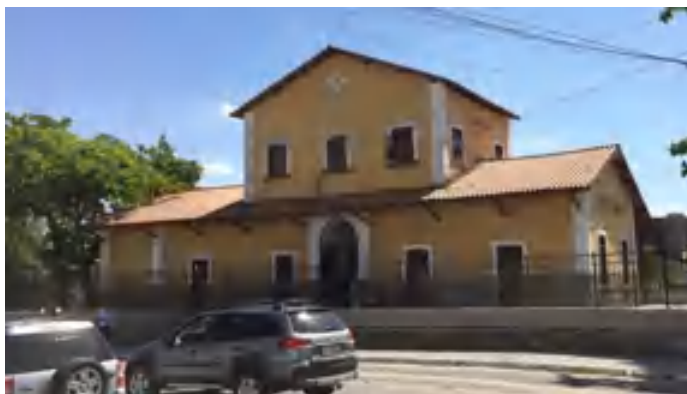
Na parte externa do edifício é possível observar com as figuras 58 e 59 a simetria das esquadrias que compõem todas as suas fachadas, apesar do edifício manifestar nuances de uma assimetria. Toda a sua base apresenta uma cadeia de pedras “rachão” que promove unidade visual. Contornadas por vergas de arco abatido, as janelas e portas secundárias dão ritmo e promovem um jogo de cheios e vazios; apenas as portas principais opostas, que dão para o hall de entrada e para a área de embarque e desembarque, possuem vergas de arco pleno com ranhuras semelhantes às encontradas nos cunhais das pilastras. Um falso óculo coroa o encontro das empenas do telhado.

**FIGURA 58: Fachada nordeste.**  
Fonte: Acervo do autor, 2016.

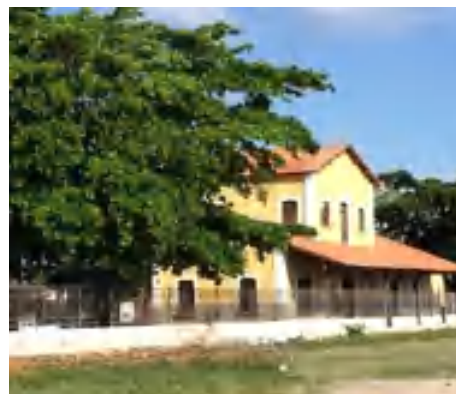
**FIGURA 59: Fachada noroeste/sudoeste.**  
Fonte: Acervo do autor, 2016.

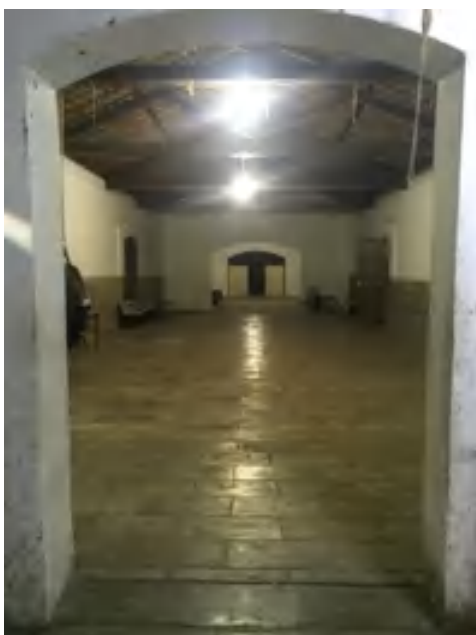
possui os mesmos elementos arquitetônicos encontrados no edifício sede, conta com o piso de lajotas de concreto, embasamento da alvenaria feita com pedras do tipo “rachão” e complemento dos grandes blocos de tijolos maciço muito comum na época, como podemos constatar através das figuras 62 e 63. Sua cobertura é predominantemente composta por duas águas, sendo diferenciada com apenas uma água numa pequena porção do edifício que fica à sudeste, onde antes funcionava a parte administrativa dos galpões. Já a sua estrutura é composta por cumeeira, caibros, ripas e terças, sustentada por diversas tesouras ao longo de toda a sua extensão. Também não possui vedação com forro, evidenciando toda a sua estrutura.

**FIGURA 62: Interior dos galpões.**  
Fonte: Acervo do autor, 2016.

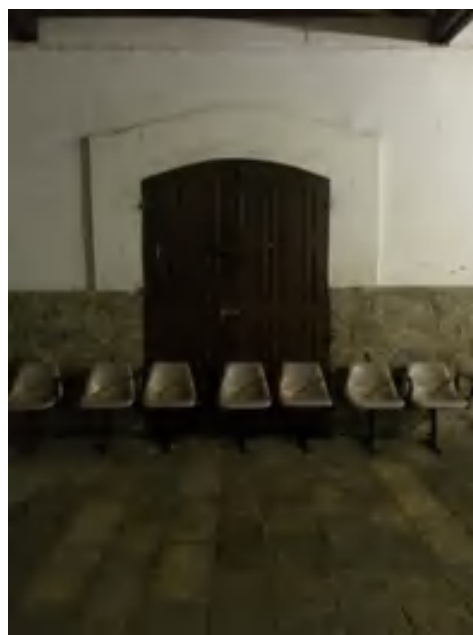
**FIGURA 63: Detalhe da porta, da cercadura e do tipo de alvenaria.**  
Fonte: Acervo do autor, 2016.

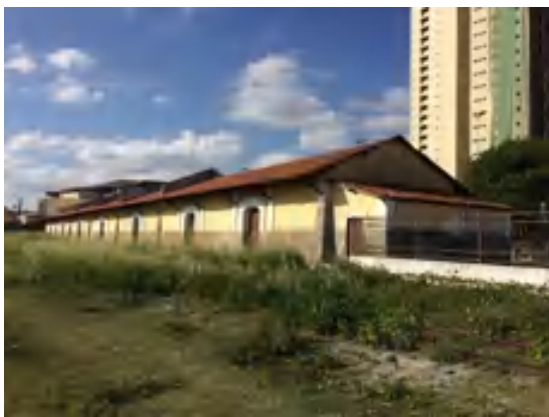
Analisando as suas fachadas (figuras 64 e 65), os galpões apresentam ritmo e simetria igualmente como o edifício sede, que fica notavelmente explícito através dos montantes de concreto que marcam a cobertura, a faixa de pedra rachão que horizontaliza o visual, as cercaduras que emolduram as portas e por fim, as mãos francesas que contribuem no jogo de simetria.

**FIGURA 64: Fachada sudoeste/sudeste.**  
Fonte: Acervo do autor, 2016.

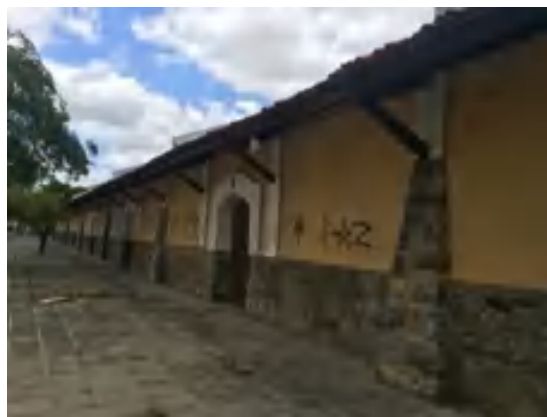
**FIGURA 65: Fachada nordeste.**  
Fonte: Acervo do autor, 2016

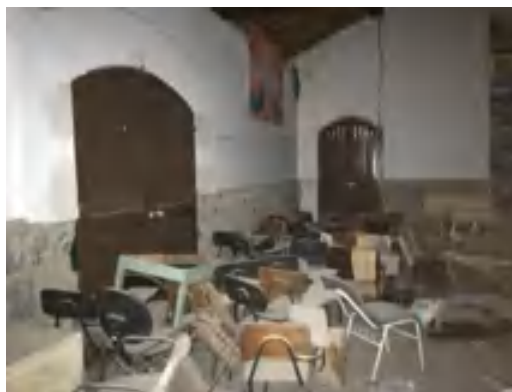
Em boa parte do interior dos galpões, encontram-se sinais de sujeidade, ocasionados principalmente pelo verdadeiro depósito de entulho que ali se instalou, como podemos perceber através da figura 68. O piso interno também sofreu modificações ao longo do tempo (figura 69), apesar disso, a maior parte encontra-se em estado original.

**FIGURA 68: Depósito de entulho no galpão.**  
Fonte: Acervo do autor, 2016.

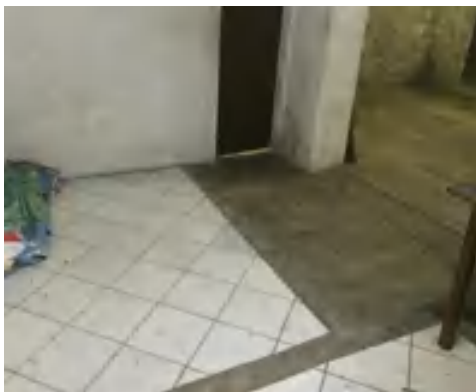
**FIGURA 69: Piso original removido.**  
Fonte: Acervo do autor, 2016.

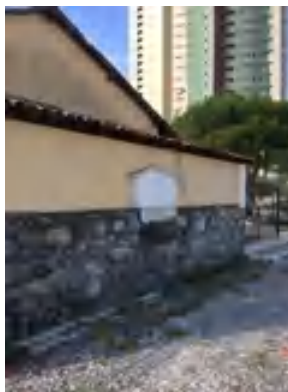
As portas estão em bom estado, sofreram apenas algumas avarias e desgaste natural ocasionado pelo fator tempo e manutenção; sendo importante ressaltar que uma de suas portas, localizada na fachada sudeste, encontra-se fechada com alvenaria, restando apenas partes da cercadura que a envolviam (figura 70).

**FIGURA 70: Porta removida.**  
Fonte: Acervo do autor, 2016.

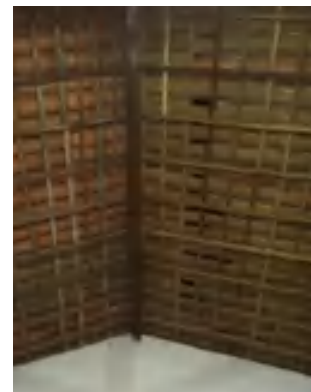
O telhado, ainda que tenha sofrido reparos a poucos anos atrás, encontra-se com ausência de telhas em alguns locais (figura 71), bem como telhas deslocadas e quebradas. Já as fachadas, além da presença dos cupins, possuem focos de sujidades ao longo de todo o seu corpo, tudo isso devido, principalmente, à falta de manutenção e também à sua subutilização.

**FIGURA 71: Ausência de telhas.**  
Fonte: Acervo do autor, 2016.

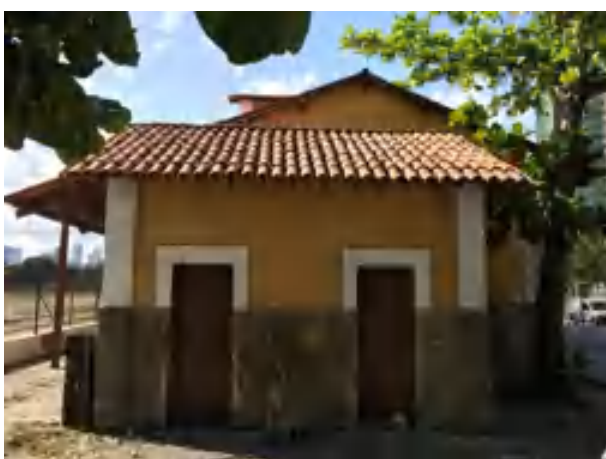
O pequeno anexo (figura 72), conjugado ao edifício principal, foi reformulado para abrigar, além da copa, o banheiro social e o de funcionários (figura 73), desconfigurando sua espacialidade e os acabamentos originais; além disso, as portas que davam acesso ao exterior da edificação através desse anexo foram fechadas por alvenaria na sua parte interior, permanecendo apenas na fachada a composição original, deixando assim, de serem utilizadas como acesso.

**FIGURA 72: Pequeno anexo ao edifício sede onde suas portas foram fechadas por alvenaria na parte interior.**  
Fonte: Acervo do autor, 2016.

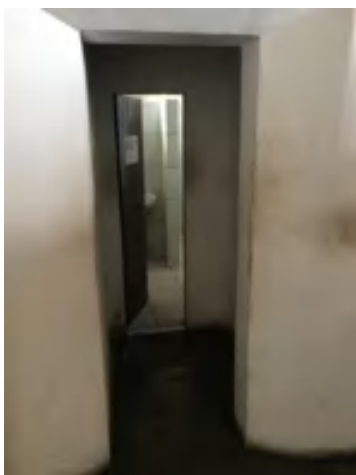
Sujidades em diversas paredes internas (figura 74), problemas em algumas esquadrias (figura 75) e sinais de fadiga do piso em madeira do 1º pavimento (figura 76), indicam certo descuido com a manutenção do bem. Já ao verificar a área externa, podemos notar a falta de conservação do piso de pedras portuguesas que recobre toda a área, que, em diversos pontos, há desprendimento das pedras.

**FIGURA 74: Sujidades no acesso ao banheiro.**

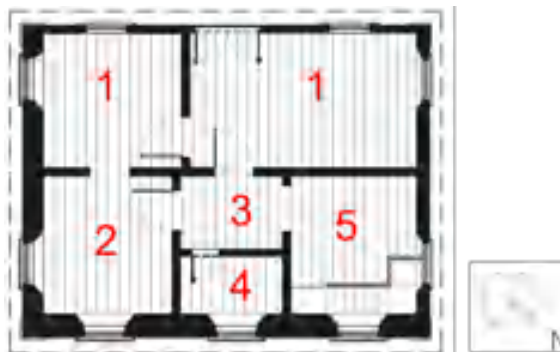
**FIGURA 84: Planta baixa do 1º pavimento proposto – Edifício sede.**

**LEGENDA: 1. Segurança 2. Sala de reparos 3. Circulação 4. Depósito 5. Hall**

Os acessos ao interior do edifício continuam os mesmos, que apesar das diversas portas que dão para o seu exterior, se concentram nas entradas localizadas ao centro da edificação, que devido à amplitude de suas esquadrias, já indicam a localização do acesso.

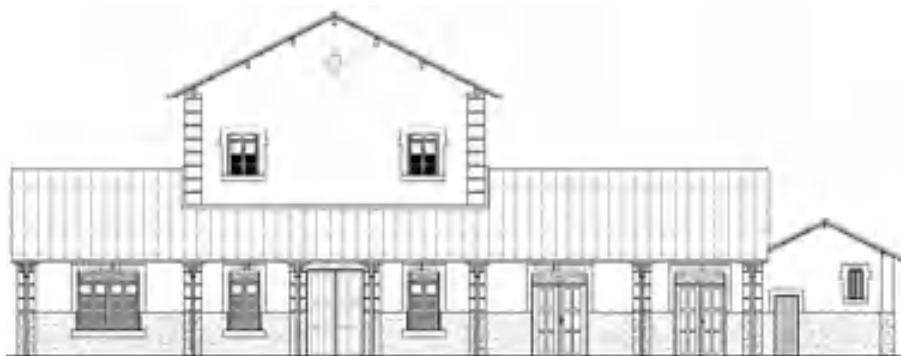
**FIGURA 86: Fachada sudoeste – Edifício sede.**

Quanto às questões da restauração do edifício, essa restringe-se somente às esquadrias e a alguns pontos do madeiramento da coberta, restaurando de modo fiel ao original, assim, aliamos a prática ao exercício teórico no comprometimento aos ideais propostos por Brandi (2004, p. 47), que estabelece que “a intervenção deverá ser sempre e facilmente reconhecível; mas sem que por isto se venha a infringir a própria unidade que se visa a reconstruir”, sendo assim, não comprometemos a unidade estilística do edifício,

visto que o processo de restauração se dará em elementos que, de fato, concretizam o conjunto arquitetônico como um todo. Ainda compactuando dos ideais de Brandi, as alterações previstas para os banheiros do edifício, serão realizados com materiais contemporâneos, contrastando, seja na cor ou no tipo de material, com a tectônica da edificação histórica, já a alvenaria dos banheiros, assim como em todo o restante do complexo cultural, será executada através do sistema de drywall, onde seu funcionamento será explicitado mais adiante.

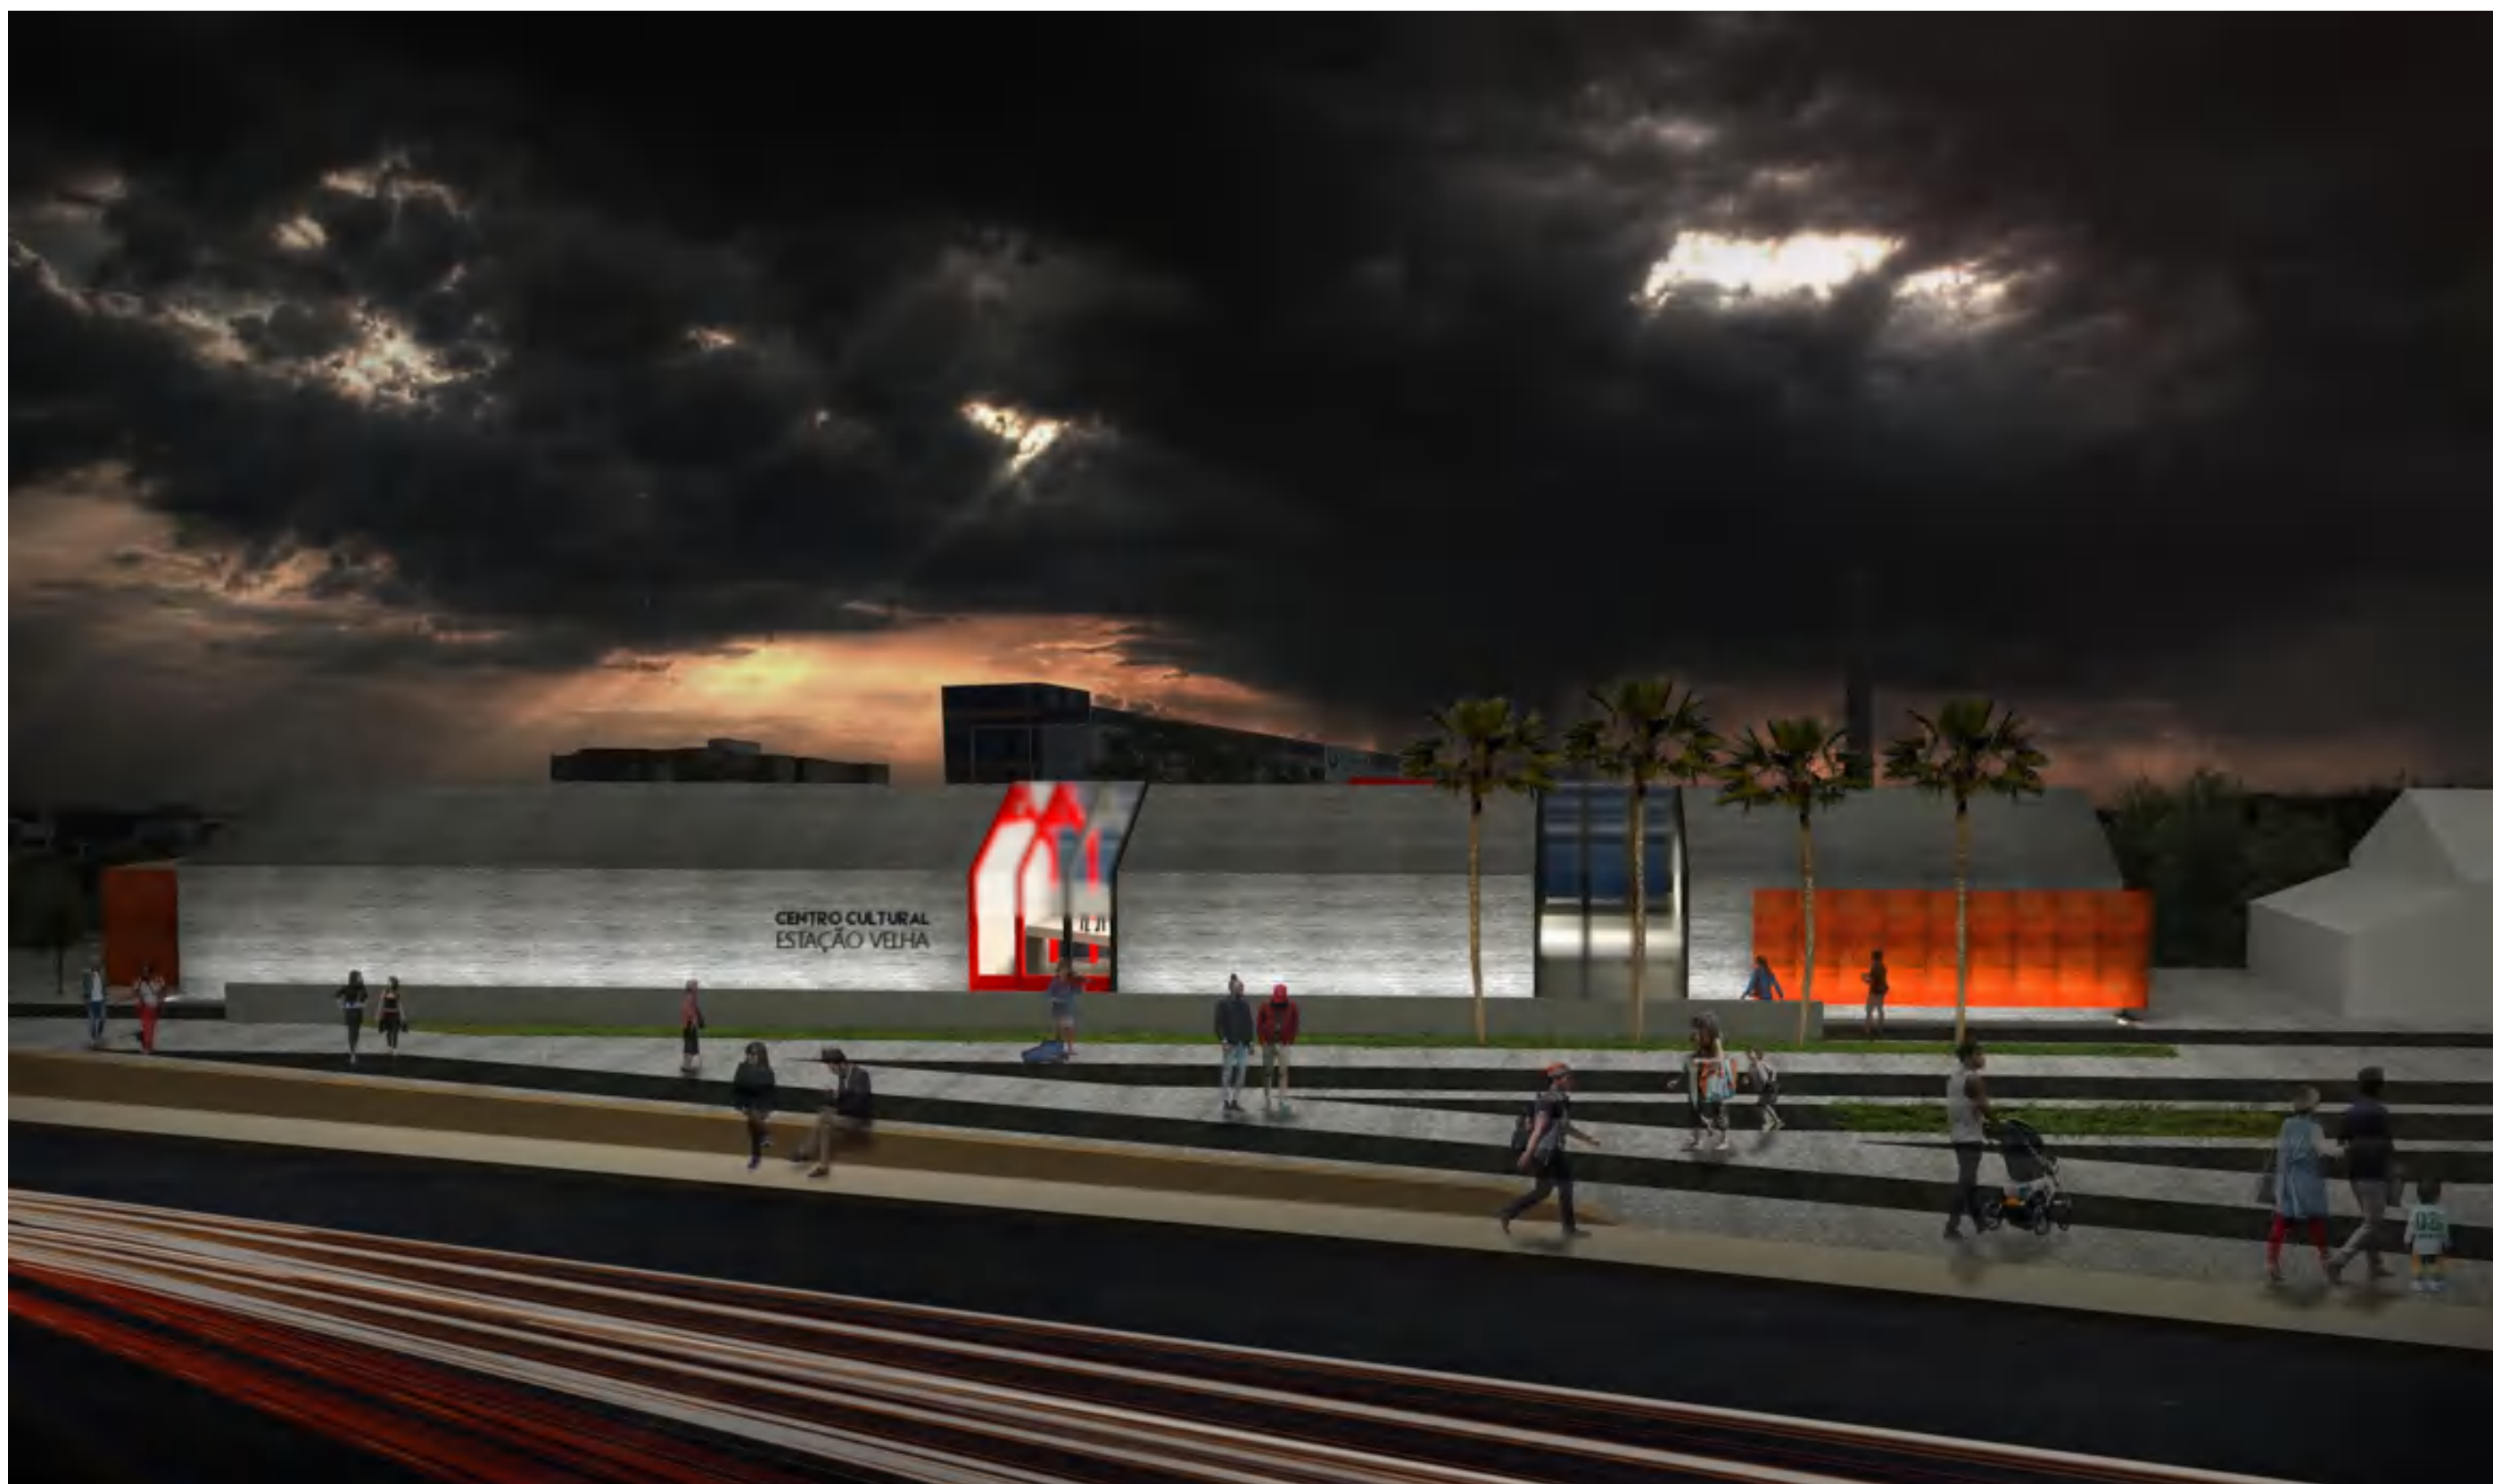
**FIGURA 92:** Fachada nordeste do edifício proposto.  
Fonte: Acervo do autor, 2016.

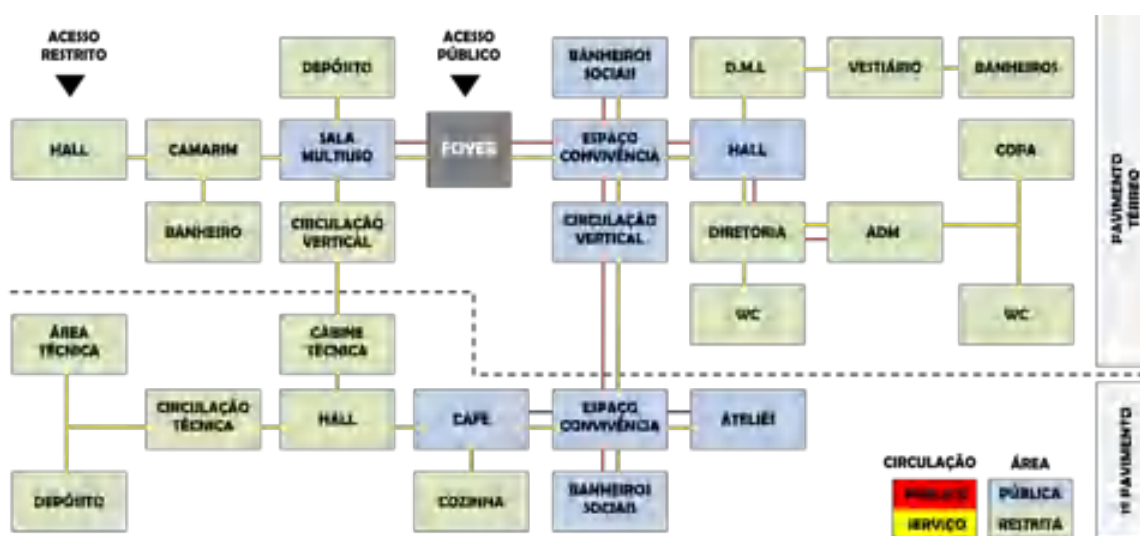
**FIGURA 93:** Fluxograma do novo edifício proposto.

Compreendida as relações a partir do fluxograma, deu-se o desenvolvimento das plantas. No pavimento térreo, o pavimento com maior facilidade de acesso, foi disposto a sala multiuso (de apresentações) e toda a sua infraestrutura no bloco maior, no segundo bloco, onde se necessitava de um espaço generoso para receber os visitantes, foram dispostas áreas de convivência, circulação vertical e banheiros. Esses dois blocos descritos ficaram próximos devido à dependência dos seus espaços e a correlação das suas atividades, visto que o apoio de banheiros da sala multiuso e o foyer são espaços necessários à sala multiuso. Nessa zona de integração entre os dois blocos também podem ser realizadas exposições de pequeno porte devido as suas dimensões confortáveis.

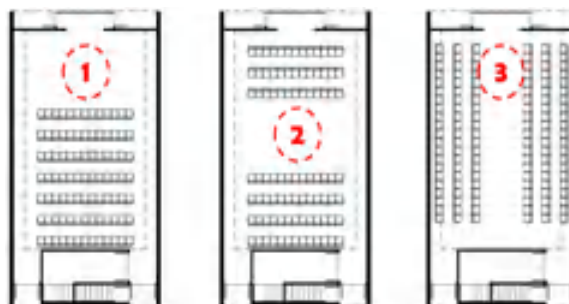
**FIGURA 96: Possibilidades de configuração da sala multiuso.**

**LEGENDA:** 1. 91 lugares 2. 91 lugares 3. 126 lugares

Especificamente, a sala multiuso proposta no andar térreo, foi concebida para abrigar todo tipo de manifestação ou atividade cultural que o centro possa oferecer ou venha a receber. Apesar de dimensões modestas para esse tipo de ambiente, com uma área útil de 129,50m<sup>2</sup>, sem contabilizar os camarins, banheiros, depósitos e cabine técnica, a sala multiuso é um ambiente flexível devido à inexistência de uma platéia fixa. Toda a sua estrutura para a acomodação do público foi proposta para ser desmontável e se ajustar de acordo com a demanda da atividade. Através da figura 96, podemos observar algumas possibilidades de configuração para esse ambiente.

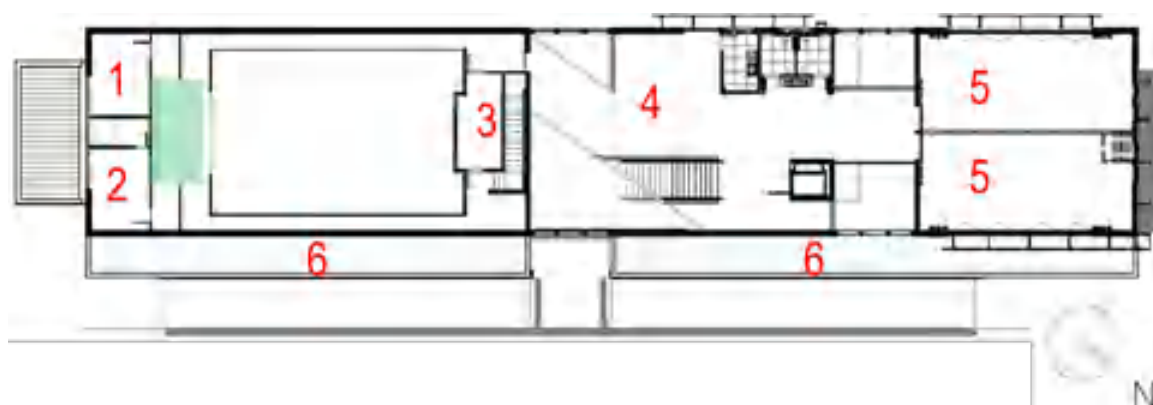
**FIGURA 98: Planta baixa do 1º pavimento da edificação proposta.**

Em relação ao pavimento superior; no primeiro bloco encontra-se a área técnica que dá suporte à sala multiuso, que devido ao pé direito duplo da sala, comporta pequenos espaços específicos, como a área do equipamento de condicionamento de ar, um depósito de iluminação, além da cabine técnica, de onde é comandado todo o sistema eletrônico do ambiente, com espaço, inclusive, para o apoio à tradução simultânea. Nas laterais do bloco encontram-se zonas de circulação, que permitem um acesso fácil aos equipamentos de iluminação, além de uma área (figura 98 em verde) que pode servir de apoio às atividades realizadas na sala. Essa área pode ficar totalmente exposta para a sala, quando necessário, através da abertura projetada no peitoril que se abre.

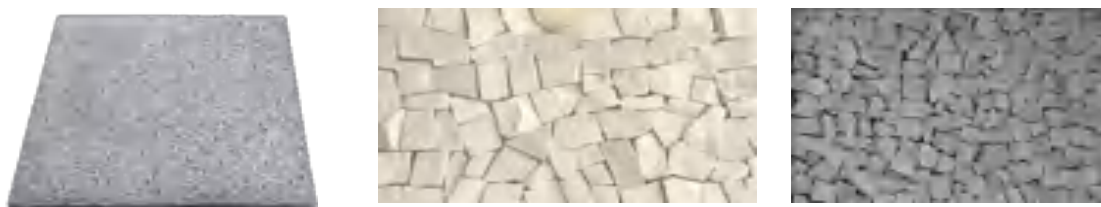
**FIGURA 107: Pisos utilizados na paginação da área externa.**

No piso, foi mantido o material original, em pedras portuguesas brancas, que estavam presentes nas imediações do edifício sede, inclusive, o mesmo material foi utilizado para dar unidade ao novo piso que foi estendido até o estacionamento principal. Uma faixa transitável, feita com piso permeável, drenante e antiderrapante, se estende do edifício sede até o edifício dos galpões, condicionando um possível caminho a ser percorrido pelos visitantes do centro cultural. Nas imediações do edifício sede, apenas o piso da porção sudeste, foram remodelados de acordo com a paginação do restante do centro cultural, para da uniformidade e unidade ao lugar.
