**PLANO DE RECUPERAÇÃO PARA UMA ÁREA DEGRADADA NOS MUNICÍPIOS  
DE BARRO ALTO-BA E IBITITÁ-BA**

Pombal - PB

Março - 2022

Trabalho de Conclusão de Curso apresentado ao Centro de Ciências e Tecnologia Agroalimentar, da Universidade Federal de Campina Grande, como parte dos requisitos para a obtenção do grau de Bacharel em Engenharia Ambiental.

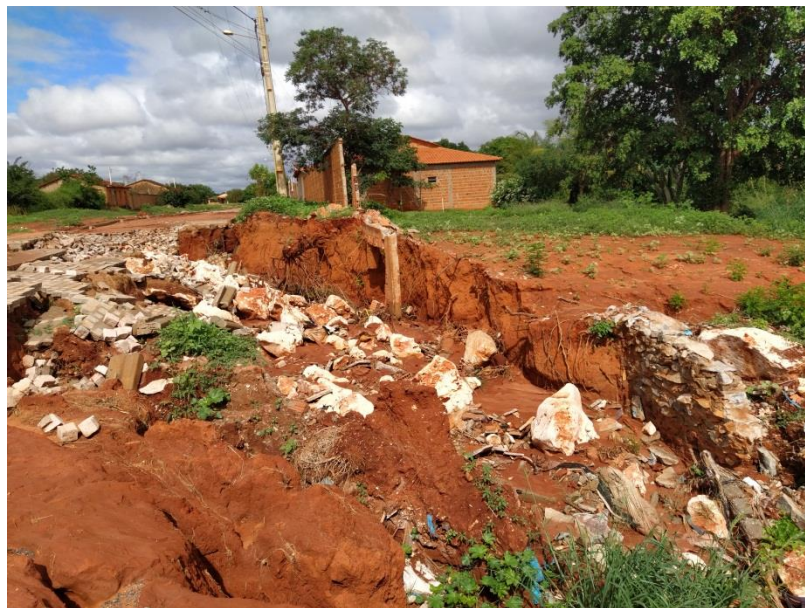
**Figura 16** - Parcela da Paisagem degradada em parte da área de estudo.

Há cada temporada de chuvas, a paisagem é alterada de forma a divergir cada vez mais com o natural, graças ao nível de avanço no tamanho das voçorocas e às atividades antrópicas, na tentativa de contê-las ou de avanço do município. As condições da paisagem atual podem ser vistas nas Figuras 16 e 17, em que se expõe a mistura da degradação com o avanço antrópico não planejado, e suas consequências, com destaque para a alteração adversa da paisagem do ambiente natural, nesse caso, da mata ciliar.

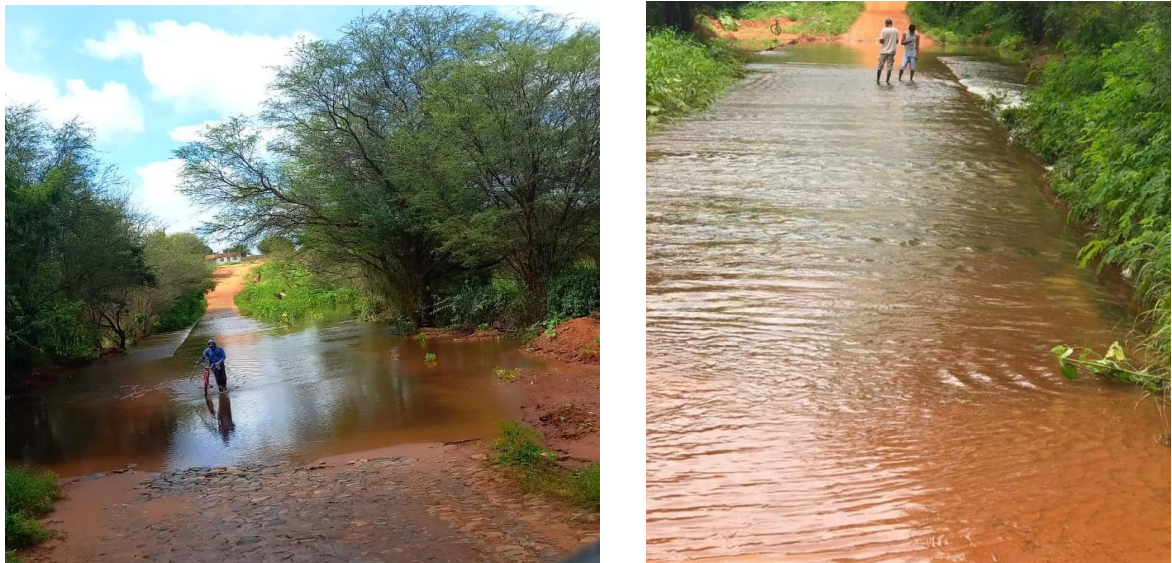
**Figura 18** - Via de acesso no período de cheia.

Apesar do nível de degradação por erosão ainda não influenciar de forma significativa o acesso à comunidade Santana verifica-se na Figura 18, que nas épocas de cheias do Rio, também facilitado pelo seu assoreamento, a população enfrenta certas dificuldades no acesso por consequência do nível da água ultrapassar a altura do barramento.

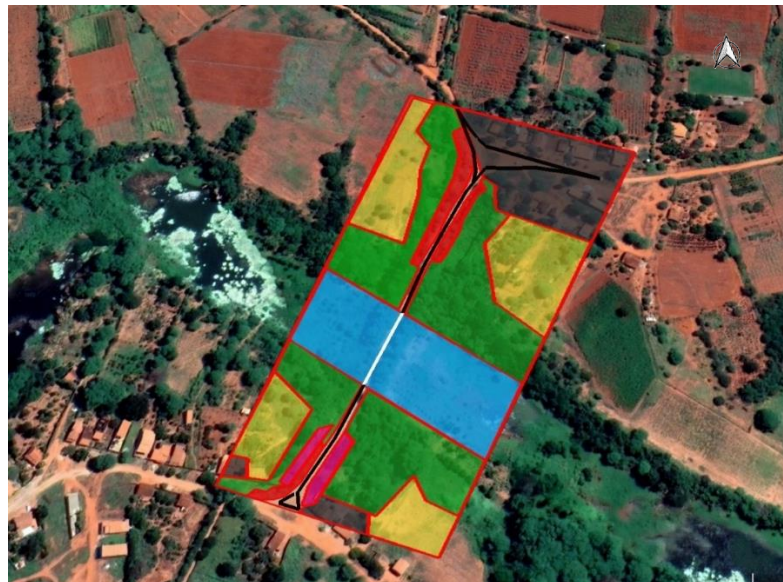
**Figura 19** - Localização da área.

Por isso, para esse estudo, considerando os fatores supracitados, definiu-se o uso futuro de forma sustentável da área para vias de acesso à comunidade, das áreas demarcadas na Figura 19 e da revegetação com espécies nativas no que corresponde à marcação exposta nesta figura de forma que sejam resolvidos os problemas de erosão acelerada na área e da maior proteção do corpo hídrico, sem prejuízo a qualquer pilar da sustentabilidade.

■ = Corpo hídrico; ■ = Área de reflorestamento; ■ = Recomposição do solo; ■ = Instalação de terraços; ■ = Áreas de encostas; ■ = Vias de acesso; ■ = Áreas urbanizadas; ■ = Área de estudo; ■ = Área molhada.

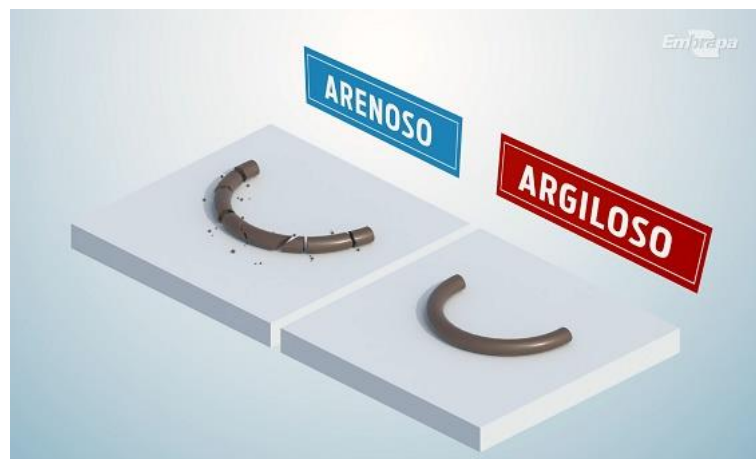
**Figura 20** - Análise aparente da textura do solo.

O próximo passo é misturar e amassar a amostra adicionada de água na forma de um cilindro/tubo e colocá-lo no formato de ferradura/letra “U”, conforme a Figura 20, de aproximadamente 1 cm de diâmetro. Se a amostra submetida se tornar quebradiça, implica na sua classificação como arenoso, caso não se fragmente, significa que é de característica argilosa. Essa classificação é essencial para definir a distância e conseqüentemente a quantidade de terraços.

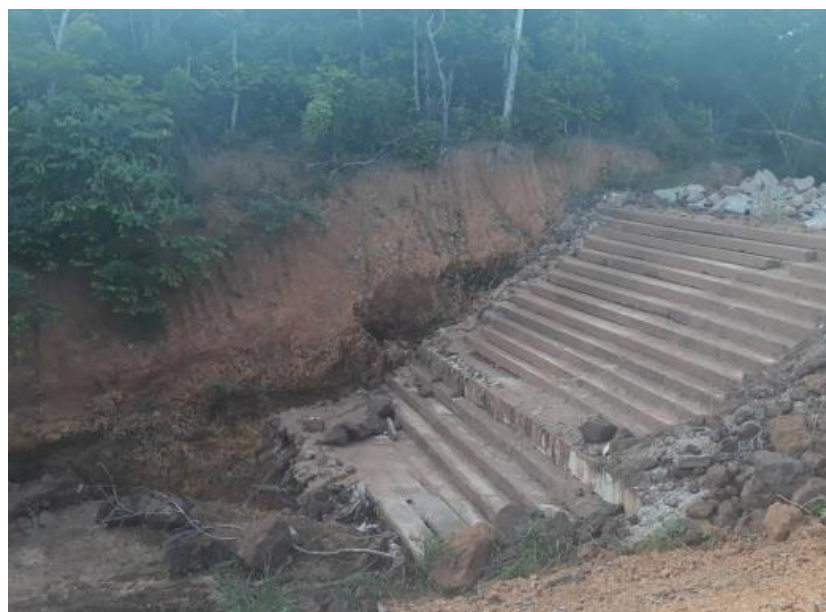
**Figura 25** - Técnica proposta para recuperação em áreas de encostas.

No que correspondem às áreas de encostas presentes na Figura 25, a suavização proposta deve ser feita na forma de degraus horizontais que contemplem toda a encosta com distanciamento de 1,5 m de largura e o mesmo de altura, como na Figura 25, de acordo com Tavares (2019):

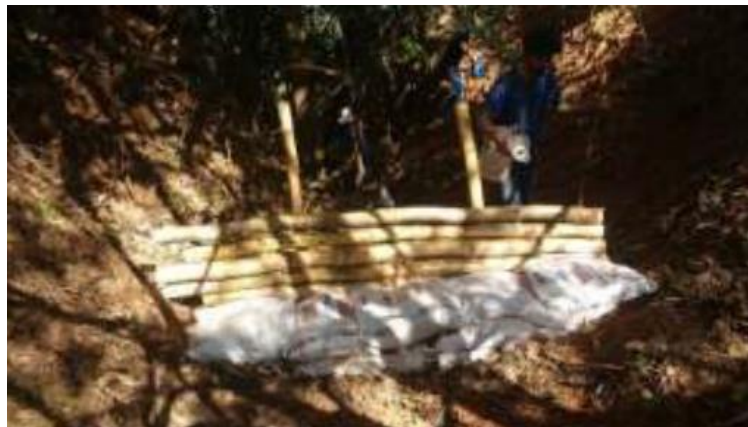
**Figura 26** - Paliçadas para áreas de voçorocas.

Por fim é necessário, para aumentar a eficiência dos barramentos, a adição de sacos ou pneus reaproveitados preenchidos com solo nos espaços vazios dos barramentos e fortalecendo a sua estrutura conforme a imagem contida no estudo de Lima (2018), vista na Figura 26.
