**DAS PATOLOGIAS EM EDIFICAÇÕES NA CIDADE
DE CAMPINA GRANDE E DA NECESSIDADE
DE LEGISLAÇÃO PREVENTIVA EFICAZ**

Campina Grande
Data: JUNHO / 2010

Dissertação apresentada ao Programa de Pós-Graduação em Engenharia Civil e Ambiental, na área de concentração Geotécnica, em cumprimento às exigências para obtenção do grau de Mestre.

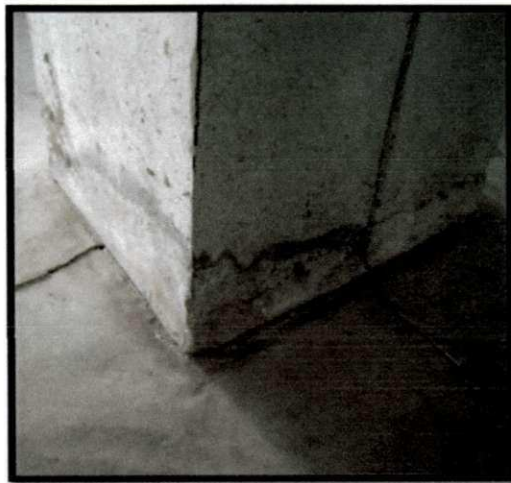
Figura 16: Manifestações preocupantes de eflorescências em pilotis, decorrentes de falta de acabamento das colunas, ou falhas do mesmo; infiltrações de águas servidas e inexistência de drenagem adequada para rebaixamento do lençol freático.

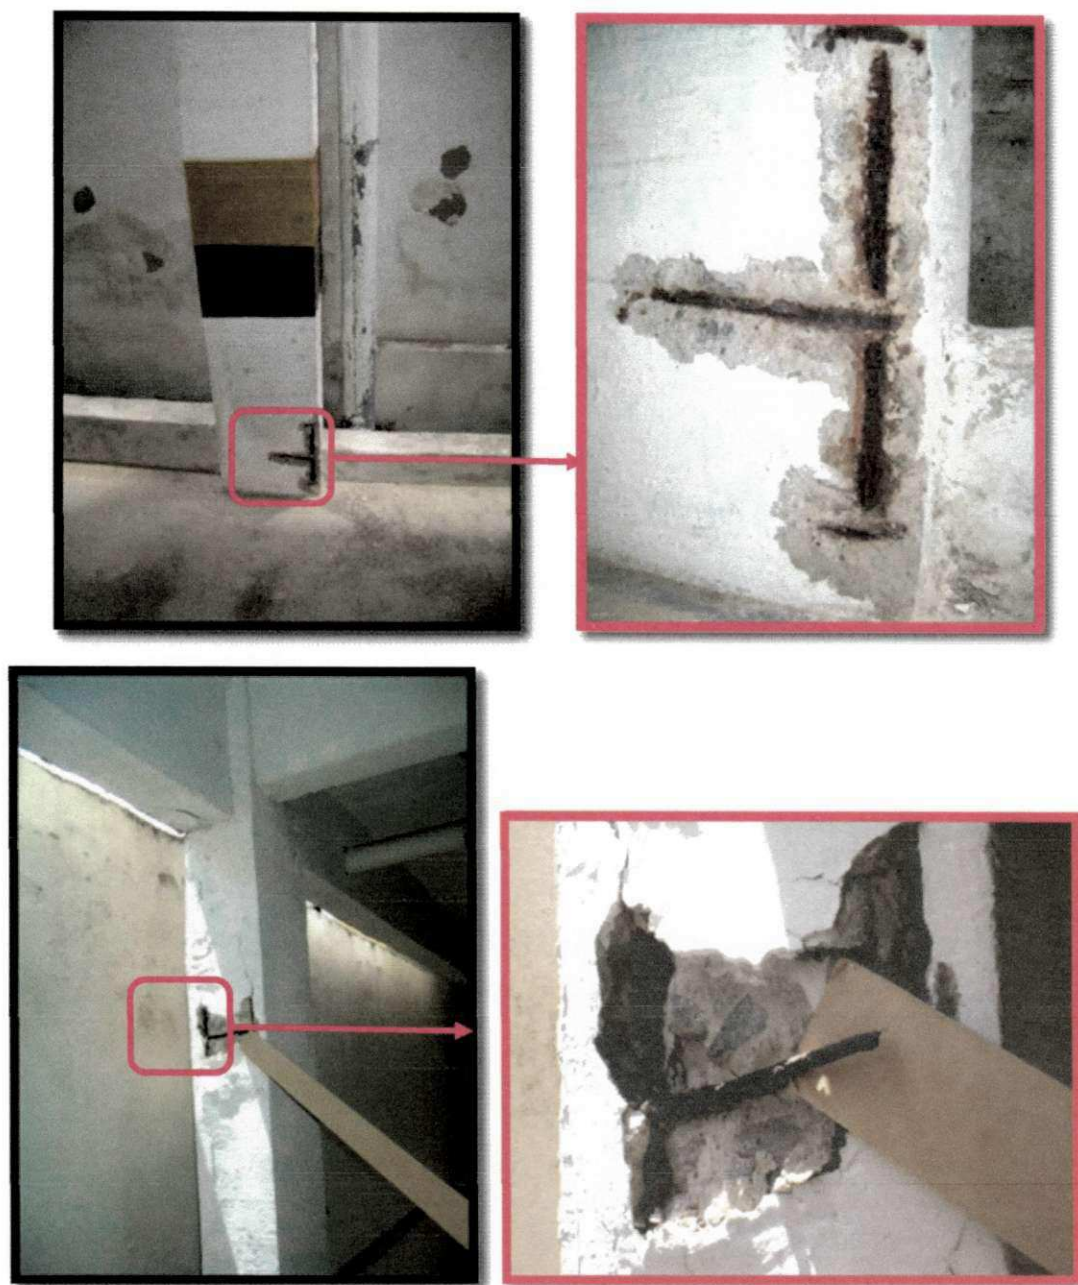
Figura 17: Corrosão/oxidação de armaduras, em pilares, agravadas pela insuficiência de recobrimentos.

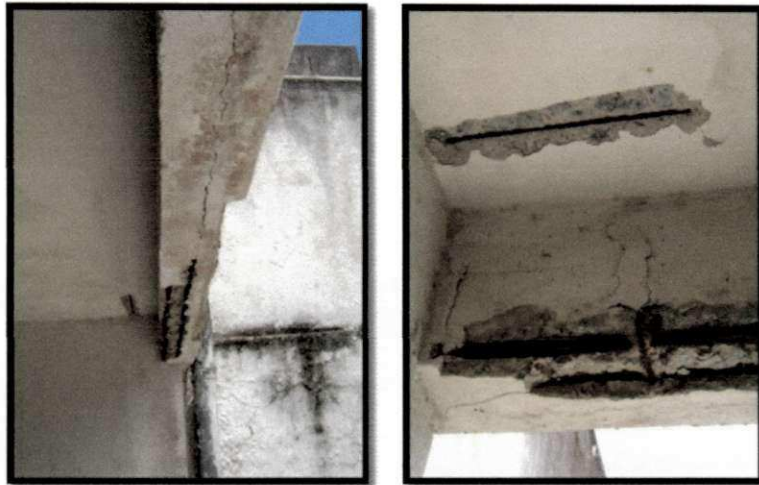
Figura 18: sinais evidentes de desintegração por oxidação/corrosão de armaduras e carbonatação com desagregação do concreto de recobrimento.

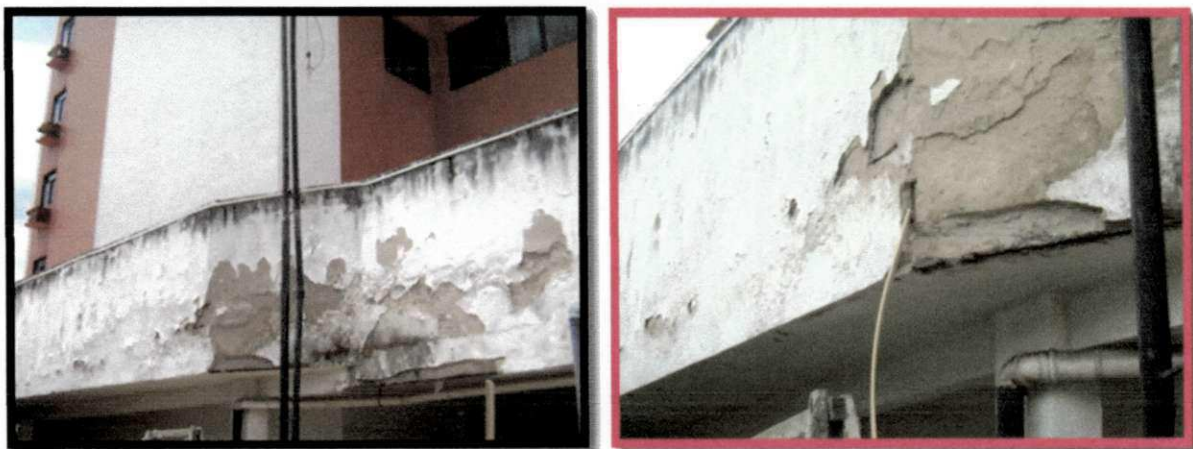
Figura 19: Sacadas com comprometimento de armaduras, em lajes e vigas, em decorrência de danosas infiltrações.

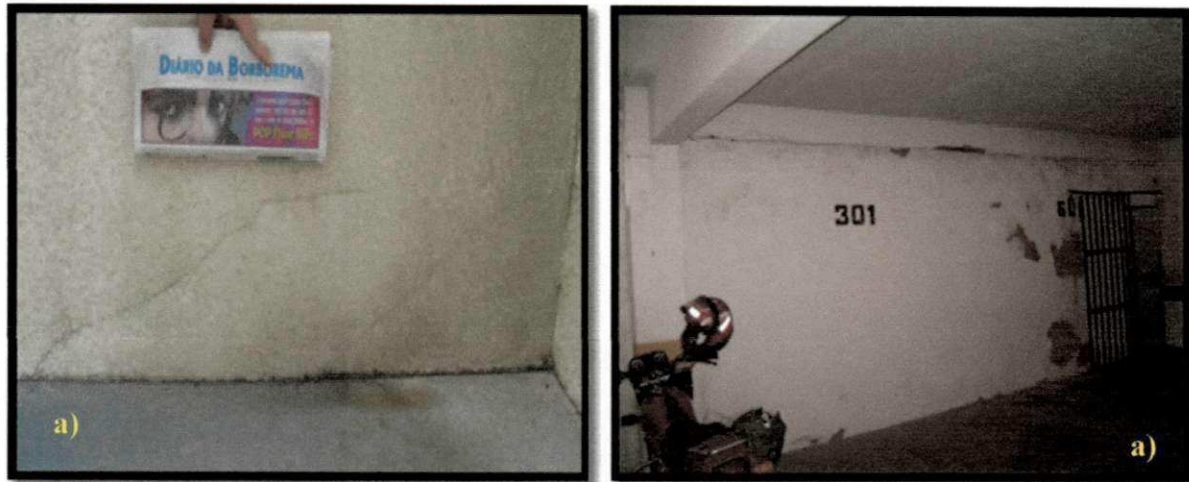
Figura 20: a) Fissuras em parede divisória, indicativas de recalques diferenciais; e, b) existência de paredes de pavimentos térreos, desprovidas de drenagem eficaz, atuando como arrimos de maciços terrosos vizinhos.

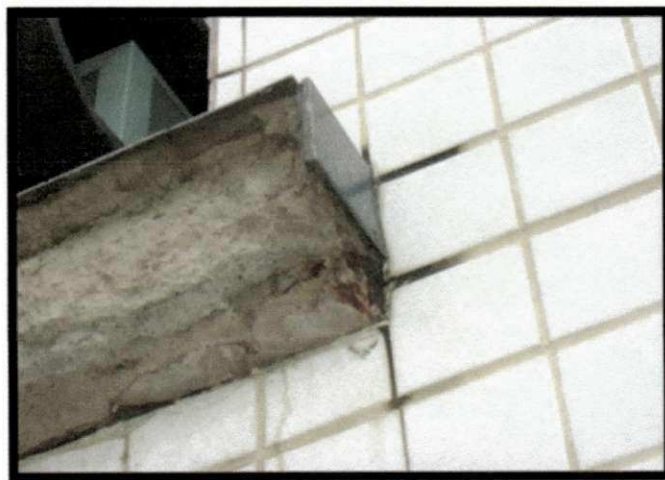
Figura 22: Esfacelamento de emboços e revestimentos, decorrentes de infiltrações parasitas (instalação inadequada de caixas para ar condicionado).

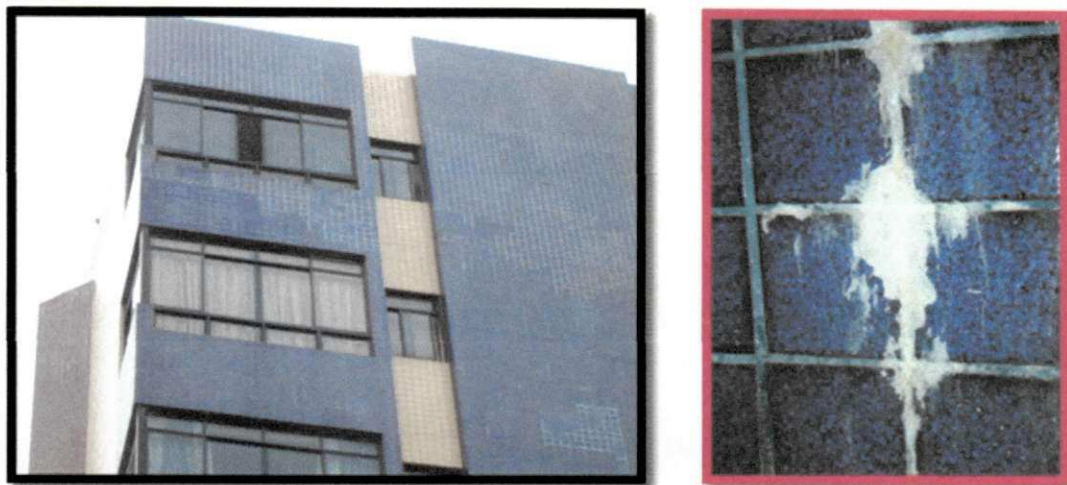
Figura 23: Revestimento com problemas de infiltrações através das juntas entre pastilhas cerâmicas, decorrentes do uso inadequado de materiais e de falhas na aplicação do revestimento; apresentando indícios de insalubridade, expressos por manchas esbranquiçadas sobre o revestimento.

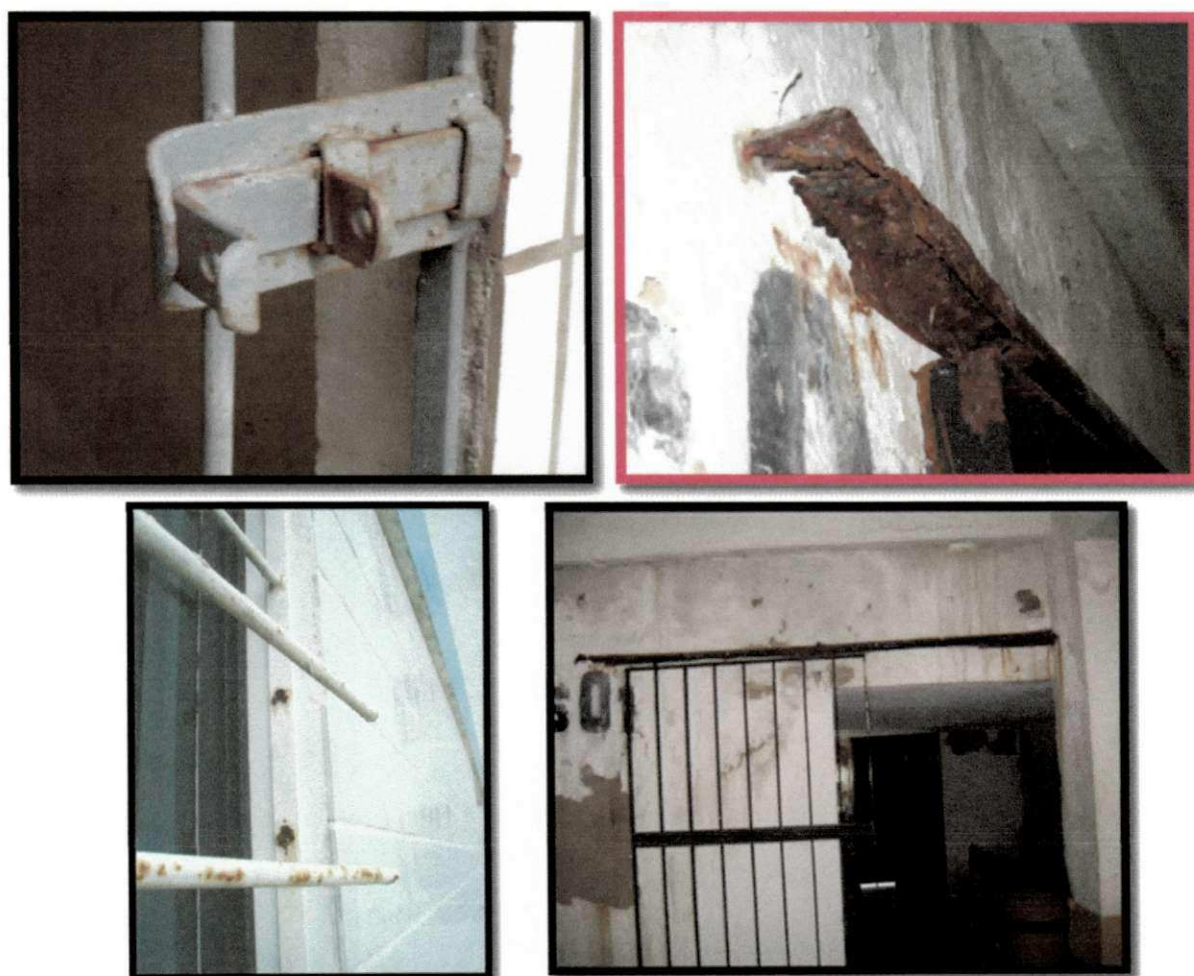
Figura 26: Oxidação de elementos metálicos, requerendo, já, manutenção corretiva (ferragens, como grades de proteção, portões, guarda-corpos e outros, apresentando, apenas, precária proteção da pintura de base dada pelo fabricante, mercedoras que não foram da imprescindível pintura final, em esmalte sintético ou apresentando pintura não-antioxidante).

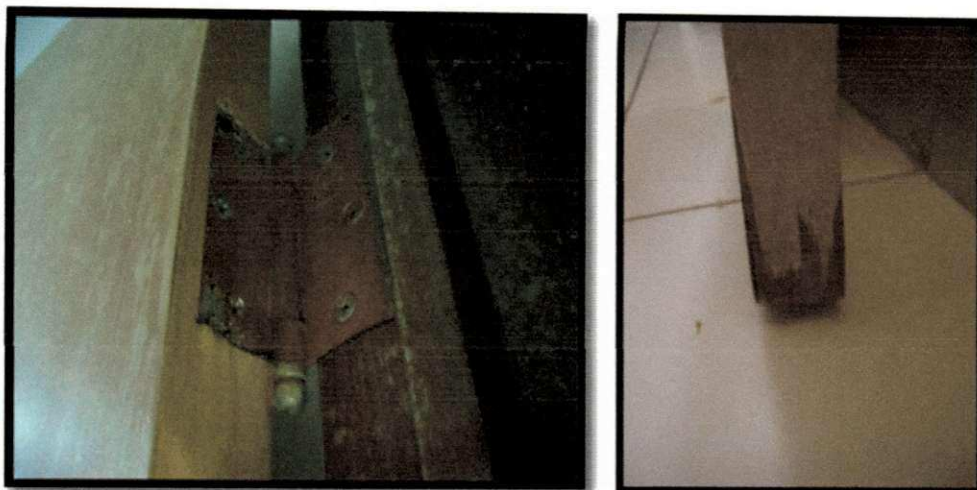
Figura 27: Uso de portas prensadas em ambientes úmidos, nos quais é recomendado o emprego racional em madeira maciça.

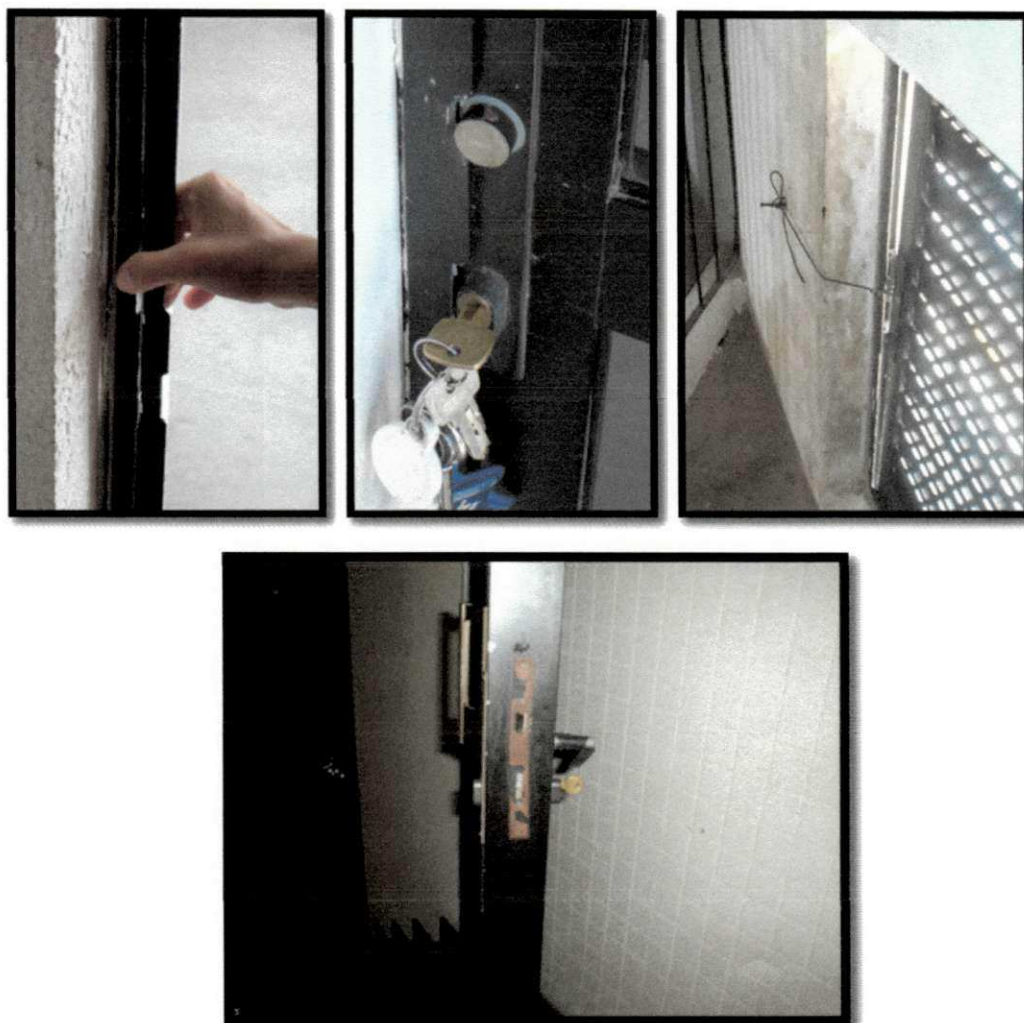
Figura 28: Falhas na instalação de elementos metálicos, provocando perda de mobilidade e/ou deficiência na abertura e fechamento dos mesmos, além de incompatibilidade entre materiais.

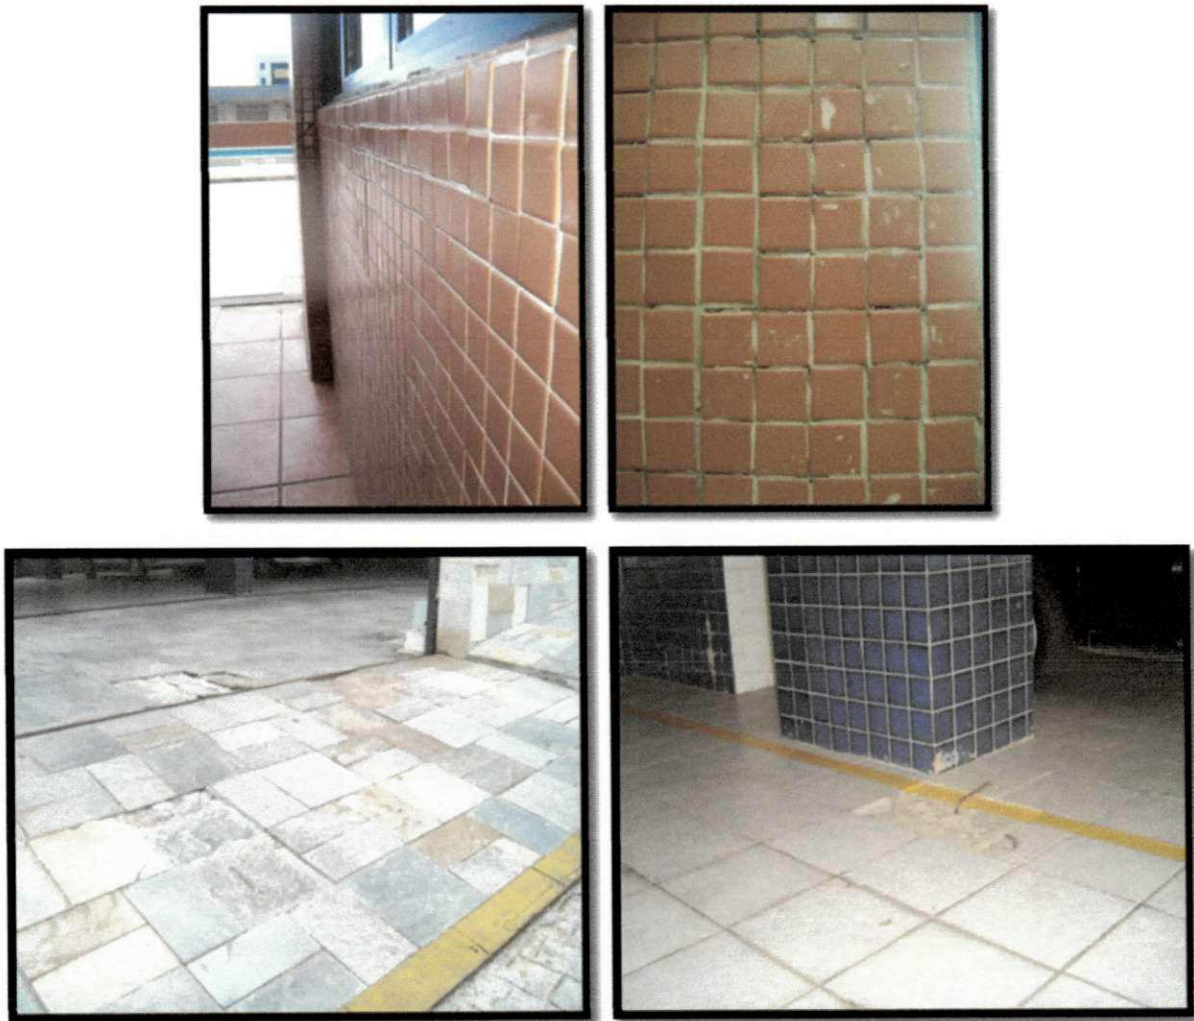
Figura 29: Evidente relaxamento de mão-de-obra, na aplicação de revestimentos.

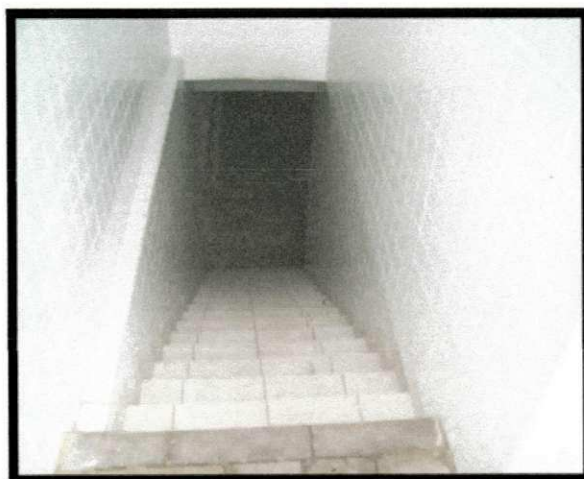
Figura 30: Especificação e emprego inadequados de materiais (escadas a céu-aberto, sem revestimentos antiderrapante e carente de corrimãos).

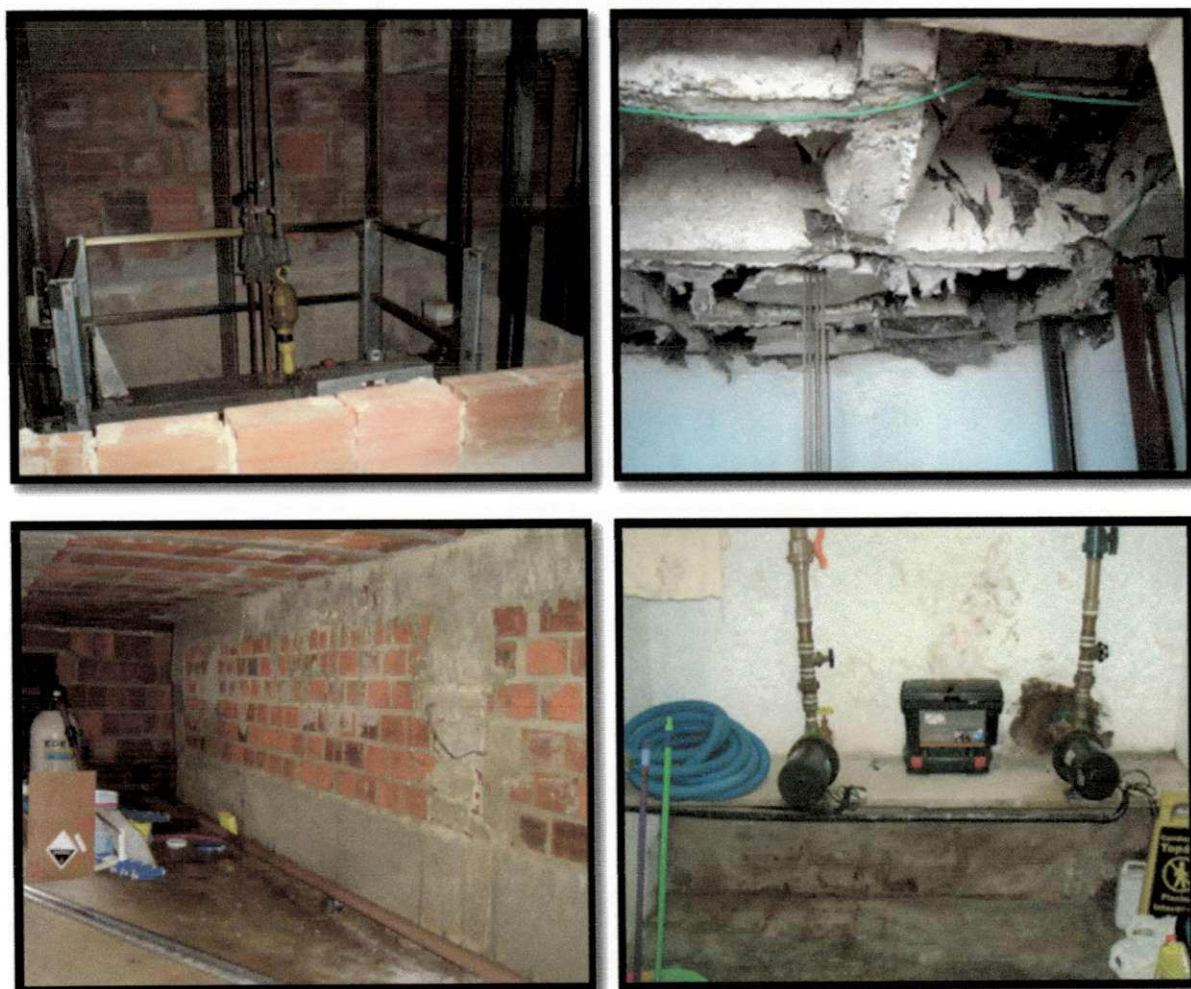
Figura 31: Ambientes privados do devido acabamento final (poços-de-elevadores, área sob “deck” de piscinas e casa-de-bombas, respectivamente).

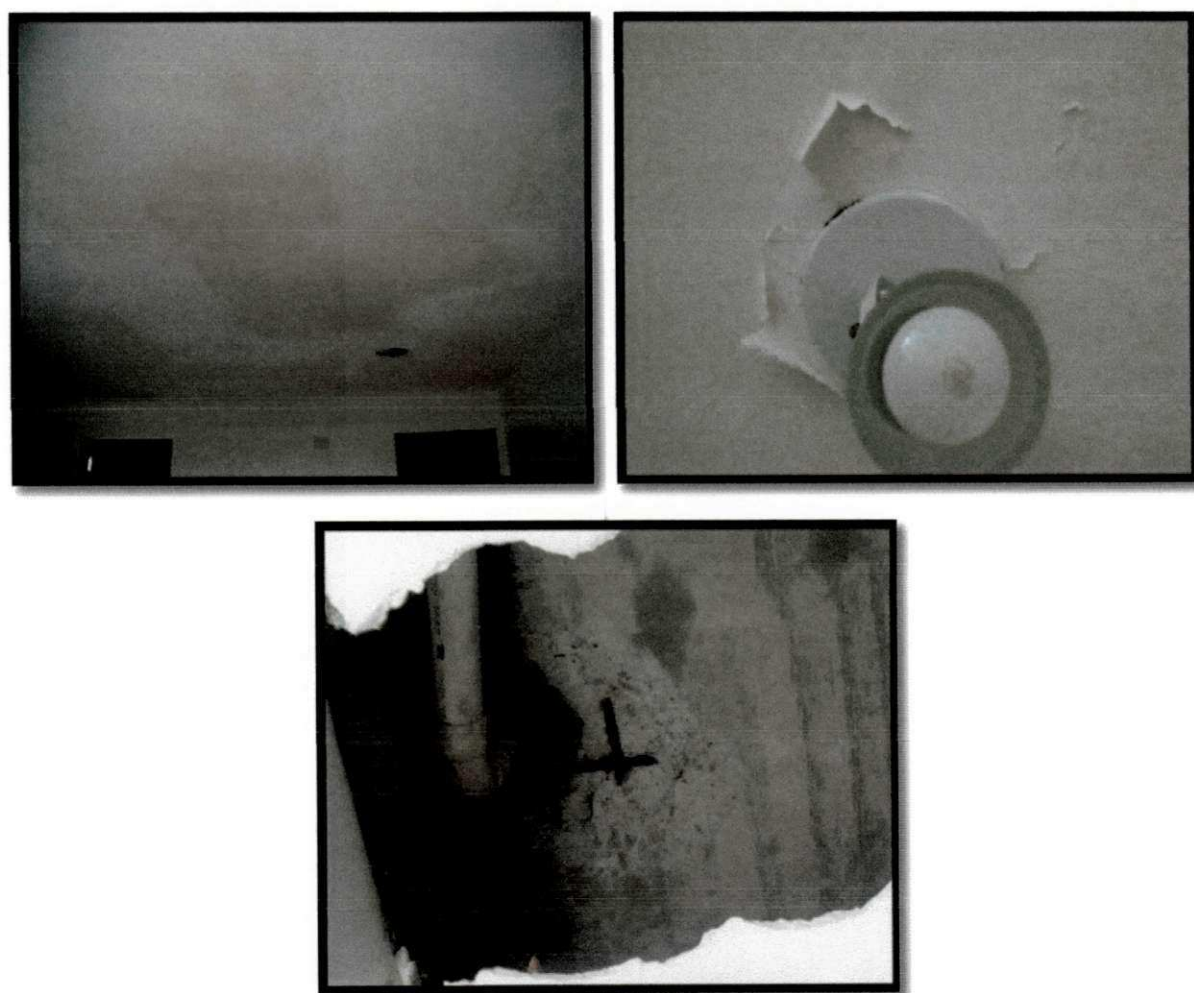
Figura 33: Fissuras entre placas, motivadas por tensões térmicas; mudanças desuniformes de coloração; e infiltrações decorrentes de vazamentos.

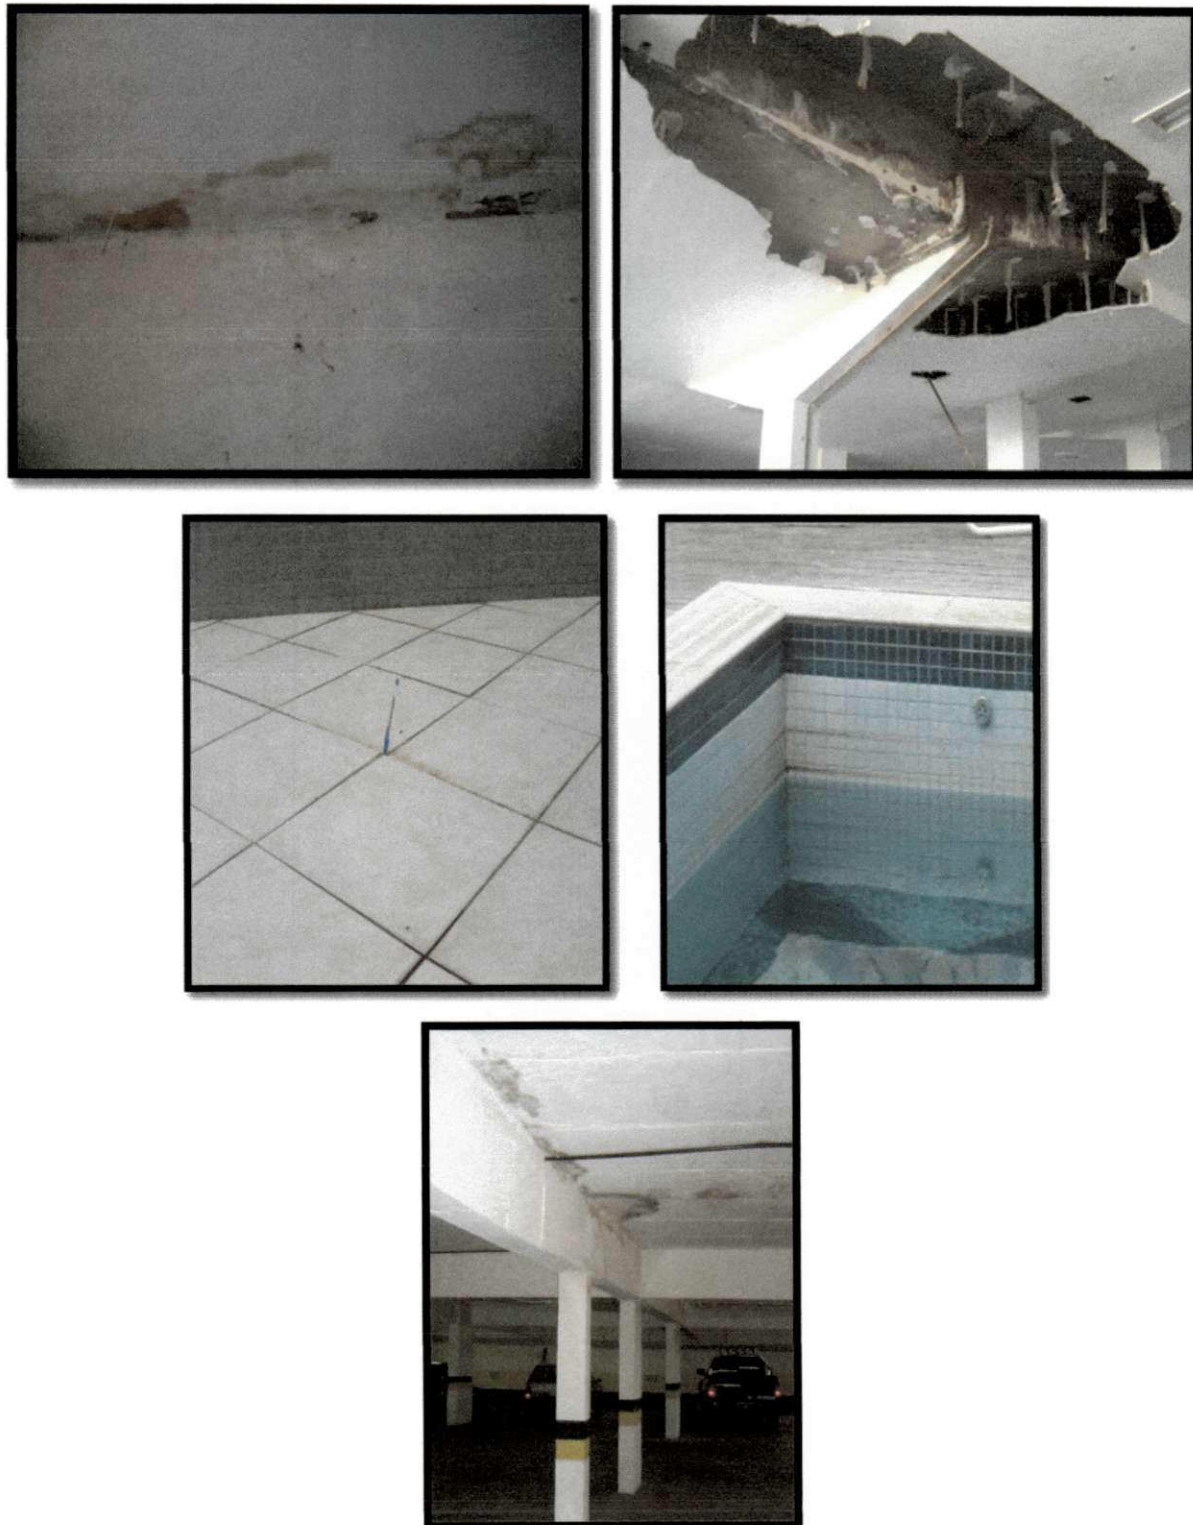
Figura 34: Infiltrações decorrentes de falhas de impermeabilização em piscinas e “decks” a céu-aberto, provocando anomalias em outros elementos como lajes, vigas, pilares e forros de gesso.

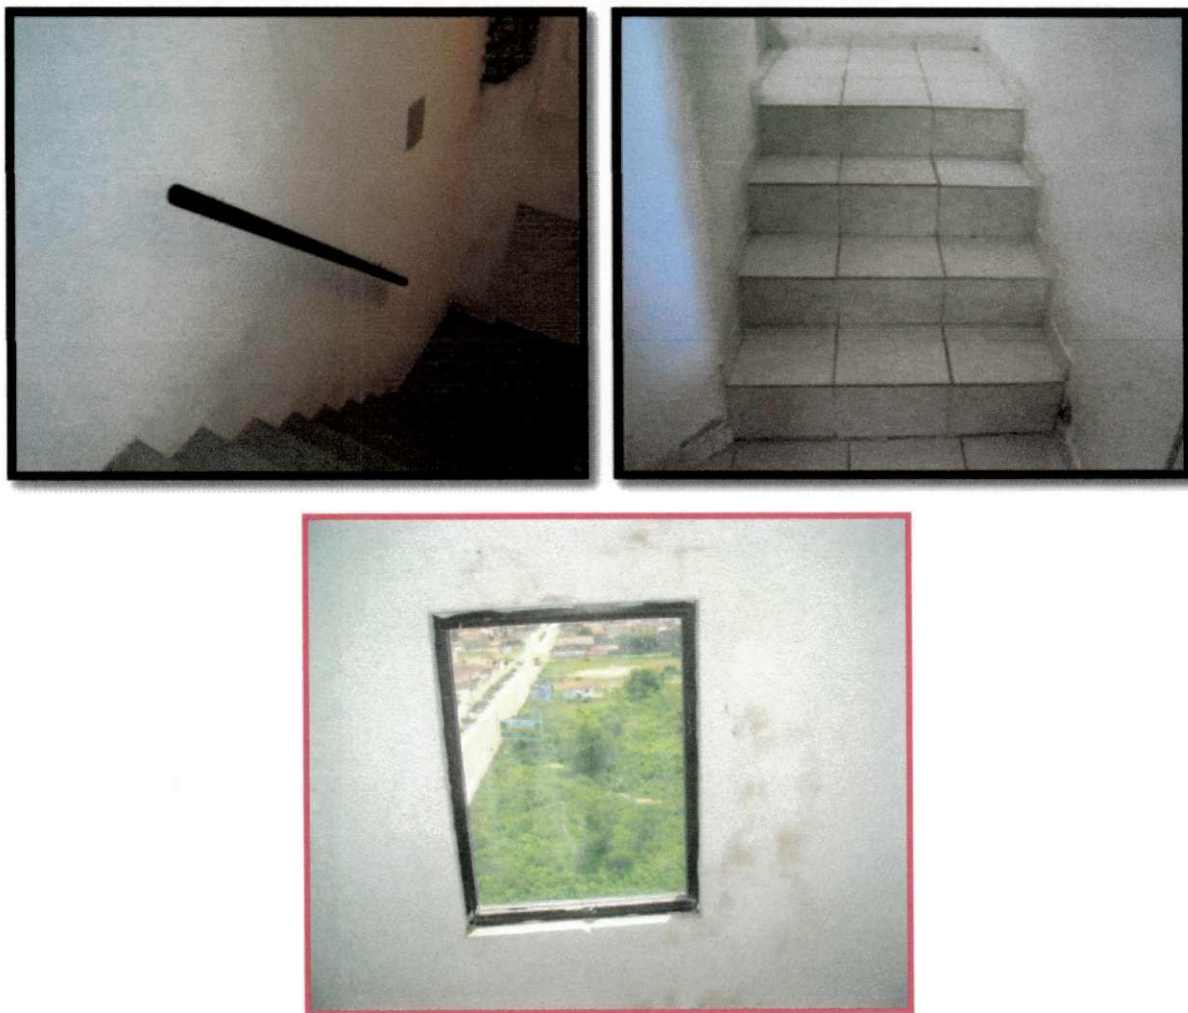
Figura 35: Corrimão incompleto e inadequado, instalado em desacordo com as normas técnicas; escadas sem quaisquer corrimões, com pisos derrapantes; e, finalmente, janela de ventilação/iluminação fixa (não permite abertura) e em completo desacordo com as dimensões estipuladas.

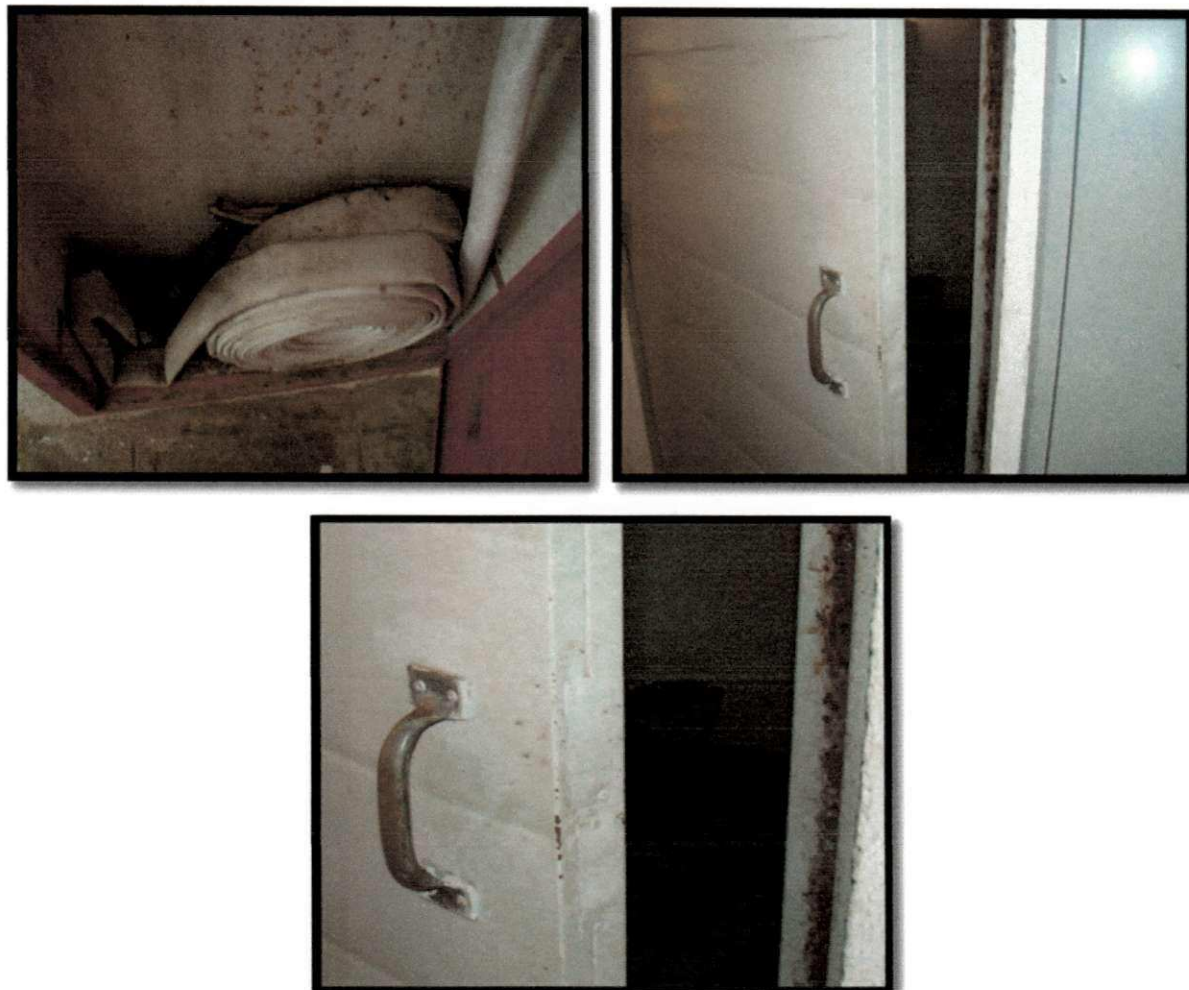
Figura 36: Instalações de incêndio deficientes e portas corta-fogo incompletas e oxidadas, como encontradas em seus estados usuais.

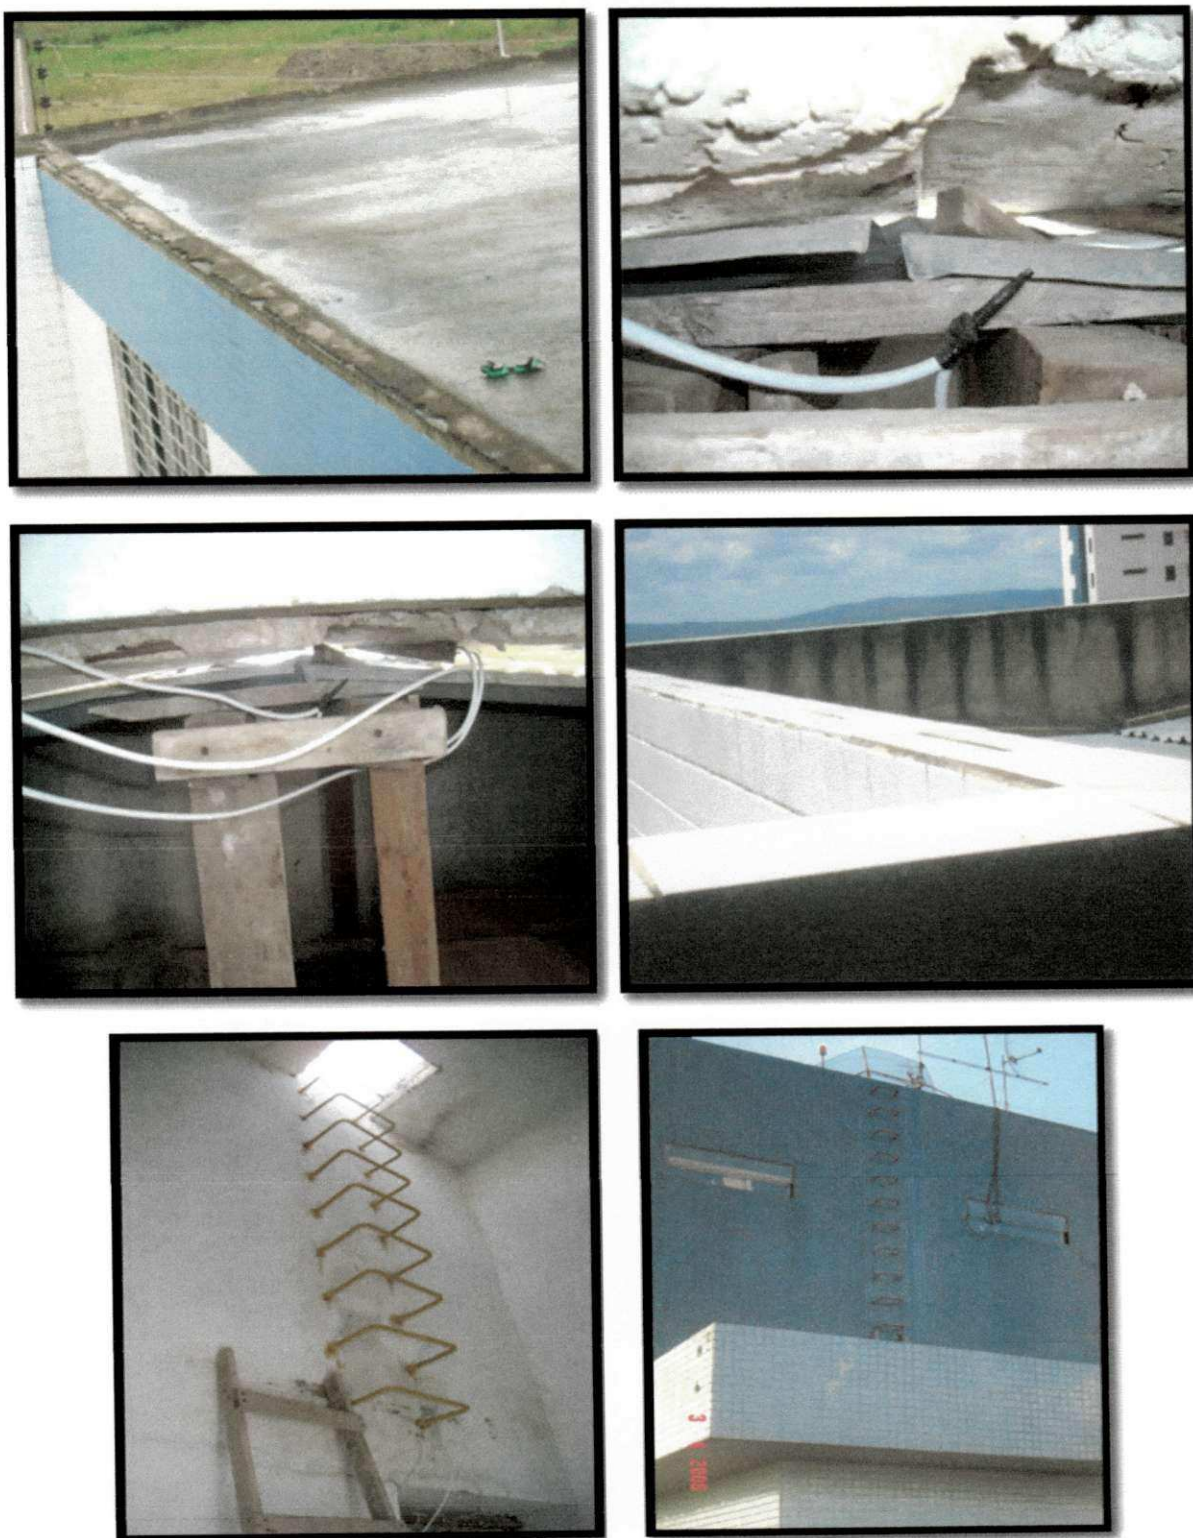
Figura 37: Laje a céu-aberto; Coberturas com estruturas improvisadas; escadas de acesso inapropriadas (sem guarda-corpos); infiltrações em juntas de acabamento e relaxamento de mão-de-obra.

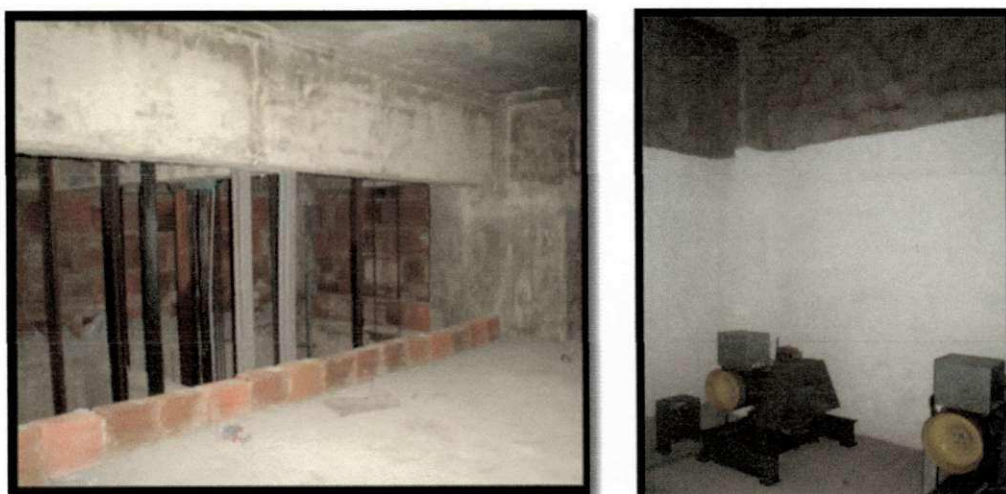
Figura 38: Casa-de-máquinas e poço-de-elevadores desprovidos de acabamento final, de proteção contra acidentes, em prédio munido de competente Habite-se.

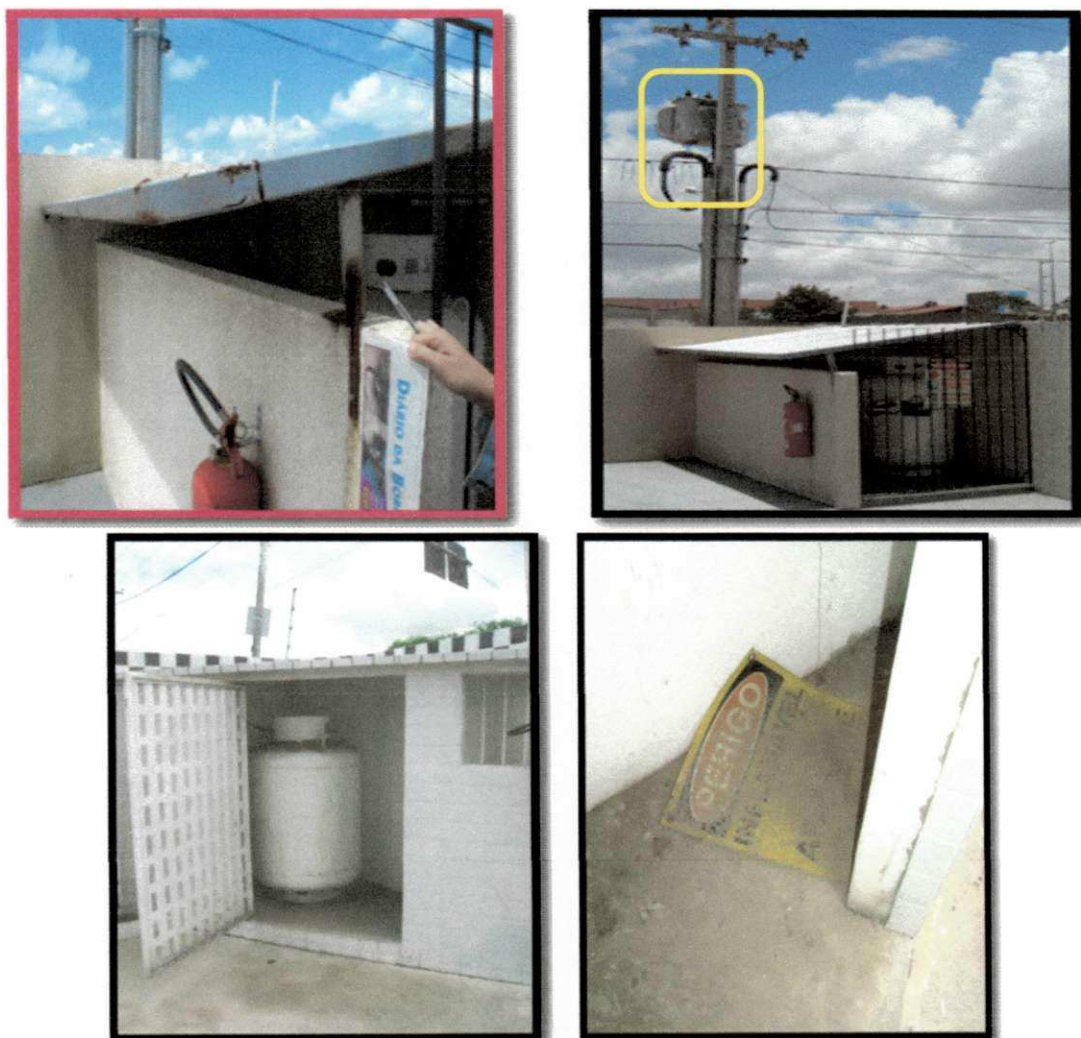
Figura 39: Centrais de gás no entorno de redes elétricas, incluindo postes com transformadores; observem-se oxidações em estrutura de cobertura e “aviso de perigo” em local inusitado.

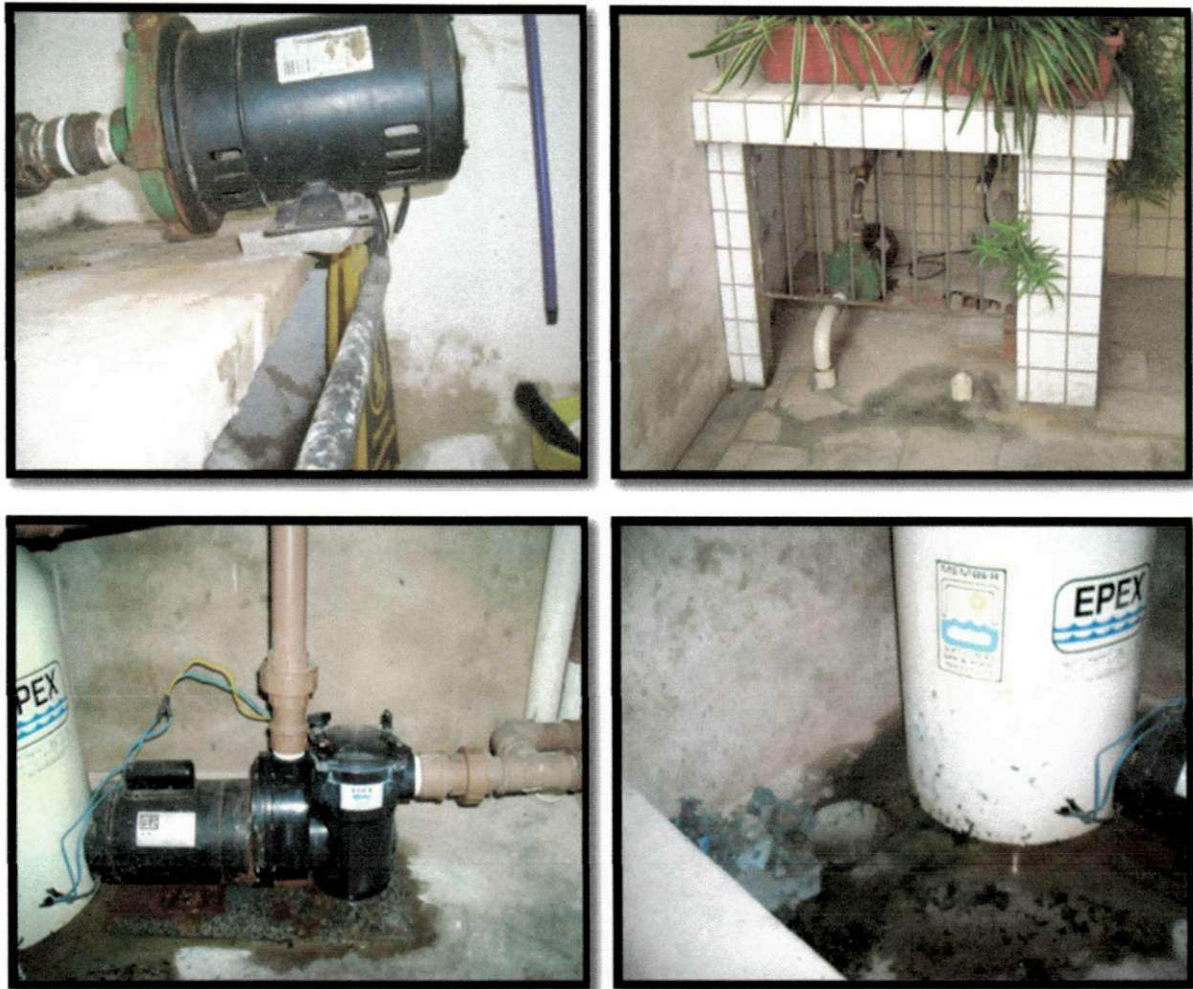
Figura 41: Exemplos de extrema negligência com equipamentos eletromecânicos, com instalações hidrossatúrias, bem como, mais uma vez, do desapareço com que são tratadas questões inerentes a manutenção.

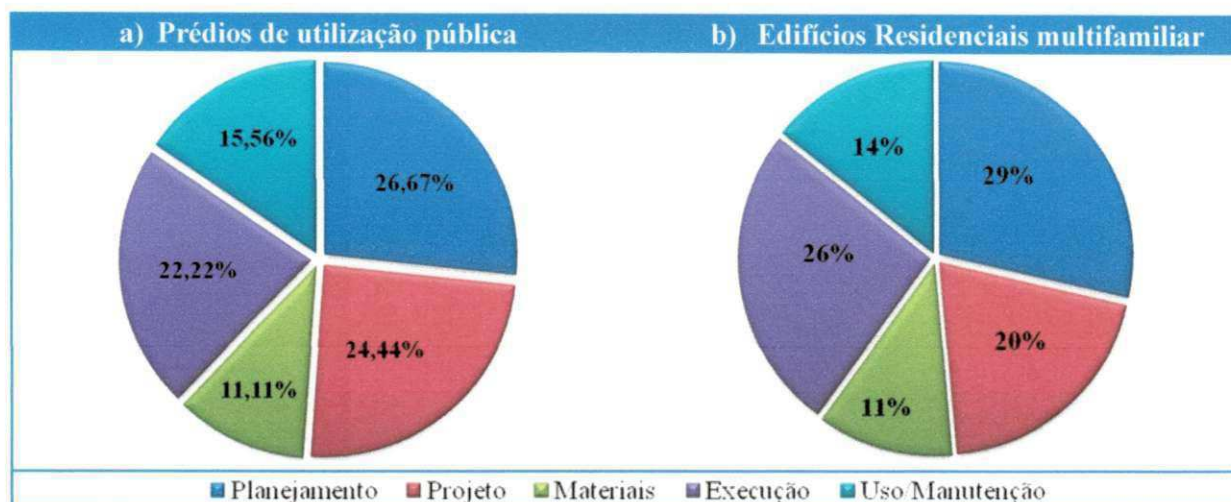
Figura 44: Representação estatística da incidência de patologias, segundo suas origens.

Impende analisar os resultados obtidos, do ponto de vista de sua coerência, inicialmente nos dois grupos em debate. Cumpre observar os elevados níveis da influência do mau planejamento, exacerbando a incidência de projetos deficientes e execuções que deixam a desejar.

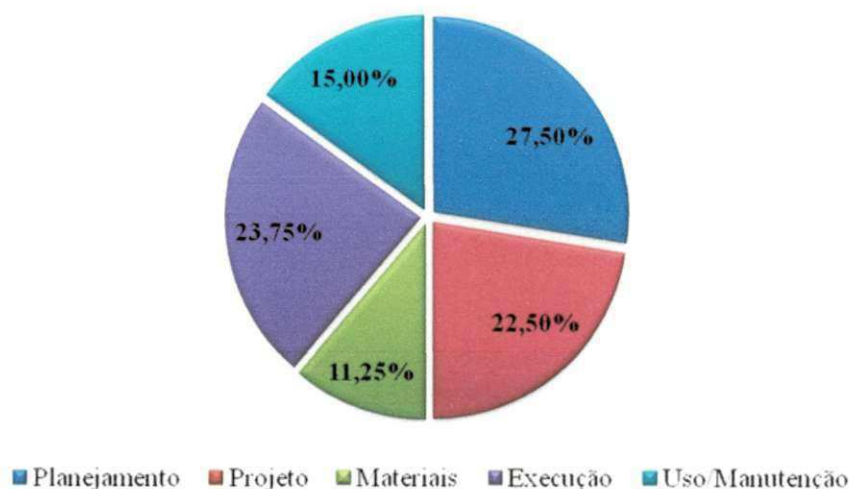
Figura 45: Percentual de incidências patológicas, segundo suas origens, para todas as edificações inspeccionadas.
