**ESTUDO DAS MATÉRIAS-PRIMAS UTILIZADAS NA CONSTRUÇÃO DOS  
CONJUNTOS HABITACIONAIS LOCALIZADOS NA CIDADE DE CAMPINA GRANDE**

Dissertação submetida ao Programa de Pós-Graduação em Engenharia Civil e Ambiental da Universidade Federal de Campina Grande, como parte dos requisitos para obtenção do título de Mestre em Engenharia Civil e Ambiental.

Área de Concentração – Geotécnica

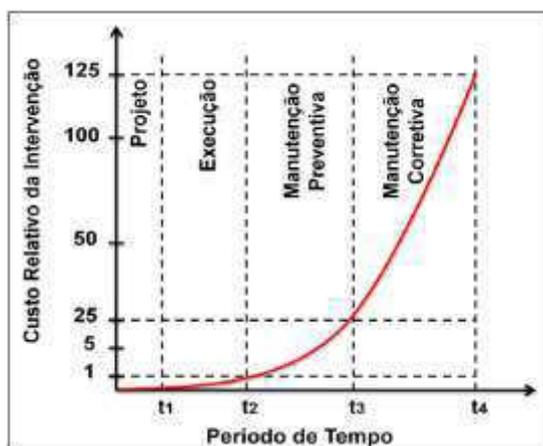
Figura 1 – Lei de Sitter (fonte: Pereira,2011)

Na Figura 1, observamos que os tempos t1, de projeto, t2, execução, t3, manutenção preventiva, e t4, manutenção corretiva, representam as fases de uma obra.

Segundo Pereira (2011), os problemas patológicos evoluem e tendem a se agravar ao longo do tempo, além de ocasionarem outros problemas associados ao inicial. Pode-se dizer que quanto mais cedo forem realizadas essas correções, mais duráveis serão, mais fáceis e mais baratas, conforme demonstra a lei de Sitter ou Lei dos Cinco, que mostra os custos crescendo segundo uma progressão geométrica, como apresentado na Figura 1.

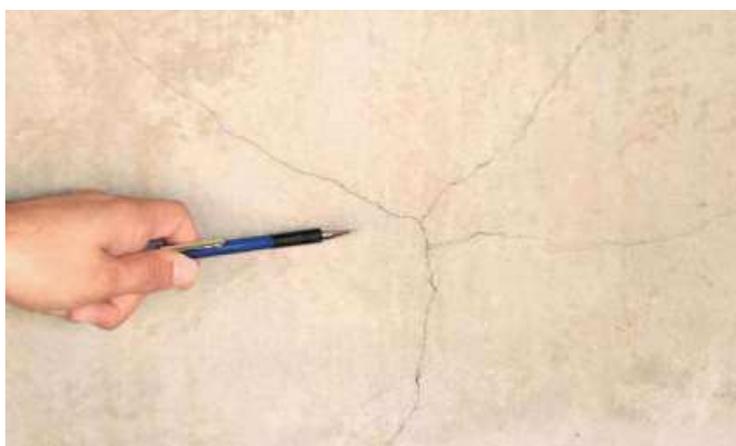
Figura 2 - fissuras em alvenaria

A identificação das fissuras, como mostra na Figura 2 e de suas causas, é muito importante para definição do tratamento para recuperação da alvenaria, segundo Taguchi (2010).

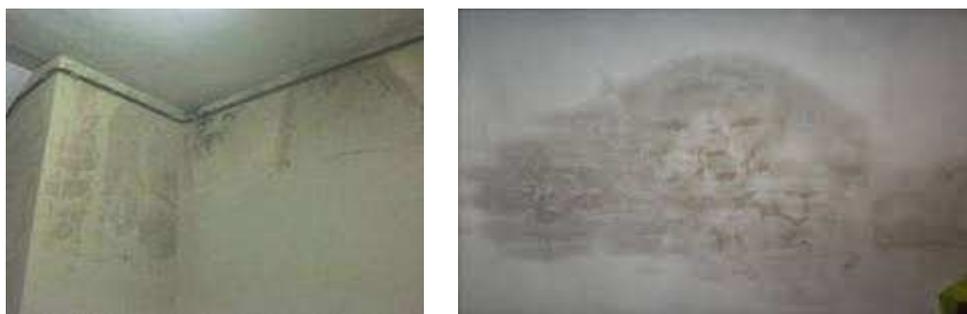
Na Figura 3, observamos imagem ilustrativa de exemplo de infiltração nas paredes.

Figura 3 - Infiltração de água nas paredes

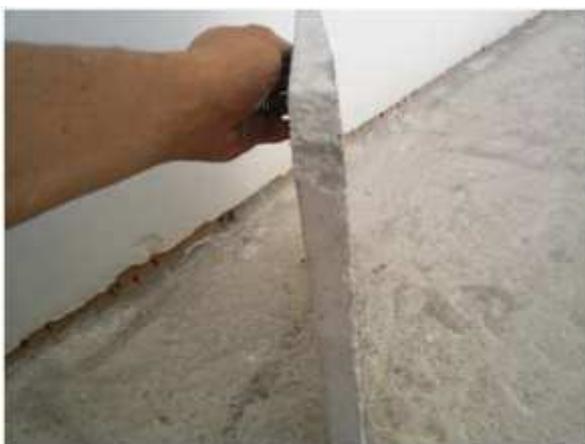
Na Figura 4 temos um exemplo de parte de um revestimento deslocado.

Figura 4 - exemplo de descolamento

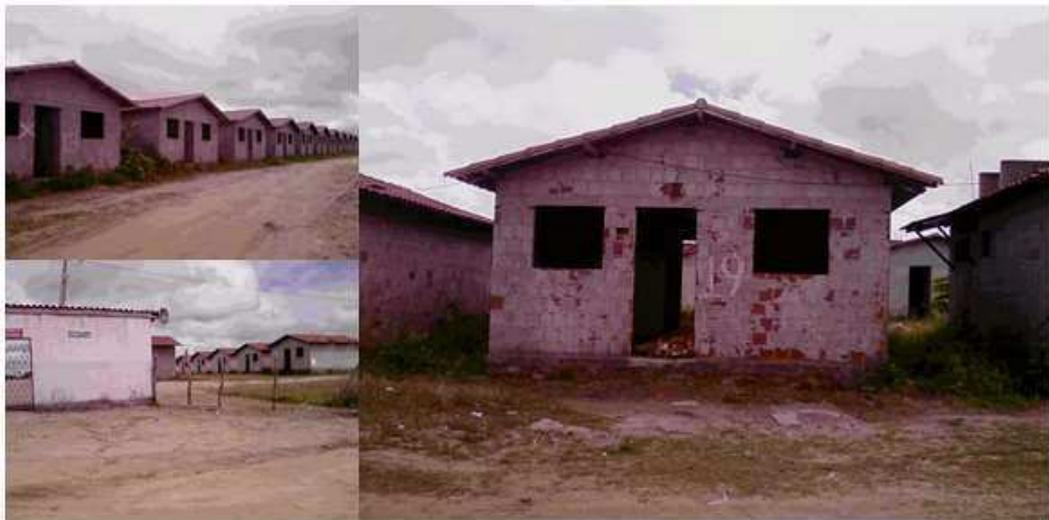
Figura 5 - Conjunto Três Irmãs

O conjunto habitacional Três Irmãs construído em alvenaria estrutural, possuindo 640 casas, sendo 571 habitações normais, 53 habitações para idosos e 15 adaptadas para portadores de necessidades especiais.

Nas Figuras 5 e 6 a seguir, mostramos a situação das casas dos conjuntos habitacionais estudados.

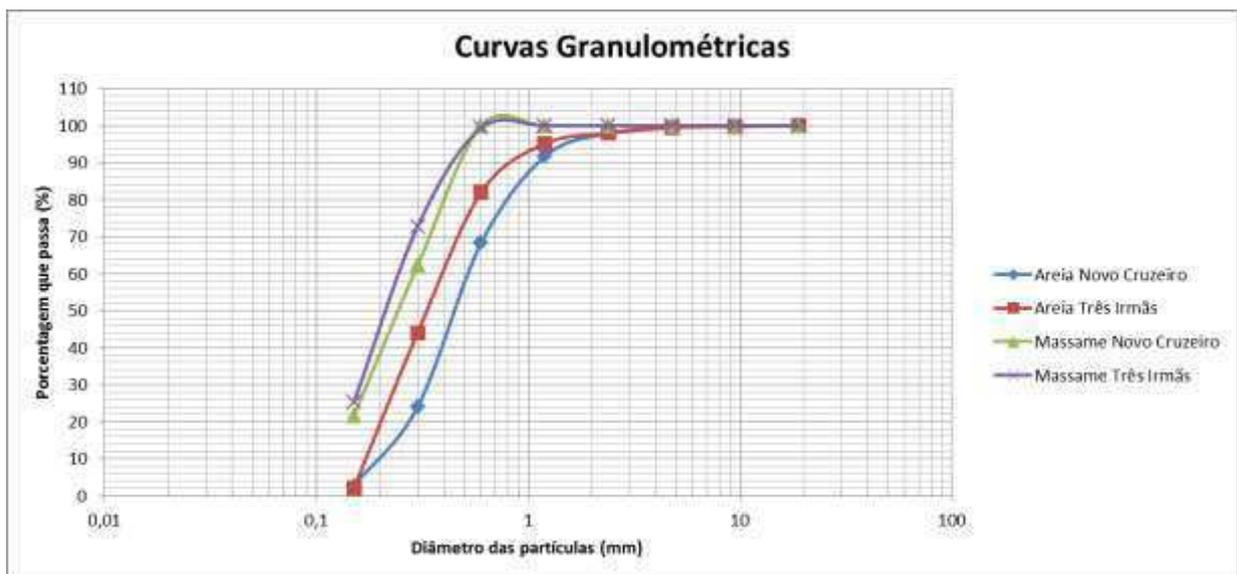
A Figura 7 mostra as curvas granulométricas dos agregados utilizados na pesquisa.

Figura 7 - Curva granulométrica

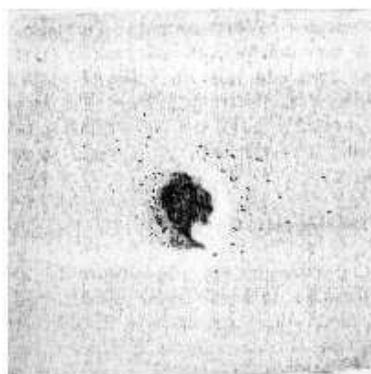
Impurezas como mica, concreções ferruginosas e matéria orgânica nos agregados podem acarretar no surgimento de vesículas nas argamassas, como observados na Figura 8, abaixo.

Figura 8 - vesícula formada no reboco

Pode-se observar que no centro da vesícula, há a presença de material pulverulento escuro.

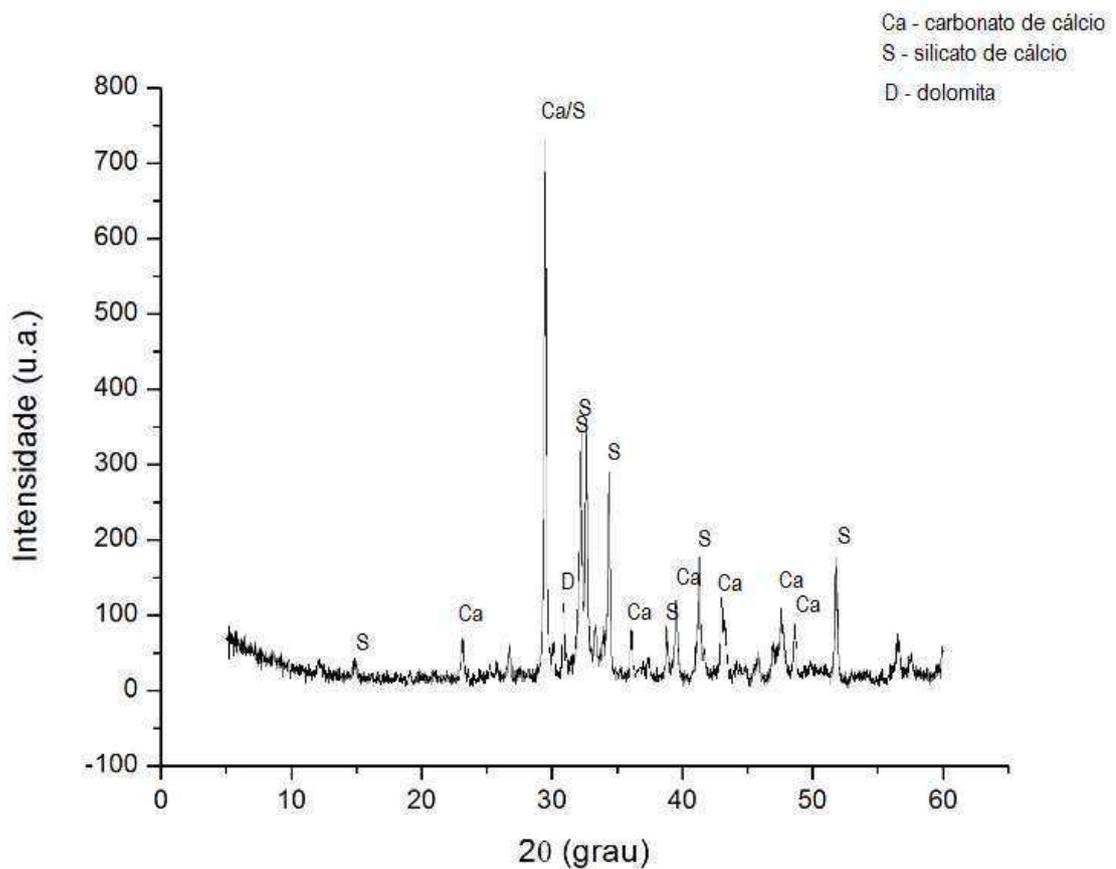
Figura 9 - Difratograma do cimento do conjunto habitacional Três Irmãs

A Figura 9 mostra o Difratoograma de raios – X obtido do cimento utilizado no conjunto habitacional Três Irmãs, observa-se a presença do carbonato de cálcio, do silicato de cálcio e da dolomita nas suas principais fases.

Esta técnica foi utilizada para caracterizar as espécies cristalinas formadas na composição dos cimentos CPII-F32, do conjunto habitacional Três Irmãs (Figura 9) e CPIV – 32RS, do conjunto habitacional Novo Cruzeiro (Figura 10).

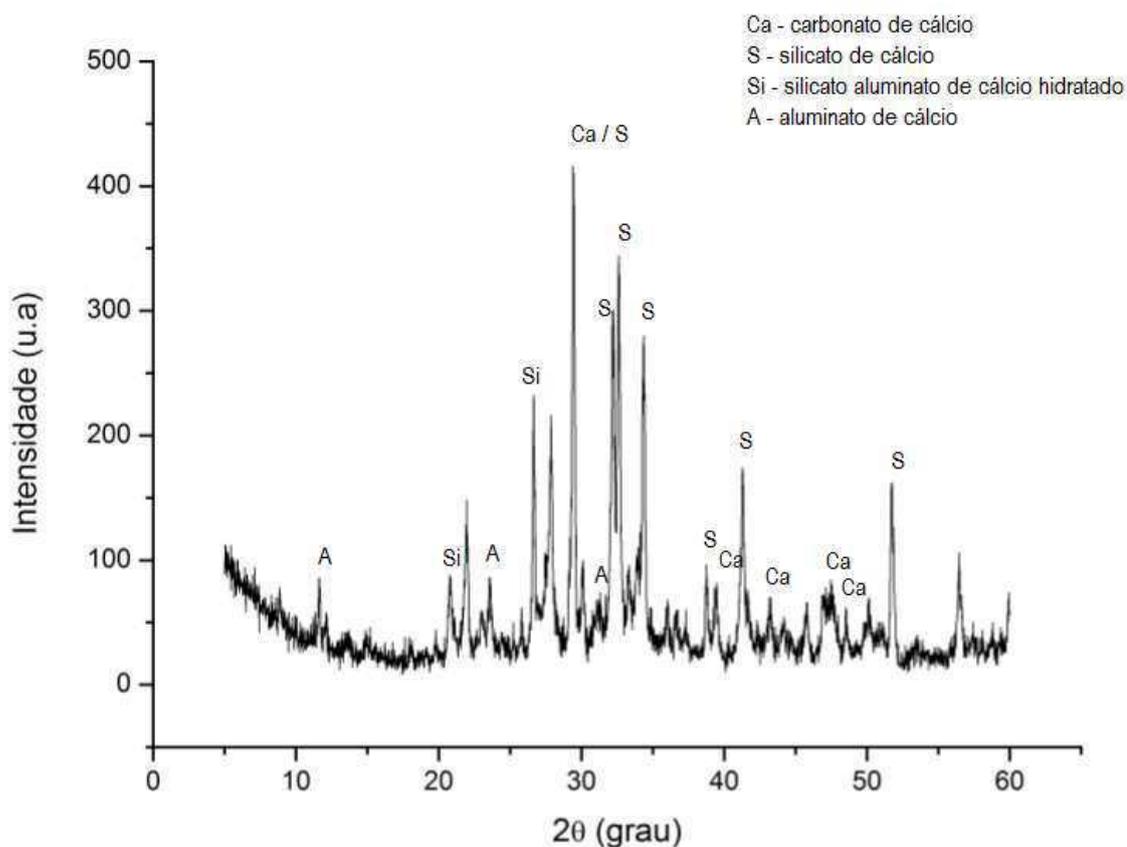
Figura 10 - Difratoograma do cimento do conjunto habitacional Novo Cruzeiro

Na figura 10 observa-se a presença do carbonato de cálcio, do silicato de cálcio, do silicato aluminato de cálcio hidratado, do aluminato de cálcio nas principais fases do difratograma do cimento usado no conjunto habitacional Novo Cruzeiro.

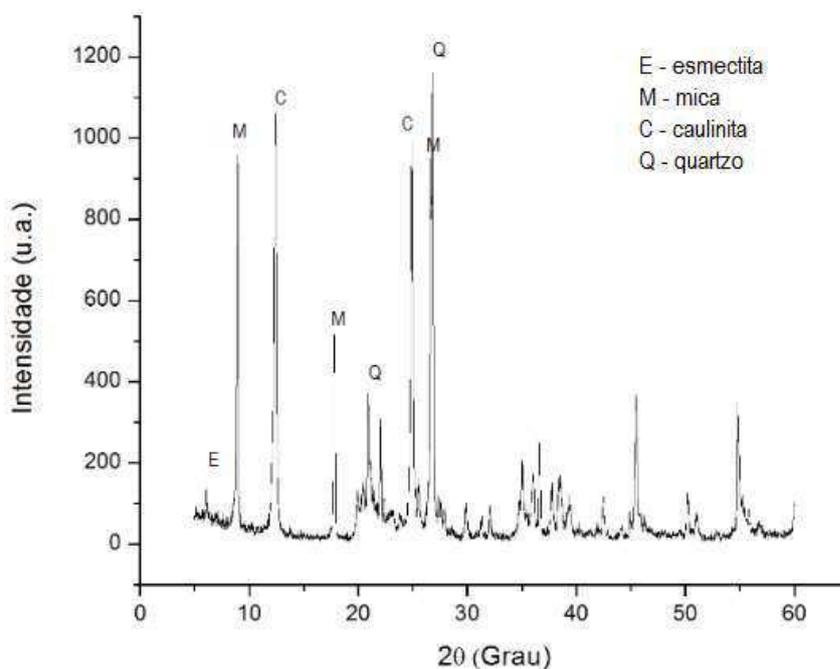
Figura 11 - DRX do Reboncal

Observa-se nos picos principais do DRX os minerais esmectita, mica, caulinita e quartzo, minerais constituintes de uma argila, comprovando através da análise química que trata-se de uma argila caulínica, com teores de esmectita e mica.

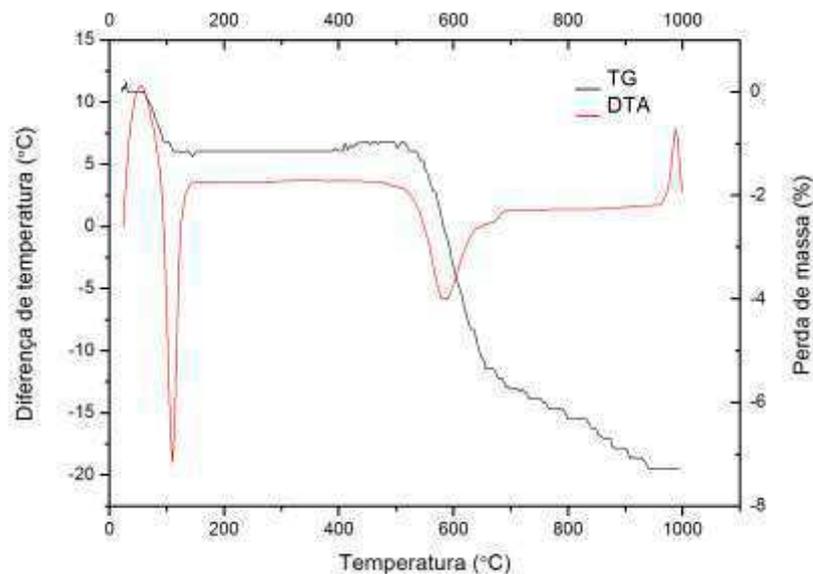
Para o gráfico de Termogravimetria apresentado, até a temperatura de 100°C observamos uma perda de massa de aproximadamente 1,1%, e para uma temperatura de 1000°C, uma perda de massa correspondente a 7,2%.

Figura 12 - gráfico de análise térmica

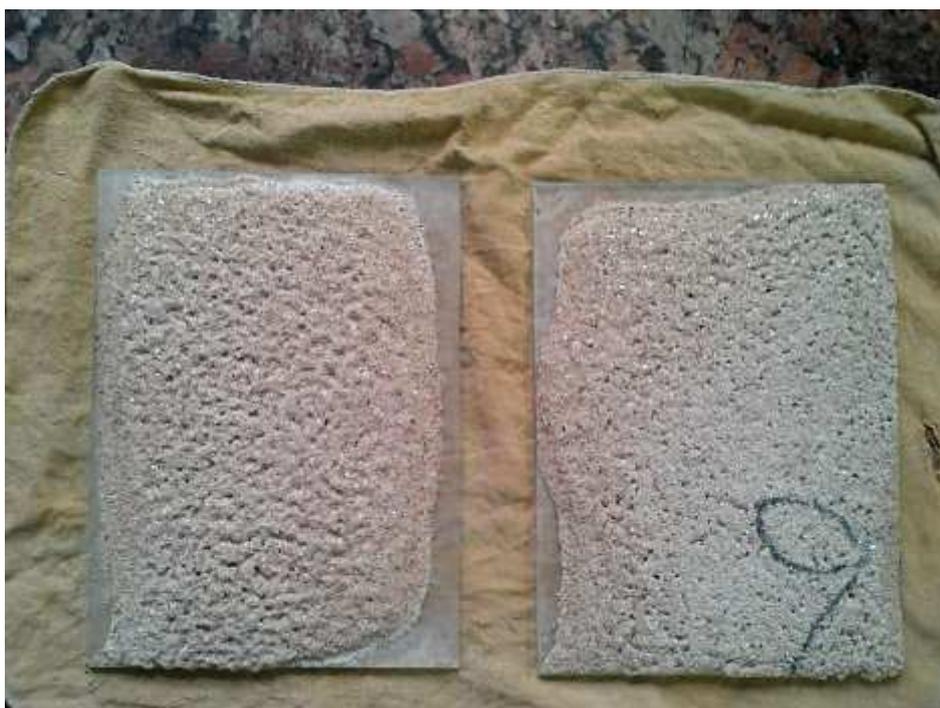
De acordo com a ABNT 7175 (NBR, 2003), o resultado previsto para o ensaio de estabilidade seria de ausência de cavidades ou protuberância, no entanto o resultado discordou com o previsto em norma, apresentando cavidades como mostra a Figura 14.

Figura 13 - resultado do ensaio de estabilidade

A presença dessas cavidades interferirá diretamente na estabilidade, acarretando uma redução na resistência. (Pinto, 2006).

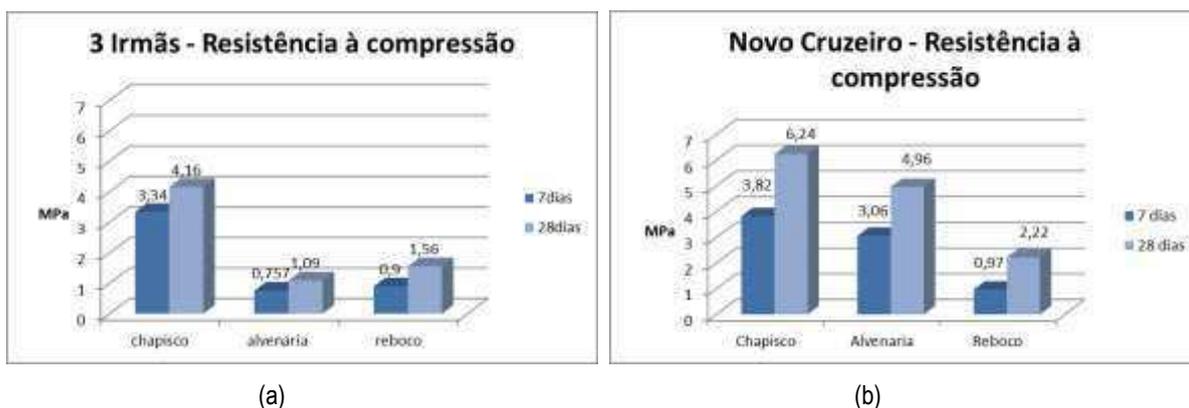
Figura 14 - Resultados da resistência à compressão das argamassas analisadas

Observando a Figura 15 acima, percebe-se um aumento da resistência ao longo do tempo, Neville (1982) explica este comportamento através do endurecimento da pasta de cimento, quanto mais lentamente se forma essa estrutura maior será a resistência final.

No gráfico da Figura 15 observa-se que a resistência do chapisco do Conjunto habitacional Novo Cruzeiro foi maior que a do Conjunto Habitacional Três Irmãs, aos 28 dias, mesmo possuindo o mesmo traço, o fato ocorre provavelmente devido à granulometria da areia utilizada.

A Figura 15 (a e b) apresenta os resultados obtidos no ensaio de resistência à compressão feitos aos 7 e 28 dias de cura das argamassas estudadas.

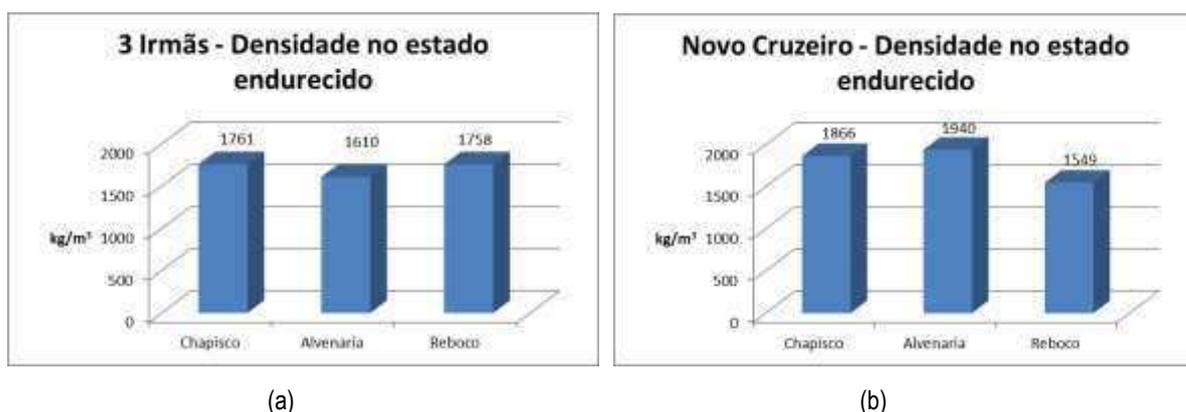
Figura 15 - Resultados da densidade de massa aparente no estado endurecido

A densidade no estado endurecido é influenciada pelos materiais constituintes da argamassa, através do gráfico pode-se constatar que a adição de reboncal à argamassa diminui a densidade da mesma, visto que a densidade da alvenaria do Conjunto Três Irmãs, único que possuía o reboncal na sua composição, foi relativamente menor que os valores do chapisco e reboco e já no Conjunto Habitacional Novo Cruzeiro, o resultado da densidade do reboco, único que continha reboncal na sua composição, foi significativamente menor do que as densidades do chapisco e da alvenaria. De acordo com Silva (2006), com a presença do reboncal na composição da argamassa, há um aumento no índice de vazios e na absorção de água no estado endurecido, consequência da perda de água que ficou adsorvida às partículas no estado fresco, ocasionando a redução da densidade de massa no estado endurecido.

A Figura 16 (a e b) apresenta os resultados obtidos pelo ensaio de determinação da densidade de massa aparente no estado endurecido.

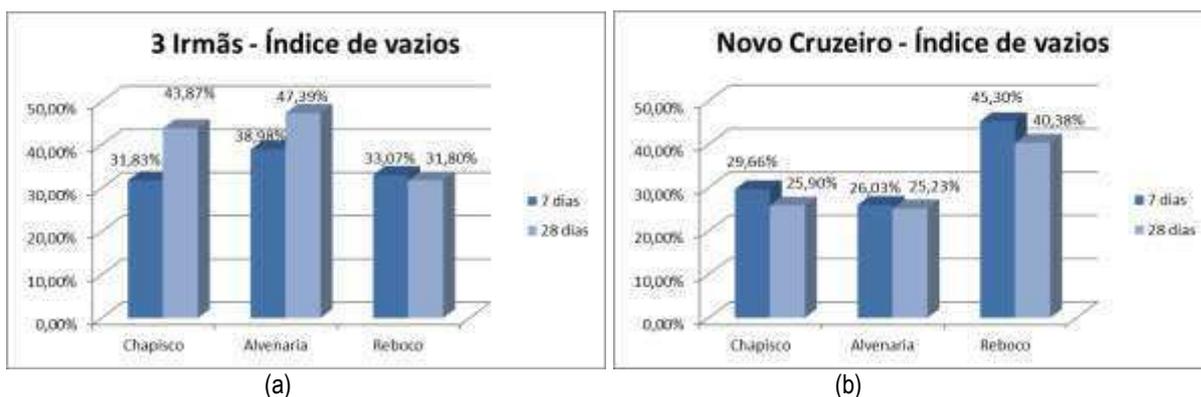
Figura 16 - Resultado do índice de vazios

Para o conjunto Três Irmãs percebe-se uma redução no índice de vazios no chapisco e reboco, aos 28 dias, comparados à alvenaria, isso é em decorrência da presença do reboncal na argamassa da alvenaria, que aumentará o consumo de água aumentando também o índice de vazios, o mesmo ocorre com a argamassa do reboco do Conjunto Habitacional Novo Cruzeiro, que possui a cal em seu traço.

A Figura 17 (a e b) mostra os resultados obtidos com relação ao ensaio de índice de vazios das argamassas analisadas, após 7 e 28 dias de cura.

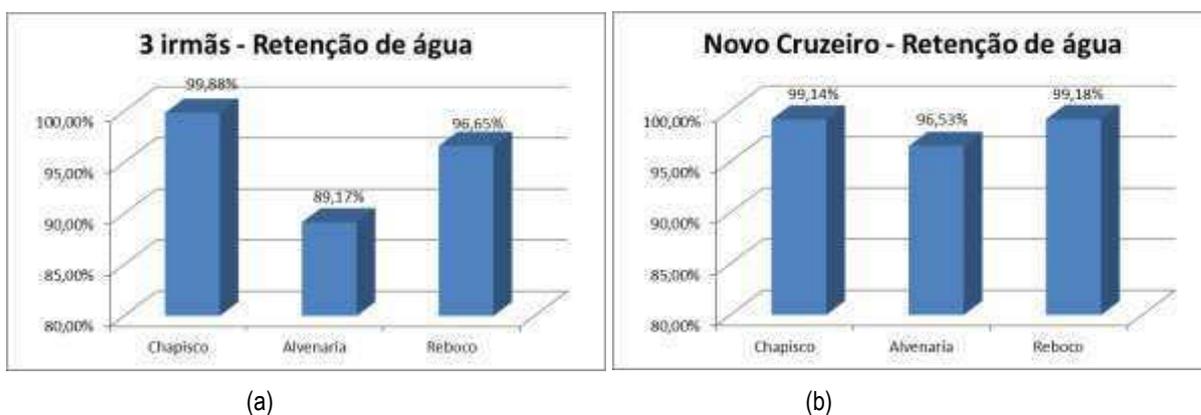
Os valores encontrados no ensaio de retenção de água das argamassas dos conjuntos habitacionais estudados apresentaram resultados significativamente altos, atingindo pouco menos de 100% de retenção, podendo ser observado na Figura 18 (a e b).

Figura 17 - Resultados da retenção de água

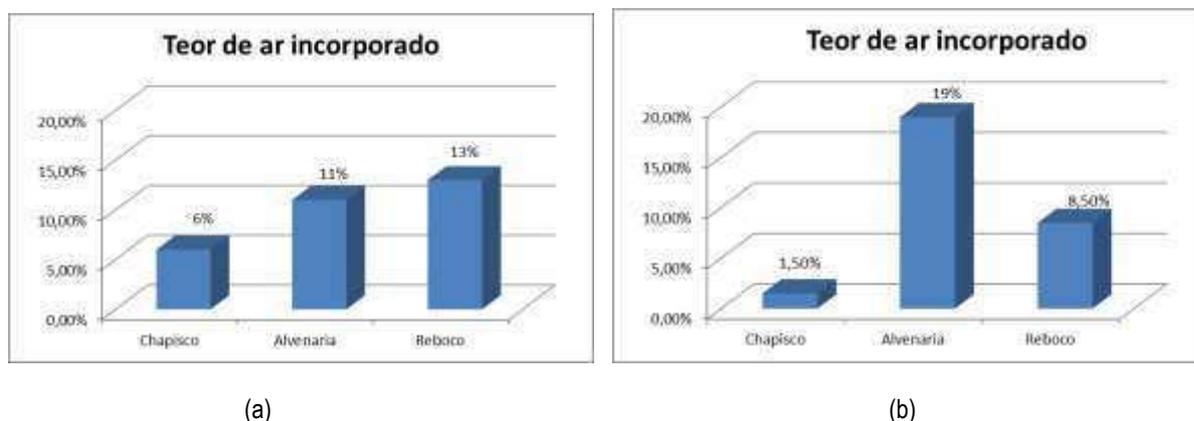
Figura 18 - Resultados do teor de ar incorporado

Observa-se que no Conjunto habitacional Novo Cruzeiro, que a argamassa para alvenaria, apresentou maior porcentagem, provavelmente devido a areia utilizada na composição, que difere em

granulometria da areia usada pelas outras duas argamassas. O massame utilizado na alvenaria possui diâmetro máximo de 0,6 mm, enquanto que a areia utilizada na composição do chapisco e reboco apresenta diâmetro máximo de 4,8 mm. O mesmo fato ocorre no Conjunto Habitacional Três Irmãs, onde a menor granulometria foi encontrada na composição do reboco, e este apresenta maior porcentagem de ar incorporado comparado à alvenaria e ao chapisco do mesmo conjunto.

Através da Figura 19 (a e b) podem-se observar os resultados do ensaio de teor de ar incorporado presentes nas argamassas estudadas.

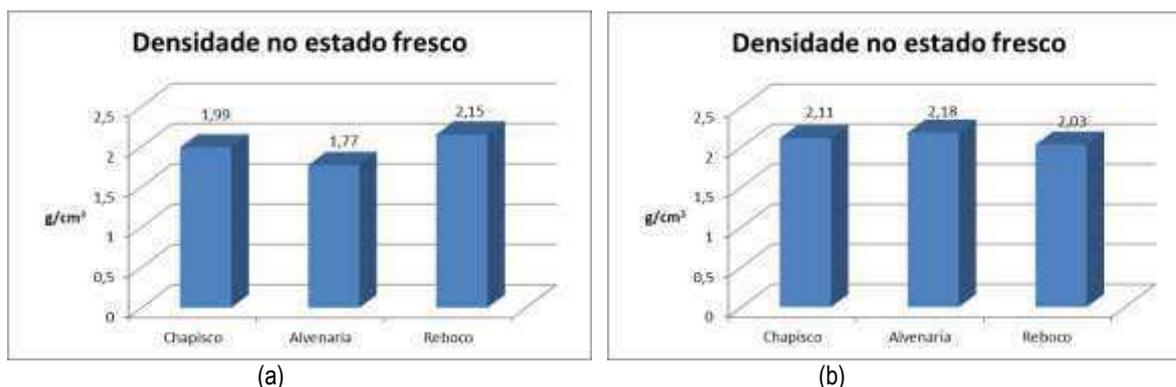
Figura 19 - Resultados da densidade no estado fresco

A densidade no estado fresco foi menor no reboco, comparado à alvenaria e ao chapisco no conjunto habitacional Novo Cruzeiro. Este fato pode ser explicado pela presença do reboncal na composição, como explicado acima nos resultados de densidade no estado endurecido e no ensaio de índice de vazios. O mesmo sendo justificado na alvenaria do Conjunto Habitacional Três Irmãs.

Na Figura 20 (a e b) estão apresentados os resultados do ensaio de densidade de massa no estado fresco das argamassas dos conjuntos habitacionais estudados.

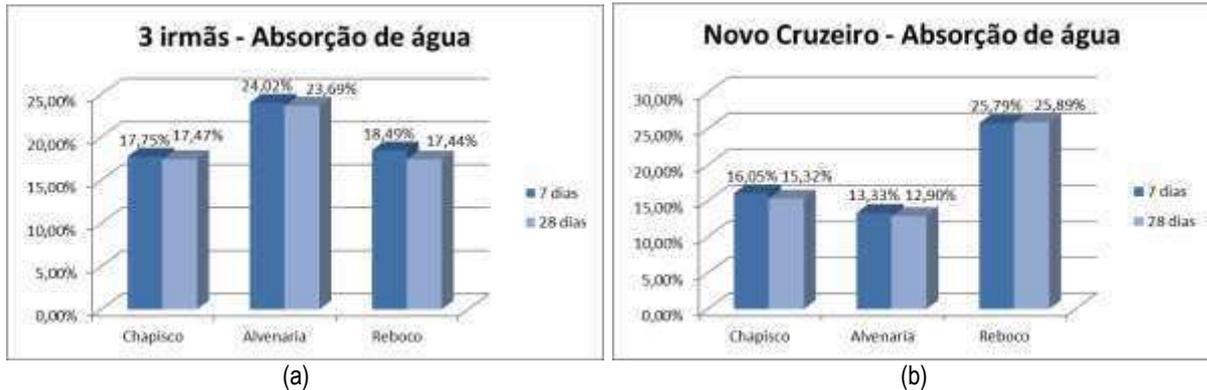
Figura 20 - Resultados de absorção de água

No conjunto habitacional Três Irmãs temos uma tênue redução na absorção de água do chapisco e do reboco o mesmo não observamos na alvenaria devido a presença do reboncal na sua composição. No conjunto habitacional novo cruzeiro pode-se observar uma leve redução na absorção de água pelo chapisco e pela alvenaria do decorrer do tempo. O mesmo não observa-se no reboco devido a presença do reboncal em sua composição.

Os resultados do ensaio de absorção de água é apresentado abaixo, no gráfico da Figura 21 (a e b), o ensaio foi realizado aos 7 e 28 dias de cura.

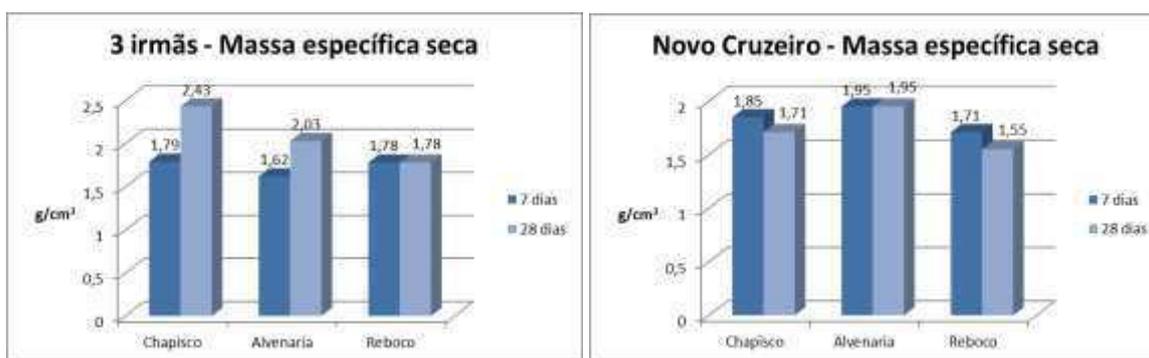
Figura 21 - Resultados de massa específica seca

Na Figura 22(a e b) e 23 (a e b) observamos os resultados do ensaio da massa específica seca e massa específica real das argamassas estudadas.

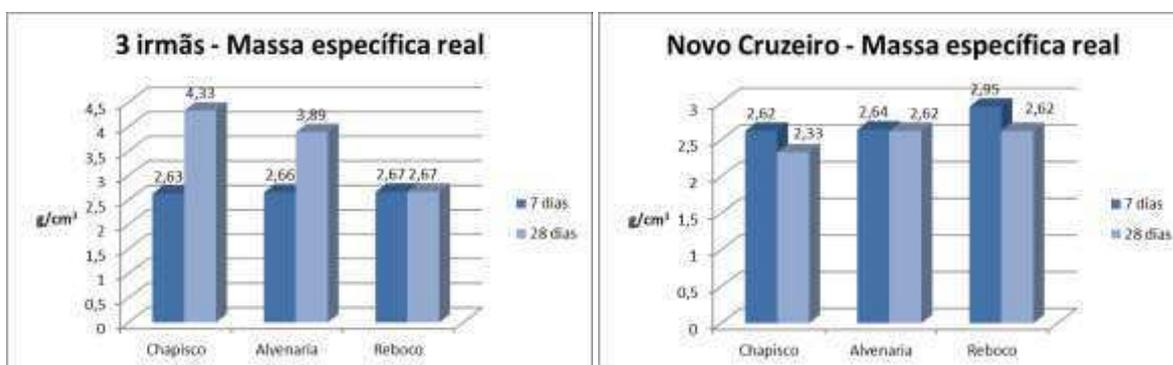
Figura 22 - Resultados de massa específica real

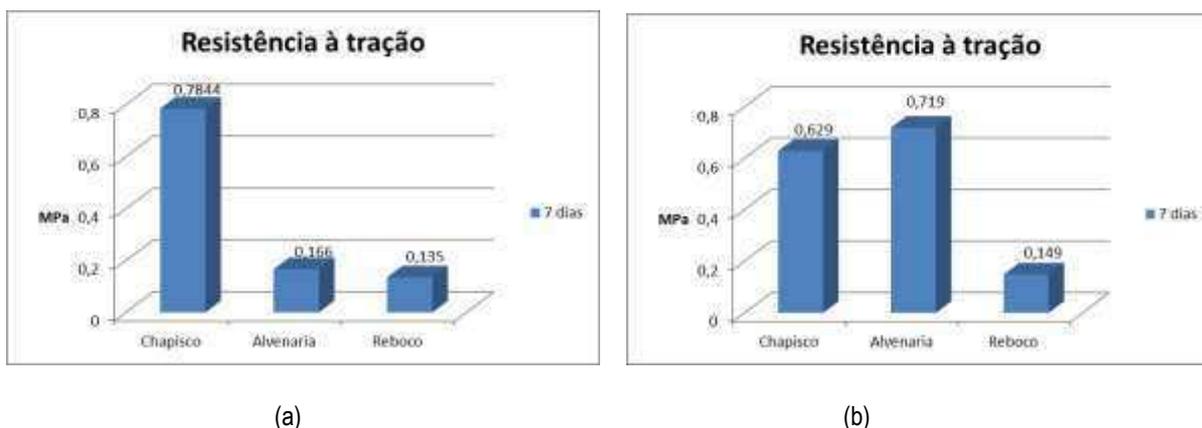
Figura 23 - Resultados de tração por compressão diametral

Percebe-se que com o aumento do teor de água, temos uma diminuição da resistência à tração, provavelmente devido ao aumento do índice de vazios.

A Figura 24 (a e b) mostra os resultados obtidos com relação ao ensaio de resistência à tração dos conjuntos habitacionais estudados.
