**ESTUDO DE TRÁFEGO E ANÁLISE DA ATUAL SITUAÇÃO VIÁRIA EM
INTERSEÇÃO LOCALIZADA NO MUNICÍPIO DE SÃO BENTO-PB**

Trabalho de Conclusão de Curso, apresentado à Unidade Acadêmica de Ciências e Tecnologia Ambiental da Universidade Federal de Campina Grande, como parte dos requisitos necessários para obtenção do título de Engenheiro Civil.

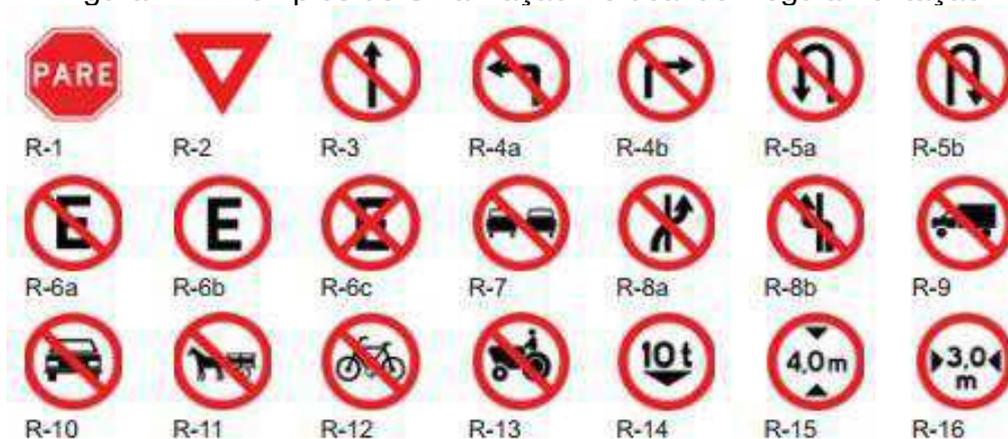
Figura 1 – Exemplos de Sinalização Vertical de Regulamentação

De acordo com CONTRAN (2007), no Manual de Sinalização Vertical de Regulamentação, existem 51 sinais de regulamentação, esse tipo de sinalização se caracteriza pelo uso das cores vermelha, branca e preta, conforme exemplos apresentados na Figura 1.

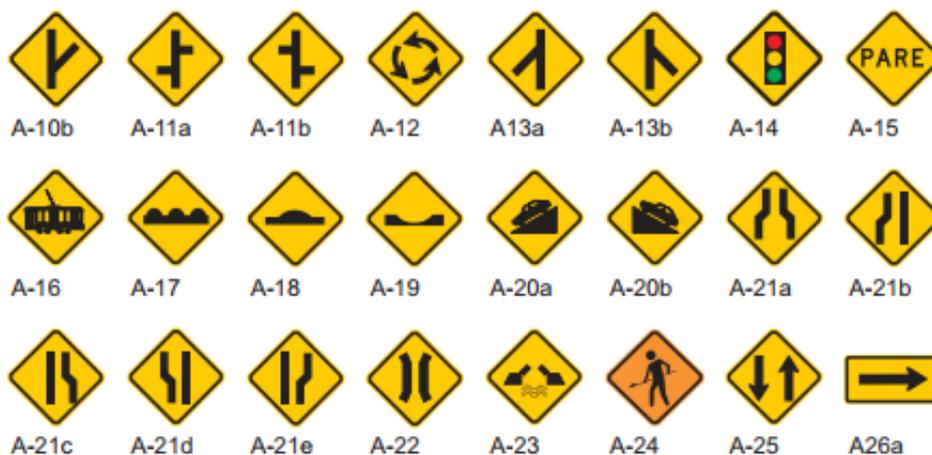
Figura 2 – Exemplos de Sinalização Vertical de Advertência

A sinalização de advertência se destaca pelas cores: amarela e preta, com exceções em situações específicas, a forma padrão é a quadrada e uma das diagonais deve ficar na posição vertical, existem exceções também na sinalização de obras, em que há o uso da cor laranja no fundo e na orla externa, como os modelos da Figura 2.

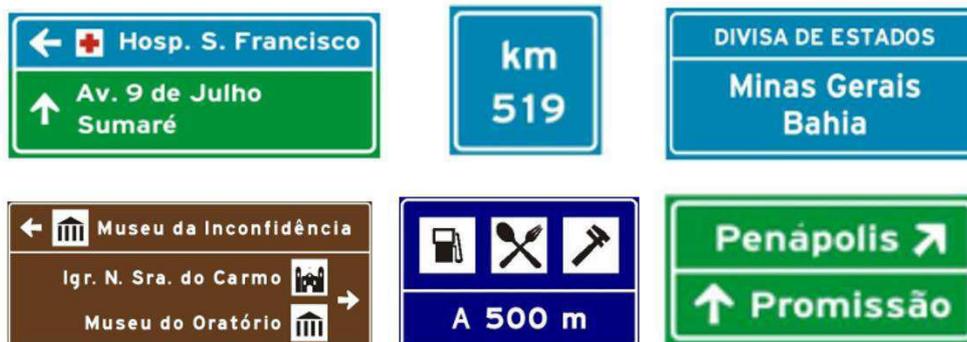
Figura 3 – Exemplos de Sinalização Vertical de Indicação

A sinalização vertical de indicação está dividida em grupos conforme sua finalidade, podendo ser de identificação, orientação de destino, educativas, serviços auxiliares, atrativos turísticos e de postos de fiscalização. A sinalização de indicação pode ser observada na Figura 3.

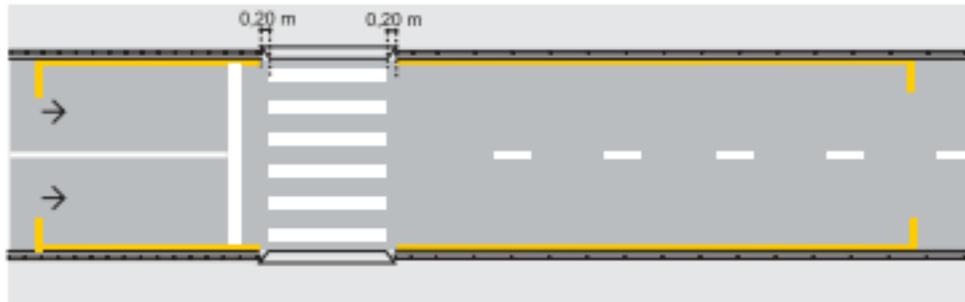
Figura 4 – Exemplo de Sinalização Horizontal

Segundo o CONTRAN (2007), a sinalização horizontal pode ser classificada quanto a sua função, como, complementação dos sinais verticais, ordenar o fluxo de pedestres, canalizar o fluxo de veículos, regulamentar casos pressupostos no CTB, bem como guiar os deslocamentos dos veículos conforme as características físicas da via, como, topografia, geometria e obstáculos. A Figura 4 traz um exemplo de desse tipo de sinalização.

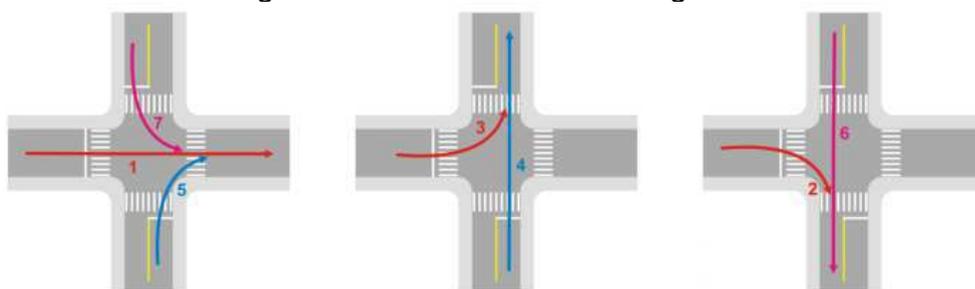
Figura 5 – Movimentos Convergentes

Movimentos convergentes são aqueles que possuem origem de diferentes aproximações na interseção, porém apresentam o mesmo destino.

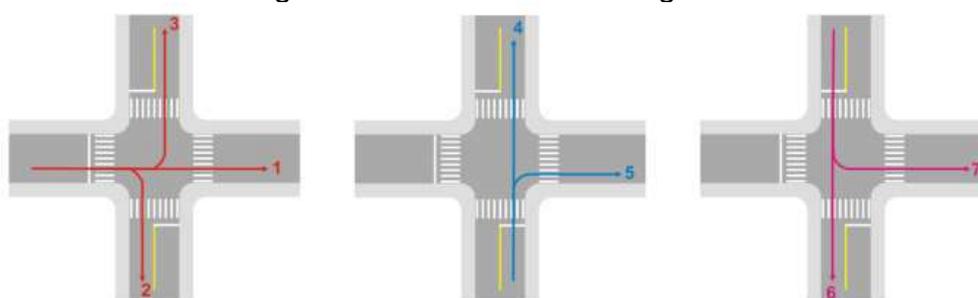
Figura 6 – Movimentos Divergentes

Os movimentos divergentes possuem sua origem na mesma aproximação da via e têm destinos diferentes.

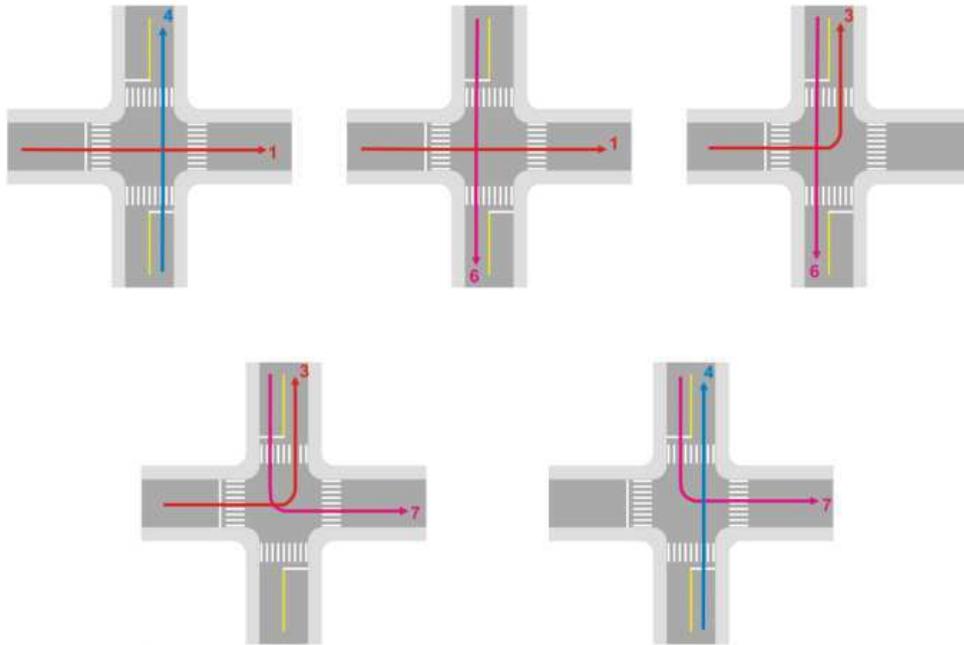
Figura 7 – Movimentos Interceptantes

Os interceptantes tem sua origem em diferentes aproximações e em algum momento se cruzam dentro da área de conflito.

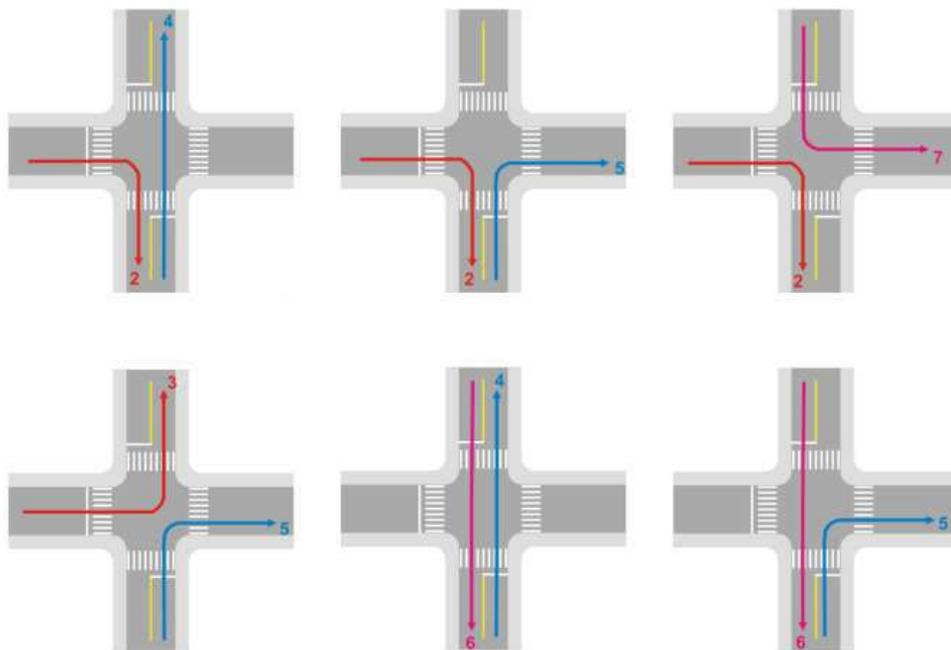
Figura 8 – Movimentos Não-Interceptantes

Movimentos não-interceptantes dizem respeito aqueles que não se encontram em nenhum ponto dentro da via.

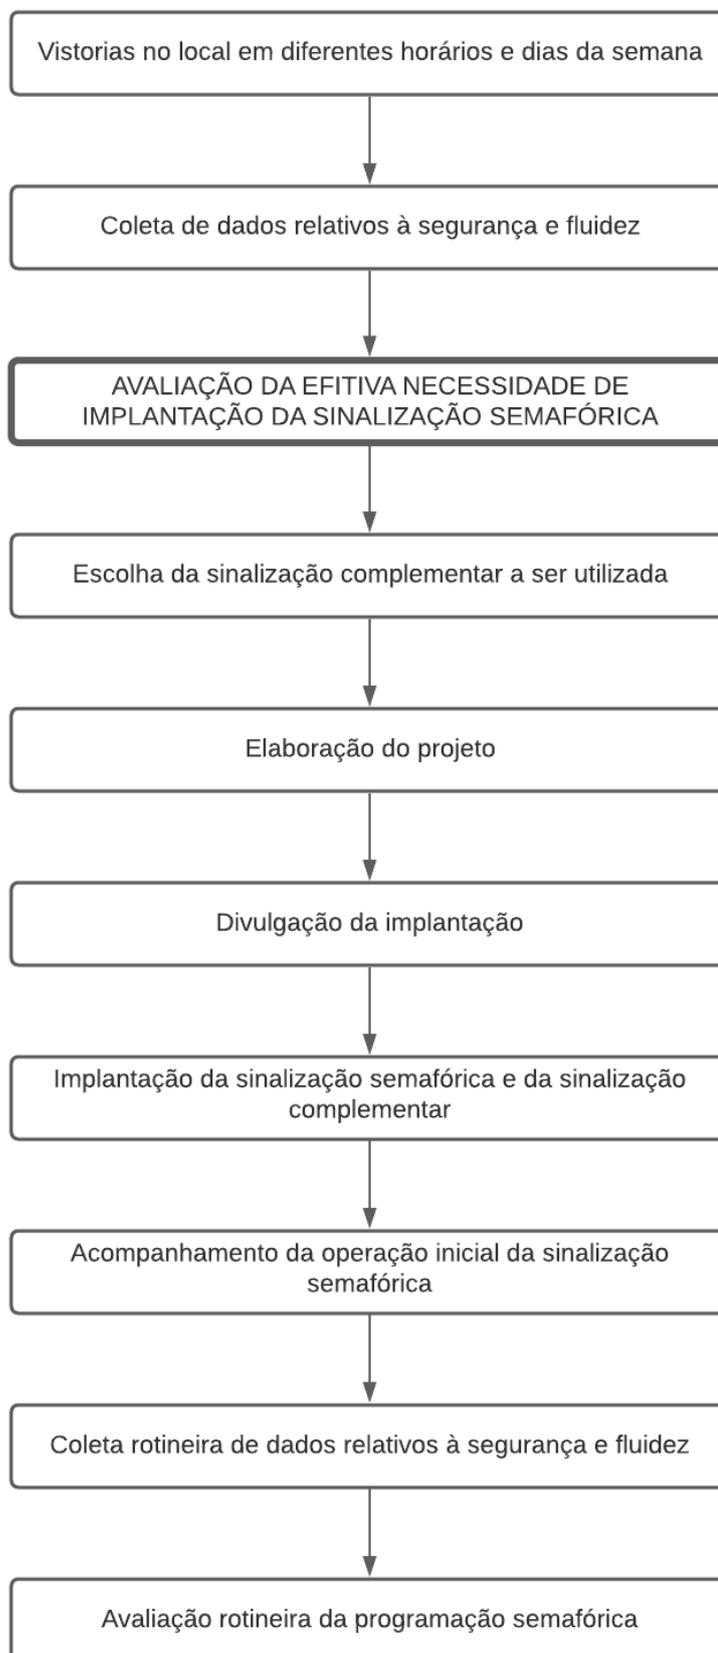
Fluxograma 1 – Etapas da Implantação e avaliação da sinalização semafórica

Com a finalidade de estudar a necessidade de implantação semafórica e avaliar sua eficácia posteriormente a sua inserção, o Conselho Nacional de Trânsito elaborou o manual sinalização semafórica, que traz todas as etapas e procedimentos fundamentais a serem seguidos para embasar a escolha pela semaforização. Essas etapas podem ser observadas no Fluxograma 1.

Inicialmente para a análise da efetiva necessidade de implantação da sinalização semafórica, destacada no Fluxograma 1 é levado em consideração se o local de estudo para sinalização está ou não em fase de projeto, posteriormente é definida o tipo de abordagem a ser adotada, podendo ser veicular ou pedestre.

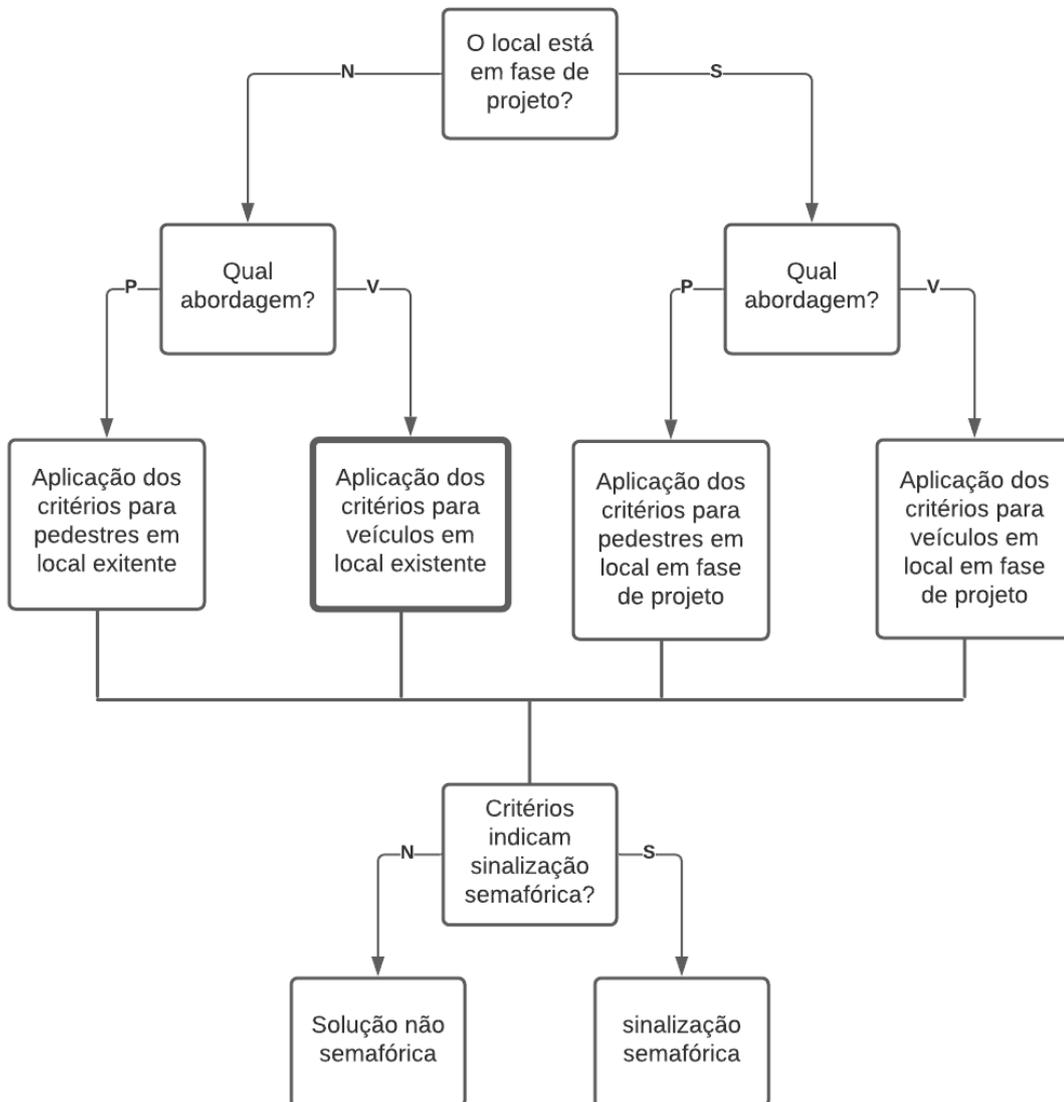
Fluxograma 2 – Etapas da Implantação Semafórica

Está explicita de forma detalhada no Fluxograma 2 as fases para execução do estudo de implantação semafórica.

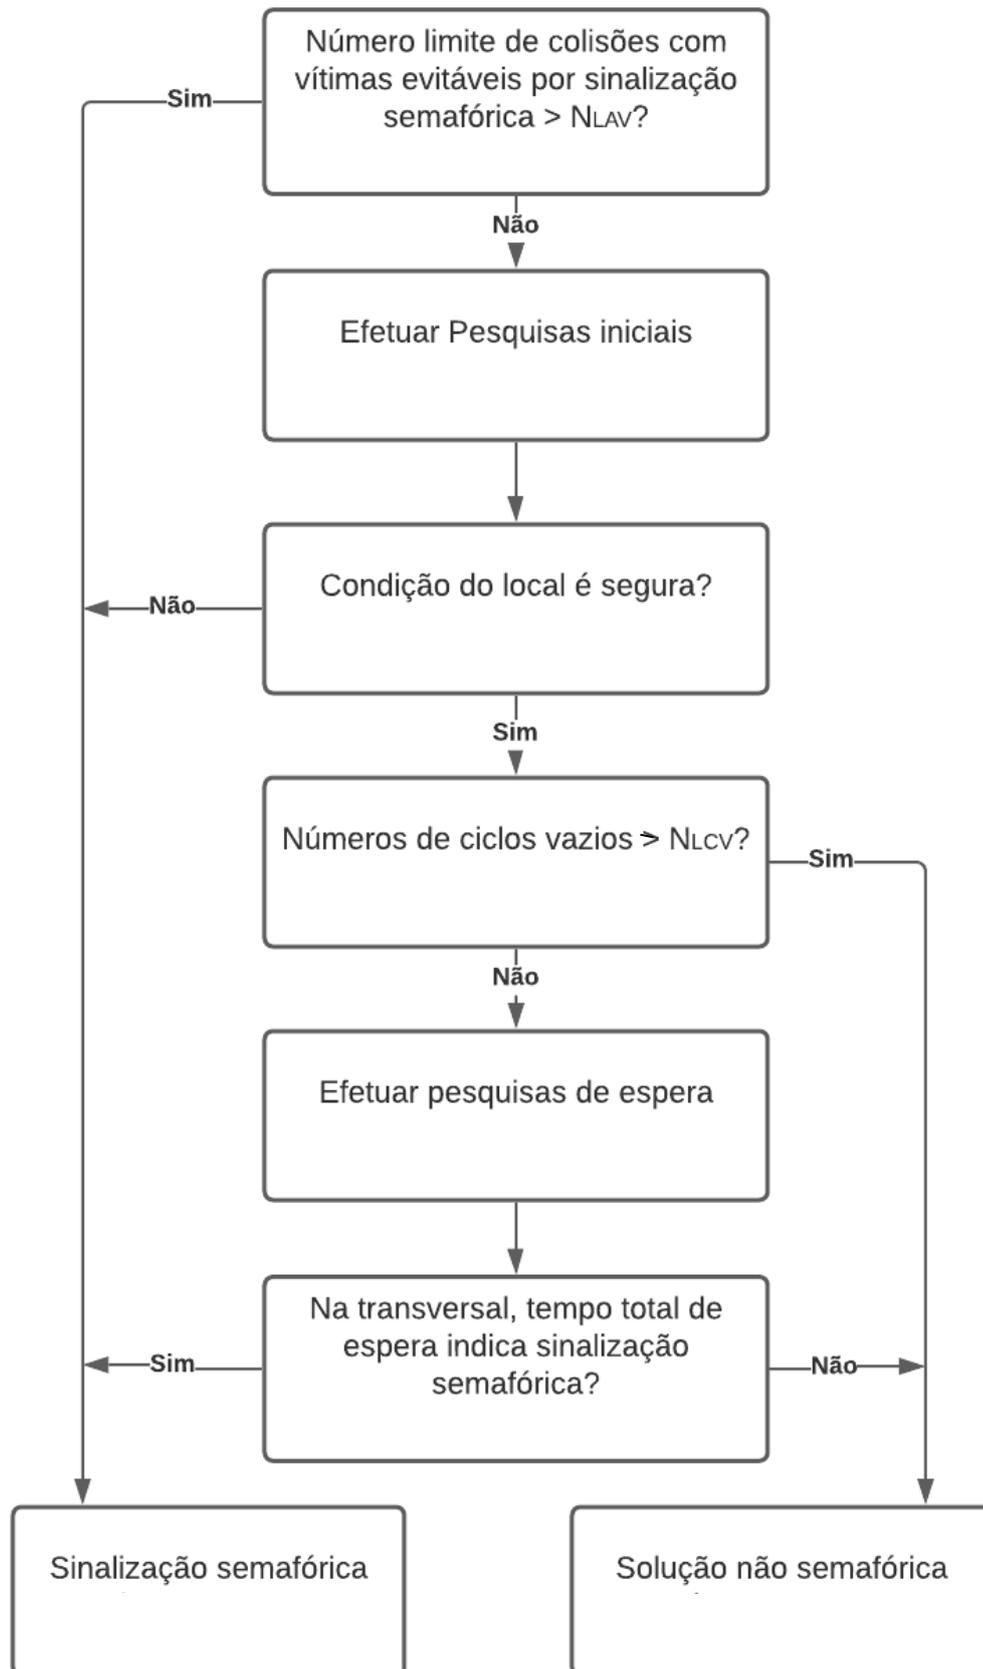
Fluxograma 4 – Abordagem Veicular em Local Existente

Levou-se em consideração que o local não está em fase de projeto, definiu-se a abordagem veicular a ser tratada, mesmo escolhendo a abordagem de veículos como sendo o cerne do estudo da semaforização, também foi analisado a circulação de pedestres no estudo dos movimentos.

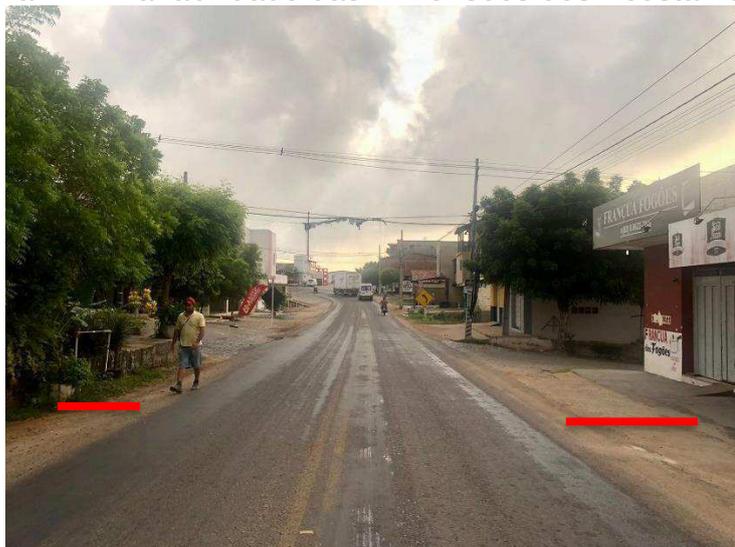
Figura 14 – Variabilidade das Dimensões dos Acostamentos

Foi constatado que o cruzamento em alguns trechos não possui acostamento, como observado na Figura 14 e Figura 15, o acostamento para vias arteriais deve corresponder a no mínimo 2,00 metros, conforme o manual de projeto de travessias urbanas do DNIT (2010). Desse modo, as áreas destinadas ao acostamento devem ser adequadas pelo menos à largura mínima.

Além das sugestões apresentadas, para comportar o volume de veículos de maneira segura e condizente com sua capacidade, a geometria das vias precisa ser melhorada. Nos locais em que as dimensões do acostamento são deficientes, é fundamental que seja realizada a sua adequação, além da correção dos defeitos presentes no pavimento.

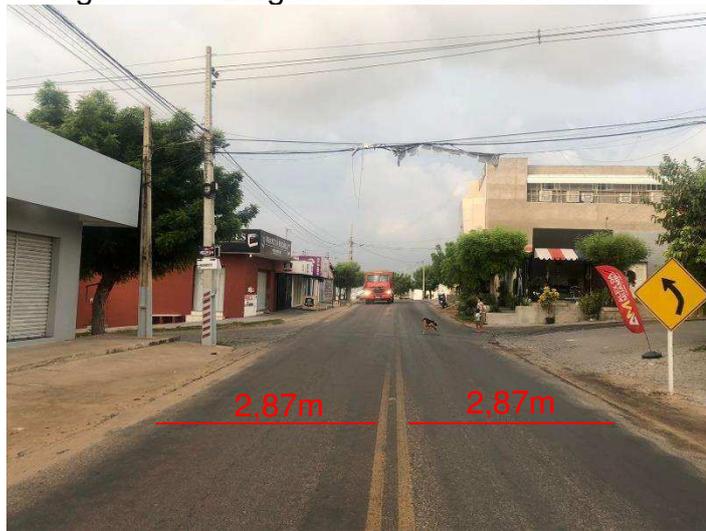
Figura 15 – Largura da Faixa de Rolamento

largura. Não foi possível identificar a largura das faixas de rolamento dessas avenidas, pois as mesmas não possuem pavimento do tipo asfáltico e conseqüentemente não há marcações horizontais que separem os fluxos de veículos. A Figura 15 expõe para melhor visualização a largura das faixas de rolamento.

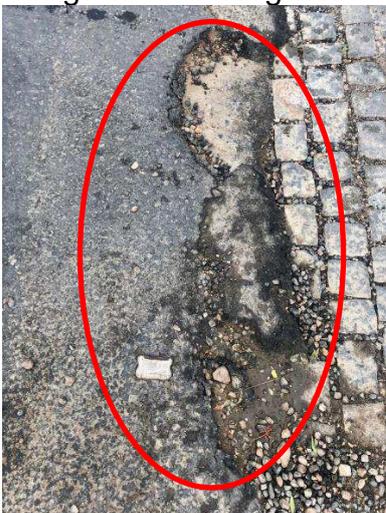
Analisando a geometria da via foi constatado a presença de defeitos visuais no pavimento, esses problemas na superfície do pavimento devem ser solucionados mediante estudos especializados, visando a solução mais adequada.

Esses defeitos podem ser observados na Figura 16 (Desgaste), Figura 17 (Escorregamento) e Figura 18 (Exsudação).

Figura 16 – Desgaste

Esses defeitos foram identificados seguindo a NORMA DNIT 005/2003 – TER: Defeitos nos pavimentos flexíveis e semirrígidos, toda a terminologia apresentada nessa norma foi fundamental na percepção dos defeitos observados e sua caracterização.

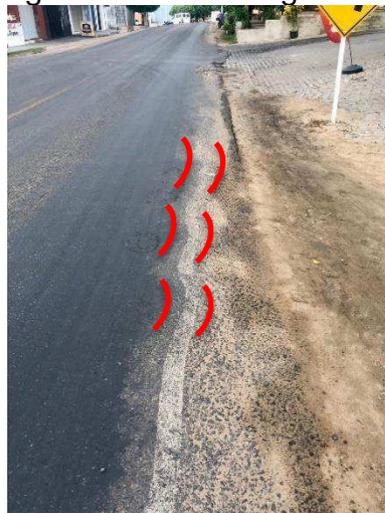
Figura 17 – Escorregamento

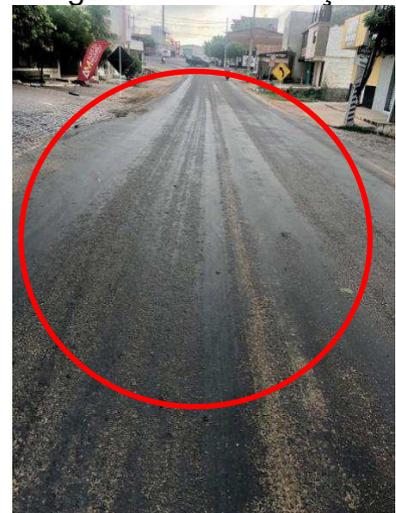
Figura 18 – Exsudação

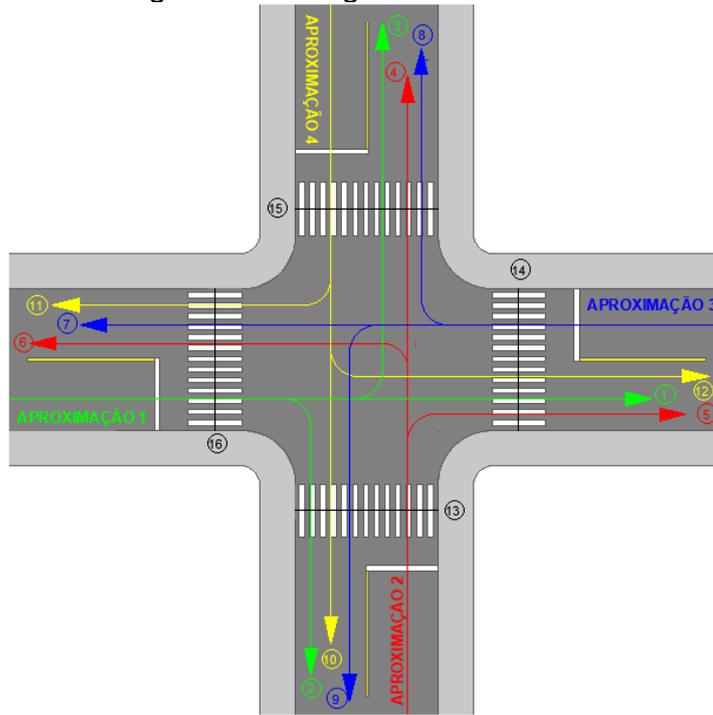
Figura 19 – Diagrama de Conflitos

A representação desses conflitos fornece os principais pontos que devem ser controlados na interseção, para melhor compreensão esses conflitos de pedestres e veículos foram evidenciados no Quadro 2, cada conflito existente foi classificado levando em consideração sua origem e seu destino em cada aproximação e podem ser observadas no Quadro 3.

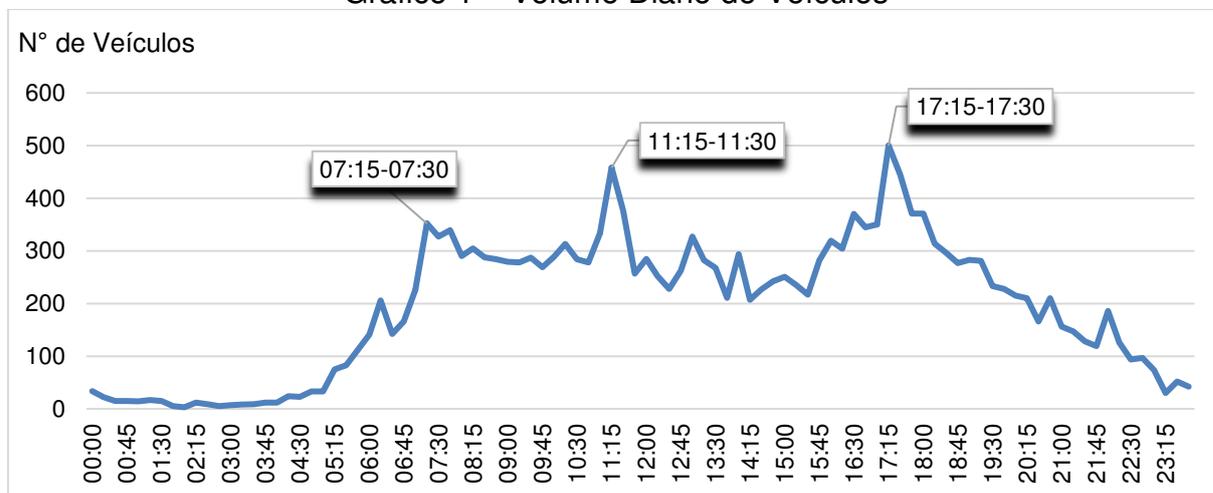
Gráfico 1 – Volume Diário de Veículos

A contagem volumétrica global foi realizada durante um período de 24 horas, foi levantada a quantidade de veículos que passavam na interseção em intervalos de 15 minutos e assim pôde-se identificar os períodos de maior volume de tráfego no cruzamento. O volume diário total na interseção foi de 18.774 veículos. O Gráfico 1 exibe a quantidade de veículos que passaram pela interseção destacando os momentos de maior intensidade volumétrica.

Observa-se que o intervalo com o maior volume de veículos foi durante o intervalo das 17h15 às 17h30, com um total de 500 veículos. Esse horário corresponde ao momento em que a população operária está voltando dos seus pontos de trabalho para suas residências, como também é o momento em que os alunos estão voltando das escolas, portanto esse foi definido como o momento de pico da tarde.

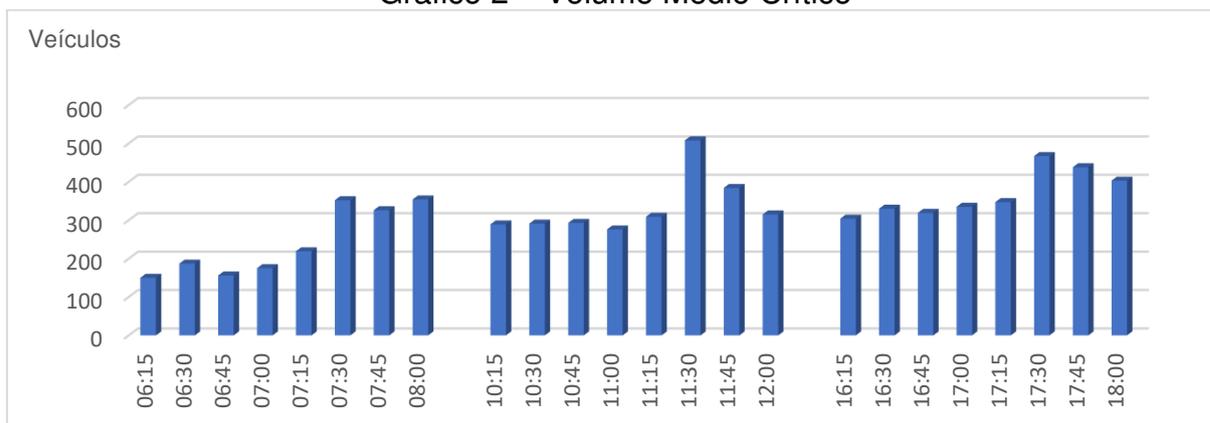
Gráfico 2 – Volume Médio Crítico

O intervalo de 15 minutos que apresenta o maior volume ocorre no pico do almoço, no entanto para definição da hora-pico é considerado o maior somatório de 4 intervalos consecutivos de cada momento crítico. Observando o Gráfico 2 e as tabelas do Apêndice D, a hora pico ocorre das 17h00 às 18h00, apresentando um volume de 1655 veículos, enquanto a hora de pico do almoço mesmo com o maior intervalo de pico apresenta apenas de 1516 veículos das 11h00 às 12h00.

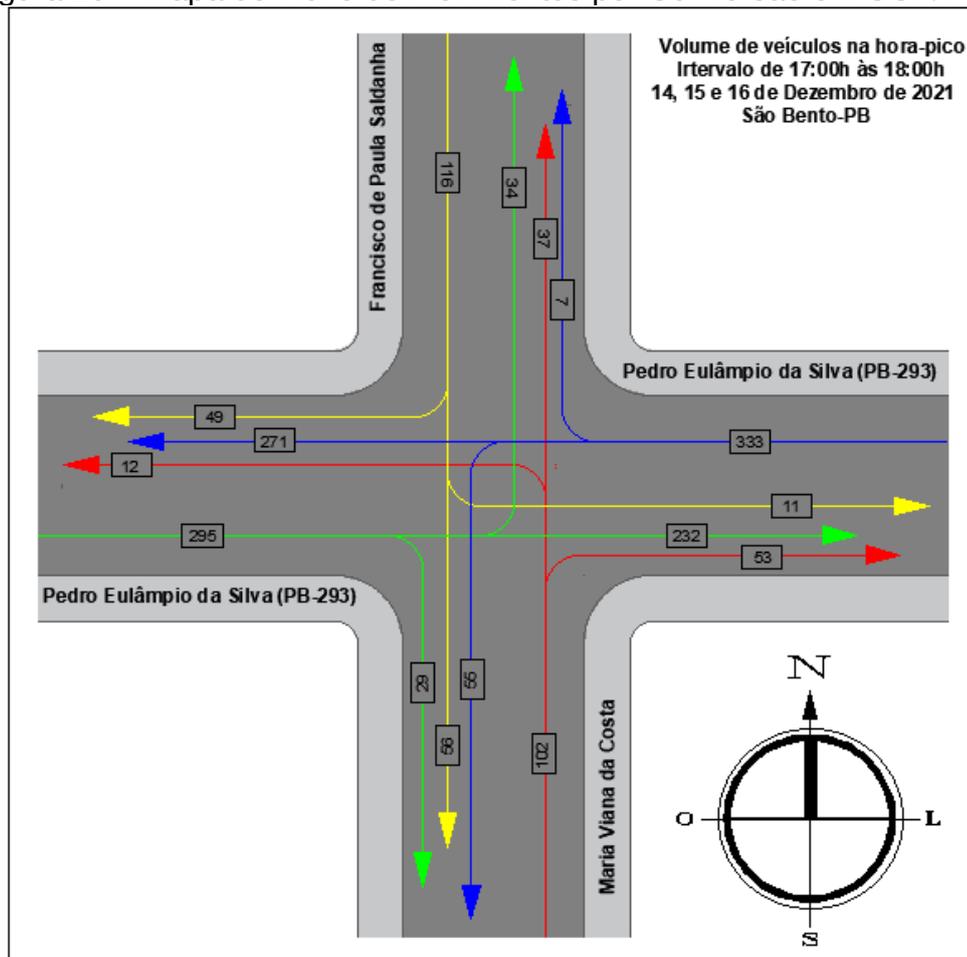
Figura 20 – Mapa do Fluxo de Movimentos por Conversão em UCP/Hora

Com a análise do mapa é possível verificar que a via principal é a Pedro Eulâmpio da Silva por apresentar o maior volume de fluxo de veículos, cerca de 628 UCP's, as vias Maria Viana da Costa e Francisco de Paula Saldanha são as secundárias por apresentar menor volume de tráfego, estimados em 218 UCP's.

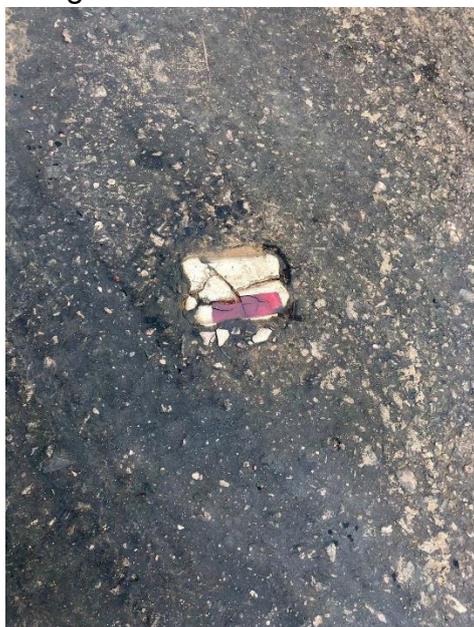
Com a análise da segurança local, notou-se que a sinalização horizontal é deficiente, pois conta apenas com linhas de divisão de fluxo e essas em alguns trechos não existem mais. Não há faixa de pedestres em nenhuma das vias, fazendo os pedestres cruzarem a interseção aleatoriamente, aumentando o risco de acidentes. Não existe indicadores de movimentos permitidos, algumas tachas refletivas encontram-se quebradas, não cumprindo com sua função. As Figuras 21, 22, 23 e 24 apresentam essas deficiências.

Figura 21 – Tacha Avariada

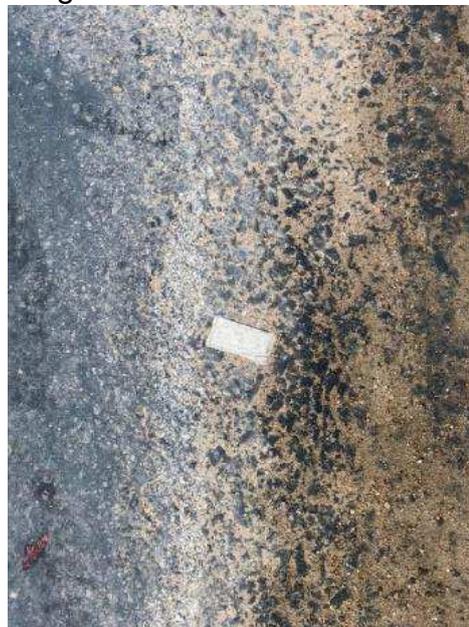
Figura 22 – Tacha Danificada

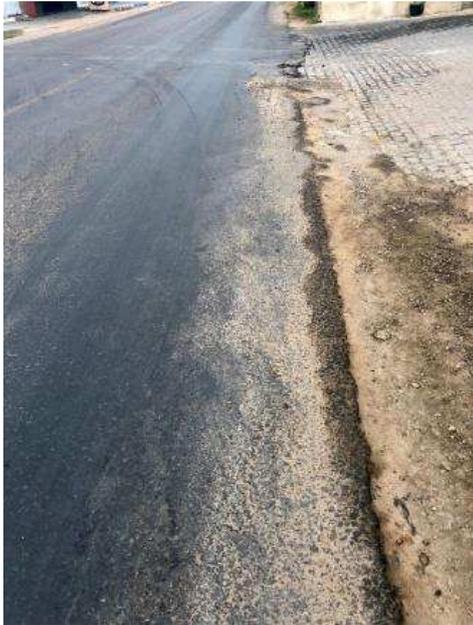
Figura 23 – Linha de Bordo

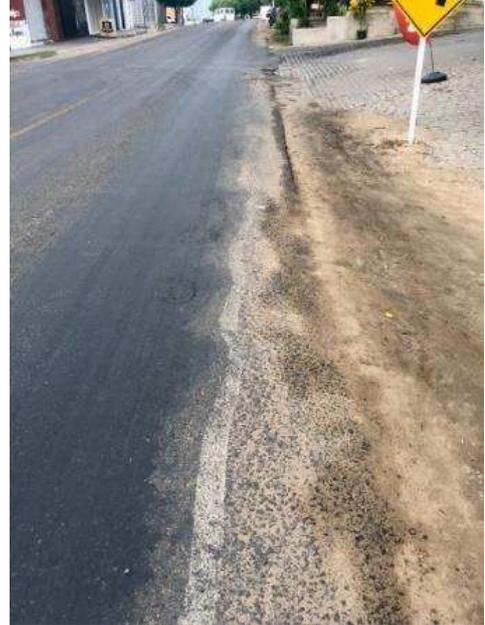
Figura 24 – Linha de Bordo Irregular

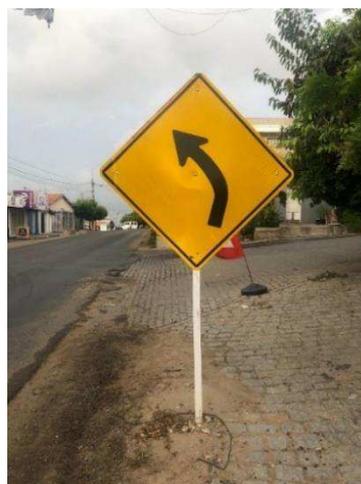
A sinalização vertical também é deficitária, existe uma placa com indicação de curva a esquerda, localizada muito próxima a via, dentro da área que deveria ser destinada ao acostamento, essa mesma placa compromete a Inter-visibilidade do motorista que atravessa o cruzamento vindo da via Francisco de Paula Saldanha. Essas deficiências podem ser observadas na Figura 25.

Figura 25 – Placa de Indicação de Curva a Esquerda

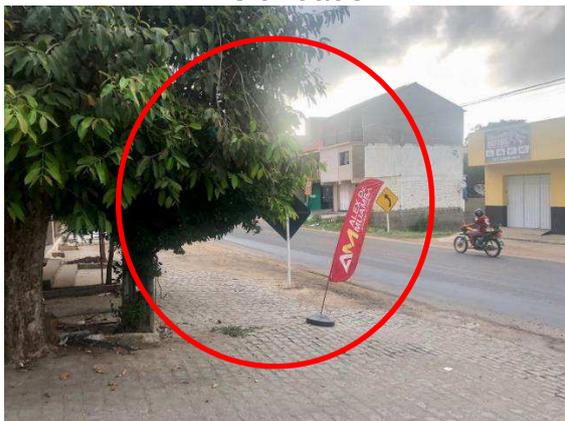
Existem alguns elementos que atrapalham a visibilidade dos motoristas, vindo da avenida Francisco de Paula Saldanha em sentido a Maria Viana da Costa há a

presença de árvores que dificultam a visibilidade dos condutores, para quem vem na Pedro Eulâmpio da Silva com sentido a Francisco de Paula Saldanha, também tem sua visibilidade comprometida com a presença de árvores muito próximas a via, como podem ser observadas nas figuras 26 e 27.

Figura 26 – Interferência na Visibilidade

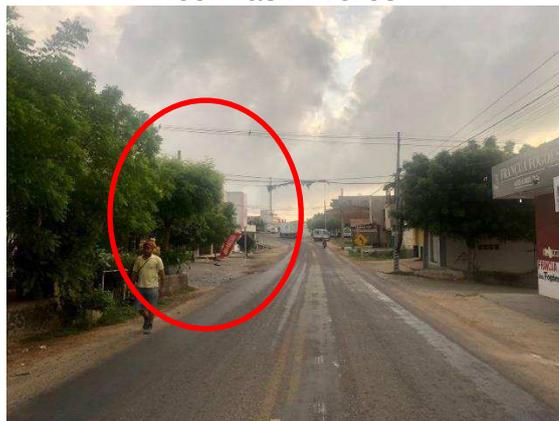
Figura 27 – Visibilidade Comprometida com as Árvores
