**A INACESSIBILIDADE PARA PESSOAS COM CEGUEIRA:
UM OLHAR PARA DOIS PARQUES URBANOS DE CAMPINA
GRANDE - PB**

**Trabalho de Conclusão Curso (Artigo)
apresentado ao Curso de Geografia do
Centro de Humanidades da Universidade
Federal de Campina Grande, como
requisito parcial para obtenção do título
de Licenciado em Geografia.**

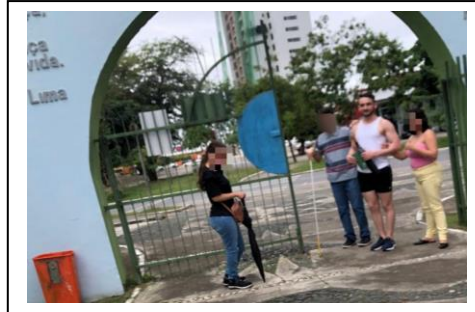
Figura 3 - Portão da entrada principal do Parque da Criança

Como também, verificamos que o portão de entrada do Parque da Criança não possui sinalização para a entrada das pessoas com cegueira (Figuras 3).

Audiodescrição: Em primeiro plano pessoas entrando pelo portão do Parque da Criança. Há uma parede azul do lado esquerdo. Um dos lados do portão encontra-se fechado. Ao fundo um prédio branco e árvores.

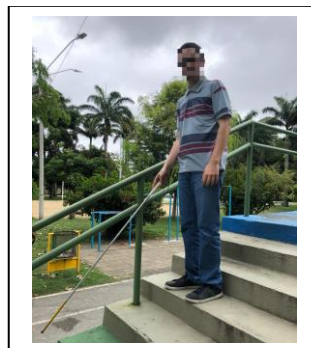
Figura 4 – Escadaria no Parque da Criança

Ao adentrarmos no local foram observados outros aspectos que não propiciam a acessibilidade para a pessoa cega, isto porque para ir do estacionamento até outras partes do parque há uma escada, mas ela não possui elementos que garantam a segurança das pessoas com cegueira. Na figura 4 é possível observar a escada com as condições descritas.

Audiodescrição: Em primeiro plano pessoa cega com bengala direcionada para frente em uma escadaria. Ao fundo árvores. A escadaria possui um corrimão verde.

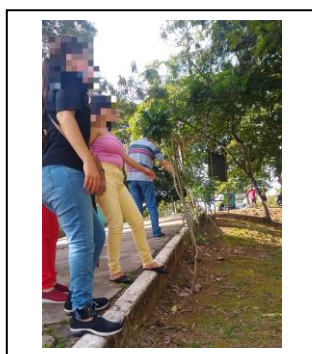
Figura 6 – Rampa no Parque da Criança

Identificamos que tal escadaria torna-se inviável para que a pessoa com cegueira possa ter acesso as outras áreas do parque. Contudo, do outro lado do estacionamento existe uma rampa (Figura 6) que dá acesso a esses locais, no entanto verificamos que também não segue às normas dispostas na NBR 9050.

Audiodescrição: À esquerda da imagem três pessoas cegas estão trafegando sobre uma rampa. Do lado direito há um meio fio sem guarda-corpo com um desnível formado por solo com uma descida. Ao fundo existem árvores.

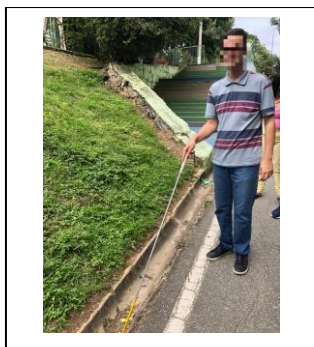
Figura 7 – Canaletas na pista de caminhada do Parque da Criança

peças com cegueira, pois possui um desnível sem nenhuma barreira de segurança e também nenhuma sinalização de alerta, como mostra a figura 7.

Audiodescrição: Do lado esquerdo da imagem uma área inclinada com plantas rasteiras. Ao centro canaleta de água e pessoa cega, com bengala, em cima da pista de corrida, apontando para a canaleta. Ao fundo

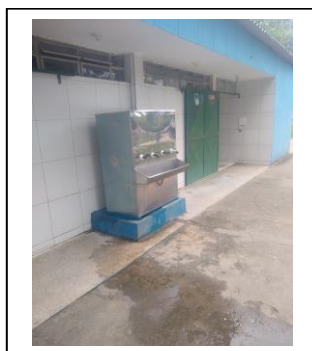
Figura 9 – Entrada do banheiro no Parque da Criança.

Outra dificuldade apontada pelos participantes da pesquisa foi referente à falta de sinalização indicando os locais dos banheiros e também a falta de acessibilidade dentro desses ambientes (Figura 9). Caso na entrada do parque houvessem os planos ou mapas táteis sobre esses espaços, a pessoa com cegueira poderia se orientar sobre a localização destes objetos geográficos. Além disso, em uma rota acessível é indispensável que haja a informação sobre a localização desses ambientes.

Audiodescrição: Na parte central da imagem piso molhado. Do lado esquerdo bebedouro junto a uma parede branca. Na parte final da parede há uma porta verde que dá acesso ao banheiro.

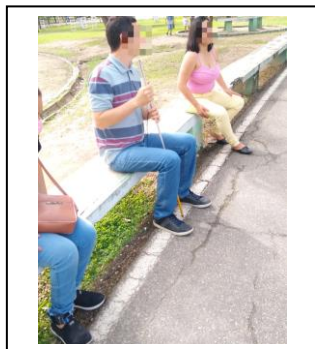
Figura 10 – Pessoas sentadas em um banco no Parque da Criança

Outro aspecto apontado que dificulta a utilização e locomoção foram os bancos que estão dispostos ao lado da pista de caminhada no referido parque. Não há nenhuma sinalização nestes locais (Figura 10).

Audiodescrição: Do lado esquerdo da imagem pessoas cegas sentadas em um banco de alvenaria. Do lado direito pista de caminhada. Ao fundo solo e gramas.

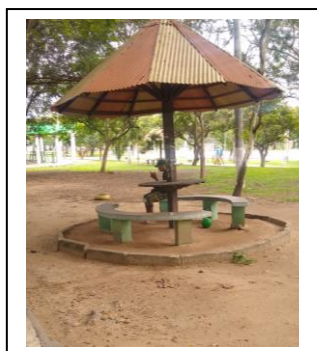
Figura 11 – Mesa com bancos para alimentação em quiosque

As mesas para refeições presentes nos quiosques (Figura 11) não possuem sinalização e são rodeadas por meio fio. Como também, as lanchonetes (Figura 12) não são acessíveis para a pessoa com cegueira, indo de desencontro ao estabelecido na NBR 9050.

Audiodescrição: Ao centro quiosque com uma mesa redonda de madeira com bancos de alvenaria ao seu redor. Ao fundo, árvores e grama.

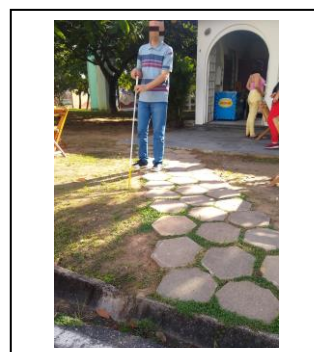
Figura 12 – Acesso a uma das lanchonetes no Parque da Criança

Audiodescrição: Na parte central superior da imagem pessoa cega com bengala caminhando sobre uma passagem pavimentada, possuindo grama no seu lado esquerdo. Na parte central inferior há uma canaleta de água. Ao fundo árvores e lanchonete.

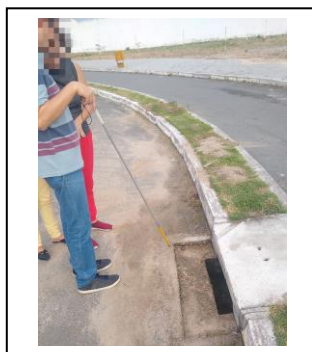
Figura 13 – Bueiro aberto na pista de caminhada do Parque da Liberdade

Contudo, na pista de caminhada do referido parque existem alguns trechos que apresentam situações de risco para a locomoção da pessoa cega, como por exemplo trechos molhados e com alguns buracos, além de bueiros sem nenhuma proteção (Figura 13).

Audiodescrição: Do lado esquerdo da imagem duas pessoas na pista de caminhada. Uma das pessoas está com a bengala em direção a um bueiro presente na pista. Ao centro há uma divisão com meio fio e pequeno canteiro com grama, dividindo as duas pistas.

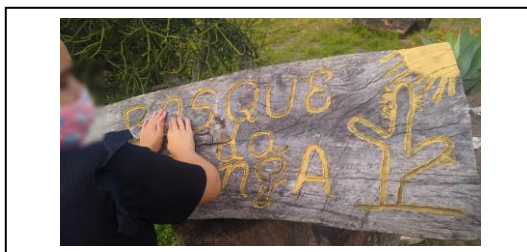
Figura 14 – Pessoa cega tateando placa de árvore talhado com a frase Bosque da Caatinga

No Parque da Liberdade existe um espaço denominado Bosque da Caatinga, onde estão plantadas algumas espécies desse bioma. Em cada uma delas existe uma placa indicando o nome da espécie e quem a plantou, mas em nenhuma das placas está contida informação em braile. Apenas em um tronco com o título do bosque é possível tatear e compreender o que está escrito, pois foi feito de uma forma que mantém as letras talhadas na madeira, como podemos observar na figura 14.

Audiodescrição: Do lado esquerdo da imagem pessoa cega tateando um tronco cortado de árvore em que está escrito Bosque da Caatinga, além do desenho de uma espécie de cactácea e o sol. As letras possuem pintura de cor amarela. Ao fundo vegetação da caatinga.

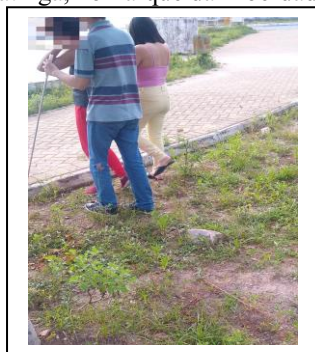
Figura 15 – Pessoas caminhando no Bosque da Caatinga, no Parque da Liberdade

Nesse trecho do parque os participantes puderam tatear as plantas para sentirem através do toque e do cheiro. Mas, o acesso ao local não permite uma locomoção com segurança, pois pra chegar até a parte central existe uma grande quantidade de plantas e rochas que dificultam a locomoção (Figura 15). No outro lado do bosque foi observado um terreno limpo que favoreceu o percurso (Figura 16).

Audiodescrição: Na parte superior esquerda da imagem três pessoas cegas caminham sobre um solo com vegetação e rochas em direção a um trecho pavimentado com meio fio.

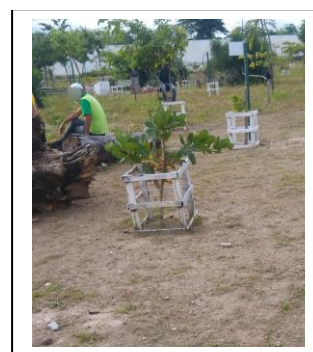
Figura 16 – Terreno limpo no Bosque da Caatinga, no Parque da Liberdade

Audiodescrição: Na parte central da imagem existem mudas de árvores plantadas e rodeadas por estrutura quadrada de madeira com cor branca. Há uma pessoa sentada no lado esquerdo num tronco de árvore. O terreno está limpo, sem vegetação e rochas.
