**UNIVERSIDADE FEDERAL DE CAMPINA GRANDE**

**Monitoramento e Diagnóstico de Isoladores Poliméricos  
Utilizando Processamento Digital de Imagens Termográficas**

*Dissertação apresentada à Coordenação do Programa de  
Pós-Graduação em Engenharia Elétrica da Universidade Federal de  
Campina Grande em cumprimento às exigências do Programa de  
Mestrado em Ciências no Domínio da Engenharia Elétrica.*

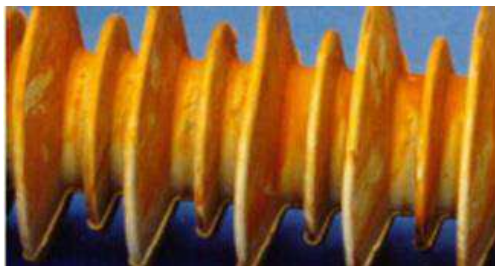
A mudança da cor base do revestimento pode ser causada pela oxidação, exposição à ultravioleta, contaminantes e/ou descargas parciais. Na Figura 5 é apresentada uma fotografia de um isolador com degradação tipo Mudança de cor (BURNHAM, 2008). Este tipo de degradação não representa perigo para o funcionamento estável do isolador. Contudo, como qualquer tipo de envelhecimento, há diminuição de algumas propriedades do material. A mudança de cor possui uma classificação A, de acordo com a Tabela 1 da Field Guide (2006).

Figura 5 - Exemplo de mudança de cor do revestimento de um isolador polimérico.

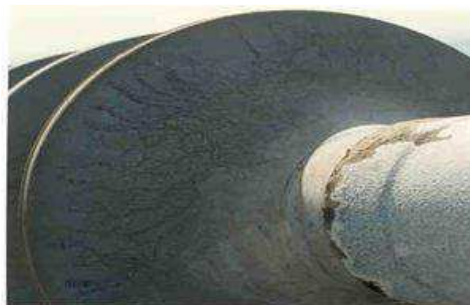
A fissuração ocorre em isoladores poliméricos com baixa qualidade no seu processo industrial. As fissuras proporcionam rupturas das ligações químicas mais fracas do polímero e conseqüente propagação. O risco inerente a este fenômeno está diretamente relacionado com a profundidade das fissuras e local de sua ocorrência (BURNHAM, 2008). Assim sendo, este fenômeno pode ser classificado como nível B, se a fissuração ocorrer apenas nas abas, ou em casos com pouca profundidade no núcleo (Field Guide, 2006). Contudo, se existirem ocorrências de fissuras com profundidades superiores a 0,1 mm, a classificação da degradação corresponde a C ou D. Na Figura 6 é apresentada uma fotografia de um isolador polimérico com fissuras nas abas do revestimento (classificação B) e na mesma fotografia pode-se ver uma fissura no revestimento do núcleo, cujo estágio de degradação pode ser classificado como D.

Figura 6 - Exemplo de fissuras nas abas do revestimento.

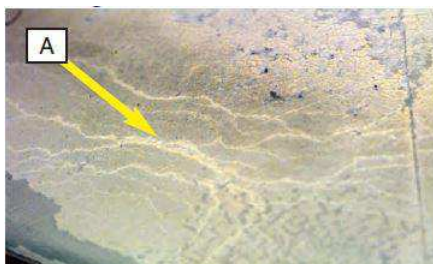
O trilhamento é caracterizado como uma atividade elétrica nos isolamentos. Assim, a ocorrência de micros fraturas na superfície de revestimento de forma dispersas, com aparência de rede e tendo profundidade baixa (limite de 0,1 mm), não representam perigo ao isolador. Assim sendo, este fenômeno pode ser classificado como nível “A” (Field Guide, 2006), ressalta-se que as fissuras não podem avançar na direção do núcleo. No seu artigo Burnham (2008) apresenta uma fotografia que bem caracteriza o trilhamento, na Figura 7 é exibida a fotografia.

Figura 7 – Fotografia com exemplo de fissuras nas abas do revestimento.

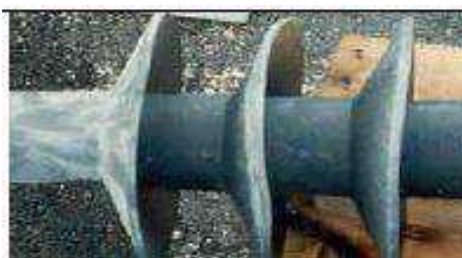
As saias podem adquirir forma ondulada quando sujeitas a temperaturas elevadas ou devido a condições incorretas de armazenamento/manuseamento. Esta modificação estrutural não apresenta riscos para o funcionamento normal do isolador, porém, o encurtamento da distância entre abas pode facilitar a ocorrência de descargas parciais entre elas. Na Figura 10 é exibida uma deformação das abas adquirindo forma ondulada.

Figura 10 - Fotografia expondo a deformação de abas com formas onduladas.

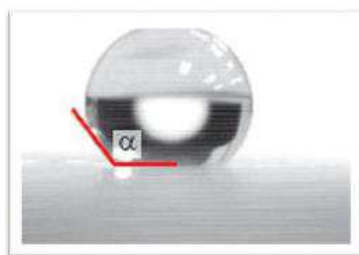
O termo “hidrofóbico” é referente às superfícies que têm aversão à água e, por definição, uma superfície hidrofóbica é aquela em que o ângulo de contato com a água é superior a  $90^\circ$ . Assim sendo, a hidrofobicidade de uma superfície é determinada pelo ângulo de contato: quanto maior o ângulo, maior a hidrofobicidade. Na Figura 11 tem-se o ângulo formado por uma gota de água em uma superfície hidrofóbica.

Figura 11 - Imagem do ângulo de contato formado por uma gota de água em uma superfície hidrofóbica.

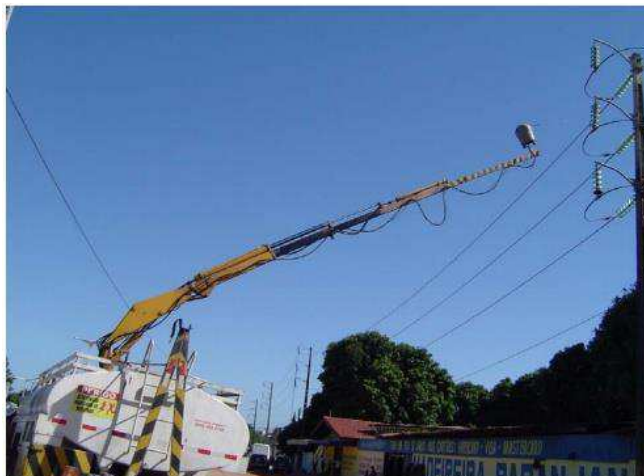
De maneira similar aos isoladores de vidro, quando instalados em ambientes poluídos, os isoladores poliméricos podem ser lavados sob alta pressão, sem riscos de danos na sua estrutura. Na Figura 13 é exibida uma fotografia de um processo de lavagem de cadeia de isoladores de vidro.

Figura 13 - Fotografia da lavagem de isolador com linha viva, sistema convencional com robô instalado em um guindauto de um caminhão.

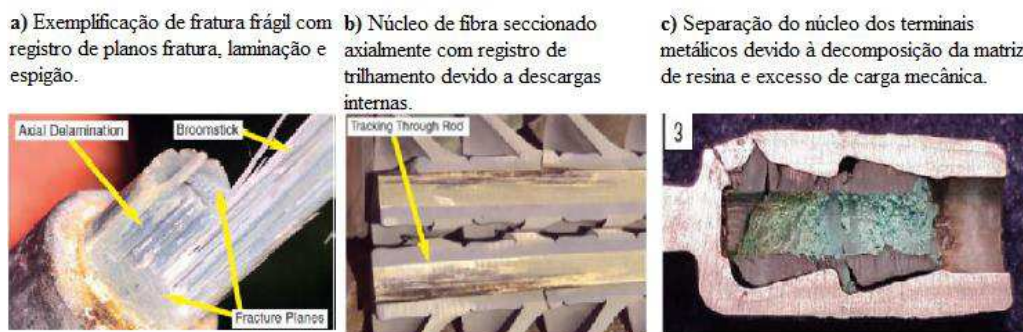
- c. *Desacoplamento do núcleo* - a ligação entre o núcleo de fibra de vidro e os terminais metálicos deve assegurar a estabilidade do isolador e garantir coesão e distribuição dos esforços mecânicos exigidos. O aquecimento excessivo do núcleo FRP, a decomposição da matriz da resina e falta de compressão são exemplos de incertezas no processo de produção que, em combinação com cargas mecânicas, podem originar falhas de desacoplamento de núcleo, em serviço (BURNHAM, 2008). O desacoplamento do núcleo pode levar a queda física do condutor, assim sendo, este fenômeno pode ser classificado como nível D (Field Guide, 2006). Na Figura 14c é exibido um corte em um isolador que sofreu desacoplamento do núcleo.

Figura 14 - Isolador polimérico a) isolador com fratura frágil, b) descargas internas, c) excesso de carga mecânica.

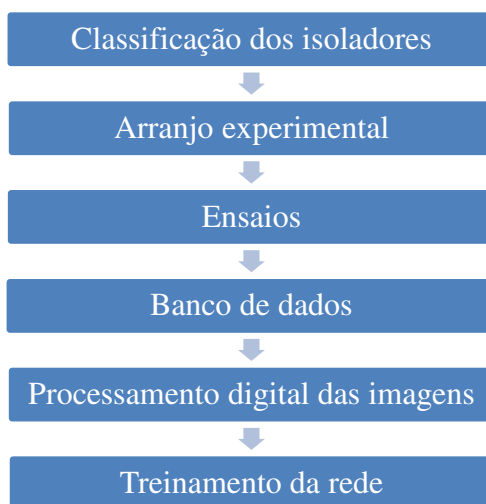
Na Figura 24 é exibido um fluxograma com as etapas necessárias à classificação do grau de degradação dos isoladores poliméricos, utilizando-se a medição do nível de radiação infravermelha.

Figura 24 - Fluxograma do método de classificação do grau de degradação dos isoladores poliméricos.

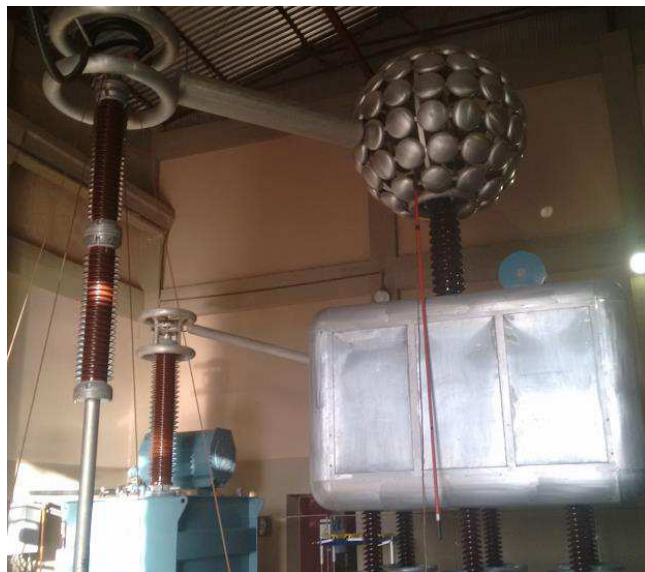
Os ensaios foram realizados nas dependências do LAT, da Universidade Federal de Campina Grande (UFCG). Durante os ensaios, foi utilizado um sistema de geração de alta tensão alternada, composto de dois transformadores combinados em uma topologia tipo cascata. O sistema completo pode gerar até 600 kV/600 kVA. Na Figura 26 é exibida uma fotografia do transformador utilizado no experimento.

Figura 26 - Fotografia do transformador a ser utilizado nos ensaios.

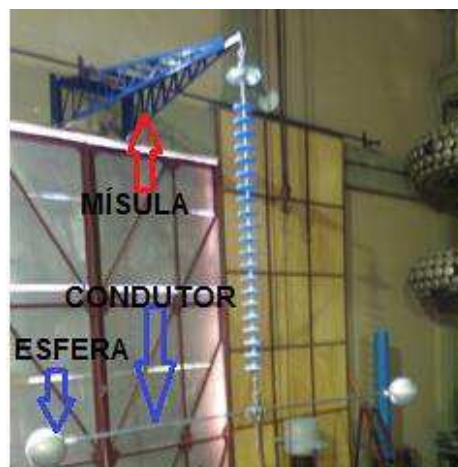
(b)

A montagem com o isolador polimérico no LAT foi concebida da forma mais similar possível à condição que o mesmo teria em uma linha de transmissão. Além disso, foram adotadas como padrão de medição nove pontos distintos, distanciados  $120^\circ$  geométricos, mas com três raios diferentes, desta forma foi arranjada uma varredura de  $360^\circ$  em torno do isolador. Para a realização do arranjo experimental foram projetadas e montadas as estruturas que auxiliam para suporte do isolador, na Figura 27(a) exibe o desenho do projeto da mísula e a forma como o isolador ficará posicionado.

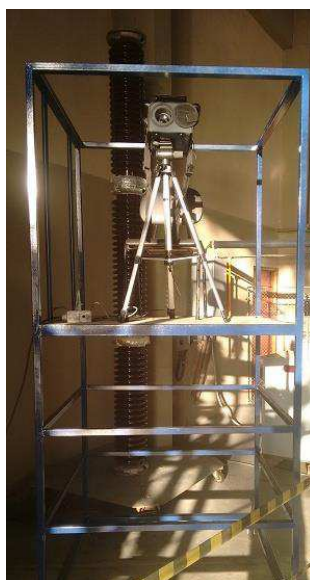
Para se analisar o efeito da distância de observação, as plataformas foram dispostas as distâncias de 5; 7,5 e 10 metros do isolador. Na Figura 28 é exibida uma fotografia de uma das plataformas de onde foram realizadas as medições. Na Figura 29 é exibida uma imagem da vista superior da disposição do isolador e os pontos de medições de forma que é possível fazer medições em 360° nos isoladores poliméricos.

Figura 28 – Fotografia da plataforma onde foram realizadas as medições.

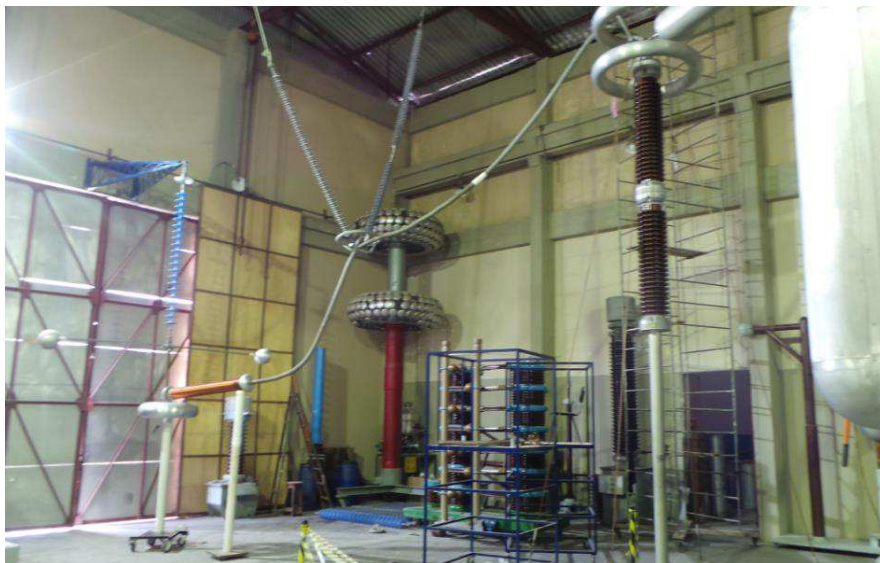
Posteriormente na saída do transformador foi conectada à configuração projetada utilizando um condutor oco de 60 mm de diâmetro. O condutor foi apoiado por um conjunto de isoladores interconectados em um formato de “V”, sendo posicionado a uma distância segura do solo e dos demais equipamentos. Na Figura 31 é exibida uma fotografia do arranjo experimental.

Figura 31 - Fotografia do arranjo experimental.

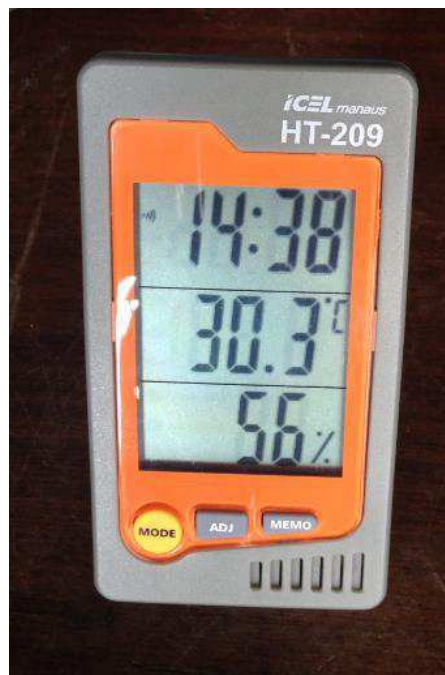
- Para medição da umidade relativa do ar foi utilizado um termohigrômetro digital portátil com grau de exatidão de  $\pm 5\%$ . O instrumento foi posicionado em local próximo ao isolador ensaiado. Na Figura 32 é exibida uma fotografia do termohigrômetro utilizado para medição da umidade e temperatura ambiente.

Figura 32 – Fotografia do termohigrômetro utilizado para medição da umidade e temperatura ambiente.

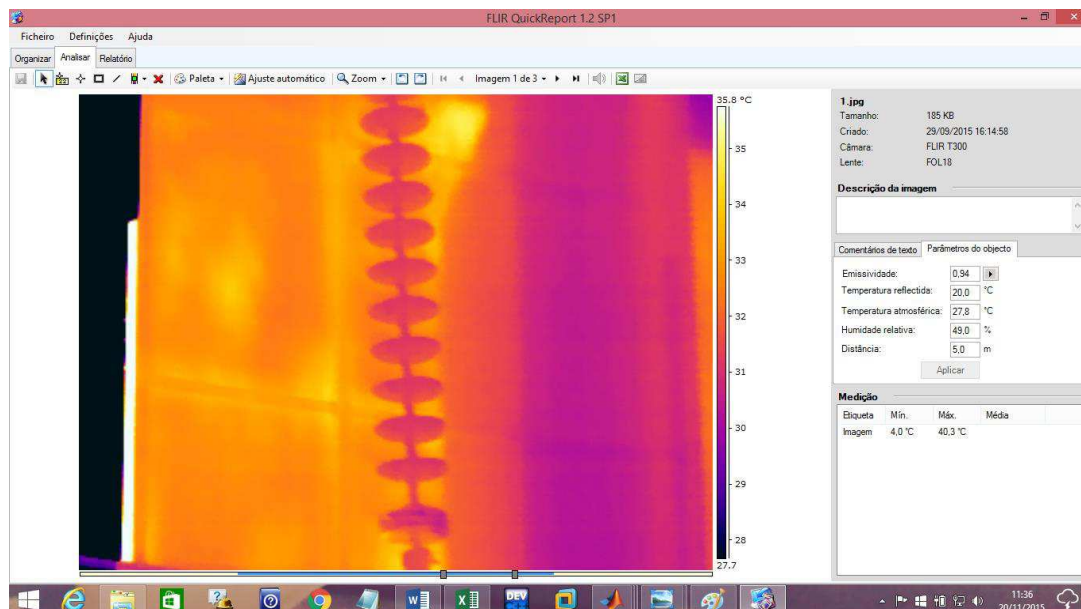
lâmpadas acesas. Na Figura 35 é exibida a imagem de uma termografia de um isolador utilizando o software FLIR *QuickReport*.

Figura 35 - Imagem capturada no software FLIR QuickReport, geração da matriz de pontos de temperatura.

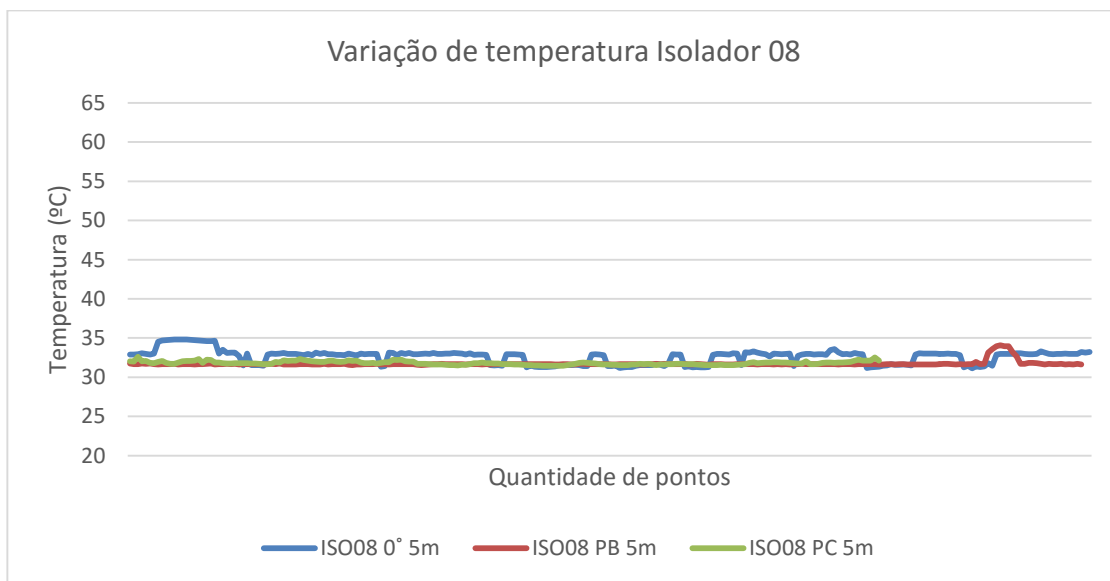
Ao analisar a classificação o isoladores 8, foi observado que ele também manteve a classificação “Médio” igual a inspeção visual. Na Figura 43 é exibido o gráfico do perfil térmico do corpo do isolador mantendo a distância de medição em 5 m e variando os ângulos de medição em 0°, 120° e 240°, pôde-se observar que ao longo do corpo do isolador há variações de temperaturas um pouco acima de 4°C.

Figura 43 - Gráfico da variação de temperatura ao longo do corpo do isolador 8.

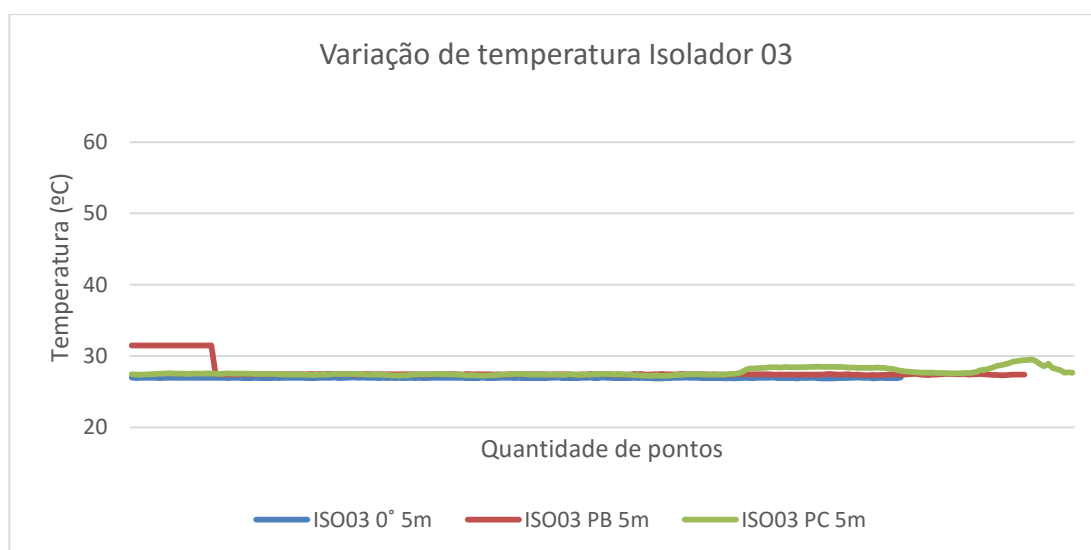
O isolador 3 teve uma classificação “Bom” na inspeção visual e médio na inspeção utilizando a metodologia da pesquisa, o gráfico exibido na Figura 44 fornece a variação de temperatura ao longo do isolador. Pode-se observar que a temperatura ultrapassou os 4°C ao longo do corpo do isolador, embora a ultrapassagem seja mínima e apenas em um dos ângulos de medição. Dessa forma, recomenda-se o acompanhamento do isolador, com futuras medições de modo que seja acompanhada a evolução de temperaturas ao longo do tempo.

Figura 44 - Gráfico da variação de temperatura ao longo do corpo do isolador 3.

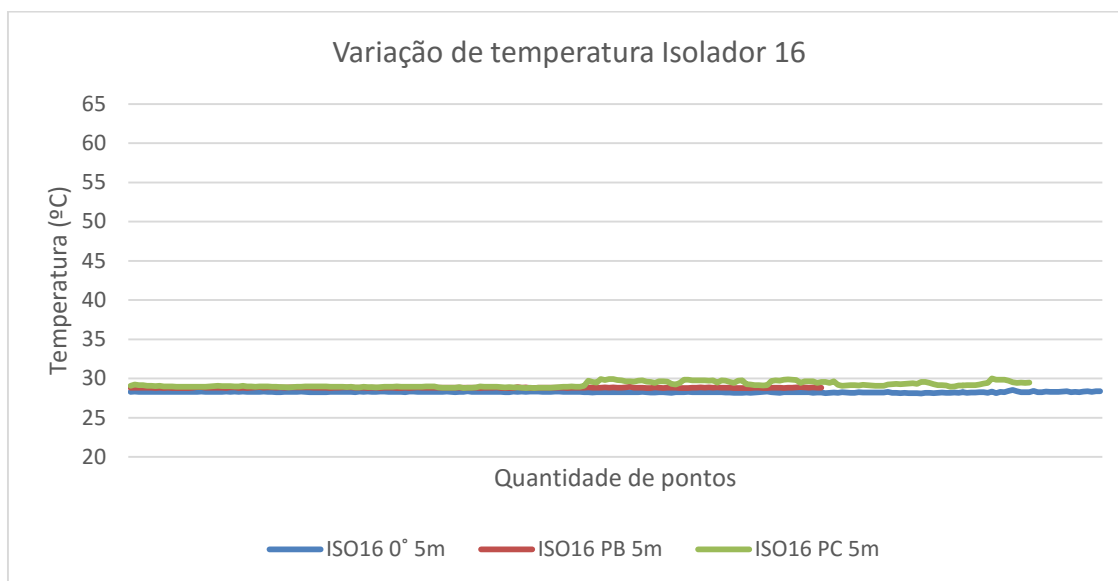
Nas Figura 45 e 46 são exibidos os gráficos com as temperaturas ao longo dos isoladores 7 e 16, pode-se notar que os gráficos são quase uma reta e as variações de temperatura ao longo do corpo dos dois isoladores são menores que 4°C, com a distância de medição fixada em 5 m e variando os ângulos de medições.

Figura 46 - Gráfico da variação de temperatura ao longo do corpo do isolador 16.

Os isoladores 7 e 16, apesar de terem pequenas falhas nas suas saias, as falhas não provocam aumento de temperatura, portanto os isoladores tiveram a classificação “Bom”, pelo critério da temperatura, diferente dos isoladores 1 e 8, houve divergência entre a classificação visual e a classificação utilizada a metodologia desta pesquisa.

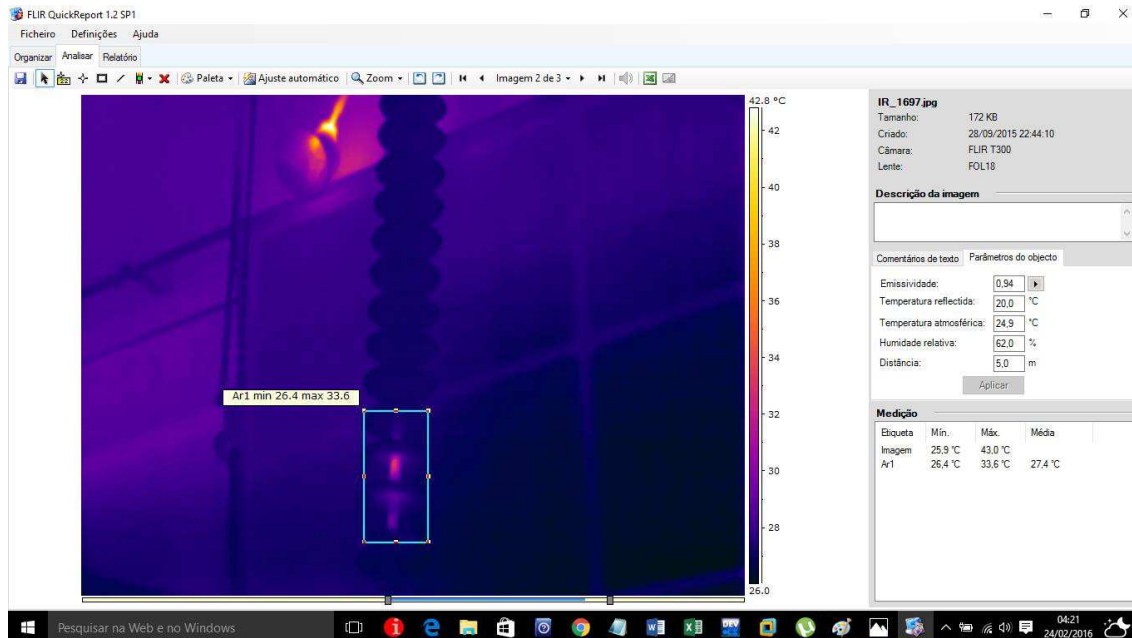
Figura 51 – Imagem do isolador 11, medição no lado 120°, área de medição de temperatura máxima e mínima da última saia ao anel equalizador.

Ao analisar as variações de ângulos conclui-se que existe a necessidade de medições de temperatura por RIF em toda área superficial do isolador, ângulos diferentes. Como exemplo pode-se citar o isolador 11, pela medição no ângulo 120° apresentou o variação máxima de temperatura de 3,8°C, deste modo sua classificação foi considerada “Bom”, já no ângulo 240° apresentou variação de temperatura de 7,5°C, sendo classificado como “Médio”.

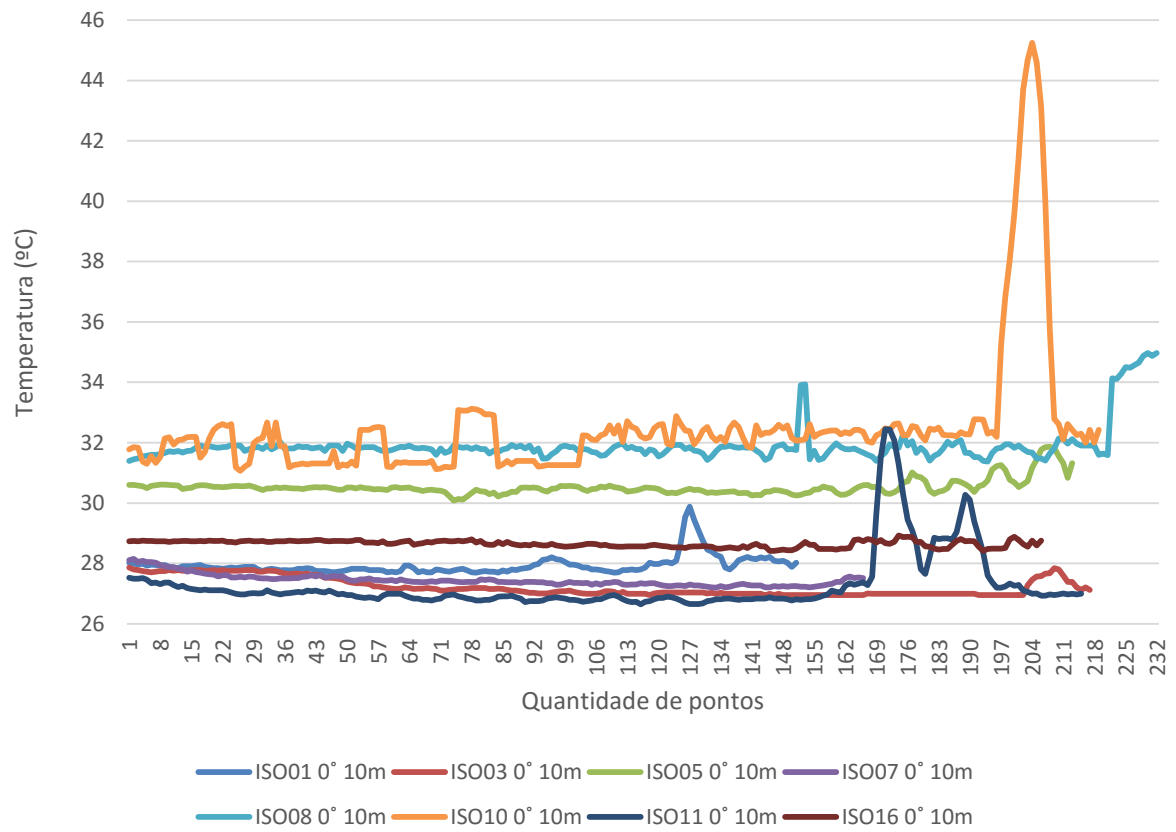
### Temperatura todos os isoladores medidos a distância de 10 m
