**DÁ PARA IR A PÉ? CAMINHABILIDADE COMO INSTRUMENTO DE ANÁLISE  
DA MOBILIDADE EM ASSENTAMENTOS PRECÁRIOS.**

Trabalho apresentado para avaliação do Trabalho de Conclusão de Curso, do Curso de Arquitetura e Urbanismo da Universidade Federal de Campina Grande, com orientação do Professor Dr. Mauro Normando Macêdo Barros Filho.

Para tal, a pesquisa se caracteriza como um estudo de caso da comunidade da Rosa Mística, do tipo exploratória e descritiva, de caráter quali-quantitativa. Os métodos e técnicas utilizadas foram: levantamento de dados, mapeamento e a avaliação da caminhabilidade no percurso utilizando o índice de caminhabilidade iCam 2.0 (ITDP Brasil, 2019). Dessa forma foi possível obter compreensão dos principais fatores que interferem na caminhabilidade local e identificar melhorias que precisam ser realizadas, bem como entender as fragilidades do método quando aplicado em uma área com tais especificidades. De acordo com os resultados obtidos, as vias analisadas apresentaram um índice de caminhabilidade adequado, quando avaliado de maneira geral, mas a ferramenta apresenta resultados pouco precisos quanto a análise em assentamentos precários, sendo necessárias algumas alte

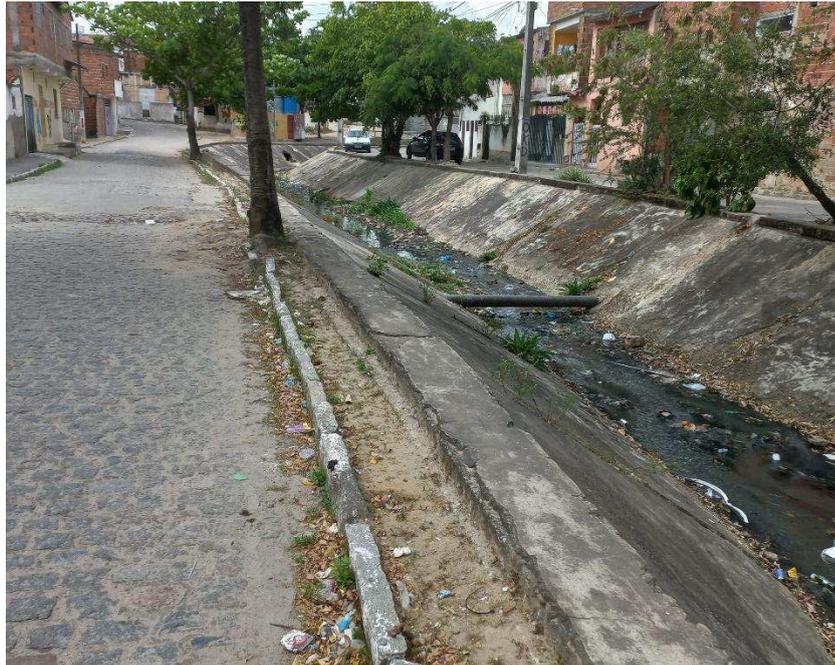
Figura 02 – Trecho canalizado da comunidade da Rosa Mística.

Atualmente o Riacho das Piabas, ao longo da comunidade da Rosa Mística, pode ser dividido em dois trechos, considerando as condições de sua infraestrutura: o **trecho canalizado** (Figura 02), que se inicia na comunidade, e se estende pelo canal, até o desague no Açude velho, cartão postal da cidade: e o **trecho não canalizado** (Figura 03), que segue do olho d'água na Mata do Louzeiro até o encontro com o trecho canalizado. Este último trecho, é onde a maior parte dos problemas mencionados anteriormente são encontrados de forma mais frequente.

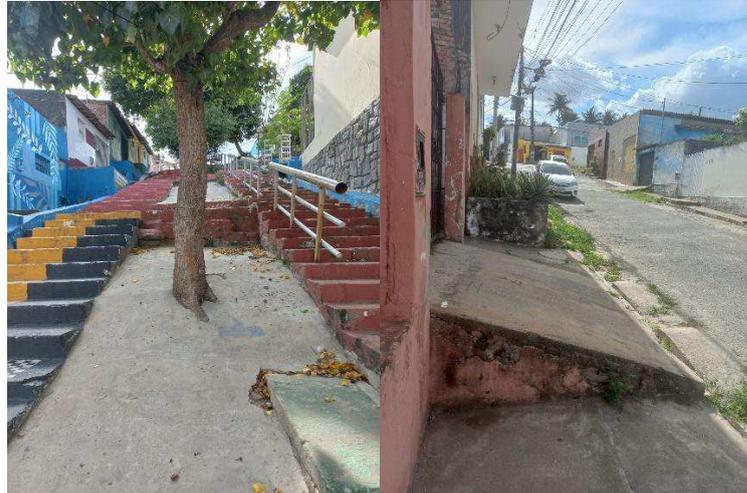
Figura10 - Paisagens associadas a topografia.

Podemos notar que, de maneira geral, a topografia da região é muito acidentada, apresentando pouquíssimas ruas planas distantes do Riacho das Piabas. As declividades apresentadas nas figuras anteriores apontam desníveis que vão de 17

metros a 32 metros, criando paisagens como mostram as imagens da Figura 10 a seguir.

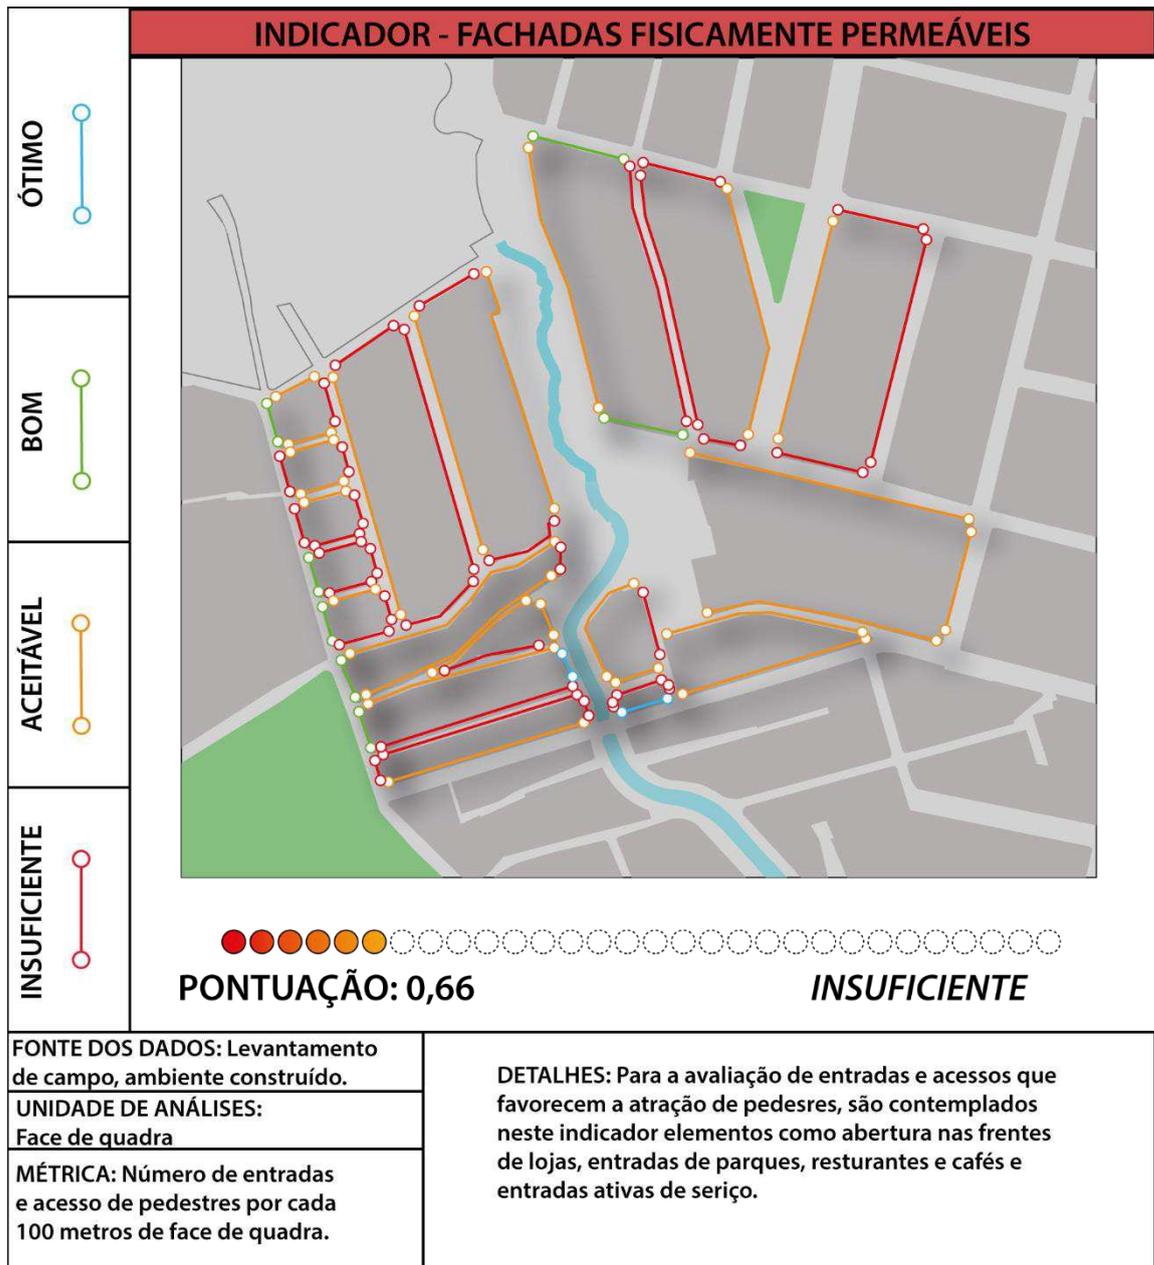
Figura 20. Categoria Atração – Indicador: Fachadas fisicamente permeáveis.

Nesse indicador, poucos trechos analisados se mostraram suficientes para o índice, se beneficiando dos comércios e serviços juntos em um único trecho analisado. Os segmentos de calçadas avaliados como insuficientes, em muitos casos, tratavam-se

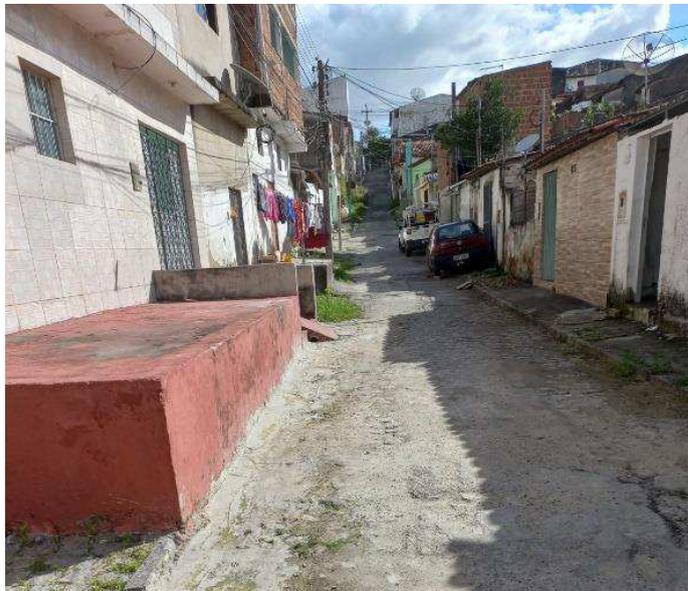
Figura 22 – Trecho 6A e 6B na Rua Tv Francisco Afonso de Albuquerque.

A nota foi demasiadamente baixa, embora existam várias aberturas com conexão visual em todo o percurso analisado, elas não são suficientes para representar uma porcentagem equivalente às notas mais altas do índice. Em alguns momentos, as quadras são grandes demais, e a conexão visual entre o interior e o exterior das edificações ficam inadequadas ao longo da quadra toda. Em outros trechos as quadras menores não possuem essa conexão de interfaces com as vias.

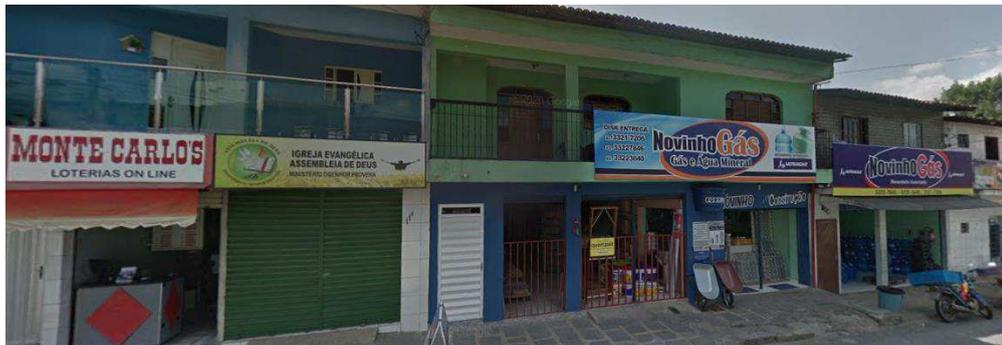
Figura 24 – Segmento de calçada de uso predominante misto

Há apenas um trecho (5h) na Rua Severino Veronica, de uso industrial, representado pela fábrica de couro, nas margens do Riacho das Piabas. As Figuras 24 e 25 abaixo, apresentam a diferenciação de duas predominâncias distintas de usos dentro da área de estudo.

Nos trechos das ruas Francisco Afonso de Albuquerque, Severino Veronica e Henrique Dias, a predominância é de lotes de uso misto, onde o primeiro pavimento das edificações serve de comércio e serviços, e o pavimento superior, como uso residencial. Nas demais vias analisadas, existem pequenos comércios e serviços espalhados, mas são insuficientes quando comparadas àquelas com lotes completamente residenciais nestes trechos.

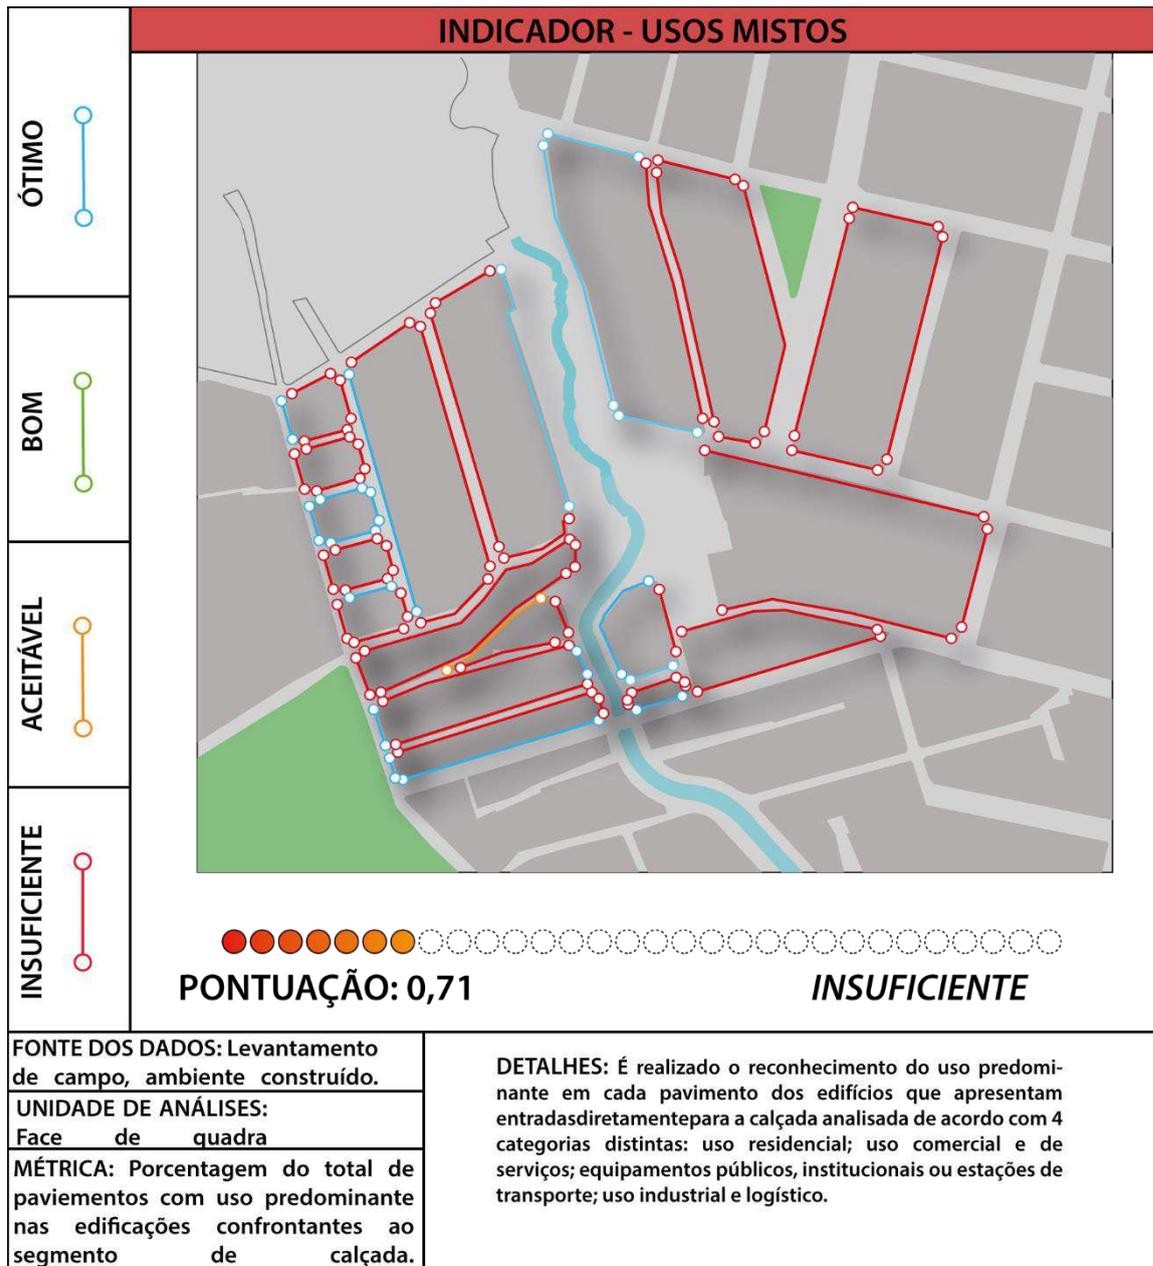
Figura 26 – Indicador Usos públicos misto

Embora exista uma diversidade de usos em grande parte dos trechos, e eles são adequados à diversidade necessária, o período noturno é uma das fontes de desequilíbrio desse indicador.

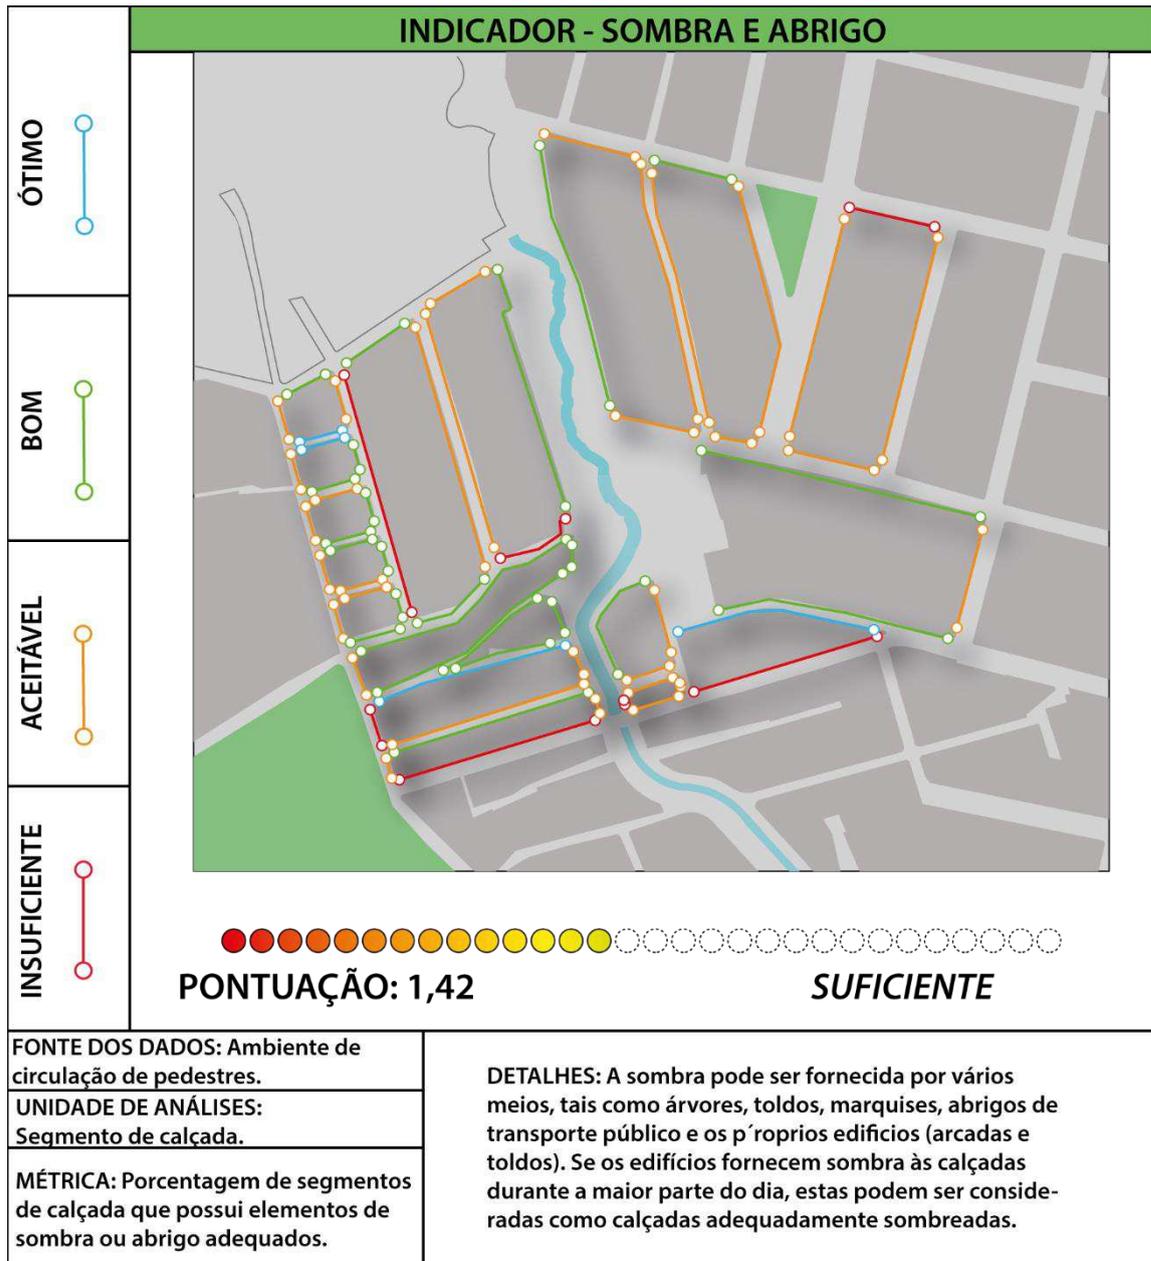
Figura 28 – indicador Sombra e Abrigo.

Portanto, como verifica-se na Figura 28, os trechos identificados como insuficientes estão posicionados em vias sem arborização, com faixas de rolamento largas, ou que possuem edificações com gabaritos baixos, mais frequentemente presenciados nos

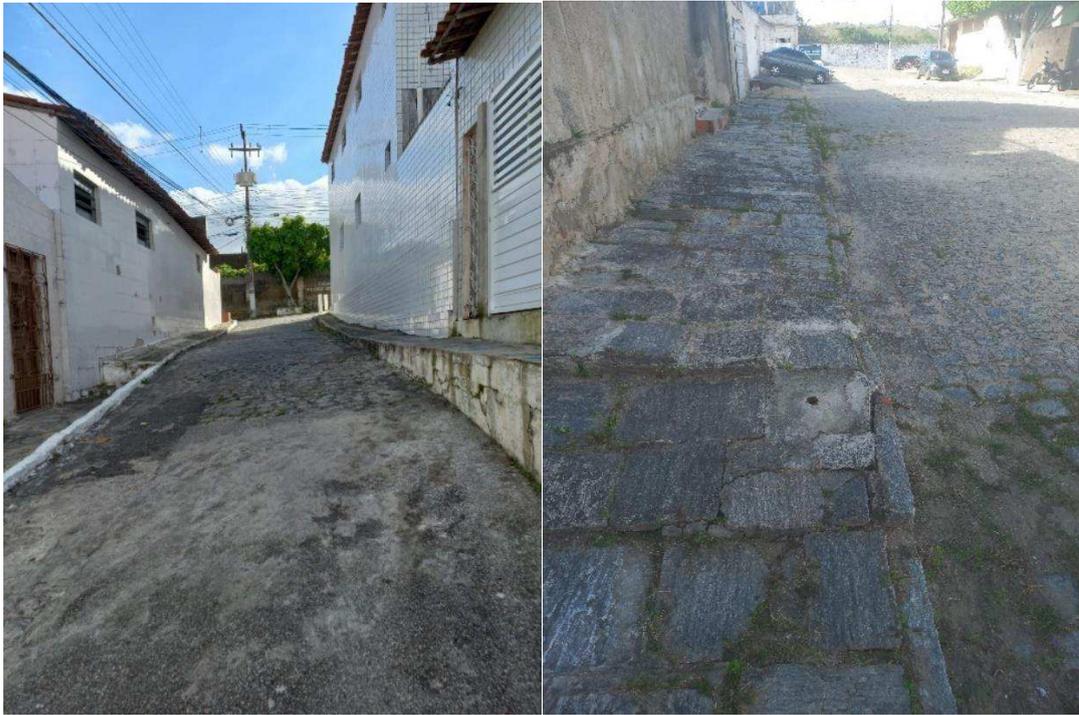
Figura 29 – Segmentos de calçada sombreadas pelas edificações próximas.

limites da área de estudo. O nível de arborização da área também é suficiente para a produção de sombra nas calçadas mais próximas ao Riacho das Piabas. A Figura 29 exemplificam bem o sombreamento dos segmentos de calçadas ocasionadas pelas próprias edificações.

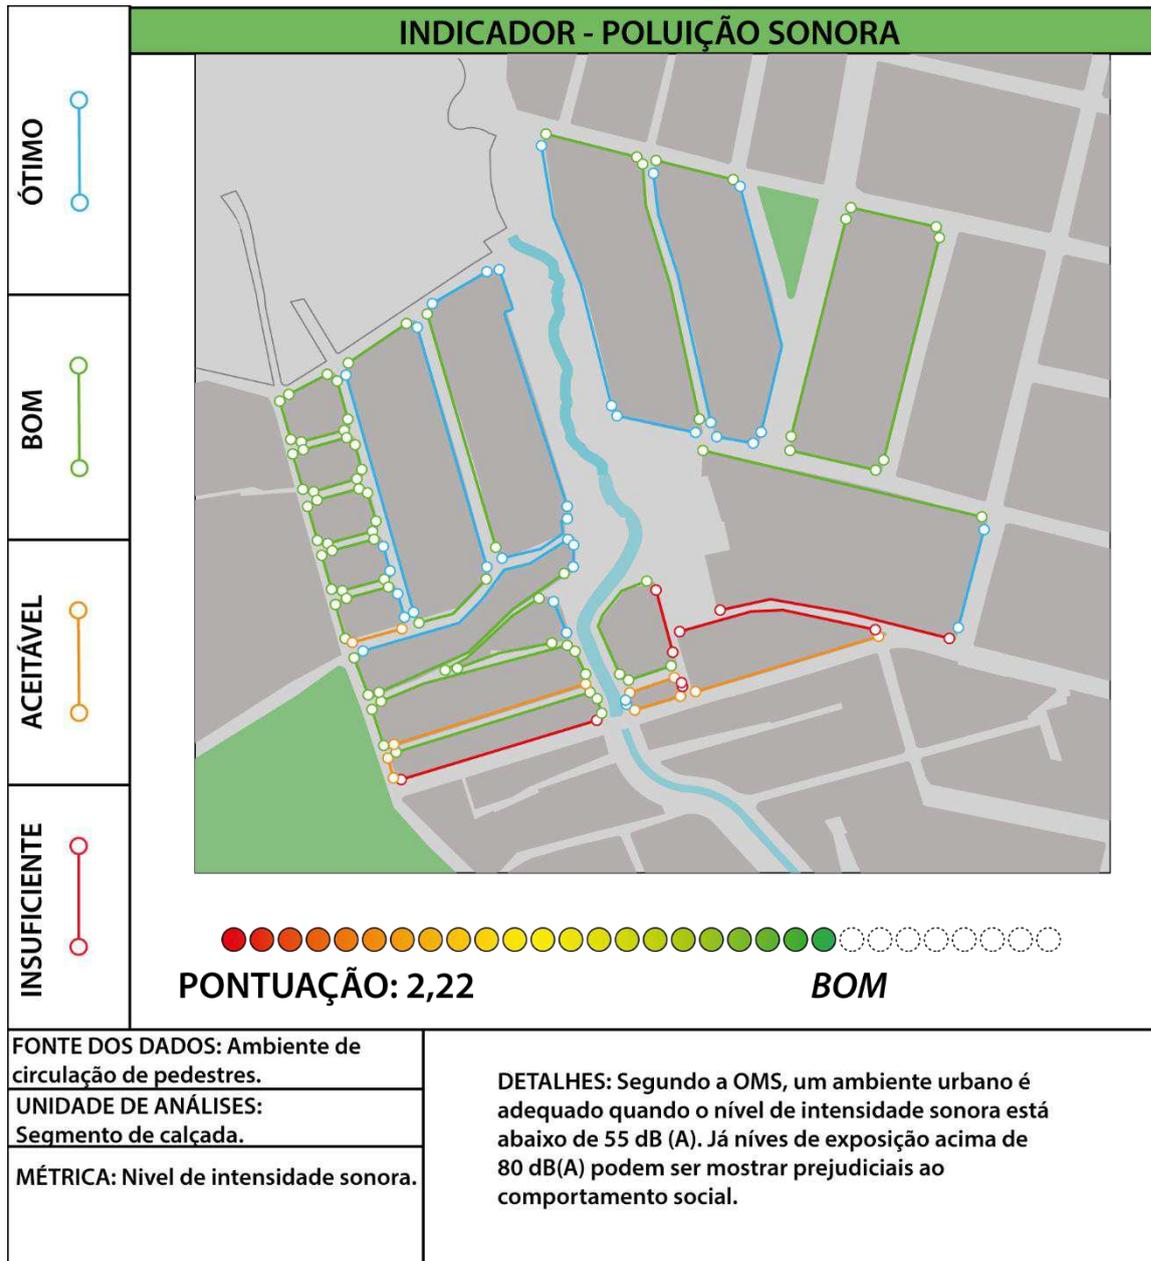
Figura 30 – indicador Poluição Sonora.

Como indicado no mapa da Figura 30, a grande maioria dos trechos analisados, obteve notas entre bom e ótimo. Mais uma vez, devido à natureza residencial da comunidade, onde o fluxo interno de veículos é baixo e a presença de comércios e serviços também é escassa. As notas que variam entre o insuficiente e aceitáveis, estão localizadas nas áreas mais próximas ao limite da comunidade, como nas ruas Francisco Afonso de Albuquerque e Franklin Araújo. Durante o levantamento de campo, foi notado que a poluição sonora dessas áreas está mais relacionada aos próprios moradores, na utilização de aparelhos de som em volumes exagerados, do

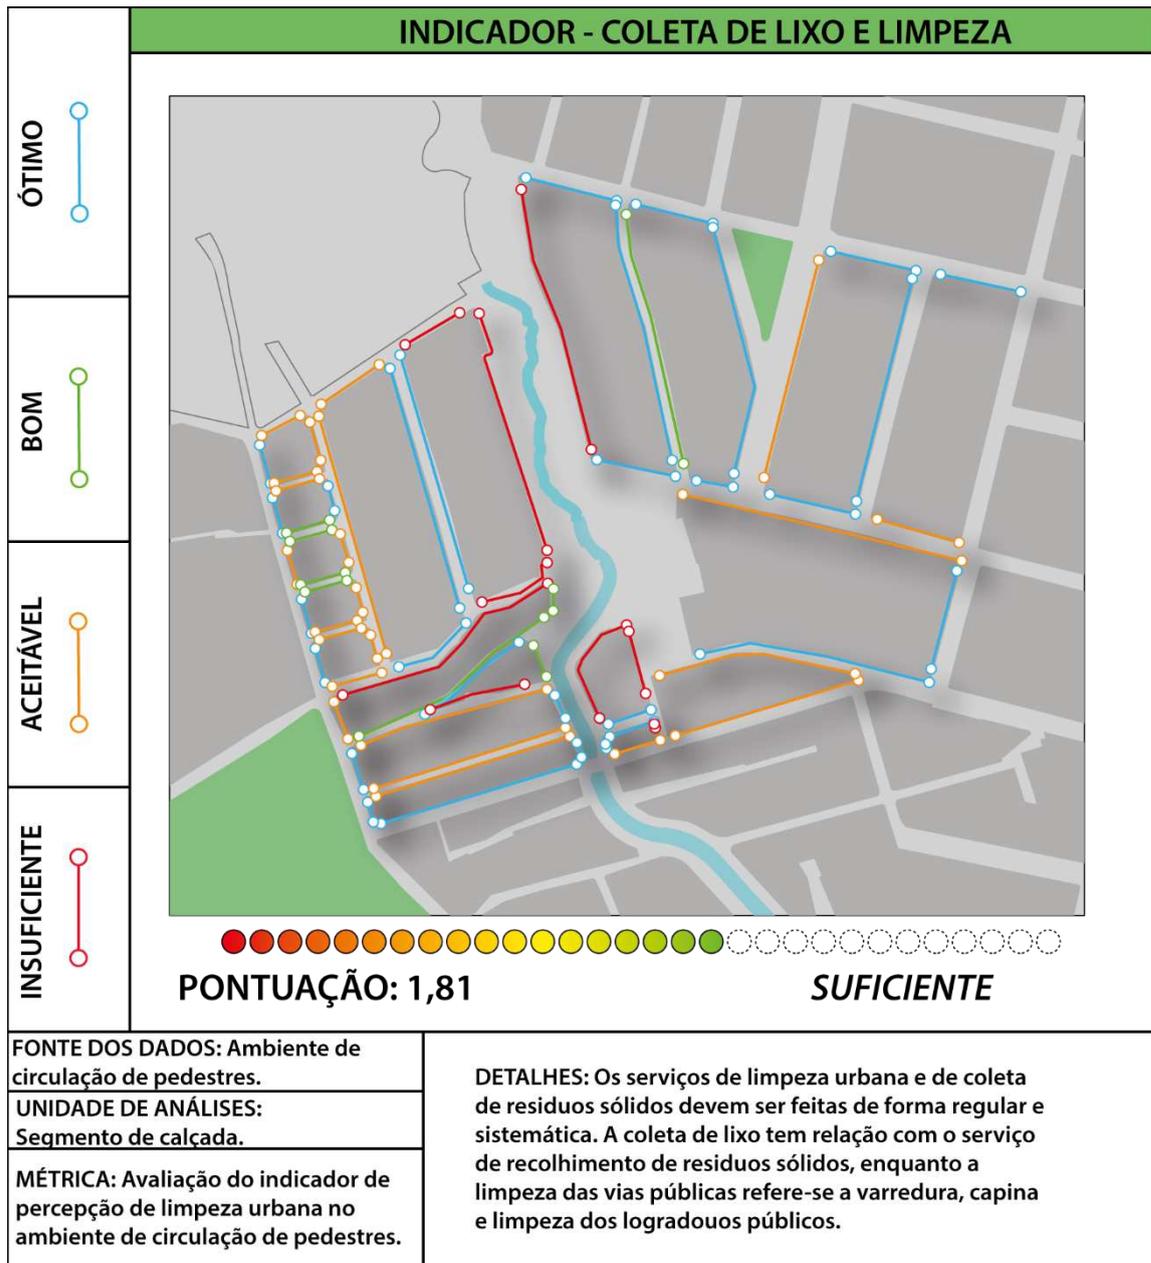
Figura 31 – indicador Coleta de lixo e Limpeza.

Os trechos localizados nas ruas Severino Veronica e Evaristo Pereira da Costa são os que apresentam a maior presença de lixo e detritos nos segmentos de calçadas, muitas vezes, inutilizando o espaço do pedestre.

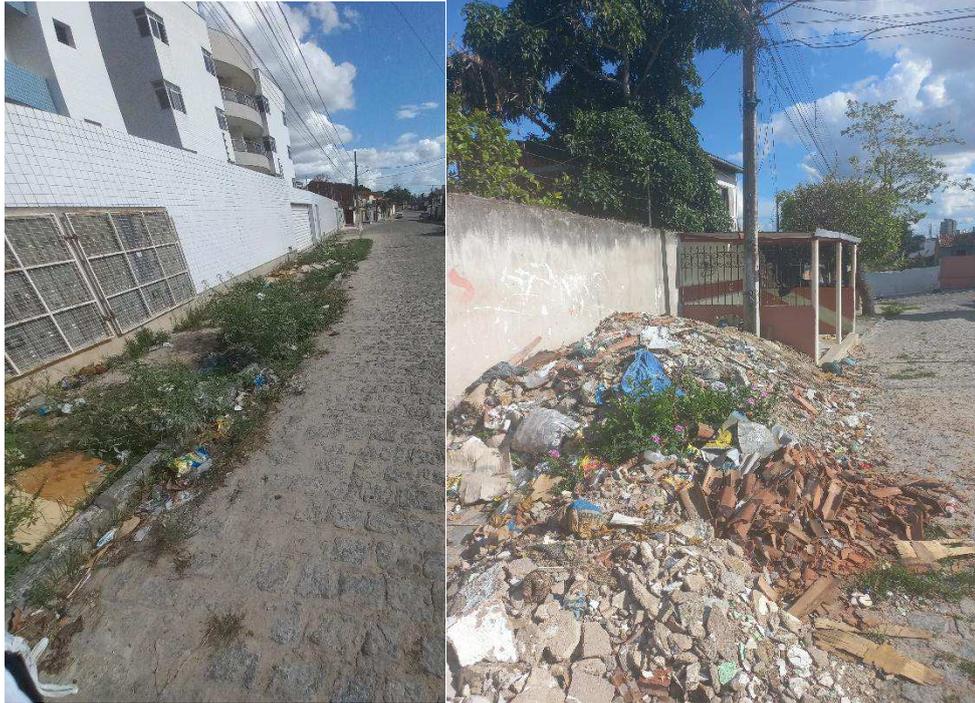
Figura 32 – Exemplos de lixo e entulho encontrados nas calçadas da comunidade.

Em alguns trechos, a presença de sacos de lixo reunidos nas esquinas é comum, para a coleta em dias específicos. Não foi observado caçambas ou carrinhos coletores, e não existe nenhuma mecânica para a coleta seletiva em nenhum ponto da comunidade. A Figura 32 mostra algumas situações de lixo e entulho encontrados durante o levantamento.

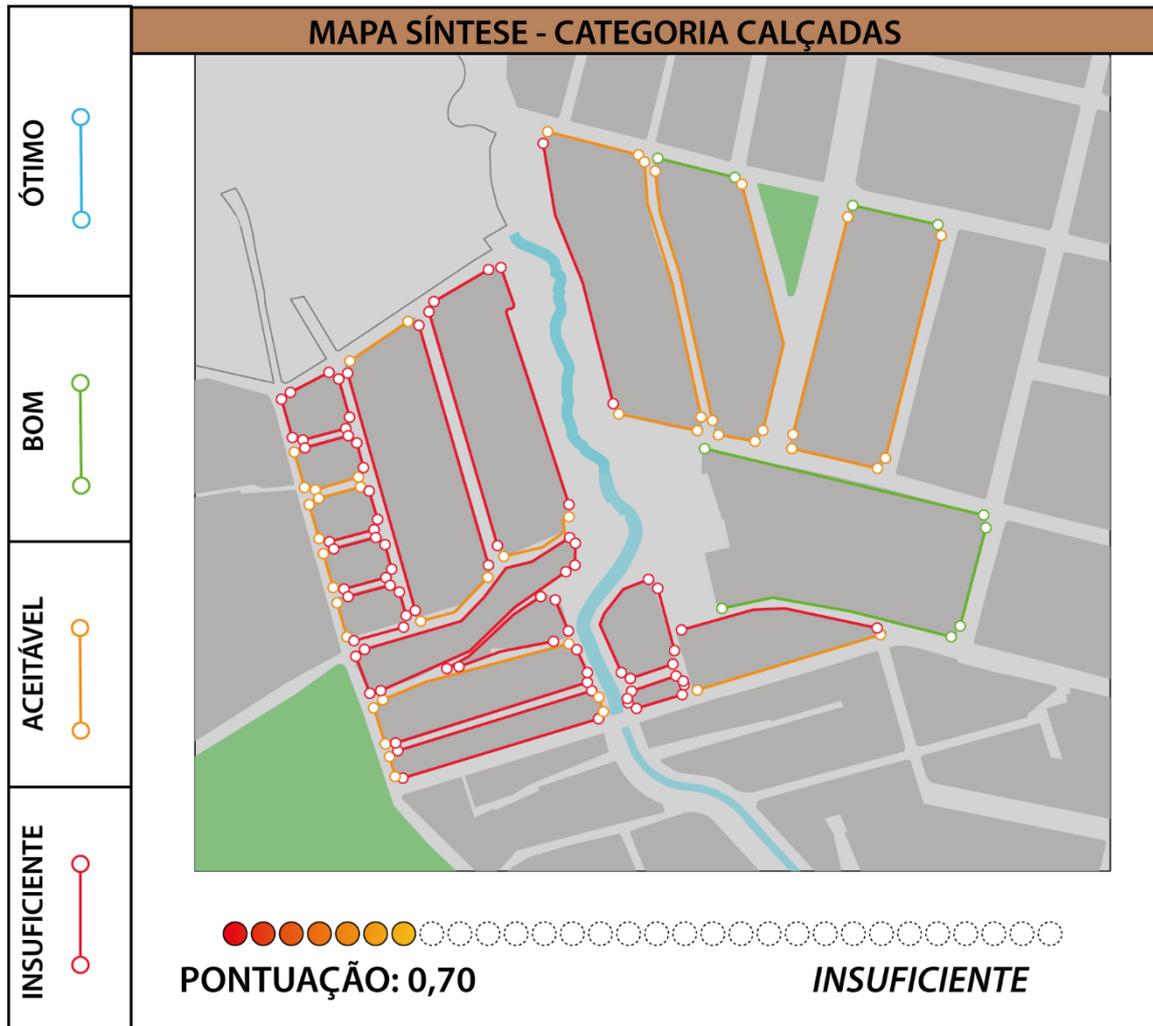
Figura 33 – Mapa síntese categoria calçadas.

A categoria foi considerada insuficiente por diversos fatores, dentre eles a topografia acidentada da região, sendo impossível para essa comunidade a não utilização de vários desníveis ao longo da extensão de suas calçadas, impossibilitando o acesso a pessoas com cadeiras de rodas, ou mobilidade reduzidas a essas calçadas. A falta de manutenção e a forma não padronizada dos materiais utilizado para construir as calçadas também provocam inúmeros buracos encontrados por toda a Rosa Mística, além de calçadas inacabadas ou incompletas, e a faixa livre para pedestres, que em muitos casos não possuem a largura mínima. Além de todos os problemas citados anteriormente, as ocupações mais próximas ao Riacho das Piabas não são asfaltadas.

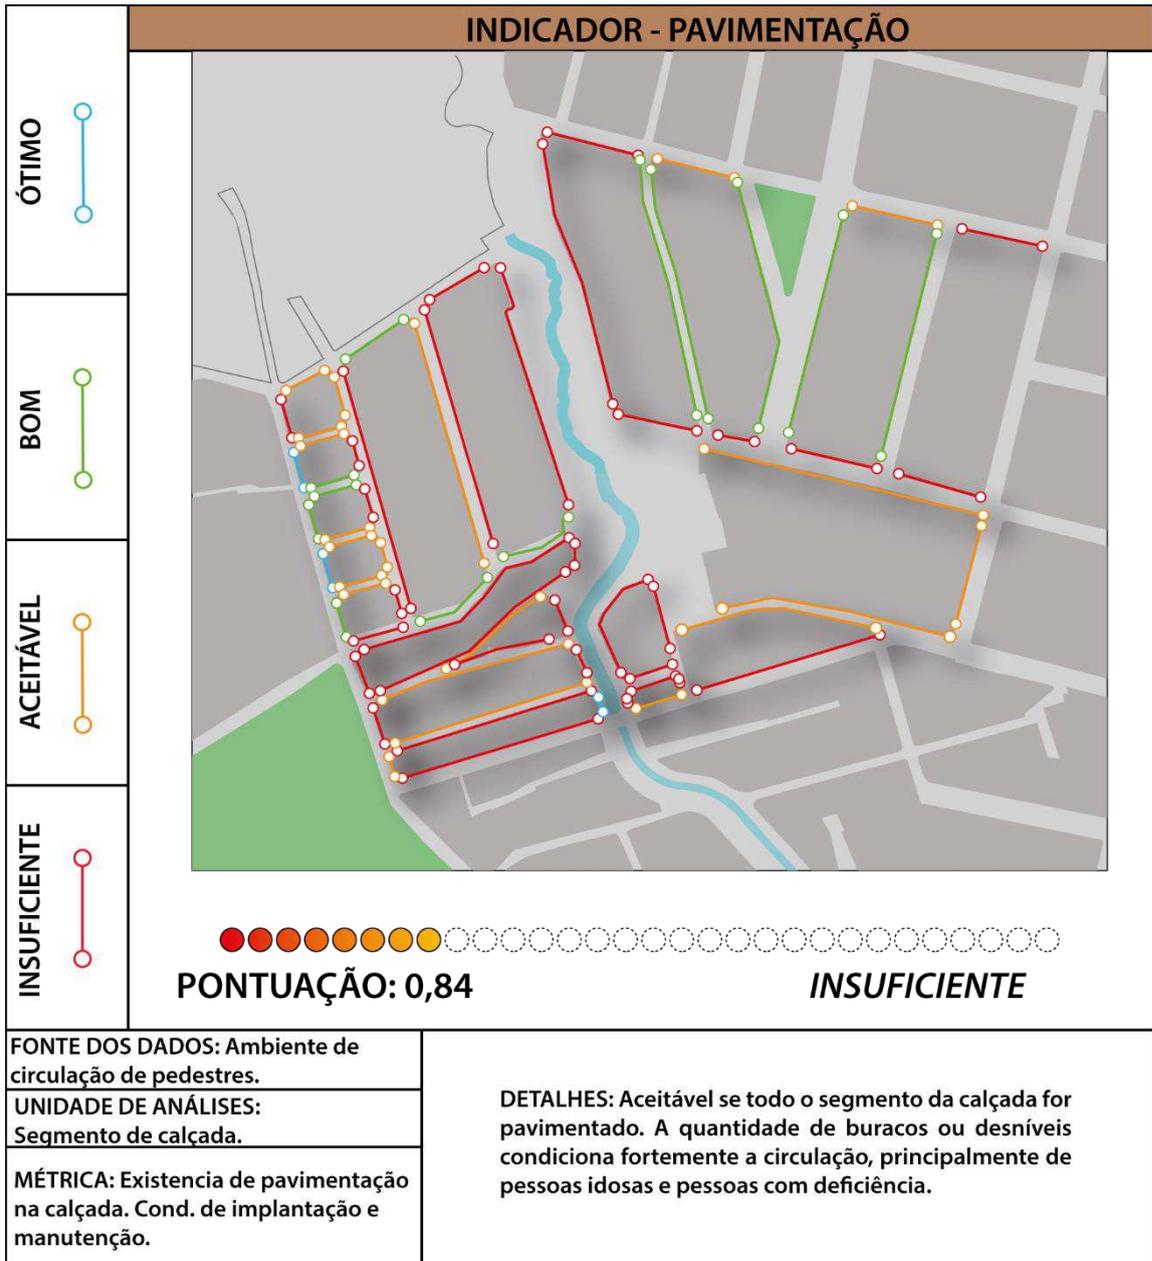
Figura 34 – Indicador pavimentação

Como mencionado anteriormente, o maior problema encontrado nesta avaliação é a topografia acidentada apresentada pela Rosa Mística. Calçadas com poucos ou nenhum desnível não são encontradas com facilidade, dificultando a locomoção a pé, de pessoas com deficiente ou baixa mobilidade. Outro fator crucial para a análise é a continuidade das calçadas e da pavimentação, tendo sua avaliação reduzida pela existência de muitos buracos nos segmentos de calçadas.

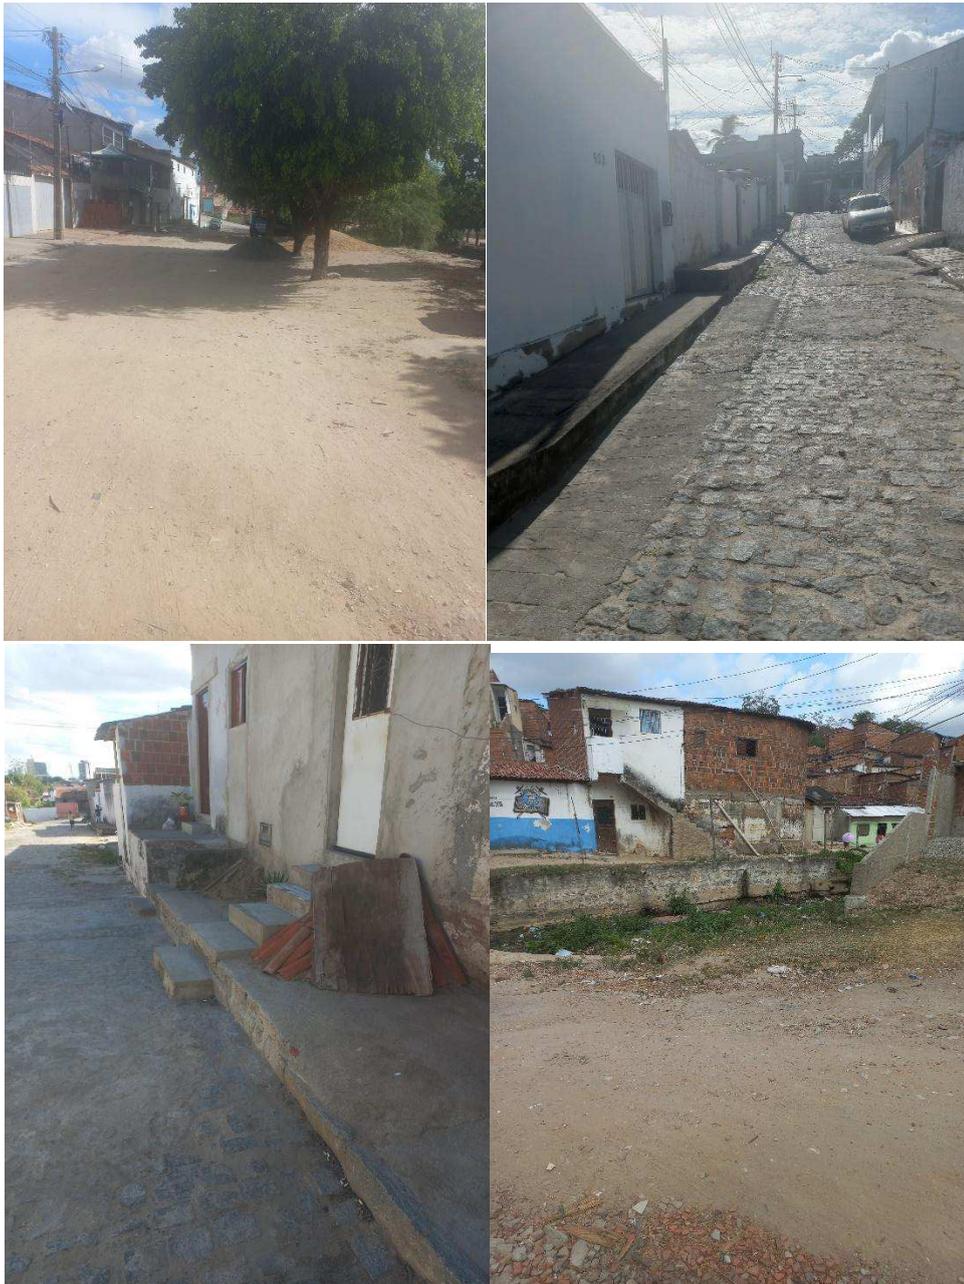
Figura 35 – Situações consideradas inadequadas pelo índice.

Todas as vias analisadas, que se encontram próximas ao Riacho das Piabas, foram avaliadas como insuficientes, devido à falta de pavimentação e calçadas em vários trechos. As imagens a seguir (Figura 35) mostram alguns desníveis e situações conflituosas para o pedestre, segundo o indicador pavimentação.

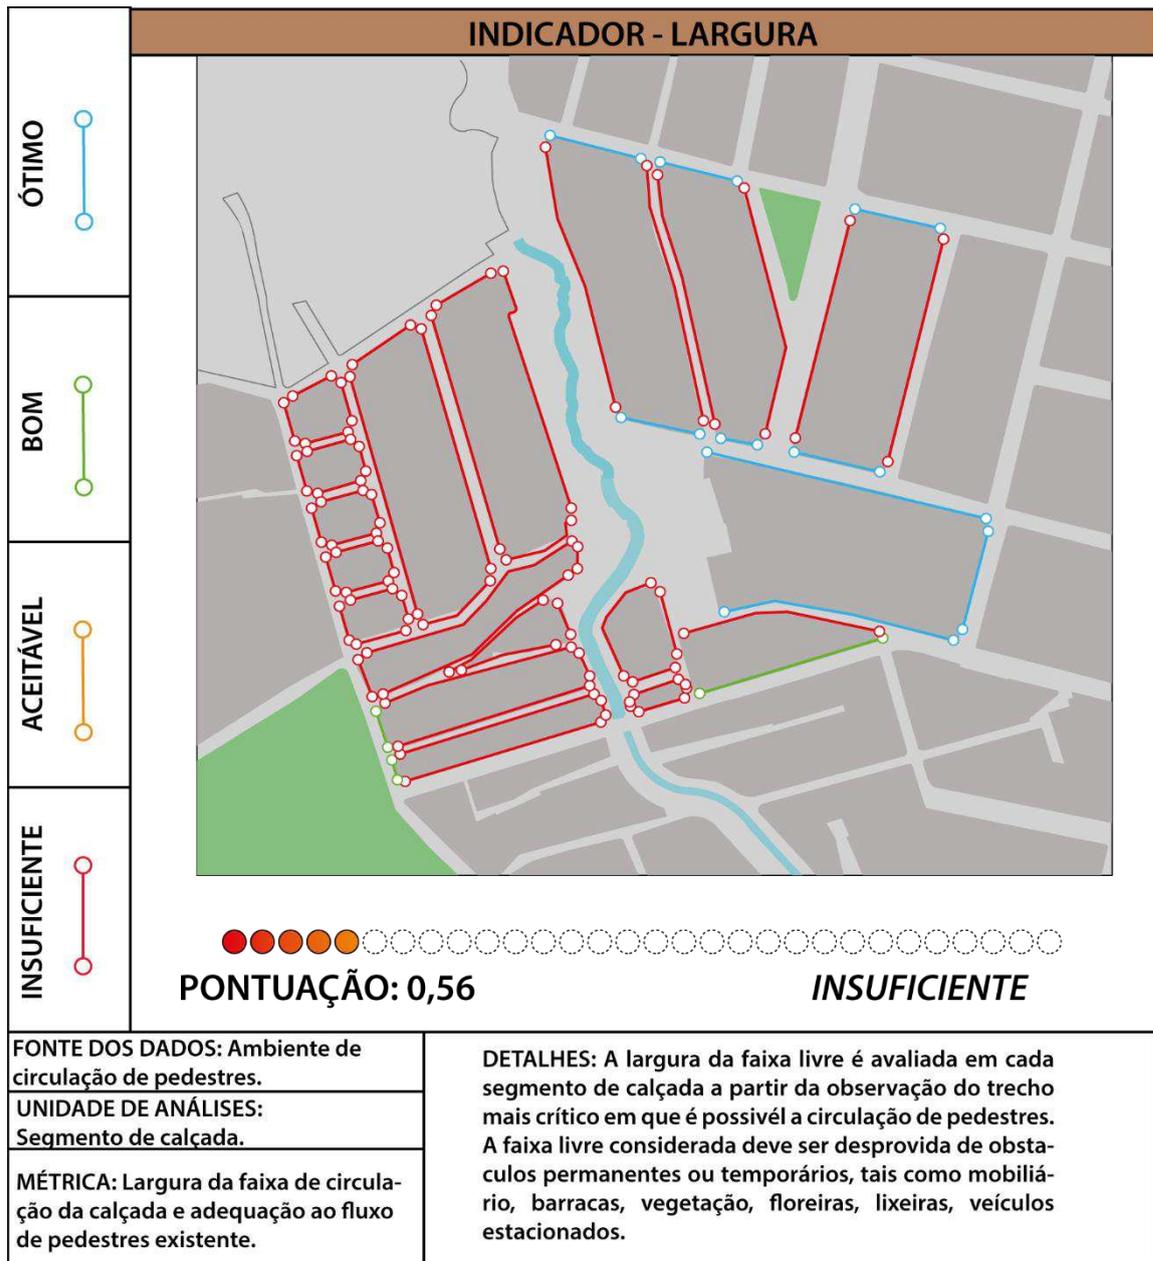
Figura 36 – Indicador Largura.

Nesse sentido, a Figura 36, demonstra que apenas 12 dos 63 trechos analisados tiveram uma avaliação diferente de insuficiente. Isto se dá por conta do tamanho das calçadas disponíveis para a circulação do pedestre, visto que a análise é feita pelo menor trecho disponível para a passagem. Outro fator importante para a avaliação baixa do indicador, foi o baixo fluxo de pedestres no momento do levantamento de campo, tendo possivelmente uma pontuação ainda menor em trechos que o fluxo de pedestres na região seja maior. A Figura 37 indica um trecho que possui calçadas com tamanhos inadequados.

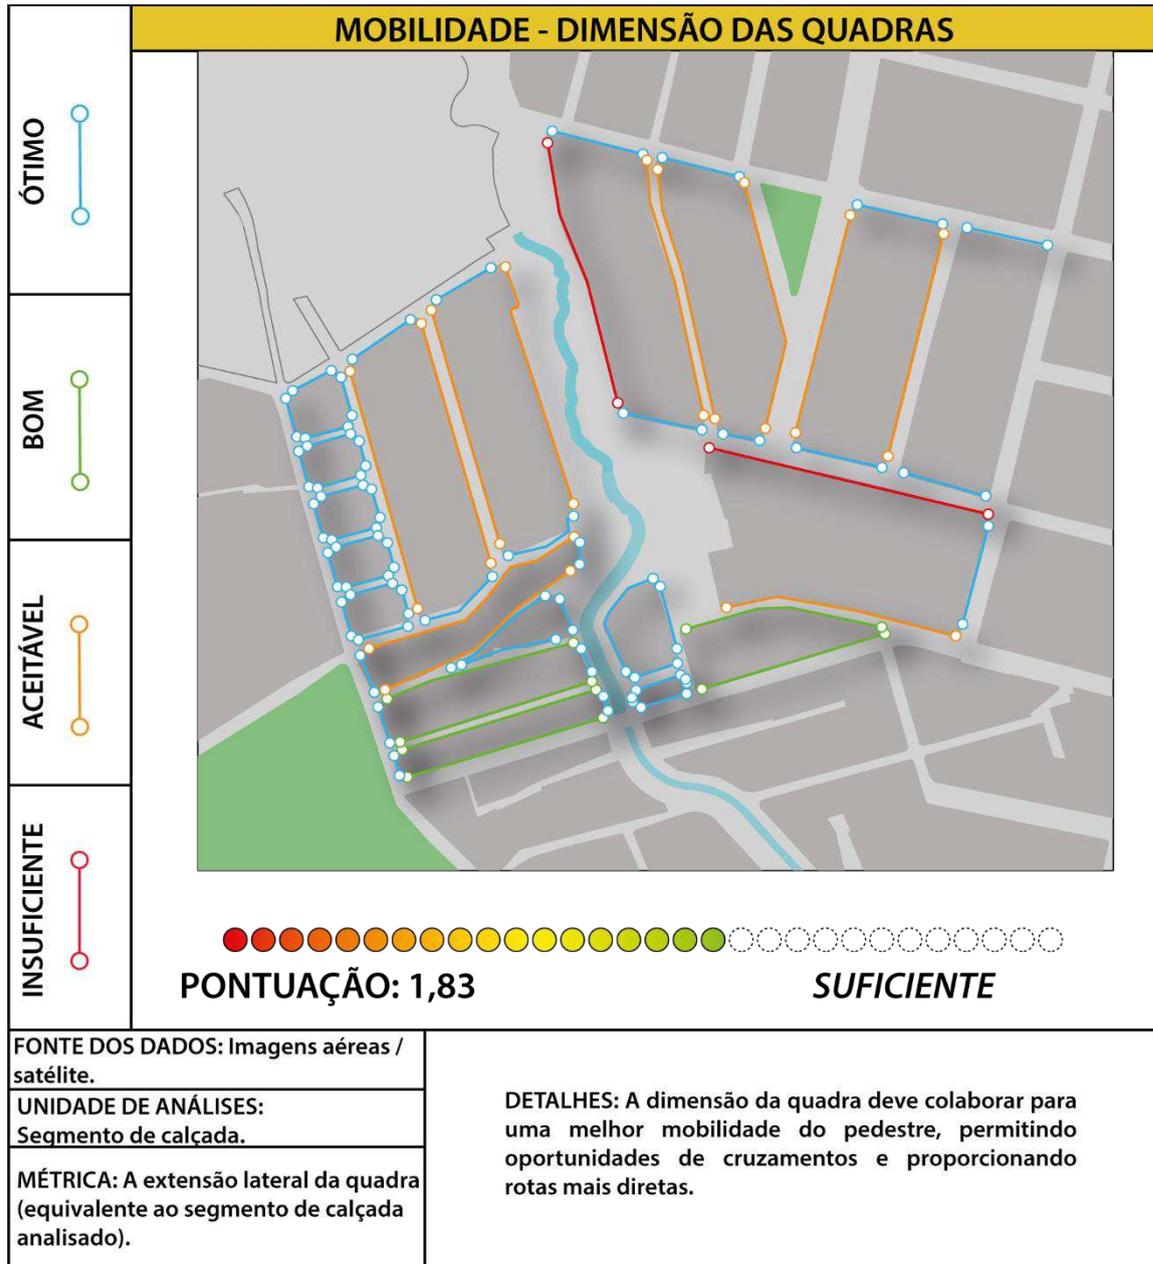
Figura 39 – Indicador Dimensão das quadras.

Os trechos aferidos como insuficientes neste indicador apresentam grandes muros cegos e com longas distancias entre as travessias, o que pode aumentar a sensação de perigo e desconforto nos pedestres, levando em consideração que a área já é considerada como uma região de periculosidade alta segundo a mídia local e alguns depoimentos de moradores da área obtidos por Araújo (2014).

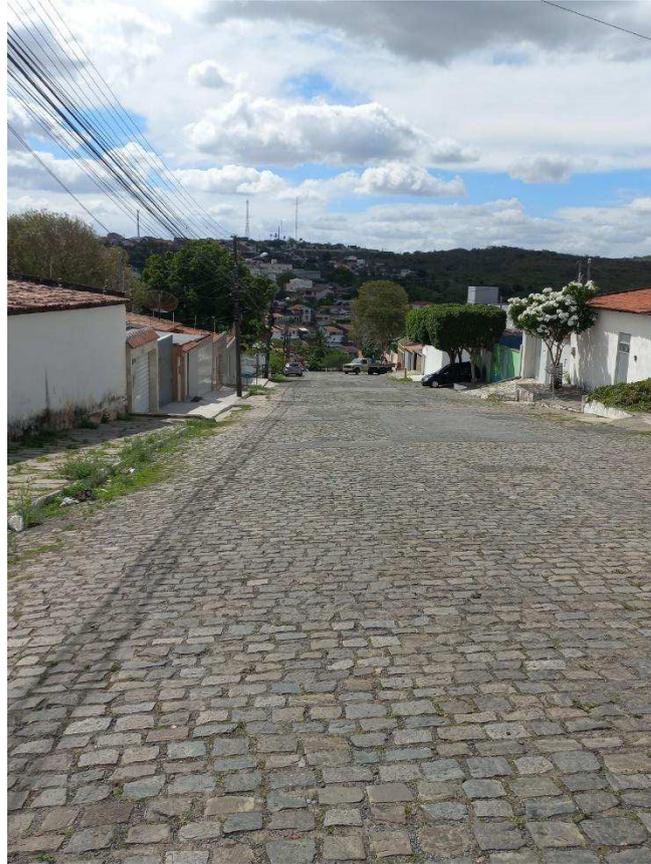
Figura 40 – Rua Gen. Newton Estilac Leal.

Dentro da análise, apenas dois trechos foram classificados como insuficientes, localizados nas ruas Severino Verônica e General Newton Estilac Leal, com, respectivamente, 195,19 m e 192,43 m de extensão, a Figura 40 mostra esta última, vista da parte mais alta da comunidade.

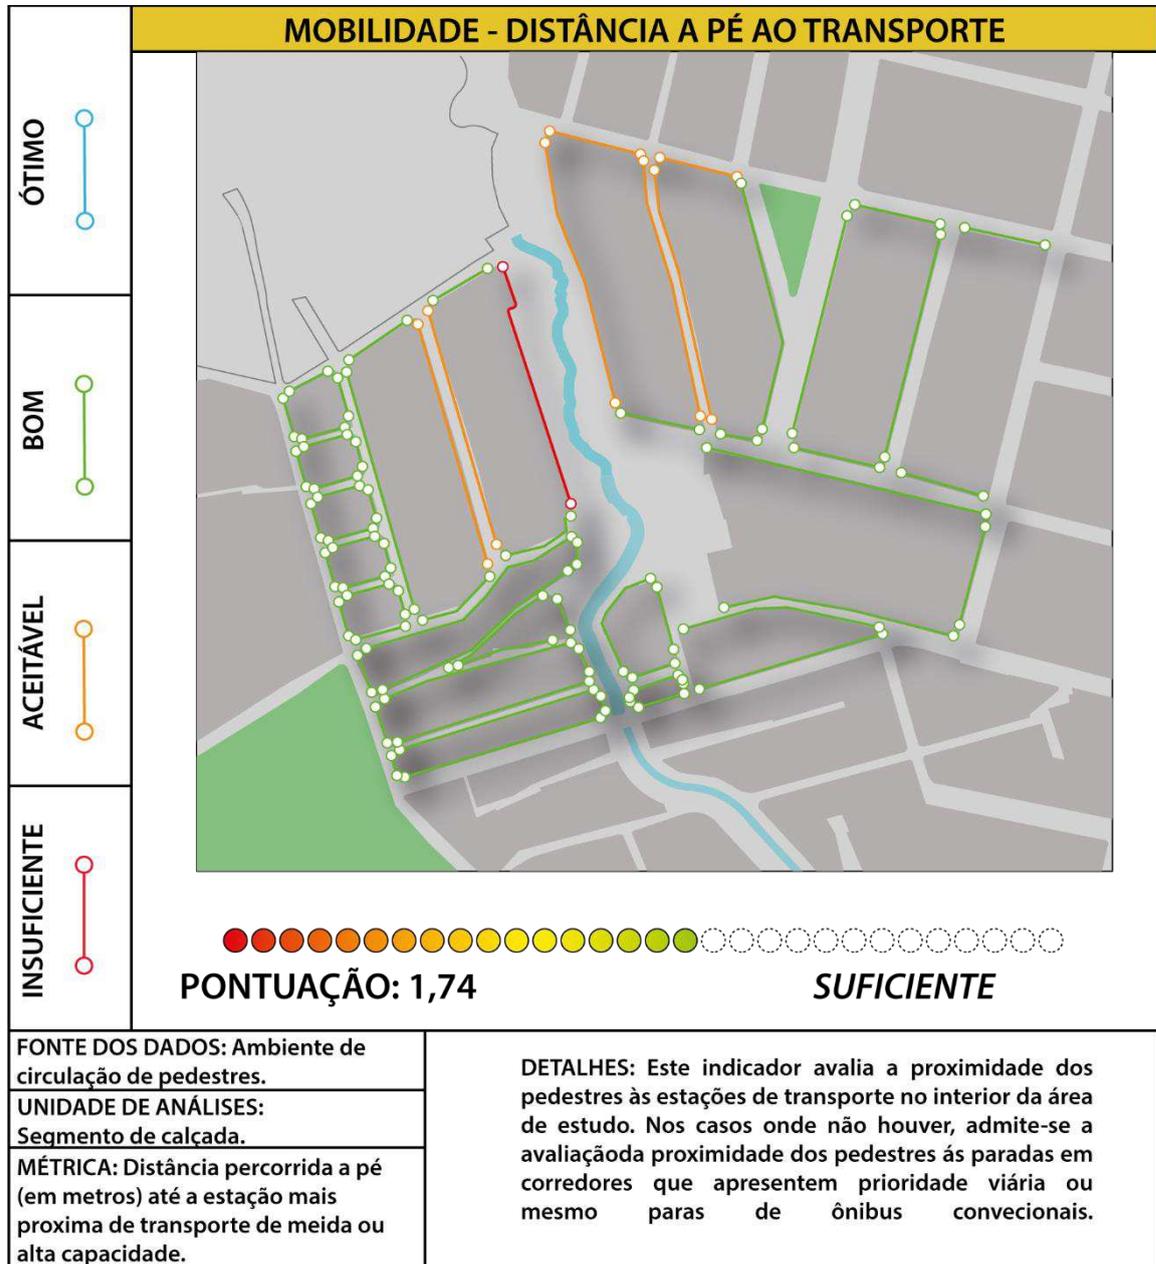
Figura 41 – Indicador Distancia a pé ao transporte.

Os pontos de ônibus percorrem toda a extensão dos limites da comunidade, embora o transporte público só acesse o interior da comunidade pelas seguintes ruas: Henrique Dias, Francisco Afonso de Albuquerque, Capitão Ademar Maia Paiva, General Newton Estilac Leal e Aduato Travessos de Moura. Dessa forma, apenas um trecho da Rua Severino Verônica, é classificado como insuficiente, por não ter fácil acesso a nenhuma das paradas de ônibus.

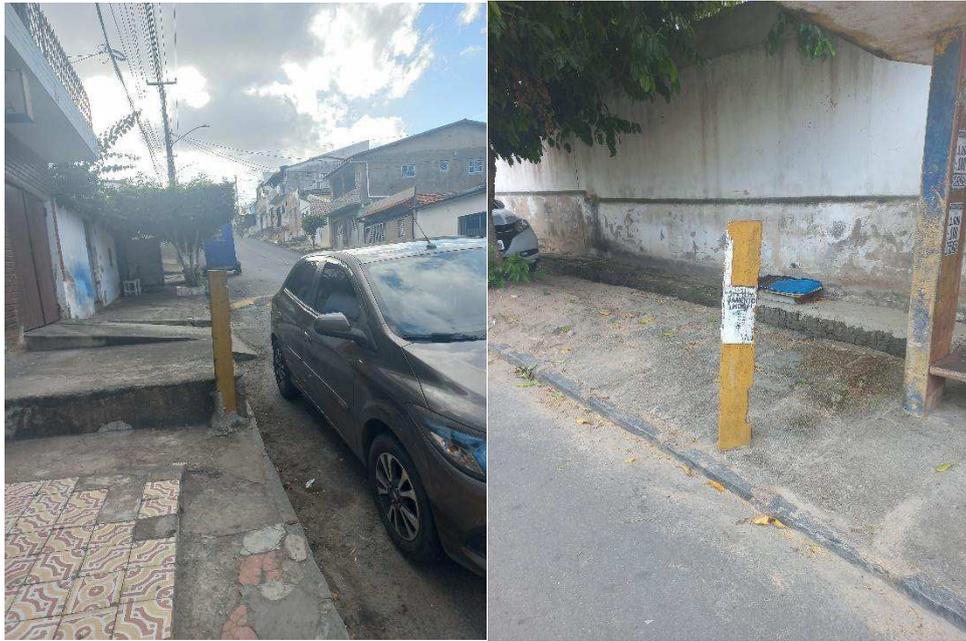
Figura 42 – Pontos de ônibus.

Outros modais de transporte foram observados como sendo usado pelos moradores de maneira frequente, como o uso da bicicleta em toda a extensão da comunidade, e um ponto de mototaxistas na entrada da comunidade. Na Figura 42 temos exemplos de pontos de ônibus encontrados em alguns trechos da comunidade.
