**DÁ PARA IR A PÉ? CAMINHABILIDADE COMO INSTRUMENTO DE ANÁLISE  
DA MOBILIDADE EM ASSENTAMENTOS PRECÁRIOS.**

Trabalho apresentado para avaliação do Trabalho de Conclusão de Curso, do Curso de Arquitetura e Urbanismo da Universidade Federal de Campina Grande, com orientação do Professor Dr. Mauro Normando Macêdo Barros Filho.

Para tal, a pesquisa se caracteriza como um estudo de caso da comunidade da Rosa Mística, do tipo exploratória e descritiva, de caráter quali-quantitativa. Os métodos e técnicas utilizadas foram: levantamento de dados, mapeamento e a avaliação da caminhabilidade no percurso utilizando o índice de caminhabilidade iCam 2.0 (ITDP Brasil, 2019). Dessa forma foi possível obter compreensão dos principais fatores que interferem na caminhabilidade local e identificar melhorias que precisam ser realizadas, bem como entender as fragilidades do método quando aplicado em uma área com tais especificidades. De acordo com os resultados obtidos, as vias analisadas apresentaram um índice de caminhabilidade adequado, quando avaliado de maneira geral, mas a ferramenta apresenta resultados pouco precisos quanto a análise em assentamentos precários, sendo necessárias algumas alte

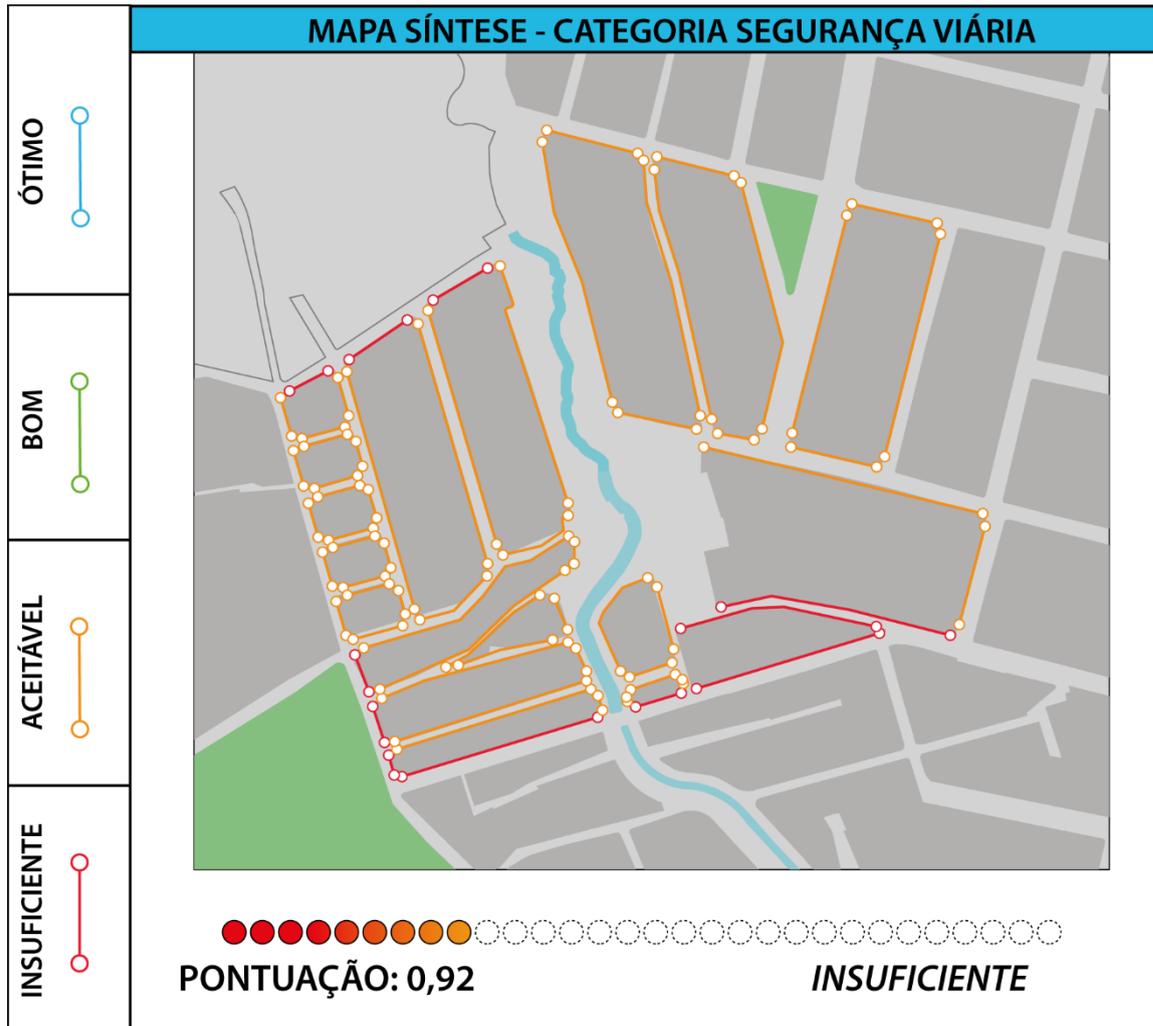
Figura 43 – Mapa síntese categoria Segurança Viária.

De maneira geral, todas as vias da comunidade foram classificadas como vias com calçadas segregadas à circulação de veículos, tendo em vista que nenhuma via da área é exclusiva para pedestres, nem compartilhada. Em teoria, as calçadas segregadas seria algo bom para a caminhabilidade, se não fosse o fato de as calçadas já analisadas nesse trabalho estarem tão abaixo do necessário para garantir conforto aos pedestres. Outro fator relevante para a pontuação do indicador foi a hierarquia viária, sendo majoritariamente vias locais, com baixo fluxo de automóveis.

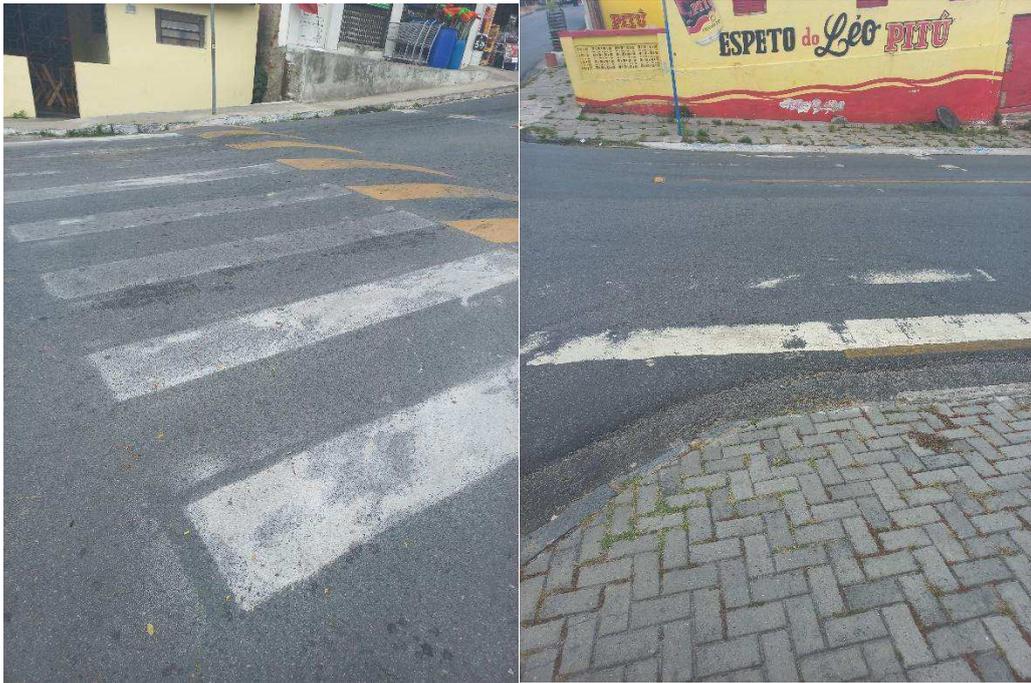
Figura 46 – Faixas de Pedestre na comunidade.

Apesar do indicador negativo analisado na comunidade, de maneira geral as travessias dos pedestres funcionam de forma equilibrada dentro da comunidade, por conta do baixo fluxo de automóveis e pedestres e do tamanho das vias, facilitando as travessias, mesmo sem a presença de faixa de pedestres. Porém, a falta de rampas com inclinação correta na comunidade, afeta diretamente pessoas com cadeiras de rodas ou mobilidade reduzida, visto que, nenhum trecho da comunidade apresenta características que beneficiem essas pessoas. A Figura 46 mostra exemplos de duas das quatro faixas de pedestres presentes na comunidade.
