# III Simpósio de Engenharia de Produção

## AVALIAÇÃO DO CUMPRIMENTO DA NR 18 EM UMA CONSTRUÇÃO CIVIL NA CIDADE DE ILHÉUS DESENVOLVIMENTO E APLICAÇÃO DE UMA LISTA DE VERIFICAÇÃO

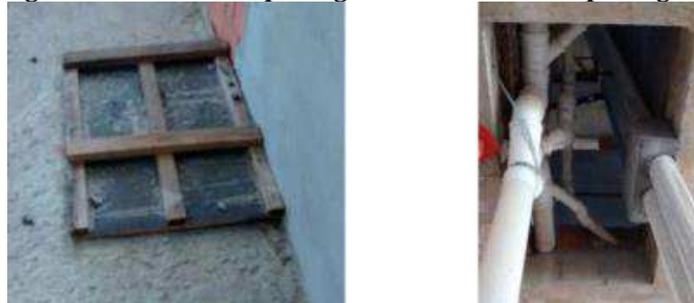
***Figura 1 - Abertura protegida x abertura desprotegida***

A Figura 1 mostra que algumas aberturas no piso da obra são protegidas contra queda, seja de objetos ou de pessoas, enquanto outras ficam desprotegidas. Por este aspecto pode-se considerar que a obra não é segura, uma vez que de acordo com o previsto na NR 18, todas as aberturas no piso devem ser fechadas impedindo a queda de ferramentas, materiais e pessoas.

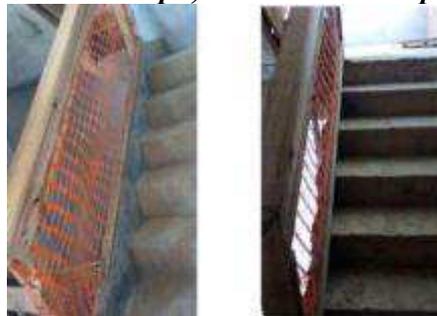
***Figura 2 - Guarda-corpo, corrimão e rodapé na escada***

A Figura 2 demonstra que as escadas no ambiente de trabalho são protegidas com guarda-corpo, corrimão temporário e rodapé, o que garante a segurança dos funcionários durante

a circulação por estas, conforme requisito da norma. Além disso, esta figura mostra como as escadas estão em boas condições na edificação observada.

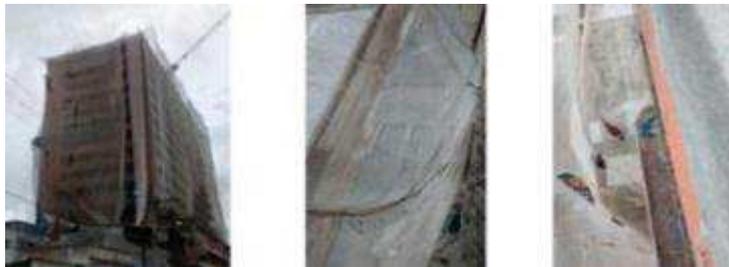
**Figura 4 - Rede de proteção**

A Figura 4 mostra a rede de proteção contra queda de objetos e pessoas na obra observada, conforme requisitada na norma, garantindo desta forma a segurança das pessoas que circulam pelo perímetro da edificação.

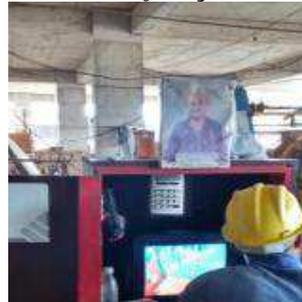
**Figura 6 - Identificação de usuário**

A Figura 6 mostra que a obra visitada utiliza como forma de identificar o operário que tem credencial para operar tal máquina ou equipamento uma foto do funcionário.

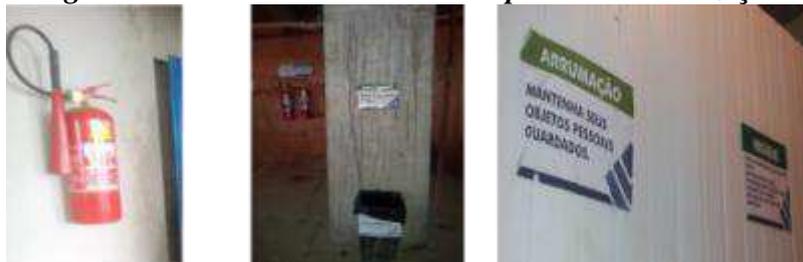
**Figura 7 - Extintores de incêndio e placas de sinalização**

A Figura 7 comprova a presença de extintores de incêndio na obra, contudo estes não estão devidamente sinalizados. Todavia, foi possível observar a existência de outras placas de sinalização com o objetivo informativo de modo a garantir a segurança do trabalhador.
