ANÁLISE QUALITATIVA DO TRABALHO EM ALTURA: um estudo multicaso em canteiro de obra em um campus universitário

Neste sentido, o presente artigo tem o objetivo de analisar de forma qualitativa a aplicação da NR 35 (que regulamenta a atividade em altura) em canteiros de obra da Universidade Federal Rural do Semi-Árido (Ufersa), e alguns de seus aspectos mais relevantes, tais como a inspeção dos equipamentos de segurança, observação dos pontos de ancoragem e aparas dos andaimes, além da realização de treinamentos com os operários.

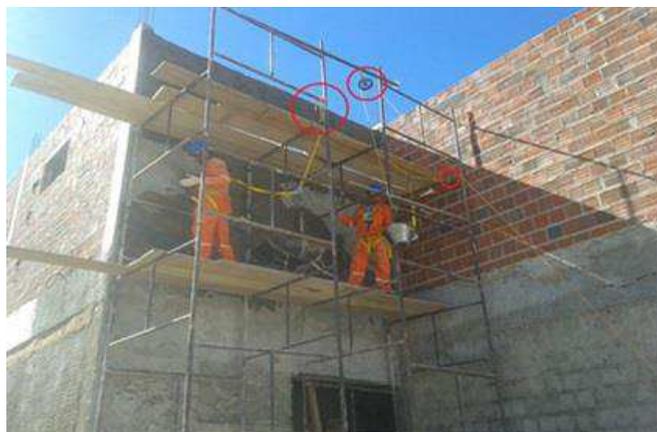
Com relação aos pontos de ancoragem, alguns operários utilizam o próprio andaime, assim, se acidentalmente o trabalhador projetar-se para fora da estrutura o andaime será levado junto por não

oferecer sustentação e segurança alguma, podendo sofrer sérios danos ou inclusive chegar a óbito, dependendo da altura, como pode ser observado na Figura 1.

Figura 1: Pontos de ancoragem acoplados ao andaime.

Foi proposto, para estas duas empresas, primeiramente uma busca pelo conhecimento mais aprofundado das medidas de segurança estabelecidas pelas normas. Segundo, uma fiscalização mais rígida do trabalho em altura com o intuito de diminuir a possibilidade de ocorrência de acidentes em diferenças de nível. Por fim, meios alternativos de execução de atividades que diminuam as dores, principalmente nas costas, punhos e mãos e pernas e coxas, evitando com que os operários executem movimentos demasiadamente repetitivos.

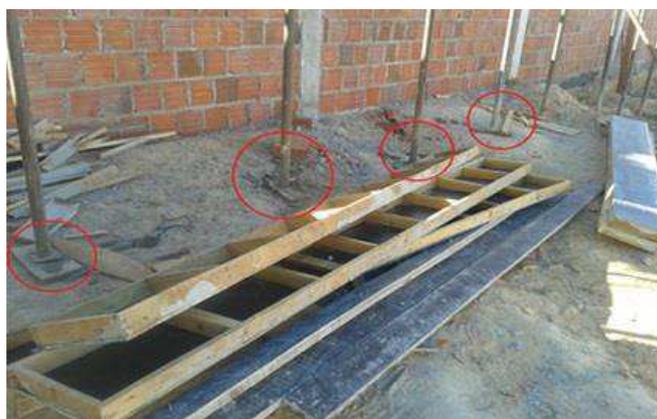
Ainda com relação aos andaimes, a NR 18, anexo 15, veda a utilização de aparas de madeira por comprometerem a sua estabilidade. Nas Figuras 2 e 3 pode-se observar o descumprimento da norma, contribuindo para o aumento dos riscos de acidentes no local de trabalho.

Figura 2: Uso de aparas de madeira na base de andaimes.

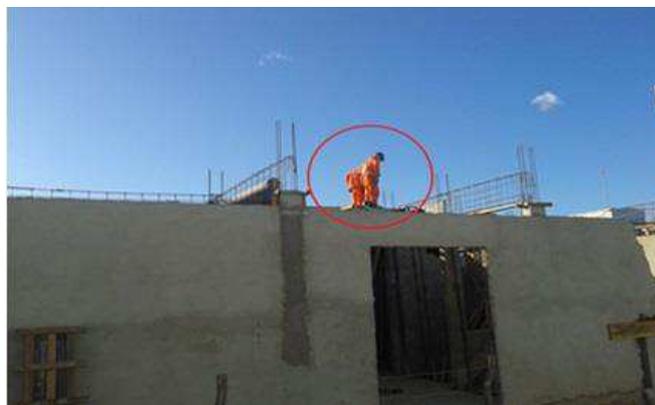
Por fim, verificou-se a falta de conhecimento das normas por parte dos responsáveis pela execução da obra como ponto crucial a ser observado para diminuição dos acidentes, já que com base nas atribuições da NR 1 é de responsabilidade do empregador cumprir e fazer cumprir os parâmetros estabelecido pelas normas. Segundo relatos, quem passa próximo ao local ver com frequência trabalhadores executando as atividades com o cinturão de segurança sem estar acoplado à linha de

vida ou ao dispositivo trava-queda, colocando em risco a sua integridade física, como pode ser visto na Figura 3

Figura 3: Operários sem cinto de segurança em atividade com diferença de nível.
