A OBSERVAÇÃO DA NORMA REGULAMENTADORA 18 NA REALIDADE CONSTRUÇÃO DE UM POSTO DE COMBUSTÍVEIS NO ALTO SERTÃO ALAGOANO

III Simpósio de Engenharia de Produção

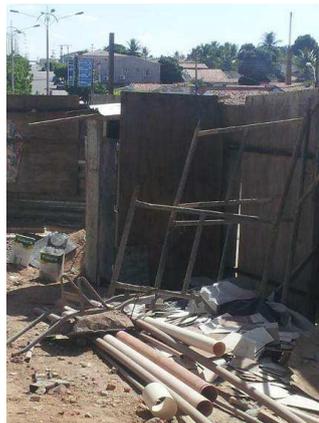
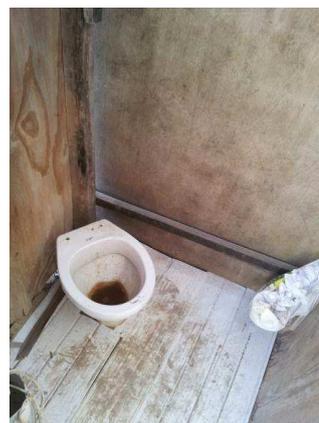
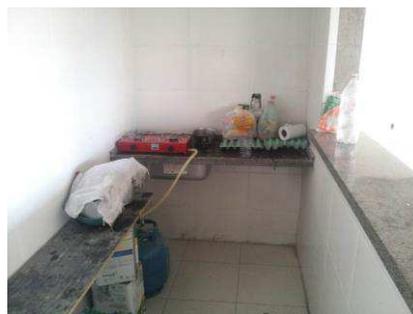
Figuras 1, 2, 3 e 4 - Imagens capturas no canteiros de obras retratando às áreas de vivência.

necessidades fisiológicas de excreção, destaca-se que as condições ambientais, de conservação e higiene são inadequadas. As paredes do local foram edificadas com madeira e com telhado de zinco, não considerando o aspecto resistência e impermeabilidade. O piso, em material PVC também não é considerado antiderrapante. Em complemento é importante se destacar que na instalação não há presença de lavatórios. Como ilustração, podem ser visualizadas algumas imagens no final deste sub tópico.

Sobre os sanitários, percebe-se que não há presença de espaço suficiente para a sua boa utilização (espaço inferior a 1,00 m²); não há tampa, nem mesmo caixa de descarga ou válvula automática. Na instalação sanitária não há presença de chuveiros. Os usuários utilizam baldes de água para realizarem os processos de asseio corporal, costumeiramente praticados em espaços improvisados como banheiros inacabados da obra.

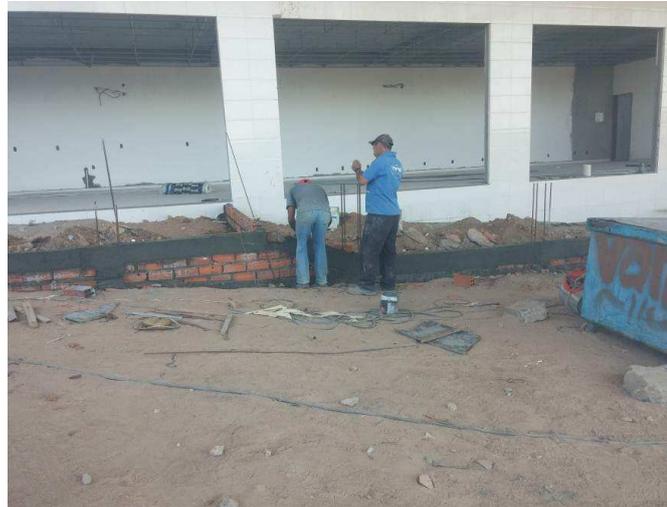
Figura 1 - Colaboradores que não usam EPI

O primeiro item a ser analisado é o descumprimento da lei por meio da empresa que não fornece nenhum tipo de equipamento de proteção individual, induzindo o colaborador a adquirir sua própria proteção, caso ele possua conhecimento para entender os riscos que estão expostos.

A figura abaixo demonstra o não uso de capacetes pelos colaboradores, ou seja, o descumprimento da lei por meio do empregador gera possíveis acidentes diante de uma obra de construção de um posto de gasolina.
