IMPLEMENTAÇÃO DE DISPOSITIVO DE MEDIÇÃO EM MÁQUINA DE TORQUE: PROPOSTA DE MELHORIA NA EMPRESA AX3 DA AMAZONIA LTDA

2. Dispositivo de medição em máquina de torque

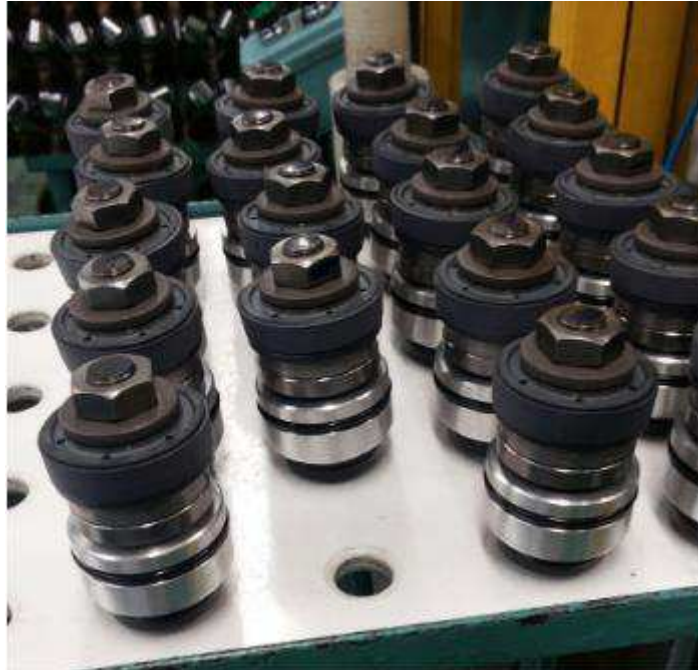
Figura 2 – Peças após o processo de rebitagem

A figura a seguir demonstra êmbolos do amortecedor ABC após o processo de rebiteamento.

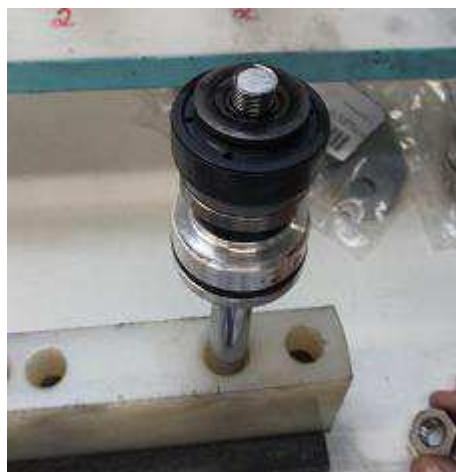
Figura 3 – Peça com defeito

Porém, existindo problemas de montagem de válvulas, é necessário o corte da peça, o que inclui custos com a perda da peça, perda de tempo com retrabalho e compromete a qualidade do amortecedor ABC. Abaixo demonstra-se o corte de um êmbolo com defeito:

Diante do exemplo acima a proposta de implementação de dispositivo de medição busca a minimização de perdas ao nível de zero defeito no processo.
